## 「テレビモニター」の火災事例について

札幌市消防局

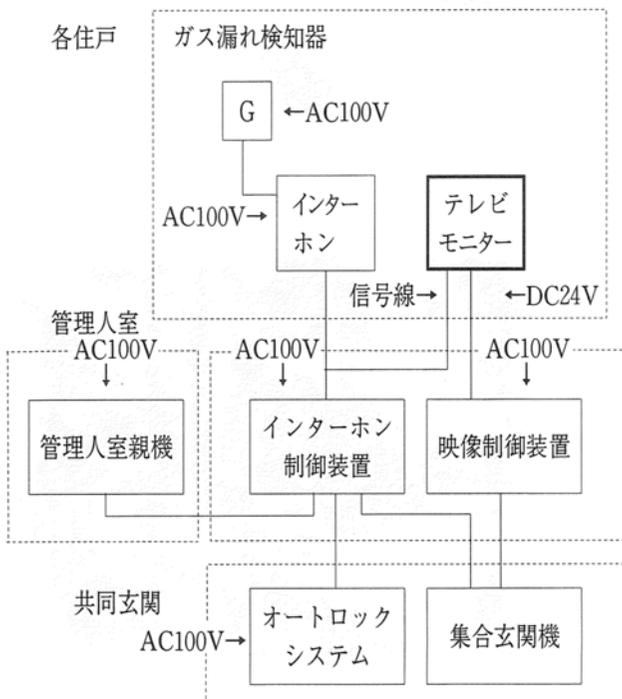
セキュリティシステム構成図

モニターと防犯、防火のセキュリティ機能をそなえたもので、「集合玄関機」・「オートロックシステム」・「管理人室親機」・「住戸玄関子機」・「インターホン」・「テレビモニター」のほか、同システムを制御する「インターホン制御装置」・「映像制御装置」から構成されている。

これらのシステムは、AC100Vの電源が投入されているが、テレビモニターは、映像制御装置に内蔵する電源ユニットでDCに整流した後に24Vに変換、さらにテレビモニター内のスイッチングトランジスタで14.2Vに変換した電源により作動する。

焼損したテレビモニターは、集合玄関機から呼び出しを受けると、映像制御装置回路から発せられる信号により電源供給ス

ッチング回路が「ON」し、映像画面信号を受けて動作する状態となる。
