令和6年奥能登豪雨による被害の特徴と実態

金沢大学 理工研究域 地球社会基盤学系 教授 谷口 健司

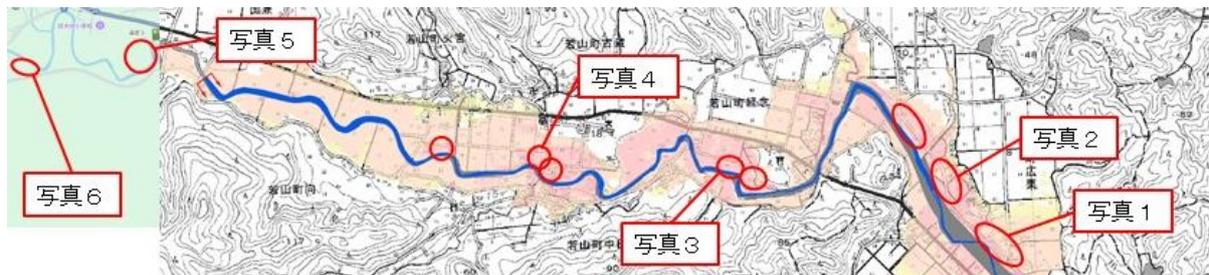
図4 若山川の浸水想定区域と写真撮影位置（石川件による浸水想定区域図を基に加工）

図4は若山川の浸水想定区域図と写真の撮影箇所を○で示している（写真1～6以外の写真については本稿では割愛した）。なお、一部の調査区間は浸水想定区域外であったため筆者が地図を足してある。

氾濫や浸水の痕跡が見られた地点はいずれも浸水想定区域であったことがわかる。浸水想定の評価対象区間より上流での河道幅等は下流部に比べて極端に広いということはなく、浸水想定の対象降雨が降った場合には浸水が生じると考えられる。なお、本稿では割愛したが、河口から約1.8km付近では顕著な護岸浸食が発生し、河道沿いの家屋が倒壊するといった被害も生じていた（当該地域も浸水想定区域図においては浸水発生域である）。若山川においては少なくとも8km付近から河口近くまでの長い区間で氾濫が発生していたとみられる。
