2024年9月能登半島での豪雨による人的被害発生場所の特徴

静岡大学 防災総合センター 牛山 素行

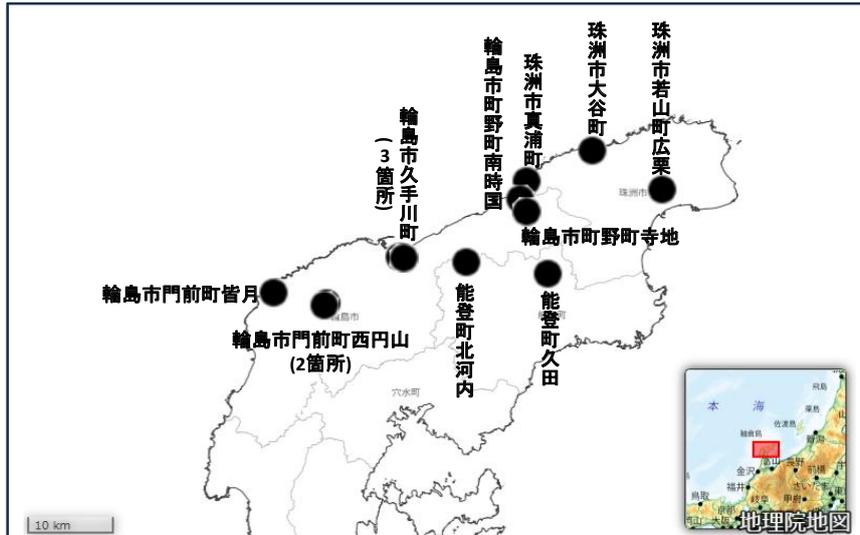
図1 人的被害の発生箇所(地理院地図に加筆)

石川県内での死者は16人(輪島市11人、珠洲市3人、能登町2人)が報告されている²⁾。災害関連死者、行方不明者の報告はない。筆者の調査では、被災場所は13箇所15人を推定している(図1)。このほか、自宅で水に浸かり搬送先の病院で低体温症で死亡した被害が輪島市で1人報じられている⁶⁾。

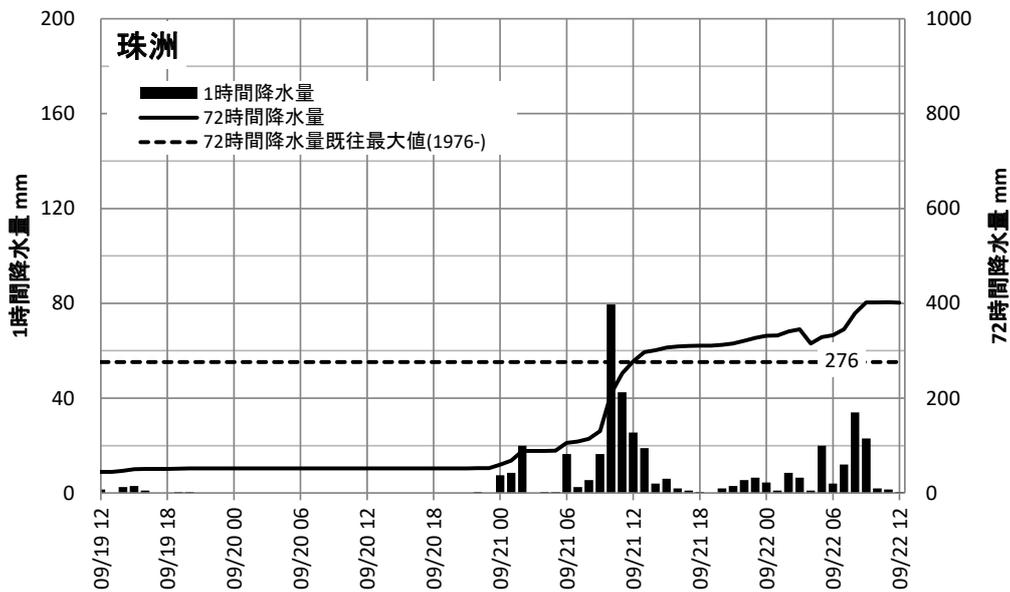
図3 AMeDAS 珠洲の降水量の推移

被災場所の南東約2.5kmのAMeDAS 珠洲の降水量を図3に示す。9月21日6時頃から雨脚が強くなり、特に9~10時頃には1時間80mm以上の猛烈な雨となった。被災時間帯の21日10時頃の時点では、1時間および2時間降水量が観測史上最大値(統計期間1976年以降)を更新するのみだったが、他の降水継続時間についても最大値に近づきつつあり、同日18時頃までには1~6時間、12時間、24時間、48時間、72時間降水量が最大値を更新した。防災気象情報(図4)は、大雨警報(土砂災害)、土砂災害警戒情報がいずれも被災時間帯の約3時間前までに発表されている。顕著な大雨に関する気象情報は被災時間帯の約1時間前

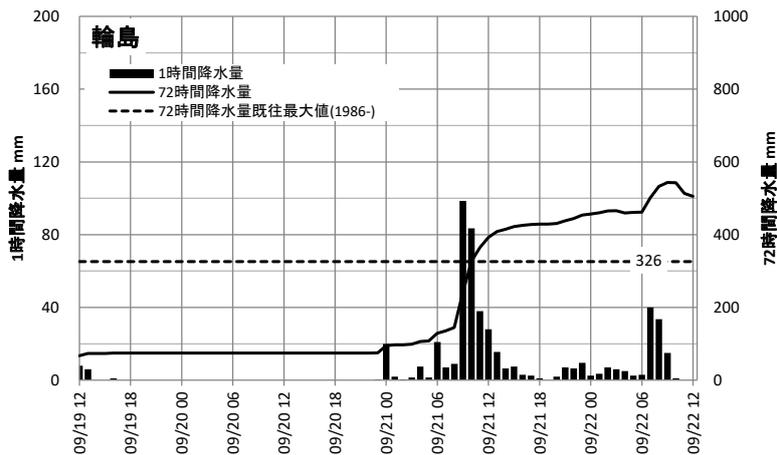
図7 AMeDAS 輪島の降水量の推移

被災場所(堂山地区)の西約2.6kmのAMeDAS 輪島の降水量を図7に示す。9月21日6時頃からは雨脚が強くなり、特に8～10時頃には1時間80mm以上の猛烈な雨となった。被災時間帯の10時頃の時点で、輪島の降水量は1～6時間、12時間、24時間、72時間降水量のいずれもが、統計値の得られる1986年以降の最大値を更新していた。防災気象情報(図8)は、大雨警報(土砂災害)、土砂災害警戒情報、洪水警報が被災時間帯の約3時間前に相次いで発表されている。顕著な大雨に関する気象情報は被災時間帯の約1時間前、記録的短時間大雨情報は被災時間帯直前の9時9分(輪島市中部)、同21分(輪島市中部)、同28分(輪島市
