# '78宮城県沖地震

公共土木施設等被災写真集

宮城県土木部

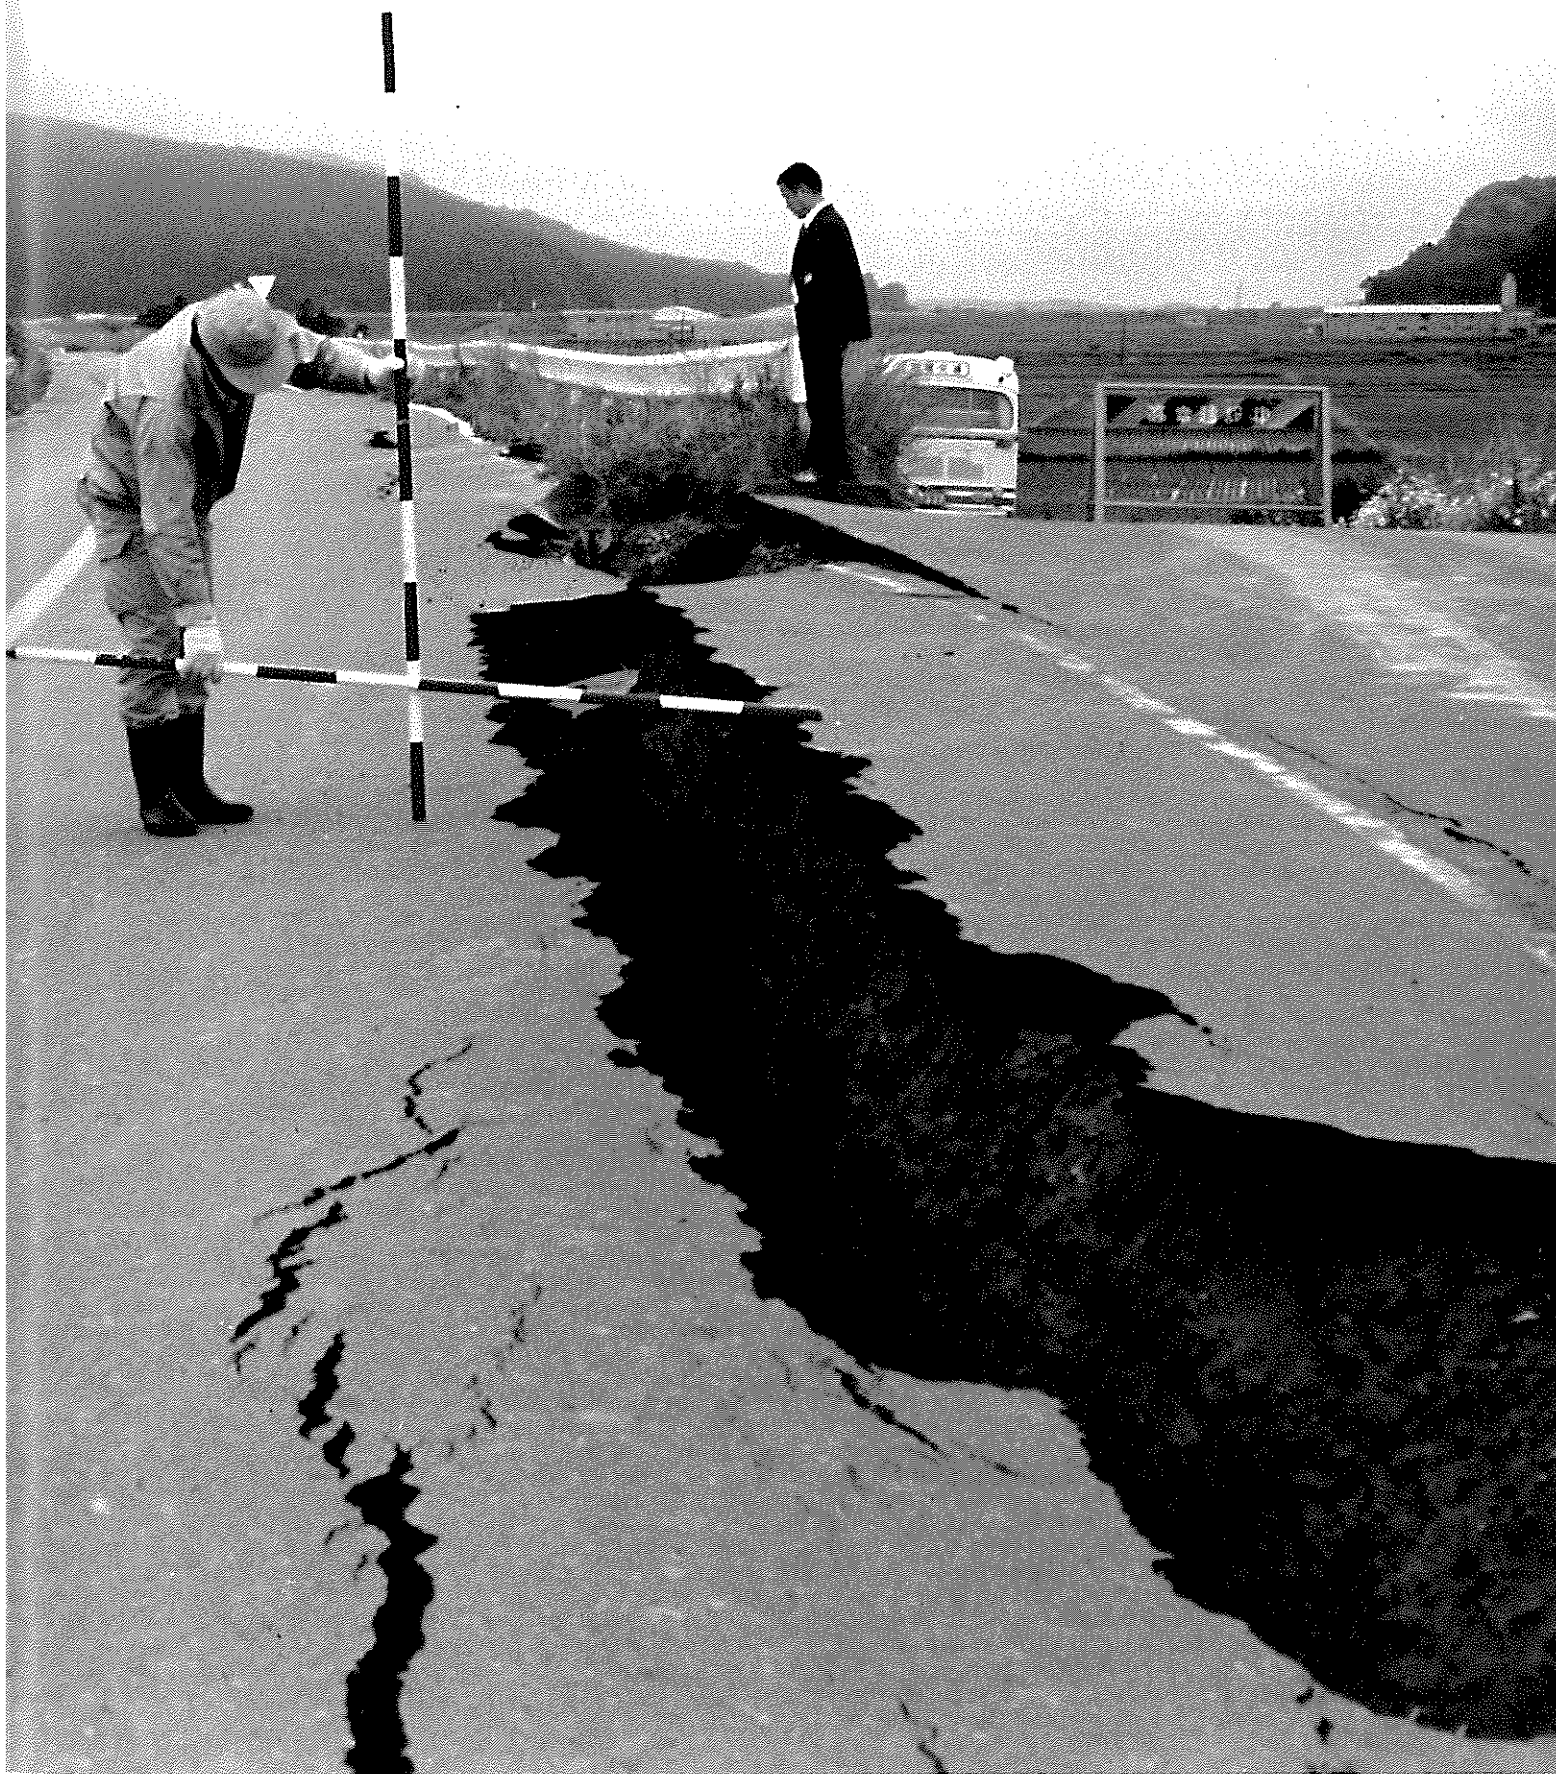
道路に生じた大きい亀裂と路面の沈下。一般県道・北上河北線（北上川護岸兼用堤）

定川堤防に走る亀裂。亀裂幅0.6m、深さ1.6m 堤防沈下量は  
1.2mにも達した（矢本中区）

落橋。国道346号の北上川に架かる錦桜橋で右岸から  
第8スパンゲルバー吊桁一連が落下

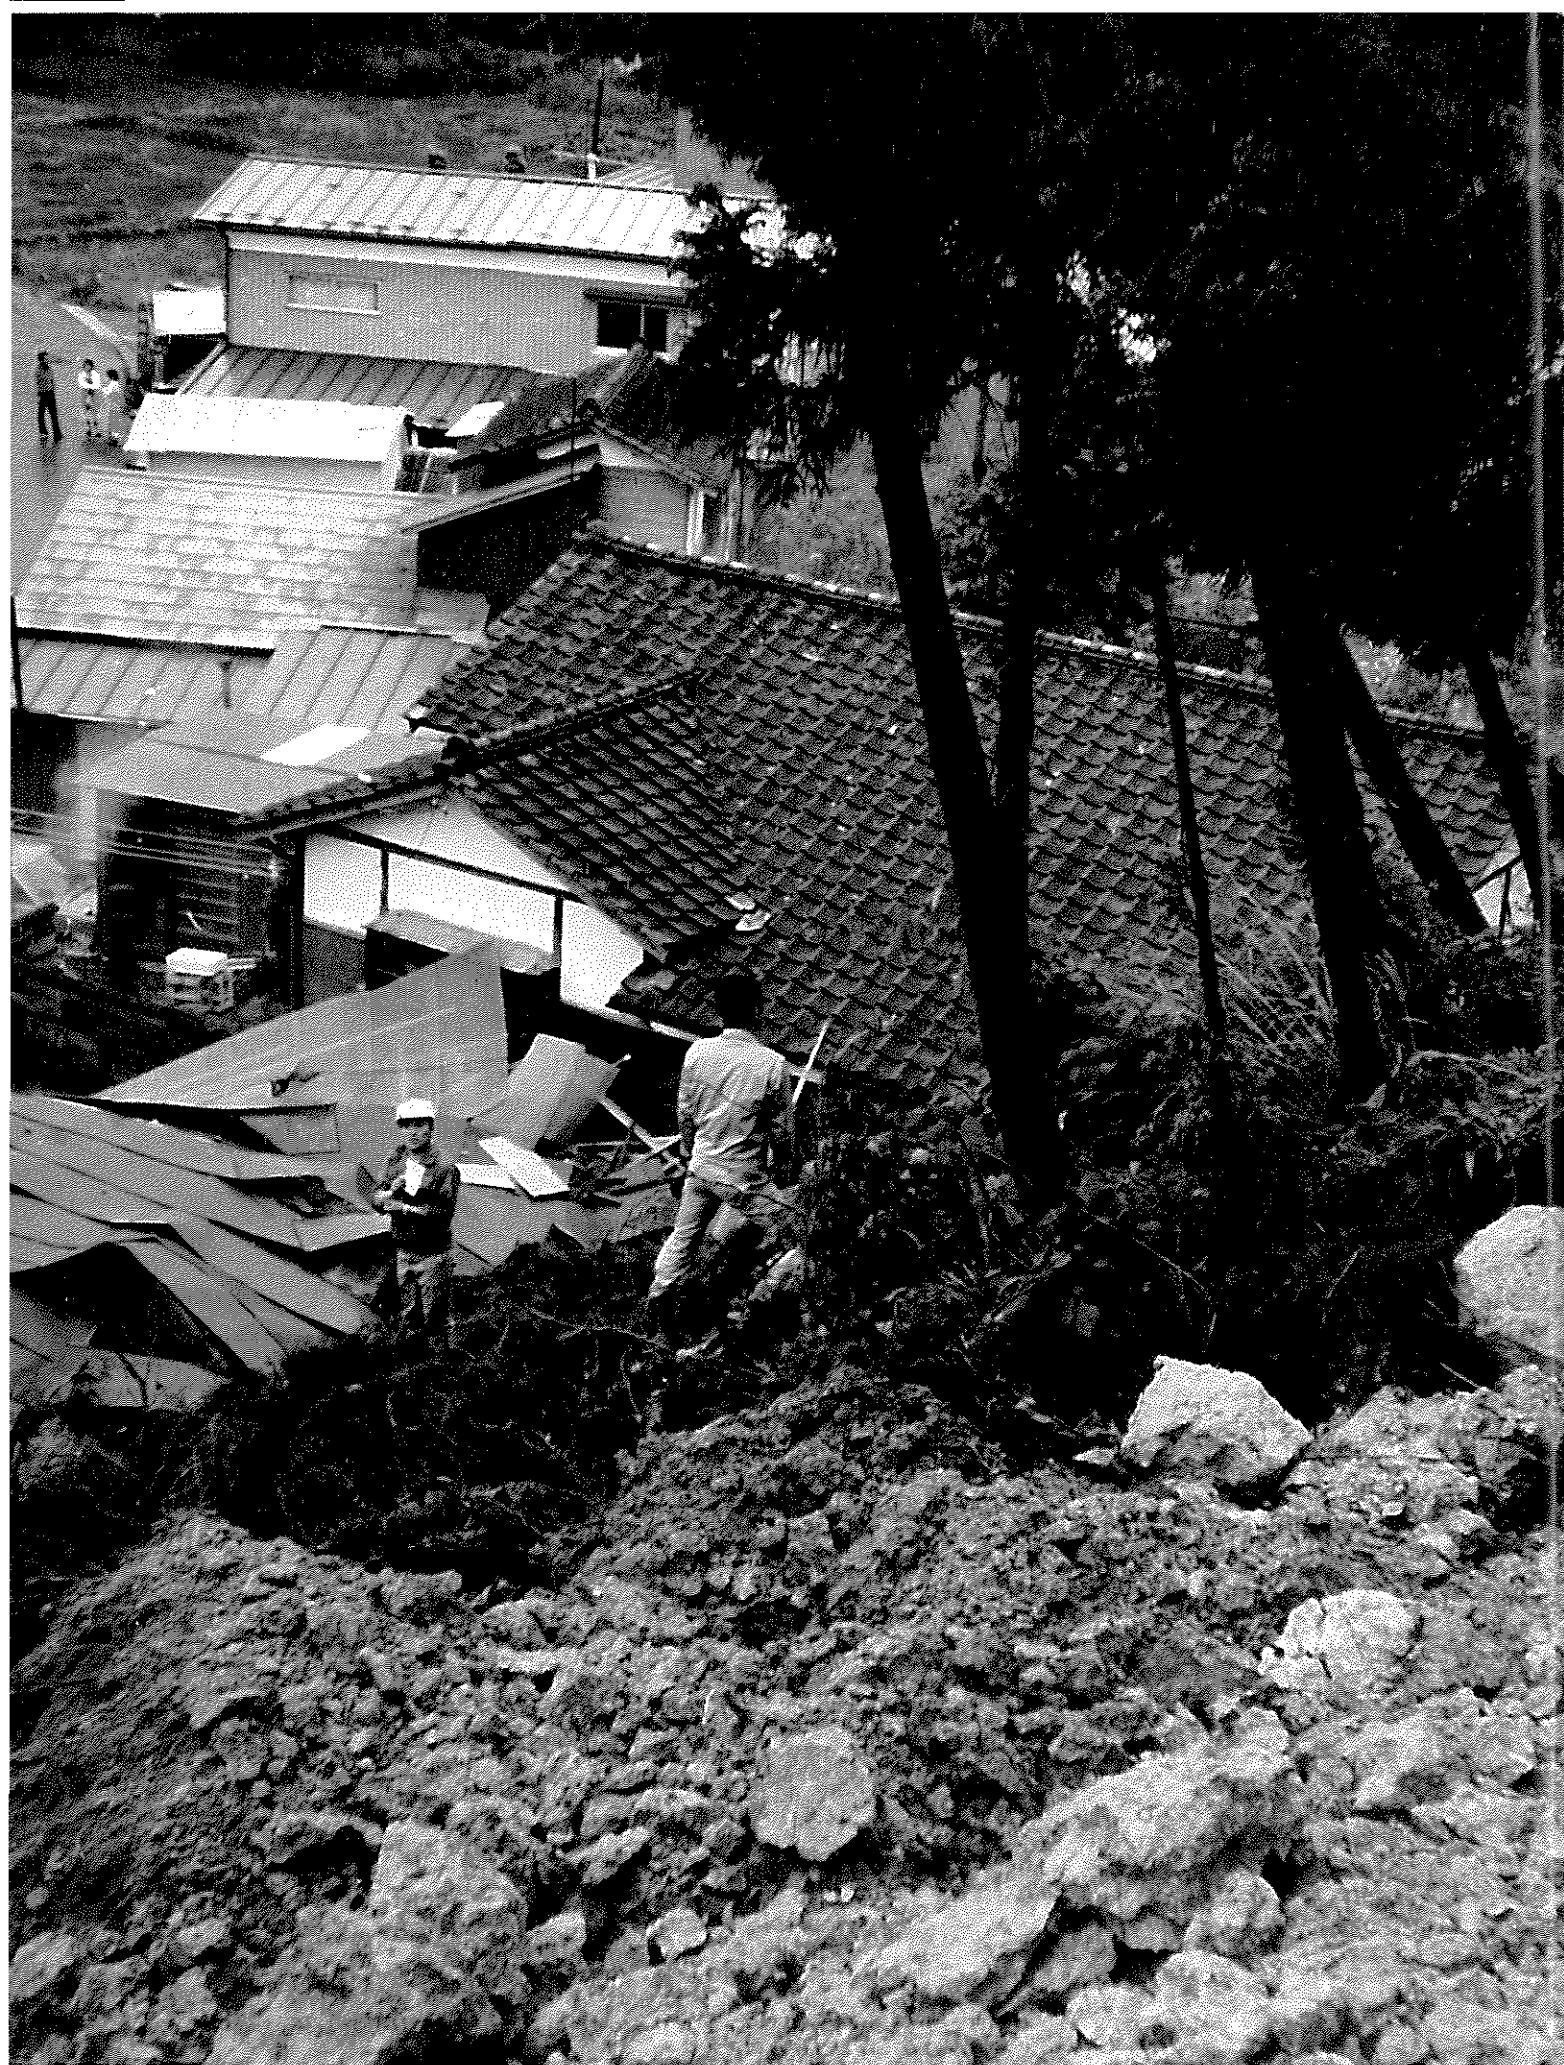
松島町の崖崩れ。6000㎡の土砂が崩壊し住宅4戸が被災重傷者1名が出た

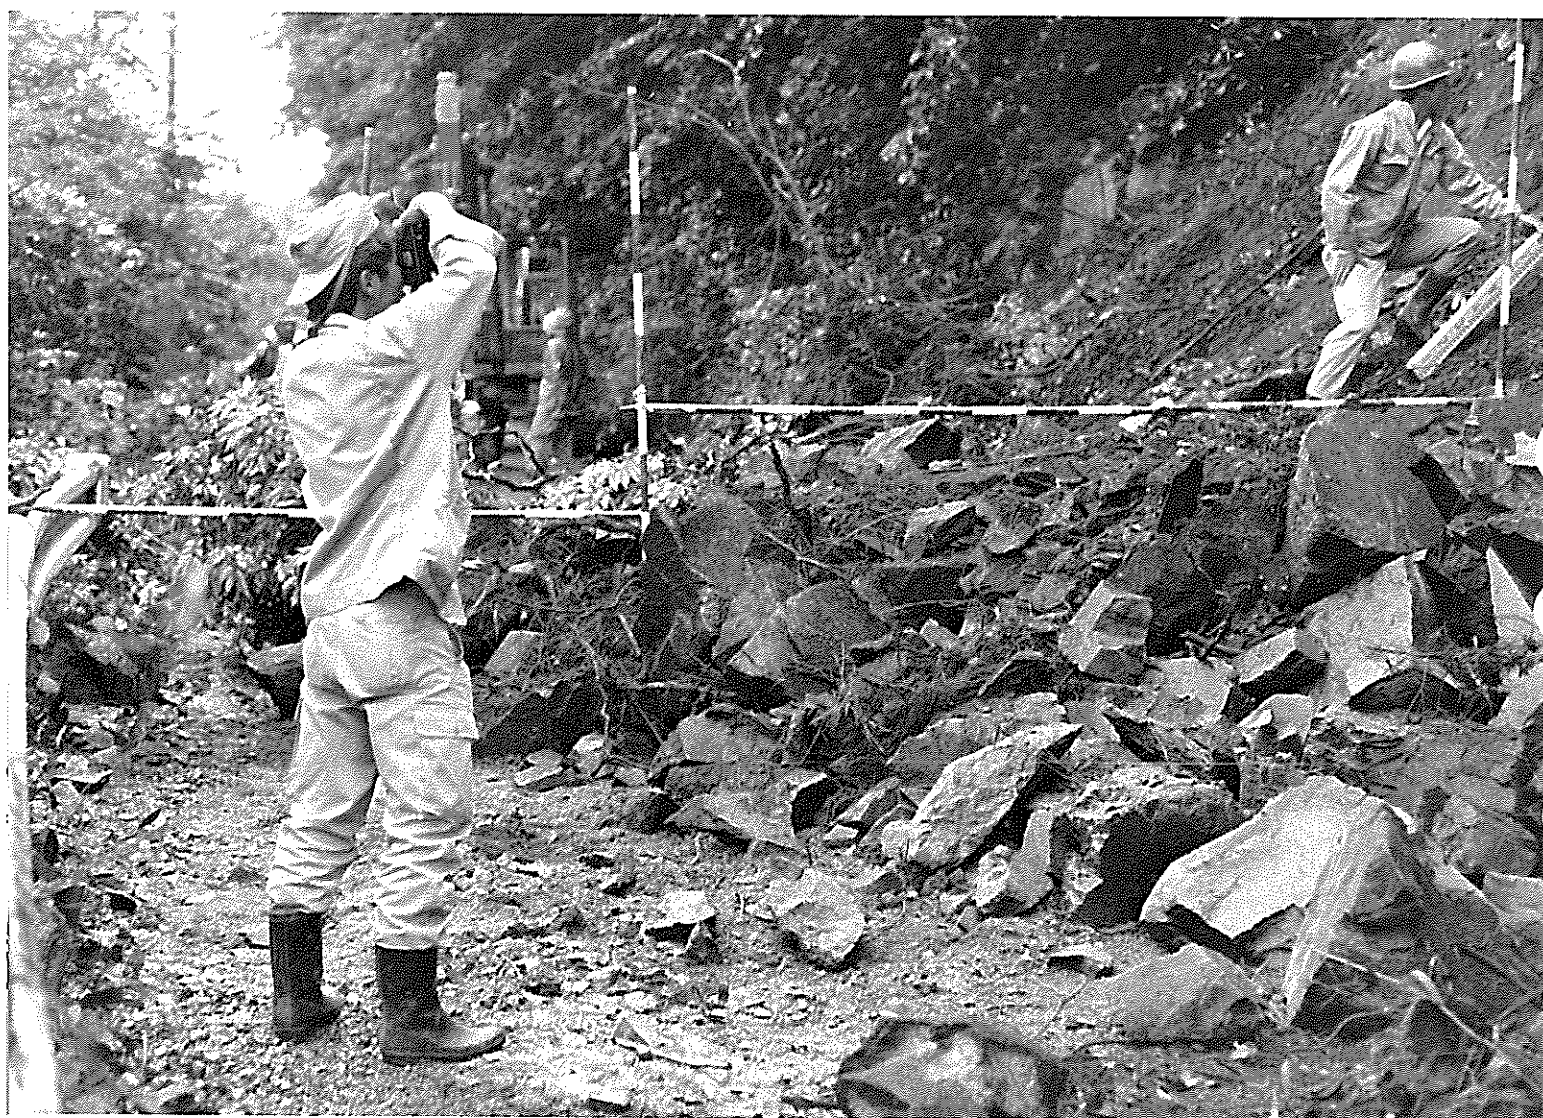
路面全巾の崩土。直ちに応急復旧にかかる。  
一般県道・薄衣東和線（東和町二良根）

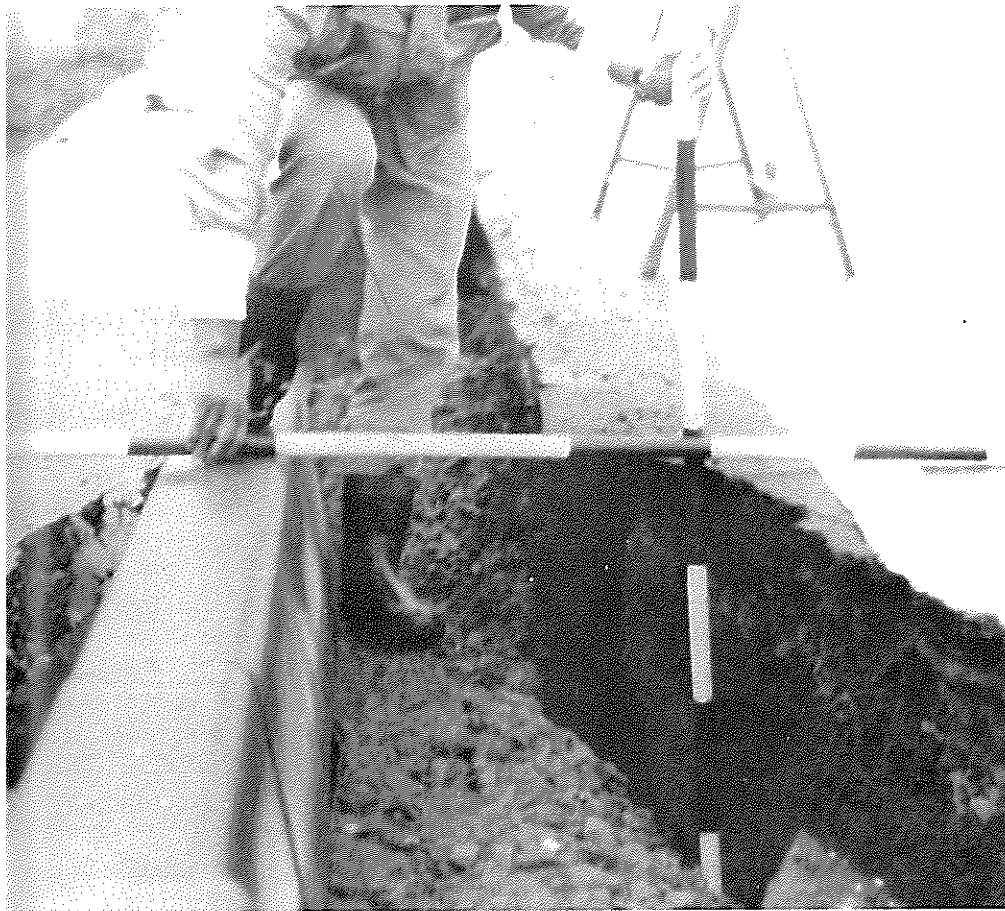
道路の亀裂と歩道部の沈下。主要地方道・奥松島松島公園線（松島町北の窪）

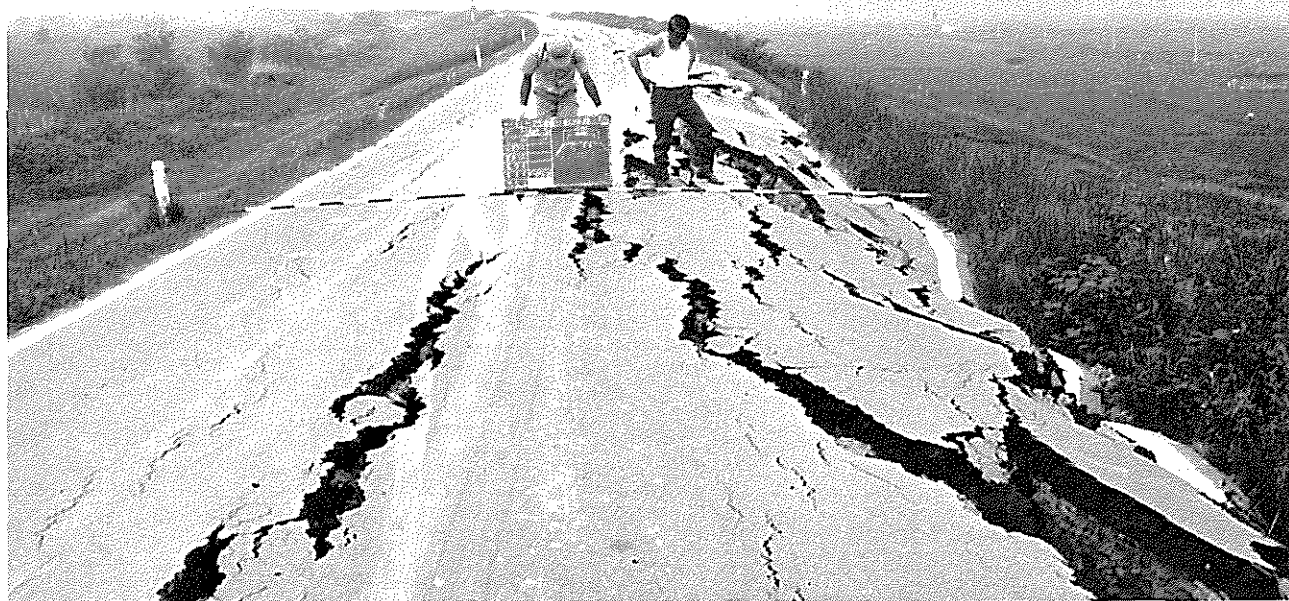
舗装道の亀裂と段差。一般県道・牡鹿半島公園線  
（牡鹿町給分浜）

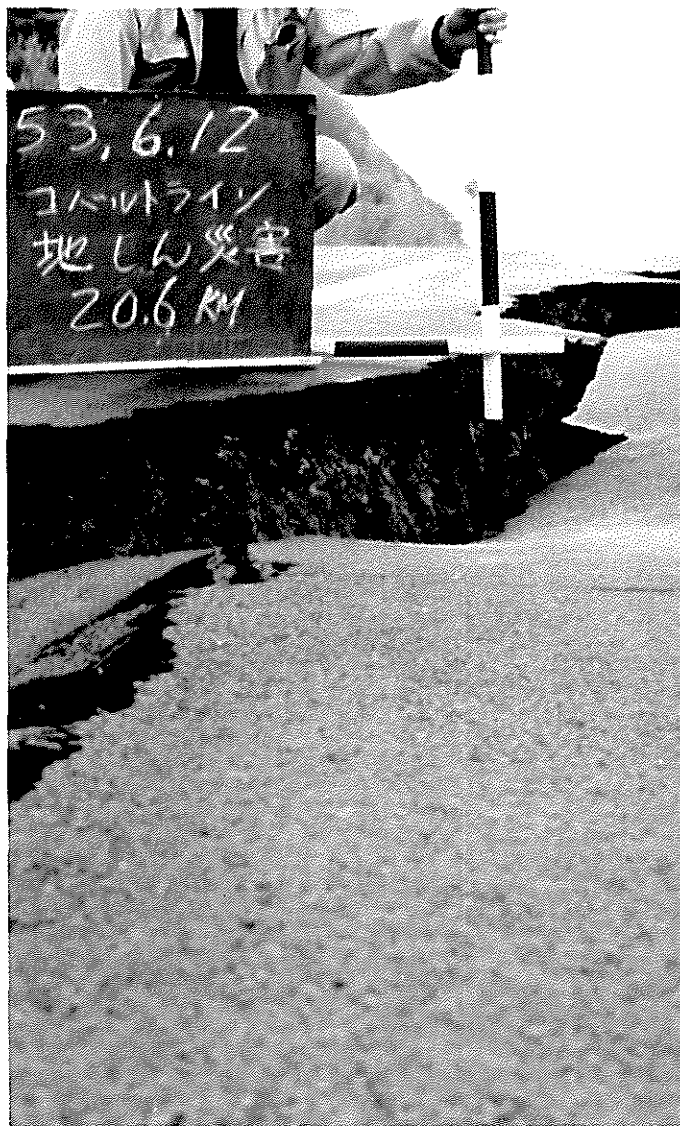
道路の崩壊。一般県道・牡鹿半島公園線（牡鹿町新山浜）

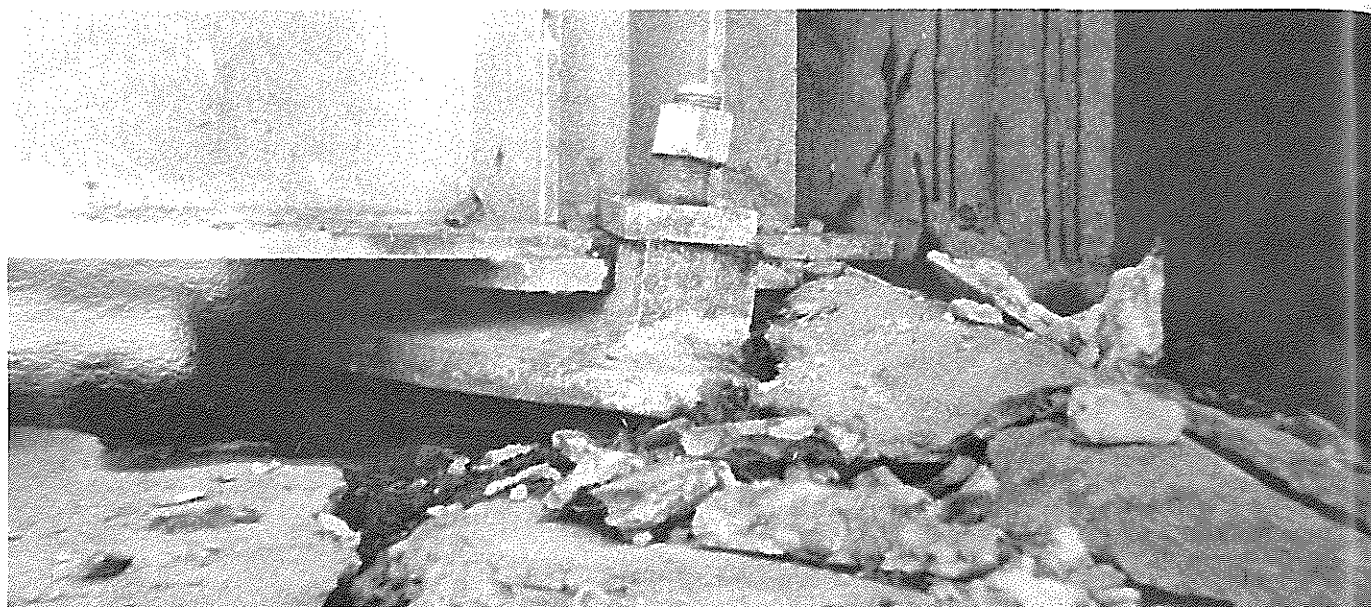
米谷大橋。トラス上弦機(右岸寄り上流側)の切断状況。  
主要地方道・湯沢築館志津川線(中田町・東和町)

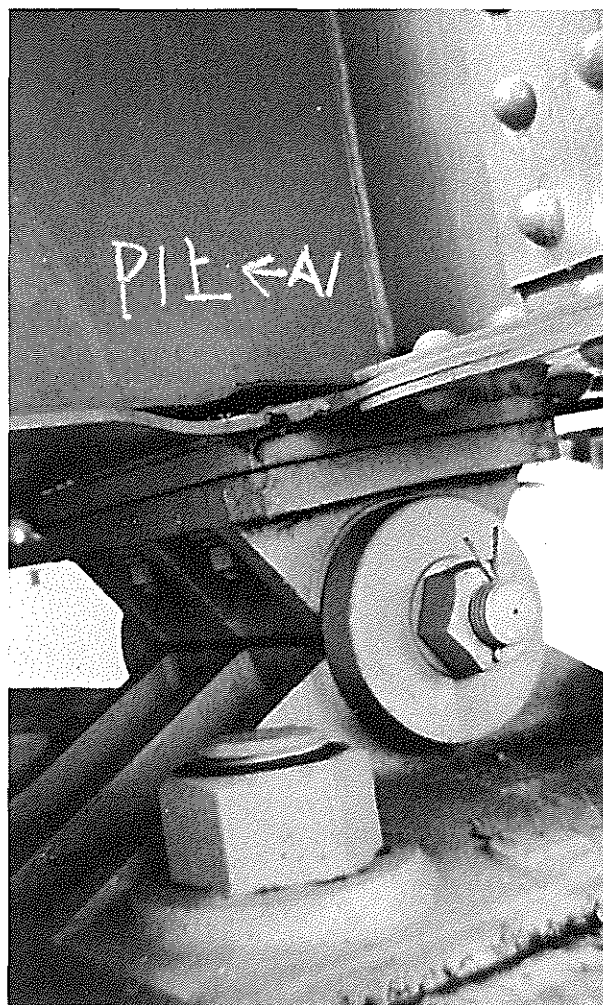
柳津大橋。第1橋脚上流側、沓附近のトラス下弦機の破断。一般県道・河南津山線（津山町柳津）

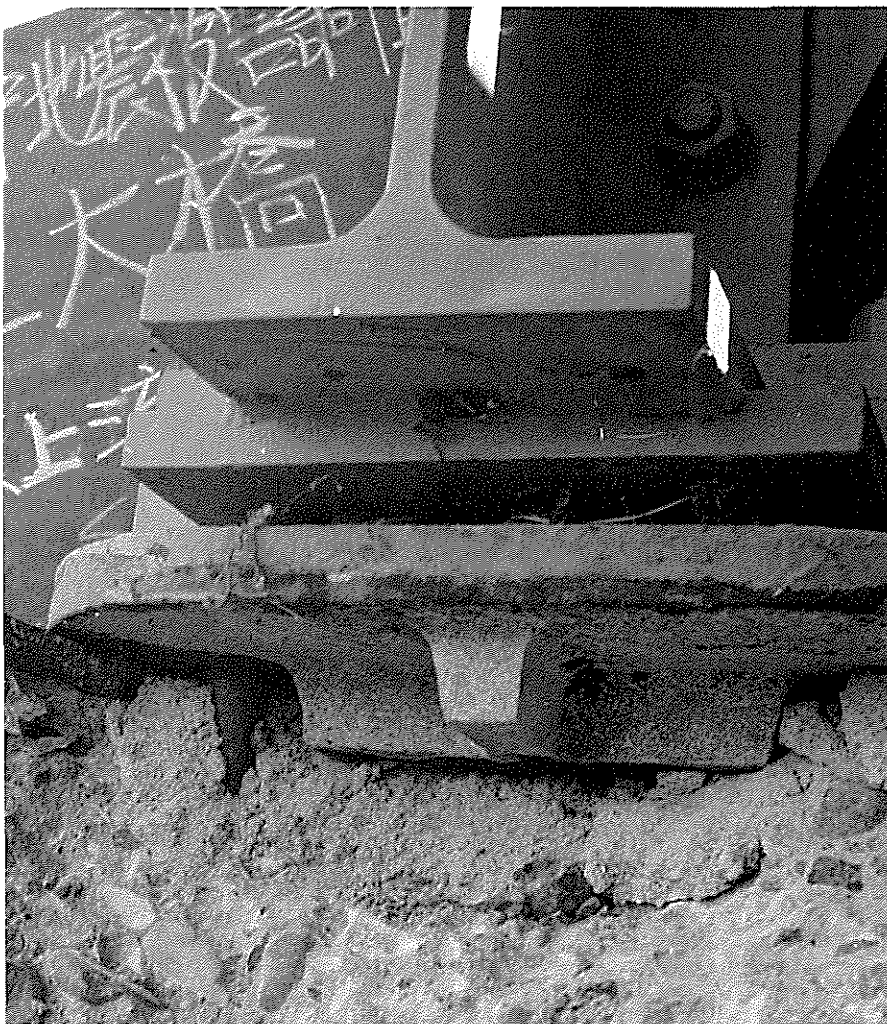
豊里大橋。第3橋脚、上流沓座コンクリートの破壊状況。  
主要地方道・河南米山線（豊里町赤生津）

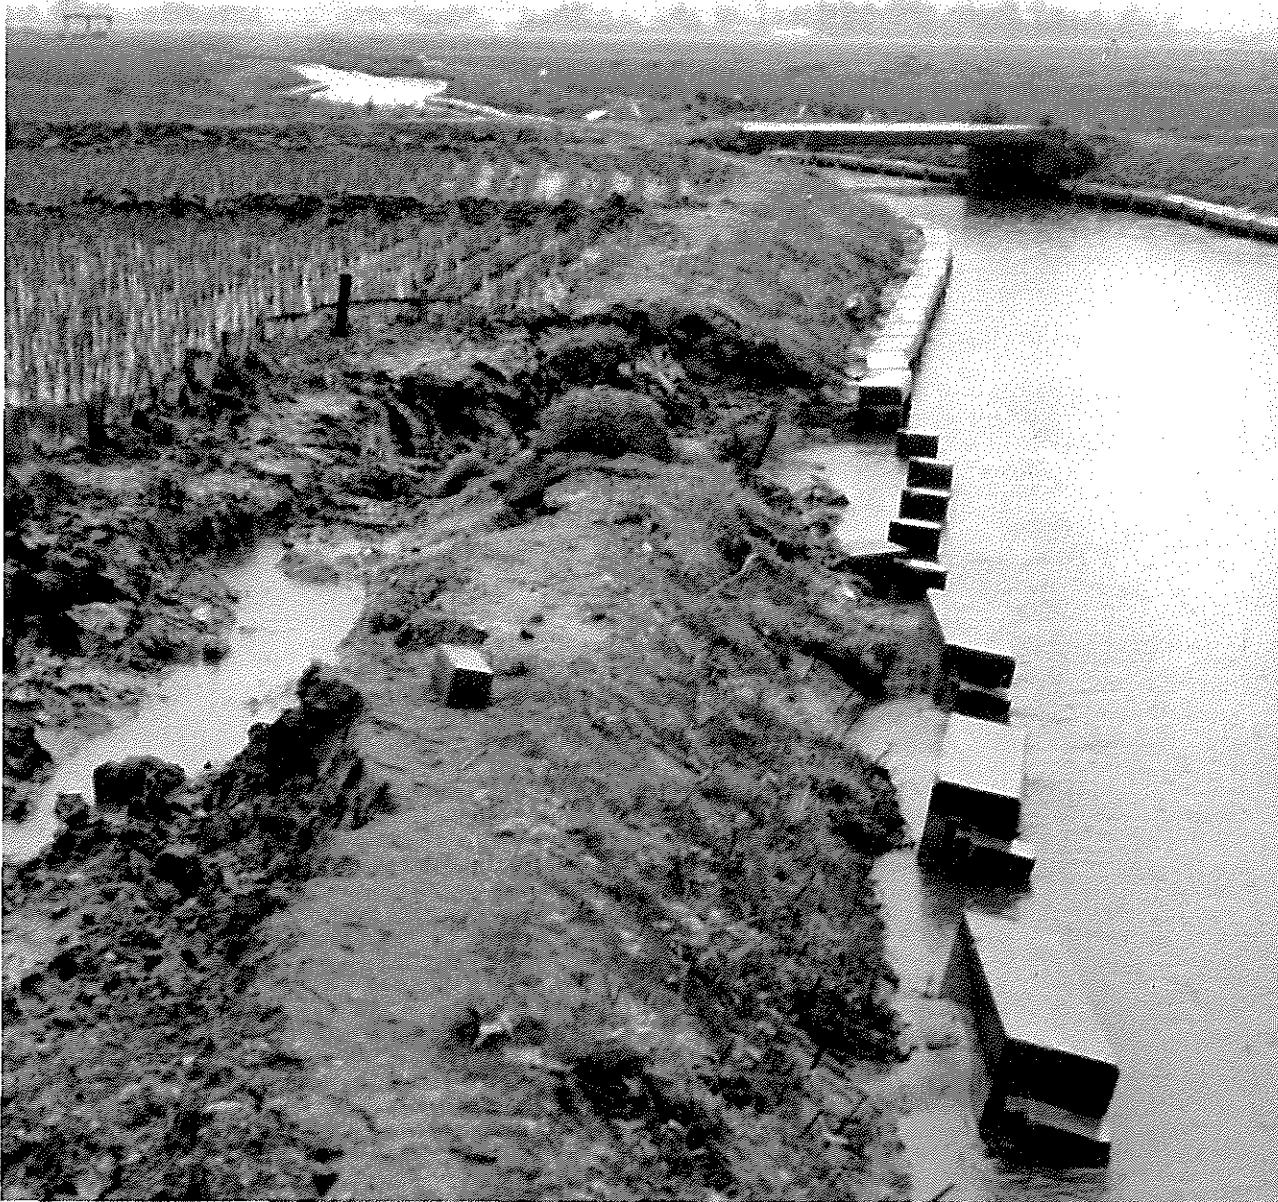
出来川のコンクリート板柵工護岸が延べ一五〇〇mにわたって傾倒した。(古川市桑針)

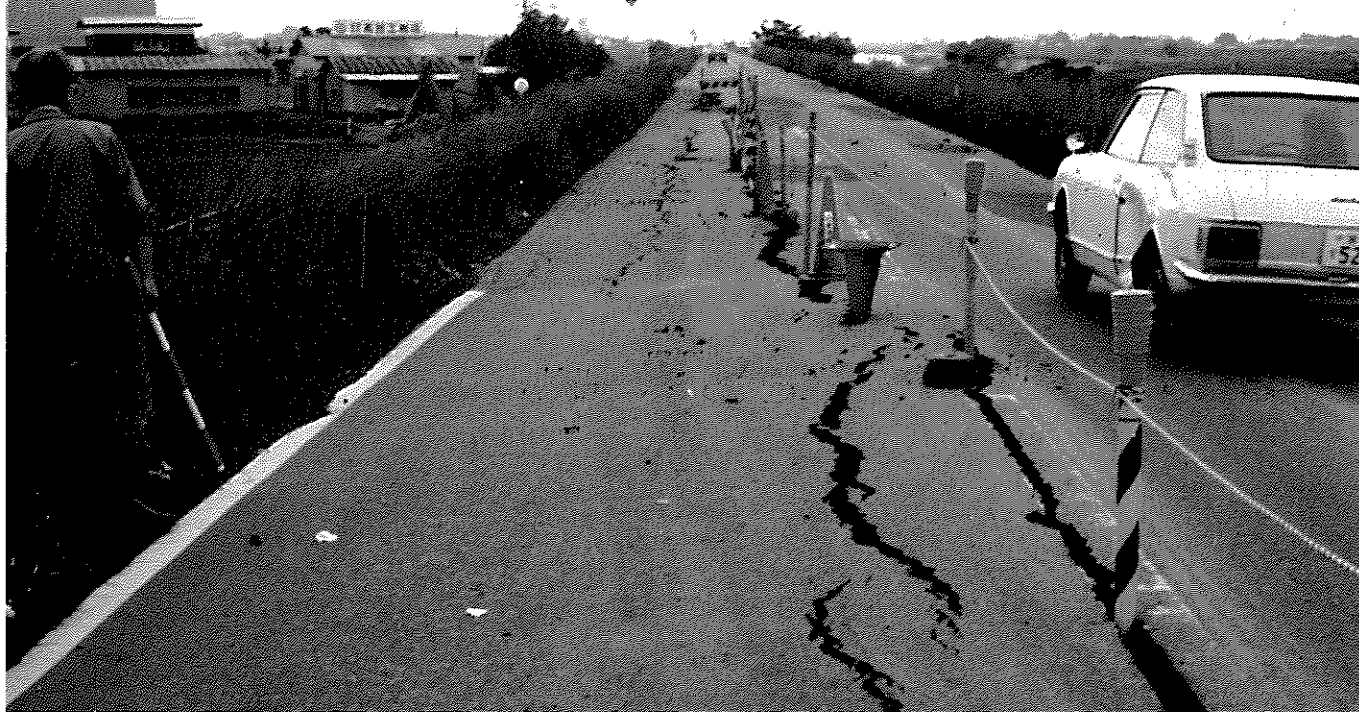
(七北田川左岸・仙台市向田)  
縦断亀裂の入った県道との兼用堤防。

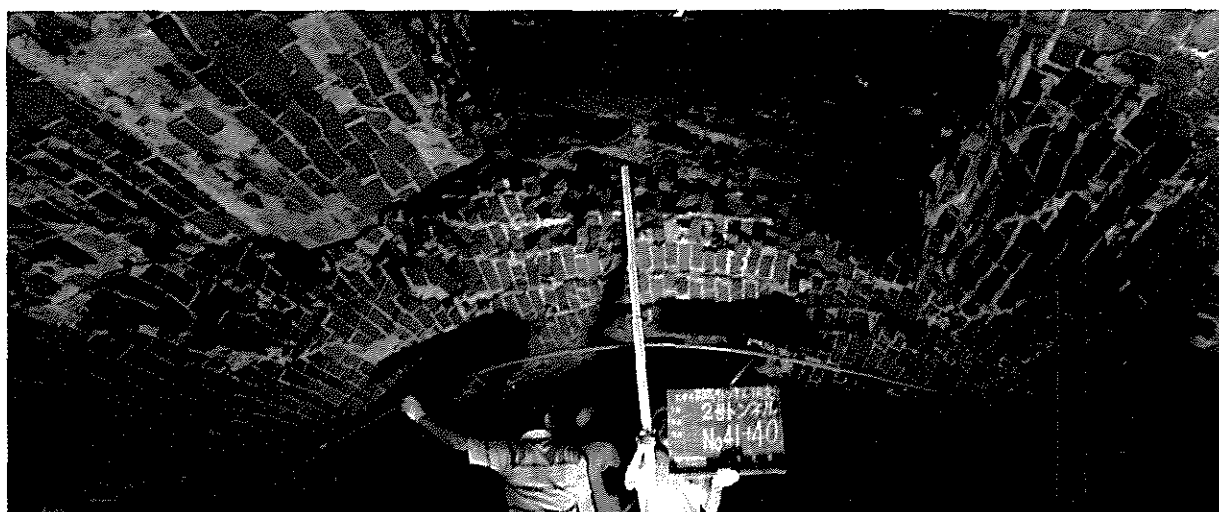
3層から6層のレンガで巻いた河川トンネル覆工部の亀裂と崩落（高城川・松島町泉ヶ原）

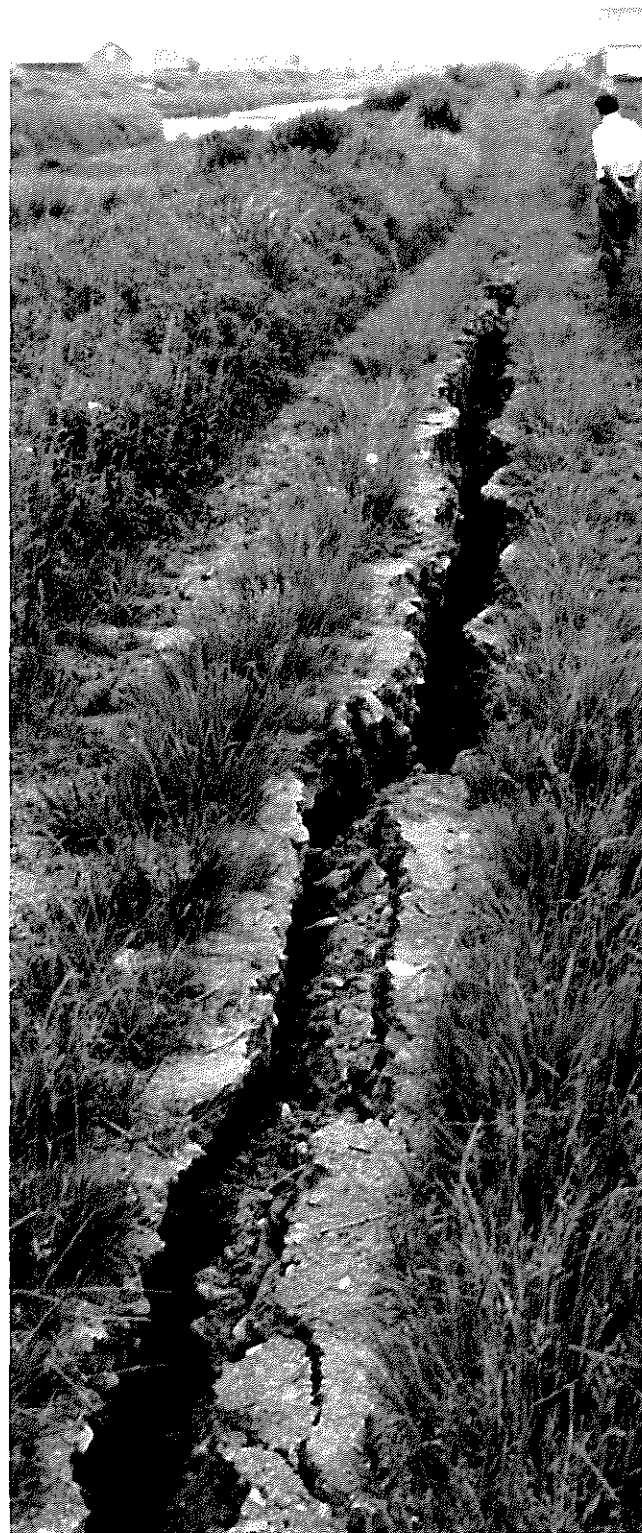
亀裂の幅が1m近くにも達した。(七北田川右岸・泉市川原)

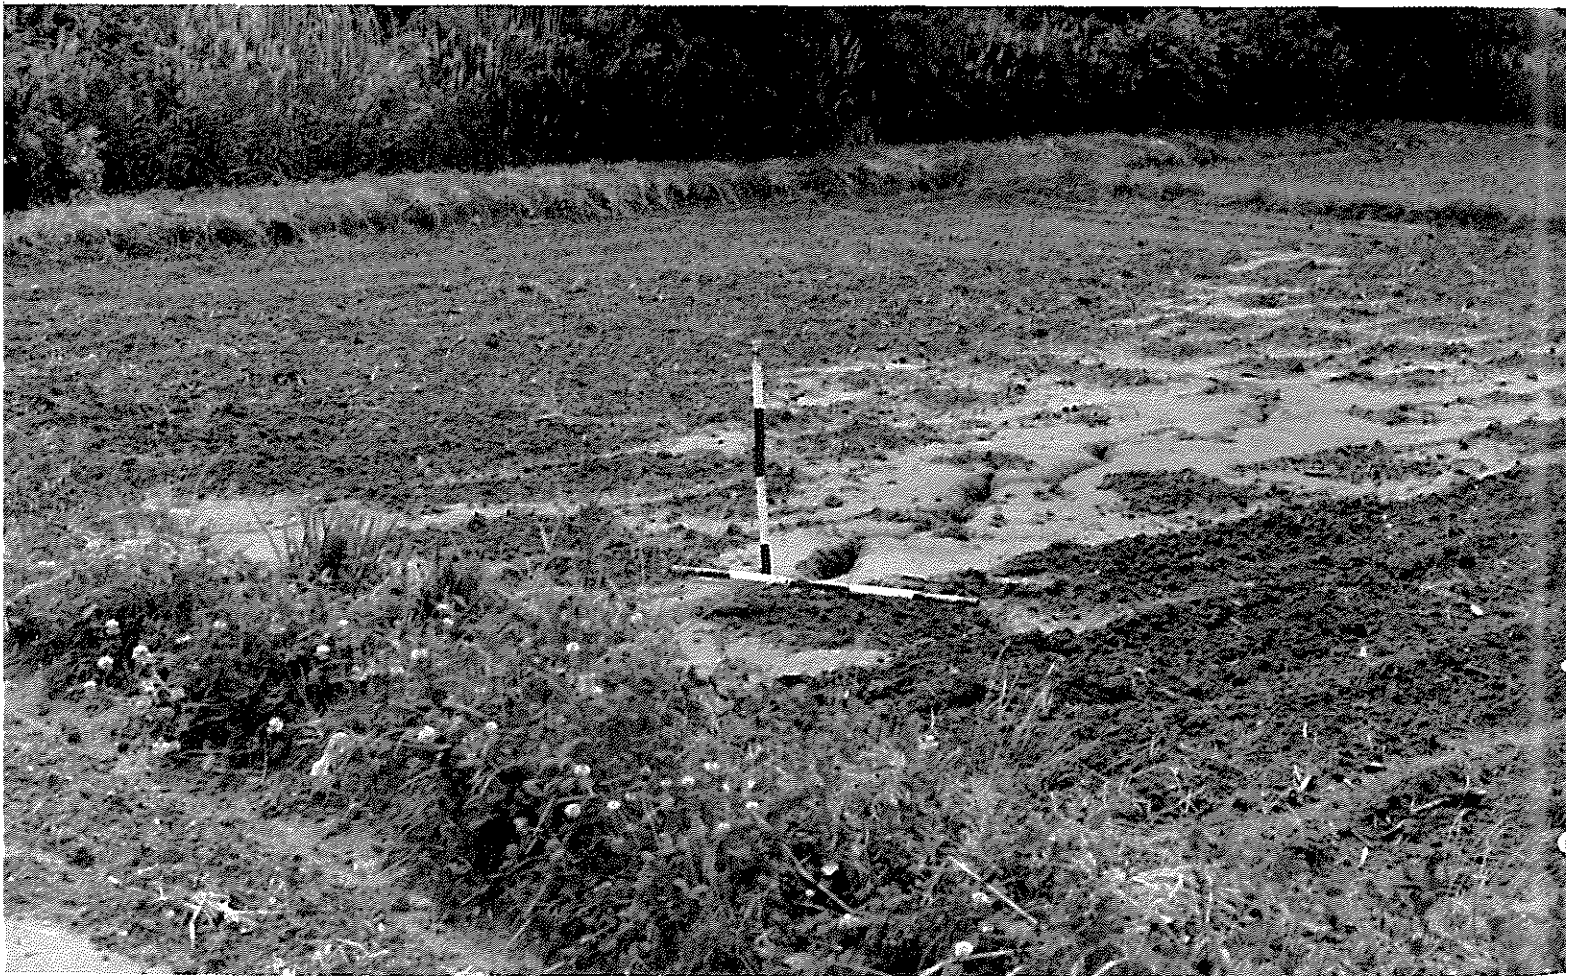
堤内地の噴砂現象（迫川右岸 志波姫町三丁目）

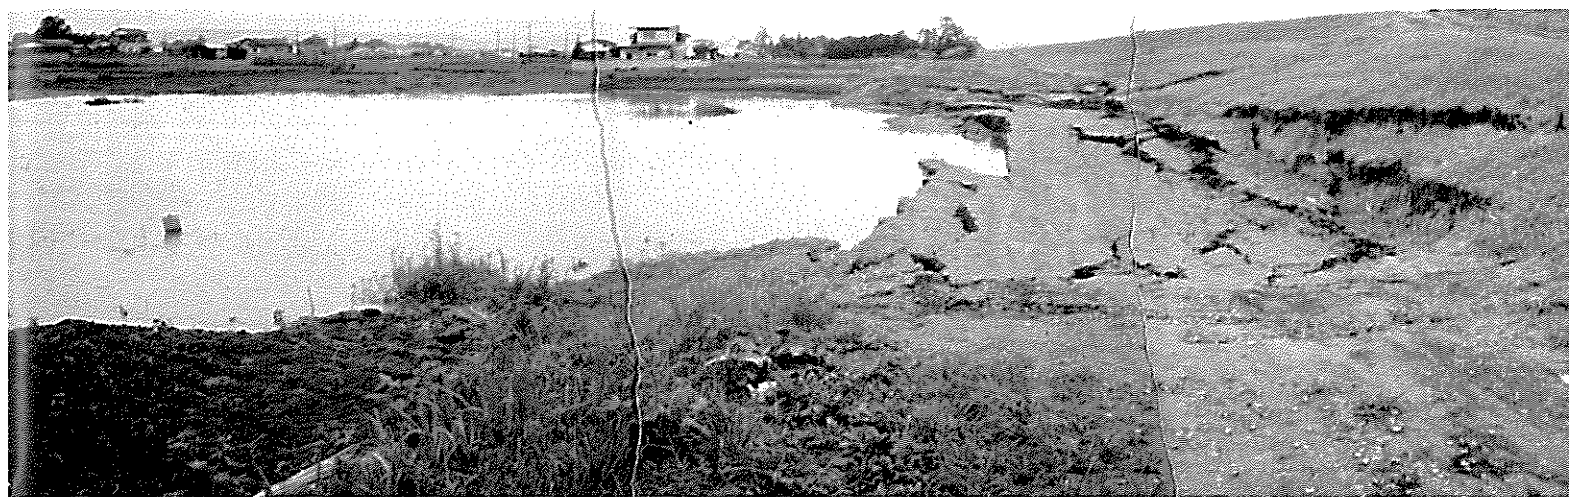
堤防裏法面のすべりによる亀裂。この箇所は過去に破堤した所（名取川右岸・名取市鍋沼）  
〔以下直轄河川の写真は、東北地建の提供〕

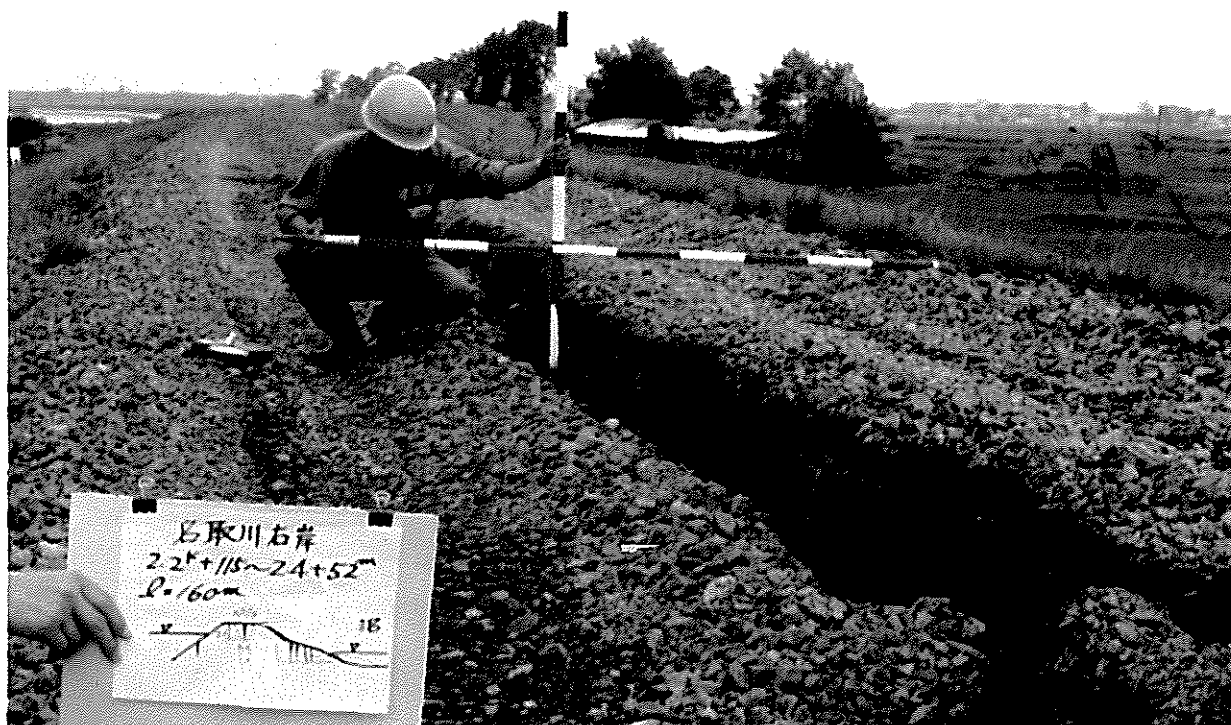
堤防天端の大きな亀裂（名取川右岸・名取市鍋沼）

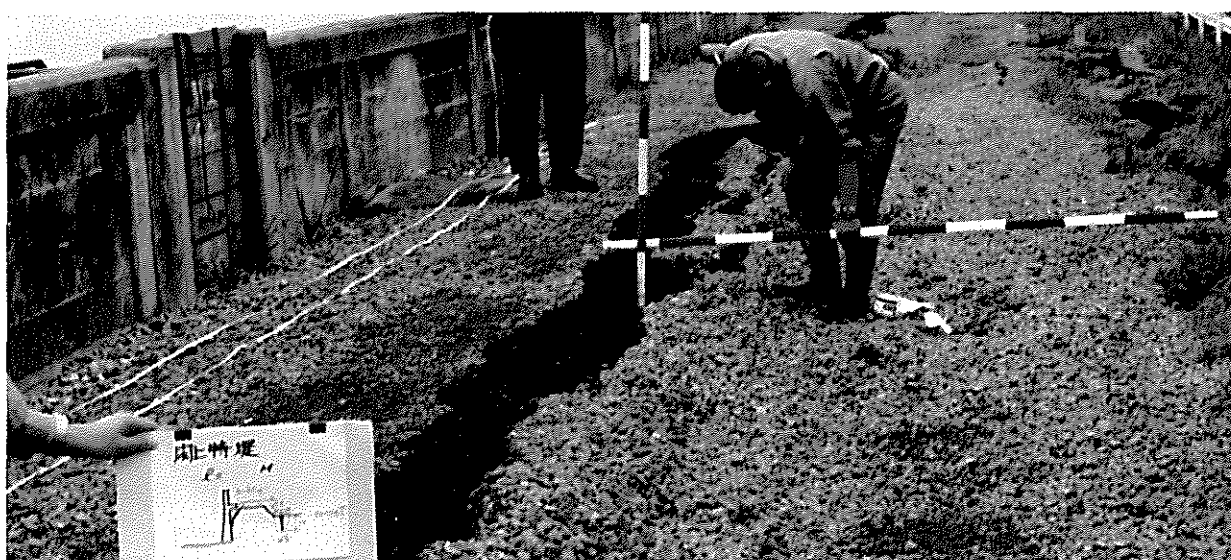
名取川河口部特殊堤、縦断方向に亀裂が入り、断差を生じている。（名取川右岸・名取市関上）

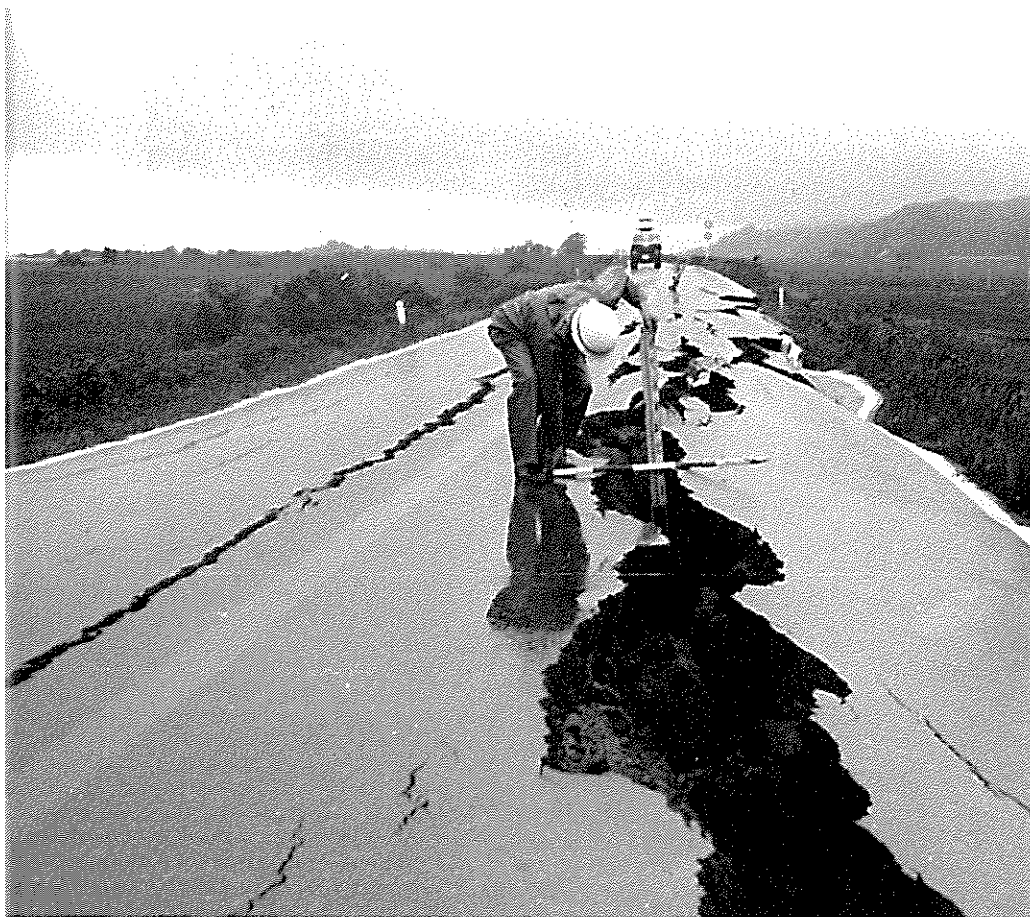
天端の大きな亀裂。橋浦堤防は、北上川第一期改修工事によりほとんど水田を埋めて施工されたものであり、基礎地盤も弱いようである。（北上川左岸・橋浦堤防）

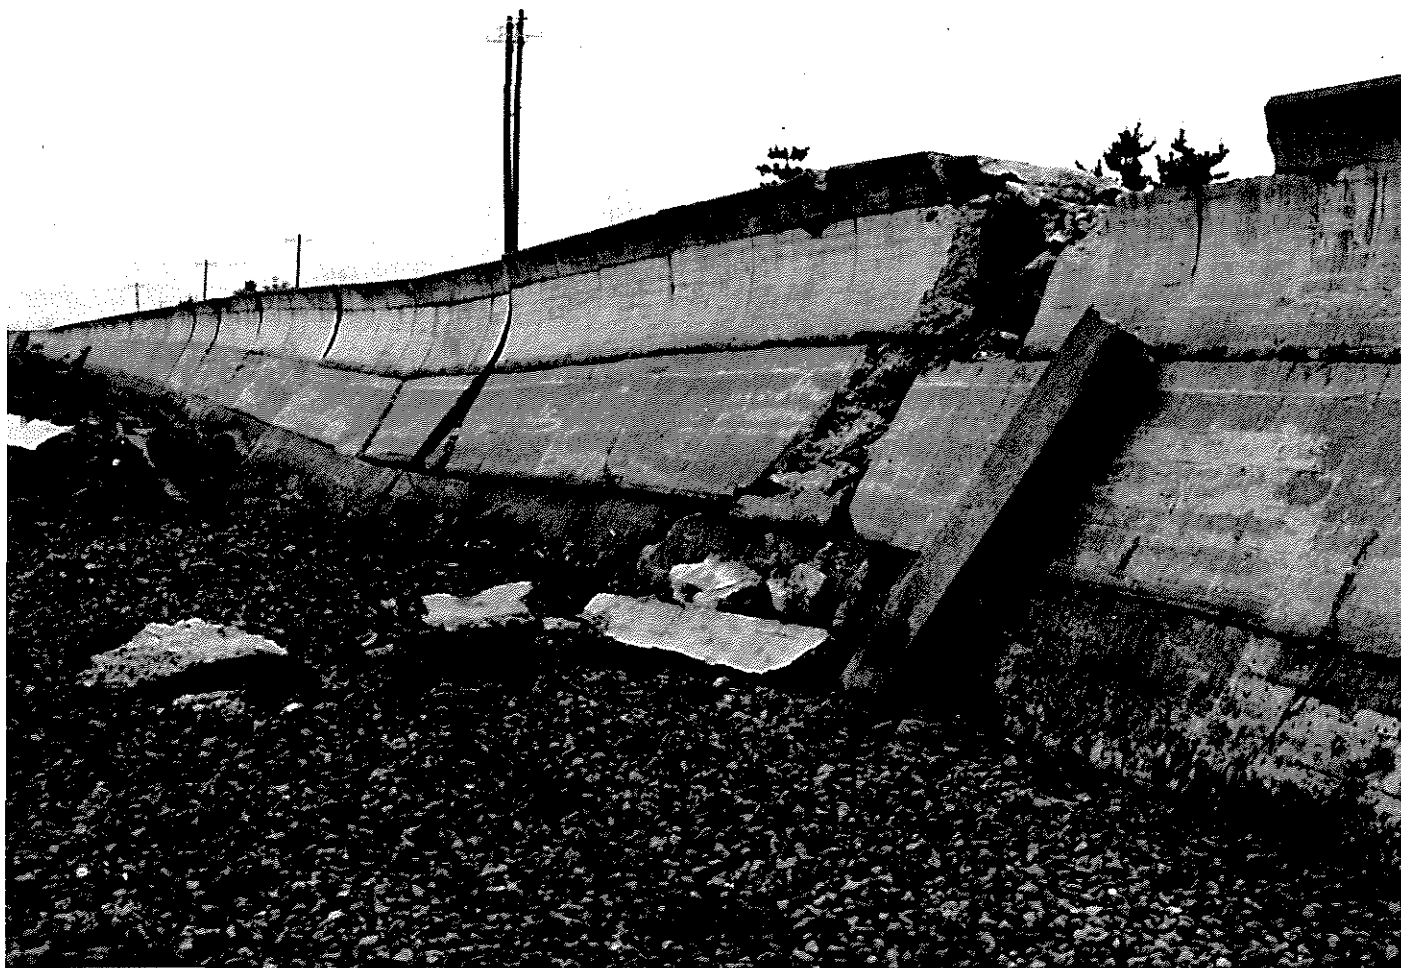
三面張海岸堤防の沈下と破壊（東名海岸・鳴瀬町洲崎）
