# '78宮城県沖地震

公共土木施設等被災写真集

宮城県土木部

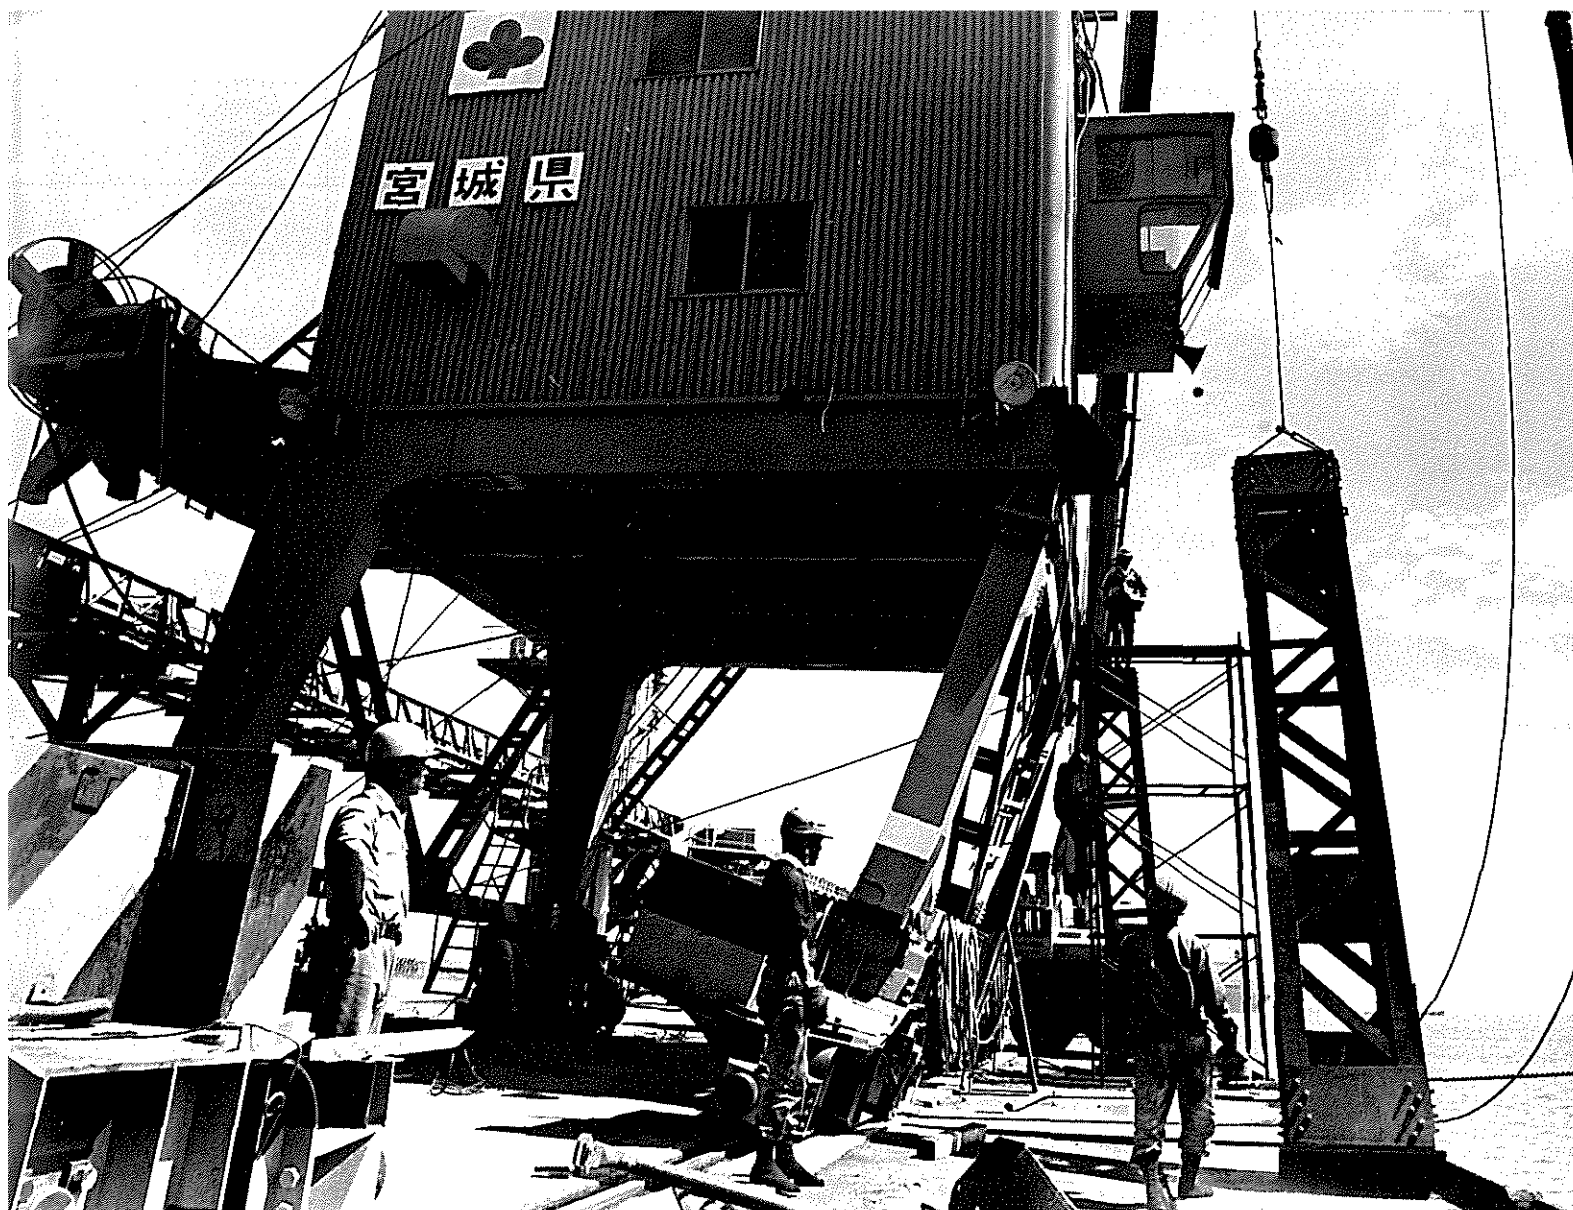
荷役機械が脱輪し、脚部が曲り海側に傾斜した。(重要港湾・石巻港)

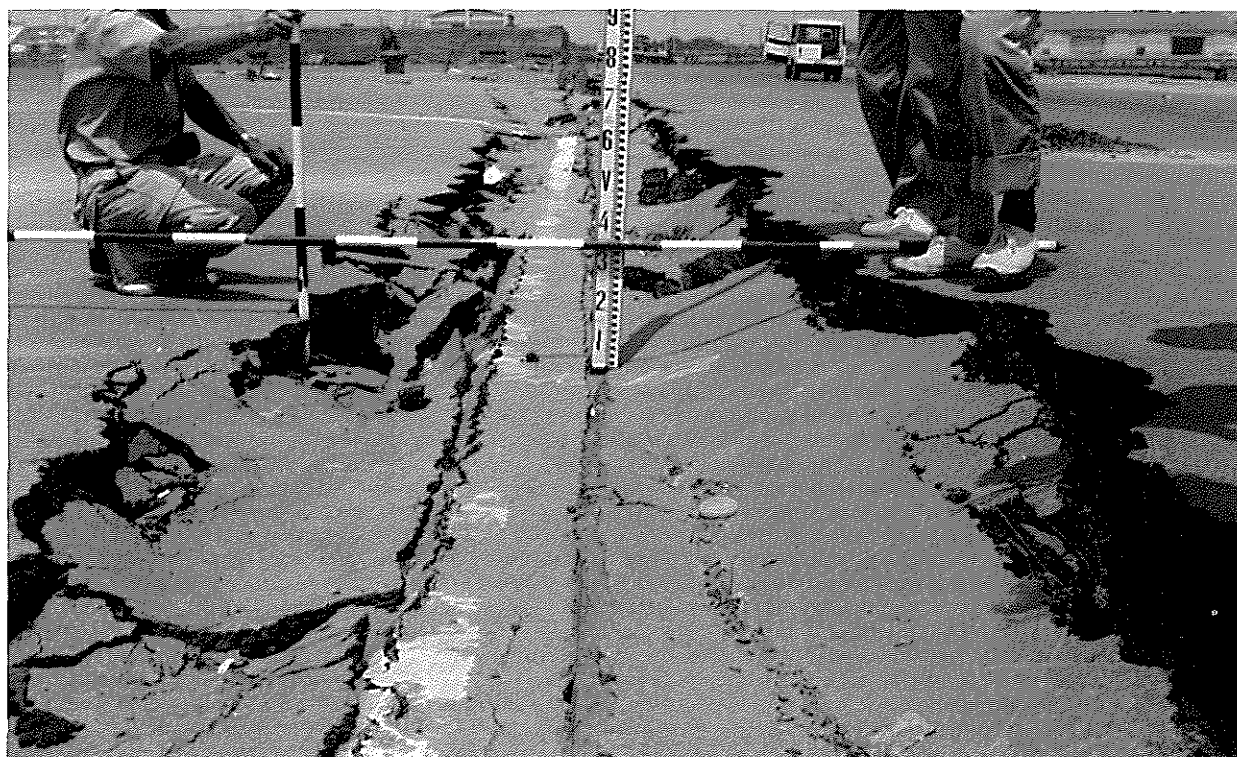
中島埠頭岸壁(マイナス一〇、〇m)背後。堤体前傾によりエプロン、荷捌地が沈下。(重要港湾・石巻港)

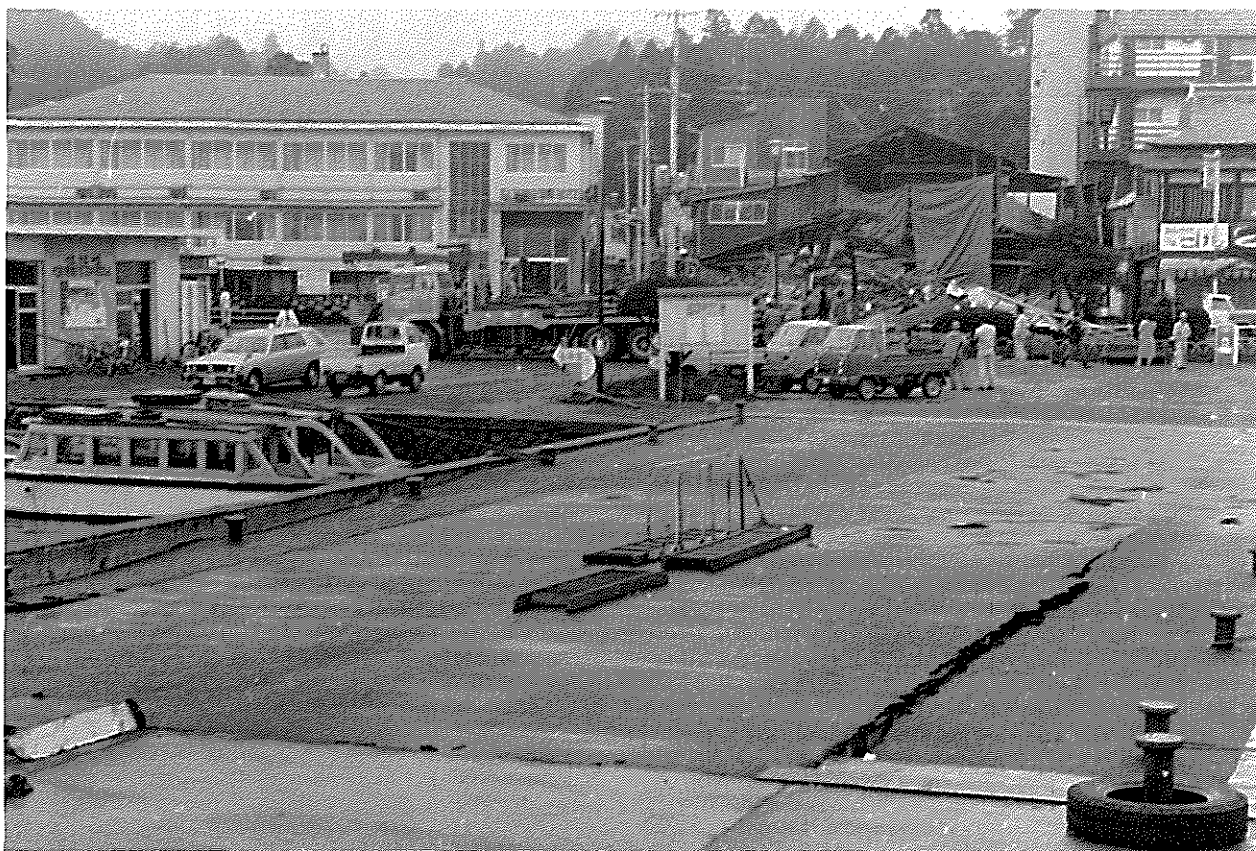
松島港観光棧橋のエプロンの沈下（地方港湾松島港）

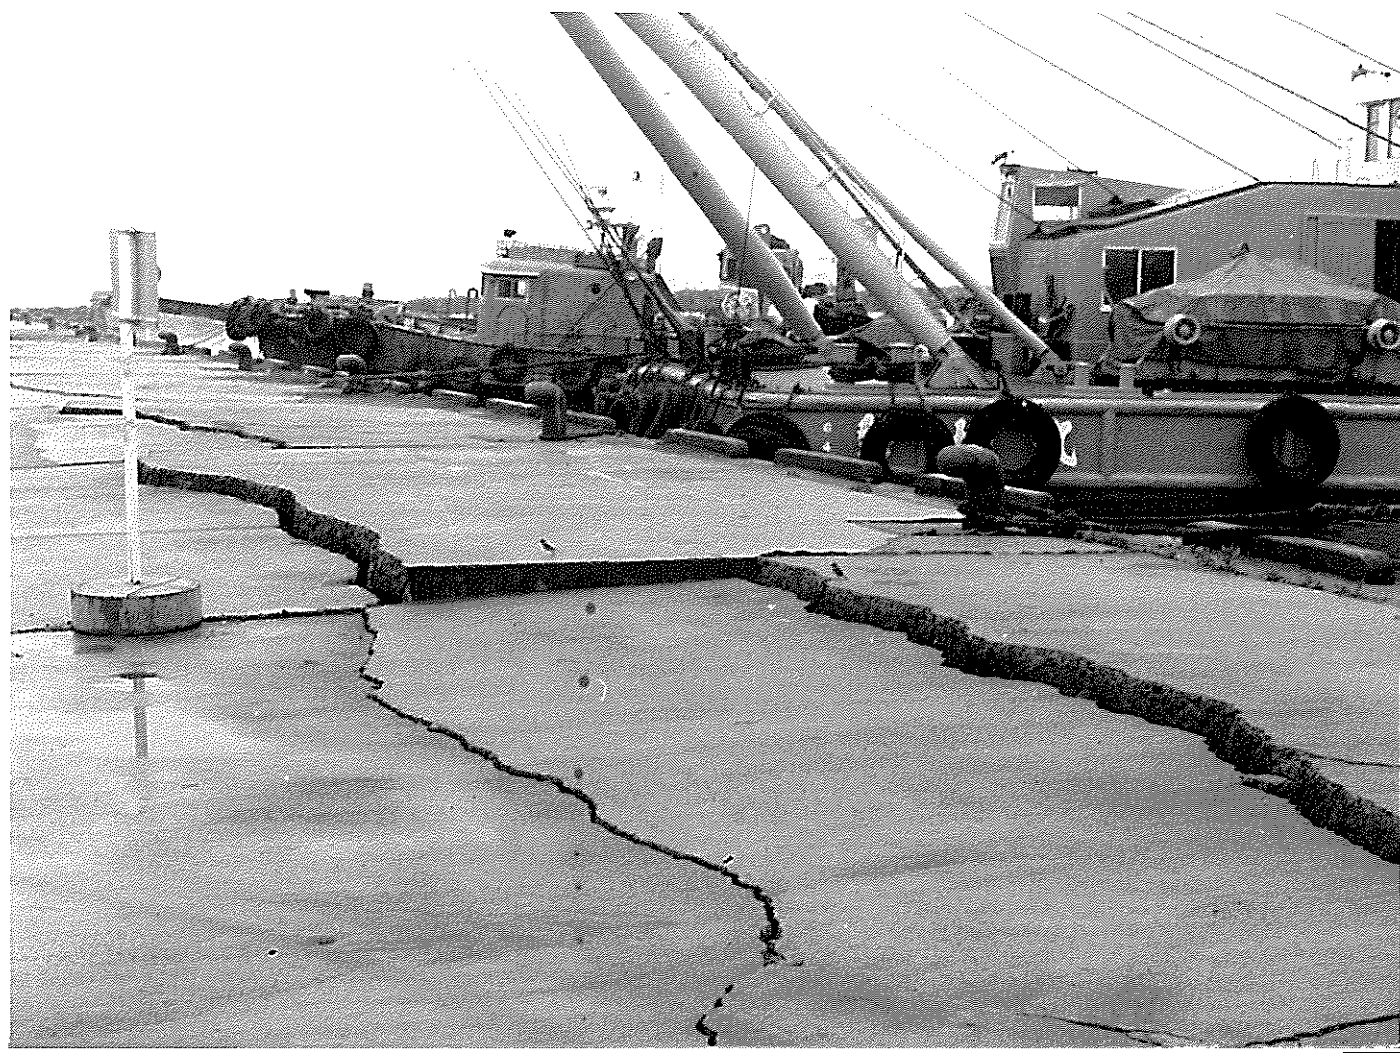
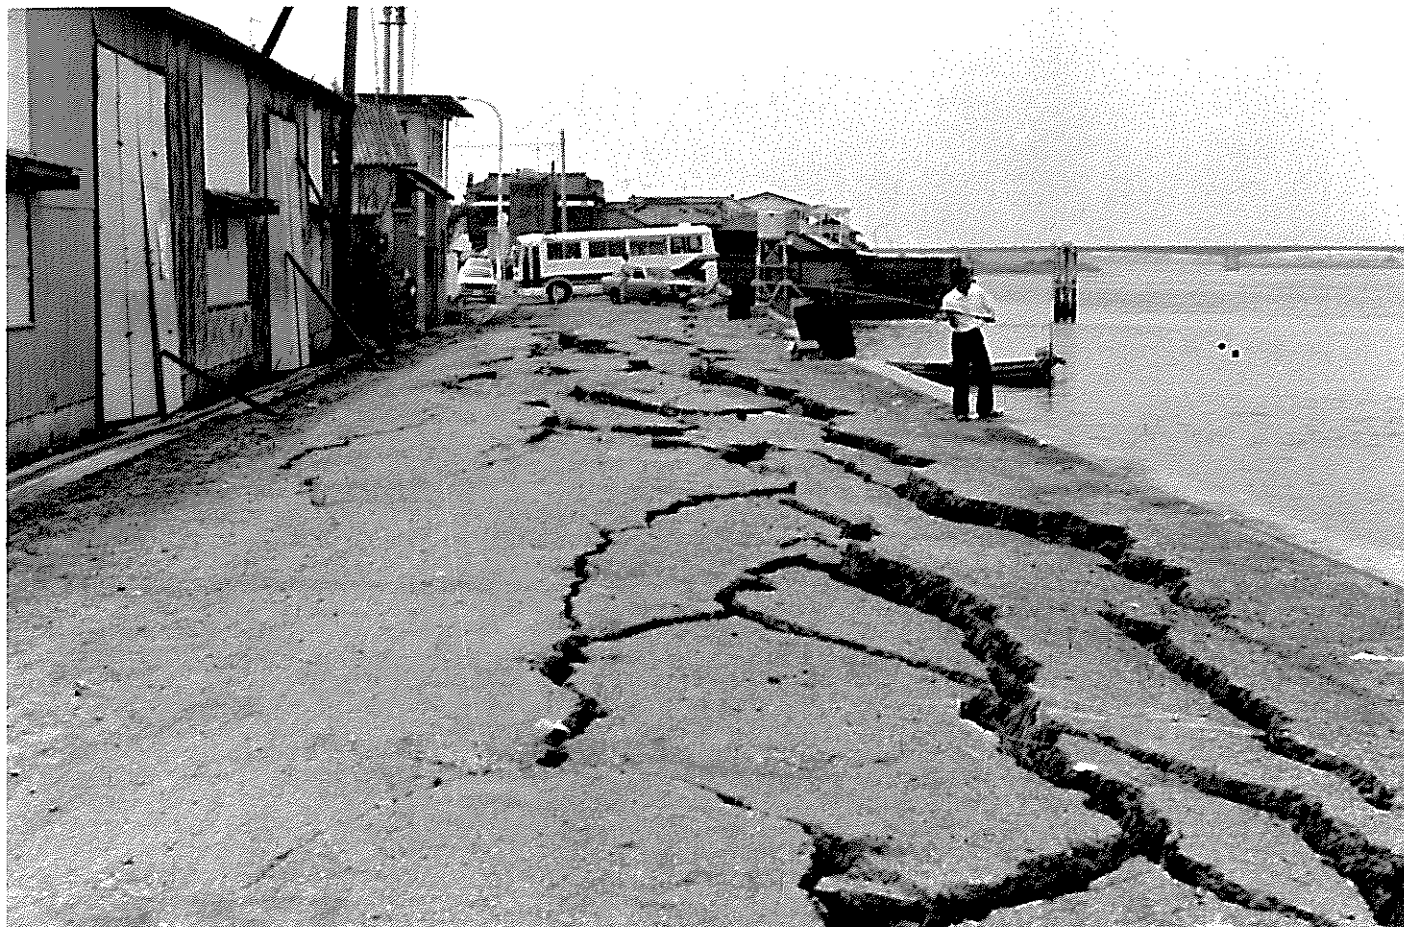
背面道路の亀甲状の亀裂（関上漁港）

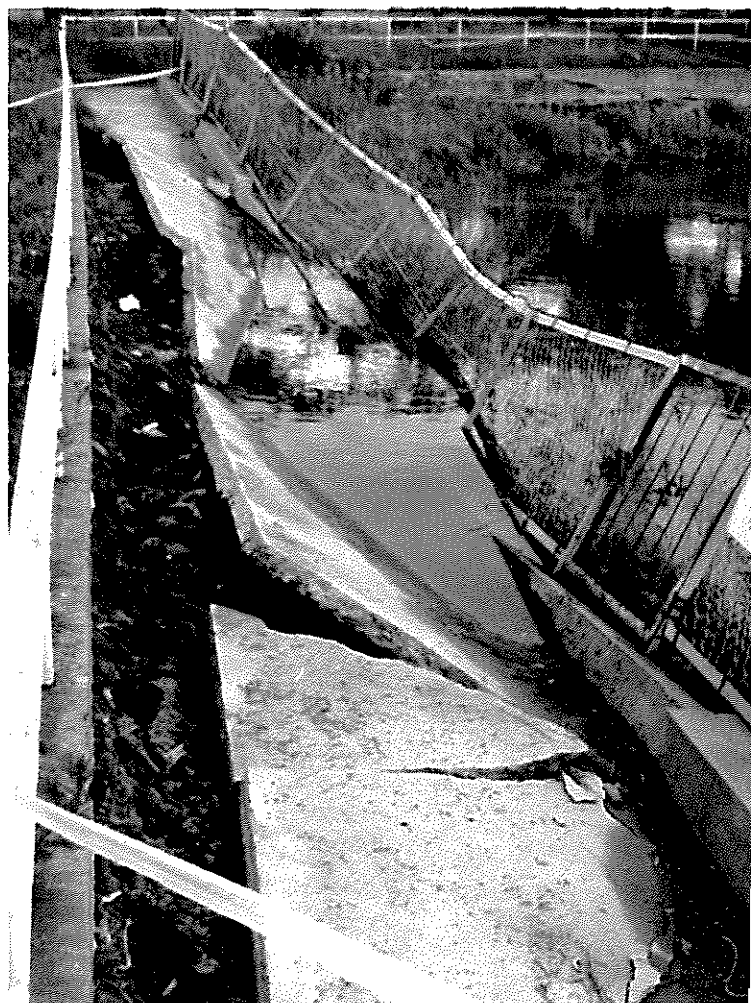
池沿の園路の崩壊（小牛田町・志賀公園）

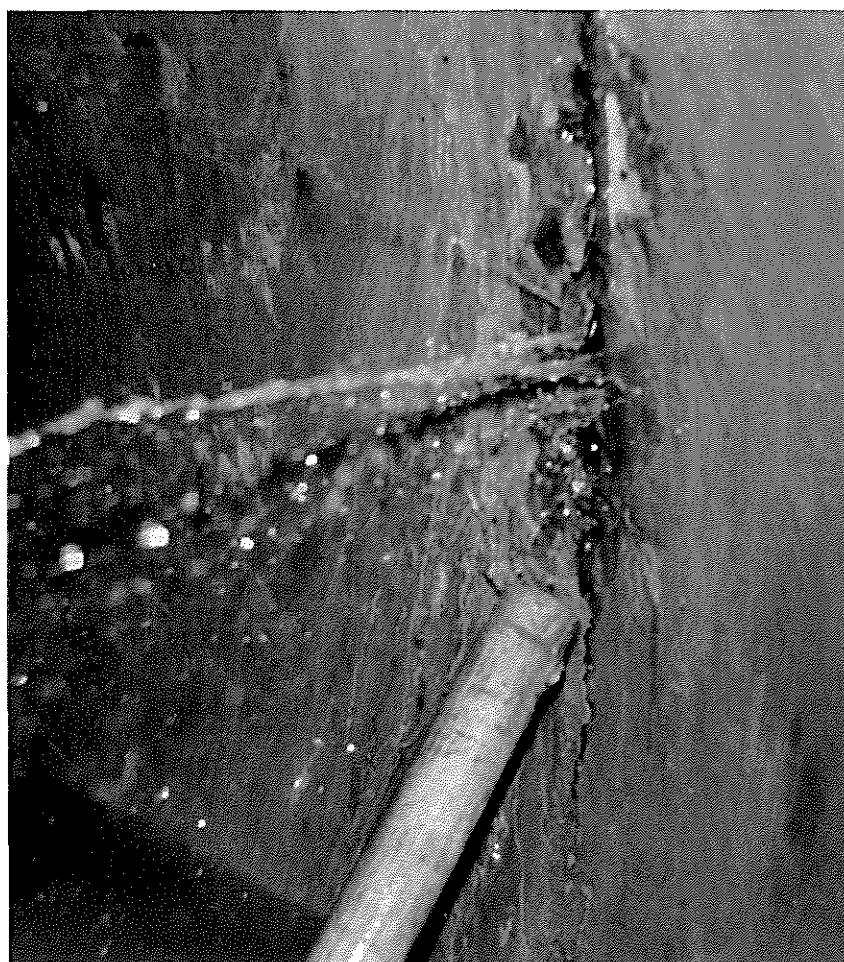
同 上 (仙台市公共下水道七北田川右岸幹線)

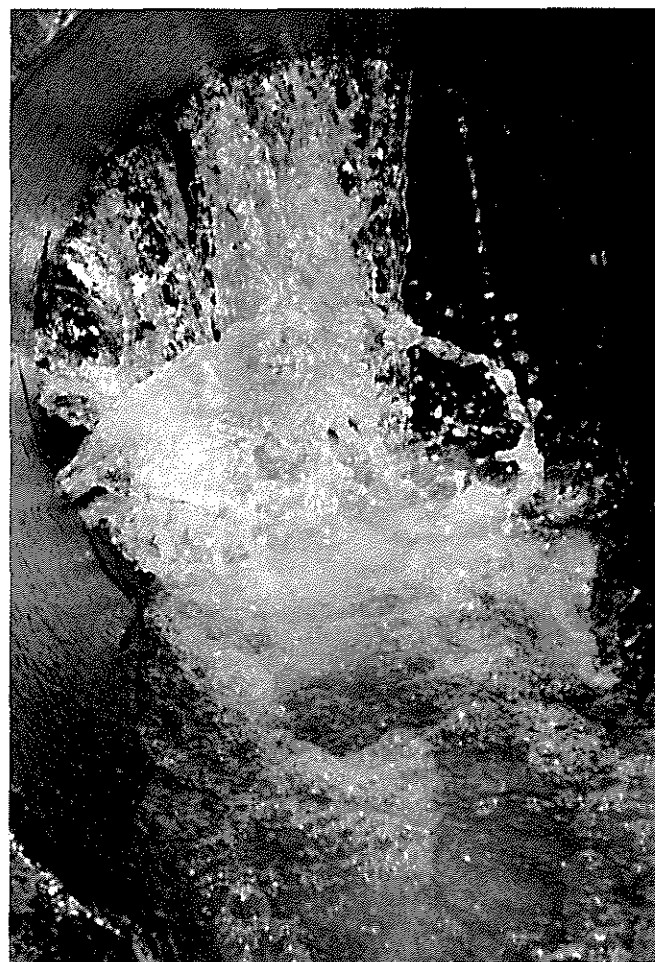
苦竹地区伏越管(ヒューム管φ500㎜)の継手部破損による地下水の流入(仙台市公共下水道苦竹地区伏越管)

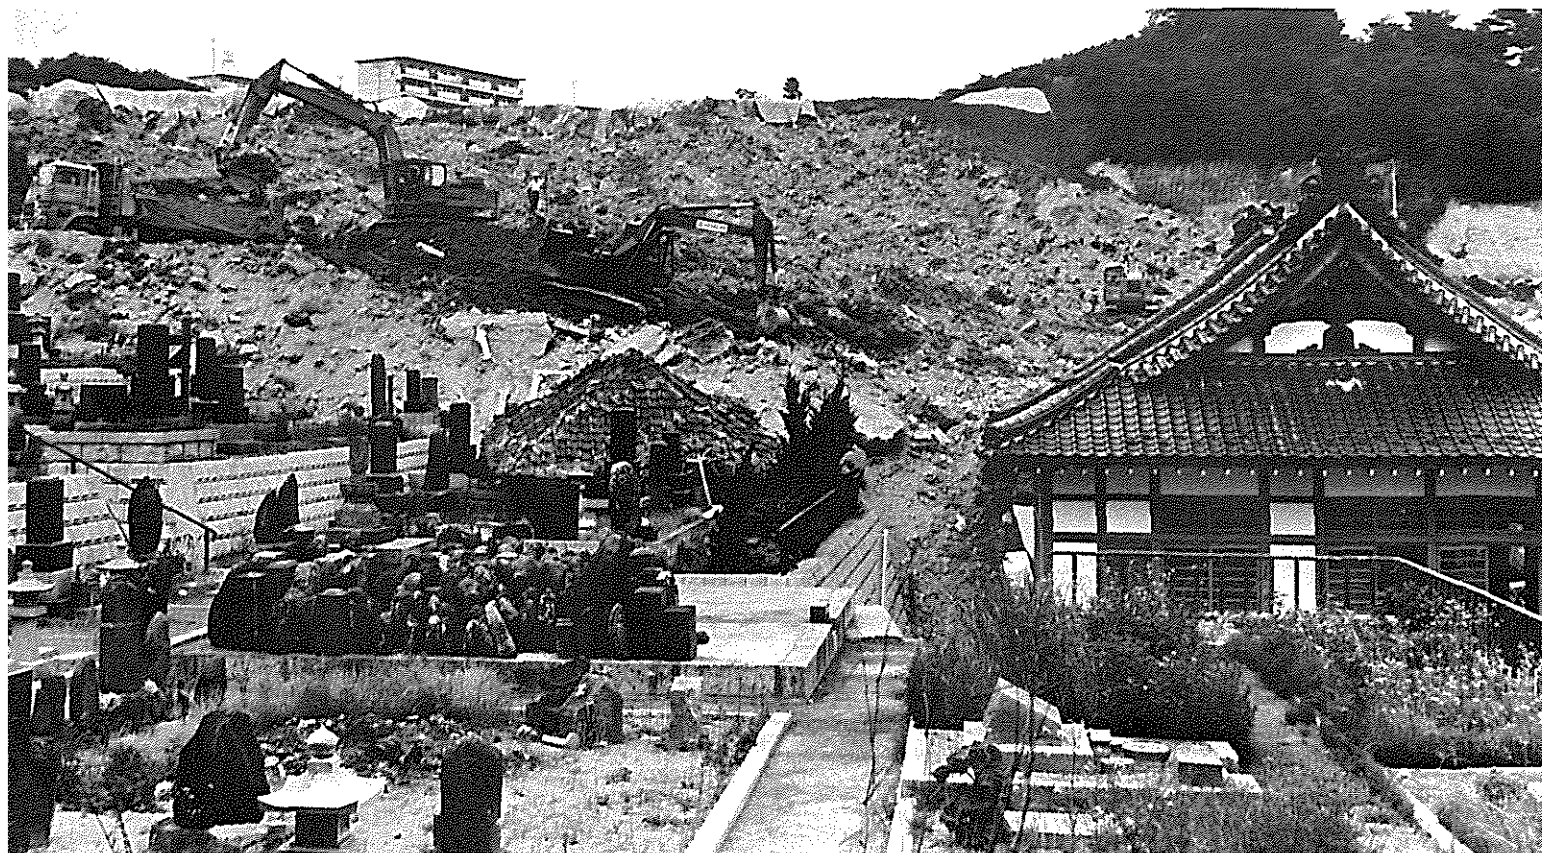
白石市寿山の緑ヶ丘団地では砂質シルトの高さ30mの盛土が震動により崩壊した。  
崩壊面積は約16,000㎡、崩壊土量は130,000㎡に及んだ。(白石市寿山・緑ヶ丘団地)

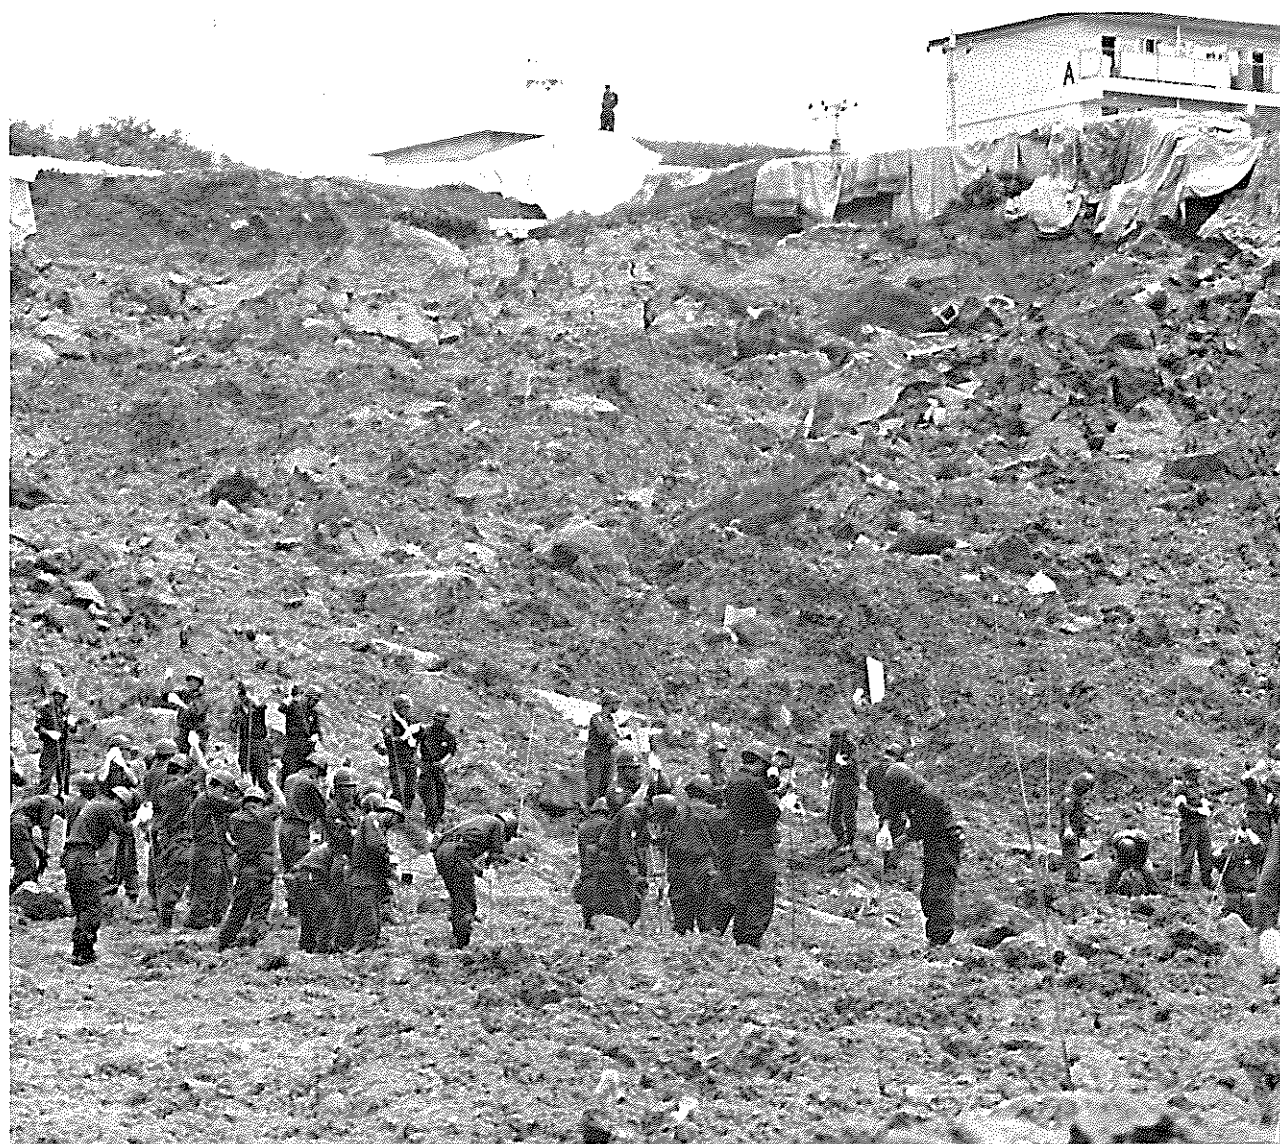
地滑りにより最上部谷止工左岸側約二二mが約五〇cm、中間の谷止工一基が約三〇cm前傾し、コルゲートの表面排水工が寸断した。(仙台市緑ヶ丘三丁目畑罫沢地内)

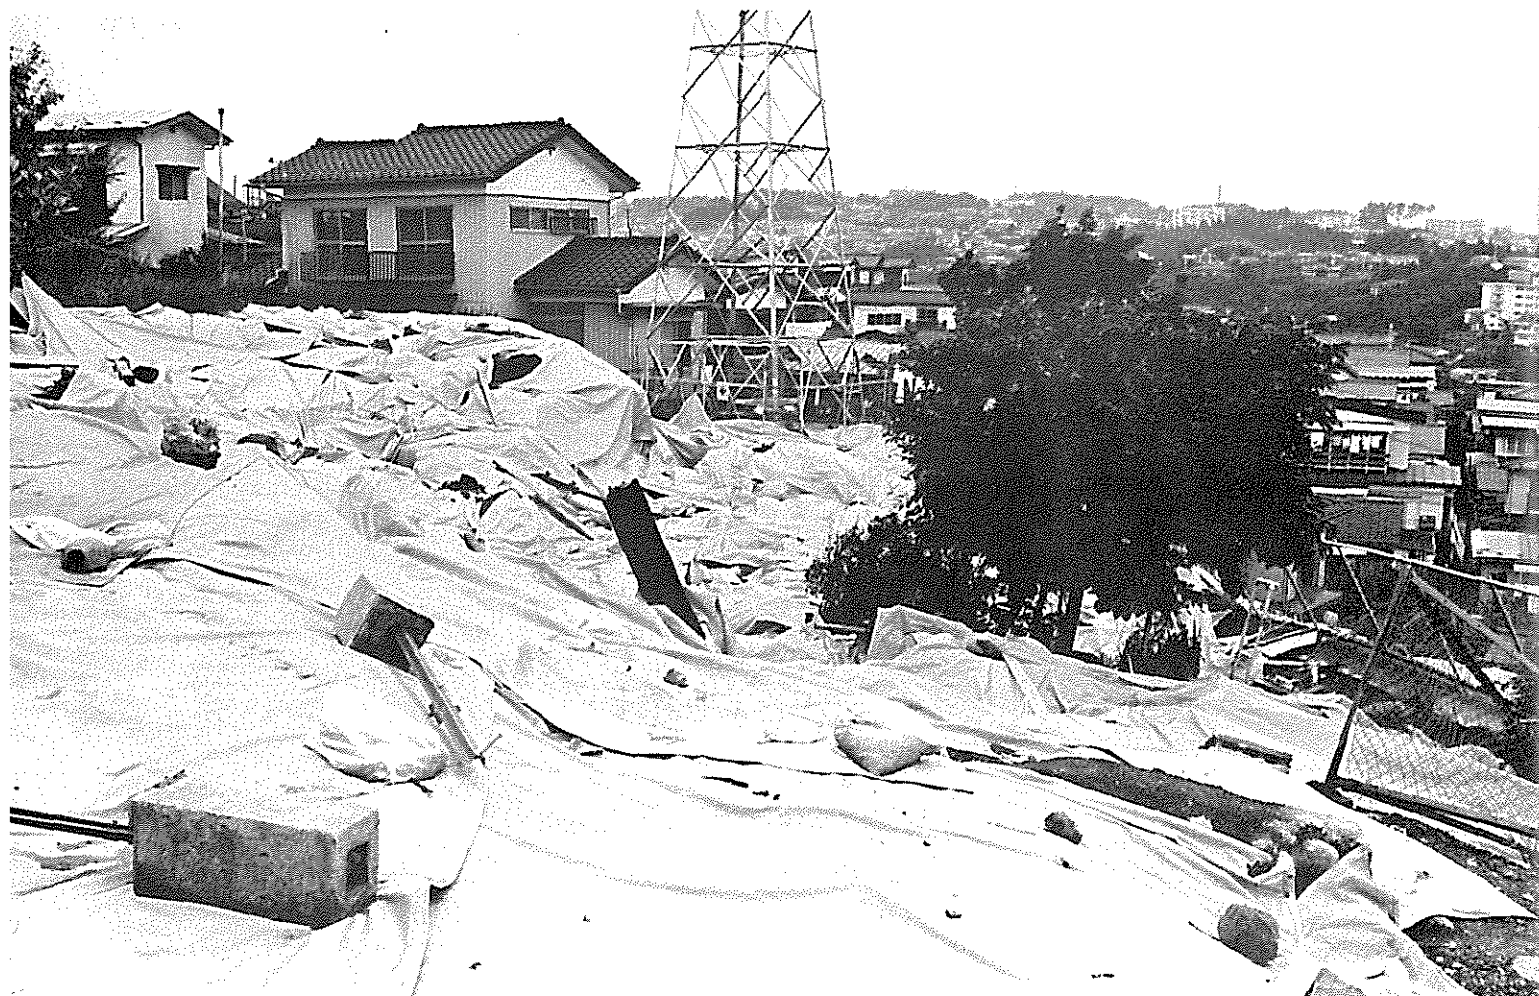
谷止工左岸隣接部は盛土厚が約14mもある宅地で、且つ近辺の地下水が集っているため、面積約10,000㎡にわたって崩壊を起した。(仙台市緑ヶ丘三丁目畑崎沢地内)

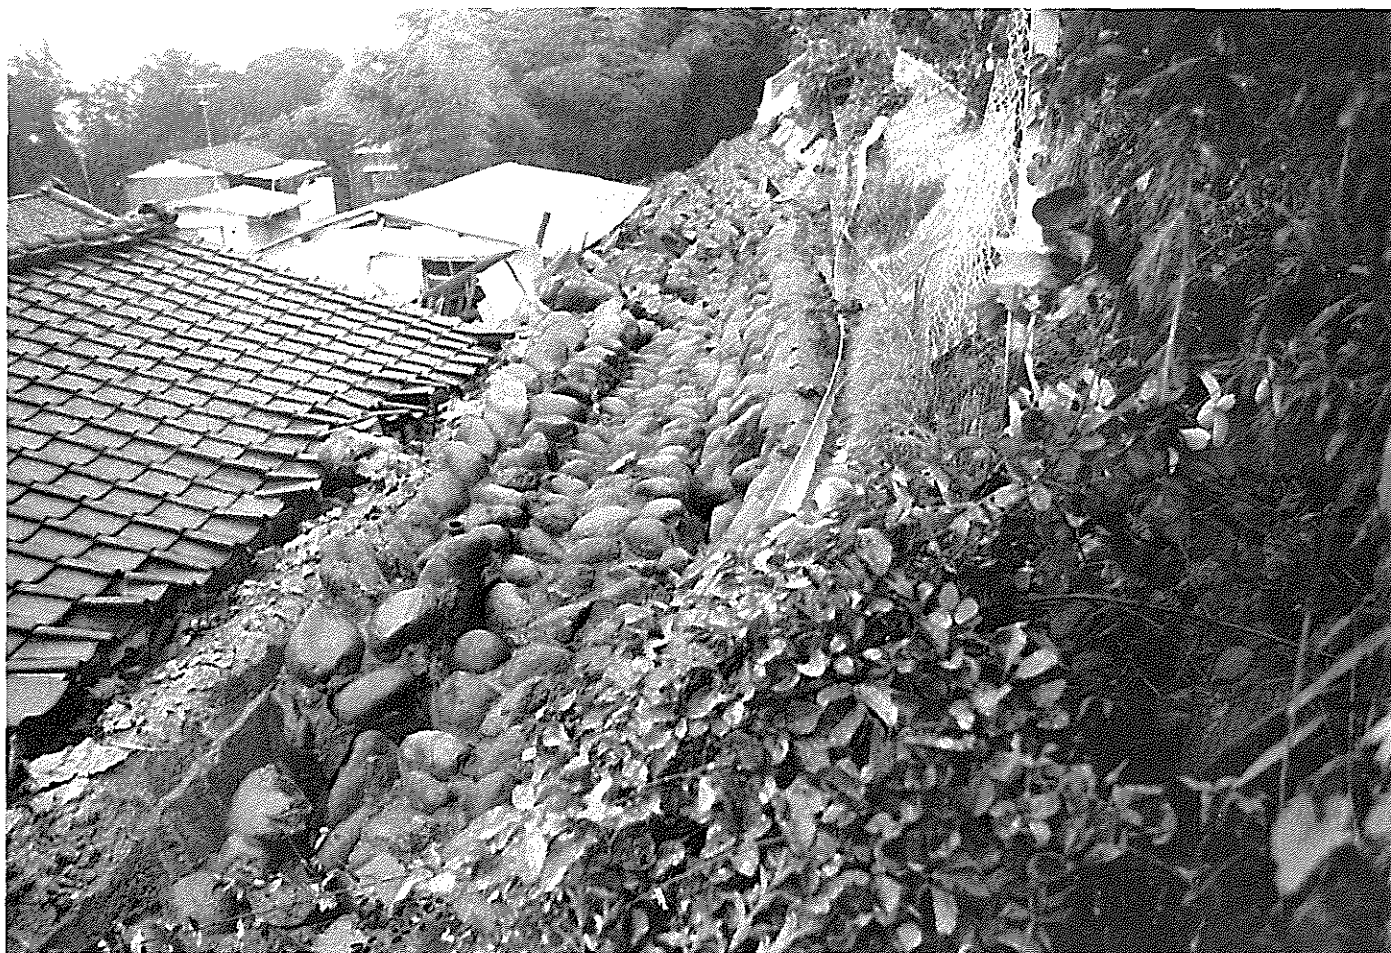
盛土部に築造された玉石積が地すべり性の滑動により崩壊し、  
下方の住宅に押し出された。(仙台市緑ヶ丘一丁目)

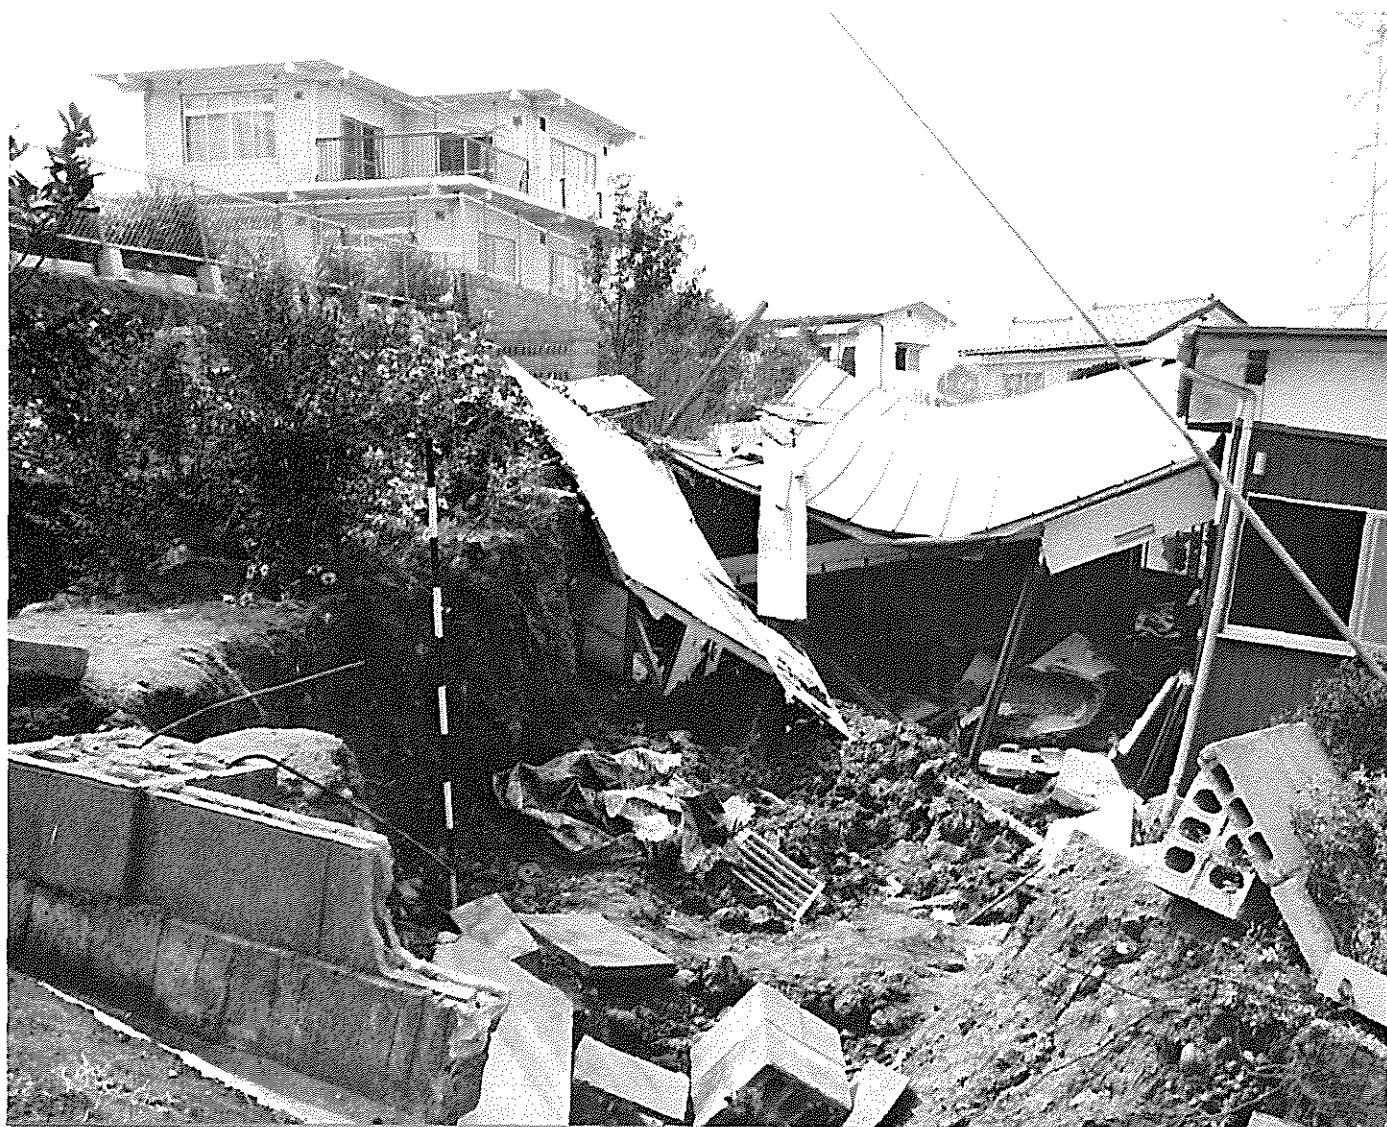
盛土造成された宅地が崩壊し、住宅が全壊した。(仙台市緑ヶ丘三丁目)

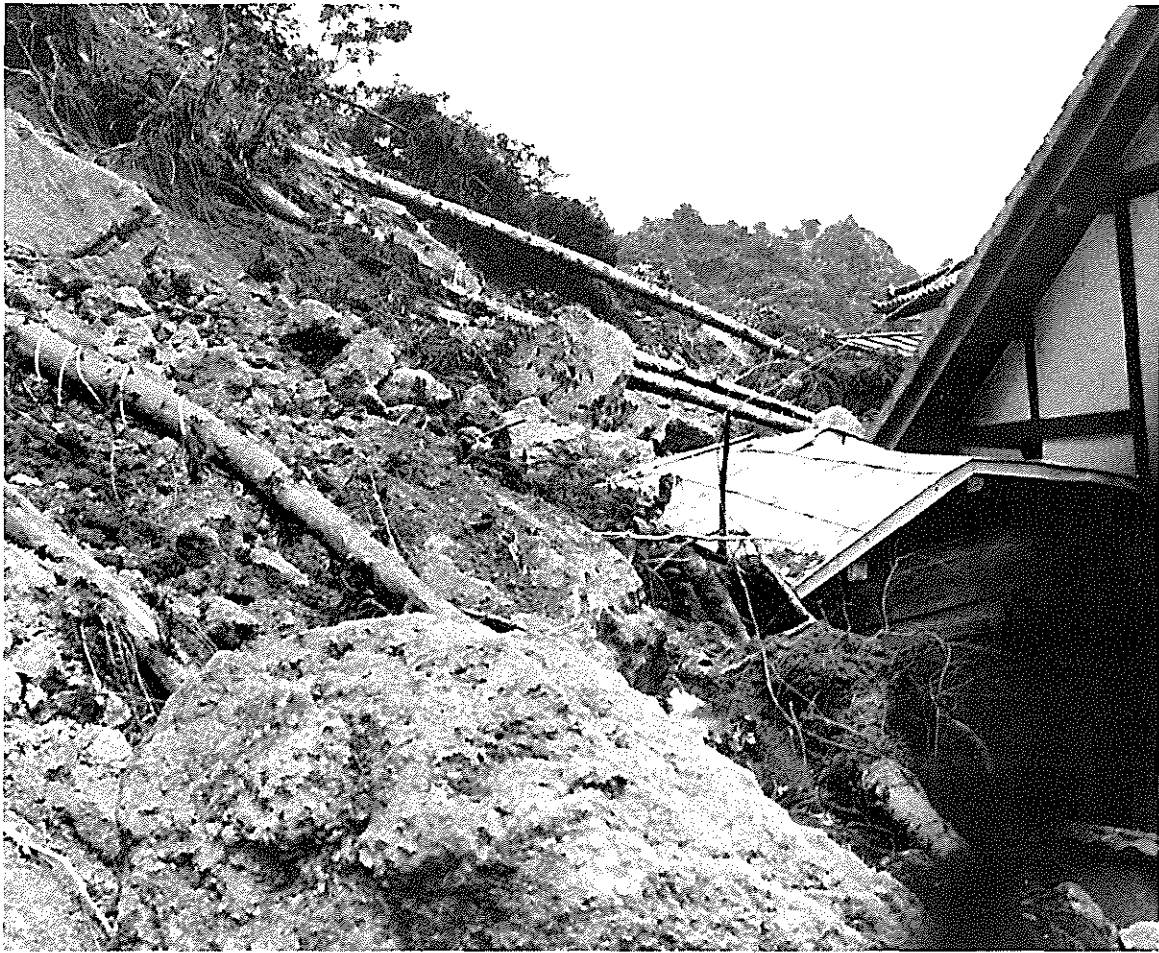
凝灰角礫岩が延長約八五mにわたって約二、〇〇〇m<sup>3</sup>が崩落し、住宅四戸が半壊した。(松島町高城字愛宕)

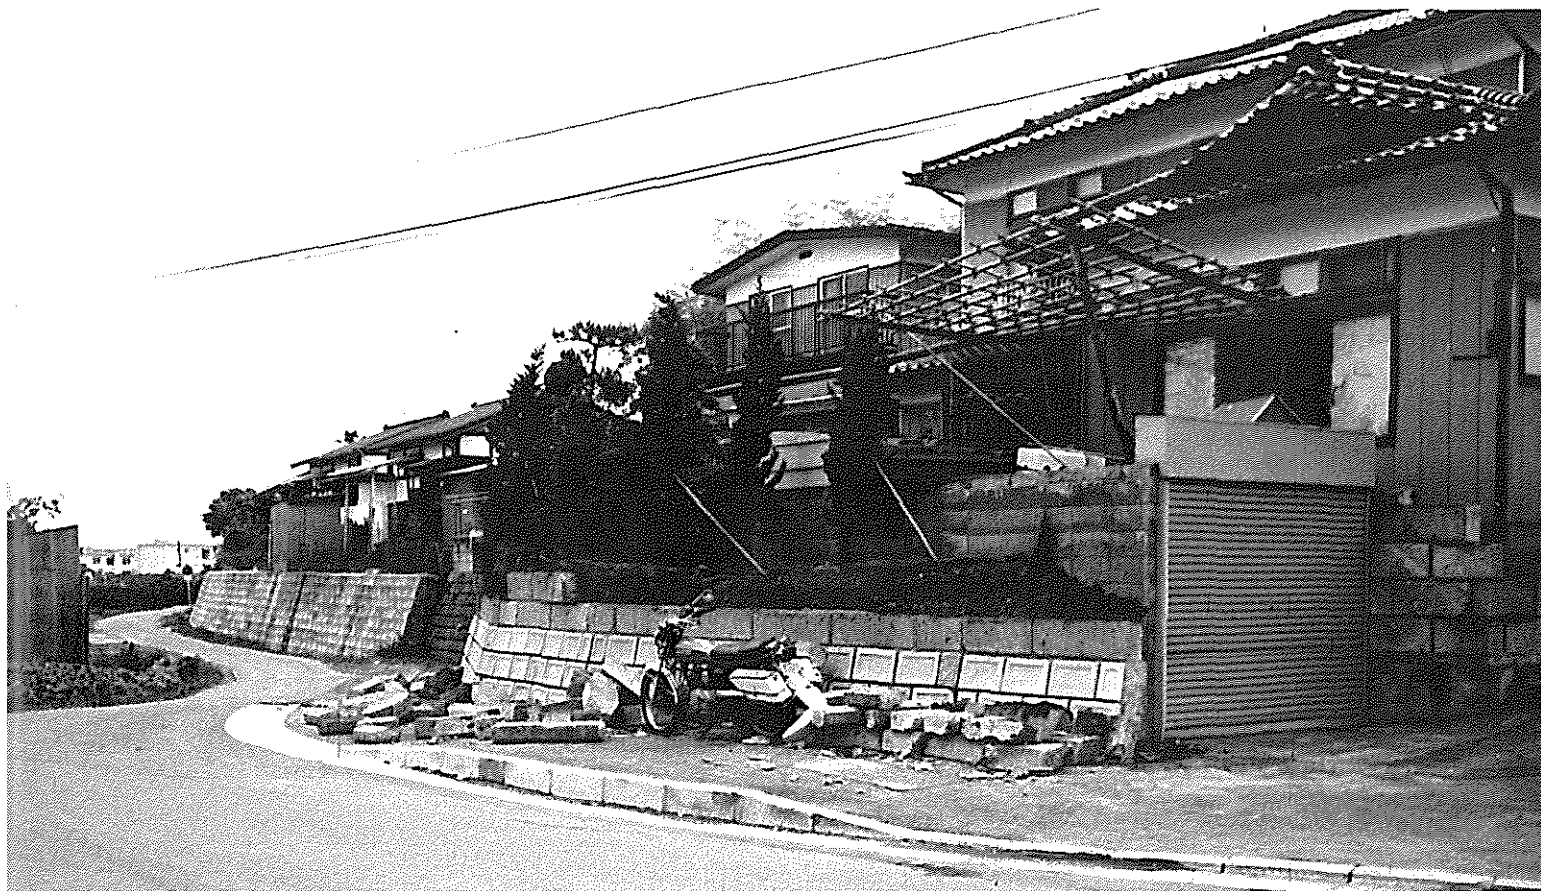
耐震性の弱いコンクリート並びに石製ブロック塀の補強が痛感される。

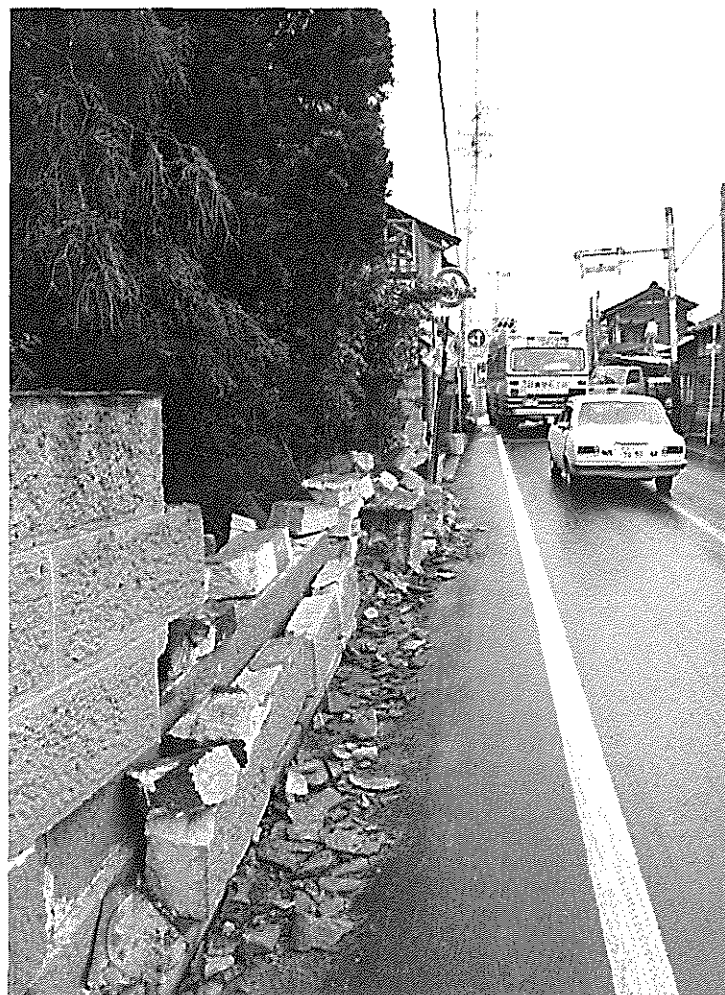
石を唯積みだだけの塀は、ほとんどなんらかの被害を受けた。

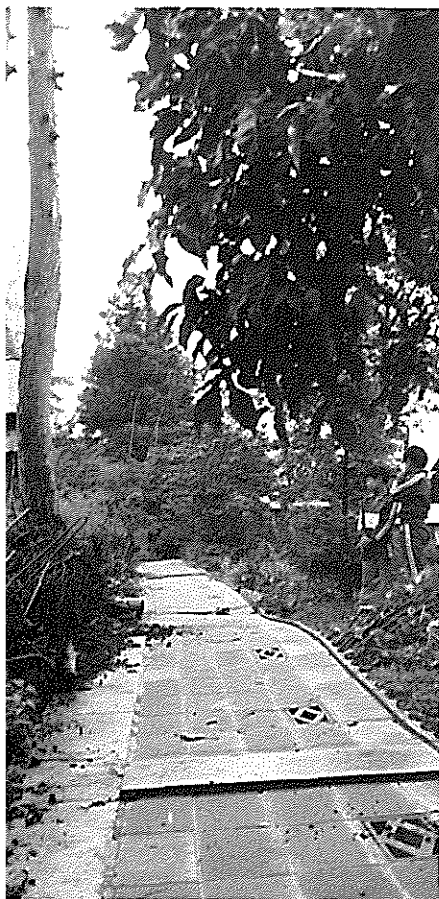
基礎もろとも倒壊した  
ブロック塀

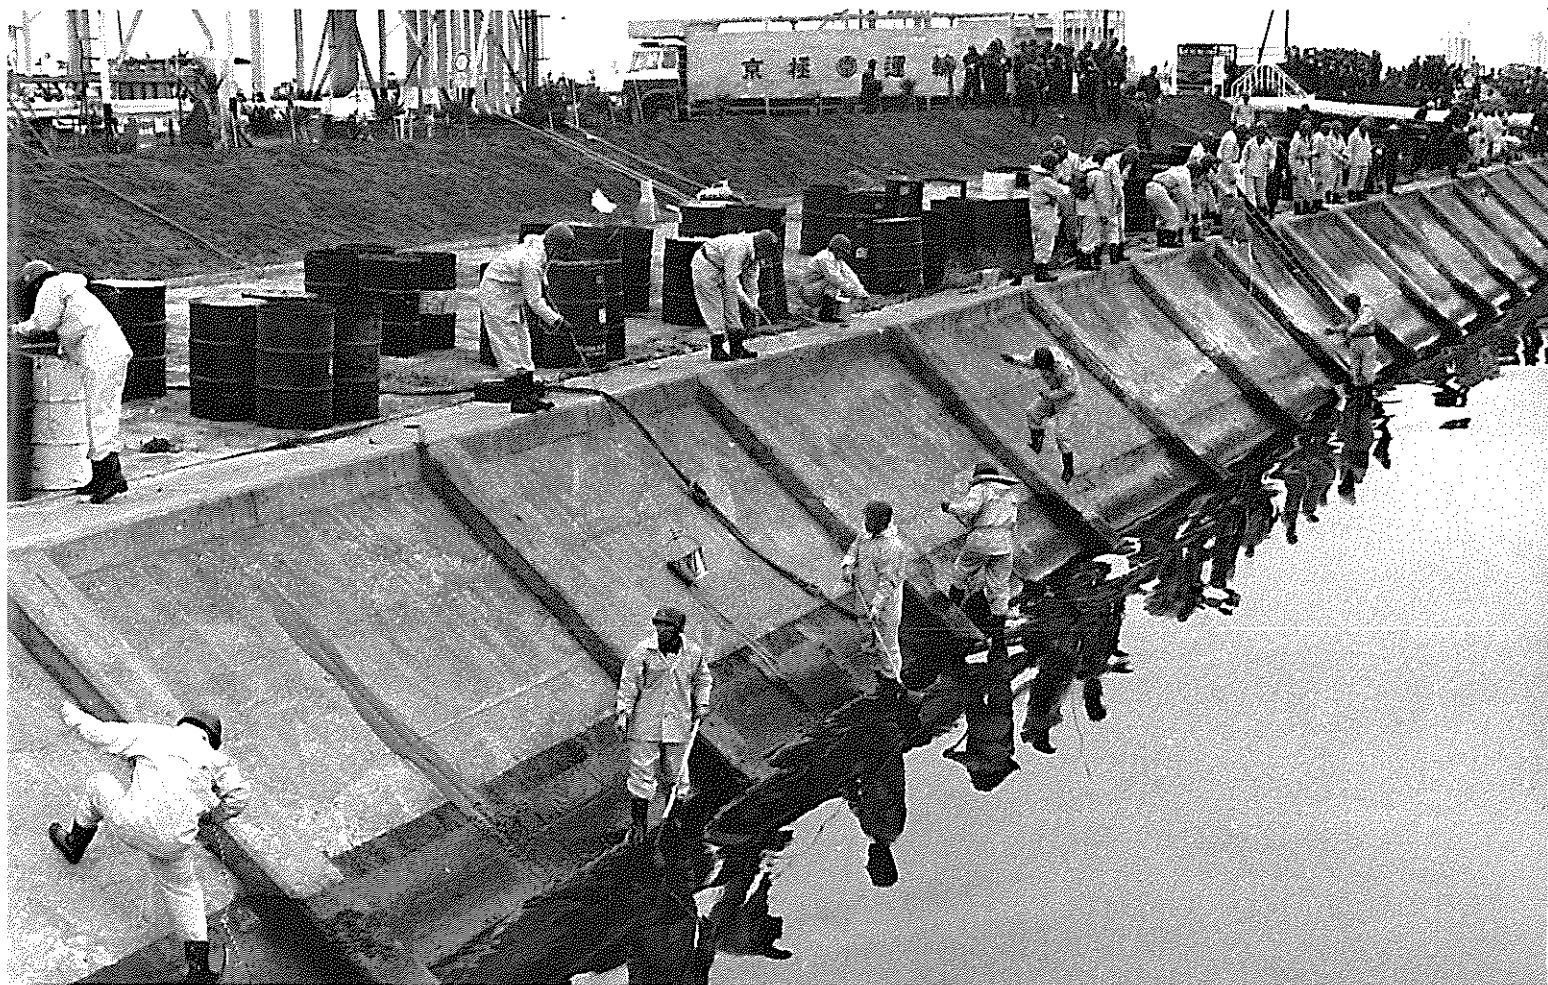
流出した重油（仙台港）

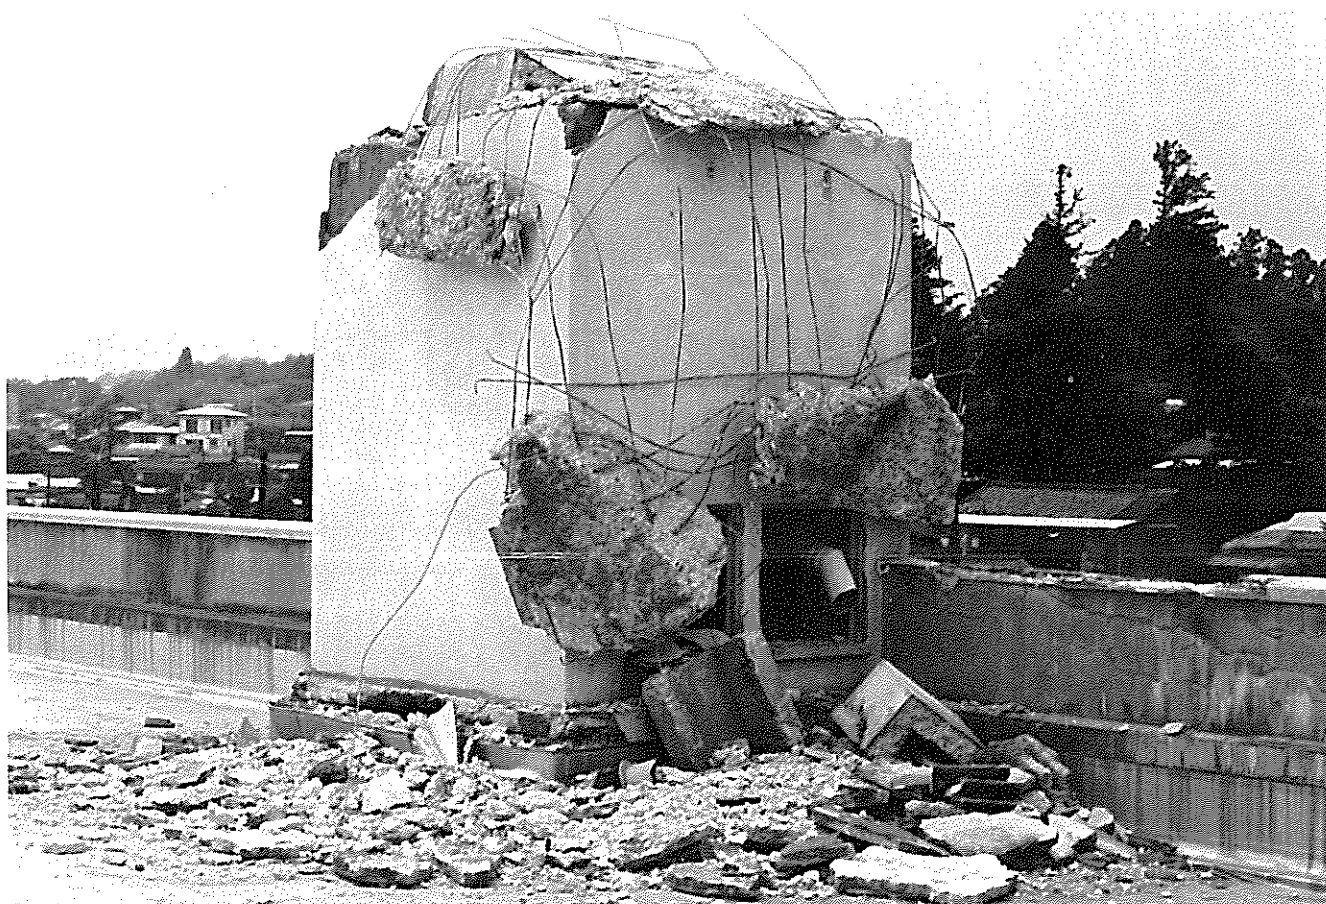
東北学院大学の煙突が中程からポツキリと折れた。（仙台市土樋）

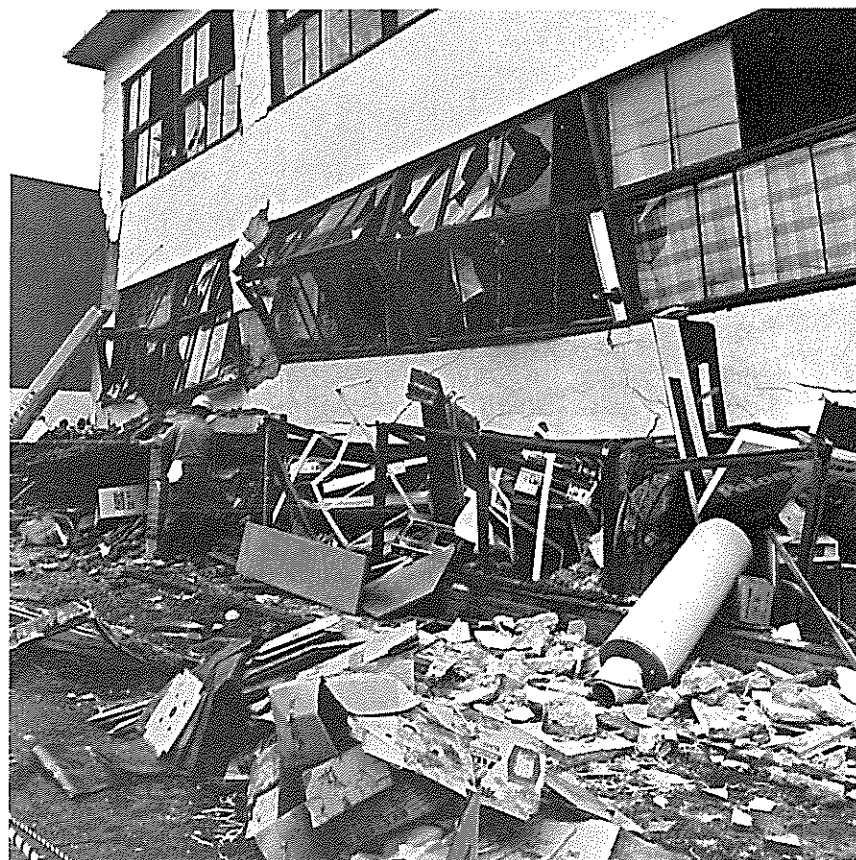
1階が壊れ、中の品物があふれ出たビル。
