# '78宮城県沖地震

公共土木施設等被災写真集

宮城県土木部

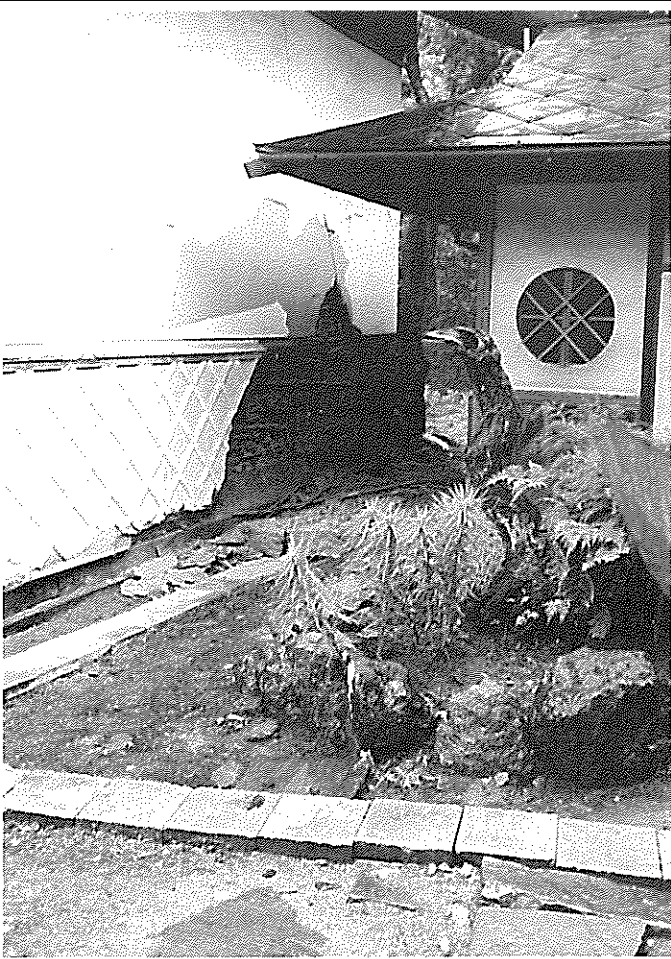
壁が崩れ落ちた旧有壁宿本陣の土蔵（金成町有壁）

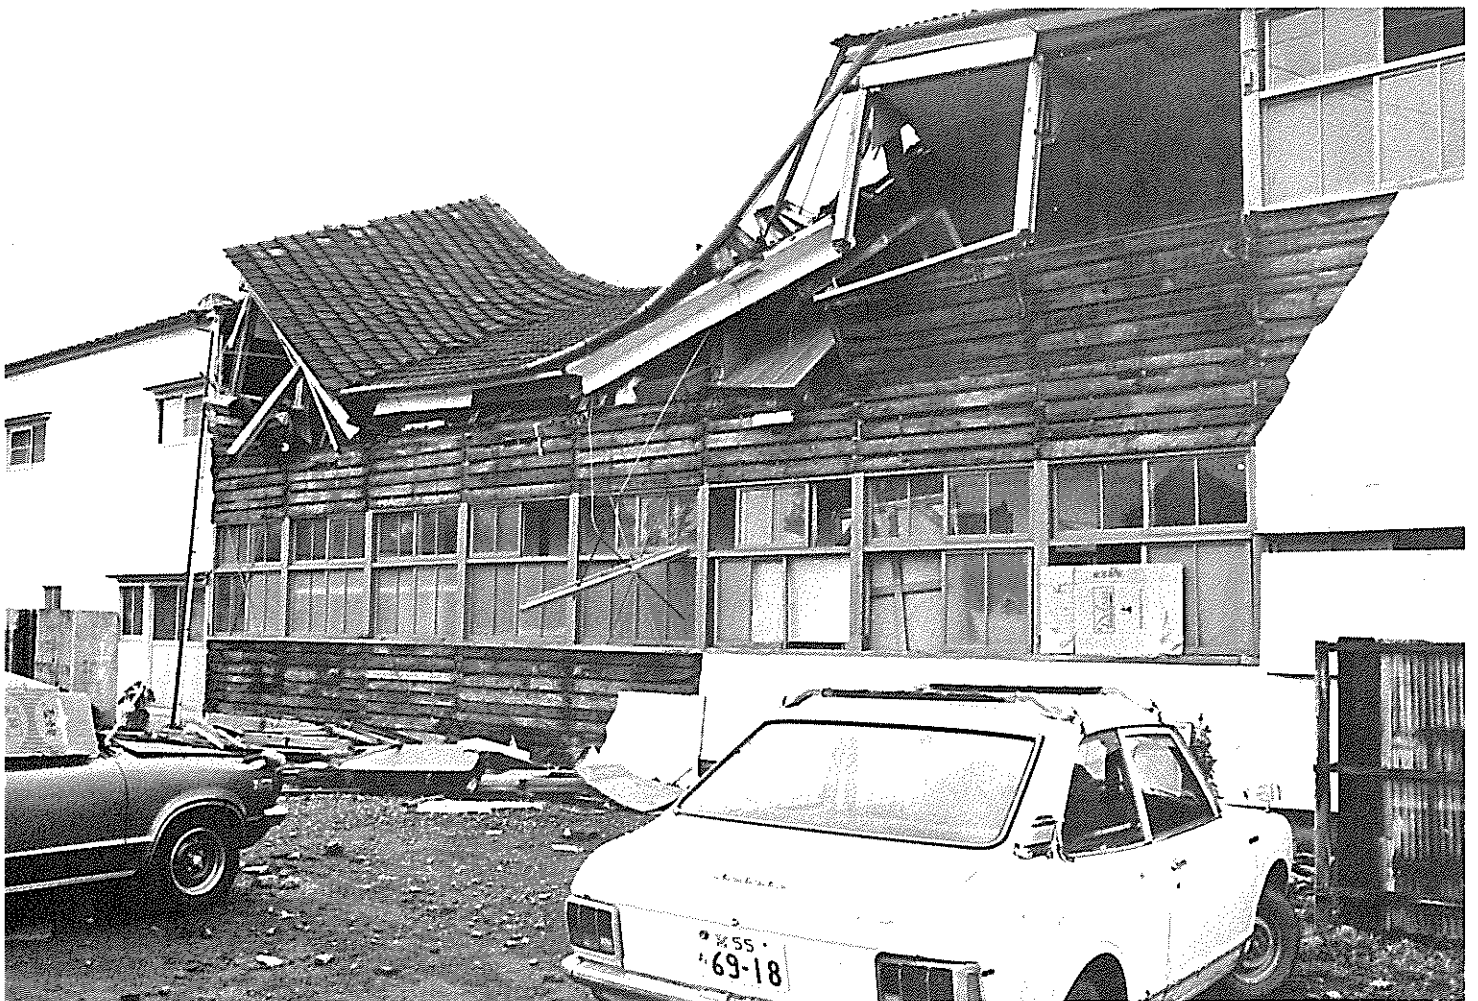
二階の屋根がつぶれた小学校（泉市野村小学校）

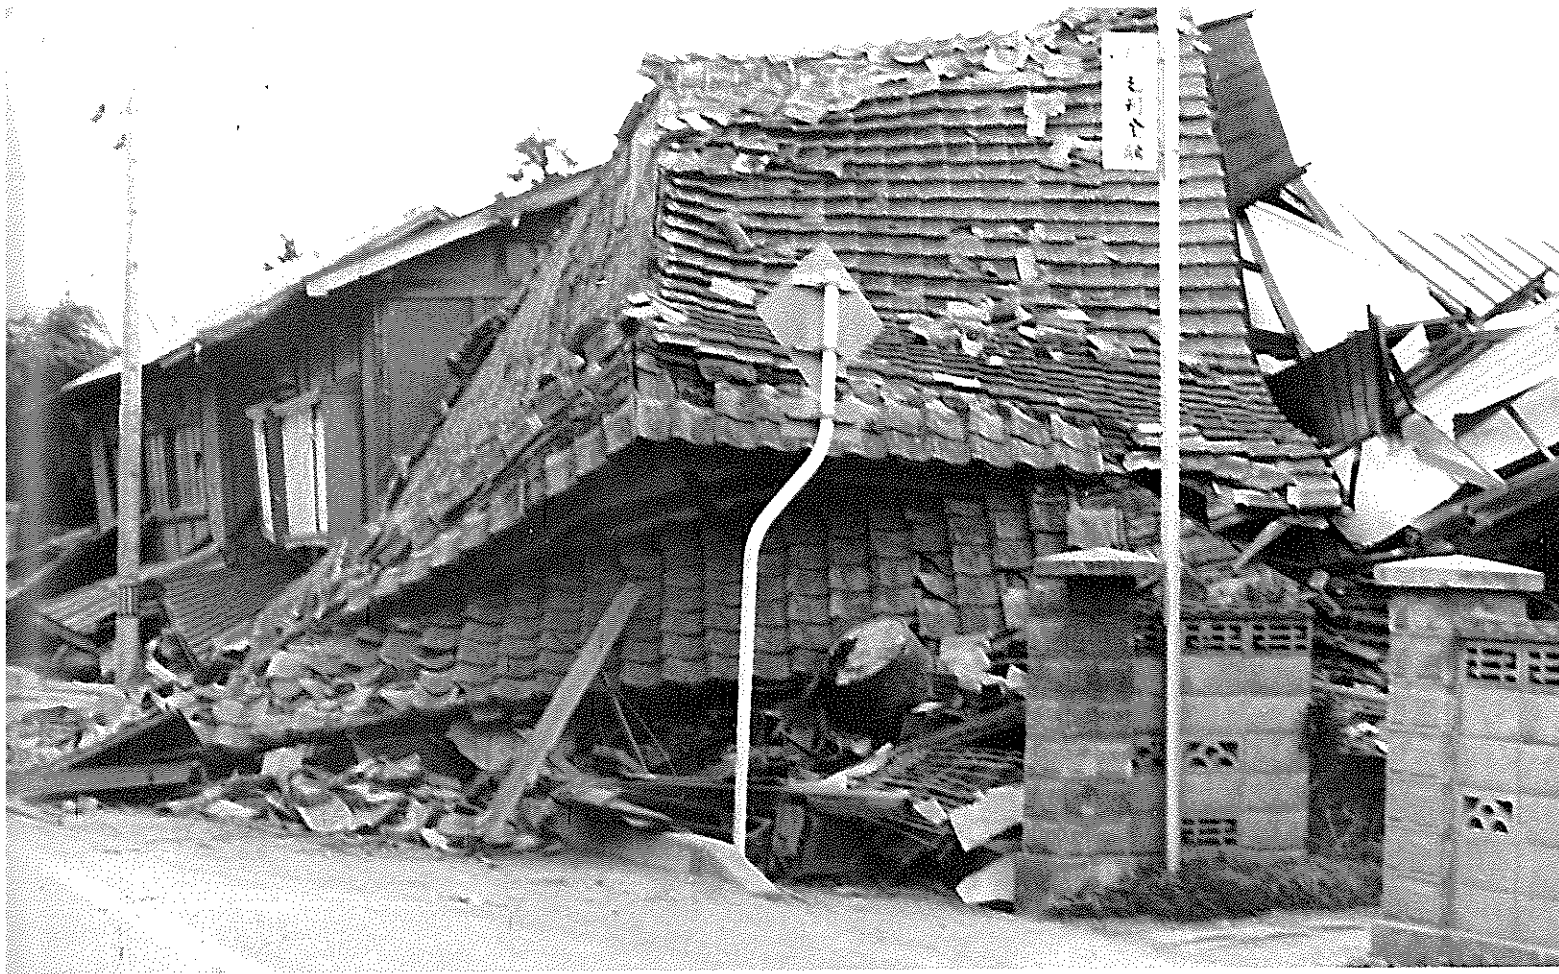
古い木造住宅に倒壊が多かった（米山町）

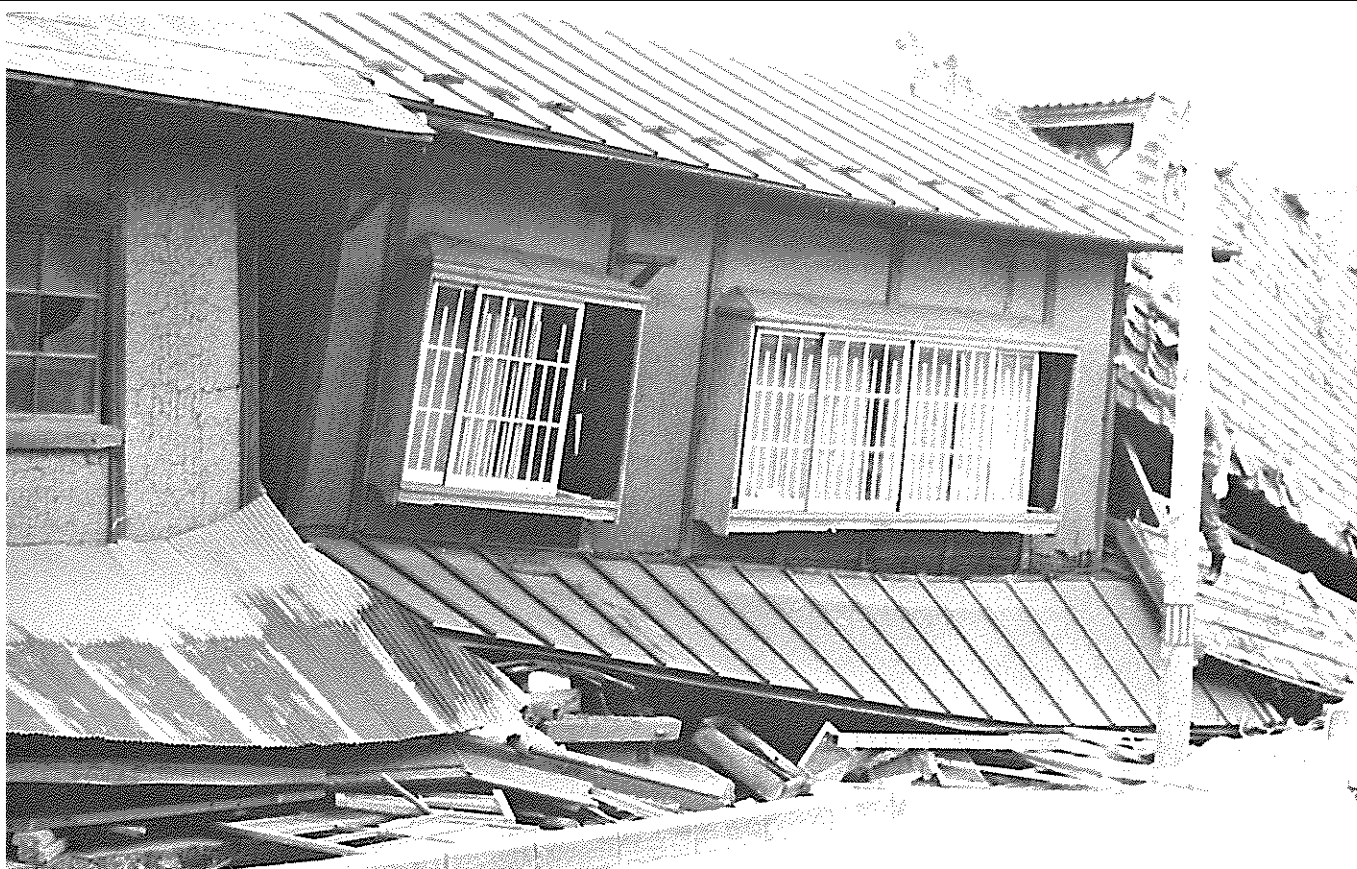
瓦屋根など屋根の重いものも倒壊が多かった。(小牛田町)

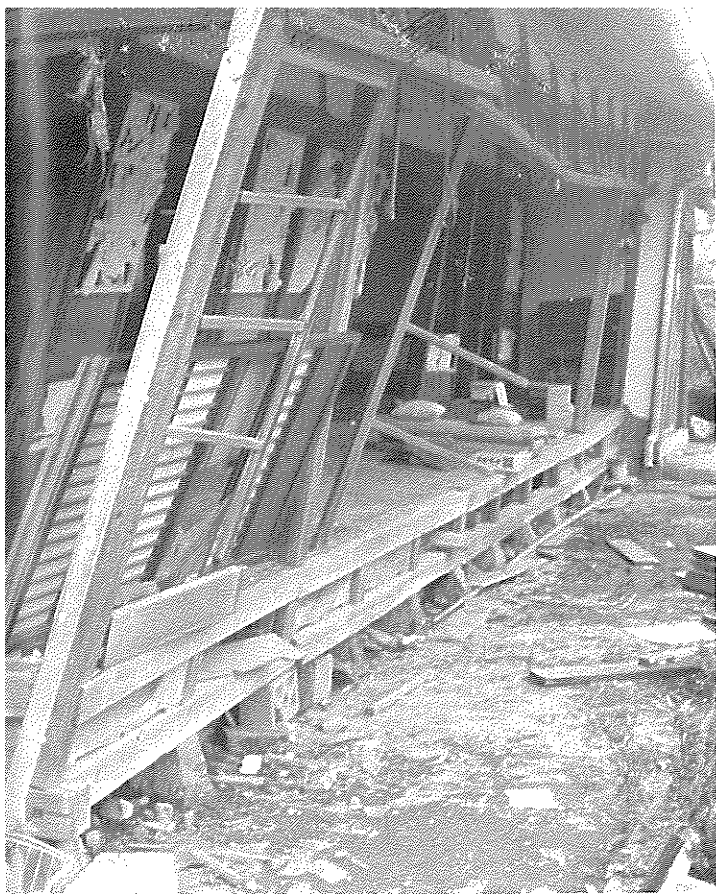
倒壊は免れたものの、柱が傾むき居住出来なくなった民家（河北町）

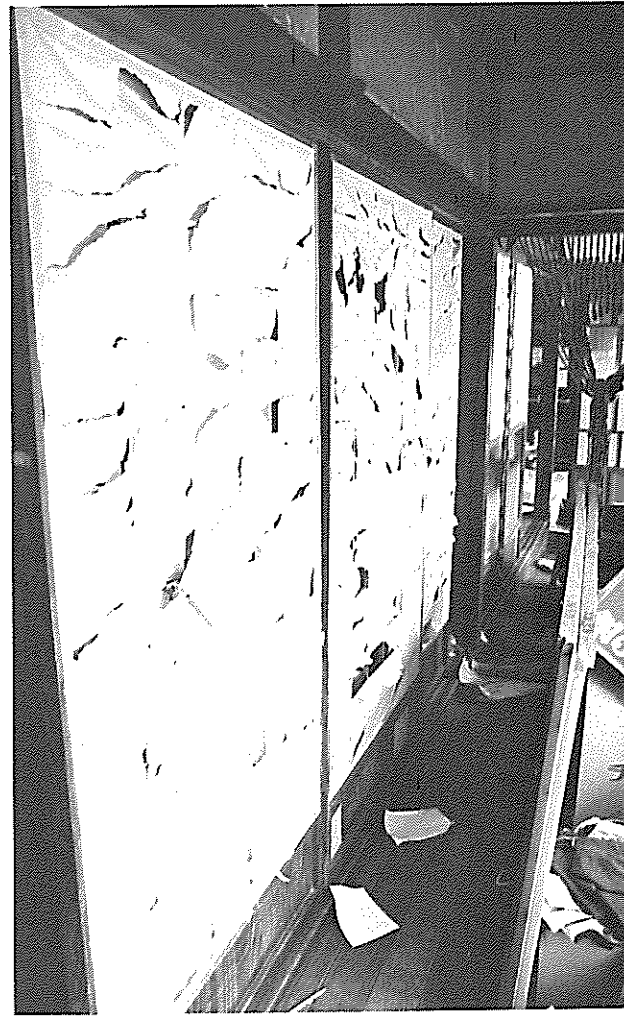
破損を免れた住家も内部の被害は大きかった。  
(古川市)
