土木研究所資料第2159号

## 長野県西部地震による被害 および震後体制の概要

建設省土木研究所  
地震防災部耐震研究室

## 要 旨

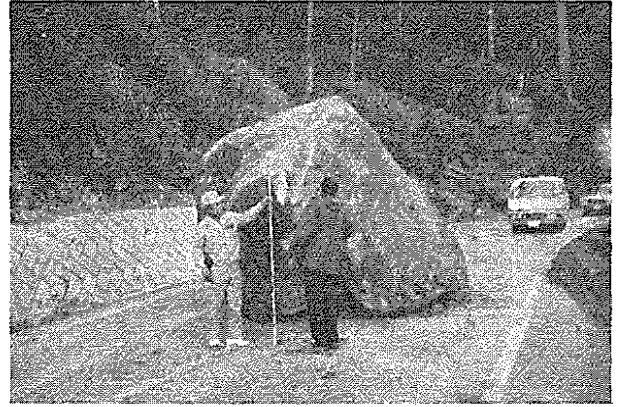
写真3.1～写真3.5は道路への崩土、落石、路肩の沈下、路面の亀裂等の道路被害のうち、代表的な被害状況を示したものである。切取斜面については、法面処理を施した箇所では一般に被害が少ない。また、無処理の自然斜面からの巨石の転落も数多く発生したが、斜面をネットで覆っている場合には、写真3.5に示すように落石がネット内に止っている場合が多く、ネットが有効に働いて道路の被害を最小限に抑えたと考えられる。

写真 3.2 道路への落石（約 3 m×3 m, 王滝村道）

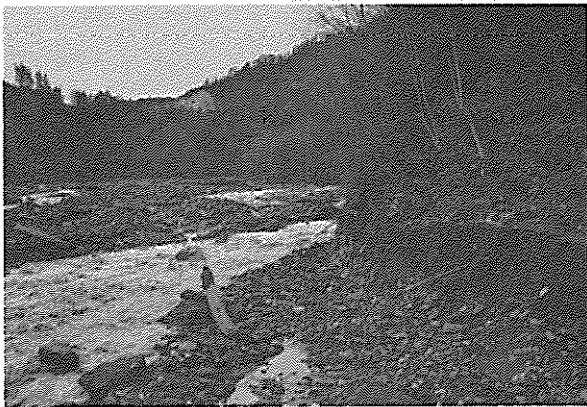
写真 3.11は、滝越地区に生じた大規模な斜面崩壊のために滝越地区と王滝村中心部を結ぶ林道が流失した状況を示したものである。この林道は氷ヶ瀬トンネルと王滝川濁川合流点との間では、御岳山の巨大崩壊により流されてきた大量の崩壊土砂により、深い箇所では30 m程度の深さにまで埋没した。写真 3.12は、この堆積土砂の上に応急的に設けられた仮道を示したものである。この仮道は、堆積土砂の上に応急的に仮復旧されただけであるため、地震後、初めての多量降雨による11月15日の出水時には、仮道の大部分が写真 3.13に示すように流失し、今後に新たな対応が必要とされている。

写真 3.12 応急仮道（氷ヶ瀬付近，11月15日）

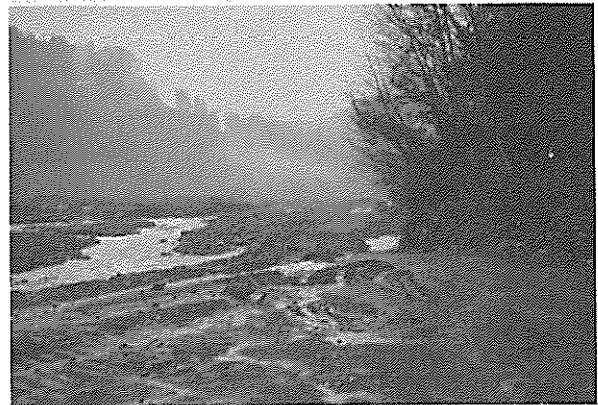
写真 3.13 応急仮道の流失（写真 3.11と同じ地点，11月16日）

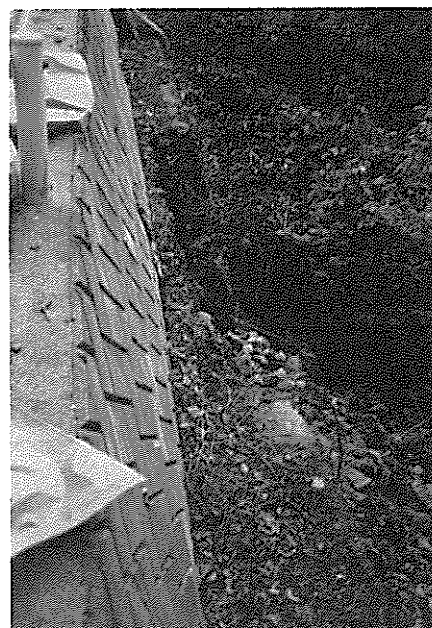
次に余震による道路被害の拡大の事例について示す。本震の約 1 日後の 9 月 15 日午前 7 時 14 分にマグニチュード 6.2 の最大余震が発生したが、これにより一部の道路で切土部の法面崩壊等の被害が新たに生じた。図 3.4 および写真 3.15は県道福島御岳線で新たに被害が生じた箇所における余震前後の状況を比較して示したものである。また、図 3.5 および写真 3.16は県道越木曽福島線で新たに被害が生じた箇所における余震前後の状況を比較して示したものである。この他に、本震により生じた路面クラック、擁壁のクラック等の被害が余震により拡大した箇所も見られた。

写真 3.16 余震による被害の拡大（県道越木曽福島線，長野県木曽建設事務所による）

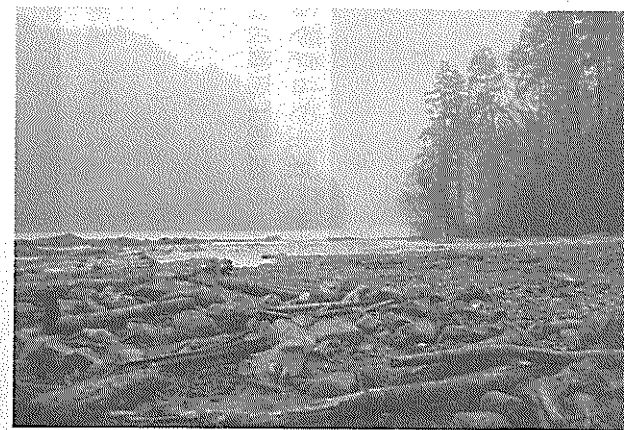
被災地域内を流れる王滝川等には堤防護岸等の河川施設が少なかったため、堤防、護岸等の被害は少ないが、大量の土砂による河道閉塞が著しい。すなわち、御岳山の巨大崩壊により濁沢川から王滝川に流入した崩壊土砂が図 3.15 に示すように両川の合流点（柳ヶ瀬地区）から鯪川と王滝川の合流点（氷ヶ瀬地区）に至る約 3.5 km にわたり堆積した。このため、王滝川が塞き止められ、その上流に自然の湛水湖が形成された。写真 3.53 および写真 3.54 はそれぞれ湛水湖および堆積土砂の状況を示したものである。

写真 3.54 柳ヶ瀬地区の堆積土砂(前方の白い部分が湛水湖)

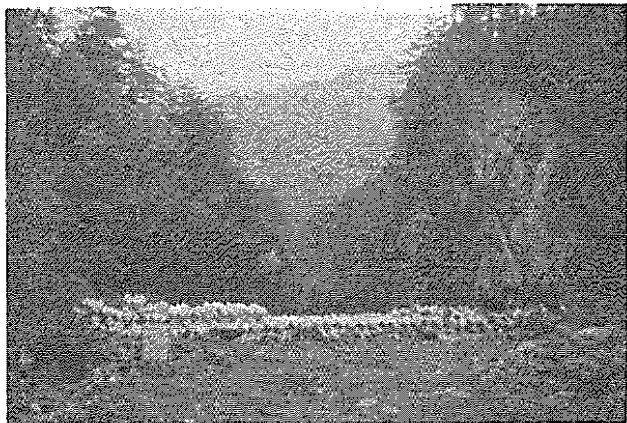
写真 3.55 床止ブロックの全景  
(施工直後)

湛水湖の水位上昇を防止するため、図 3.15 に示したように河道を掘削するとともに、氷ヶ瀬トンネルわきには下流への堆積土砂の流下を防止する目的でブロックによる床止めが施工された。写真 3.55 および写真 3.56 は施工直後の床止めの状況を示したものである。しかし、道路の項でも示したように、本震後、初めての多量降雨による写真 3.57 に示す 11 月 15 日の出水のため、写真 3.58 に示すように床止めブロックの大半が流失してしまった。今回のように大規模な斜面崩壊により大量の土砂が堆積した場合の降雨対策は非常にむずかしい問題と考えられる。

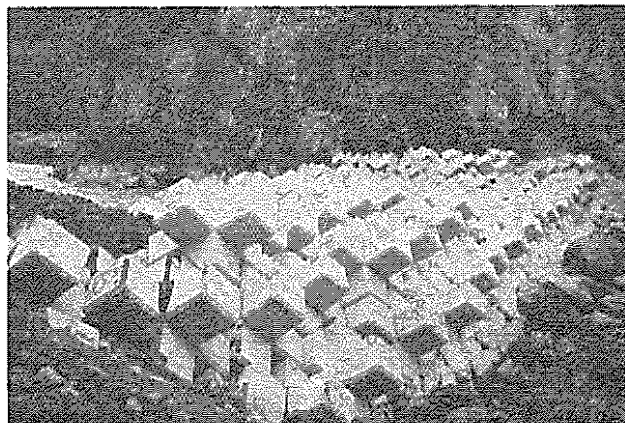
写真 3.56 施工直後の床止ブロック

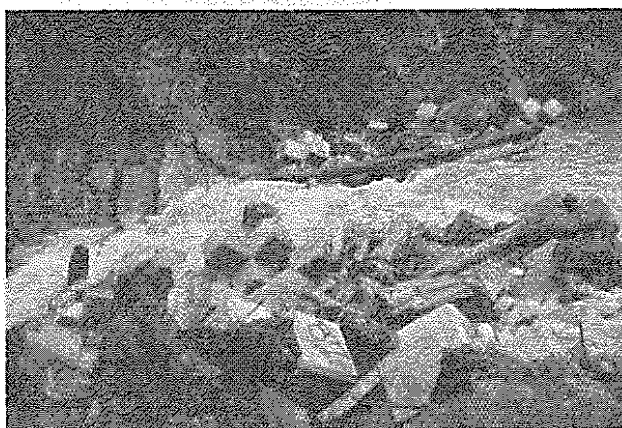
写真 3.57 床止ブロック (11月15日)

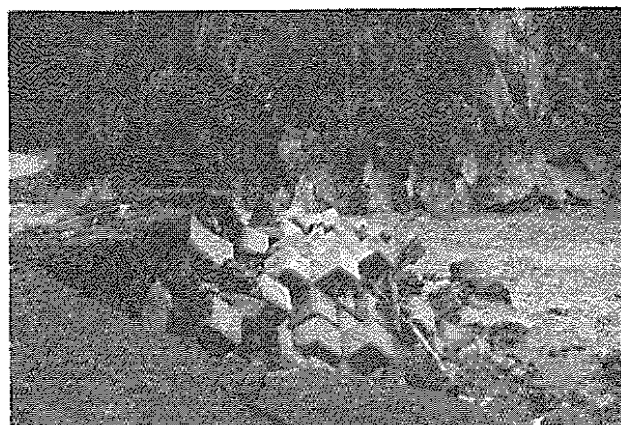
写真 3.58 床止ブロックの流失状況 (11月16日)
