1983年日本海中部地震

# 港湾施設の被害と復旧

昭和59年 9 月

秋田県土木部港湾課

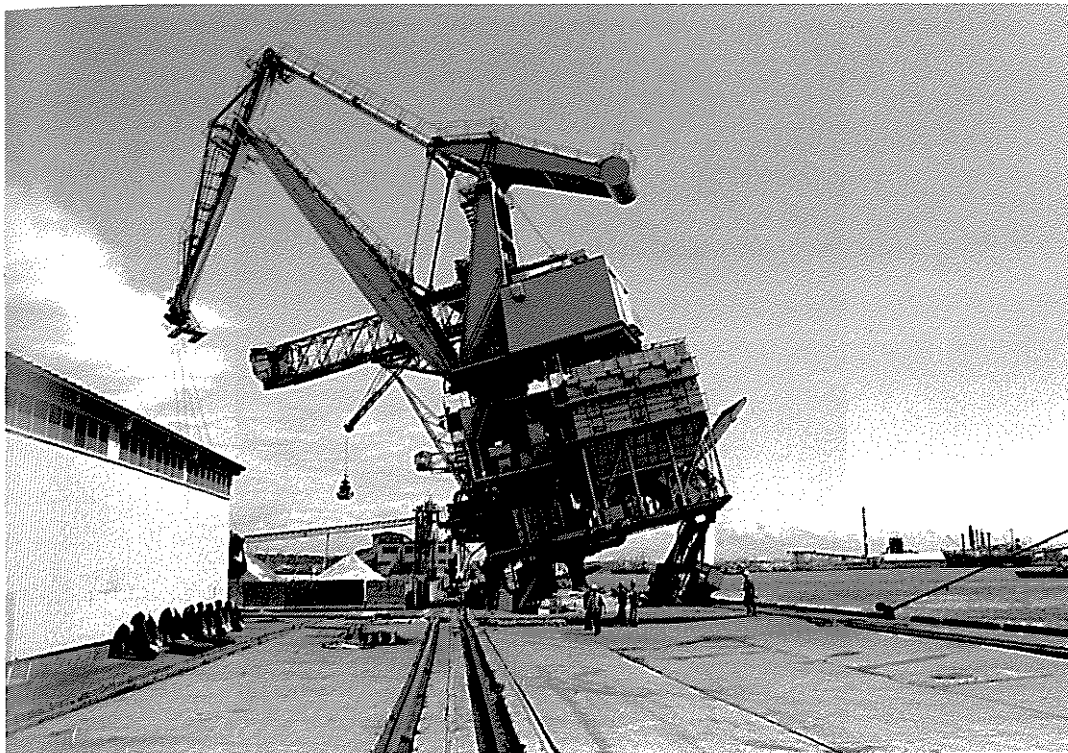
秋田港本港地区、中島 2 号アンローダー

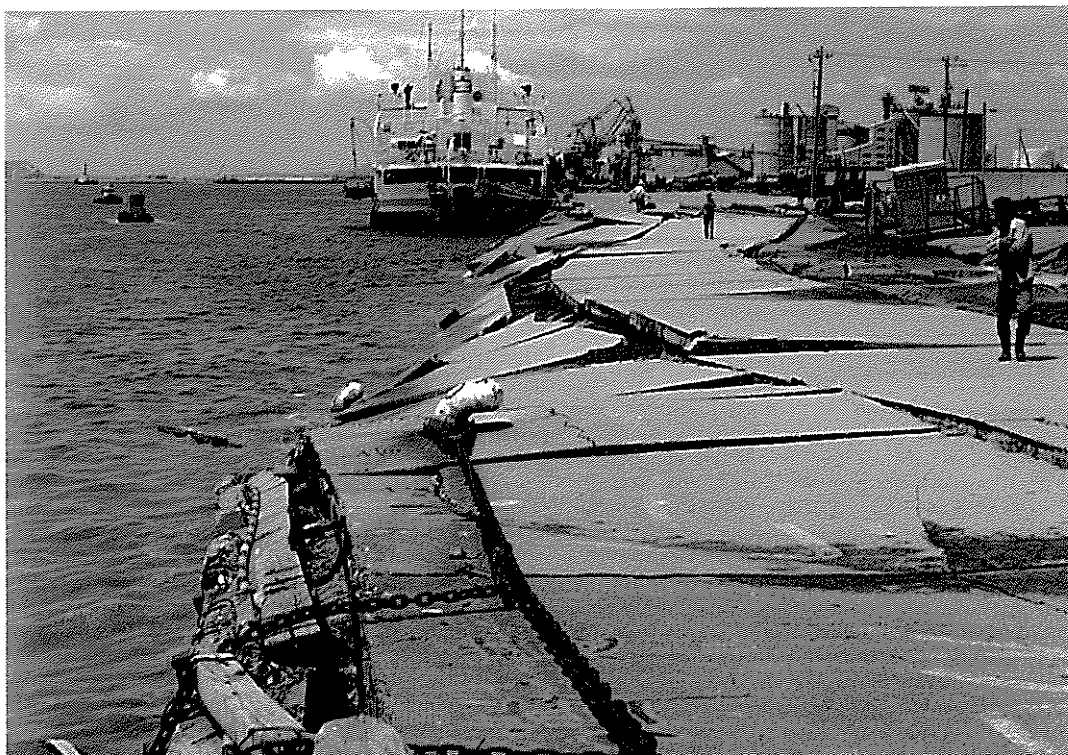
秋田港本港地区、-4.0 m 物揚場

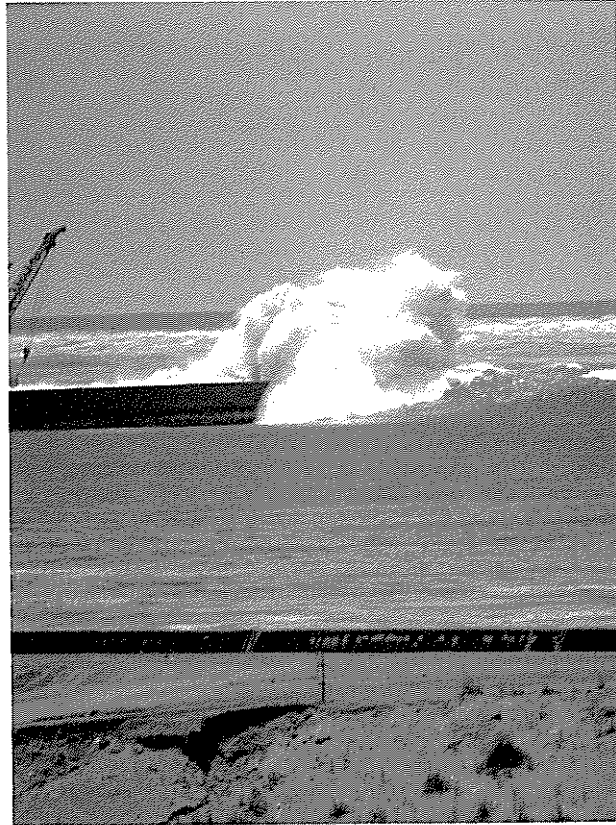
能代港新南防波堤への津波の第一波

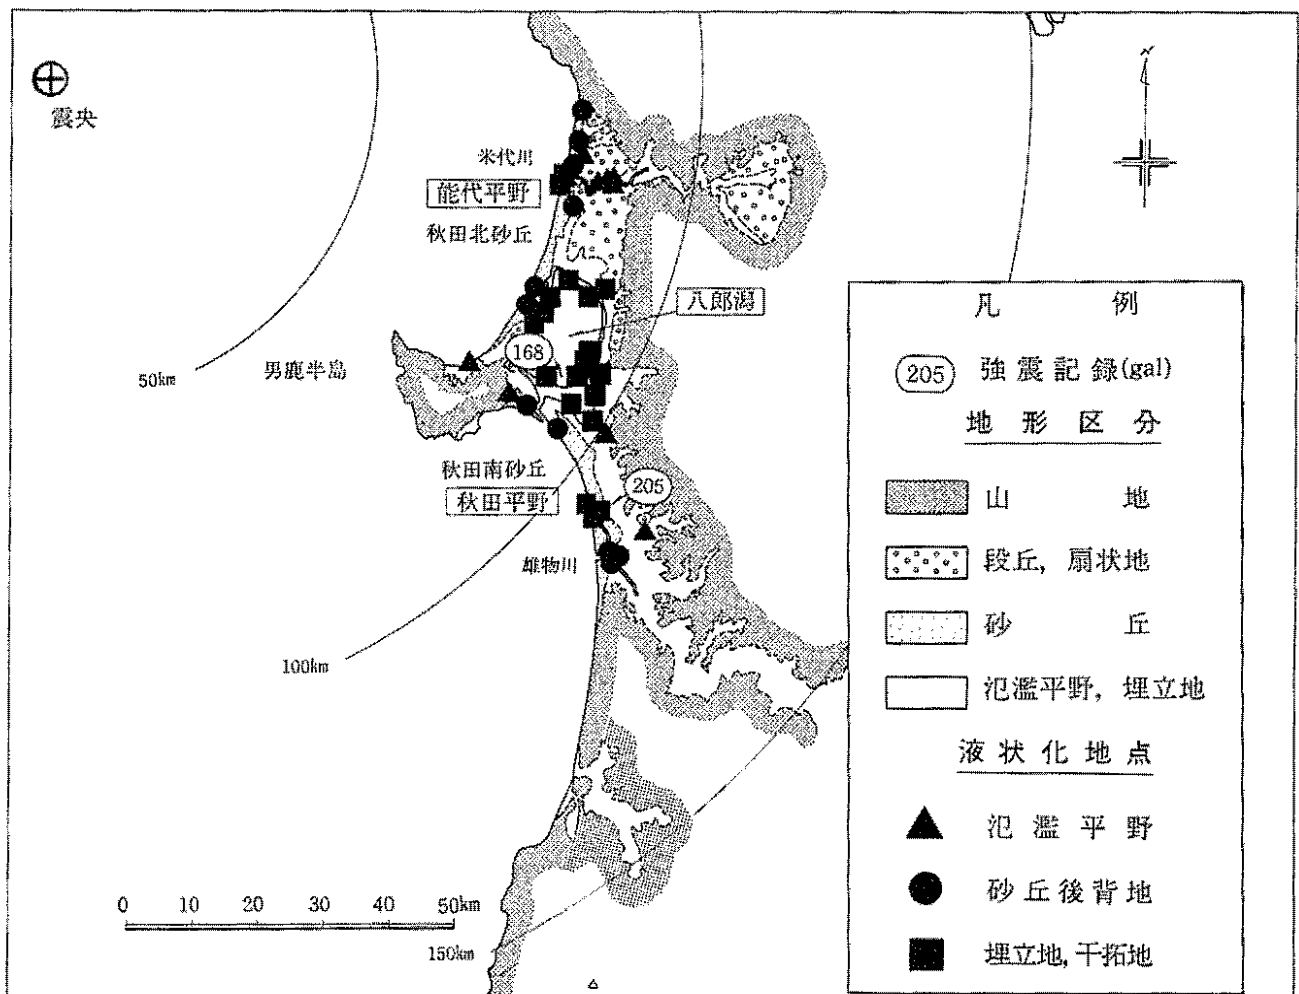
図5-1 日本海中部地震による液状化地点の分布

(図5-1)は、日本海中部地震による液状化現象が、今回の調査で確認された地点を地形区分図上に示したものである。液状化地点は、日本海沿岸の能代平野、八郎潟干拓地およびその周辺、秋田平野に広く分布している。

これらの地域の震度は、4章で述べたように、震度V<sup>+</sup>~VIと推定される。また、(図5-1)に示したように、液状化地点の周辺で強震記録も得られており、各地点での水平成分の最大加速度として県内では、138~205galの値が記録されている。(表5-1参照)。

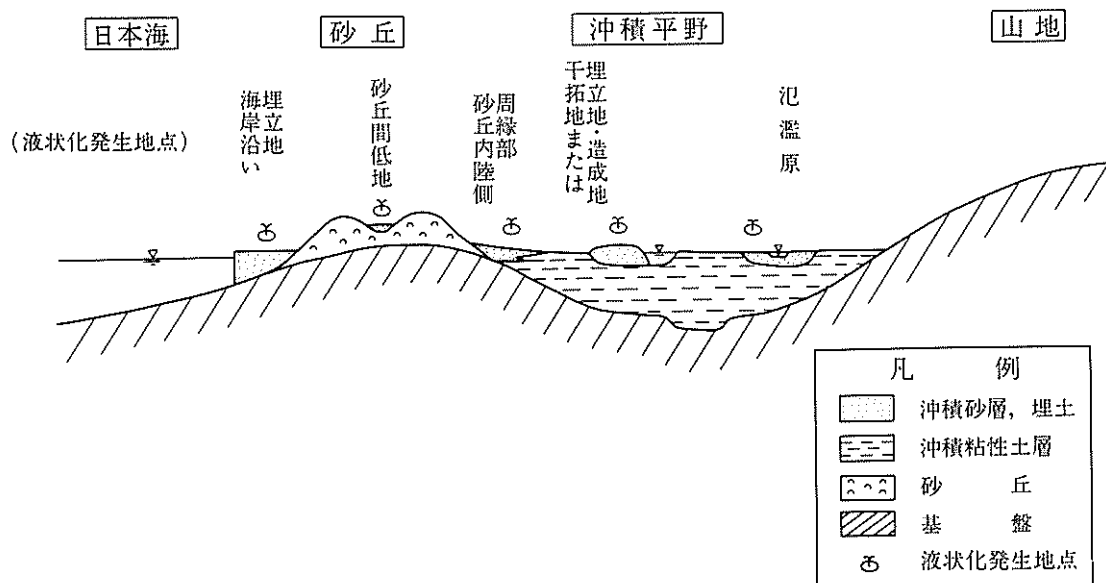
図 5 - 2 液状化発生地点模式図

（図 5 - 2）は、これらの液状化発生地点を模式的に示したものである。以下に各地点について説明を加える。

一般に、砂丘では砂層が比較的締まっており、また地下水位も低く、液状化は起こりにくいと考えられている。しかしながら、砂丘内陸側周縁部では、砂丘斜面から侵食運搬された砂や、冬期の日本海からの強い季節風による飛砂が潟・湖沼などに二次堆積した部分があり、砂はゆるい堆積状態にあるものと考えられる。これに加えて、地下水が砂丘より供給され、地下水位も高いことが想定される。また、砂丘砂は粒径のそろった、きれいな砂であることが多い。したがって砂丘内陸側周縁部の堆積物は、堆積環境、地下水位、密度、粒度とも液状化発生の条件を備えているといえる。砂丘間低地も同様の条件下にあるものと考えられる。

また、砂丘間低地、砂丘背後湿地にある沼・湿地などを埋立て、または造成した点でも、埋土材・盛土材の液状化により大きな被害が生じている。

砂丘に近接した地域では、埋土材・盛土材として砂丘砂が用いられることが多く、地下水位も高いことから液状化の生じやすい場所といえる。

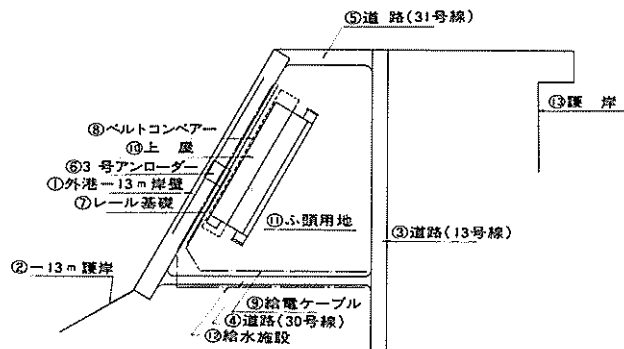
図 6-4 秋田港外港地区被害箇所図

構造はケーソン式岸壁であるが、地震により自体が前面にすべり出し、約1.6°傾斜し岸壁両端がはみ出している。これに伴い上部工も一体となっているため同様の現象が生じている。エプロン部はケーソン背面との境界部で全長1.0~1.5m 陥没している(図 6-4~6-6 参照)。

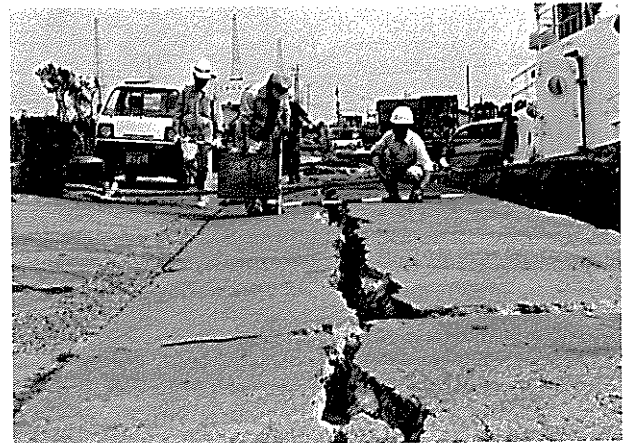
写6-3 秋田港秋田-3m 物揚場

当施設は下浜地区の北ふ頭B岸壁及び南ふ頭C岸壁の間の掘り込み部最奥部に位置しており、築造年度も1939年と戦前のものであり、秋田港においても最も古い施設の中の1つである。被災前の構造は本體工として、Lブロックを用いてあり、その前面には消波効果を期待したと思われる現場打コンクリート杭が直線に一列に並べられてあった。被災後に、Lブロックと現場打コンクリートを一体化させている上部コンクリートが、全体にわたり約20cm程度の亀裂が入り、さらに上部コンクリートと水叩コンクリートとの間にも、約20cm程度の間隙が生じた(図

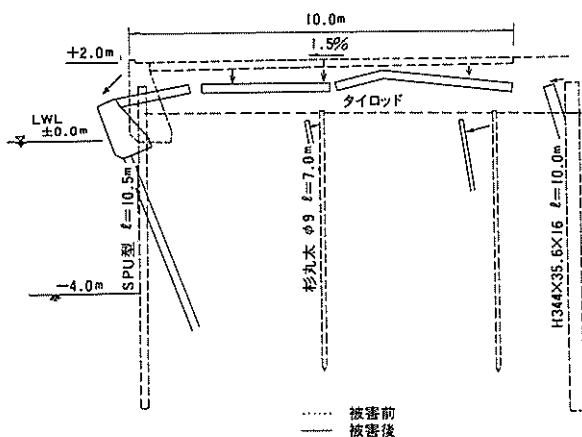
図 6-11 下浜-4 m 物揚場被害状況

当施設は控え直杭式鋼矢板構造で、地震により全延長にわたって前面鋼矢板が海側に前傾している。また、特に被害の大きい箇所は前面鋼矢板だけでなく、控え直杭までも海側に滑動したような状況を呈している(図6-11)。他の施設における鋼矢板の被災状況は、上部工と海底部の中間において曲げや折損が発生していたが、当施設の被害状況はさらに大規模で、鋼矢板底部がはね上がりを起こしたような状況が見られる。また、エプロンは前面鋼矢板と控え直杭にひきずられたように、前面に滑動を起こしている。このような状況から判断すると、秋田港における地震災害の中では最も激しく被災を受けた箇所といえよう(写6-5～6)。

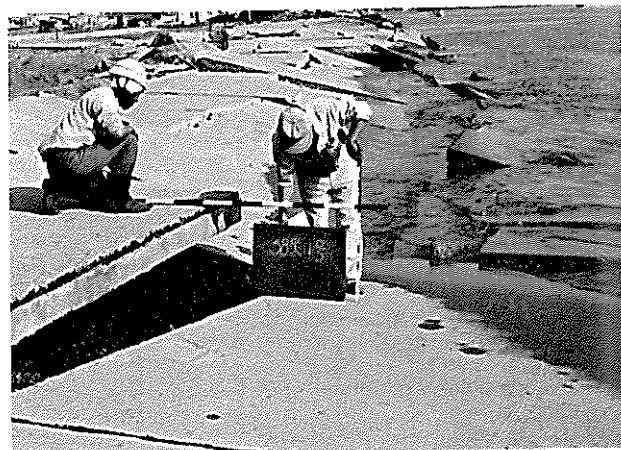
写 6-6 秋田港下浜-4 m 物揚場

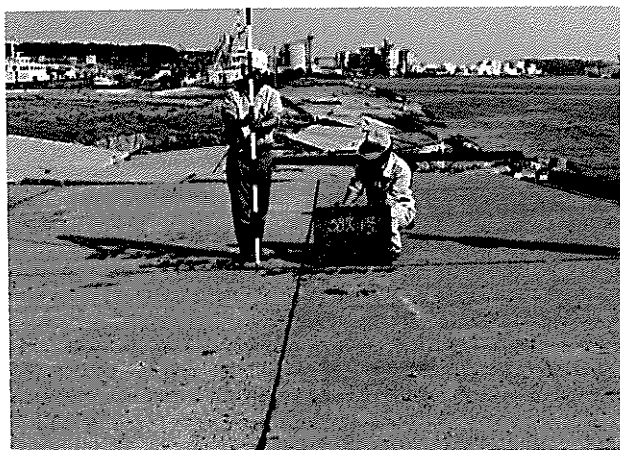
写 6-5 秋田港下浜-4 m 物揚場

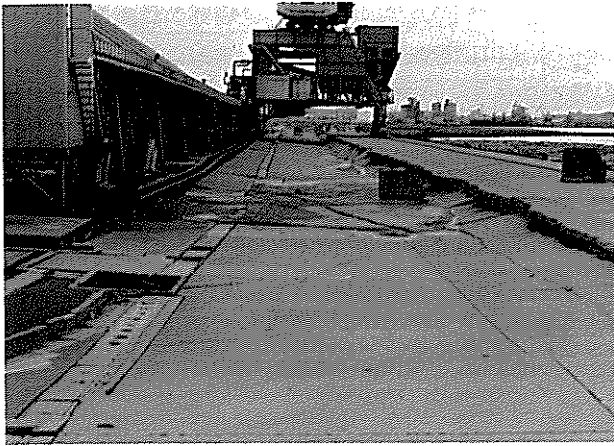
被災レールの変形状況は、ストッパーのある両端付近で最も大きく、アンローダーの車輪の上載点で最も小さい。この現象は-13m岸壁の法線の動きとほぼ同様である。また基礎杭については、レールに対して法線直角方向の変位が極めて大きく、鋼管杭杭長 $L=18.00m$ で天端が海側に向かって変位している。変位量はレールや岸壁の動きとは関係なく50～80cm程度で、傾斜角は3～5°である(写6-7～8)。テレビカメラによる内部観察の結果、損傷はみられない。

アンローダー本体は外見上は損傷がみられなかったが、実際は海側レールと陸側レールの間に、約10センチ程度の段差が生じ、被災時の衝撃によりヒンヂ部に歪みが生じたり脚部に損傷を受けたりした。また、受電設備として地下ケーブルが埋設されていたが、地盤の隆起や陥没等により、ケーブルが切断された。

写 6 - 7 秋田港外港 3 号アンローダー

アンローダー本体は被災箇所の補修を行なった後、アンローダーの載っていないレール箇所の復旧をおこない、アンローダーの移動後に被災時にアンローダーの載っていた箇所の復旧をおこなうこととする。また、受電ケーブルは破断箇所が多いため、全面的にケーブルを布設しなおすこととする。

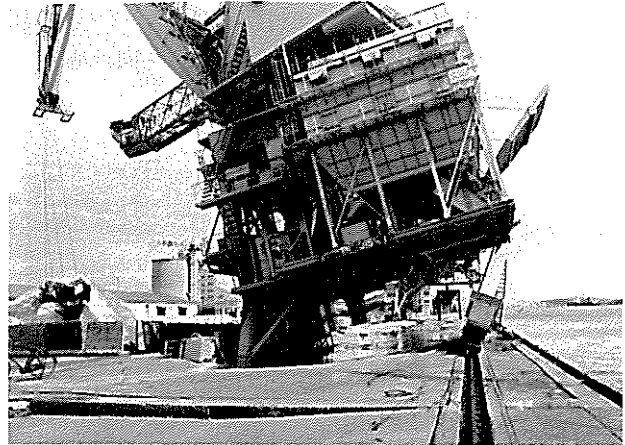
写 6 - 10 秋田港中島 2 号アンローダー

2 号アンローダーは（写 6 - 10）に見られるように脚部が海側に倒れ、本体は陸側に大きく傾斜している。

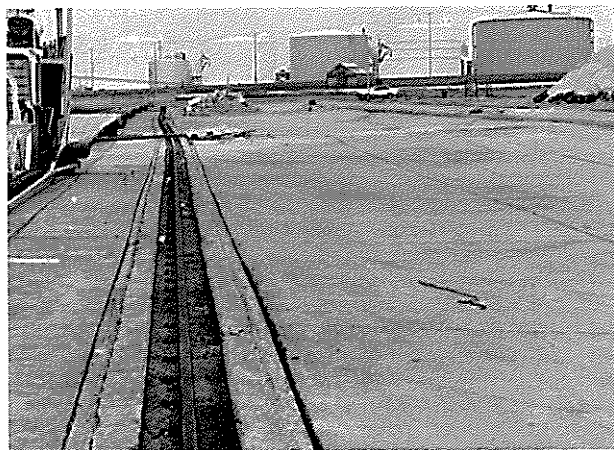
アンローダー本体については、1号アンローダーは外見上の被害は見うけられないものの、接合部やヒンヂ部に歪みが蓄積しており外見以上に被害は大きなものとなっている(写6-9)。

写 6 - 9 秋田港アンローダーレールの被害

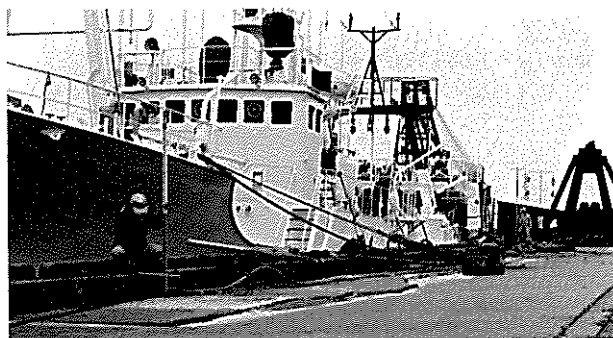
写6-11 船川港-4m物揚場の被害

り最大1.2mも前傾した。本港-4m物揚場は(図6-14、写6-11)プレバクトによる本体工が87.7m区間において、最大0.25m前傾した。

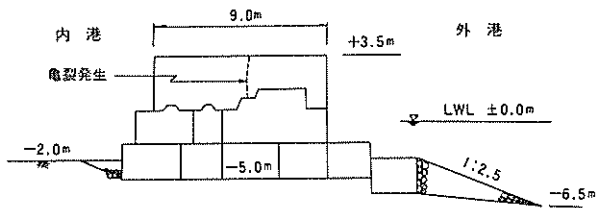
図 6-15 船川港本港地区防波堤の被害状況

被害は、本港地区1箇所、金川地区1箇所である。本港地区の防波堤は、40m区間で上部コンクリートに亀裂を生じた(図6-15、写6-12~13)

金川地区のは、沈下したものを現場打コンクリートの嵩上により復旧する。本港地区は、亀裂をグラウトにより復旧する(図6-33)。

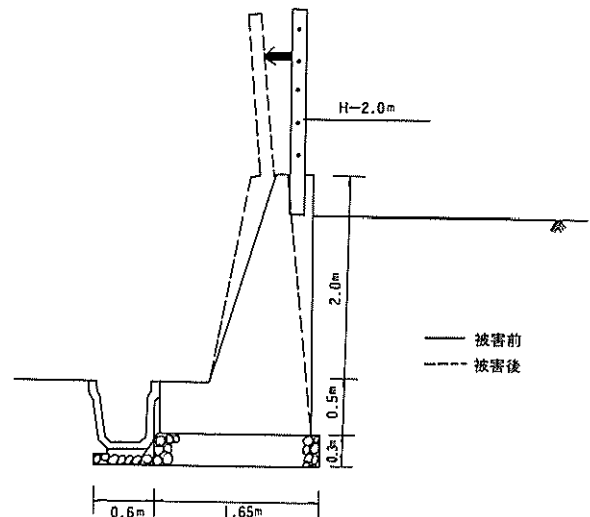
図 6-16 同 上

重力式コンクリート擁壁が10m 区間において最大0.68m前傾した(図 6-16, 写 6-14), その他橋梁取付部の路肩部が沈下した。

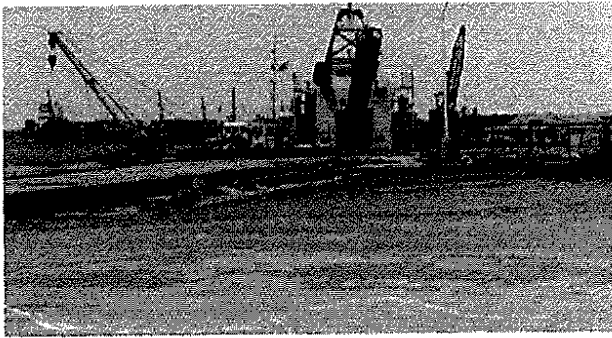
写 6-15 能代港中島1、2号岸壁被害状況

被害は中島岸壁 1 箇所である(図 6-18, 写 6-15~16 に示す)。エプロンのコンクリート舗装に亀裂が入り、沈下や隆起が発生した。

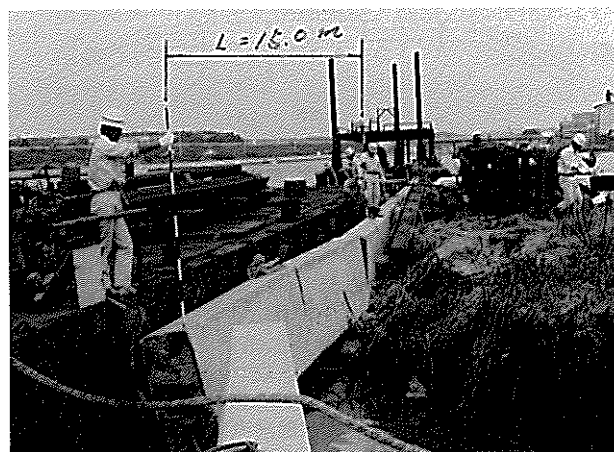
写 6-17 能代港下浜地区貯木場護岸の被害

中島地区の天板式護岸は、全体に海側へ移動し、天板が大きく前傾した。下浜地区の貯木場護岸 2 箇所は、地震動および津波のひき波により本體が大きく前傾し、背後盛土が流出し、控え矢板が引きぬかれ変形した(図 6-19, 写 6-17)。

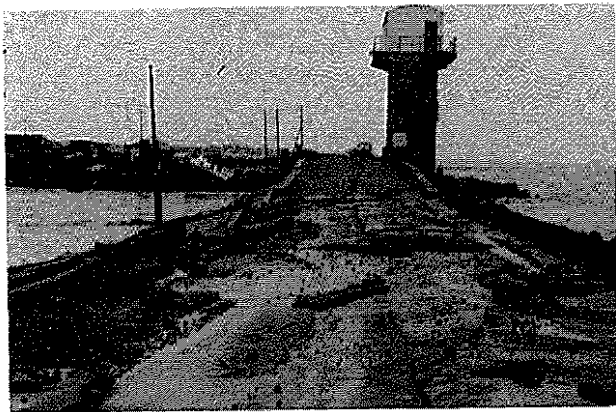
写 6-18 能代港中島地区臨港道路の被害

下浜地区の 2 箇所は米代川左岸堤防（建設省管理）天端上の道路である。その 827m の被害は、堤体の沈下・下層路盤工・アスファルト舗装の亀裂・沈下・段差を生じた（図 6-20、写 6-18～19）。上記以外の 5 箇所は、法線の蛇行・沈下や隆起による波打・路面の亀裂・陥没等である。

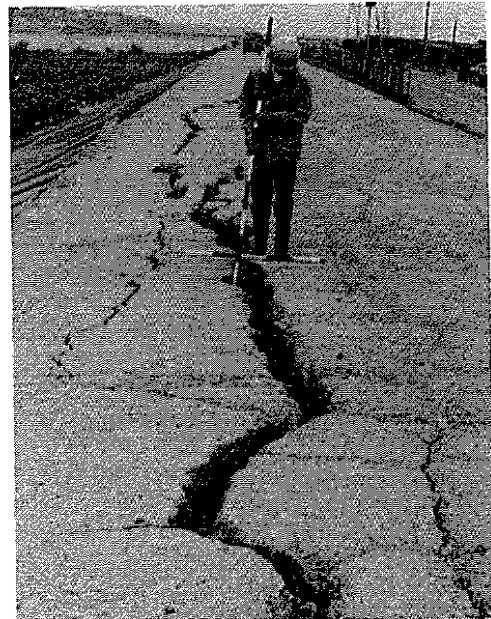
写 6-19 能代港中島地区臨港道路の被害

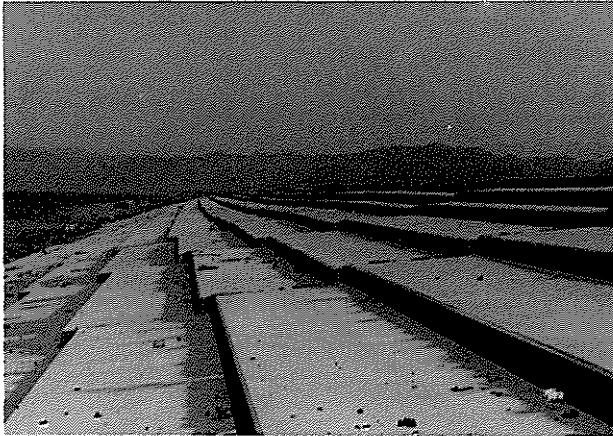
業で昭和53度から整備を進め、昭和58年度で全延長700m が完成であった。被災延長544.7m のうち、79.9m は本体工・水叩工の崩壊、181.2m は水叩工が沈下し陸側に移動し、283.6m 間は本体工が途中で切断し海側に移動し水叩工が沈下した（図 6-21、写 6-20～21）。

写 6 - 20 能代港落合地区階段護岸の被害

この他の被害として、浸水した下浜地区では、引き波時に護岸などの背後盛土が吸い出された。また昭和 58 年度中に完成予定であった落合地区の階段護岸が、544.7m にわたり堤体の破壊移動・基礎鋼矢板の切断などの被害を受けた。ここでは津波が護岸を完全に越流していることが主な被害要因であったものとみられている。さらに港内の護岸などに係留中のプレジャーボート 139 隻中 91 隻が転覆・損壊した。

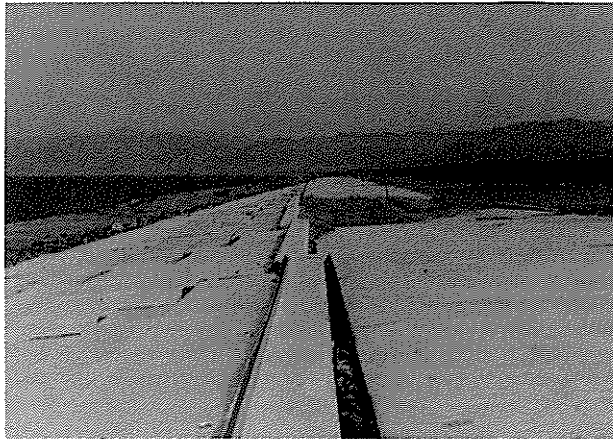
写 6 - 21 能代港落合地区階段護岸の被害

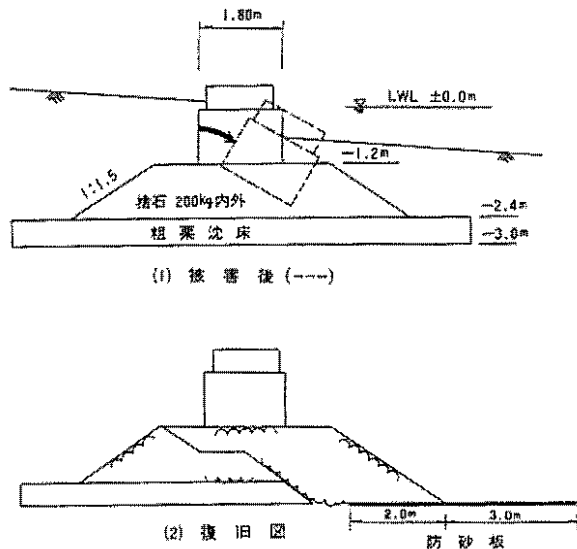
図6-23 導流堤の被害と復旧

| 番号 | 地区 | 種別 | 施設名 | 構造形式 | 被害数量 | 査定額<br>(千円) | 被害状況 |
|---|---|---|---|---|---|---|---|
| 1 | 本港 | 補助 | 導流堤 | 重力式(方塊ブロック) | 105.0m | 13,097 | 基礎捨石の洗掘ならびに本体工の転倒 |

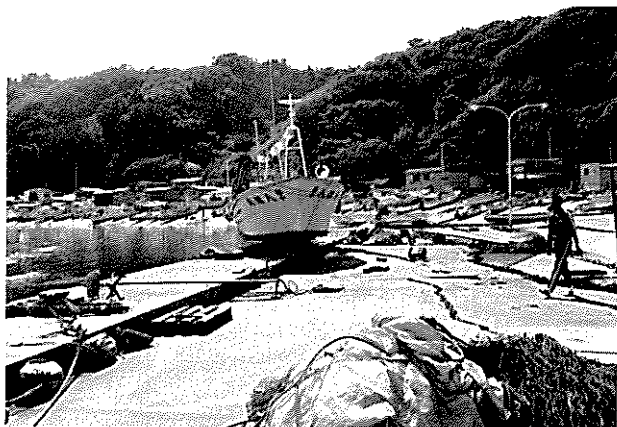
戸賀港の被害は、4箇所で66百万である。各施設の被害概要は(図6-24、表6-13)に示すとおりである。被害原因は、地震動と+3.0m前後まで遡上した津波によるものと考えられ、この復旧にあたっては、-3m物揚場は全延長100mにわたり最大0.3m前傾し、エ

写6-23 戸賀港-3m物揚場の被害

プロンの沈下している本体方塊ブロックを据え直し、エプロンを打ち替える。その他の道路・ふ頭用地については路床を十分に転圧した後、路盤工・アスファル

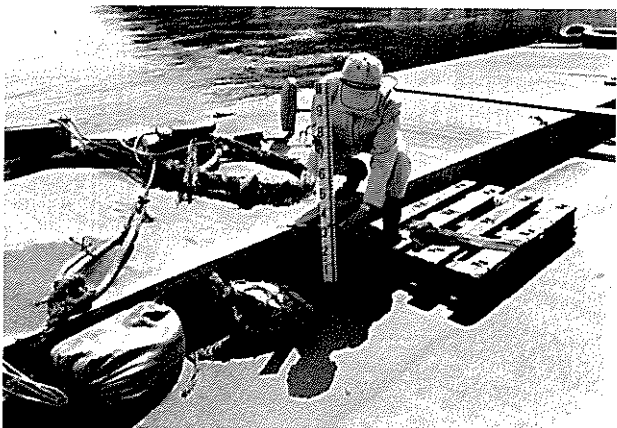
写6-24 同上

本港での施設被害は戸賀地区のみに見られ、物揚場・ふ頭用地・道路が傾斜・陥没している。施設は津波で浸水していることから、引き波による背後盛土の吸い出しなどの作用もあったものと思われる。

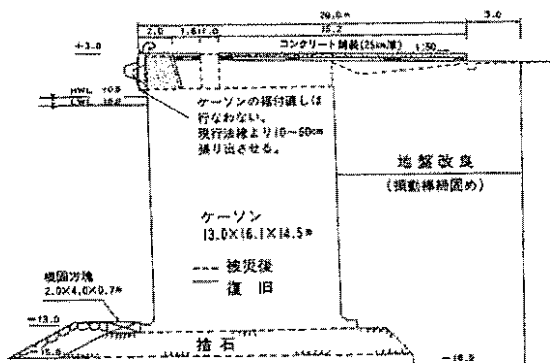
図 6-26 外港-13m岸壁復旧図

ケーソンは岸壁両端がはらみ出しているが、ケーソンの据付直しはおこなわず、現行法線より10~60cm張り出させ、上部コンクリートにより法線をそろえることとした。またケーソンより背後地盤は、液状化防止対策として振動締固め工法を採用することとし、陥没したエプロンは全面撤去し原形復旧することとする(図6-26)。

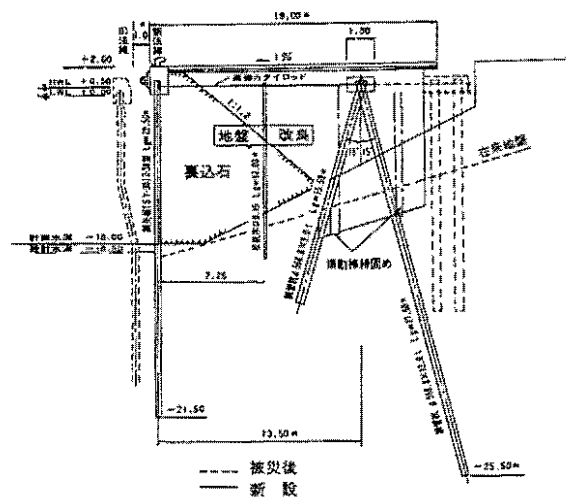
図 6-27 大浜-10m 2号岸壁復旧図

前出の大浜-4.5m岸壁と同様、新城川河口に位置しており、岸壁の背後に埋立土砂を投入し

築造したためこの土砂が液状化したと考えられる。

当岸壁の前面が回頭水域であること、また新城川河口であることから、現行法線より1m内側を復旧法線とし鋼矢板式構造で復旧する。背後には土圧軽減策として裏込石を投入する。控え工は組杭とする。また、背後地盤の液状化防止対策として振動締固め工法を実施する(図6-27)。

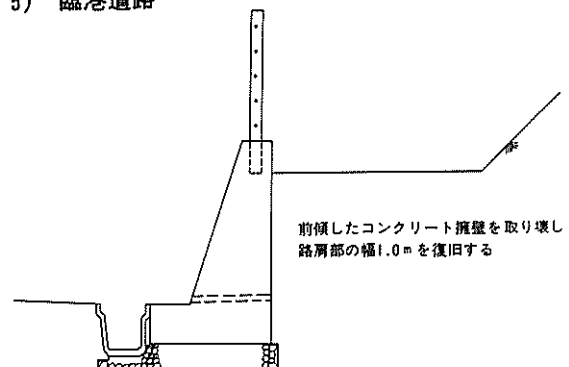
図6-34 金川地区道路擁壁の復旧

金川地区の護岸は前傾しており、この擁壁を取り壊し復旧する。

(図6-34)に示すように、前傾したコンクリート擁壁は取り壊し、路肩部の幅1.0mを復旧する。

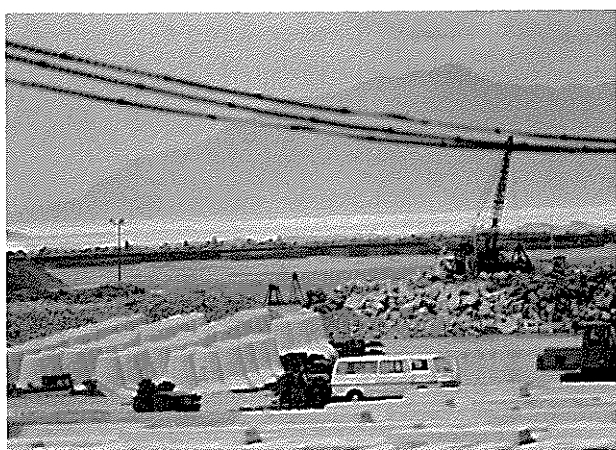
検潮記録によると、能代港の津波襲来時間は地震発生から約26分後である。(写8-1~3)は防波堤に來襲している津波の第一波の状況であり短周期の波が碎波しながら來襲しているのがわかる。(図8-5)は港内での津波痕跡高図であり、港内で2~4m、港外で5~7mにもなっている。浸水区域も広範囲にわたっていた。なかでも、下浜地区は港奥で幅も狭くなっているために波高が増大し、住家21戸が床上・5戸が床下の浸水被害を受けた。

写8-1 能代港北防波堤への来襲

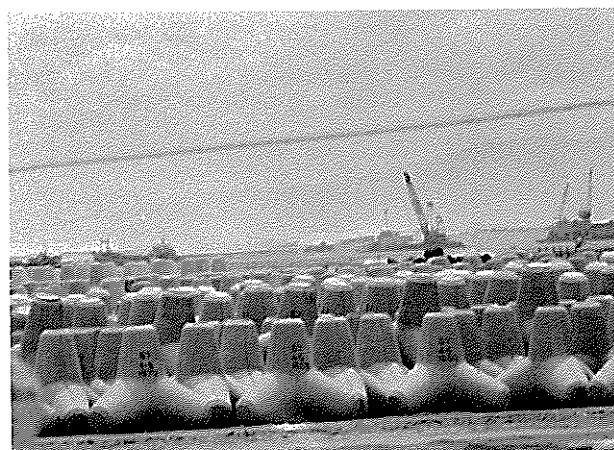
写8-2 能代港火力造成護岸への来襲

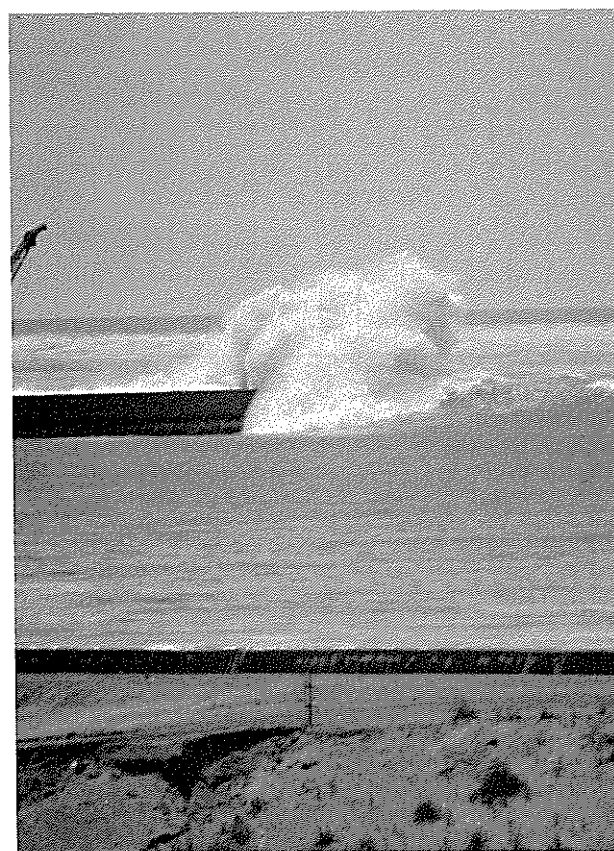
写8-3 能代港新南防波堤への来襲

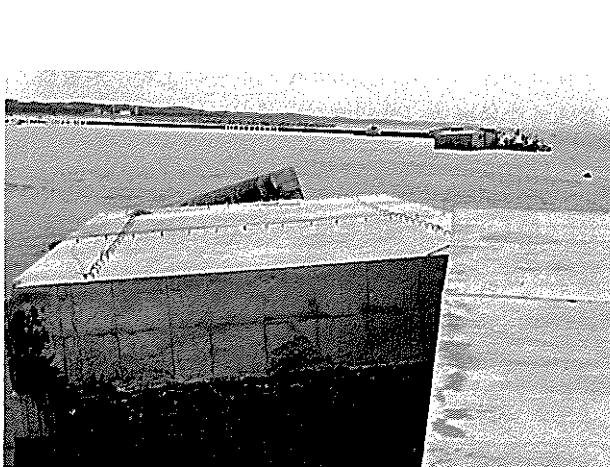
写8-5 能代港火力用地造成工事におけるケーソンの被害

最も移動したのは図中Jと示されたケーソンで、約 75 m も移動し、(図 8-8)に示すように、上半分は破壊され、鉄筋が露出している。地震当時のケーソンの施工状況は様々であり、平面と断面は(図 8-9～図 8-19)に示す。被害の大きい所は最も滑動抵抗の低いと思われる 3～4 工区境界の 320m16 函になり、その他として 1 工区の 320m16 函、4 工区の 60 m 3 函も被災した。被害による手戻り額は、火力用地造成工事で約 17 億 2 千万円、灰捨護岸工事で約 11 億 6 千万円の合計 28 億 8 千万円にものぼっている。
