土研資料 第2077号

昭和58年7月豪雨による島根県の地すべり災害 現地調査報告書

昭和59年3月

建設省傾斜地保全課
土木研究所地すべり研究室

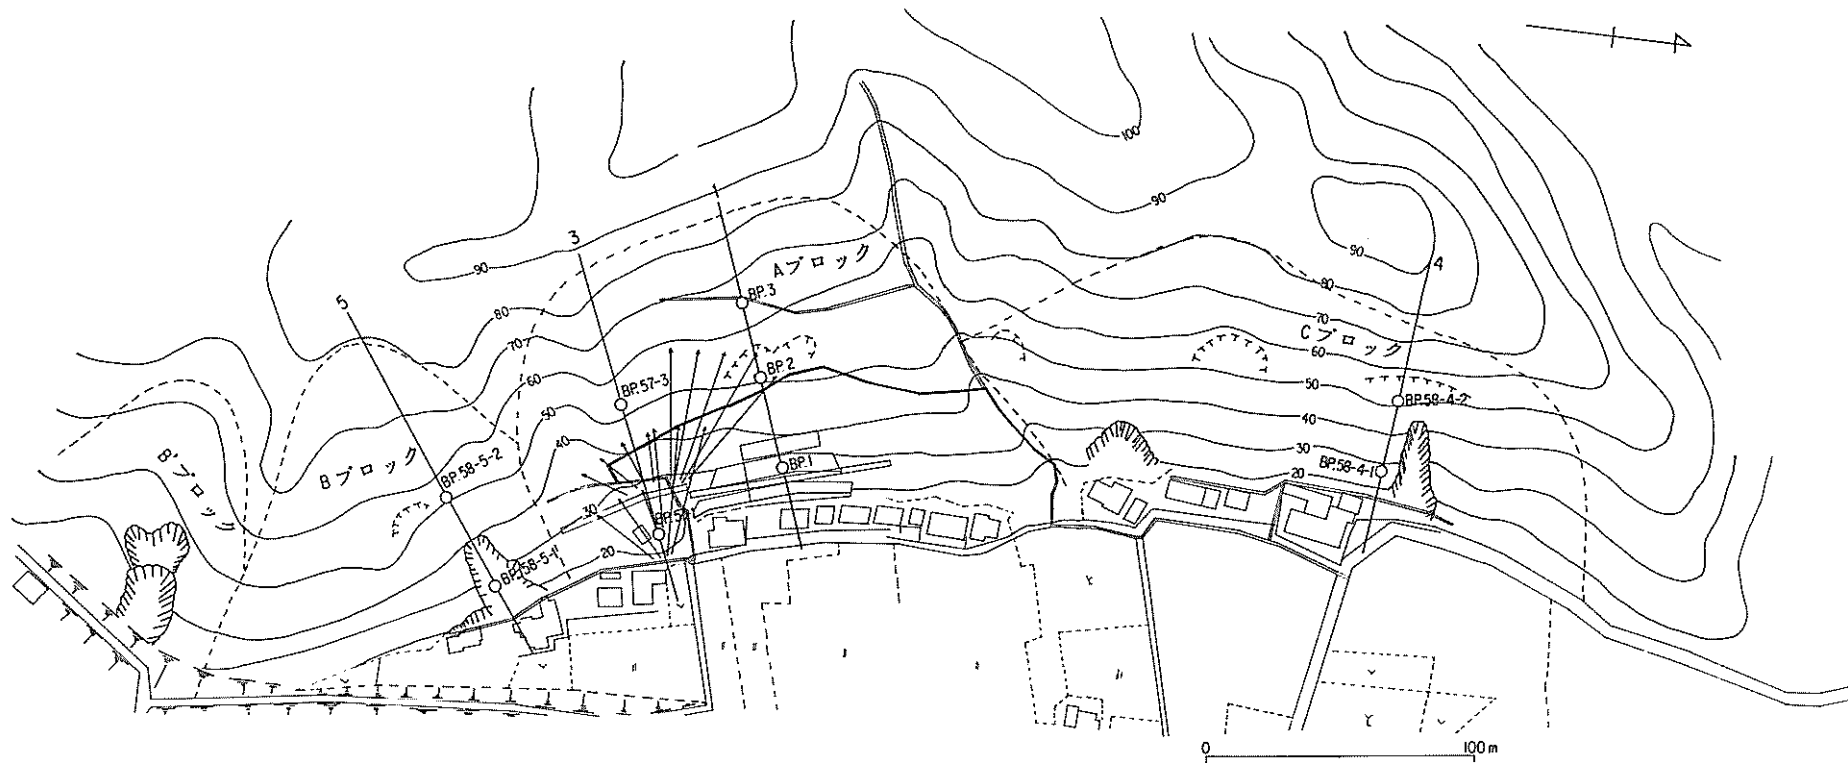
図-6 金 地 地 区 平 面 図

平面図に示したように，今回の豪雨で特に大きな変状を生じたブロックは2箇所である。ひとつはBブロック末端部の滑落（以下B1ブロック）であり，もうひとつはその北側のCブロックにおける滑落（以下C1ブロック）である。写真-1，写真-2はそれぞれB1ブロック及びC1ブロックの状況である。

たものである。移動土塊は粘性土を主体とした軟質な土砂で、7月豪雨によって突発的な崩壊性の滑落を生じた。図-6からも容易に認められる通りBブロック全体がひとつの明瞭な地すべり地形を呈している。尾根直下に主滑落崖と思われる急崖を有し、その下部は緩勾配の台地状を呈する。さらに中腹部は過去の地すべりによって等高線が乱されており、斜面末端部は再び急傾斜となっている。この斜面は山林となっており、松、杉及びところどころに竹林が存在する。今回滑落を生じた部分は、この大ブロックの末端部に相当する急斜面である。付近は以前から局部的な法面の崩壊が発生していたということであり、徐々に不安定化の方向に向かっていたことは確かである。

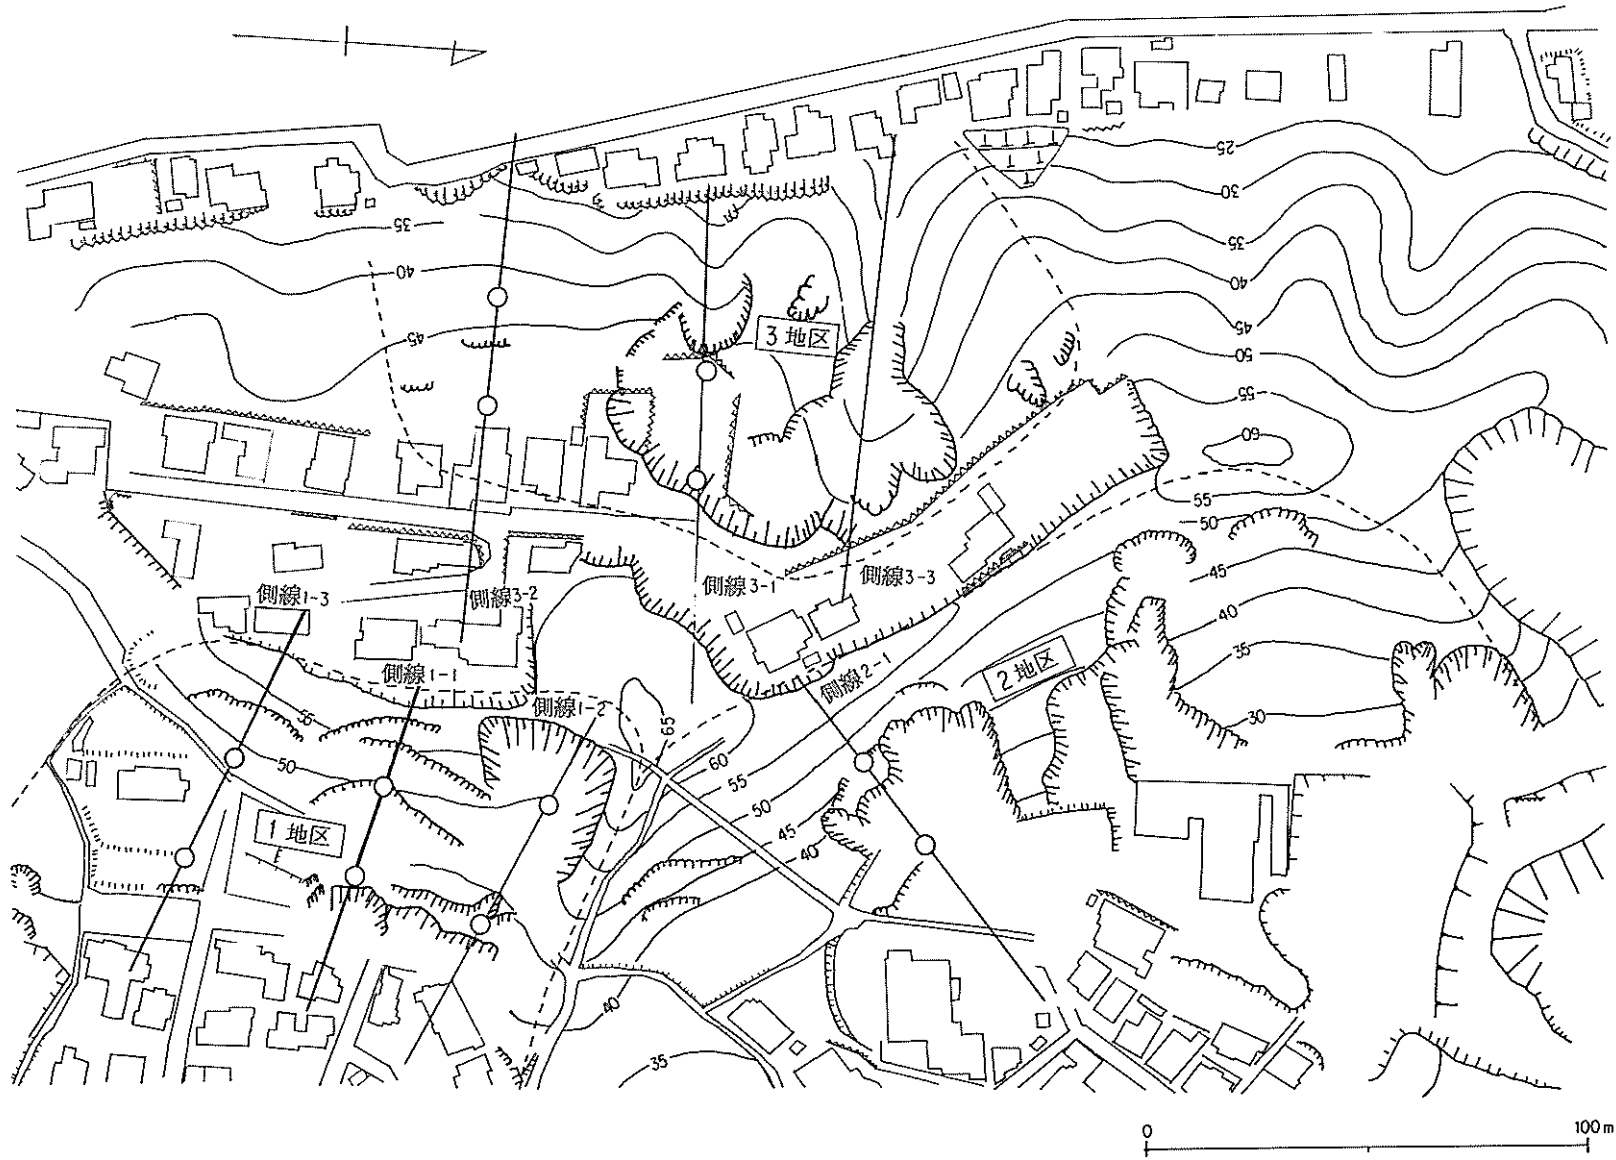
图-9 桜ヶ丘地区平面图

尾根をはさんだ東側と西側の地域のうち、特に地すべり活動の著しかったのは東側の元町地区の方である。平面図(図-9)に示すように、崩落した箇所が多数存在し、民家に被害を与えた。この東側斜面の中央部には東西方面に張り出した尾根状の地形が存在し、それを境界として南側(1地区)と北側(2地区)とに分けられる。

1地区は全般的に15～20°の緩勾配の斜面からなり、標高45m付近まで比較的新しい住宅街が形成されている。林地となっているその上部斜面は多少勾配が急となり、尾根の頂部付近まで最大落差2mに及び連続性を有する引張り亀裂が分布している。そのため立木も大きな変状を示し、あちこち傾斜しているものが多い。1地区の最も北側では巾・長さ約30mの崩壊性の地すべりが生じ、土塊が抜け落ちた。幸いにもこの部分では民家までの距離が長かったため、被害は最小限に食い止められた。移動土塊は赤褐色の玉石混じりの都野津層からなり、滑落崖の高さは10m以上に及んでいる。移動速度は大であったと考えられ、崩壊時には末端は水分を含んである程度拡散した。しかしながら調査時点ではこの付近は乾いた状況にあった。このブロックの状況を写真-6に示す。

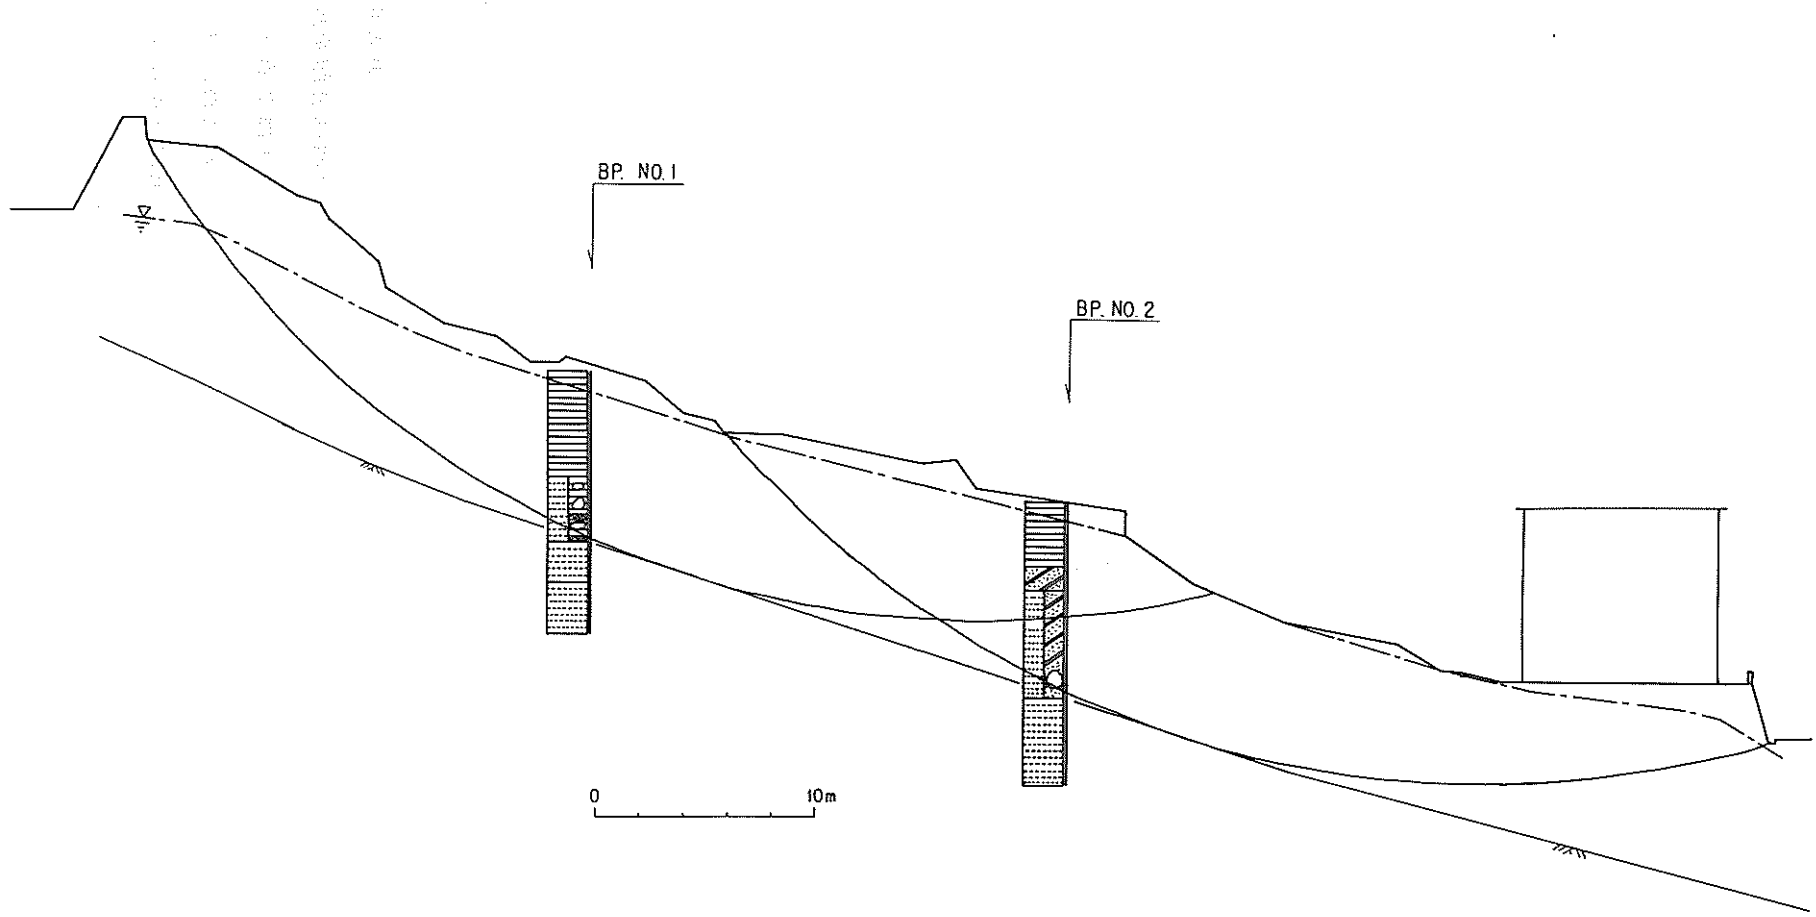
図-11 桜ヶ丘地区 1 - 1 測線断面図

ることになったものと考えられる。現在引張り亀裂が広く分布する1地区の南半分についても今後滑落が生ずるとすれば椅子型のものとなる可能性が極めて高い。代表断面として1地区の1-1測線の断面図を図-11に示す。

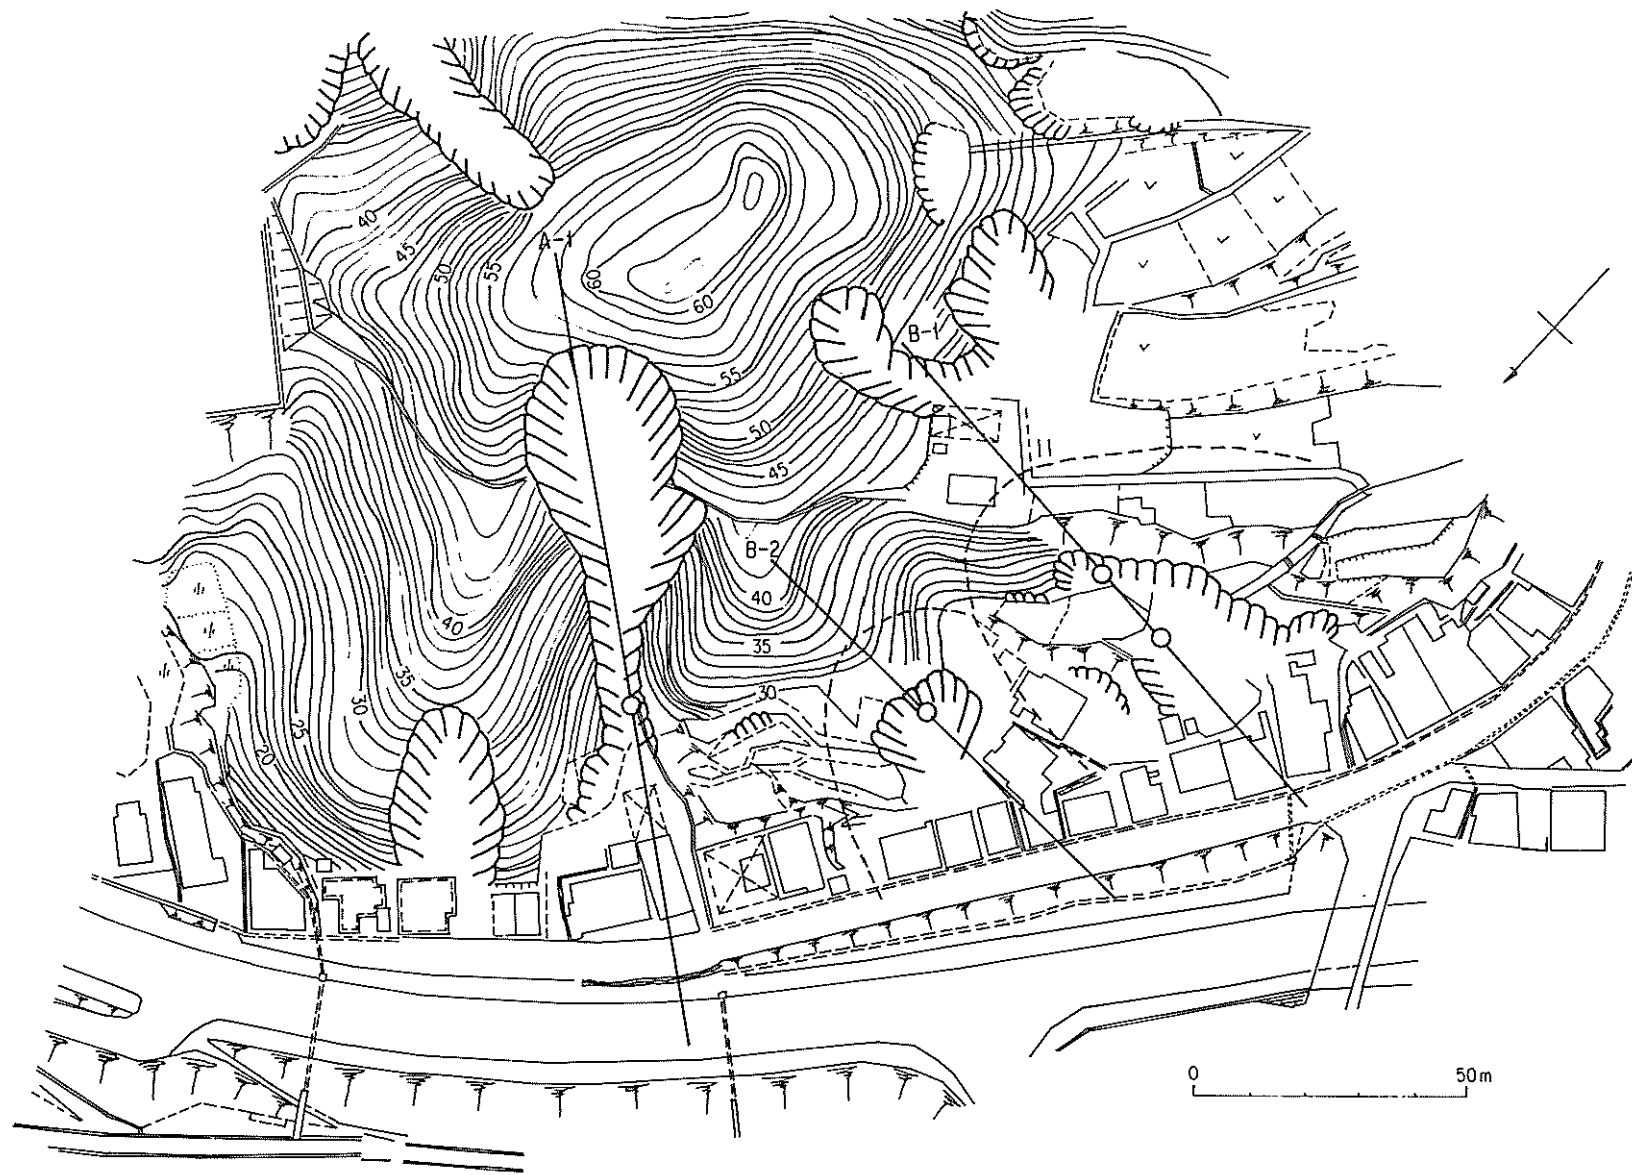
图-12 旭町地区平面图

地すべりや地すべり性崩壊は延長約 1 km にわたって山腹に点々と発生している。おのおの規模は巾・長さともに数十メートルのものがほとんどであるが、斜面下部の平地には人家が密集しており、犠牲者の皆無であったことは不幸中の幸といふべきであろう。これら連続して分布する地すべりのうち、特に被害が大きかった区域の平面図を図-12 に、また全景を写真-11 に示す。

このBブロックの北に隣接してAブロックが存在するが、こちらは残念なことに斜面下部から仰ぎ見るにとどまった。以下にその印象を簡単に記したい。斜面の傾斜はBブロックに比較して急である（ $30\sim 35^\circ$ ）。移動形態から述べればこのブロックは源頭部の地すべり性崩壊に端をし、その崩土が多量の水を含んで谷状の地形を流れ下ったものである。したがって平面的には図-12 から明らかなようにいわゆる「しゃもじ型」を呈する。源頭部の崩壊が標高 40~55 m のあたりに発していることから、長さは約 80 m に達している。この土砂流のため斜面下部の民家 1 戸が全壊し、1 戸が半壊した。源頭部は現在でも常に不安定な状況にあると考えられ、これ以上の崩壊の拡大をも考慮した対策が必要であろう。

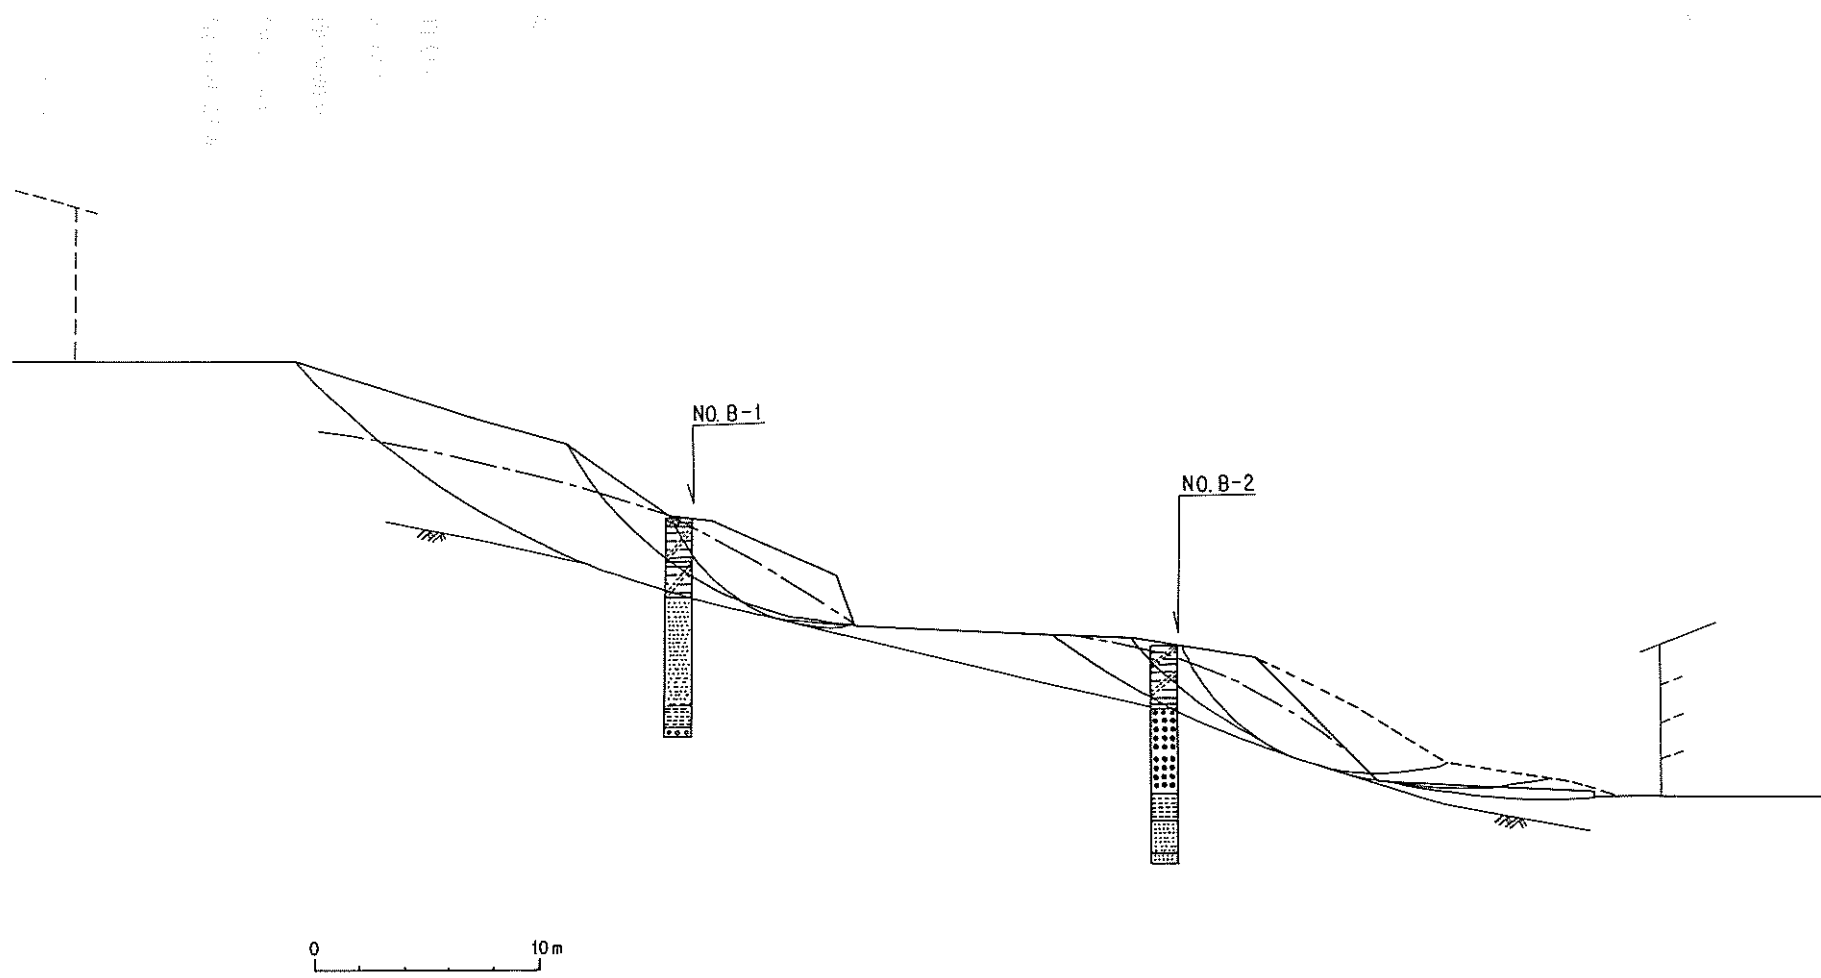
图-13 旭町地区 B - 1 测线断面图

時間の制約のため、この地区で詳細に踏査可能であったのはBブロックのみであった。このブロックは巾約 30 m、長さ 30~40 m の規模で下方へ押し出した。そのため、この斜面の上部にある神社へ通じる参道が寸断され、斜面上の墓地に被害を与えた。（写真-12, 13）移動層はすべてが抜け落ちるという状況ではなく、落差 3 m 程度の主滑落崖と多くの引張り亀裂を伴った滑落であった。したがって移動土塊の多くは不安定な状態で斜面上に留まっている。一方、末端部には写真-14 に示す通り、かなりの土塊の押し出しが見られる。これら移動層は、益田層群が原位置で風化した砂質粘土層である。神社直下部の滑落崖と、斜面下部の民家の裏には泥岩の露頭がみられ、すべり面は比較的浅い位置に形成されている。地質調査ボーリングの結果得られた断面図を図-13 に示す。斜面は竹林で覆われており、水は豊富であると考えられる。

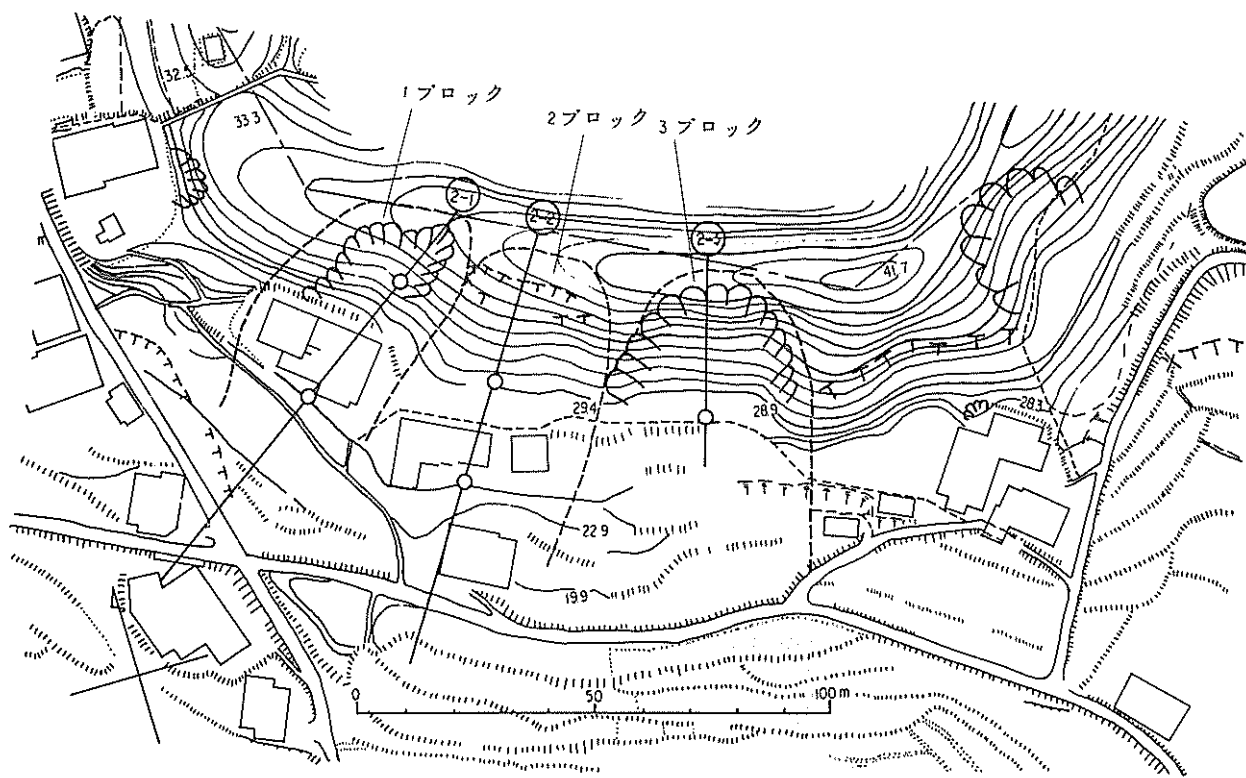
図-15 遠田地区平面図

滑動を起こした部分は図15平面図に示したように3ブロックに分けられる。1ブロックは巾・長さとも20m内外で、尾根の頂部近くに1.5m程度の落差をもつ滑落崖を伴っている。写真-15は滑落崖の状況である。さらに詳しく観察すると、この滑落崖は写真-16に見られるような礫混りの堆積物（崖錐性堆積物？）からなっている。移動層の状況は、地表面に多くの引張り亀裂が発生することなく、頭部から末端までほぼ一体となって滑落した模様である。土地利用の形態からみれば水の豊かな地域ではあるが、斜面自体は主として松林からなり、比較的乾いた感じであった。このブロックの断面図を図-16に示すが、ボーリング調査の結果からも、礫混りの堆積物が移動土塊の主体をなしていることが確認できる。ブロック下部には人家が存在しているため、相応の対策が必要である。

1ブロックの東に隣接して2ブロックが認められる。当ブロックの主たる変状は1ブロックから連続する頭部の引張り亀裂と末端部の崩壊である。移動はさほど大きなものではないが、巾・長さとも30m程度の規模を有している。地すべり末端には人家が存在し、このブ

ロックの再滑動時には非常に危険な状態となるため手当てを要する。

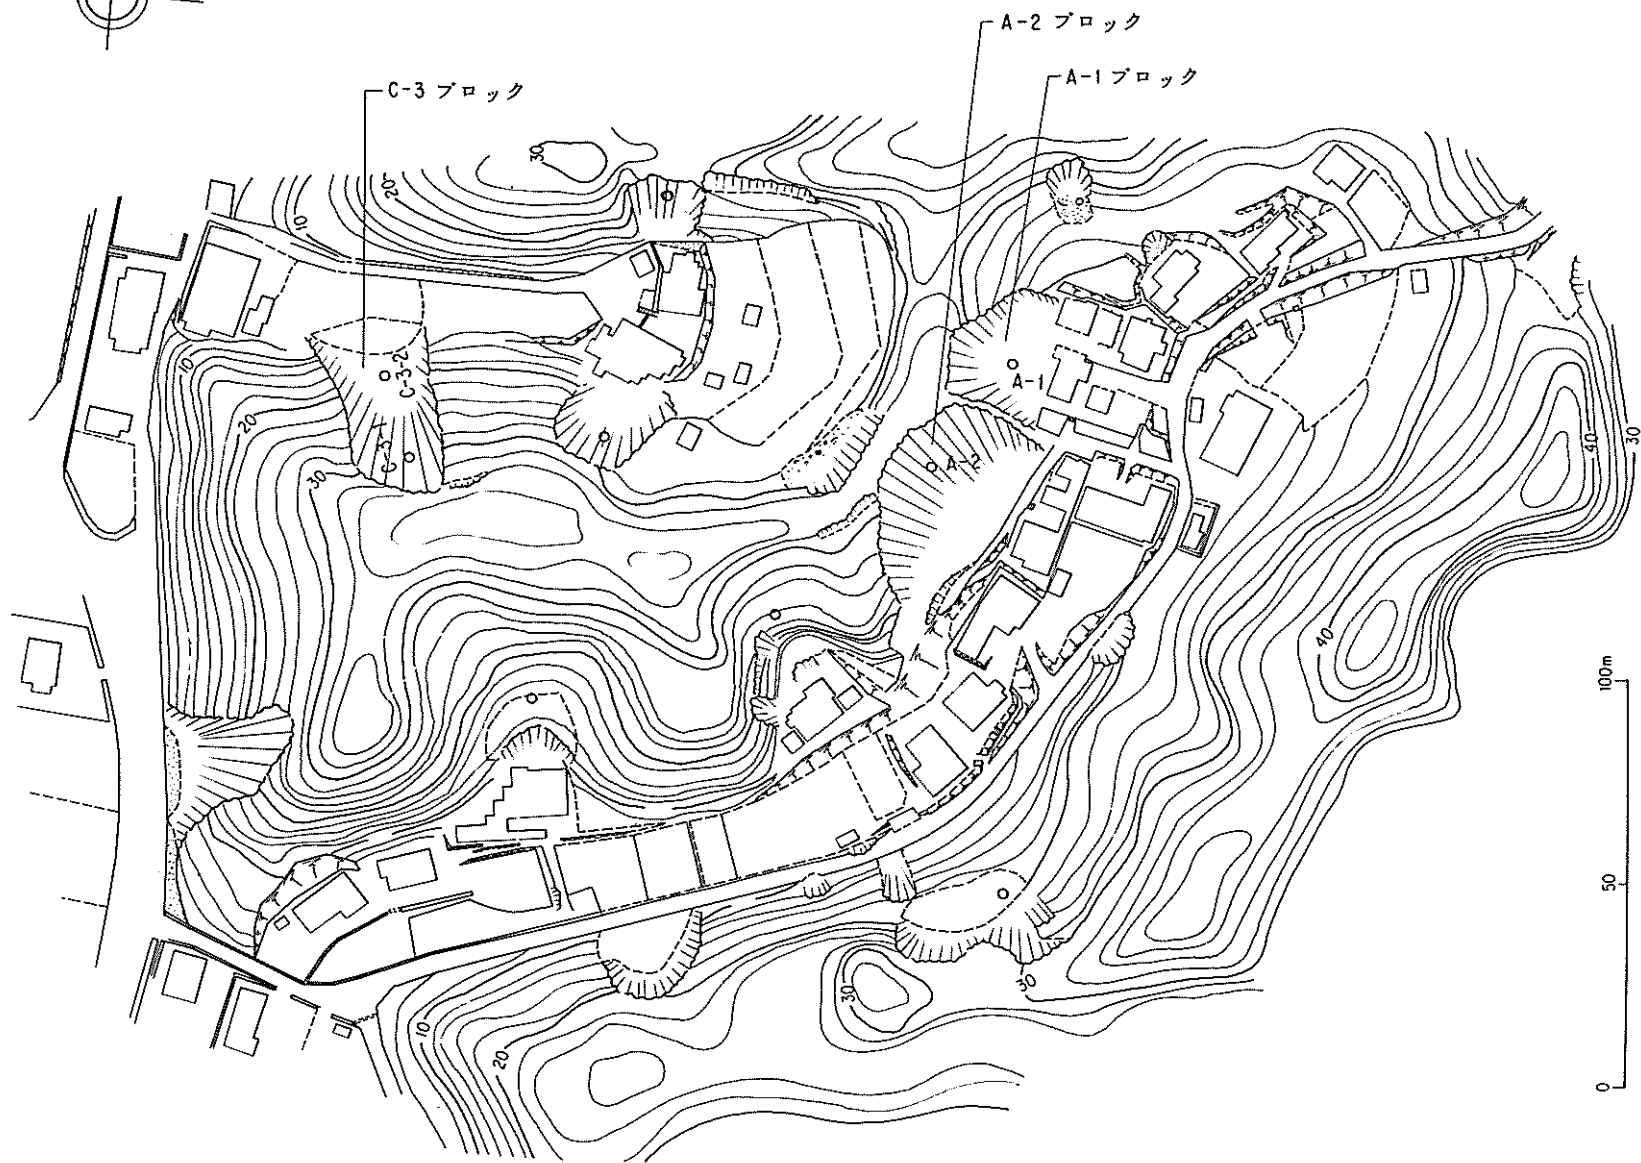
図-19 中組地区平面図

地すべりは標高35～40mのはぼ南北に伸びる小高い尾根の両側で発生している。滑動土塊は人命を奪い、民家を破壊した(写真-20)。図-19にこの区域の平面図を示すが、滑落の激しかったのは、A1、A2、C3などのブロックである。斜面長が限られているた

とりわけ滑動の激しかったのがA2ブロックである。ここでは下部の民家へ移動土塊が押し寄せ、犠牲者が出ている。斜面は主として松林からなっており、ブロックの規模は巾約50m、長さ約40mほどであった。滑落した土塊は地山からほとんど抜け出したような状況を呈し、運動の大きかったことを示している。このブロックの状況を写真-21に示す。そのため頭部の滑落崖の落差は3～4mに及んでいる。この滑落崖を観察すると、表土層はそれほど厚くはなく、せいぜい0.5～1.0m程度であった。その下部は暗緑灰色を呈する風化泥質片岩からなる(写真-22)。移動土塊の大半は少し強い力を加えるとボロボロとくずれるような強風化片岩であり、ある程度粒度の粗い崩積土を混じえる。これらは全体的に乾燥した印象であった(写真-23)。

一方A2ブロックの北側に隣接したA1ブロックは巾・長さとも約30mほどの規模をもつ。移動はA2ブロックほどには激しいものではなかったが、落差を伴った明瞭な滑落崖が発生した。ブロック末端部にはコンクリートの擁壁が築かれていたが、地すべりの押し出しによって大きな変状を示した。このブロック上部の尾根筋の平坦地は墓地となっているが、その付近にも滑落崖にほぼ平行な引張り亀裂が生じた。調査時には斜面上で移動土塊を確認することはできなかったが、末端部ではA2ブロックと同様の強風化片岩の露頭が見られる(写真-24)。

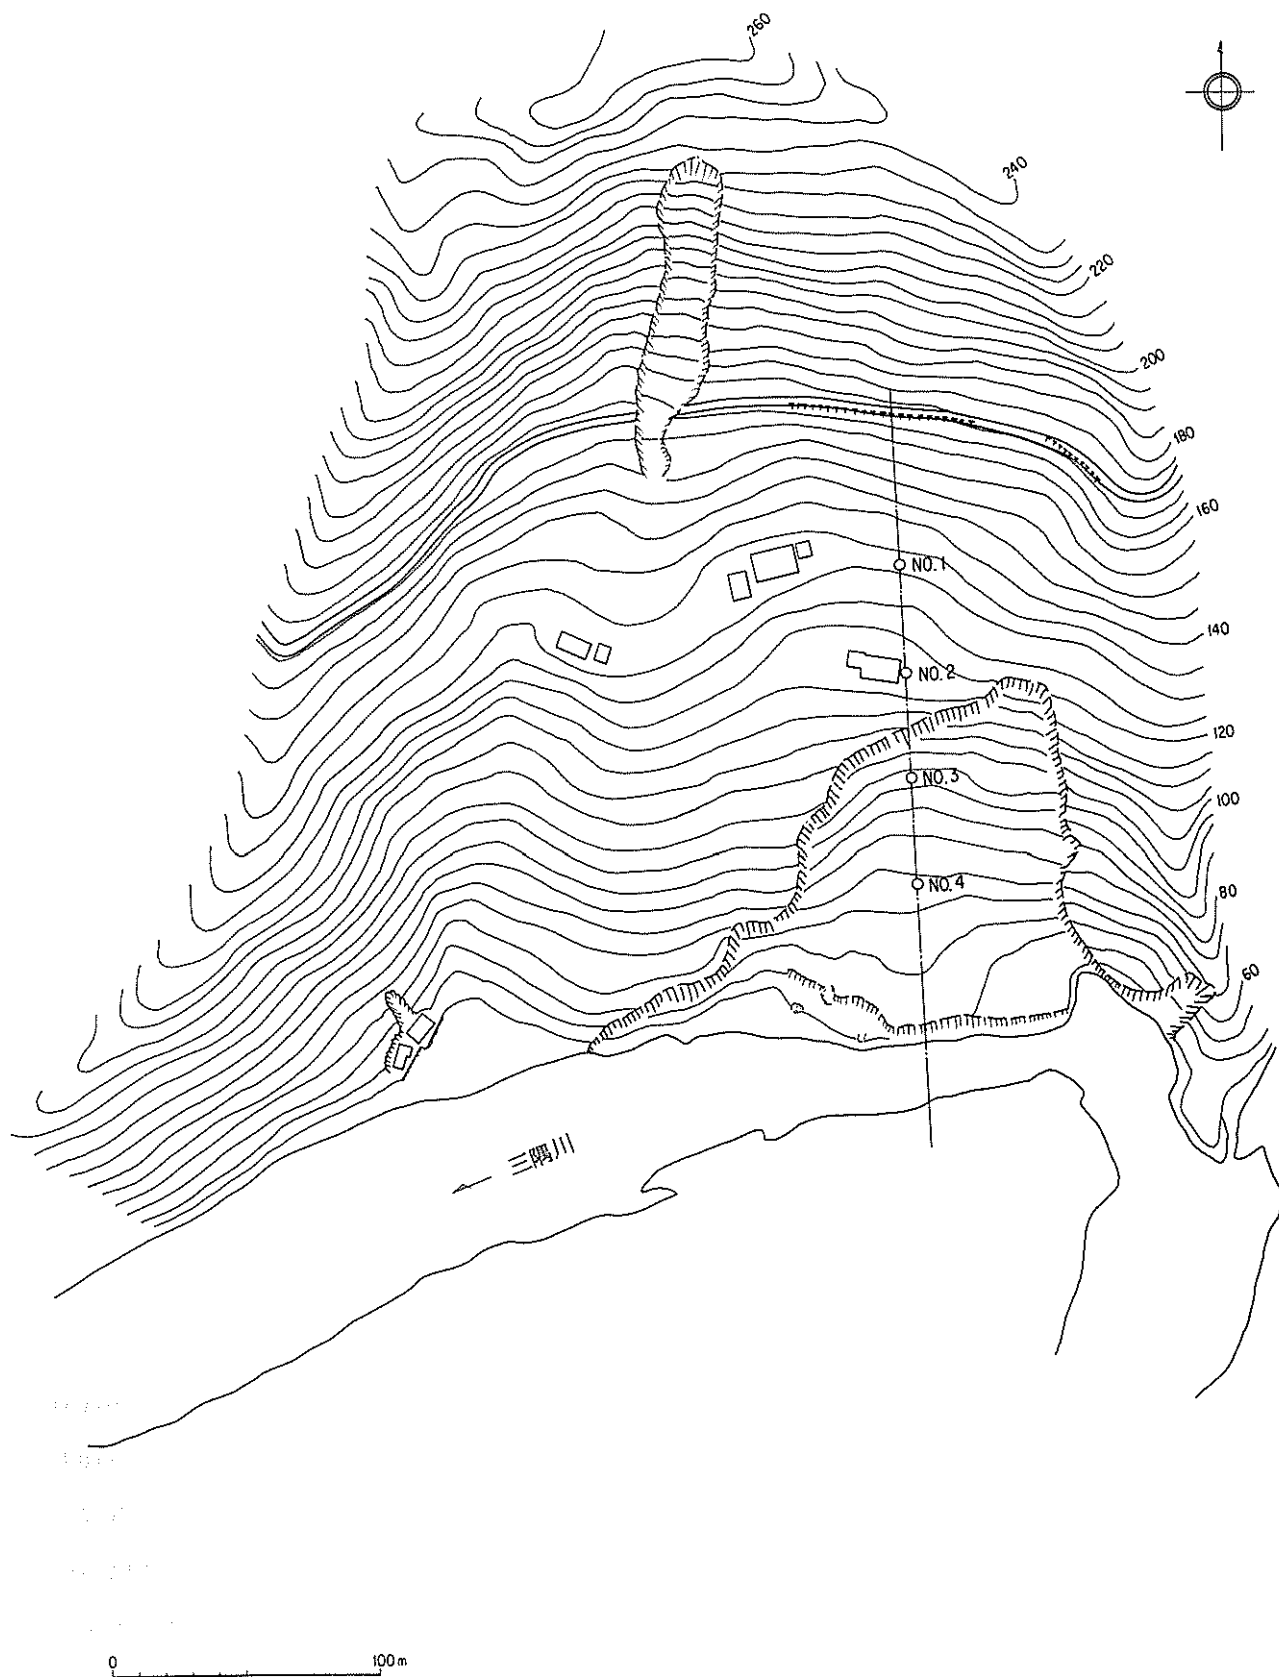
图-22 桑原地区平面图

有するひとつの地すべり地形の中の一部と見られる。滑動ブロックは巾約100m、長さ約150mの規模をもち、末端部は三隅川に向かって約25m程押し出した。図-22に当地区の平面図を、また、写真-26に地すべり全景を示す。斜面の地表面勾配は20～35°程度で、一般的な地すべりに較べると急傾斜といえる。

前述した通り、斜面の傾斜が急であったため、風化片岩を主とした移動土塊は三隅川へ向かってかなり抜け落ち、滑落崖の高さは最大10m以上にのぼる。現在、この移動土塊自体は安定

を保っているが、滑落崖より約100mほど上部の林道沿いに引張り亀裂が発生している。この位置は平面図から見る限り、ちょうど地形の変換点にあたっている（上部斜面急～下部斜面緩）。これは地すべりの頭部もしくはひとつの地すべりブロックの頭部がこの林道付近にあることを暗示しており、今後は既に抜け落ちた土塊の安定を図ること（特に末端部の洗掘防止）は元より、滑落崖の上部斜面の安定化対策も推し進める必要がある。

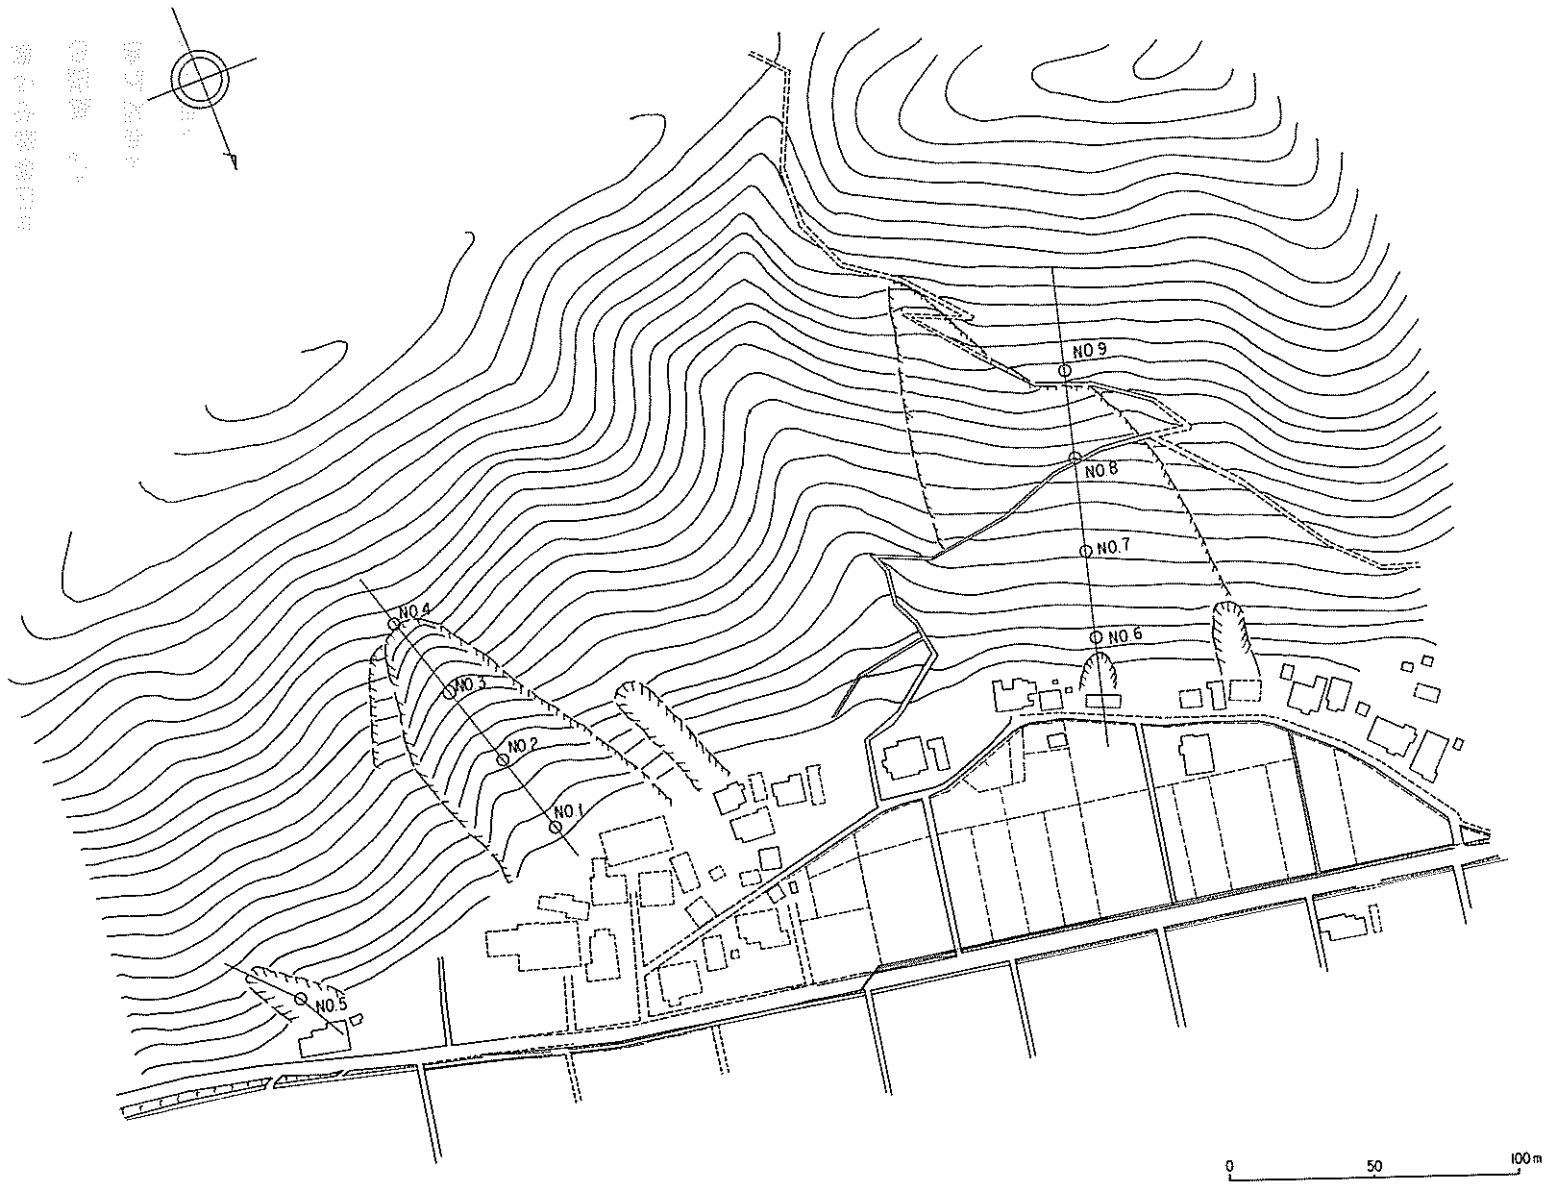
图-25 中 场 地 区 平 面 图

南西約2 kmに位置する米ヶ辻山（標高367.2 m）から北東方向へ伸びた尾根は、高度を減じながら中場地区付近で標高130 mほどになる。この尾根を形成する斜面は中場地区で40～50°、反対側斜面で約30°の傾斜を有する。中場地区の平面図を図-25に示す。周辺の地質は古生代三郡変成岩類（結晶片岩）と、それを貫く中生代白亜紀火山岩類閃緑岩から構成されている。中場地区の崩壊斜面においては、閃緑岩をさらに流紋岩が貫き、極めて複雑な岩相となっている。

崖壊性地すべりは若干等高線の張り出した、半ば尾根上の斜面に発生し、巾約50m、高さ約80m、移動土量約15,000m³に及ぶ大規模なものであった。そのため斜面直下部の集落において死者15名、全壊7戸という大きな被害を生じた(写真-31)。滑落の速度は斜面が急なため、相当速かったものと推定される。加えて、記録的な豪雨によって大量の水が加わり、末端部は流動化して斜面下部から最大200m程度広がった。崩落した土塊の大部分は地山から抜け落ち、わずかに凹状の崩壊跡地の中央部以下に薄く小円錐状を呈して残存

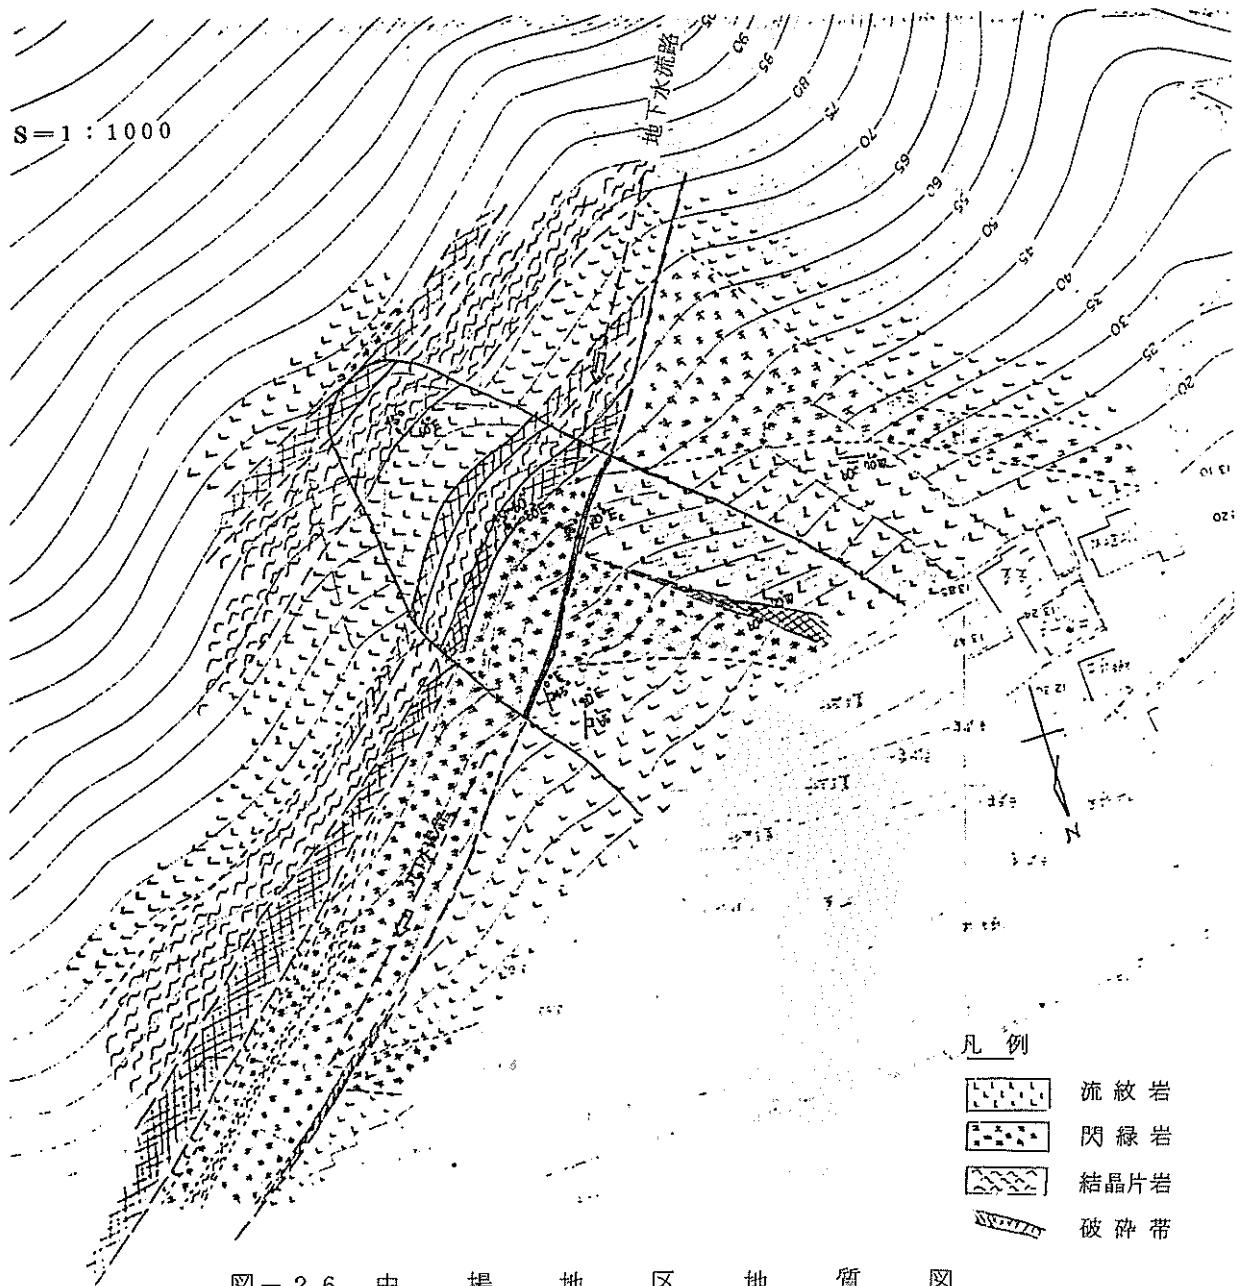
図-26 中場地区地質図

現在の露頭を観察すると、結晶片岩は斜面上部に分布し、走向、傾斜がN60°E、45～60°S断層によって著しく破碎され、礫混り粘土～礫状で露頭する。閃緑岩は斜面中部に分布、走向、傾斜が

N 70° W・40°~70°Nの節理系を主とし、流れ盤構造で今度の崩壊面を形成している。また、流紋岩は硬質岩体で、構成地質の中で最も新しい活動であり、貫入の全体的傾向はN 45°W~N 70°Wの走向にある。以上の地質平面図及び断面図を模式的にそれぞれ図-26、27に示す。

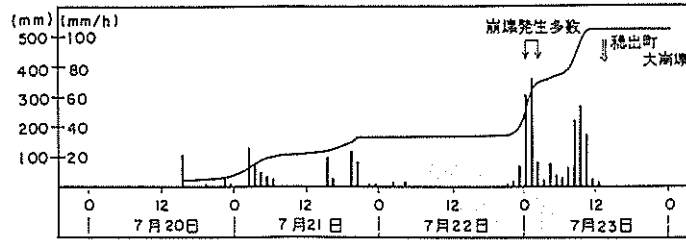
図-28 昭和58年7月20～23日の浜田市の降雨状況¹²⁾

この崩壊性地すべりの発生は23日の午後1時頃と言われ、多くの崩壊、土石流がそれ以前の雨のピークに重なるように発生したと対照的である。図-28には、7月20日~23日間の時間雨量と累積雨量を示す。ある種の地すべりでは、降雨のピーク後数時間を

経てからその発生に至るような傾向が認められる。最近のものではたとえば、昭和57年に発生した奈良県西吉野村の和田地すべりなどの例があげられる(図-2.9)。このような現象は、斜面を構成する地質・地質構造、あるいは土質等と密接に関連する水分条件(超過保留量、中間流出量等)に支配されているものと考えられる。中場地区の崩壊直後に斜面中央部から大量の水が噴き出したとの報告や、現在でも斜面に多量の湧水が見られること(写真-3.2)、さらに竹林の分布状況などから、この地区は元来水の豊富であったことが推定される。

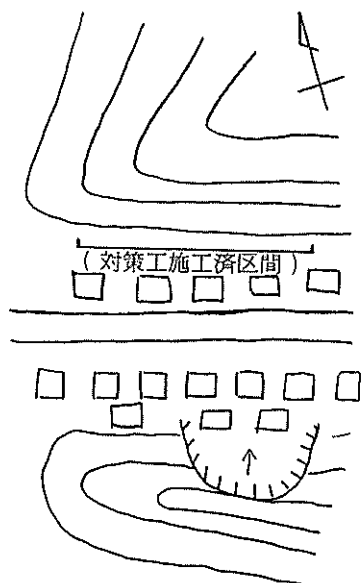
図-32 須津地区模式平面図

須津地区は三隅町の中心部から西へ約 4.5 km の日本海沿いに位置する。図-31 には付近の地形図を示す。崩壊は巾約 40 m、高さ約 30 m、深さ 3~4 m、土量約 4,000 m³ の規模で発生した。この崩壊のため、13名の尊い人命が奪われ、家屋 5 戸が全壊した（写真-34）。図-32 には模式的に平面図を示す。
