土木研究所資料

昭和58年7月山陰豪雨災害における
土石流災害等に関する調査報告書

昭和59年1月

建設省土木研究所
砂防部砂防研究室

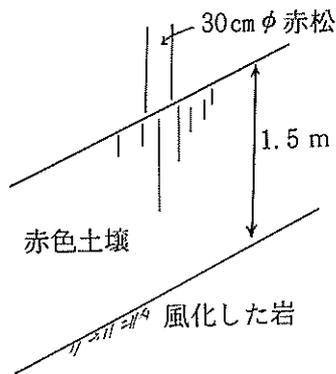
図-4.5 写真4.4の説明図

木の根が崩壊を防止するかどうかは長い間議論されてきたところであるが、根系の深さは1.5 m程度で崩壊深も通常その程度であるので、豪雨に伴って発生する多くの崩壊についてはほとんど無関係と考えられる。もちろん木の根が無ければそれより浅い崩壊が発生することも考えられるが、前述の例のように崩壊面には、岩が露出している事が多く、透水性の違い、強度の違いが崩壊面を決定すると考える方が理解しやすい。写真-4.4は前述の崩壊例の㊸地点に見られた直径30cmの赤松の根系で、深さ1.5 mにあるほとんど不透水層といえる風化した白色の岩までの深さで終わっている。

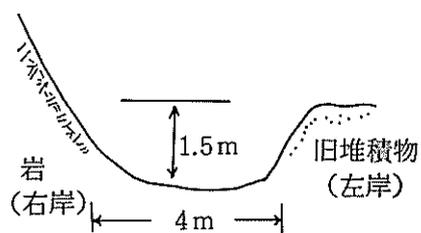
図 - 4.6 横断面の見取り図

堆積物が洗い流され岩が露出しているところで、溪床勾配は 8 度、溪床勾配 7 度のところでは土砂の堆積が見られた。代表的な侵食断面を図 - 4.6、写真 - 4.7 に示す。溪床の最大礫径は 1.5 m である。

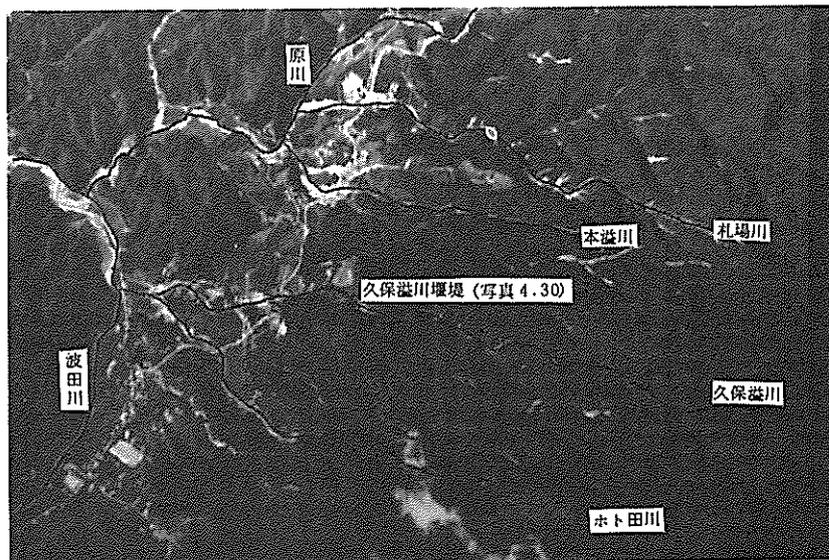
写真-4.9 波田地区の航空写真

波田地区の航空写真を写真-4.9に示す。

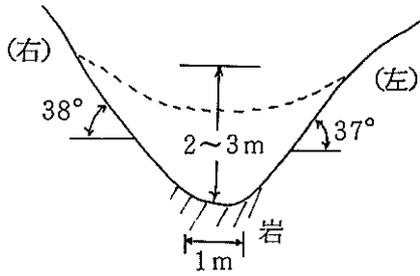
図- 4.9 写真- 4.13の説明図

土石流の源頭部は、本川ではなく途中の支溪が源頭部になっている。支溪の元溪床勾配は35度と推定される。支溪の堆積物はほとんど流出し、基岩が露出している。この勾配は32度で、平均侵食深は1.5mである。侵食された谷の横断形を図-4.9、写真-4.13に示す。源頭部支溪下端の未侵食土砂を採取して粒度分布を調べた。図-4.10に粒径加積曲積を示す。

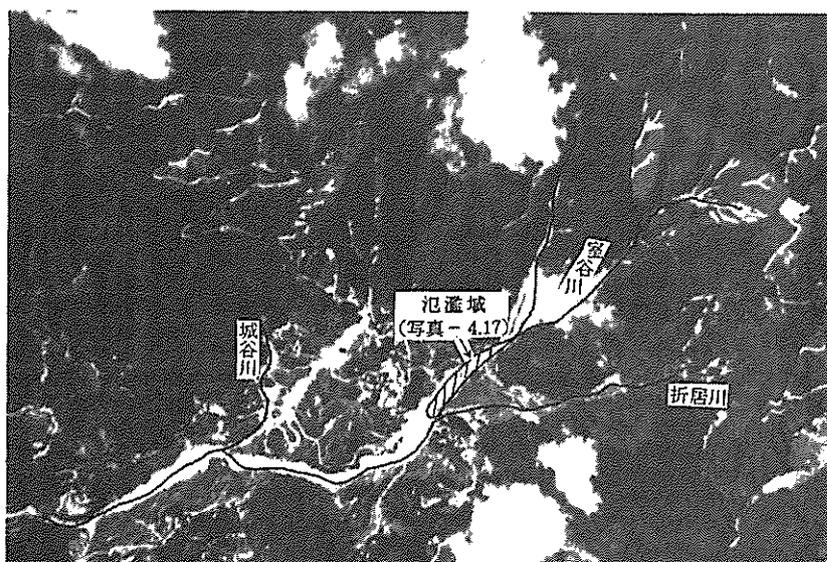
写真-4.20 室谷地区の航空写真

室谷地区の航空写真を写真-4.20に示す。

この谷の西側の谷にも土石流が発生している。発生時刻は8時から10時にかけてで、大粒径礫は下流に達しなかった。そこでは昭和57年にも規模はさらに小さかったが土砂の流出があり200年ほど前に大きな土砂流出があったと言伝えられている。(聞き込みによる)。
