宮城県沖地震災害に関する 諸調査の総合的分析と評価

1979年11月

仙台都市科学研究会

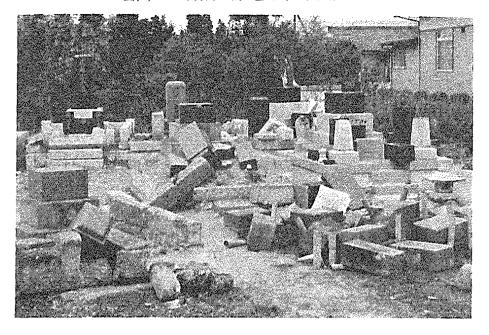
図(P)-- I 倒壊率の高い墓地 (六郷地内)

盤のところではそれが100%近い値に達して いるということは、固いところと軟かいとこ ろでの揺れのちがい、とりもなおさず振幅ま たは加速度の大小によってそれを説明する以 外に方法はない。特に六郷地区では、墓石の 棹はおろか、安定なはずの台座まで飛び散っ ており、地盤動の加速度のすさまじさを物語 っている。また、この地区のある寺では、鐘 つき堂がペシャンコにつぶれた。ちょうどつ ぶれていくところを目撃した人の話では、つ り鐘の振動で柱が叩き折られたそうで、いか に地盤動の振幅が大きかったかをまざまざと 見せつけられた思いである(図(p)-1)。さら にこの地域では、住家の大黒柱がポキンと折 れて全壊した例がいくつか発生した。また、 かわらぶきの家の多くはかわらがはがされた。 土壁はくずれ落ち、モルタルの壁にも多くの ひびが入った。一方、水田の泥や水が大きく 動いたために、稲苗が受けた被害も決して少 なくはなかったと聞いている。これらの被害 はいずれも、沖積層地帯が他の地域に増して 揺れの激しかったことを示している。

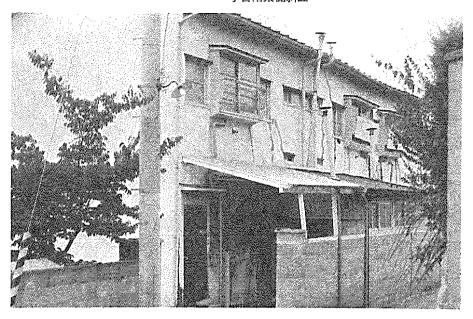
図(P)-4 緑ケ丘の被害 (a) ---丁目南東側斜面 --

よう。まず、ここが正に長町一利府線に沿った地域であることは明白である(第1,2、6,7図)。したがって、専門家はもちろん、専門家以外の多くの人人が、活断層との関係から、この地域の大きな被害に特別の関心を示したのは当然である。緑ケ丘の被害の特徴は、それらの多くが数 cmから数 10 cm、場合によっては1 mをこえるような落差を有する、無数のき裂をともなう地にりによって誘発されていることである(第8図)。そのため、この地域の被害は、建物の被害ばかりでなら、宅地地盤の変形、変動による被害をも含み、それらの復旧には、むずかしい技術と同時に、ばく大な費用を要するものが多く、事態はきわめて深刻である(図(P)—4、(a)、(b)、(c)。

このように緑ケ丘 (特にその南域) は隆起 性の地盤の上に位置していて、もともと斜面 は非平衡状態にあり、きわめて不安定な地形 を形成している。ここが地辷りや崖崩れの常 習地帯になっていることも、つまりは、不安 定な斜面が平衡をとりもどして安定化するた めの、必然的な自然の運動の現われである。 そこで、このような地盤の状況が今回の大き な被害の発生に結びついていることは、 今や 誰しも否定できないであろう。第9図は1953 年撮影の空中写真を用いて、宅地造成以前の 原地形を図化したものの上に、宮城県沖地震 によって発生したき裂の分布を示したもので ある。この図から明らかなように、き裂のほ とんど大部分は、もともとの地辷りや崖崩れ 地帯の頭部 (head) と内部に集中的に分布し ている。すなわち、今回の地震による地辷り や崖崩れは、もともとの地辷りや崖崩れで生 じた凹地を埋め立てて宅地を造成した部分の 土塊が、いわば原地形をとりもどすようにし て, 自然の斜面方向に移動したために発生し たもので、一種の「自然復活運動」ともいえ よう。

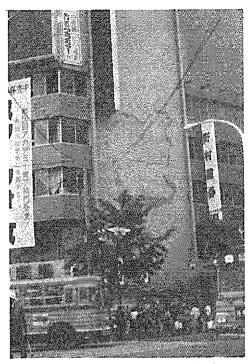
写真8 Tビルの外装タイル剝落(仙台、 中央)

プレキヤスト, コンクリート, カーテンウオールの落下が泉市で1件起きている。内外装のタイル, 石張り, 外装モルタルの剝落が各所で見られる。その例を写真8に示す。

高層建物では、カーテンウォールや窓の設計、施工に細心の注意が払われている。このような配慮が中低層建物でも必要と思う。昔の建物は鉄筋コンクリート造の壁が沢山入っていたので、地震による建物のたわみについて格別な配慮をしなくても、問題が起らずにすんだ。建物の構造や仕上げが変ってくれば、それなりの配慮が必要になってくる。

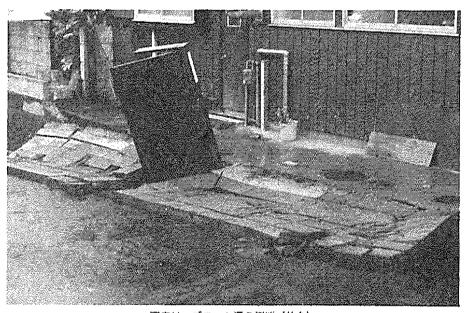
写真11 ブロック類の倒壊(仙台)

ック塀の倒壊によっている。倒壊例を**写真11** に示す。

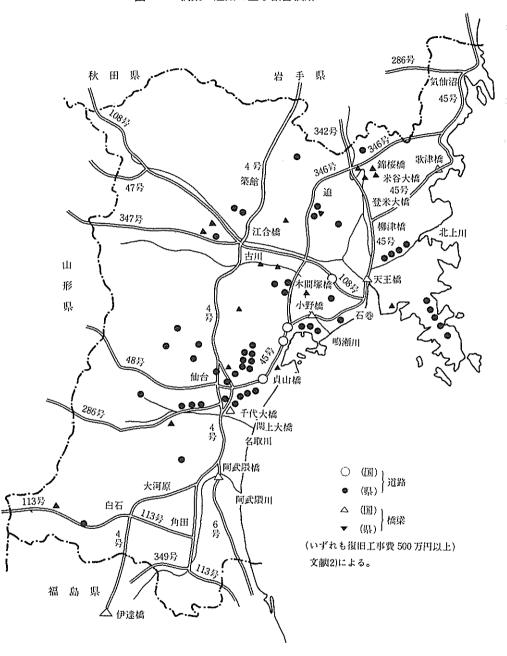
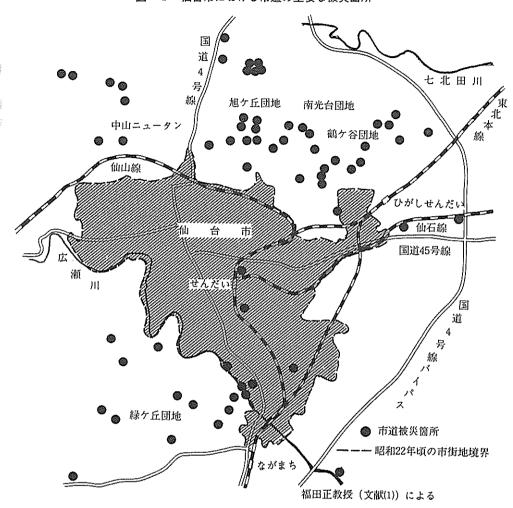
仙台市関係の市道の主要な被災個所を図-2に示す。被害は鶴ケ谷、旭ケ丘、桜ケ丘などの北部の新興団地と緑ケ丘などの南西部の新興団地に集中している。これらの新興団地は丘陵地であって、道路は盛土・切土構造が多く被災し易かったと考えられる。一方、仙台市の中心市街地は耐震性の高いローム段丘礫層の旧仙台市街地に相当する地域であり、道路の被害は殆ど発生していない。

図ー2 仙台市における市道の主要な被災箇所

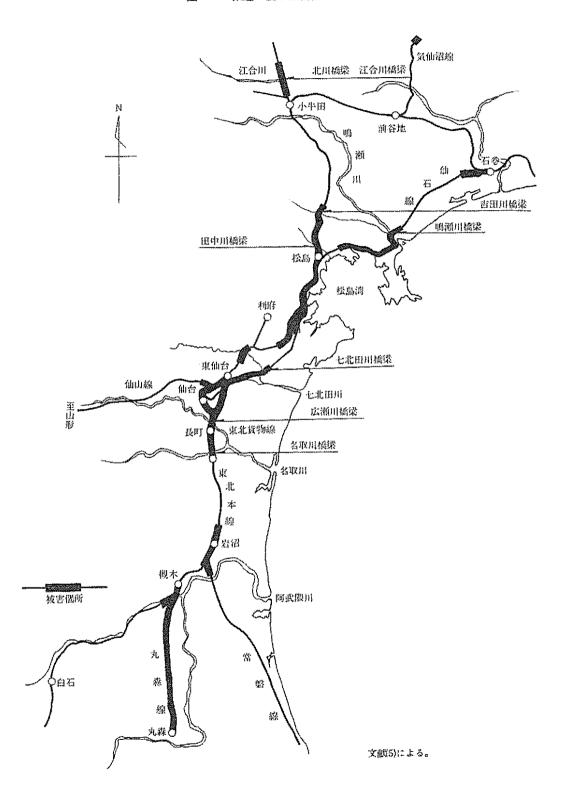
図ー | 鉄道の主な被害箇所

地震発生と共に、仙台鉄道管理局管内全線 の列車は運転中止指令により停止し、運転設 備の点検を行った。点検の結果、各所で諸設 備の破損が多発していることが判明した。線 路については橋梁の変状(橋脚打継目部の破 壊や支承部付近の破損など),路盤の沈下 (橋梁の前後や、その他の盛土部分),軌道狂 い等の被害が各所に発生し、駅構内において はホーム擁壁のはらみ出しや倒壊等のホーム の変状が列車運行の支障となった。また、電 気設備の破損も多数発生した。構造物の被害 件数は、線路 602件、停車場施設87件、建物 169 件、機械79件等である。各線区における 被災個所及び復旧に長時間を要した主な施設 被害個所をそれぞれ図ー1、表一1に示す。電 気設備としては、電車線891件、電灯849件、 信号1,013 件、通信機918件、変電所1件など が報告されている。また、情報システムにも 異常が発生し、鉄道電話も一時不通となった。

線区別	被災個所	被 客 状 況	運転再開月日
東北本線	松島・品井沼間田中川橋梁	前後築提変状	6月16日
4	松島・品井沼間石巻街道架道橋	前後築提変状	6月18日
,	小牛田・田尻間(上り)江合川橋梁	橋 脚 変 状	6月18日
,	小牛田・田尻間(下り)北川橋梁	橋 台 波 下	6月16日
,	長町·宮城野間行人塚高架橋	橋脚き裂	6月30日
仙石線	野蒜・陸前小野間鳴瀬川橋梁	橋 桁 変 状	6月21日
"	石卷港駅構内	路盤不等沈下,軌道狂大	6月24日
気仙沼線	陸前小泉・本吉岡津谷川橋梁	橋 桁 変 状	7月7日

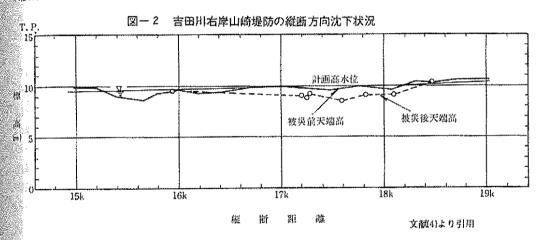
これらの被害の中、いくつか特徴的なことを次に示す。北上川においては、河口より10kmまでの区間の旧河道部分旧川締切個所における被害が主である。鳴瀬川水系における最大の被害は支川吉田川右岸の約5kmに及ぶ山崎堤防であり、ほぼ全区間に亘り、数多くの亀裂や陥没が生じ、陥没の高さは最大3m近くにも達した。図-2、3は山崎の沈下の状況である。名取川においては、支川の広瀬川合流点付近の本川下流側及び広瀬川の左岸において総方向亀裂の外に堤防を横断する亀裂も見られた。阿武隈川流域における被害については、河口付近は自然堤防・浜堤、上流で

図ー3 吉田川山崎堤防の横断方向沈下状況例
