# '78宮城県沖地震災害の教訓

＝実態と課題＝

宮 城 県

昭和55年3月

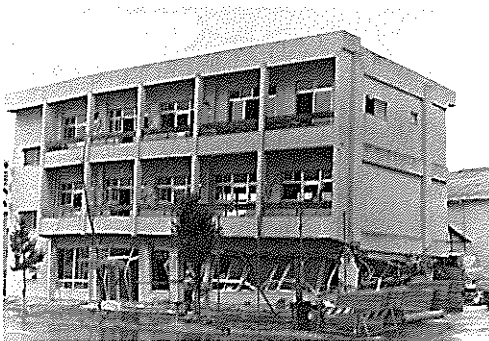
写真IV-2-3 鉄筋コンクリート造3階建物の崩壊（Mビル）

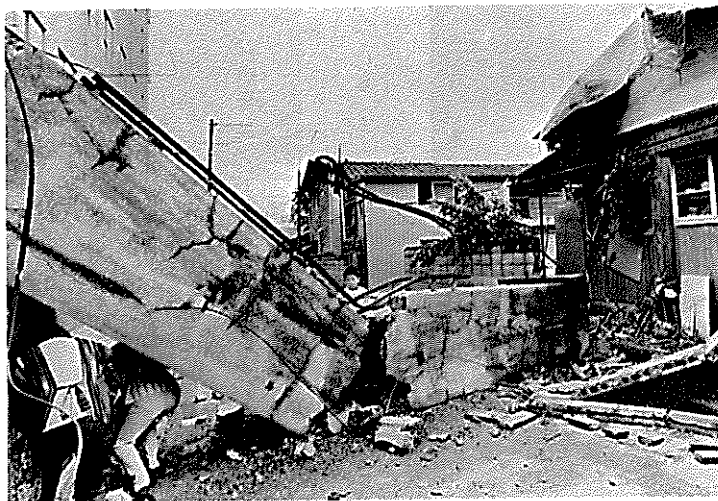
鉄筋コンクリート造の独立煙突、付属煙突の折損が相変わらず起きている。写真Ⅳ－２－７は仙台市における付属煙突の被害の例である。

写真Ⅳ－２－７ 鉄筋コンクリート付属煙突の倒壊

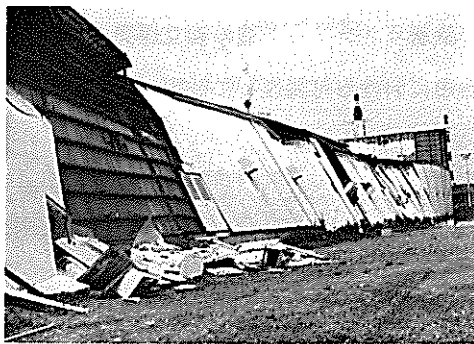
写真IV-2-9 鉄骨造ボーリング場の崩壊

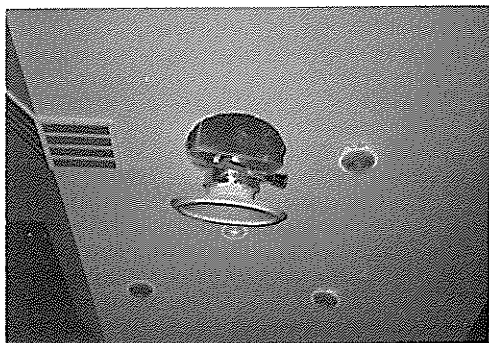
写真IV-4-9 泉市庁舎，吹出口の脱落  
(鹿島建設提供)

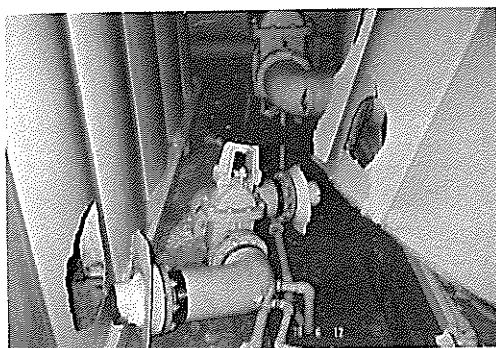
写真IV-4-12 泉市庁舎，高置水槽の接続  
管の破断（第一工業提供）

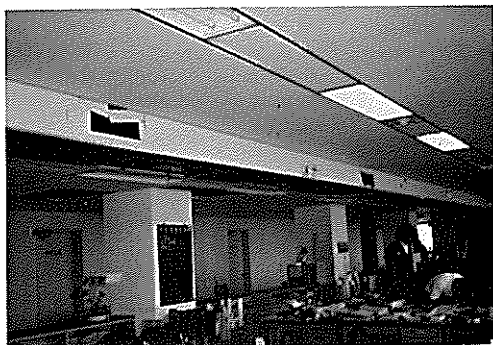
写真IV-4-14 泉市庁舎、レースウェイと  
吹出口の落下  
(高砂熱学工業提供)

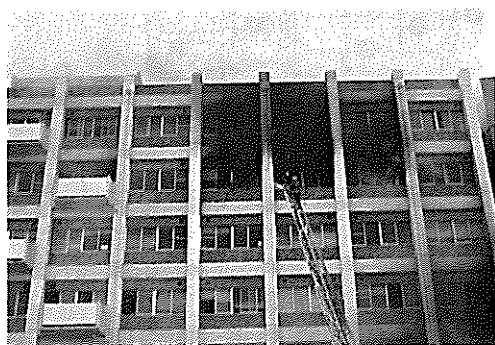
写真IV-5-3 化学実験室の火災  
(東北大学理学部)

箇所炎上火災が発生している。その他東北工業大学、一関工業高等専門学校の化学実験室でもボヤが生じている。写真IV-5-3は東北大学理学部化学棟の火災である。また、写真IV-5-4は実験室内のポンベの転倒と実験器具の落下の例である。

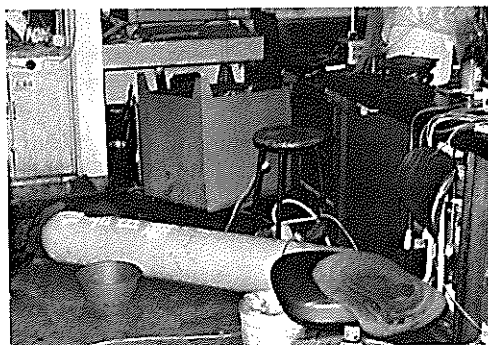
写真IV-5-4 実験室での転倒落下

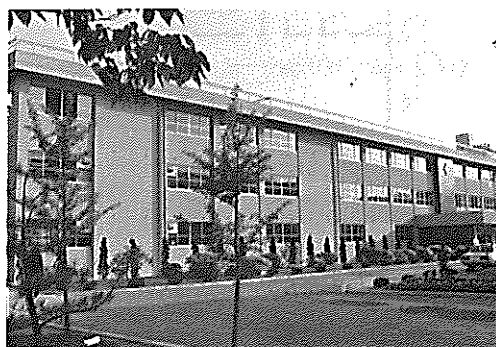
写真IV-7-2 A棟復旧工事後北立面

鉄筋コンクリート造3階建の校舎、A、B、Cの3棟からなっている。3棟ともに廊下側外ラーメンの1階柱の多くが、写真IV-2-6に示したようにせん断破壊している。

これらの柱が支持している軸力は小さいし、教室と廊下の間にあるラーメンの柱はすべて無被害、教室側外ラーメンの1階柱は破損したものがあっても、せん断ひび割れ程度で済んでいるものが多いので、3棟ともに復旧の方針をとることとした。復旧にあたっては、廊下側外ラーメンの柱を補修するとともに、同ラーメンに壁を分散配置し補強するほか、被害のみられた教室側外ラーメンの柱を補修するのが適切と判断された。

その結果、3棟ともに復旧することに決まり、昭和54年秋に着工、翌年春竣工となった。復旧後の外観を写真IV-7-2に示す。また、A棟の復旧工事の概要を図IV-7-2に示す。B、C両棟の工事は、これと大体同じである。

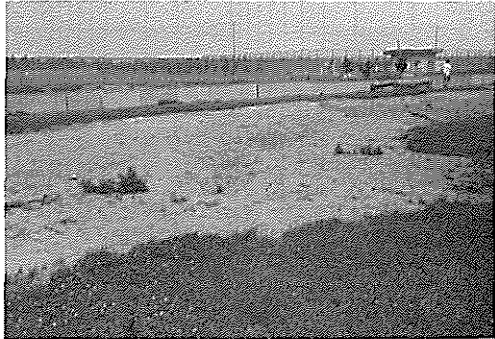
写真V-2-1 液状化にともなう噴砂  
(亶理町荒浜町民保養センター)

たり、プールサイドの石張りに変形、亀裂などの被害が発生した。また、運動場やテニスコートには大きな亀裂が多数発生し、多量の噴砂があったため、施設にかなりの沈下、破損などの被害が生じた。写真V-2-1はこの運動場の亀裂と噴砂の状態を示すものである。運動場脇のマンホール、浄化槽などは10数cm浮上して変形したほか、保養センターの建物にも亀裂などの被害が発生した。これらの被害はすべて液状化現象に起因するものと考えられる。

液状化はゆるい砂地盤に特有の現象である。現在では、予想される強さの地震に対して地盤が液状化するか否かを判定することは可能であるので、液状化による被害を防止することも可能である。一般的に行われている液状化対策は、地盤を液状化しないように改良するか、あるいは地盤が液状化しても構造物に影響しないように基礎を設計するなどの方法である。砂地盤の改良はサンドコンパクションあるいはバイプロフローテーションと呼ばれる締固め工法などによってゆるい砂地盤を締め固めることによって行われる。また、杭基礎などでは、液状化が予想される砂層については、なんら支持力や抵抗を期待しないで設計する方法などがある。このような対策が有効であることは過去の大地震に際していくつかの事例で実証されている。

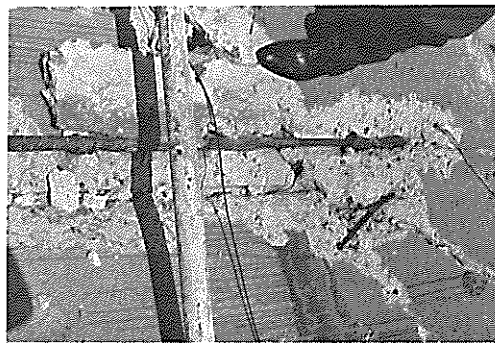
写真V-3-2 鉛直PC鋼棒

写真V-3-1は、今回の地震の際に生じたプレストレストコンクリート(PC)水槽の破壊状態を示している。この水槽は、ほぼ震源の方向へ向かって倒れた。鉛直PC鋼棒にはグラウトが施されていないように思われる(写真V-3-2)。また、側壁のPC鋼より線には、さびの発生(写真V-3-3)がみられる。また、かぶりコンクリート(厚さ0.5~5cm)の中性化の深さは4cm以下である(写真V-3-4)。この破壊状態の詳細な調査結果から、今後、設計施工上とくに注

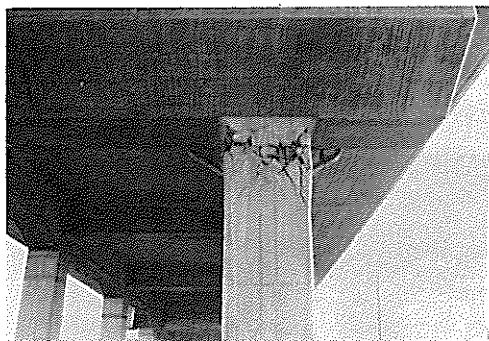
写真V-3-6 柱上端のせん断ひび割れ

写真V-3-6は、柱上端の破壊の様子を示している。この部分は、地震時に大きい曲げとせん断とを同時に受ける重要な部分であるが、図V-3-1に示したように、鉄筋を組立て配置する関係から、普通の場合、コンクリートの打継目を設けることを避けられない。そのため、この部分は構造上の弱点となりやすい。写真V-3-6の破損の例でも、その欠点の影響が現われている。このような構造は非常に多く現れており、この形式の高架橋ではある程度は避けることができないと思われる。柱の下端は、柱の上端と同じように地震による大きい曲げとせん断とを同時に受けるが、上端部分のようにひどい被害を受けないのは、周辺の土による支持状態のほか、軸圧縮力がいくぶん大きいことやコンクリートの施工の良さが関係しているのかもしれない。柱の高さの中央部を水平につなぐ横ばりは、もともと柱の曲げモーメントを低減させる目的で用いられる。横ばりに写真V-3-7のようなひび割れが生じたラーメン高架橋の柱の上下端には、たまたま曲げひび割れが現れてはいるが、あまり大きい被害が現れていない。横ばりのせん断ひび割れは非常に多くの高架橋に現れており、そのひび割れ幅も、大きいものは1mm程度にまで達している。かりに地震がもう少し大きかったとしたら、中間横ばりの剛性は急激に低下し、その結果、柱の上下端に働く曲げモーメントが急激に大きくなり、この部分に大きい被害が現れ、きわめて危険な状態になったのかもしれない。したがって、柱上下端の断面に破壊が生じたり、大きいひび割れが生じたりするより

前に、中間横ばりが急激なせん断破壊を生ずることがないように、また十分な靱性をもつように設計することが必要であり、そのような設計基準を確立することが急務である。

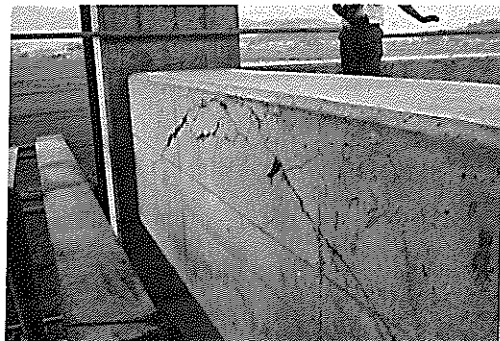
写真V-3-7 中層ばり（横ばり）のひび割れ

れに直角の方向とに設けられており、柱上下端付近の曲げモーメントを半減させる効果が期待されている。また、柱の地中部分、つまり柱の下端には、各柱をつなぐ大断面のはり（中層）が設けられている。図V-3-1はその構造を示している。(b)に示したように、柱上端の斜めのせん断ひび割れ①が生じ、柱下端にはいくぶん鉛直に近い斜めひび割れ②が現れたものもある。また、柱の高さの中央の横ばりには、斜めせん断ひび割れD<sub>1</sub>、D<sub>2</sub>が生じたものが多い。また、柱下端に曲げひび割れ③が生じたものもある。柱の上端付近の鉄筋配置の様子は、(d)に示したようになっている。コンクリートの打継目の位置は図中の矢印のとおりである。

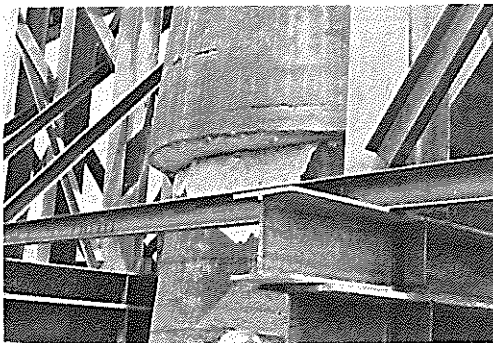
写真V-3-11 コンクリート打継目の被害

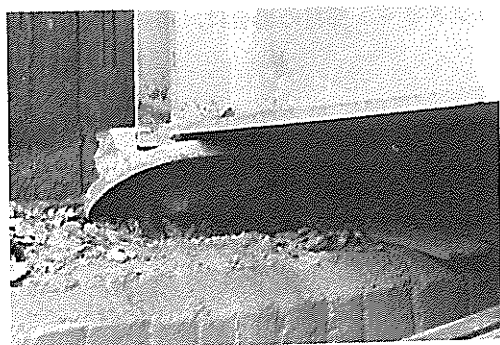
写真V-3-16 アンカーボルトの引きぬけ

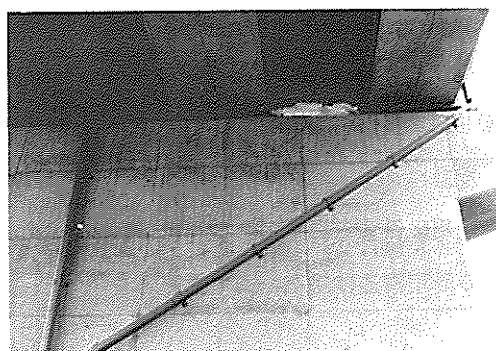
写真V-3-17 桁底のひび割れ

写真V-3-17の例では、橋台のコンクリートがほぼ鉛直方向に大きく割裂してしまっている。橋台の桁座のコンクリート体を十分な鉄筋を配置して補強することの必要性を示している。

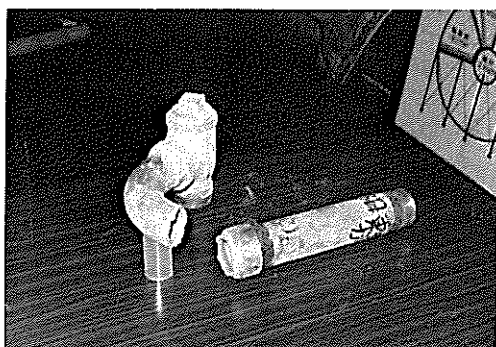
表V-4-1に各事業者における低圧導管の被害状況を示す。被害件数においては仙台市ガス局、被害率においては塩釜瓦斯㈱の被害が最も大きい。管種別ではねじ接合鋼管の被害が件数、率ともに大きい。写真V-4-1に典型的なガス導管の被害例を示す。ねじ接合鋼管とメカニカル接合鋳鉄管の被害率を比べるとオーダーが一つ異なっているが、このことからみてもねじ接合鋼管の耐

写真V-4-1 ガス導管の被害例  
(φ50ねじ接合鋼管)

震性がいかに低いかわかる。図V-4-1の被害分布図と上述の被害形態とをあわせて考察すると、次のようなことが結論づけられよう。すなわち、継手部において伸縮を許されないねじ接合鋼管が宅地造成地のように地震により地盤の不均一な変形を生じやすい地域に布設された場合、管の断面が縮少しているねじ部付近に応力が集中し、折損を生じやすい。ガス導管の被害をさらに細かく調べると、同じ宅地造成地内であっても被害箇所は偏在する傾向にある。図V-4-3は南光台における被害地点の例であり、同図には旧地形とともに現在の道路の位置を示した。図中の点線は地表に亀裂の現れた箇所を表わし、いずれも切土・盛土の境目付近（標高約50m）に沿って位置している。図中(a)、(c)と示した部分の被害は地盤の不等沈下により発生したとみられる折損の被害箇所である。また、(b)、(e)は抜け出しの被害のあった箇所を示している。この例においてもわかるように、埋設管の被害は周辺地盤の不等変位の生じやすい箇所において起こるべくして起こっているといえる。以上述べてきたようにねじ継手には大変形に対するいわゆる「ねばり」が全くないので地盤条件の悪い地域においては被害率が非常に大きくなることは当然である。なお、塩釜瓦斯線におけるガス管の被害率が他のガス事業者に比して非常に高い値を示しているが、この原因として、ガス供給を受けている市街地のかなりの部分が海岸埋立地や旧河川跡であるために地盤が軟弱で地盤構造も複雑に変化していること、さらに埋立地には管の腐食を促す塩分が多く含まれていることをあげることができよう。塩釜瓦斯線においてはまた、溶接鋼管の接合部における被害が3件発生したが、これらの管はいずれもアーク溶接技術が導入される以前に布設されたものである。
