昭和46年9月6日～7日  
秋雨前線<sup>ならびに</sup>台風25号  
による千葉県災害報告書

昭和47年3月

千葉県

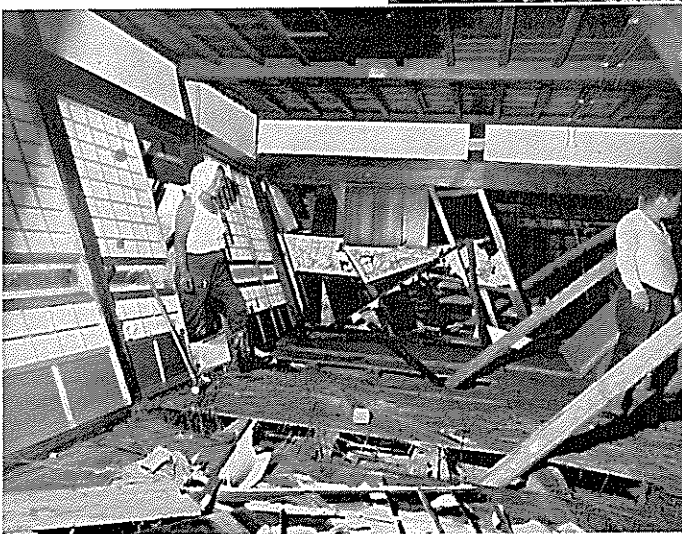
光町富下の倒壊寸前の家屋内部

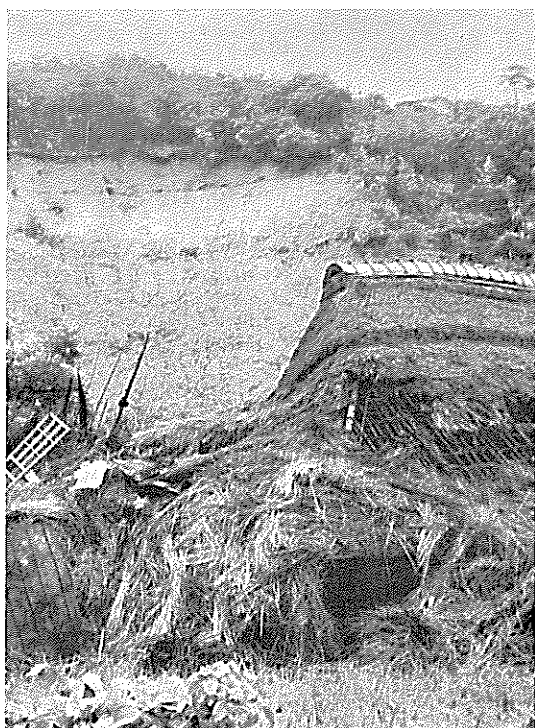
小見川町岡飯田のがけ崩れによる家屋の倒壊（死者7名）

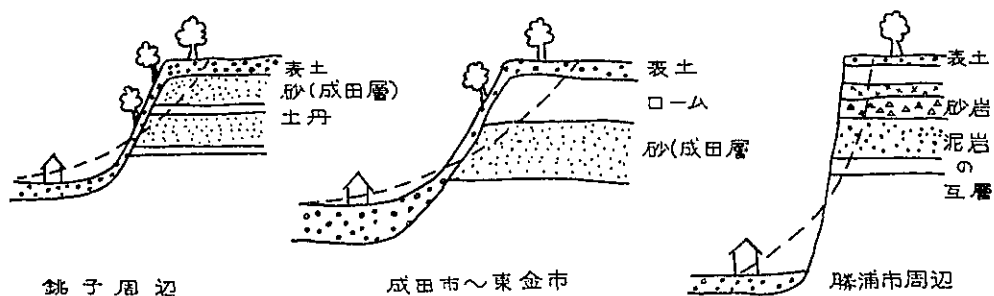
図-1.16 崩壊略図

ころがほとんどである。

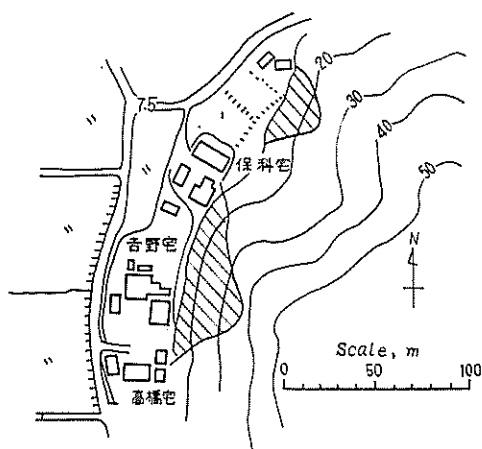
図-3.3 小見川町調査地点 No.1 付近平面図

小見川町調査地点No.1の斜面の高さ約32m, 斜面長約50m, 平均こう配約40°である。この斜面は直径20cm程度のシイの林があり、この林の周囲には松林があった。図-3.2はがけ崩れの斜面と堆積土砂の展開図で、縦横に10m間隔の目盛を入れ、位置をx-y軸で示すようにしてある。ちょうどX=50の線が用地境になっているが、ここにはクロマツが植えてあった。崩壊の面積は斜面の面積で約2,600m<sup>2</sup>である。がけの麓には吉野、保科の両家があり、建物の配置はだいたい図-3.3のようであった。

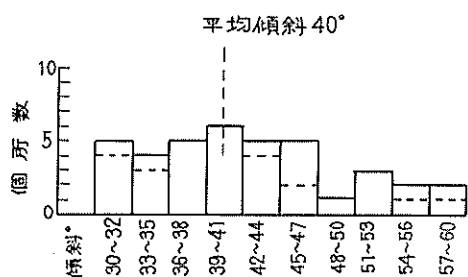
図-3.4 小見川 No.1 がけ崩れ斜面の斜度頻度図

物は一時的に土砂をせきとめる役目をしている。図-3.2 の・印の点で、斜面の部分の走行と傾斜を測定した。その結果は図に示すようである。図-3.4 には図-3.2 の斜度の頻度を示した。平均斜度は  $40^\circ$  であるが、各点の斜度は  $30 \sim 60^\circ$  と非常に広い幅がある。宅地を造成するために斜面の下部は切取られていたおそれがあるので、この部分を除いてえた頻度分布を点線で示したが、あまり大きな差はない。Y 軸に沿って 10m ごとに横に区切り、各区切りの平均勾配を求め、縦断面図の形にして示したのが図-3.5 である。これを見ると中央部が突き出た形になっている。このような表面の形はがけの崩れ方にも影響しているようである。斜面の中央、すなわち  $X=75$  に沿う断面図を図-3.6 に示す。Y=80~90 のところには急な部分がある。この部分の基盤は泥岩であり、この上にとった表土は特にすべりやすい。

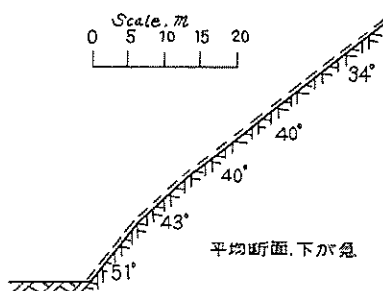
図-3.5 小見川 No.1 がけ崩れ斜面の平均斜度

原斜面は図-3.5 の点線で示すような形で薄く表土がのっており、そこに直径  $20 \sim 30\text{cm}$  の大きなシイの木が生えていた。シイの木の根は図-3.7(a) に示すように根入れが  $40\text{cm}$  程度で、根の横の張りは直径  $2\text{m}$  程度である。この根入れ深さは表土層の厚さとはほぼ等しい。だから薄い表土のすべり

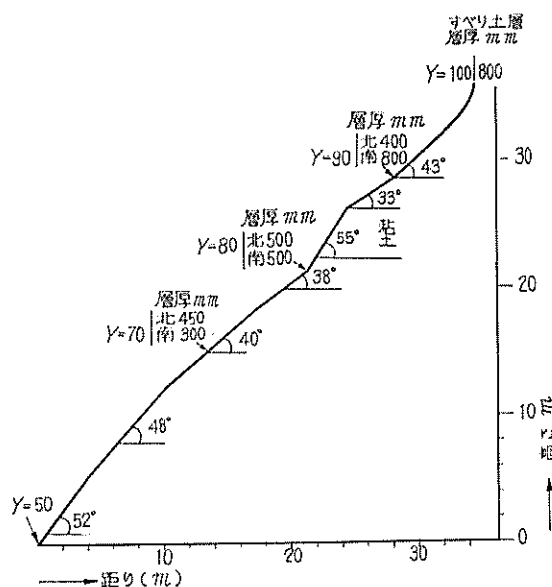
図-3.6 斜面中央部の断面図

図-3.6 の斜面上に、崩れた斜面と崩れない斜面との間にできた小さな断崖から、その部分の表土層の厚さを測定した結果を示す。たとえば  $Y=90$  層厚  $\text{mm}$  というのは、 $Y=90$  の線と、境界線の交わる点で、北側のもの、つまり、がけに向かって左側のものは表土層の厚さが  $400\text{mm}$  であるということである。北側の境界に沿って土層の厚さはほぼ等しいが、南側では上部は厚く下部は薄くなっている。このことは図-3.16、図-3.17 のスウェーデンサンディングの結果からも明らかである。表土の貫入抵抗は荷重  $100\text{kg}$  半回転数 0 以下のものであり、この部分にまず強い雨が浸透して、その下のやや緻密な層との境に水が集まり、ここがすべり面となって、表層がすべり落ちたものと推察できる。

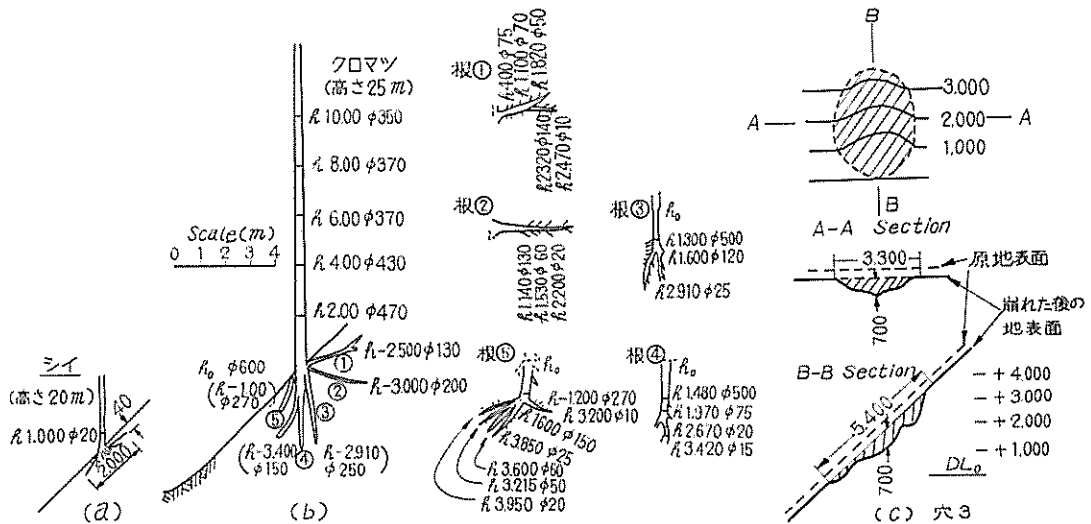
図-3.7

マツはシイのような広葉樹と違い深根性で、すべりに対する抵抗力が強い。図-3.7(b)は $X=55$ ,  $Y=55$ にあったクロマツの大木である。これも強風のために押し倒され、根のうち斜面の上部のものが抜け出し、幹は頭部を斜面の下に向けて倒れた。まっすぐに鉛直下方に伸びた主根の深さは、この図に示す部分だけでも約4 m に達する。図-3.9は図-3.7(b)のクロマツとその斜面上で上方に生えていて、がけ崩れ土と共にすべり落ちた松の木の復元図である。すべり落ちた松のあとには大きな穴があいている。穴の断面図は図-3.9, 平面図は図-3.10に示す。穴3が最も大きい、斜面方向の径は5.40m, 水平方向の径は3.3m, 地山表面からの深さは70cm であり、地山上にのっていた表土の厚さを40cm とすると合計深さは1.1m である。図-3.7(c)はこの穴のうち最も大きい穴3の図である。植林した若いマツの抵抗力は、このマツにくらべれば小さいが、それでもブナ科のシイのような浅根性の樹木と比較すればはるかに強い。図-3.11は $X=40\sim50$ ,  $Y=70\sim80$ に倒れていたマツのスケッチである。この図から若いマツの根の状態がうかがえるであろう。崩れたがけの周囲の崩れなかった地域は樹木が主としてこのようなマツの林であった。図-3.8において $Y=0\sim50$ の間に倒れて流された木について、樹種、幹径、根のひろがり径、根の深さを測定した。その結果を図示したのが図-3.12である。シイについていえば、根の深さは幹の径と共に深くなるというわけでもなく、大部分は0.4~0.8m であった。この深さは斜面上の表土の厚さとほぼ等しい。このように根の深さが浅いのは浅根性というこの種類の性質によるものか、あるいは堅い地山の中に根をおろす力

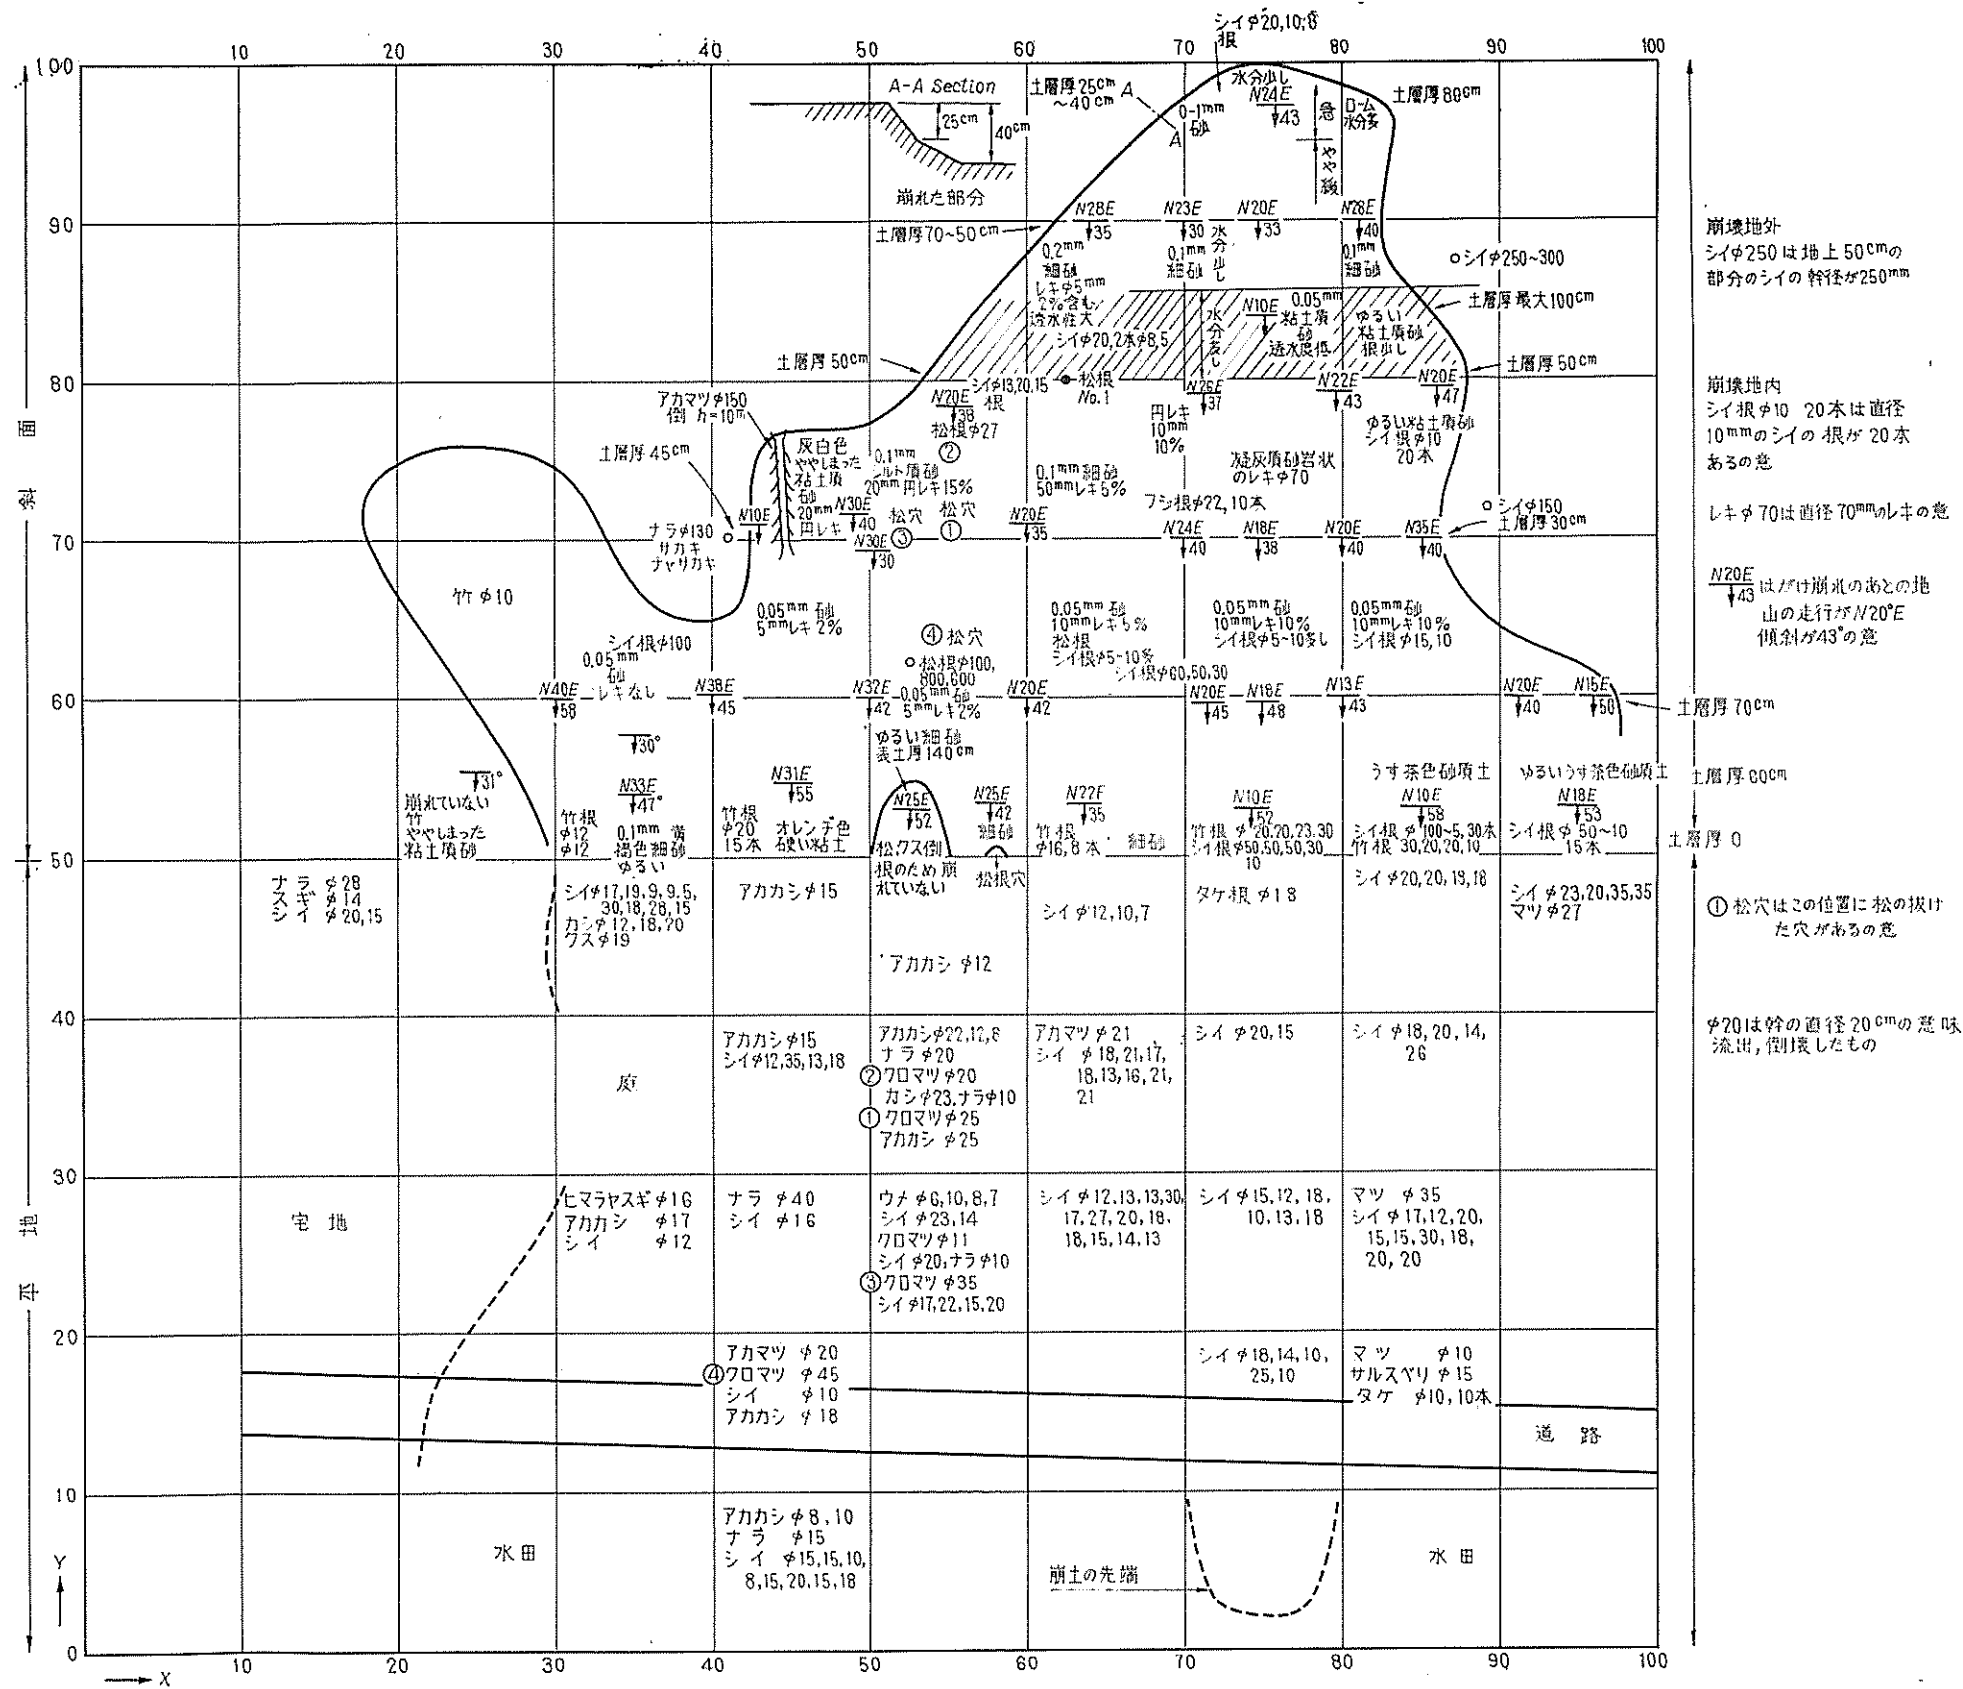
図-3.8 斜面ならびに平地における観察結果

に対してほとんど抵抗しない。くずれ残った地山斜面には切れた根が残っている。その根のうち最も太いものは直径5 cm 程度で、その引張り強度は10 t 近くあるから相当な抵抗力を示すが、大部分は直径1 cm 以下で抵抗力は弱い。図-3.8は斜面の基盤上に残存した樹根と、土質の肉眼鑑察結果を示したものである。斜面の $X=50\sim60$ の間に①, ②, ③, ④にあった松の木が平地の①, ②, ③, ④位置に流れた。図中の平地に植物の名と幹の太さが記されているが、これらは地表面で観察できたものであって、このほか地中にもぐって見えないものもある。

このがけ崩れは表土と地山の境界にすべり面ができて、表土がすべり落ちたものである。したがって、すべりの力学的考察をするには、くずれ落ちる前のすべり面の土の性質を詳しく調べる必要がある。ところが、調査は災害後実施されたので、すべり面の土の採取は不可能であり、したがって正確な意味での土質調査は不可能であった。すべり落ちた土を観察すると、多少粘土分を含んだ砂質土である。斜面の地山の土の肉眼観察の結果は図-3.8ならびに図-3.20に示しているとおりである。Y=70~80にシルト質砂、Y=80~85に粘土質砂がある。しかも、この部分の勾配が急であるから、この部分が最初にすべりはじめたと想像される。

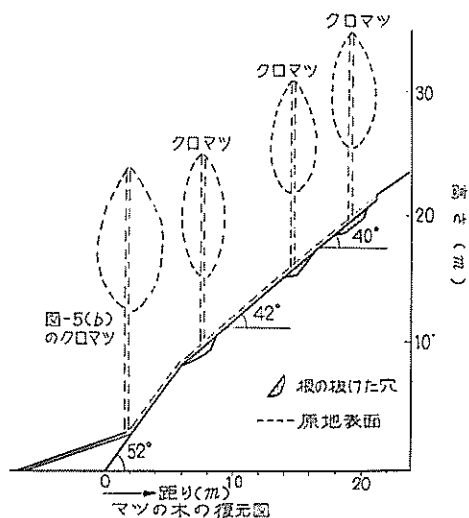
図-3.9 マツの木の復元図 (図-3.10 の E-E 断面図) (クロマツ)

下方にある比較的ゆるやかな斜面の上ののっていた。マツの林は図-3.9のマツのように単独に立っているものより抵抗が強く、風によって吹き倒されなかったことも全面的崩壊が生じなかった理由であろう。さらに、両斜面の大きな違いは最下端部の傾斜である。このがけ崩れの起こりはじめのある谷の入口には保科宅があるが、その裏には竹の生えた長さ約 10m の平地があり、これが崩れをとめる働きをしている。図-3.9 のクロマツは頭が下方になって倒れているが、これは斜面の上方の根の部分の土がすべりのためにゆるんでバランスを失なって下方に向かって倒れたとも考えられるし、最初から風によって下方に倒されたとも想像できる。あるいは両方が同時におこったとも思える。

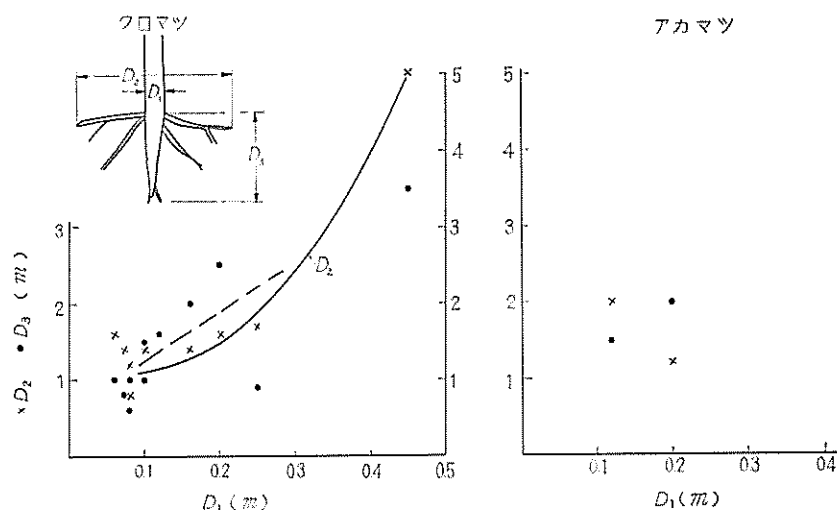
図-3.13

イと同様であろうと思う。図-3.13 にはマツの根についてのデータが示されている。前にも述べたように、根のひろがり径、深さともにシイやナラのような広葉樹よりははるかに大きく、幹径が大きくなると共に根も強くなっていることがうかがわれる。両者の比較は大体表-3.3 のようである。

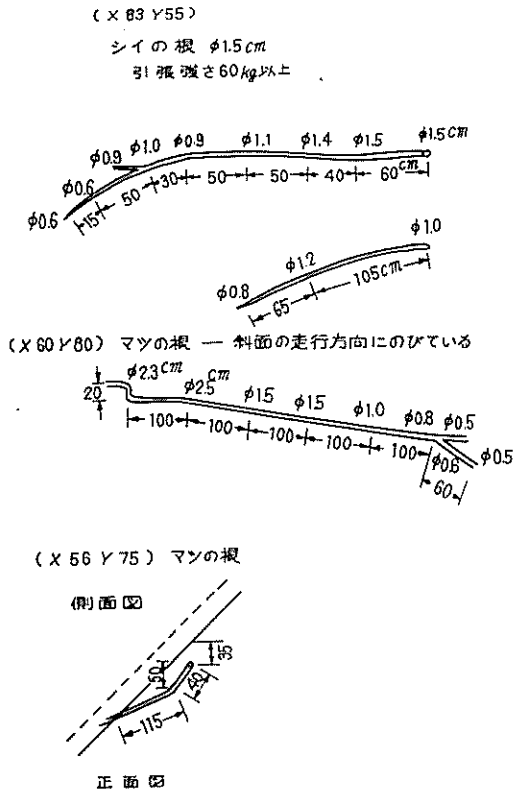
図-3.14 斜面の地山の中に切断されて残った  
シイと松の根 (単位: cm)

図-3.14 には斜面の崩れ落ちた後の地山の中に切断されて残ったシイとマツの根を示した。これらはスコップで掘り起こして寸法を測定したものである。いずれも相当強く、これが切断されてしまったということは大きな力が働いたことを示している。図-3.15 には  $X=90\sim100$  の間のくずれ残った部分の樹木の配置である。ここでは、上の方にマツがあり下の方にはシイの木がある。樹木の間隔は  $5.5\sim1.0\text{m}$ 、平均  $2.5\text{m}$  程度である。 $Y=80$  より高いところにマツがあるが、おそらく崩壊した部分にも同様のマツがあったのであろうがマツの根の穴はない。

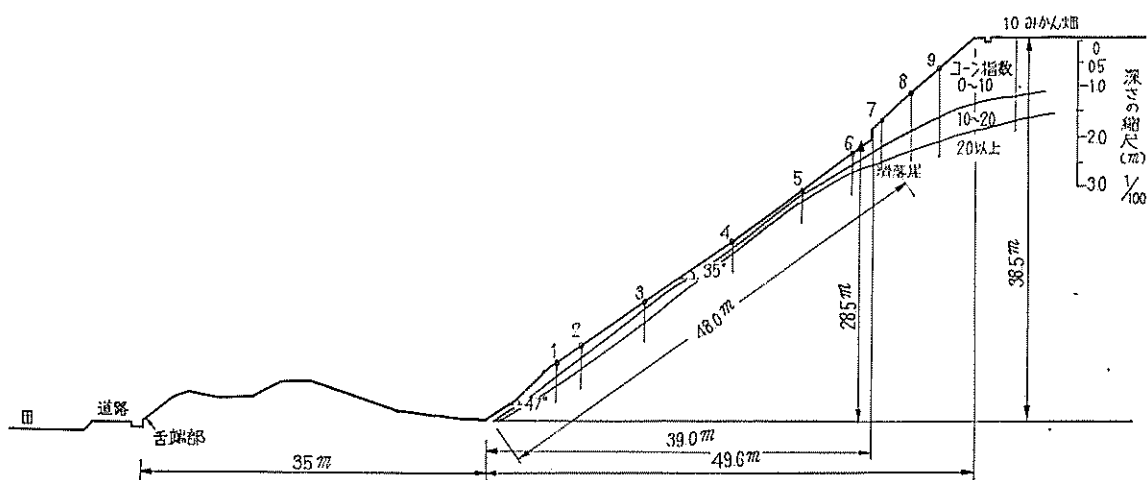
図-3.18 コーンペネトロメータテスト

表土の厚さを調べるためにスウェーデン式サウンディングロッドの代りにコーンペネトロメータを使用し、がけ崩れの中心線に沿ってテストした結果を図-3.18に示す。

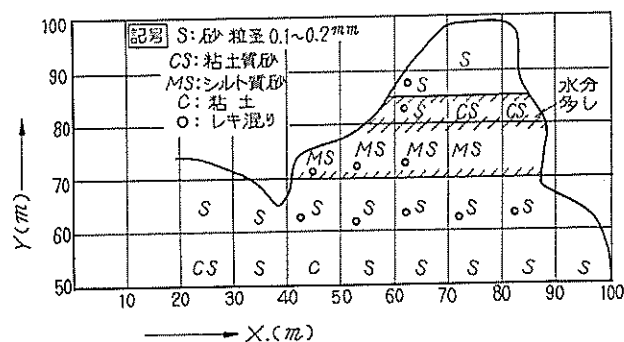
図-3.20 斜面展開図上の土質

図-3.19はNo.1のがけ崩れの東方約30mのところにある小さなすべりである。この部分は松林で谷形になっている。すべりは上下2カ所で発生しているが、斜面全長にわたるNo.1のがけ崩れのような大きなものには発展しなかった。なぜ小さなすべりが起こったかという点、図-3.20にあるような泥岩が基岩になっており、図-4.19(b)のように傾斜角がこの部分では45~50°と急になっているためである。斜面の平均勾配はNo.1のがけよりゆるく、すべった土は図-3.19(b)のようにその

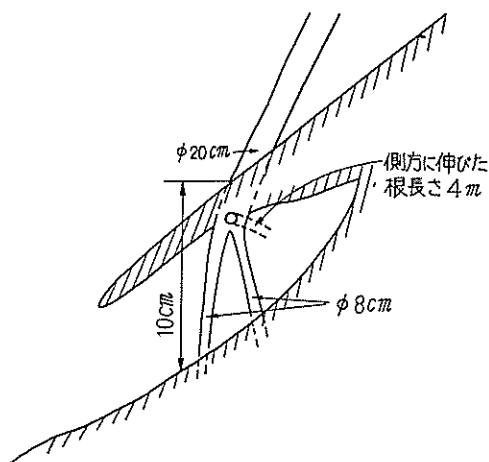
図-3.21 すべりのため倒れかけたアカマツ

図-3.19(b) の場所にあるアカマツの中には土のすべりによって倒されたものがあり、図-3.21 のように下方の土がすべってしまったため、バランスを失ない、上方に倒れているものがある。

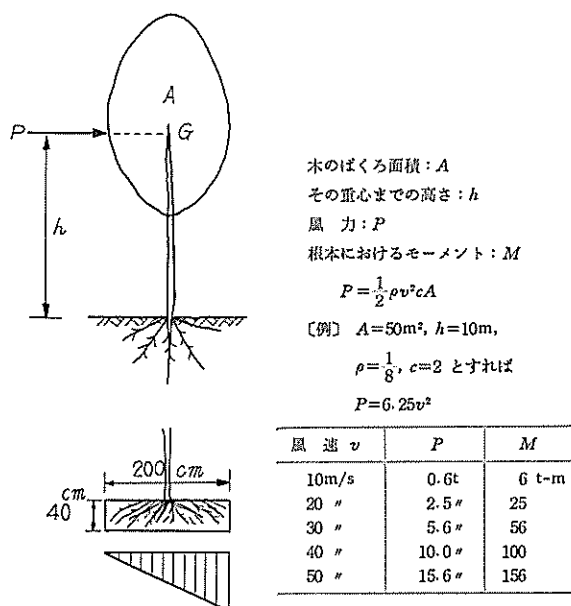
図-3.22 風と樹木

図-3.22 は、風によって樹木が倒されるメカニズムを示したものである。幹の太さ、根の強さと根の張り方には一定のバランスがとれていて、風に対して絶妙に抵抗するようである。地すべりや洗掘作用によって側面の土がなくなれば、右図のように根はフーチングのようになってしまう。特にシイのような広葉樹はこのような傾向が強い。マツの根は風力に抵抗するように、地表面付近に横方向に根が張っているほか、表土のすべりに抵抗するように直根が深く延びている。

図-3.22 は、この斜面に生えている樹木のうち、大きなものの例である。このような木が根の力によって立っていた。風速は最高 45

m/sec に達したことは表-3.2 で示されたようである。そうすると  $P=12.6\text{t}$ ,  $M=126\text{t}\cdot\text{m}$  となる。木の重量を 5t, 根とこれを包む土の重量を  $0.4 \times 2.0^2 \times 1.4 = 2.24\text{t}$ , 土の内部摩擦係数を 0.5 とすれば、根のフーチングの横方向へのすべり抵抗力は  $(5+2.24) \times 0.5 = 3.6\text{t}$  である。根の前面上の抵抗が 5t あるとして約 9t の抵抗力になる。 $P$  と抵抗力の差は根の引張抵抗力である。図-3.8 に根の太さがあるが、大体 1~5cm 径である。引張強さを  $400 \sim 1,000\text{kg/cm}^2$  とすると根 1 本当たり 1~25t 程度になる。いずれにしても、やっと横にすべらないようになっていたことであろう。つぎに、幹の折れに対する抵抗力について調べる。幹の径を 20~30cm, 形を円形, 曲げ強さを  $400 \sim 1,200\text{kg/cm}^2$  とすると、曲げ強さは  $3 \sim 300\text{t}\cdot\text{m}$  となる。図の  $M$  の値と比較すると、これもやっともったということになりそうである。つぎに顛倒に対する安定であるが、反力分布を直線としてみると、地耐力を  $10 \sim 50\text{t/m}^2$  として、 $M=7 \sim 30\text{t}\cdot\text{m}$  となる。これ以上の顛倒モーメントに対しては根の引張力で抵抗することになる。根の深くないもの、弱いものは顛倒するような倒れ方をすることになる。しかし、定量的な検討は、将来もっと確かめていかなければならない。ここにあげた数字は実に不確かなものに

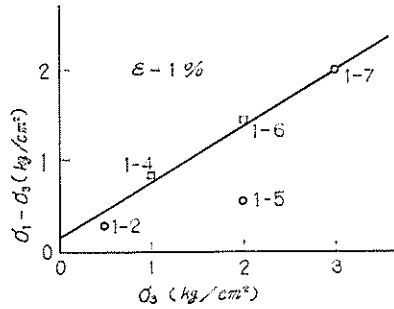
図-3.25  $\sigma_3$  と  $\sigma_1 - \sigma_3$  との関係 ( $\varepsilon=1.0\%$ )

のようにきめたほうが、よいのではないと思われるほどである。たとえば、上記の値が正しいとし図-4.24 のようなすべり力と抵抗力を仮定すると、雨が降っても  $c=0.1\text{kg/cm}^2$  以上あれば、すべらないという結果になってしまう。そこで、もう少し違った方法で解析をしてみた。まず、図-3.23 の  $\varepsilon=1, 5\%$  に対応する  $\sigma_3$  と  $\sigma_1 - \sigma_3$  の関係を求めて図示したのが図-3.25 である。

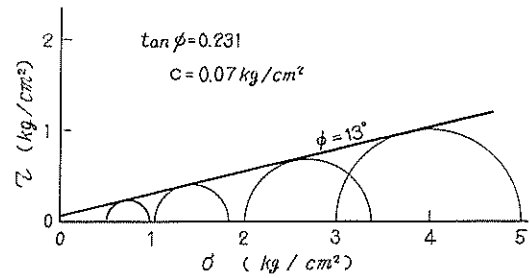
図-3.26 モールの円 ( $\varepsilon=1.0\%$ )

この図を用いてモールの円とその包絡線を描いたものが図-3.26 である。 $c, \phi$  共に小さく、この値では斜面は安定を保ちえない。図-3.27 は  $\varepsilon=5\%$  に対して  $\sigma_3$  と  $\sigma_1 - \sigma_3$  の関係を描いたもので、図-3.28 はこれを用いてモールの円とその包絡線を描いたものである。この場合も  $\phi=23^\circ, 24^\circ$  と

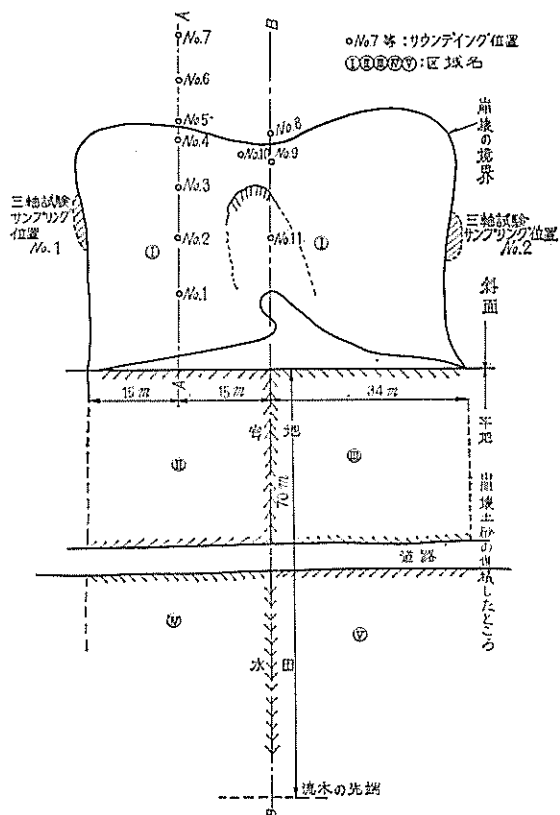
図-3.35 小見川町調査地点 No.2 平面図

くずれたがけの平面図は図-3.35 に示す。がけの大きさは縦横の寸法 40m×64m である。崩れ

落ちた土砂は人家を押しつぶして道筋を横切り、谷間の水田の上を水平に走り、がけの麓から約70m先に達した。サウンディングはコーンペネトロメータを用いて実施した。A-A断面の図は図-3.36、

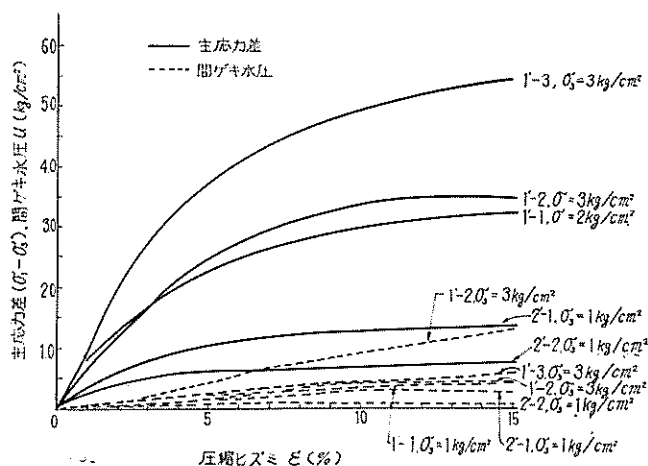
図-3.38 調査地点 No.2 の三軸圧縮試験

三軸圧縮試験用のサンプルを採取した位置は図 - 3.35 に示すようにすべていない地点 2 カ所である。供試体の土質は表 - 3.6 のようであり、軸方向応力とひずみの関係は図 - 3.38 のようである。この結果は調査地点 No. 1 のものと類似している。したがって考察をもう一度繰返す必要はなからう。

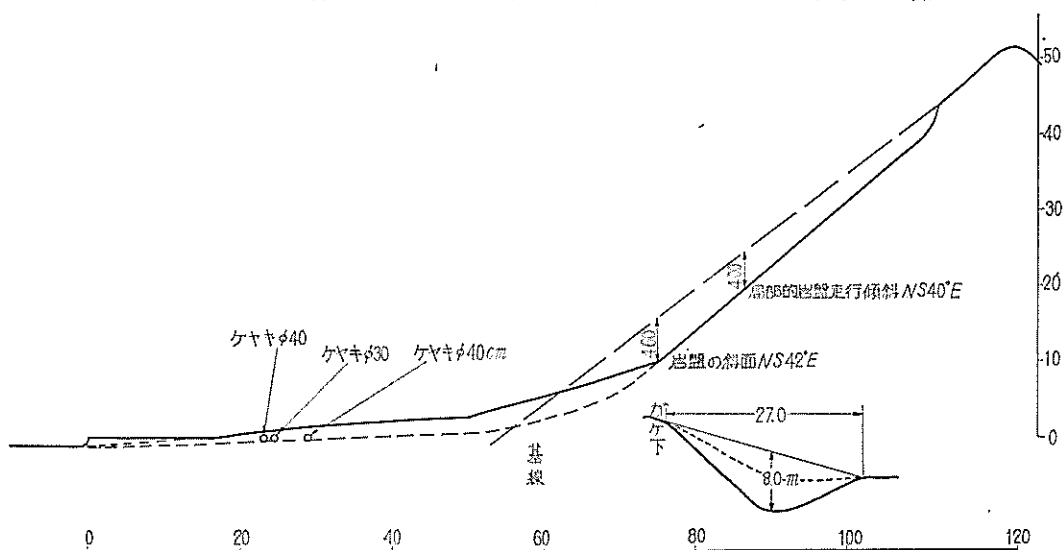
図-3.40 A-A' section

図-3.40は断面図で斜度はもとの地山で約 $37^\circ$ 、崩れたあとの地山では $40^\circ\sim 42^\circ$ になっている。

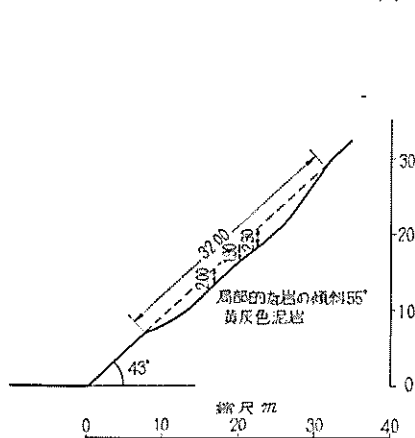
図-3.41 C-C' section

図-3.41はNo.2のがけ崩れでNo.1より薄い。鉛直に測ったすべり土層厚さが最大で2.3mと

なっている。

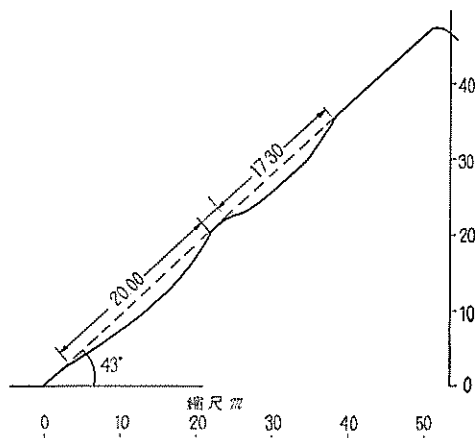
図-3.42 D-D' section

図-3.42 は、No.3 のがけ崩れでこれは2つの独立したのがけ崩れからなり、中央に崩れない部分がある。崩れた土層の厚さは No.2 とほぼ同様である。このような深いロックスライドは岩の風化程度と深さによってきまるので、表面の植生にはあまり関係しない。

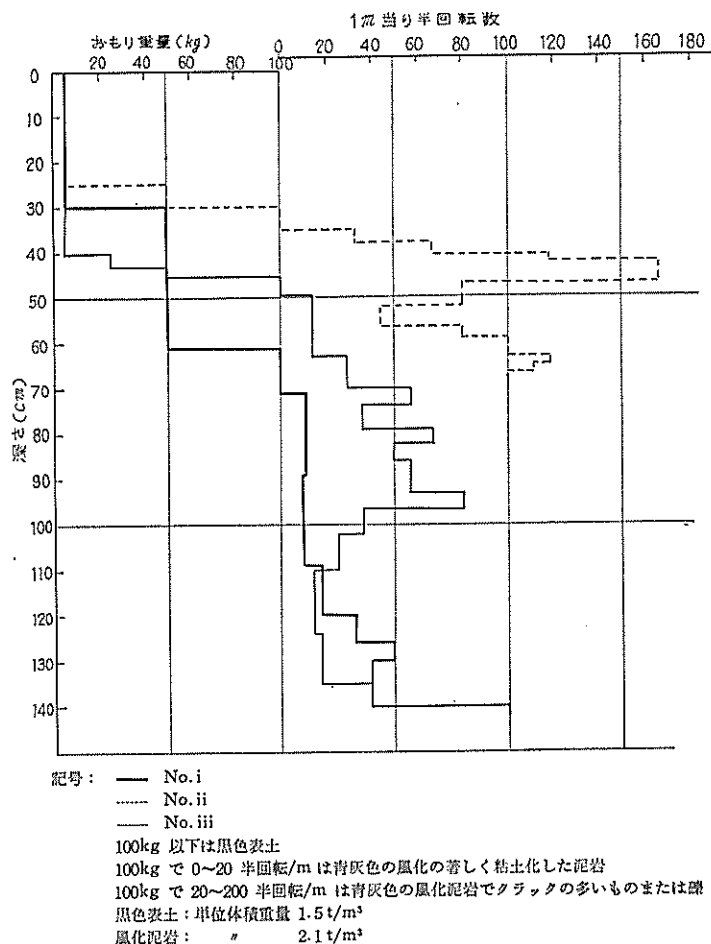
図-3.43 スウェーデン式サウンディング試験結果

崩れている部分から近いところの3点においてスウェーデン式サウンディングロッドによる貫入試験を実施した。その結果を図-3.43に示す。この結果から100kg以下は黒色表土、100kgのおもりをかけて0~20半回転/mは青灰色泥岩で、このものは風化が著しくて粘土化している。100kgのおもりをかけて20~200半回転/mのものはやはり青灰色泥岩であるが風化の程度はそれほどではなく、クラックが多く、礫状になったものもある。黒色表土は小見川町のものと似ており、単位体積重量は1.5t/m³である。今回の災害でこの表土部分がすべらないで泥岩の部分がすべったということは、よほど泥岩の風化が進んで割れ目が多かったことを意味している。

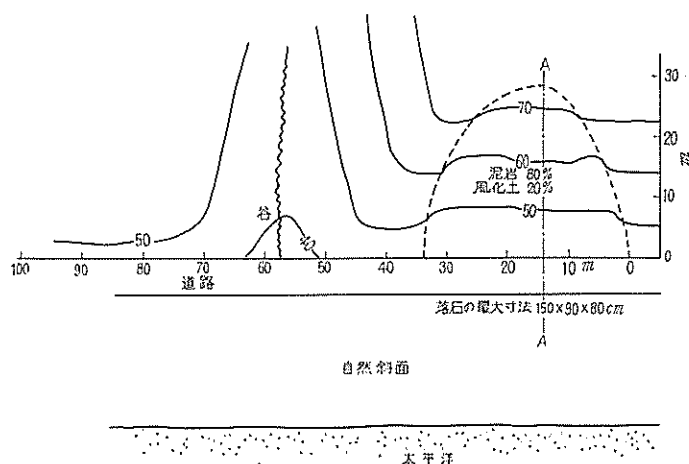
図-3.44 おせんころがし道路切土のり面の崩壊平面図

おせんころがしの国道128号線の太平洋に面した切土山腹のがけ崩れは、この路線の交通を完全に

しゃ断したものであった。図-3.44は平面図である。道路に沿う延長34m、これに直角な方向の斜面長45mである。すべりの厚さは図-3.45にみられるように薄いもので約1mである。岩質は泥岩と軟質砂岩であり、部分的には著しく風化している。もとの地山のこう配は $48^\circ$ で急であるが、この山腹を切って道路を造るため、切土のり面は約 $51^\circ$ の急勾配になっていた。この地点には落石防止の金網が張ってあった。この網のアンカーのため斜面に穴をあけ、その中に $100 \times 100 \times 25\text{cm}$ のコンクリートブロックの板を打ち、これに鉄筋のフックを取りつけたものが造ってあった(図-3.45参照)。ところが、このブロックの根入れが浅かったためその底からロックがすべり、金網は全然すべりどめの役目を果たさなかった。ここのがけ崩れはいわゆるロックスライド形のものであるが、すべり土層の厚さが1mにも達すると強度の弱い金網がすべりどめの作用をしないということを示してくれたものと考えてよからう。今後、この種のり面の保護はどのようにすべきか研究する必要がある。

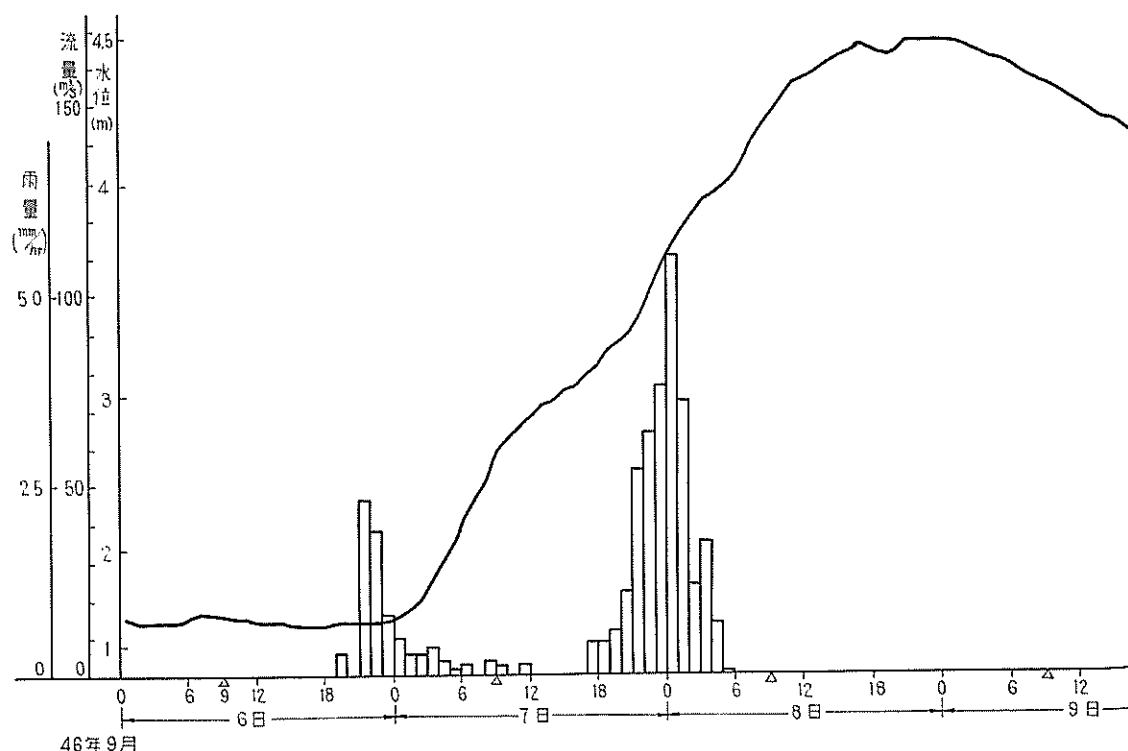
図-4.6 昭和46年9月6～13日、栗山川

栗山川は、前半の雨が小降りになった頃から水位が上昇し始め、台風25号による豪雨が降る以前にすでに芝崎では警戒水位に20～30cmにせまっていた（図-4.6参照）。上・中流部では、7日正午頃から谷戸田を流れる小支川がはんらんをはじめ、谷戸を横切る道路は不通になるところも出てきた。7日夕方から台風25号の接近に伴ない降雨が激しくなるにつれて、水位はさらに上昇し、芝崎では7日21時頃警戒水位を突破した。夜にはいと中流部の水田の冠水は激しくなり、水田の中に例外的にある多古町中村新田の部落では、床下浸水をはじめた。雨は8日午前0時頃からピークに達し、丘陵周縁部の各所で崖くずれを起こして午前6時頃降り止んだが、盆地状の中流部平地は全面的に湛水し、その水位はさらに上昇を続けた。下流芝崎の水位観測所の最高水位は8日15時から20時にかけて現われた。今回の出水においては、河川の破堤、はんらんという形ではなく、丘陵とそれに入り組む谷戸田の地水を受けて、内水と外水の区別がつかない程堤防天端を至る所でオーバーして、中流部低平地に湛水をみた。

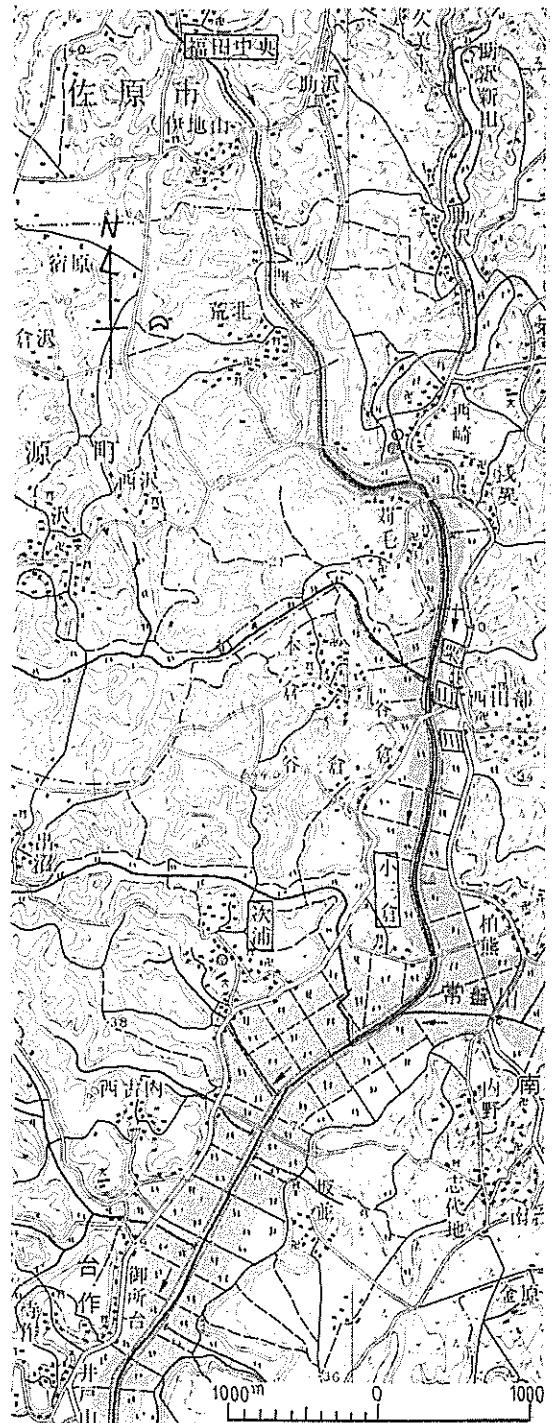
図-4.7 栗山川上流部湛水状況  
(国土地理院承認)

上流部の谷戸田の細流は7日早朝にはあふれ始めたと言われる。この部分は100mm程度の降雨があれば常に水田に冠水する地域である。栗山川の水位も降雨とともに上昇したが、堤防が低く、また丘陵からの地水も多いため、川沿いの水田はことごとく冠水した。もっとも湛水が甚だしかったのは、8日の9時頃から12時頃までであったといわれ、多古町小三倉、次浦付近では、沿川の低平地ではその幅の約1/2が川のような状態になったといわれる(図-4.7)。稲の刈入れは、ほとんど終わっていたが、おだかけ中の稲束が流失したという被害がみられる。この付近の人家は丘陵沿いの高位部にあるため、崖くずれの被害を受けたところは多いが、流水の浸水害に会ったところはほとんどない。

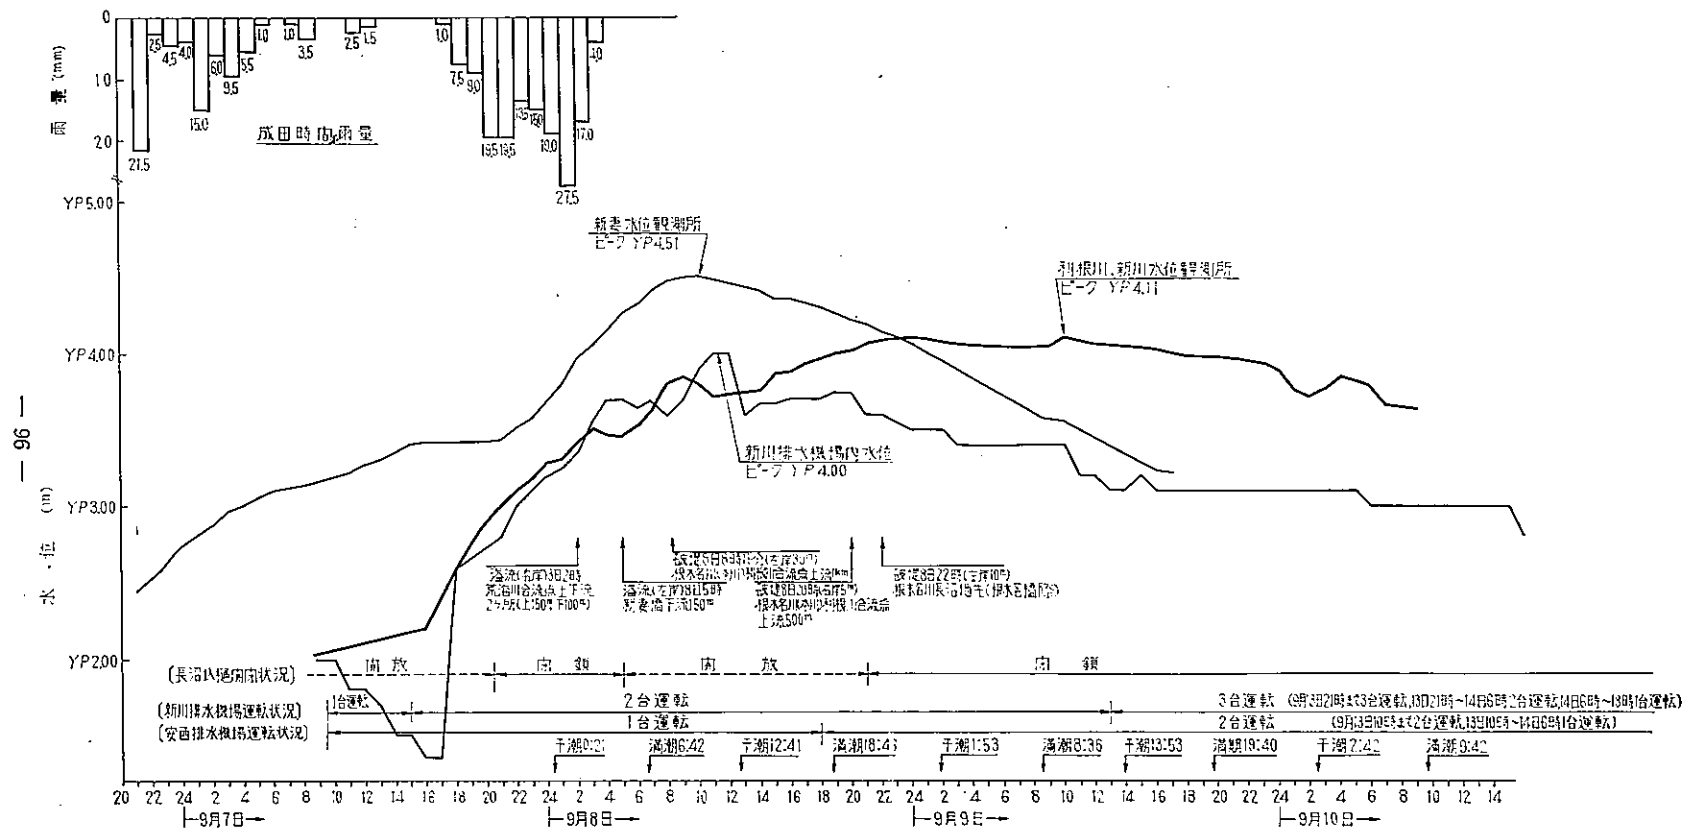
図 - 4.14 根木名川水位と利根川外水位の時刻変化図

まず、各叭樋からどの程度自然排水できたかみていこう。長沼叭樋における利根川外水位と内水位の時刻変化を図-4.14に示す。(この図は、千葉県北総開発局根木名川改修事務所から入手した資料にもとづき作製したものである。他の資料によると時刻水位に若干の違いがあるが、内外水位差の傾向はほぼ同じである。)利根川外水位は9月7日16時頃から上昇をみせており、根木名川内水位はそれを追いかけるように上昇している。利根川河口堰は台風23号による出水(8月30日~31日)以後開かれており、新川地点の利根川水位にも干満の影響が現われている。この干満の影響により、9月8日午前3時頃から13時頃まで、内外水位の高低が三度逆転している。8日13時以後は、外水位の高い状態がずっと継続している。長沼叭樋は7日20時30分頃閉鎖され、8日5時頃開放され、再び8日21時頃閉鎖されている。長沼叭樋が開放されている間、内外水位の高低の逆転があるが、その差は大きい場合で28cmであり、ほとんど自然排水ないし逆流はないものと考えられる。聞込みによっても、ほとんど水の移動がなかったとのことである。根木名川叭樋、十日川叭樋の内外水位に関しては、その資料はないが、外水位は新川地点利根川水位と大差ないものと思われ、内水位は長沼叭樋地点水位より低かったとのことであり、自然排水はほとんどなされていないものと考えられる。

次に、ポンプ排水の状況を見よう。新川排水機場、安西排水機場の運転状況は図-4.14に示してある。新川排水機場では3台あるポンプのうち1台が冷却水不足のため約46時間稼動しておらず、安西排水機場では4台あるポンプのうち2台は故障のため稼動していない。根木名川排水機場(別称滑川排水機場)は、運転日誌がないため詳細はわからないが、10昼夜全能力稼動したとのことである。ポンプによる総排水量をポンプ能力と運転時間から概算してみると約1,230m<sup>3</sup>万となる。この量を流域面積で割ると約86mmとなり、成田地点総雨量230.5mmの約37%となる。表-4.17の流出率からみて、大半がポンプ排水されたものと考えられる。ここで問題となるのは、排水機場が全能力を発揮できないことである。洪水時にポンプが稼動しない例は、根木名川にかぎらずしばしば発生しており、ポンプの設計管理に十分注意する必要がある。

次に、根木名川堤防の状況を見よう。破堤箇所、越水箇所は図-4.13に、その時刻は図-4.14に示してある。長沼地先根木名橋下から新川放水路にかけては現在進行中の改修事業で新堤防ができており破堤はなかったが、新堤防と旧堤防のつなぎの部分である根橋木名地点、新川を分派したのちの根木名川筋、および、十日川に破堤を生じている。この根木名川の堤防は、泥炭の軟弱地盤の上につくられており、従来も出水のたびごとに破堤をくりかえしてきた弱いものである。特に左岸側に破堤、

越流が多く、常に長沼は遊水地の機能を果たしてきた。今回の洪水では、図-4.14に示したように、新妻橋や荒海川合流点付近で越水した後に、破堤が生じている。破堤を防止するための越流堤計画は、今回の越水・破堤の状況からして、どれほど効果があるものか疑問が残る。
