## 昭和58年日本海中部地震による 下水道管路施設の被害調査 ——(その1)被害の特徴——

Damage of Sewage Facilities Caused  
by the Nihon-kai-chubu Earthquake of 1983  
—— Part 1 Damage Features of Sewage Facilities ——

昭和60年3月

建設省土木研究所  
地震防災部耐震研究室

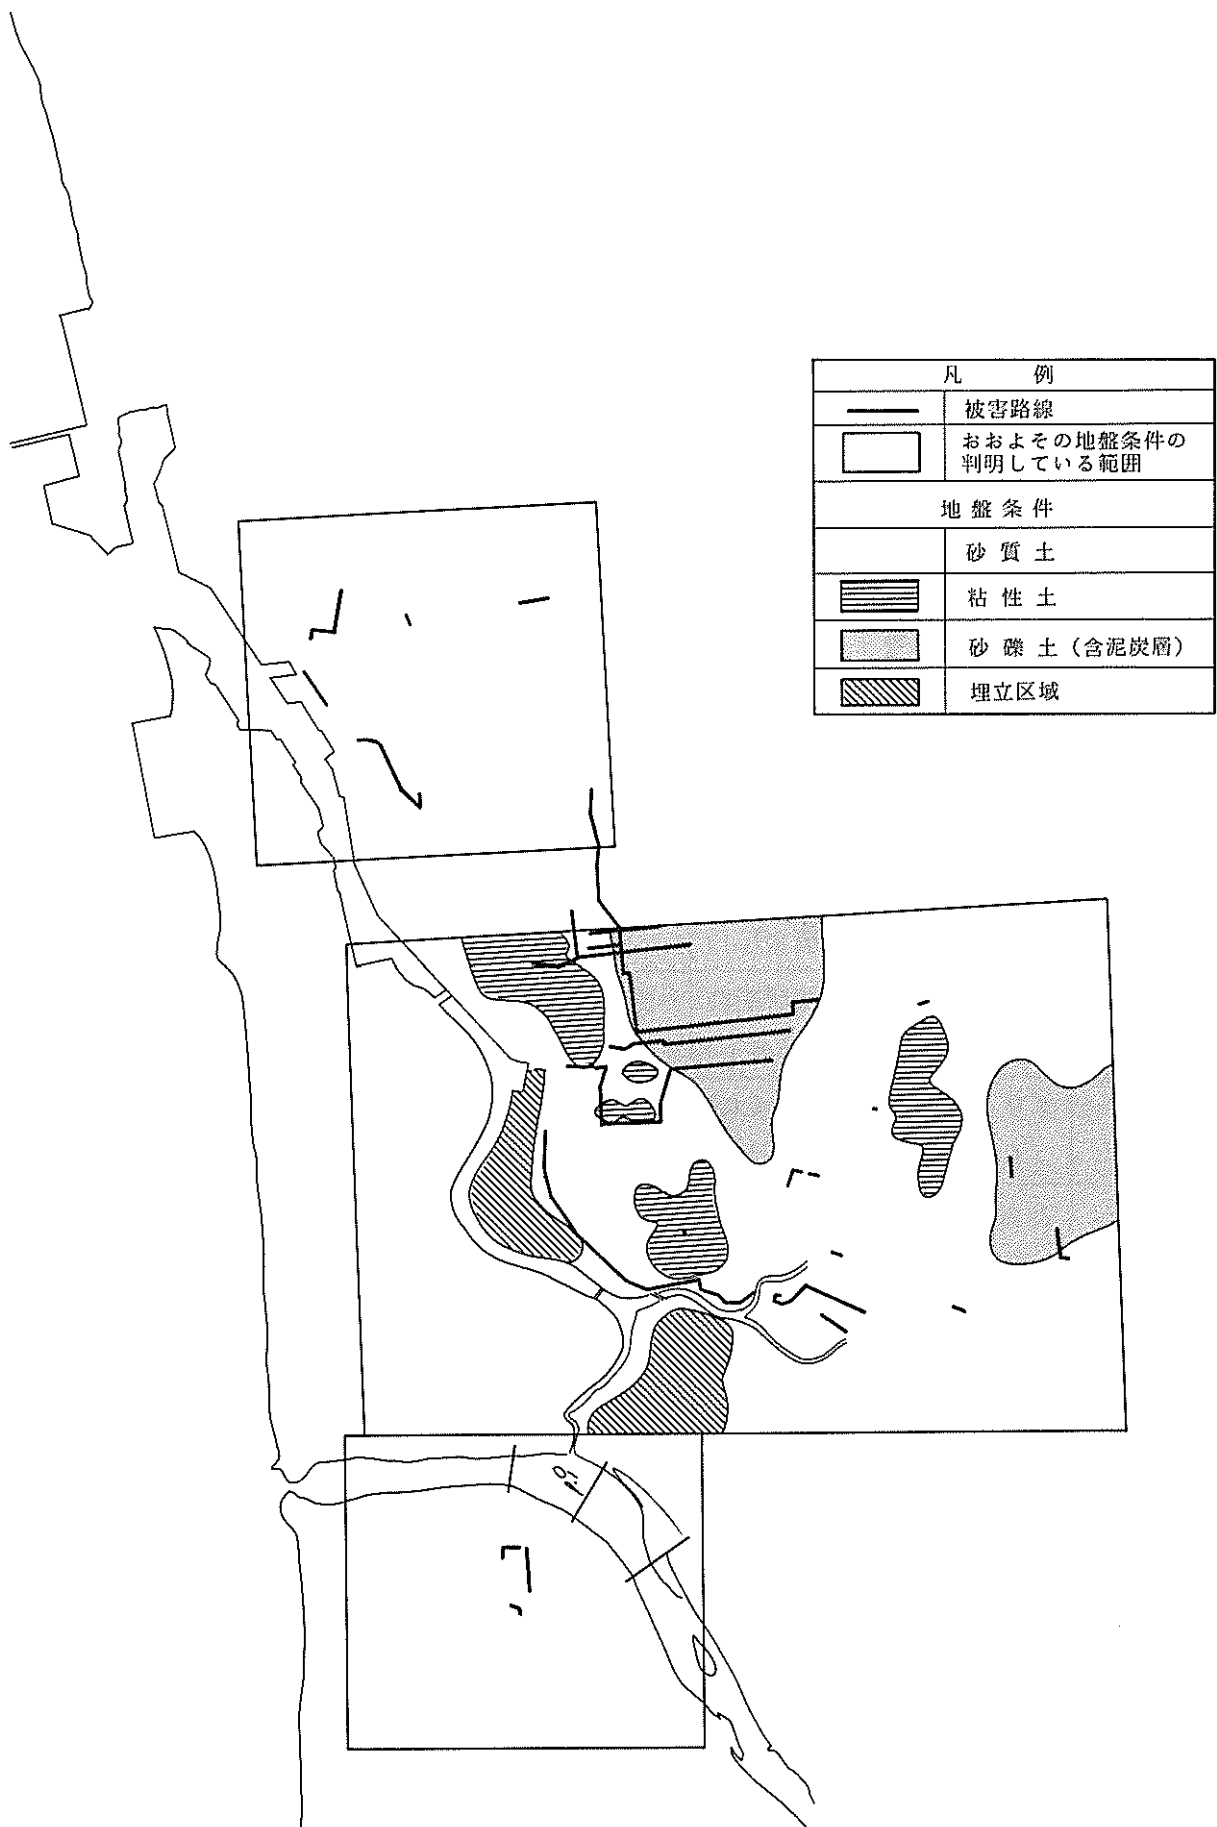
図 2.1 秋田市の下水道管路被害分布と地盤条件<sup>8)</sup>

図 2.1 に下水道管渠の被害分布を示す。ただし、ここで言う被害区間とは、復旧の対象となったおおよその区間のことであり、これ以外の区間では被害がなかったということではない。図中には地盤条件を示しているが、これは、秋田市下水道建設課の資料<sup>8)</sup>によったものであり、おおまかな分類を示したものである。また、図 2.2 は陶野による噴砂、噴水の見られた地域<sup>9)</sup>と管路被害の対応を示したものである。

図 2.1、2.2 は地盤条件、液状化と管渠被害の関連を見ようとしたものであるが、両者は必ずしも対応しているとは言えない。しかし、これらの結果から、管渠の被害はおおよそ河川に沿った砂地盤および八橋処理場東側および北側の粘性土系の地盤で発生していることがわかる。

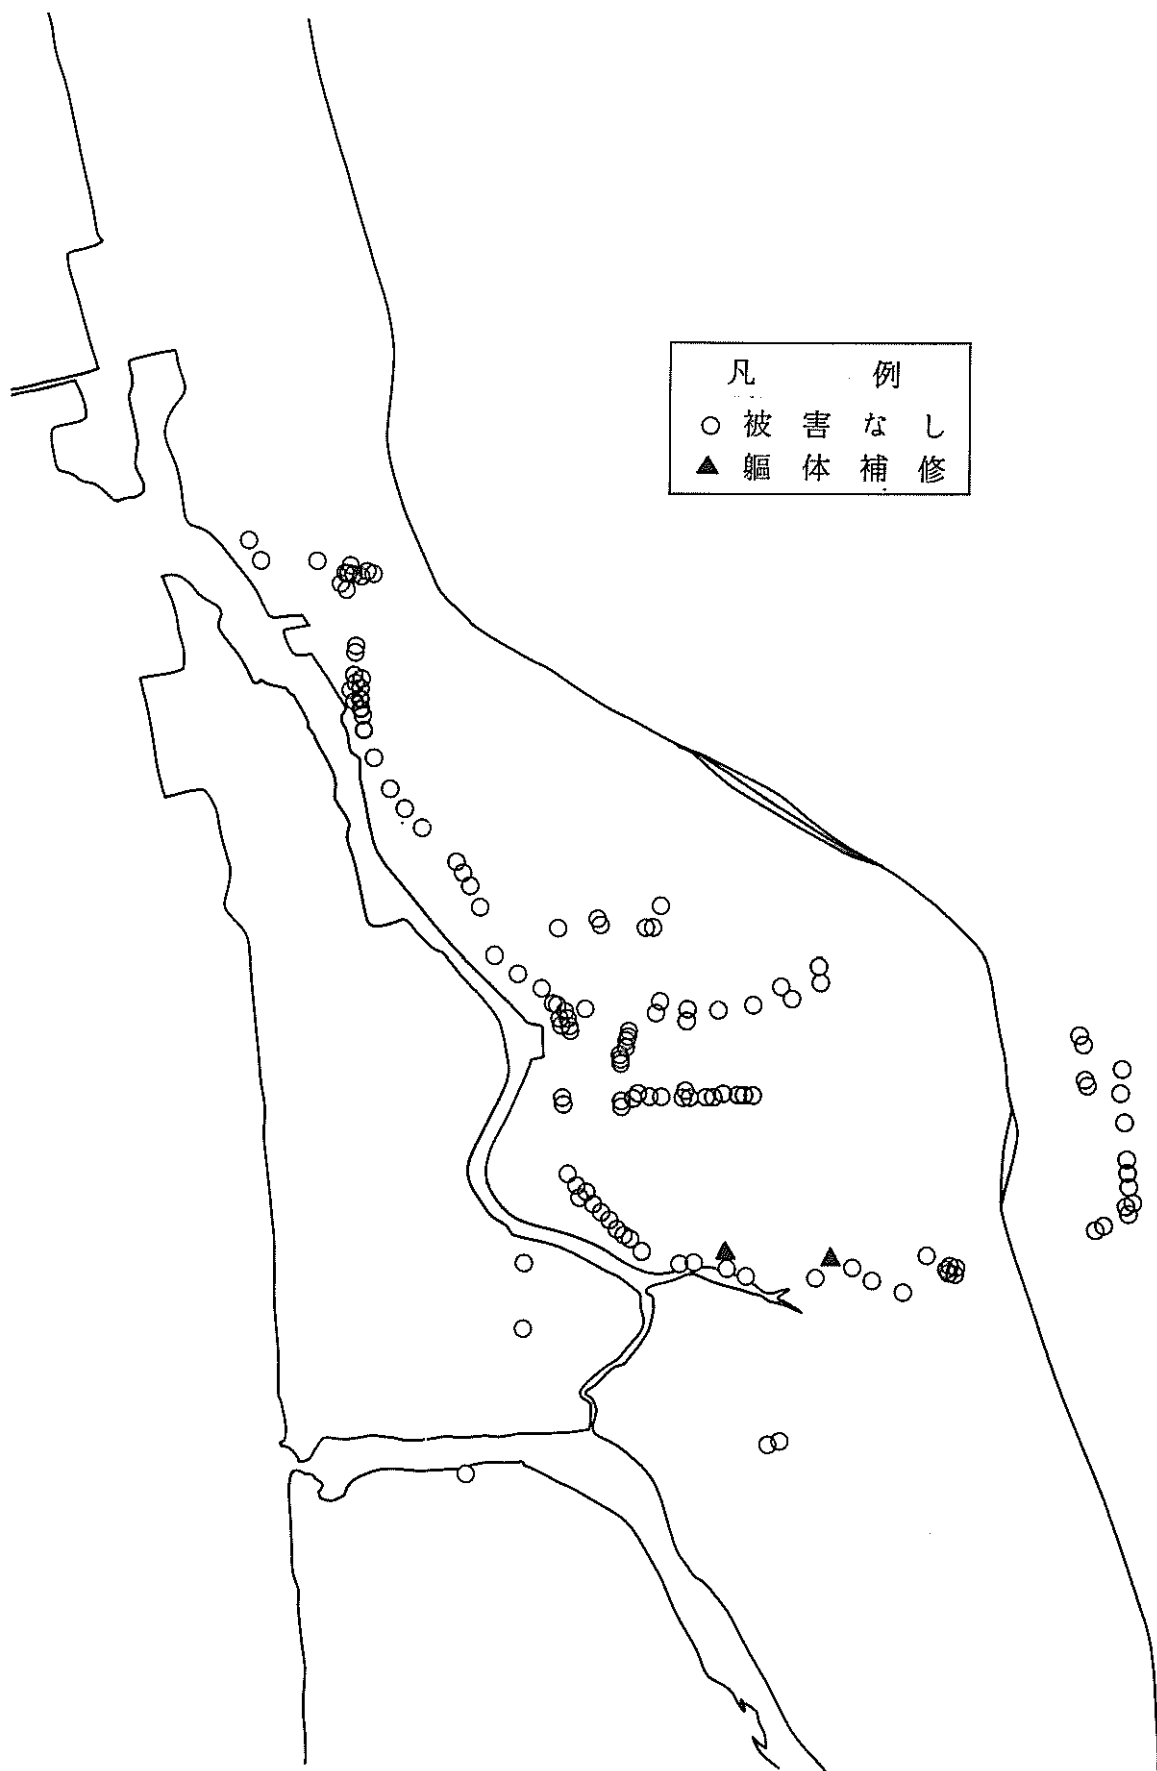
図 2.3 特殊マンホールの被害分布（秋田市）  
（壁に鉄筋が配置してあるマンホール）

地震発生当時 128 箇所あり，このうちの 13 箇所に被害が発生した(図 2.3 参照)。ただし，13 箇所の内 11 箇所は斜・直壁の被害であり，壁立上り部の被害は 2 箇所であった。壁立上り部の被害だけに着目すると，被害率は無筋マンホールでは  $(31-2)/(8950-128)=0.33\%$  であるのに対し，RC マンホールでは  $2/128=1.6\%$  となり，後者の方が大きい。この理由ははっきりしないが RC マンホールの壁立上り部の被害は川口汚水中継ポンプ場付近で発生しており，被害地域内のマンホールの母数のとり方によると考えられる。

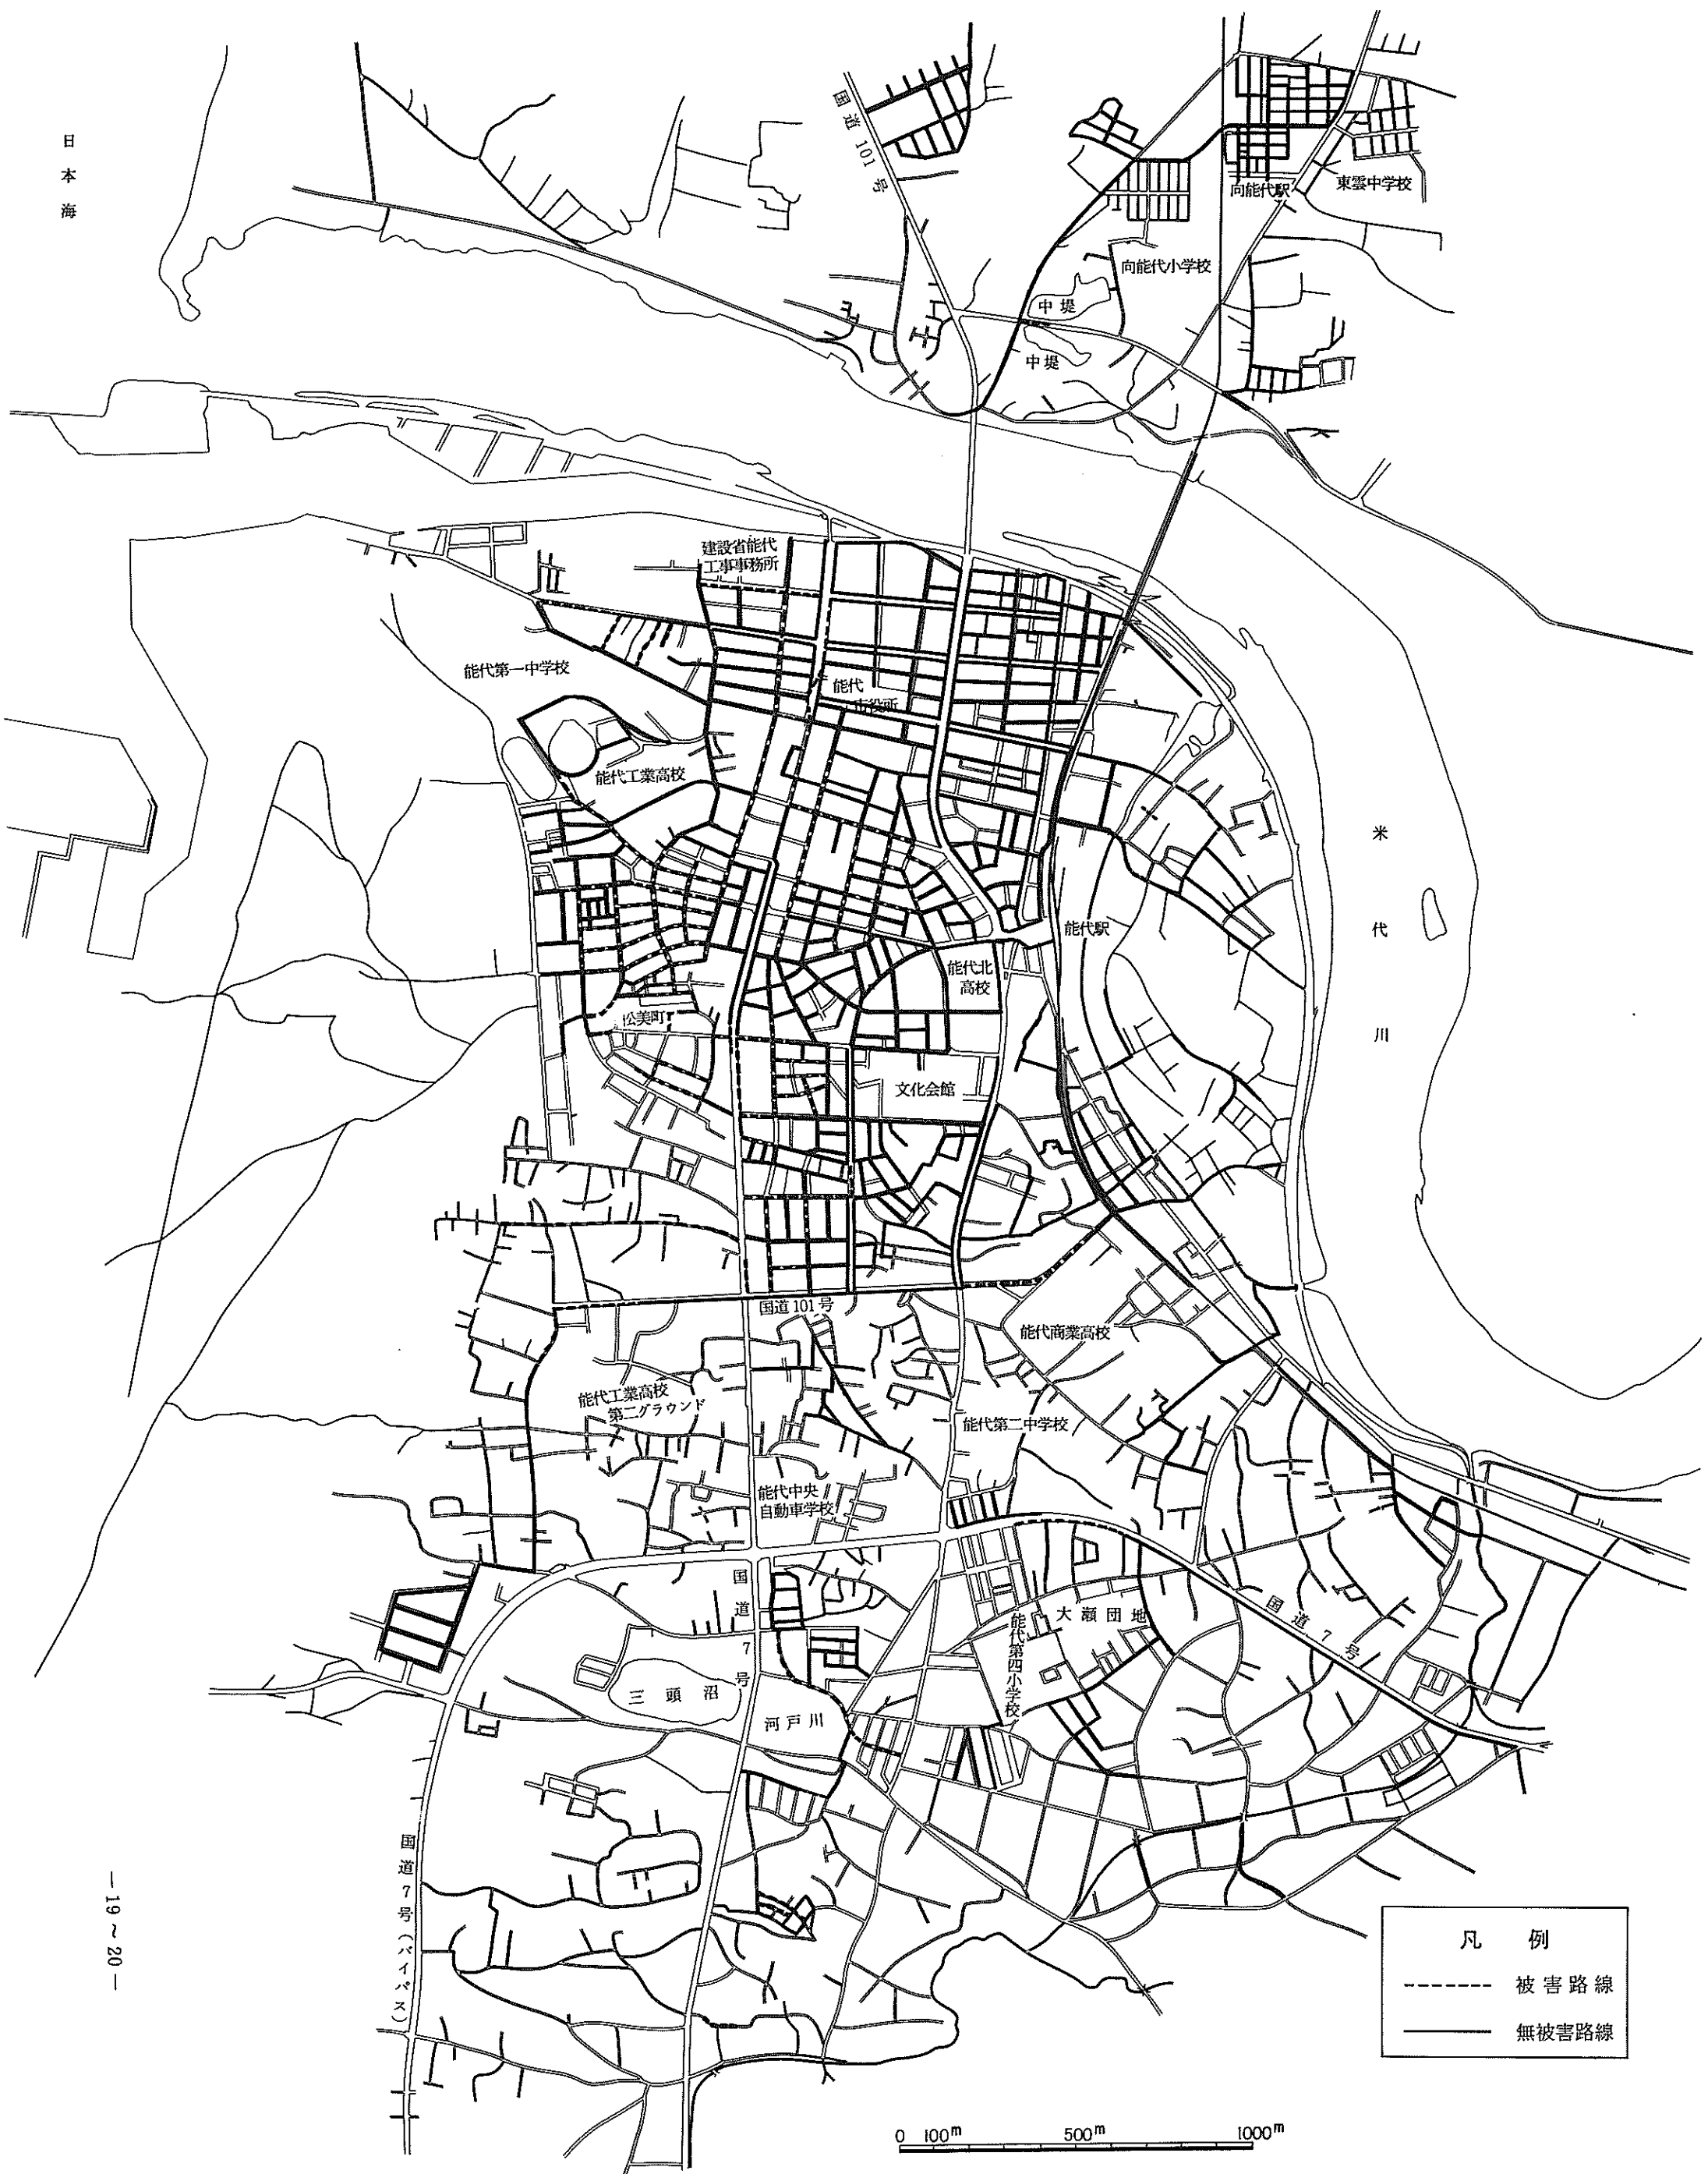
図2.4 下水道施設被害路線図

図 2.4 は能代市における下水道管渠被害の分布を示したものである。また，図 2.5 はこれと亀裂，噴砂，噴水等の地盤変状の分布の関係を示したものである。ここで，管渠被害区間は，秋田市と同様に復旧の対象となった区間であり，また，地盤変状の分布は秋田大学の調査と陶野による噴砂，噴水地点の調査結果によっている。これによれば，地盤変状と下水道管渠の被害の間には，ある程度の相関が認めることができるが，能代駅と国道の間の市街地のように地盤変状がほとんど認められないにもかかわらず，管渠の被害が発生している箇所もある。

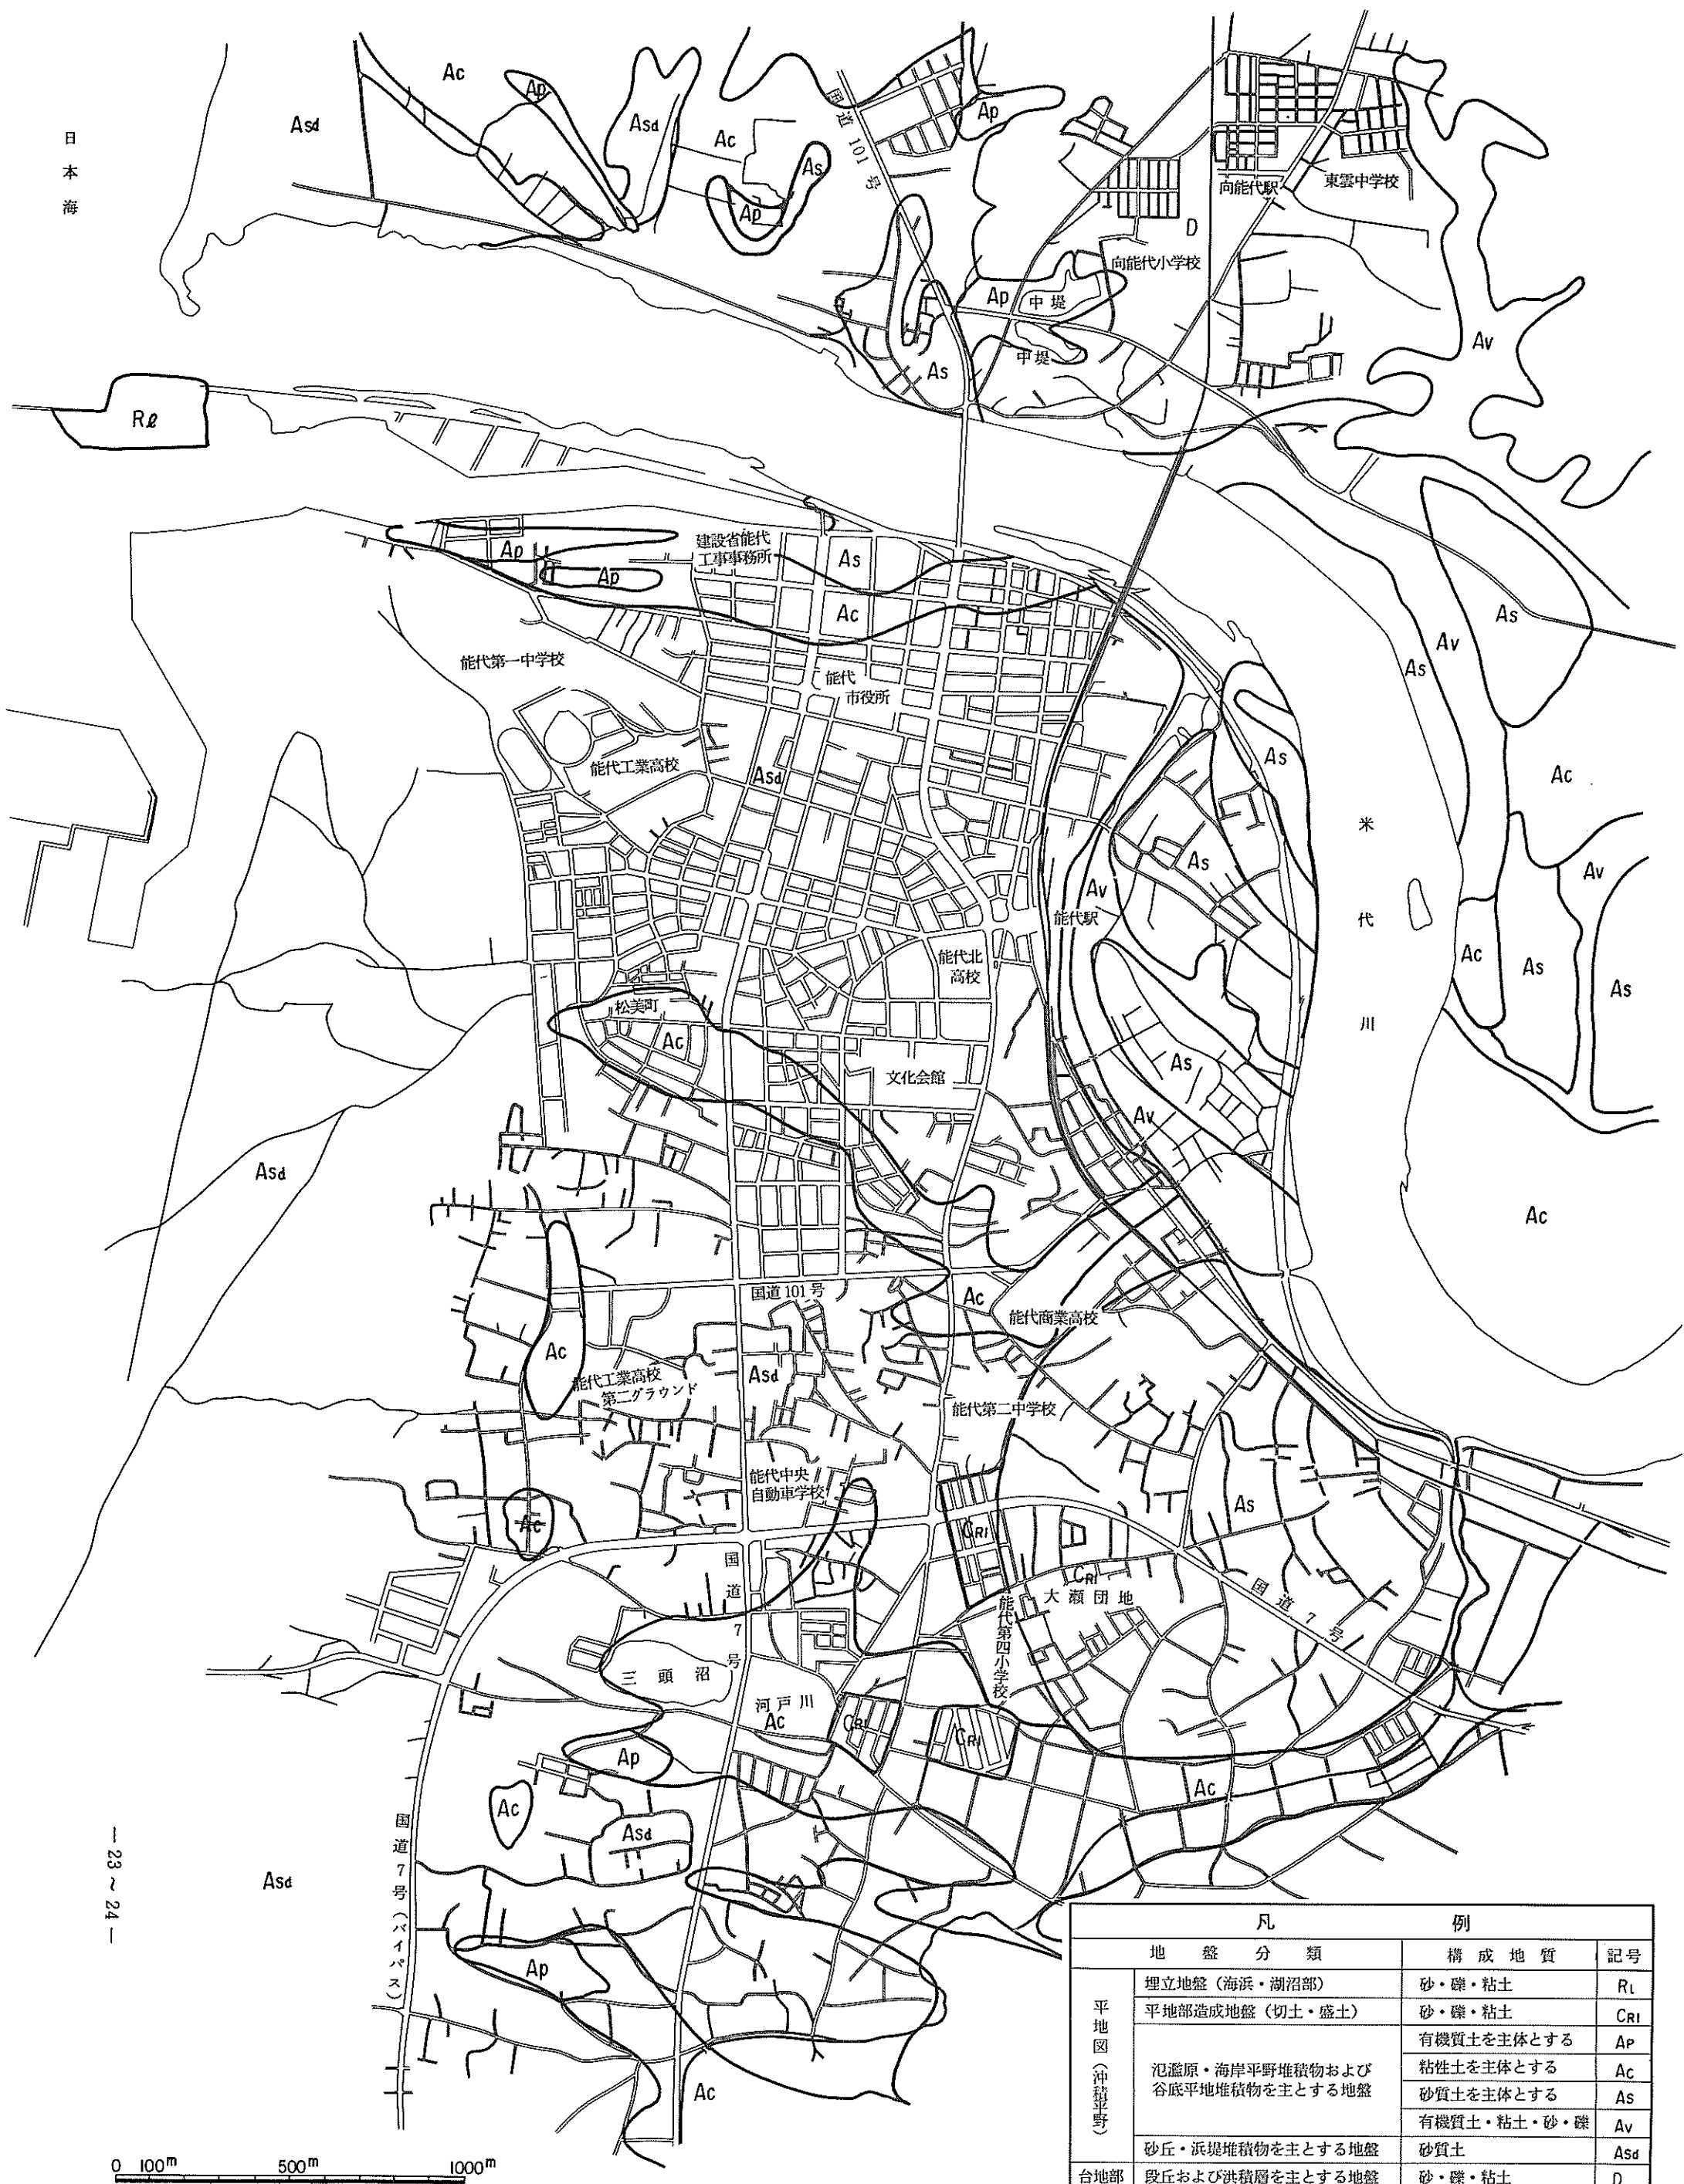
図2.6 能代市域表層地盤図

図 2.6 は表層地盤図を示したものである。これによれば，市域の大部分は砂質系であるが，能代駅の南から昭南および松美町にかけて舌状にのびた地域では粘性土となっている。昭南町および松美町は，昭和 30 年代にかつての出戸沼を埋立てて造成された地区であり，表層地盤図において粘性土と分類されたのは，このような点によっていると考えられる。しかしながら，この付近では図 2.5 に示したように，地表面近くのゆるい砂質土(埋立土)が液状化し，噴砂，

噴水が顕著であった。このように考えると，表層地盤図で粘性土と分類されている能代駅の南から昭南町および松美町にかけて舌状にのびた地域も含めて，下水道管渠が被害を受けた地域は大部分砂質土系の地盤であり，地盤の液状化が被害に大きな役割りを果たしたと考えることができる。

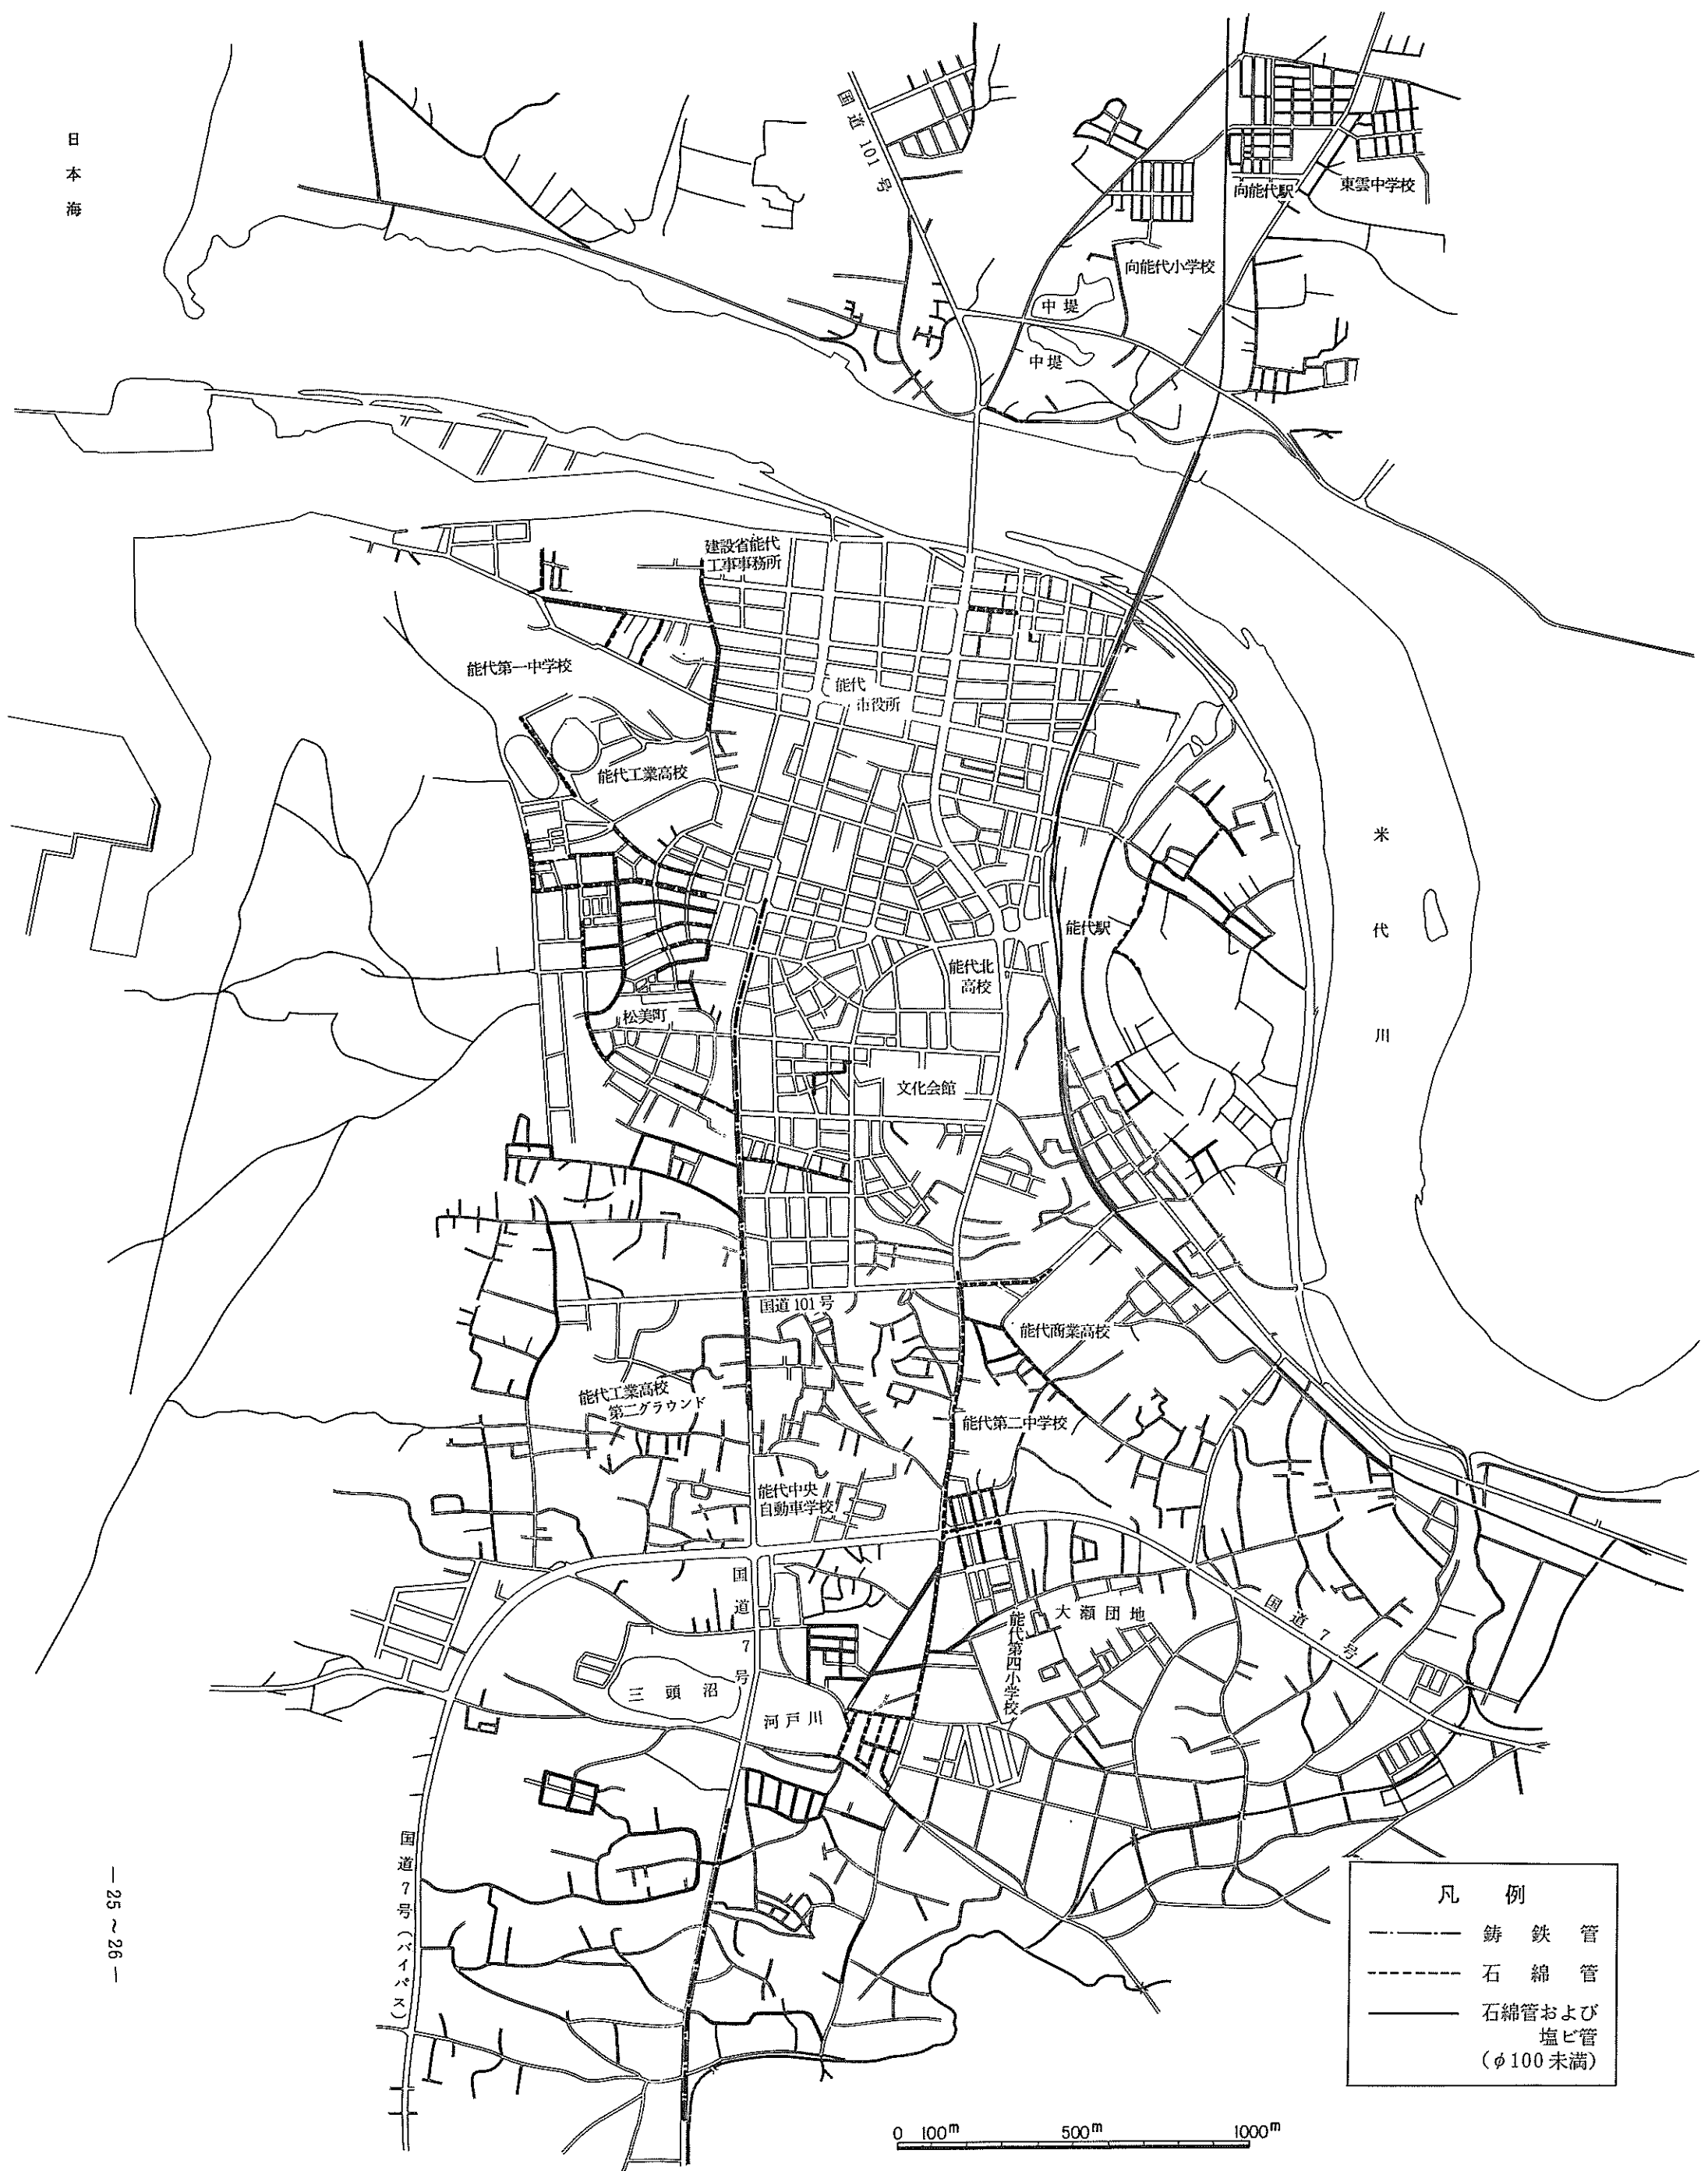
図 2.7 水道管被害箇所図

図 2.7，2.8 はそれぞれ，水道管，ガス管の被害分布を示したものである。また，図 2.9 は下水道，上水道，ガスの被害路線の比較を示したものである。これによれば，上水道およびガス管についても下水道管渠の場合と同様に地盤変状の分布ときわめてよい相関を示しているのが認められる。ただし，ガス管および水道管では，能代駅と国道 7 号の間にはほとんど被害がなく，下水道管渠の被害分布とは異なっている。

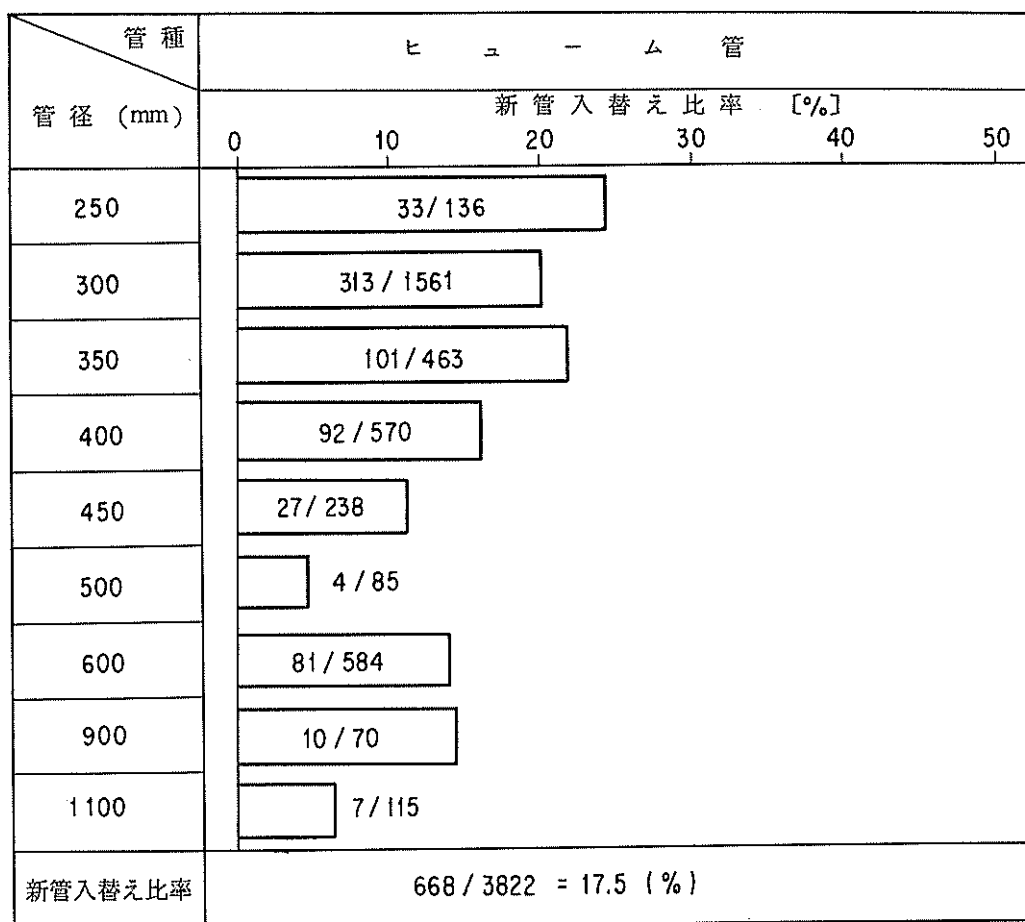
図 2.11 管渠布設替え総本数と新管入替え比率（能代市）

秋田市と同様に能代市の新管の入替え状況を図 2.11 に示す。能代市では全てヒューム管であるが新管による入替え比率が 17.5 %と秋田市に比べてかなり低くなっている。能代市，特に被害の多発した市街地西部（景林町，松美町等）および河川地区は顕著な液状化による地盤変状が見られた地域であり，必ずしも液状化が確認された地域だけで被害の発生している訳ではない秋田市と比較すると，被害のメカニズムに何らかの違いがあったのではないかと考えられる。

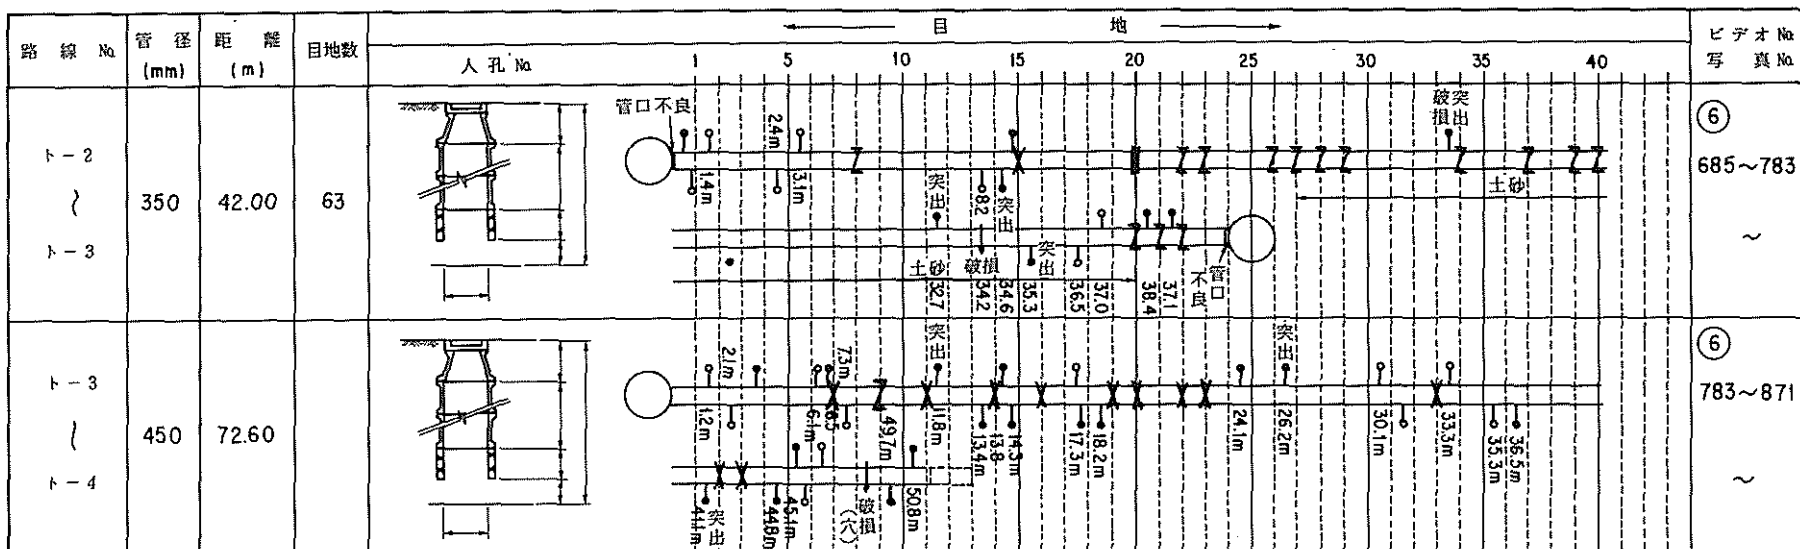
図 3.3 TVカメラを用いた調査結果の一例（秋田市の場合）

図 3.3 は秋田市のT Vカメラ調査結果の一例を示したものであるが、これよりわかるように、各目地について、スキマ、ズレ等の被害が表示されている。また、管体の亀裂、タルミ（上下方向の蛇行）等も表示されているが、いずれも、被害の程度は定量的に述べられていない。

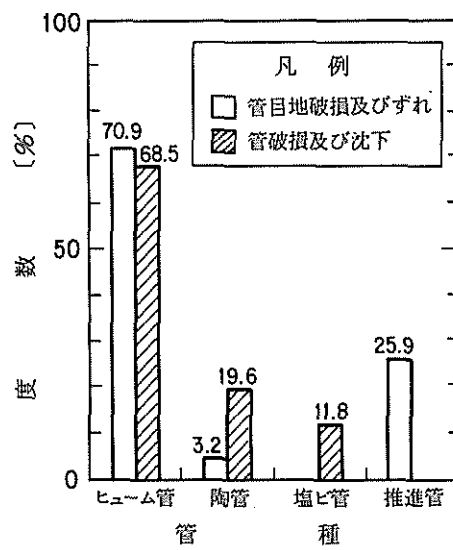
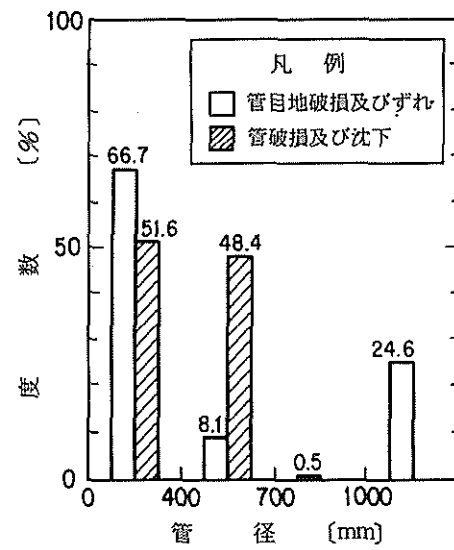
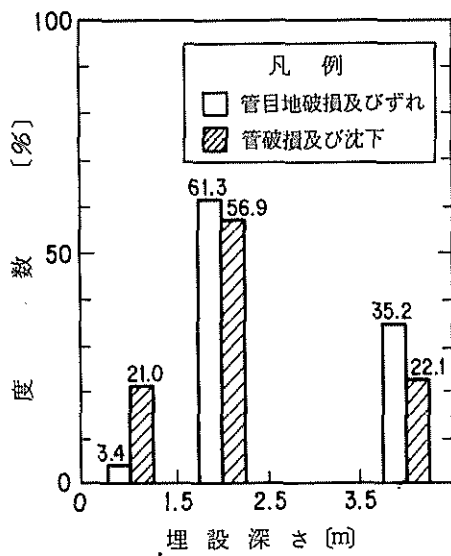
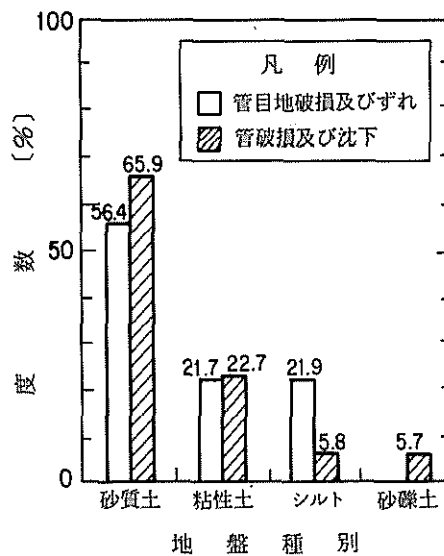
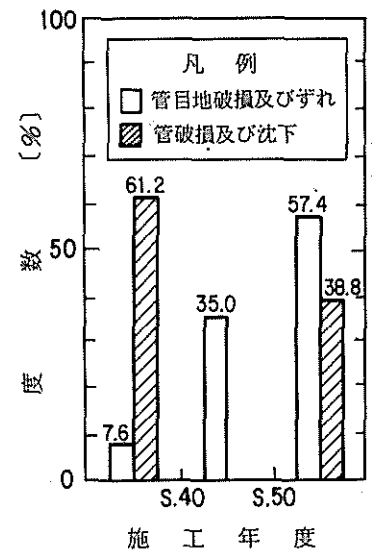
図 4.1 管渠被害の集計 (秋田市, C ランク)

表 4.1 および表 4.2 に示したクロス集計表の対角要素、すなわち、各アイテム・カテゴリーの単純集計結果を図 4.1 に示す。これらの結果は、被害を受けた管路のみを対象としているが、被害管路については以下の事項が指摘される。

- 1) 管種ごとの集計（図 4.1(a)参照）では、ヒューム管の被害が目地・管体とも圧倒的に多いが、これは、秋田市においてはヒューム管が下水道管渠の大部分を占めているためである。ただし、管目地破損およびずれによる被害と管破損・沈下被害の大きさを管種ごとに相対的に比較することは意味があり、ヒューム管では両者の被害形態がほぼ同程度の割合で起っているのに対して、陶管では、管破損・沈下が多いことがわかる。これは陶管では管自体の被害が卓越していたことを示していると考えられる。また、塩ビ管では管目地およびずれによる被害は生じておらず、反対に、推進管では管破損および沈下による被害は生じていない。
- 2) 管破損・沈下による被害は、管径 700 mm 以上では発生していないが、目地破損およびずれによる被害は管径 1000 mm 以上でも発生している。一般に、大口径の管においても目地破損及びずれによる被害が比較的多く発生している原因としては、このような管では管の目視による被害調査が正確にできることが挙げられる。また、管径が大きくなると肉厚も大きくなり、強度が上がることも原因の 1 つと考えられるが、これについては地震時の作用力との関連で今後検討する必要がある。
- 3) 埋設深さ（図 4.1(c)参照）および施工年度（図 4.1(e)参照）の集計では、顕著な特徴は見られない。
- 4) 地盤ごとの集計（図 4.1(d)参照）では、砂質土において被害が多い。

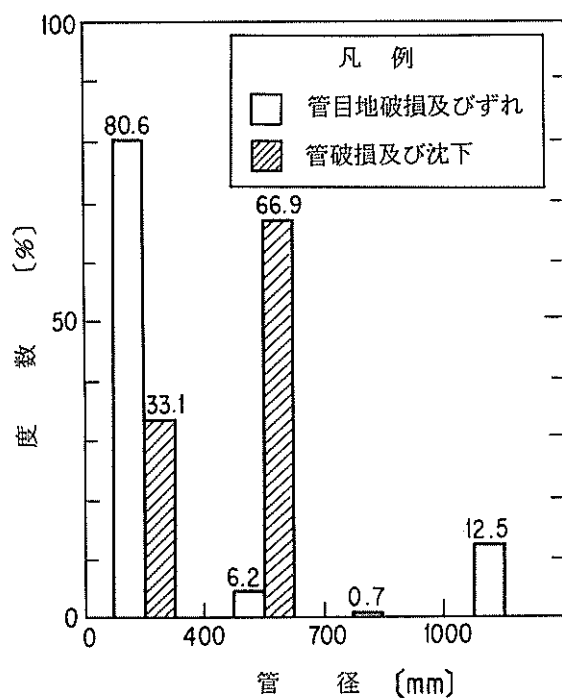
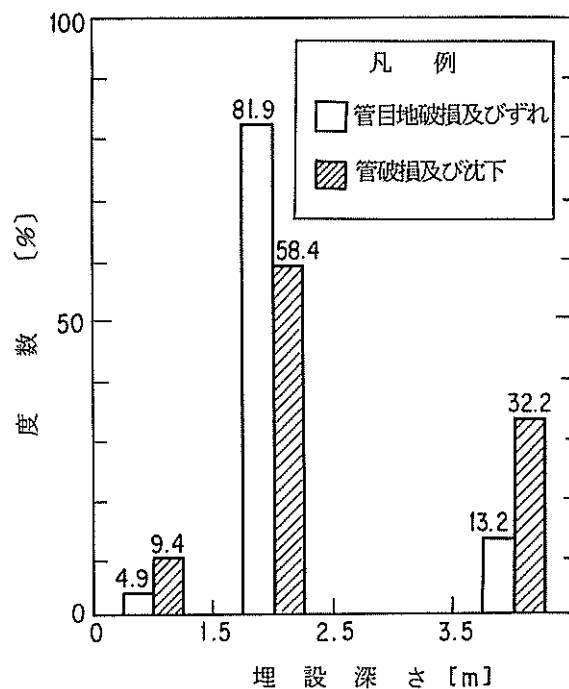
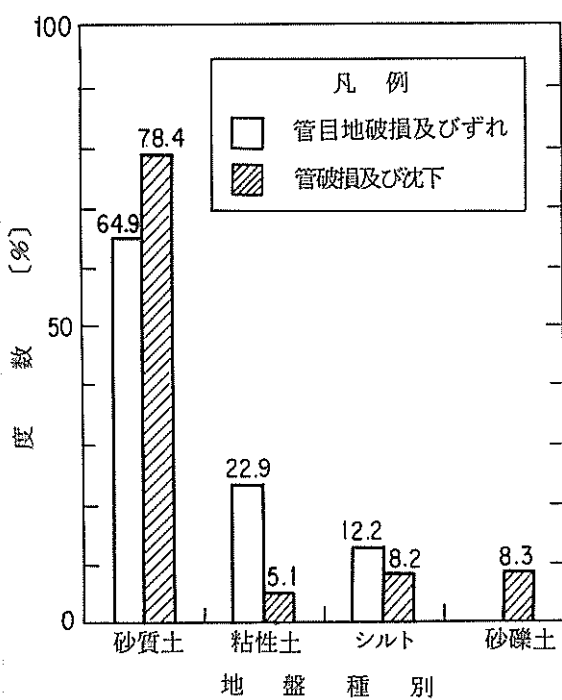
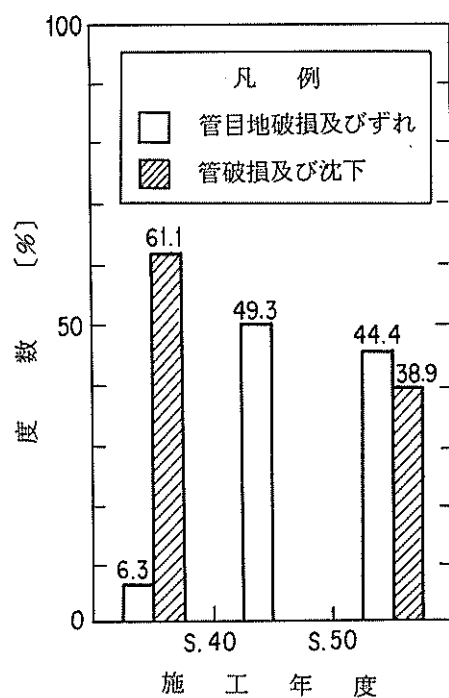
図 4.2 ヒューム管に対する被害の集計 (秋田市, C ランク)

次に、クロス集計のヒューム管の行を追って見た結果を図 4.2 に示す。上述したように管径 700 mm 以上では管破損および沈下による被害は生じていない。埋設深さごとの集計では、1.5 ～ 2.5 m が多く、これは図 4.1(c)に示した全体の傾向と大きな変化はない。地盤条件については図 4.1(d)に示した全体の結果よりも、さらに砂地盤における被害が多く（約 3/4 程度）になっている。施工年度については、図 4.1(e)に示した結果と大きな変化は認められない。

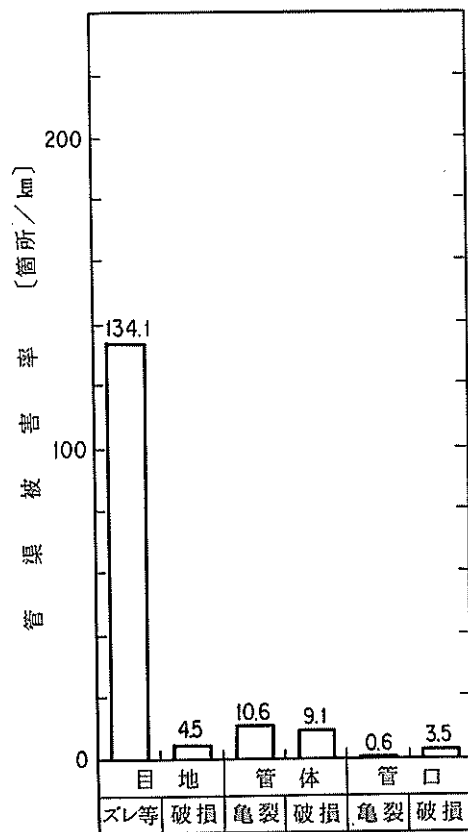
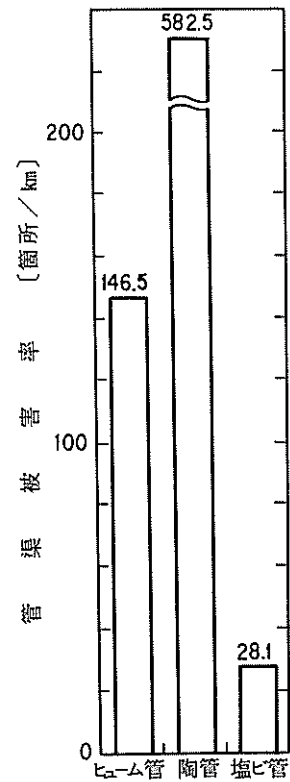
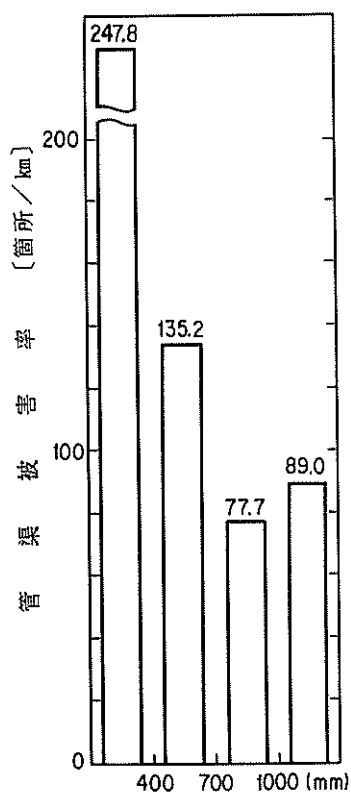
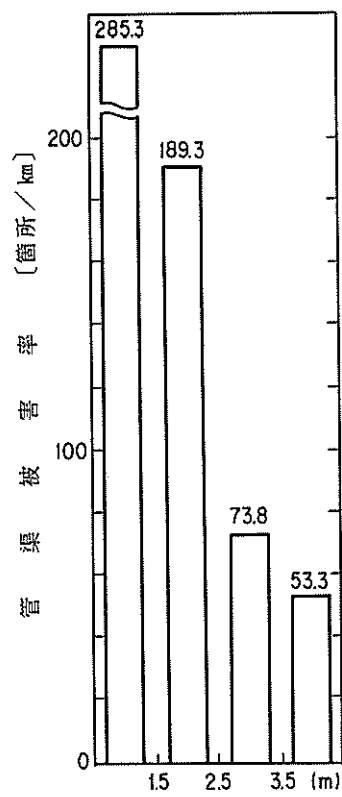
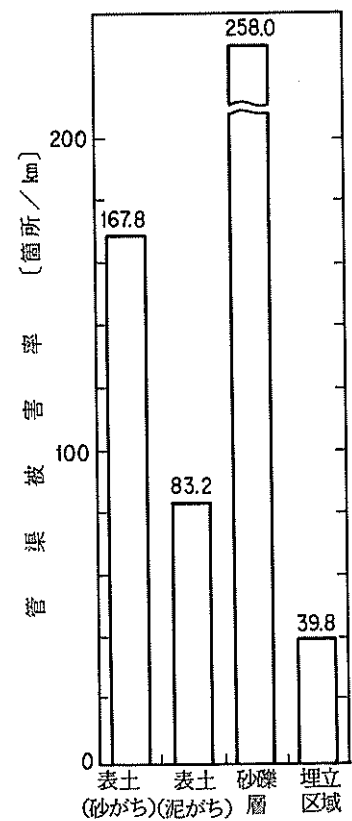
図 5.1 管渠被害率の単純集計 (秋田市, B ランク)

表 5.3 の対角要素（単純集計結果）を図化した結果を図 5.1 に示す。これより、以下の事項が指摘される。

- 1) 被害状況としては、目地のずれが 134.1 箇所/km と圧倒的に多い。ただし、3 章で示したように、秋田市における B ランクの調査対象は復旧されていない路線が大部分であることを考えると、放置しておいても問題のない程度の小さな目地ずれと考えられる\*。管体の被害は、亀裂が 10.6 箇所/km、破損が 9.1 箇所/km といずれも 100 m に 1 箇所程度発生していることになる。また、これに管口の被害率を加えた管本体被害率は 23.8 箇所/km となる。
- 2) 管種別の集計では、陶管が 582.5 箇所/km と断然大きな値となっている。陶管 1 本の長さを 1 m と見積ると、2 本に 1 箇所の割で何らかの異常が生じていることになる。陶管の被害の内訳をみると、目地ずれ等が 543.5 箇所/km と大部分を占めているが、管体亀裂および破損も 26.7 箇所/km と大きい。
- 3) 管径ごとおよび埋設深度ごとの被害率をみると、径が大きくなるほど、また、埋設深度が深くなるほど、ともに被害率が下がる傾向がある。
- 4) 地盤種別ごとの被害率では、砂礫土（泥炭層含む）における被害率が高い（地盤分類と被害位置の関係は図 2.1 に示した通りである）。この原因を表 5.3 で検討すると管径で 1,000 mm 以上の管渠（いずれもヒューム管）で被害が多いためであることがわかる。
