## 昭和58年日本海中部地震による 下水道管路施設の被害調査 ——(その1)被害の特徴——

Damage of Sewage Facilities Caused  
by the Nihon-kai-chubu Earthquake of 1983  
—— Part 1 Damage Features of Sewage Facilities ——

昭和60年3月

建設省土木研究所  
地震防災部耐震研究室

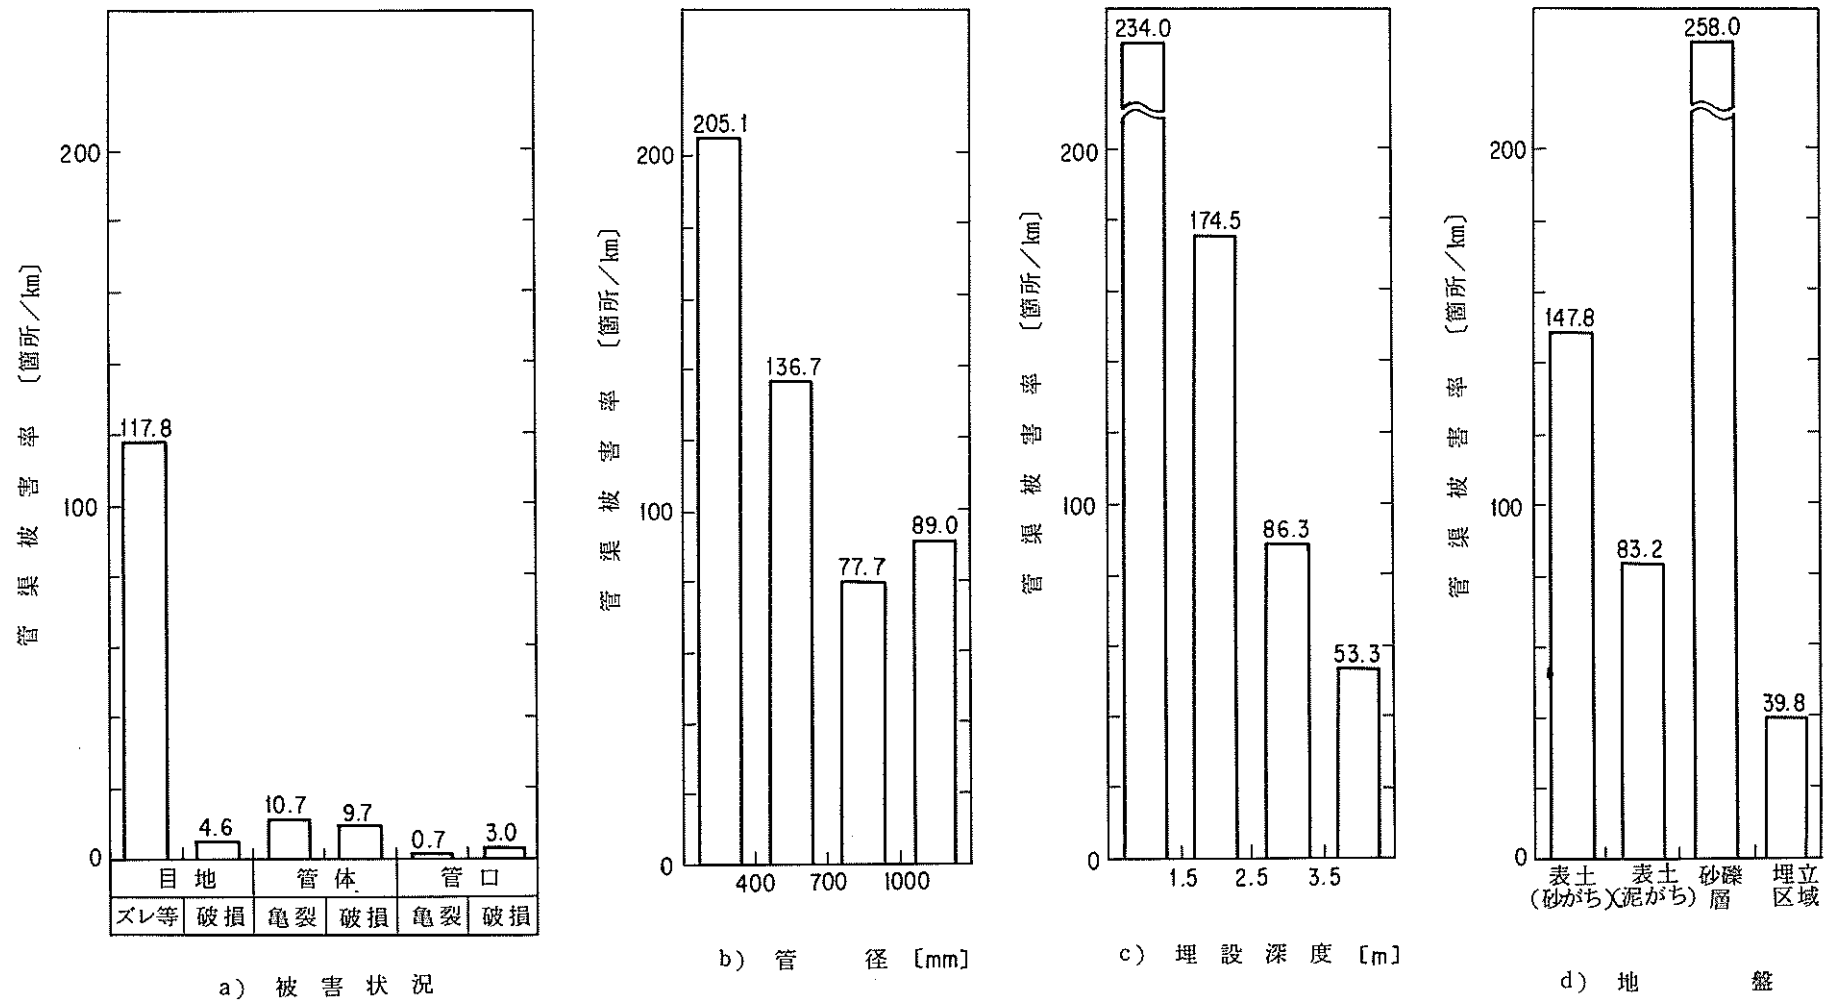
図 5.2 管渠（ヒューム管のみ）被害率の単純集計（秋田市，Bランク）

以上の結果は、ヒューム管、陶管、塩ビ管全てを含んだ被害率であるが、陶管の被害率が非常に大きいため、ヒューム管だけについて単純集計した結果を示すと図 5.2 のようになる。これによれば、ヒューム管に対する被害の特徴は、上述した図 5.1 の結果と全体的にはほぼ同程度であり、管体の被害は亀裂が 10.7 箇所/km となる。また、これに管口の被害を加えた管本体被害率は 24.1 箇所/km、管目地被害は 122.4 箇所/km となる。

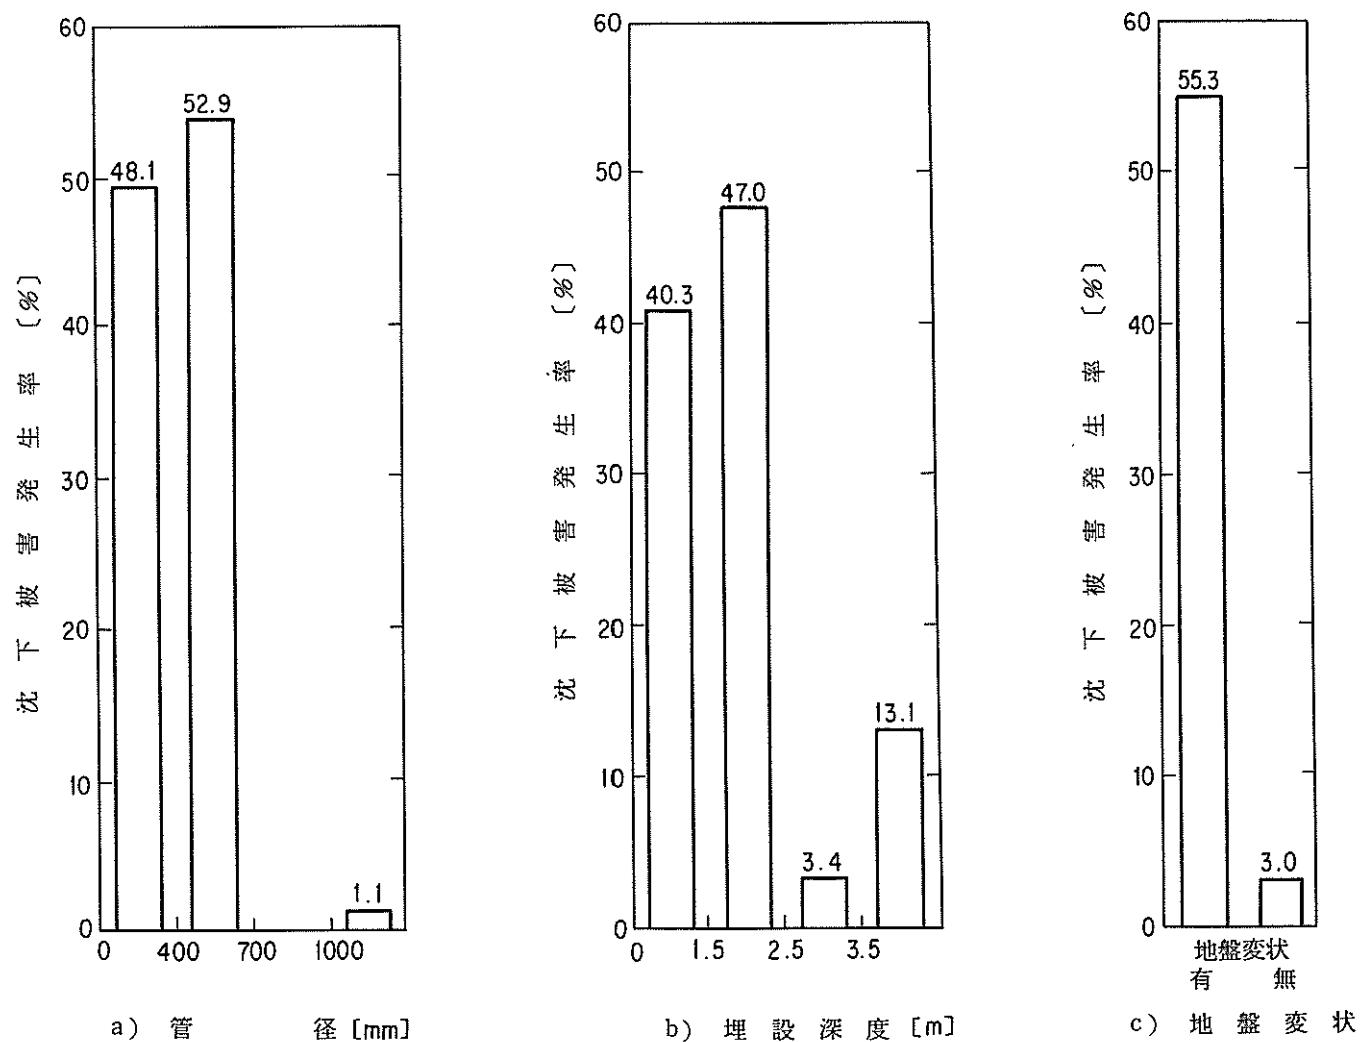
図 5.5 管渠沈下被害発生率の単純集計 (能代市, B ランク)

図 5.5 は、沈下被害発生率の単純集計結果を示したものであるが、これによれば、小口径で、埋設深度の浅いものに被害が集中していることがわかる。なお、能代市は全てヒューム管である。地盤変状の有無による沈下被害発生率をみると、地盤変状有りの地域では 50 % 以上の管が沈下被害を受けているのに対して、地盤変状無しの地域では 3.0 % であり、両者に顕著な違いが認められる。

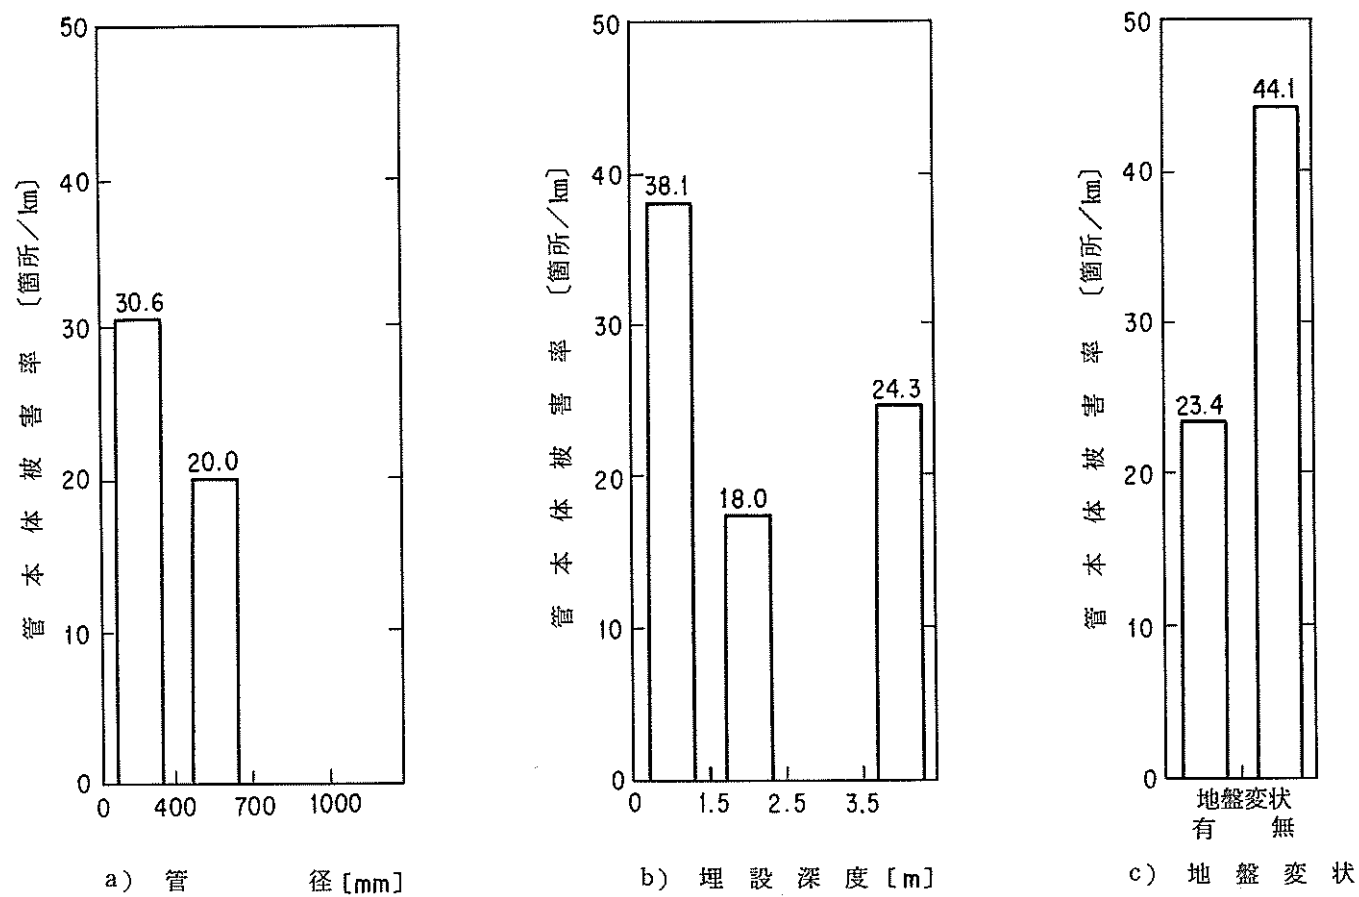
図 5.6 沈下路線における管本体被害率の単純集計（能代市，B ランク）

はあくまでもTVカメラ，管内目視調査が可能であった区間における被害箇所数であり，実数はもっと多いことに注意しなければならない。表 5.11 と表 5.8 に示した沈下路線の調査延長（ここには，上述したTVカメラ，目視による調査不能区間の長さを含まない）の集計結果より，沈下路線の管本体被害率のクロス集計を求めると表 5.12 のようになる。各分類の管本体被害率を示すと図 5.6 のようになる。

以上の結果より，沈下路線および非沈下路線ごとに管本体被害率を検討すると，以下のようになる（図 5.6，図 5.7 参照）。ただし，前述したように，沈下路線，非沈下路線いずれにおいても管内調査不能区間があり，この区間の被害及び延長はカウントされていないことに注意しなければならない。

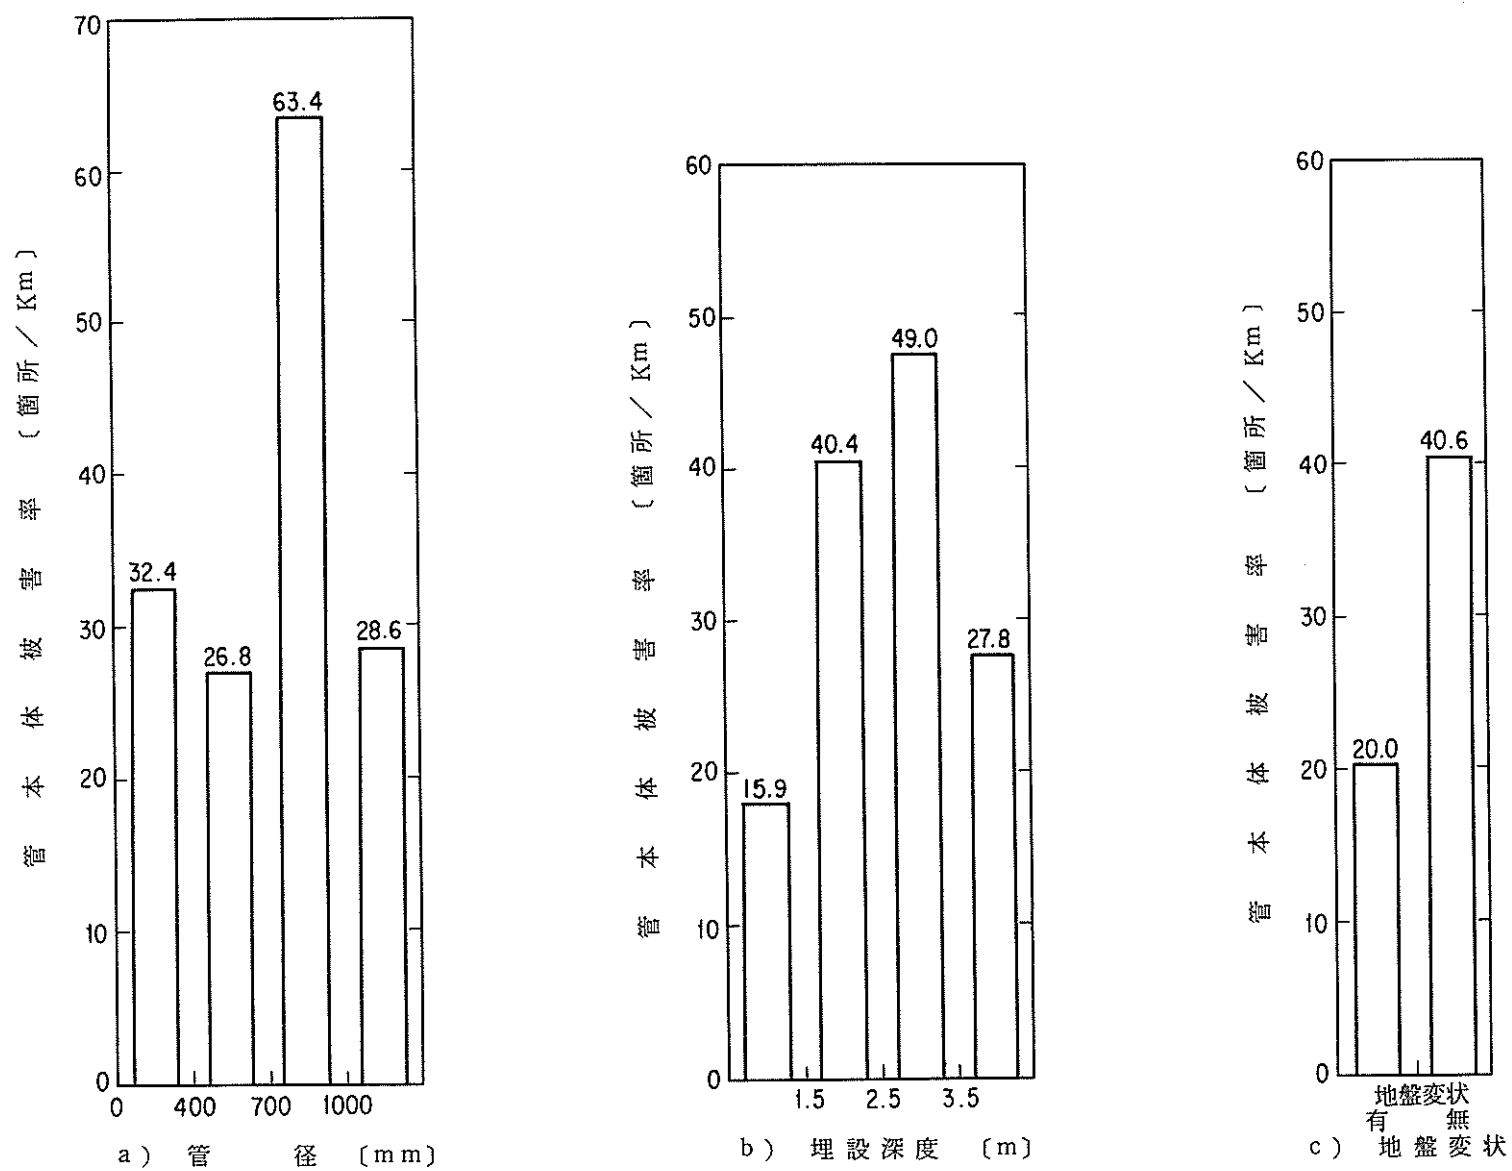
図 5.7 非沈下路線における管本体被害率の単純集計結果 (能代市, B ランク)

これに対して，表 5.13，表 5.14，表 5.15 は非沈下路線に対する，それぞれ，被害箇所のクロス集計，対象延長のクロス集計，および管本体被害率を示したものである。また，図 5.7 は，表 5.15 の単純集計結果（管本体被害率）を図示したものである。ここで，上述した沈下路線と同様に，非沈下路線においても，TVカメラ調査不能区間があったが，表 5.13～表 5.15 の集計には調査不能区間の管本体被害及び延長は含んでいない。

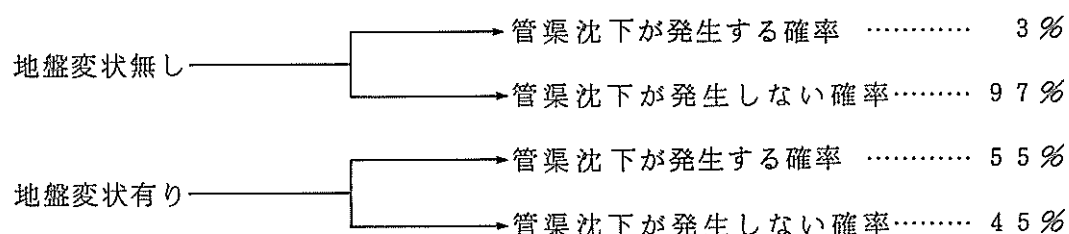
図 5.8 地盤変状と管渠沈下被害発生確率

- 1) 管渠の沈下と地盤変状の有無の関係を表 5.8 および表 5.14 より抜き出すと表 5.16 のようになる。これによれば，地盤変状が無しの場合には，沈下の生じない管渠延長が 3697 m であるのに対して，沈下の生じた管渠延長は 113m に過ぎない。これに対して，地盤変状有りの場合には，全体の約 55 % に相当する 3339 m において管渠の沈下が生じている。したがって，いま，全管渠延長に対する沈下管渠の延長の比により，管渠に沈下が生じている確率（適中率）を定義するものとすれば，図 5.8 に示すように地盤変状が無い場合には，管渠の沈下が発生している確率は 3 % となるのに対して，地盤変状が有る場合には，管渠の沈下が発生している確率は 55 % となる。
- 2) 管体の亀裂は，沈下路線では 18.0 箇所/km（表 5.12 参照）であるのに対し，非沈下路線では 20.0 箇所/km であり，両者にはほとんど差が認められない（両者の被害率を延長を考慮して平均すると，19.3 箇所/km となる）。
- 3) 沈下路線においては，管径が大きくなると，管本体被害率は低下するよう見える。  
φ 700mm 以上では被害は生じていないが，これは，該当する管路がほとんど存在しない（φ 1000～1350mm の管渠で 27.45 m あるのみ）ためである。一方，非沈下路線においては φ 700mm 以上においても被害が生じているが，管径と管本体被害率の間に，明確な関連は見出せない。なお，管径が 700～900mm において，被害率が特に高くなっているが，これは，この範ちゅうに属する 34 箇所の被害のうち 32 箇所が樽子山線（延長 406.27 m，昭和 29 年施工）1 線において生じている。
- 4) 埋設深度と管渠被害率の間には明確な関係が認められない。
- 5) 地盤変状の有無と管渠被害率の関係は，表 5.17 のようになり，沈下路線，非沈下路線のいずれにおいても地盤変状無しの方が地盤変状有りの 2 倍程度の被害率を示している。

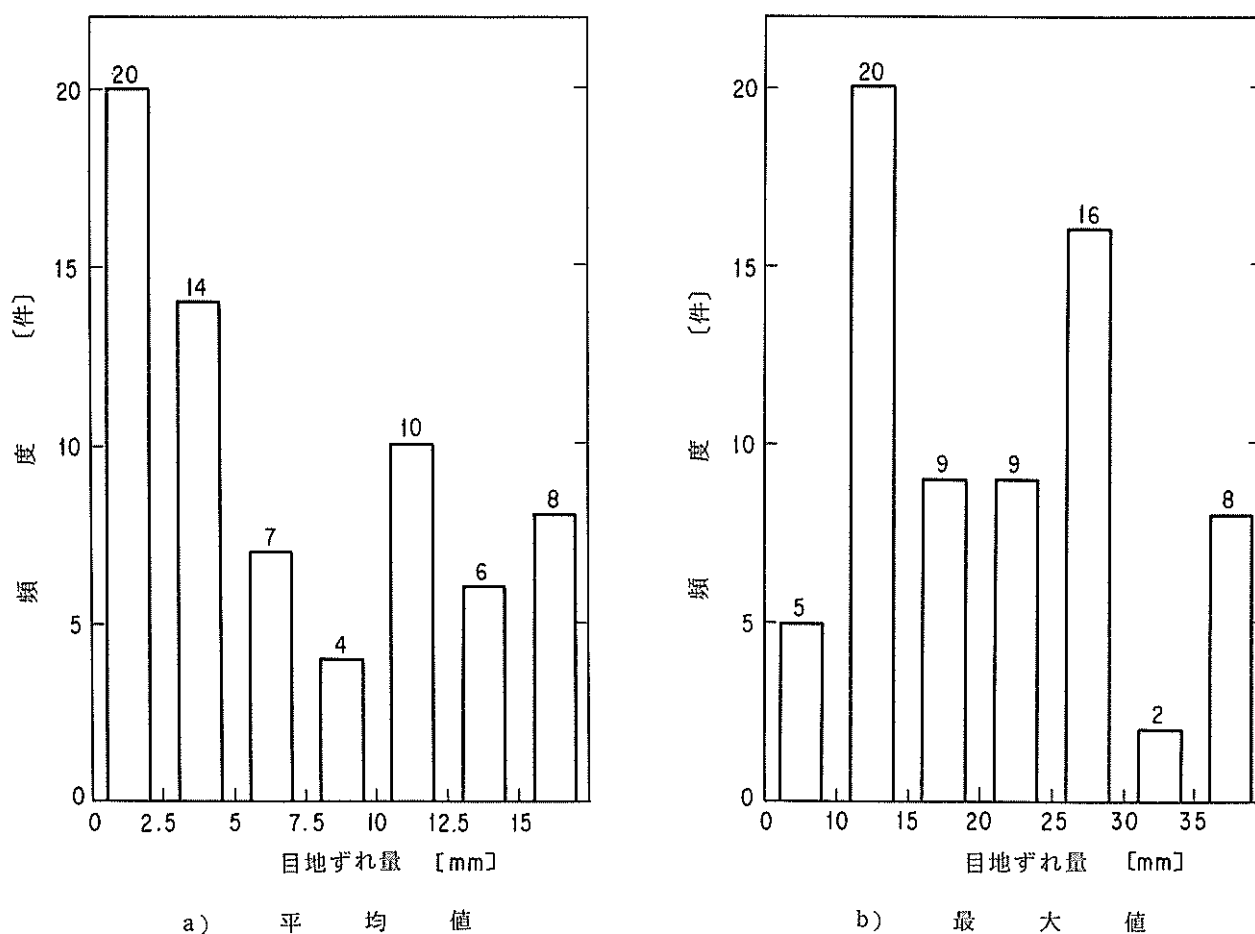
図 6.1 目地ずれ量の頻度分布（秋田市，ビデオスケラーによる計測）

各目地のずれ量，ひらき量，すきま量，水深を計測し，マンホール区間での平均値および最大値を求めた。マンホール区間は場所によって長さが異なるが，マンホールによって物理的に区分されている区間であることを考慮してこのような処理をしたものである。図6.1は目地ずれ量の平均値および最大値の頻度分布を示したものである。ここで頻度とは，ずれ量の平均値あるいは最大値がある範囲に入っているマンホール区間の数である。同様に，目地ひらき量およびはなれ量の頻度分布をそれぞれ図6.2，図6.3に示す。ずれ，ひらき，はなれ，いずれの形態でも，当然ながら平均値はこれらの諸量が最も小さい所で頻度が高くなるが，いま，最も頻度の高い最大値に着目すると，ずれ量は10～15 mm，ひらき量は50～60 mm，はなれ量は40～50 mmとなる。

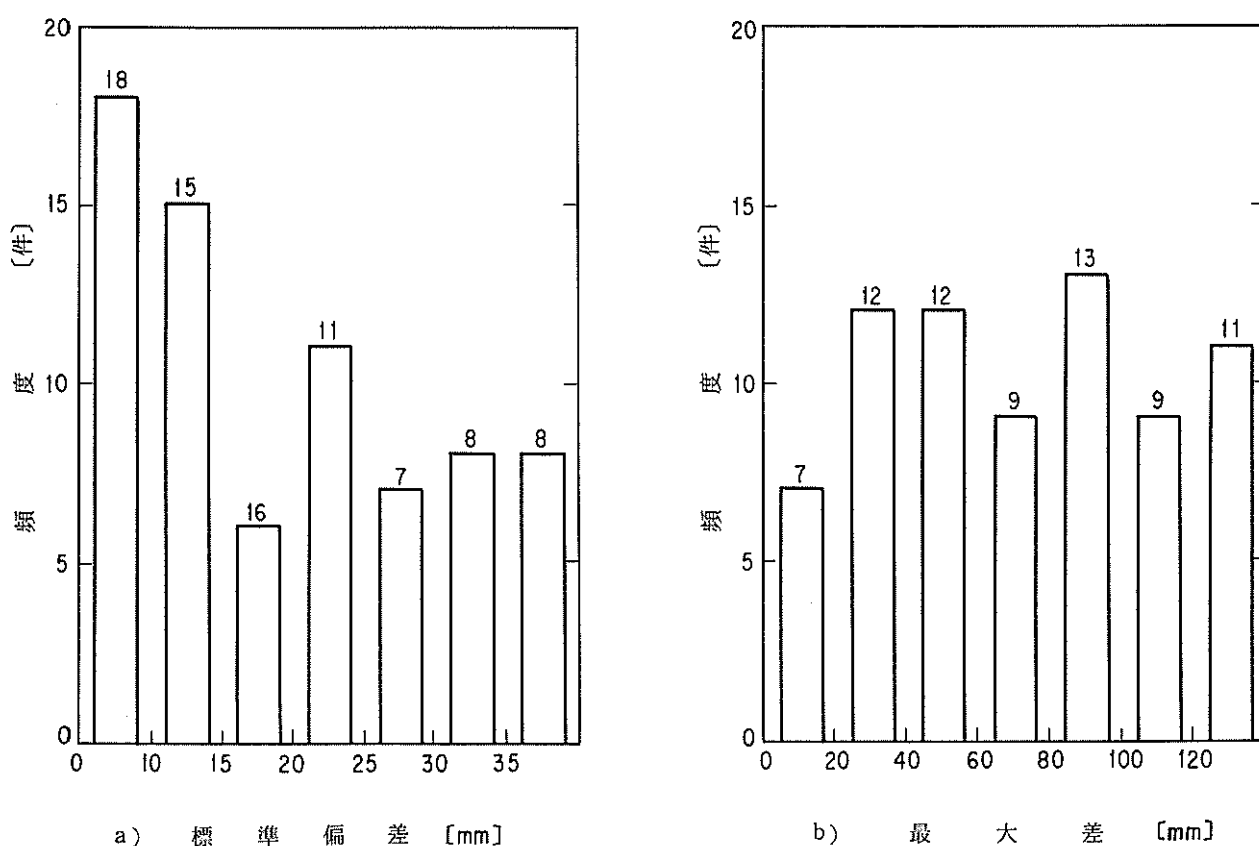
図 6.4 水深の頻度分布（秋田市，ビデオスケラーによる計測）

図 6.4 はマンホール区間における水深の標準偏差と最大差の頻度分布を示す。水深とは、T V画面上の水深をそのままビデオスケラーで読みとったものであり、上下方向の蛇行の程度を示していると考えればよい。図 6.4 によれば、水深で 100 mm以上の差が出ているマンホール区間が 20 区間もあり、管渠の傾斜（計画高）を考慮したとしても、かなりのたるみが生じていたことがわかる。次に、マンホール区間で最大の上下方向のずれ（水深の差）がでている箇所を選び、その水深差を管 1 本の長さ（ヒューム管では、 $\phi$  350 以下が 2 m、それ以上が 2.43 m）で除して、上下方向の歪（鉛直面上のせん断ひずみ）を求めた。この結果が図 6.5 であり、歪の大きさは  $10^{-2}$  のオーダーとなっている。図 6.5 は、ヒューム管、陶管を合わせた結果であるが、両者では、被害の形態が異なるため、ヒューム管および陶管それぞれに対して歪の頻度分布を求めた結果が図 6.6 および図 6.7 である。これによれば、歪の大きい領域では、陶管が大部分を占めていることがわかる。このようになる原因の 1 つとしては、陶管 1 本の長さは、0.66 ～ 1.5 m の範囲であり、ヒューム管よりも短いため、陶管は、より地盤の動きに追随しているためと考えられる。

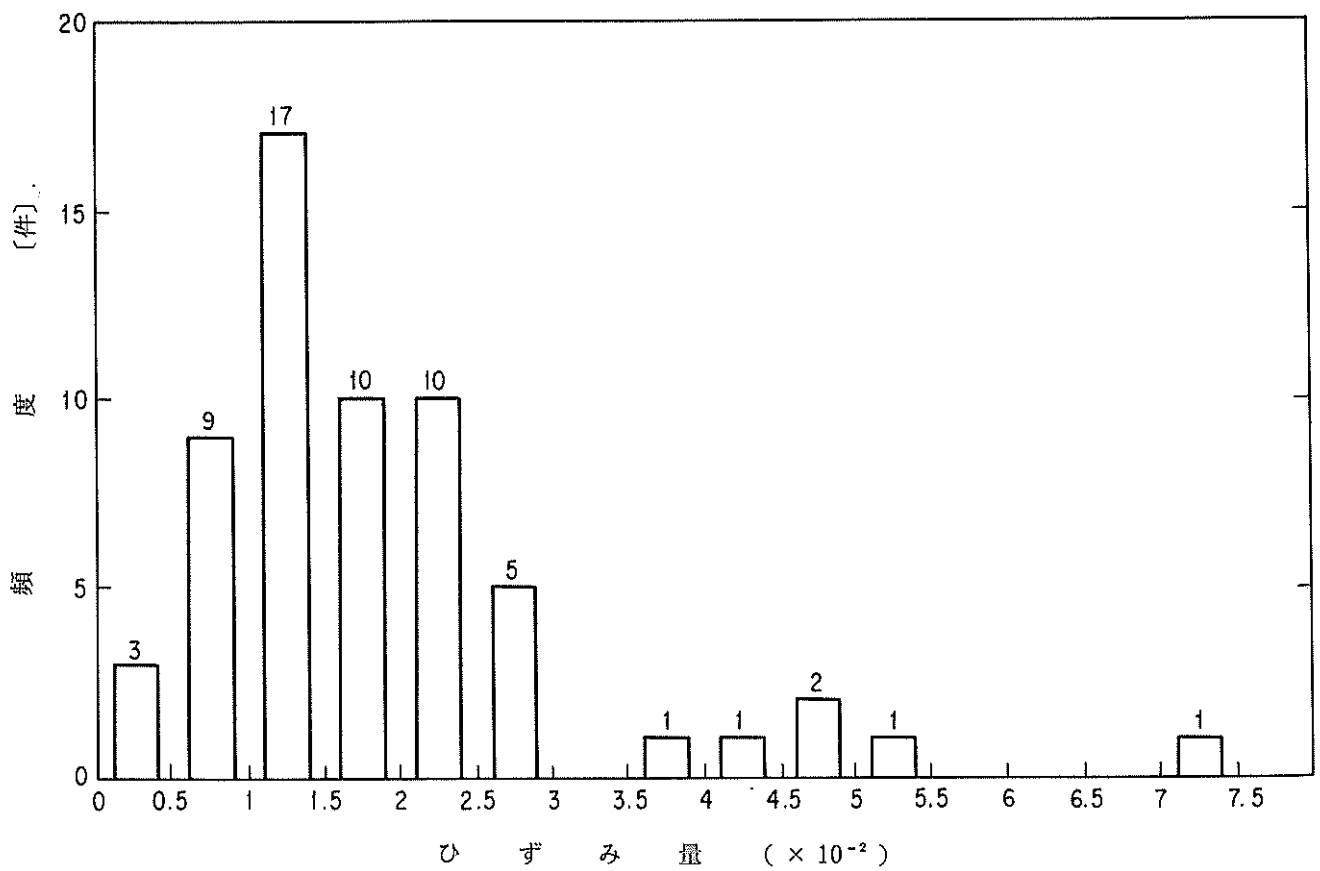
図 6.12 上下方向ひずみの頻度分布（能代市，ビデオスケラーによる計測）

水深の標準偏差，最大差および上下方向の歪の分布をそれぞれ図 6.11，図 6.12 に示す。図 6.12 と秋田市における陶管を除く管種（ヒューム管+塩ビ管）に対して求めたひずみの分布（図 6.6 参照）を比較すると，両者はよく似た特性を示していると考えることができる。

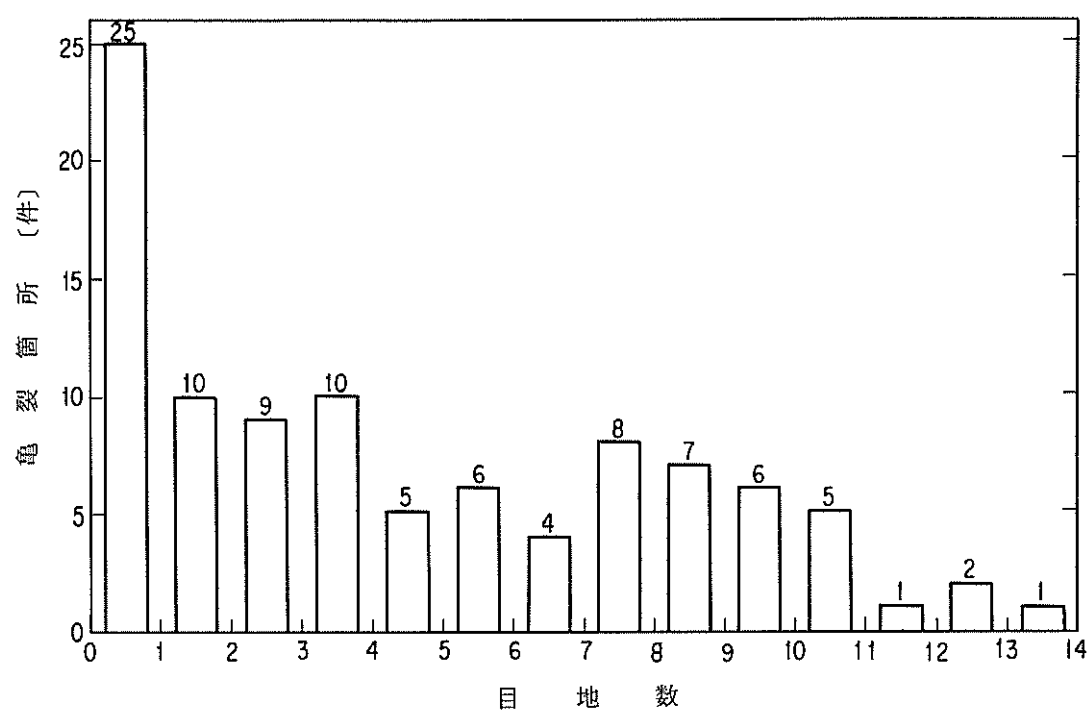
図 6. 26 マンホールを起点とした管体クラックの発生位置（秋田市，ヒューム管）

図 6. 25 は秋田市におけるヒューム管について、管体亀裂の発生状況をマンホール区間ごとに調べたものである。図中には、水深の変動、地盤条件も同時に示している。これによれば、亀裂の大部分は横断亀裂であり、縦断亀裂は比較的少ない。これより亀裂の発生位置を頻度分布の形にまとめた結果が図 6. 26 である。横軸にはマンホールからの目地数をとっているが、この目地数は、図 6. 25 の各路線（全てマンホール区間である）を真中から 2 つに折り返した場合のマンホールからの目地数である。この結果から、マンホールに直接つながっている第 1 管に亀裂被害が集中しており、これ以外の管では被害は少ないことがわかる。ただし、マンホールからの目地数が 10 程度以上では、亀裂箇所数が減少していくが、これはマンホール間の目地数に上限があり、該当する亀裂件数が減少するためである。

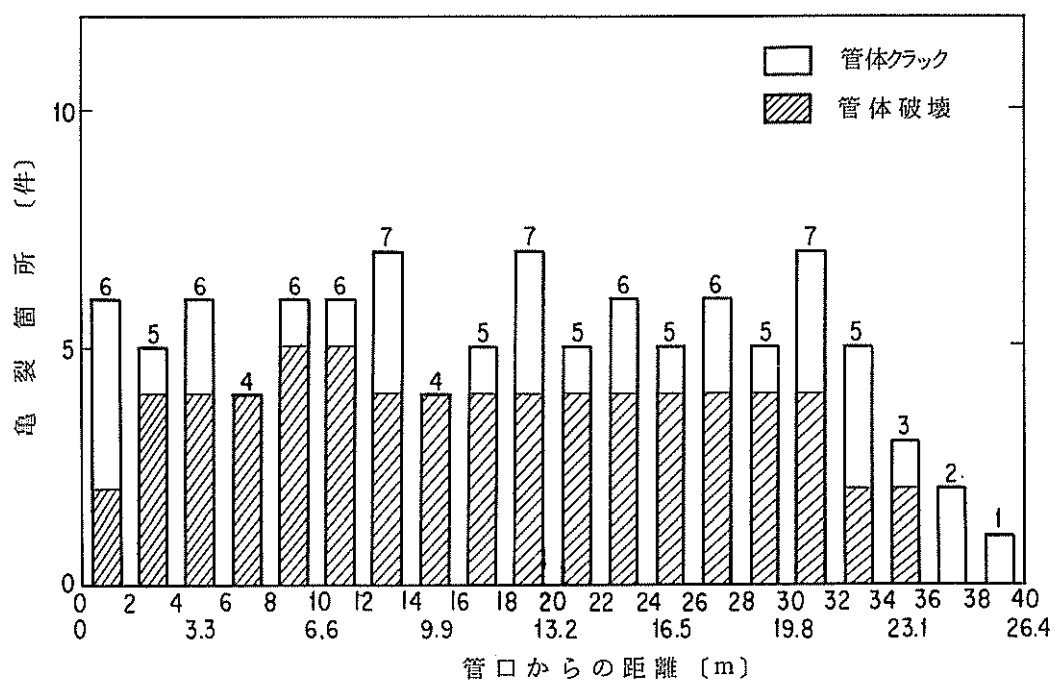
図 6. 28 マンホールを起点とした管体クラックの発生位置 (秋田市, 陶管)

図 6. 27 は秋田市における陶管の亀裂、破壊発生位置を示したものである。φ 380 mm の管（旭川西排水区、秋田市大町 4 丁目）ではほとんどの管が破壊している。また、破壊までには至っていない管でも全て縦断亀裂が入っている。なお、図 6. 25 に示したヒューム管では縦断亀裂はほとんど見られないが、陶管の場合には横断亀裂の他に比較的縦断亀裂も多く入っている。図 6. 28 は陶管の亀裂発生位置の頻度分布を示したものである。これによれば、亀裂はマンホール間ではほぼ一様に生じており、ヒューム管の場合のようにマンホールに直接接続する管に被害が集中する傾向は認められない。これは、陶管の場合には管材の強度が低く、軒並みに被害が生じているためと考えられる。

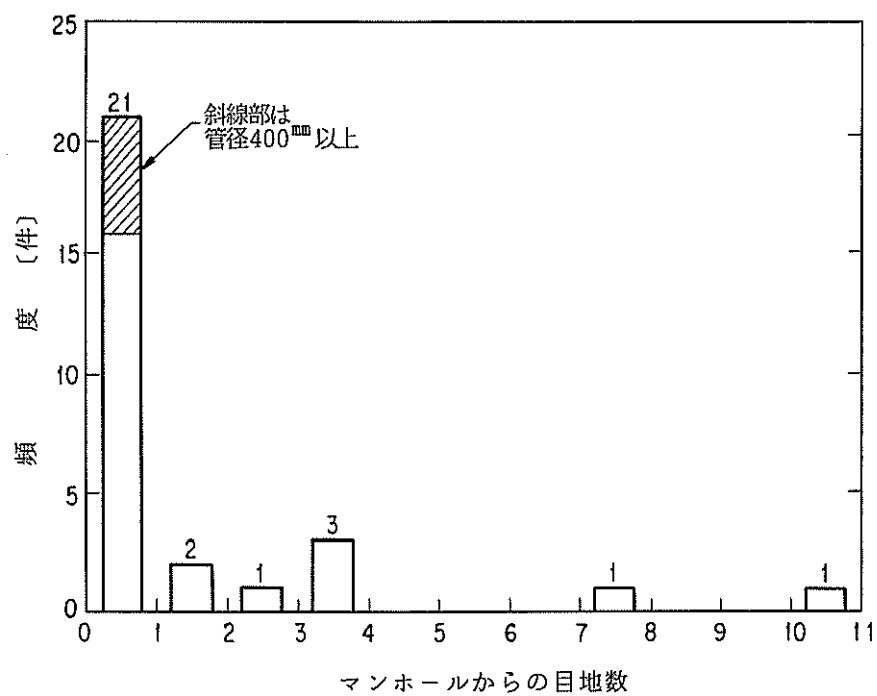
図 6. 30 マンホールを起点とした管体クラックの発生位置  
(能代市, ヒューム管)

図 6. 29 および 6. 30 は能代市における亀裂の入った管（ヒューム管）の亀裂発生位置、頻度分布を示したものである。能代市では、秋田市よりもさらにマンホールとの接続管の被害が多い傾向となっており、全被害箇所の実に 72 % が接続管で発生している。また、管径 400 mm 以上の管に限定すると、被害はマンホールに接続する管にしか発生していない。

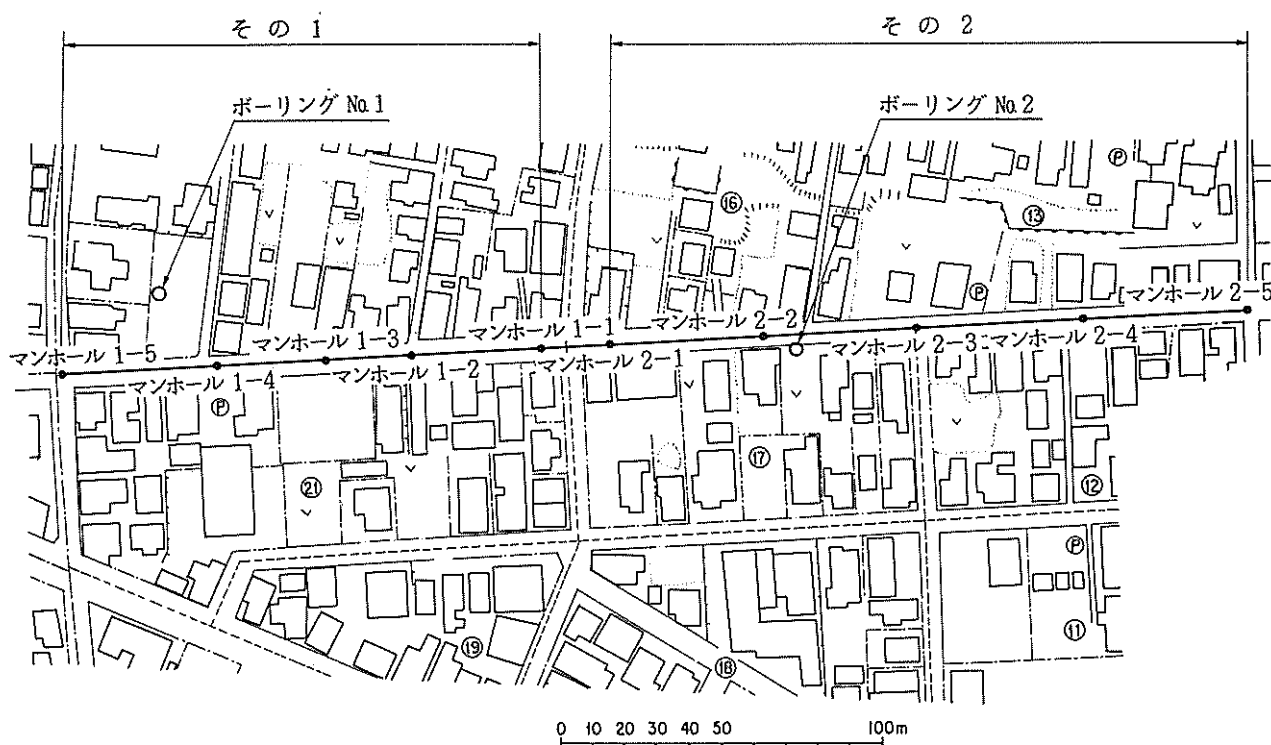
図 7.4 秋田市新屋元町における下水道管渠調査位置図

管の沈下，蛇行等は，秋田市，能代市の各所で見られたが，秋田市では，新屋元町の被害が最も顕著であった。図 7.4 に新屋元町における下水道管渠調査位置を示す。また，図 7.5 に新屋元町地区の本管の一部分の被害状況を示す。口径 300 mm および 400 mm のヒューム管がマンホールを支点として弓なりに沈下する被害を受けている。図 7.5 にはこの区間の TV カメラ調査結果も示している。カメラ水没，土砂等により調査されていない区間が多いが，被害は目地のずれ（沈下による管路の折れによるものと考えられる）が卓越しており，管体の亀裂・破損等の被害は見られない。同地区におけるボーリング柱状図は付属資料－2 を参照していただきたい。

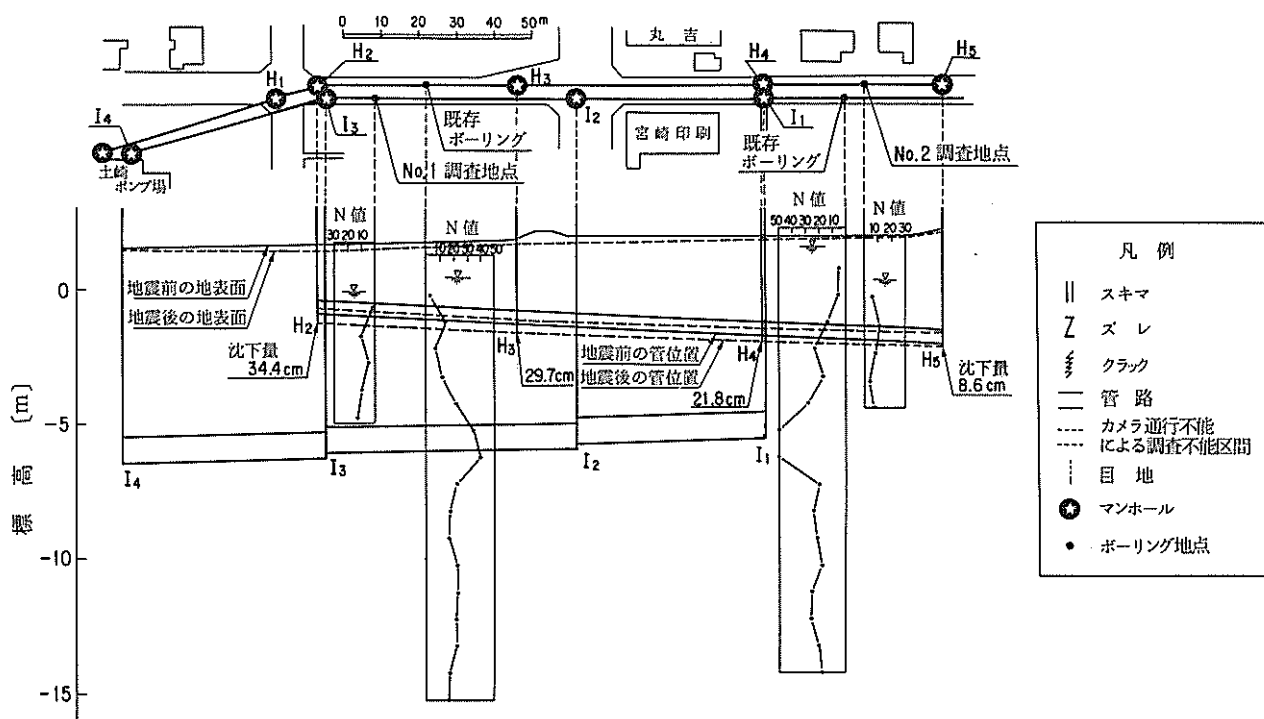
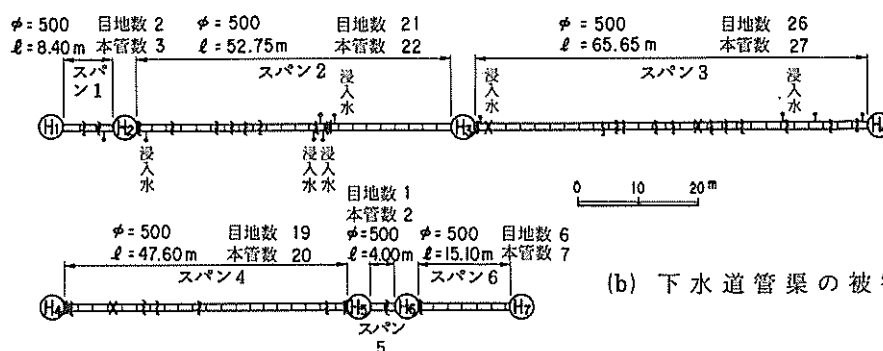
図 8.1 地盤状況および下水道管渠の被害実態（秋田市土崎，調査地点No.1，No.2 地点）

調査対象としたのは、表 8.1 に示すように秋田市および能代市の両市における 4 地区 5 地点である。これらの地点においては、いずれも地震後にボーリングを行い、正確な地盤調査を実施した。図 8.1 ～ 8.4 に地盤条件の概要（詳細なボーリング柱状図は付属資料－2 に示す）および下水道管渠の被害実態を示す。各調査地区の概要は以下の通りである。

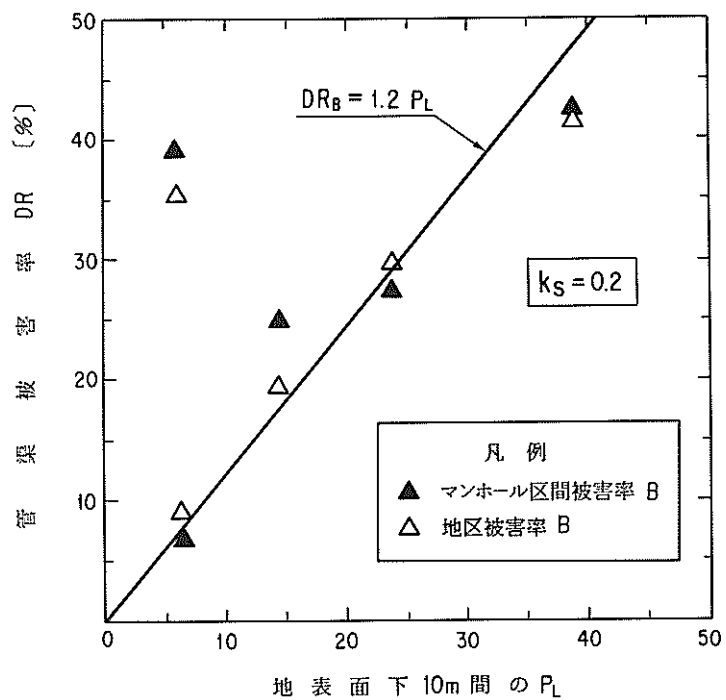
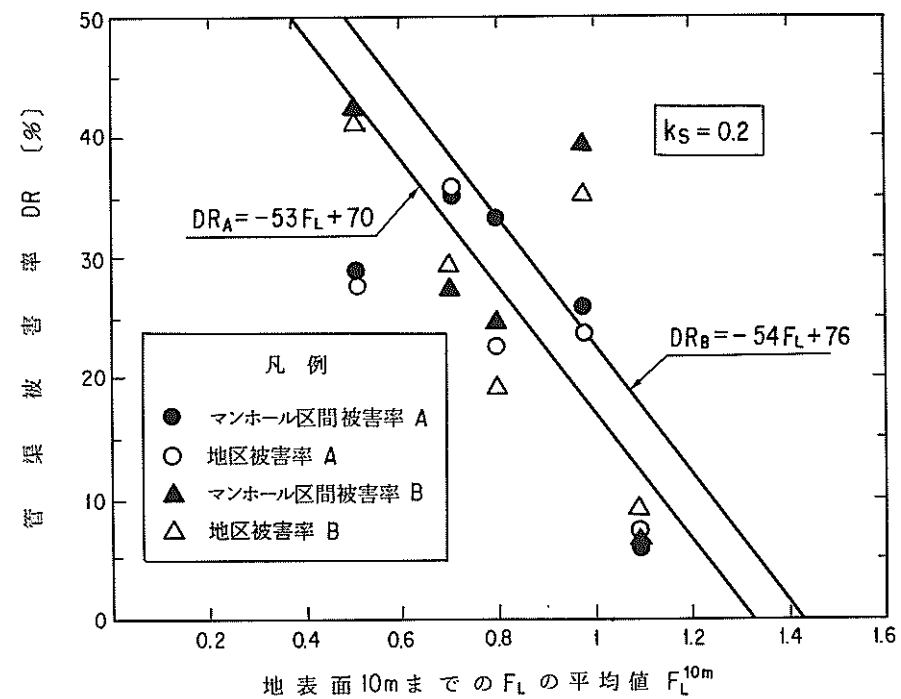
図 8.9 液状化程度 ( $P_L$  および  $F_L^{10m}$ ) と管渠被害率の関係

以上の結果より、 $F_L^{10m}$  および  $P_L$  ～管渠被害率の関係を、マンホール区間被害率および地区被害率を一まとめにして震度  $k_s = 0.2$  の場合に対して示した結果が図 8.9 である。ここで震度  $k_s$  を 0.2 としたのは、前述したように日本海中部地震により、秋田市および能代市で生じた地震動の最大加速度が 200 gal 程度であり、震度にすると 0.2 程度となると考えたためである。なお、被害率 A の場合には、 $P_L$  との相関は必ずしもよくないため、ここには示していない。この結果によれば、管渠被害率と液状化の程度には、おおよそ次の関係があることがわかる。

$$DR_B \doteq -54 F_L + 76 \quad (8.7)$$

上式は解析対象箇所数が少ないため、今後、検討していく必要があるが、液状化した場合の下水道管渠の被害を概略推定するために利用できると考えられる。
