土木研究所報告

1983年日本海中部地震災害調查報告

Report on the Disaster Caused by the Nihon-kai-chubu Earthquake of 1983

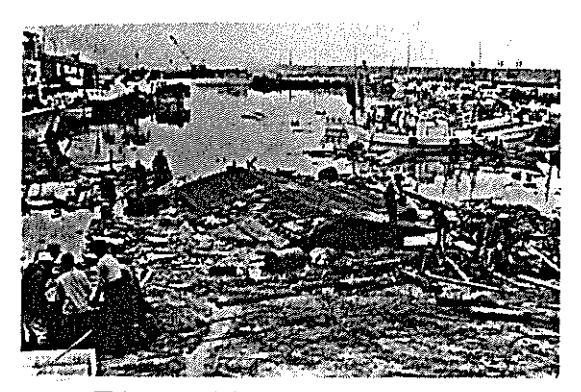
写真-2・1 岩館漁港(分港)の被災状況

写真-2・1は港内の被災状況を表している。この写真 は港の北西端から港内方向を望んで撮影されたもので ある。港内に家屋の屋根等,多くの浮遊物が流出して いる。

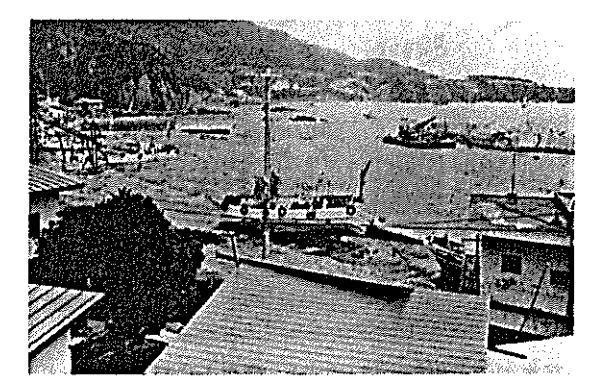
写真-2・2 岩館漁港(本港),数波目の来襲状況

写真-2・2は数波目の津波来襲状況である。手前の護 岸の上には第1波津波によって既に漁船が打ち上げら れている。写真右端のコンクリート製の家屋は漁業協 同組合の事務所であるが、その前にも船が乗り上げて いる。写真-2・3は津波来襲後漁協前で撮影されたもの である。護岸上に打ち上げられた漁船は漁協事務所の 前面で横転した。

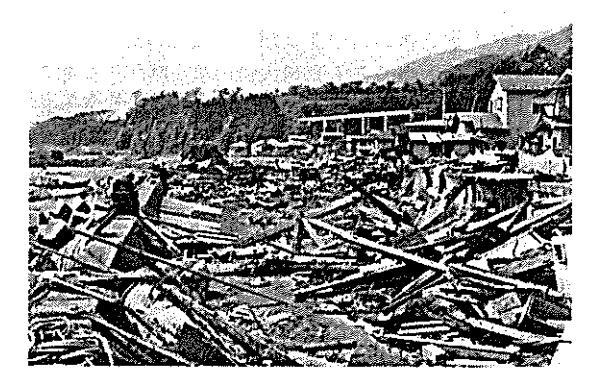
写真-2・4 小入川地区,破壊された家屋等の流出

図-2・10 岩館漁港周辺の浸水域
況で特に目についたことは、図中③印(これらの数字 は写真撮影箇所を記録するために付けられている)の 下部には相当大きな漁船が打ち上げられたこと、また、 ①印付近の護岸のパラペット部分が壊れたあと岸側に 約25mも流されたことである。また、⑤印付近の家屋 は破壊されたあと、戻り流れによって2列の護岸の間 まで流された。さらに目撃者によると、津波は南側の 崖部分に衝突したあと、西方向への戻り流れ、すなわ ち家屋の左斜め後方からの流れに転じたとのことであ る。 写真-2・4は家屋密集地前面の2つの護岸に挟まれた 区間の状況である。破壊された家屋の柱や屋根材が散 乱している。同じく写真-2・5は家屋の破損状況を示す。 この区域は高さ T.P.4.9 mと T.P.5.74 mの護岸によっ て2重に守られていたが、津波災害からのがれること はできず、津波により家屋が傾き流れ出した。写真-2・ 6も家屋の被災状況を示す。写真手前の家屋は全壞した。 奥の2軒は全壊はまぬがれたが、一階部分はひどく破 壊された。

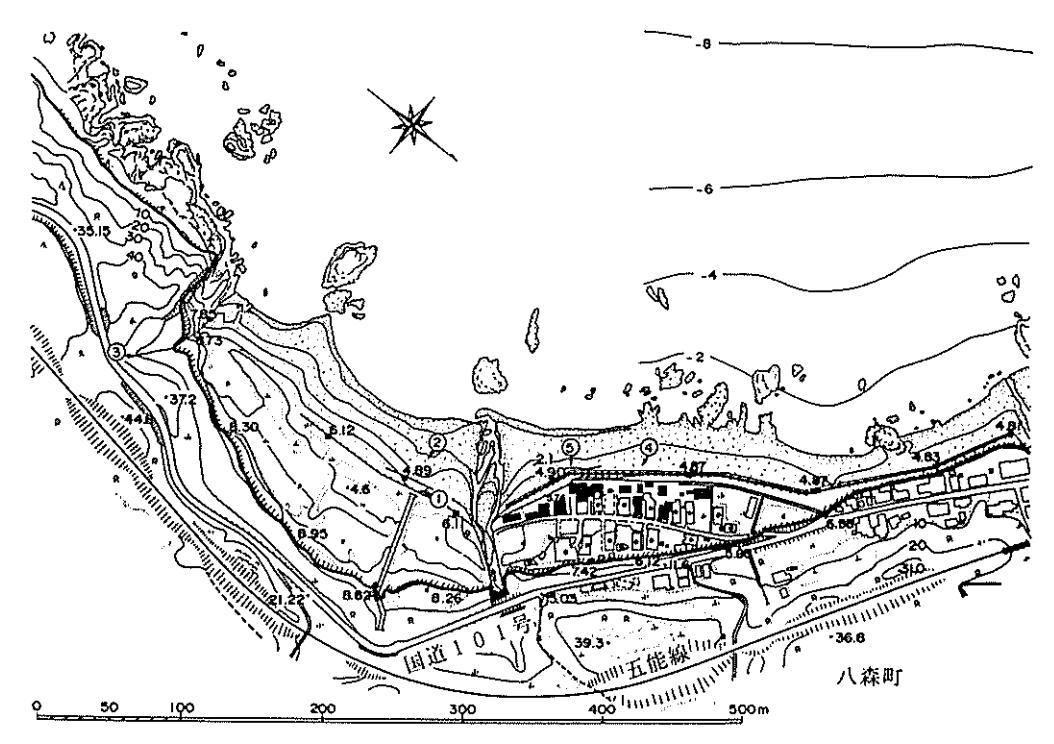
図-2・11 小入川地区の浸水域

図-2・11は岩館漁港小入川地区の浸水域を示す。図中 黒く塗りつぶした家屋は全壊又は半壊した家屋を,ま

た黒丸印を付けた家屋は床上浸水した家屋を示す。家 屋前面の護岸高は T.P.約4.9mである。また,家屋前面 では護岸が2重にできている。最大の遡上高は集落の 南側を流れる小入川の南約150mで生じており, T.P.8. 95m である。遡上高はポケット状の地形部分ではいず れも8 mを越えているが,家屋密集地から北側では遡 上高が低下する傾向にある。このような遡上高分布と なった原因としては,最大遡上高の生じた付近の地形 がU字形となっているため波の集中が生ずると共に, 前面に岩礁や家屋などの障害物が少ないため,粗度効 果が小さかったことなどが考えられる。現場の被災状

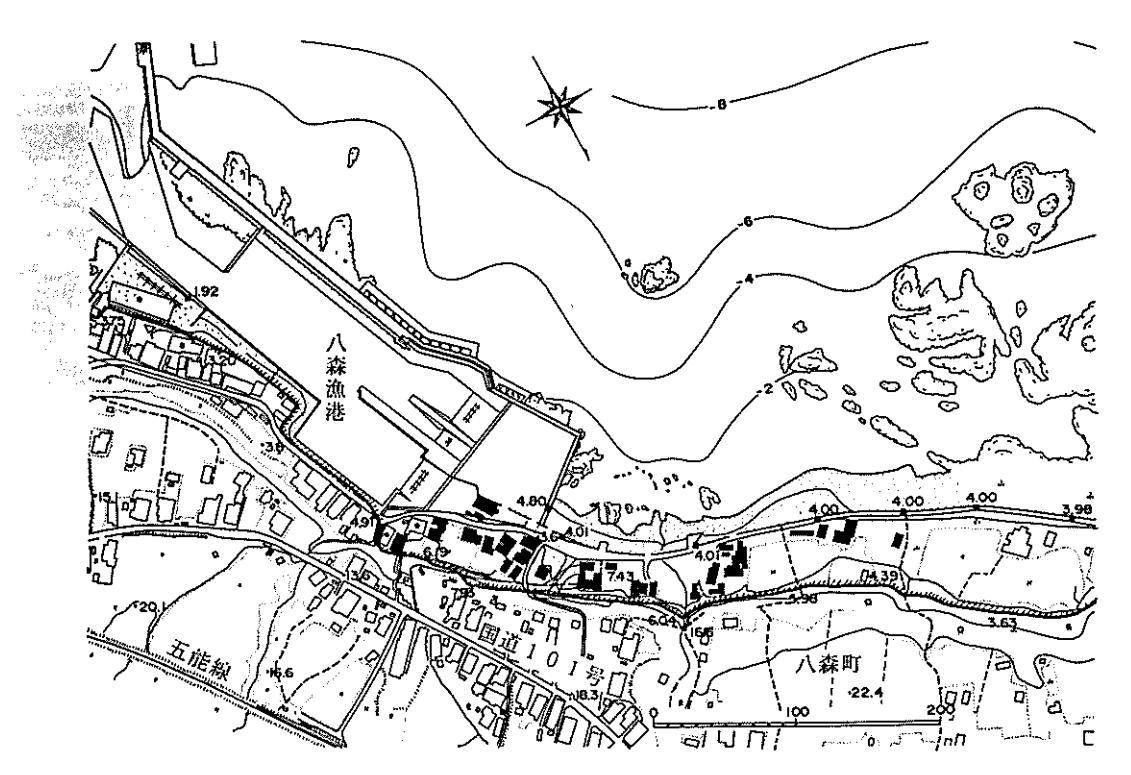
図-2・12 八森漁港周辺の浸水域

図-2・12は八森漁港滝の間地区の浸水域分布を示す。 図中黒く塗りつぶした家屋は全壊した家屋を,また黒 丸印を付けた家屋は床上浸水を表す。滝の間地区は■ 印で示すように天端高が T.P.4.0 mの護岸があったが、 津波はこの護岸を容易に乗り越え、背後の民家を襲っ た。このため、護岸背後の平坦地にあった家屋はほと んと全壊した。地形的に見ると八森漁港の防波堤より 北西側200m以遠は海岸前面に大きな岩礁があるのに対 し、防波堤に隣接する区域では大きな岩礁もなく比較 的平坦な海底地形を有する。このため、津波はあまり 減衰することなしに海岸線に到達したものと考えられ る。

遡上高の最大値は防波堤の北西約40mの T.P.8 mで ある。一方,港内の遡上高は3.20mと低く,また防波 堤より150m以上離れると遡上高は減少傾向をもつ。防 波堤の隣りで遡上高の極大値が生じたのは,前面の海

底が滑らかであったことに加え、防波堤の反射により 防波堤の取り付け部分に津波が集中したためと考えら れる。

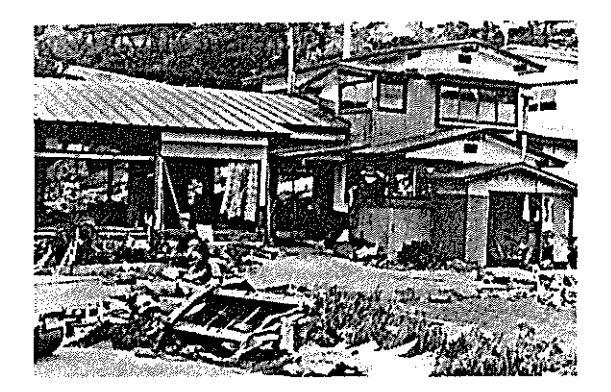
写真-2.7 滝の間地区,破壊された一階部分

写真-2・7は滝の間地区の破壊された家屋の状況であ る。一階部分は津波により前・後の壁が完全に破壊さ れている。写真-2・8も同地区の惨状を表している。津 波は家屋背後の傾斜地の中腹まで遡上した。写真-2・9 は八森漁港の状況である。家屋の屋根が流出しており, また漁船が岸壁の上に乗り上げている。

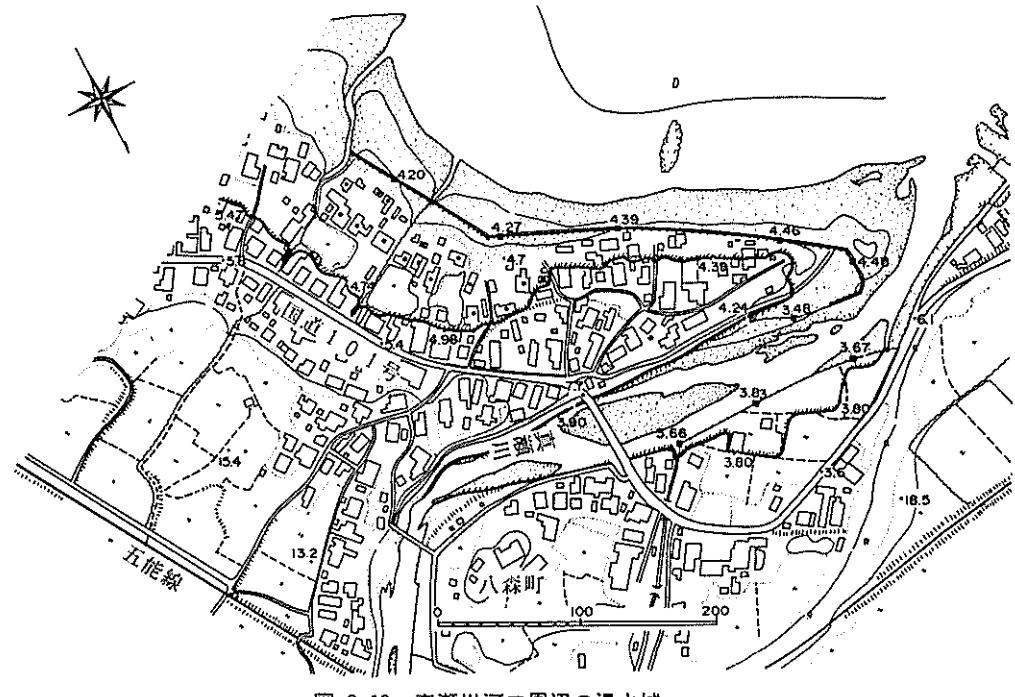
図-2-13 真瀬川河口周辺の浸水域

よる。図-2・13は真瀬川河口周辺の準波遡上高の分布で **よる、河口左岸には天端高が** T.P.4.20 mから T.P.4.46 mの護岸があったが、津波はこの護岸を越流し、背後 地へ侵入した。この結果、海岸沿いの家屋の中で床上 浸水の被害が数多く出た。左岸における最大遡上高は 左端の T.P.5.47 mであるが、河口近傍では T.P.4.5 m 前後の遡上高となっている。河川部分では図示するよ うに河口より約350m上流まで遡上した。河川の右岸に は河川護岸があったが、天端高さが T.P.約3.8mと低か ったため津波は越流した。しかし、漫水区域は狭かっ た。また、この川では河川護岸等の施設に被害はなか った。

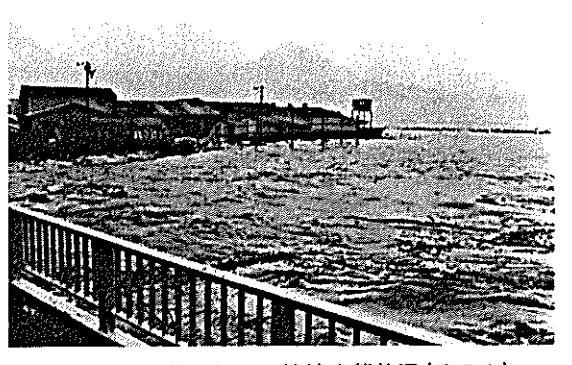
写真-2・13 泊川河口,津波来襲状況(その1)

たらしたのみであった。河口部中央は泊橋を除いて障 害物がないために津波は激しく侵入し、多数の家屋が 破壊されると共に床上浸水となった。また、左岸側河 口部の隅には秋田アルス工場があり、多くの人々が働 いていたが、津波来襲時適切な避難放送により死傷者 を出さなかったことは有名である。写真-2・13、2・14は 泊川河口の津波来襲状況を示している。写真は泊橋上 より河口方向を望んで撮られている。ちょうど数波目 が遡上を始めている。なお写真-2・13の対岸に見える建 物が秋田アルスの工場である。

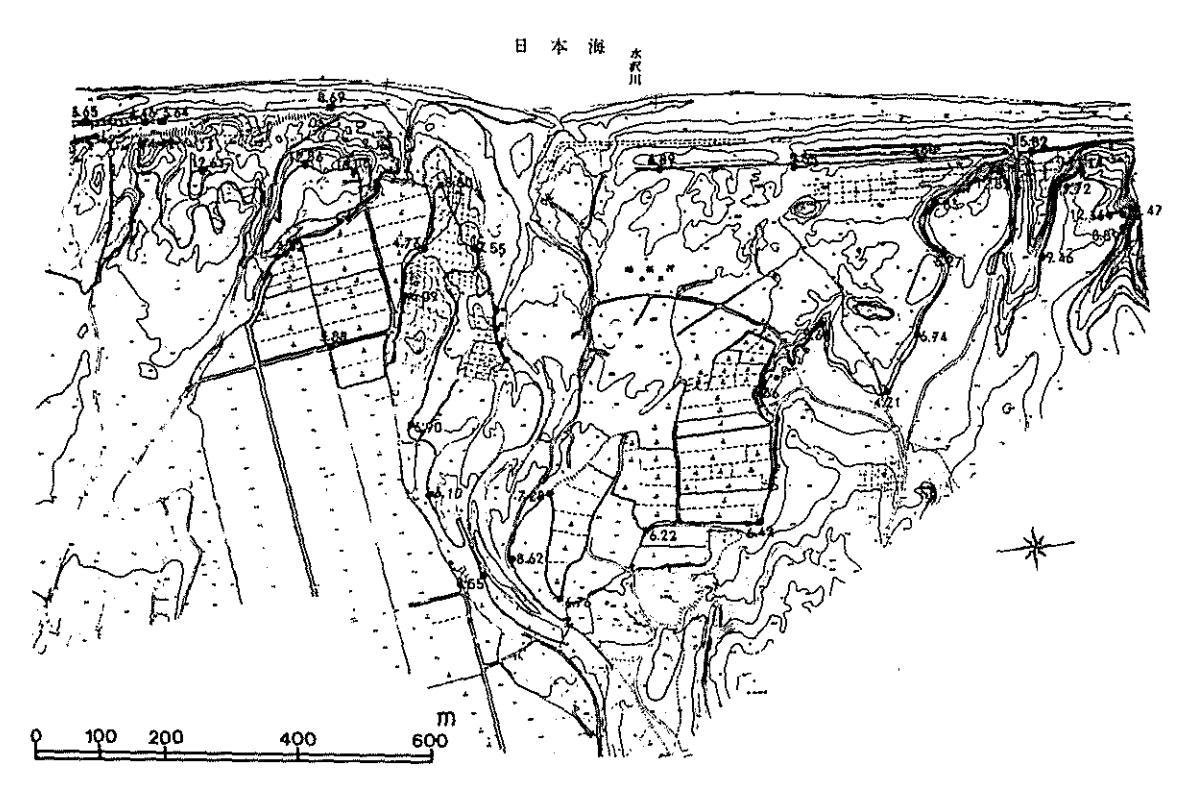
図-2・18 水沢川河口の浸水域

の最大遡上高は左岸の砂丘上における T.P.14.08m であ る。左岸側の水田は河口中央部に10m程度の砂丘があ るために被害は少なく、また最大遡上距離は450m であ った。一方、右岸側の砂丘は河口部より北側約600m付 近まで3~4m程度の高さしかないために、津波は左 岸側より激しく遡上した。なお右岸側の水田では農作 業中に津波による死亡者が出ている。さらに地形的に 河口部が広く、上流が狭い V字形のため、汀線より約 600m上流においても6~8mと高い遡上高を記録した。 写真-2・15は水沢川河口部左岸側の浸水状況を示してい る。この写真は5月26日12時40分に河口に隣接する萩 の台スキー場より撮られたものである。第1波及び第 2波の津波による浸水が続いている。

水沢川河口部における最大遡上距離は850mであった。 さらに、水沢川左岸河口から300mの位置には河川護岸 があったが、この護岸が延長148mにわたり被災した。 この護岸は法面覆工が倒壊すると共に、覆工の裏側が 大きく洗掘された。また、護岸前面にあった根固工が 流出した。これらの構造物の被災のうち、覆工背後の 洗掘には、津波の戻り流れが主因であったと考えられ る。なお河川護岸の詳しい被災状況について第9編で 明らかにする。

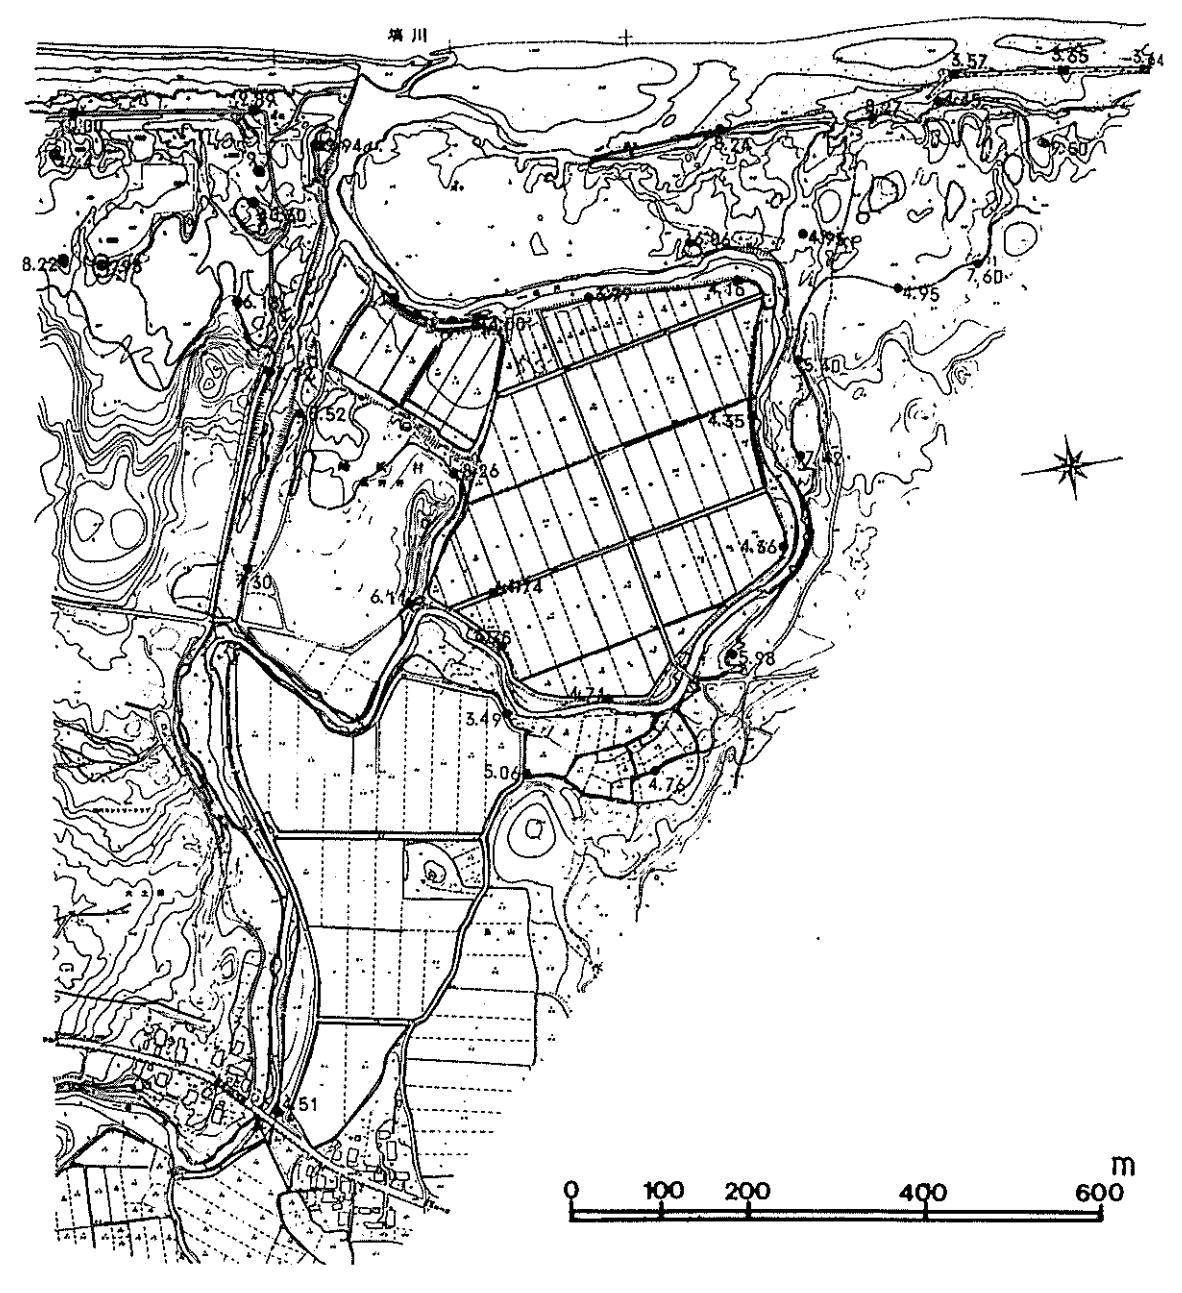
図-2・19 塙川河口の浸水域

河口付近でS字形に蛇行していることである。汀線よ り200m付近には高さ1.5m程度の草地があったが,こ の部分は津波に対する抵抗力が弱く遡上を容易にした。 このためS字形の中にある水田は表層土が流出した。 しかし,河口の左岸側には高さ7.0m前後の台地がある ために,台地の後方にある水田への遡上はくい止めら れている。最大遡上距離は970mに及んだ。また,放牧 場では1人が死亡した。 一方, 塙川河口から直線距離で250mの位置にある左 岸には河川渡岸があったが,これが延長202mにわたっ て被災した。被災形態としては,法面覆工と堤体の洗 掘である。この渡岸は汀線とほぼ平行な位置にあった ため,津波の作用を最も激しく受けたと考えられる。 なお,河川護岸の詳しい被害状況については第9編で 述べることとする。

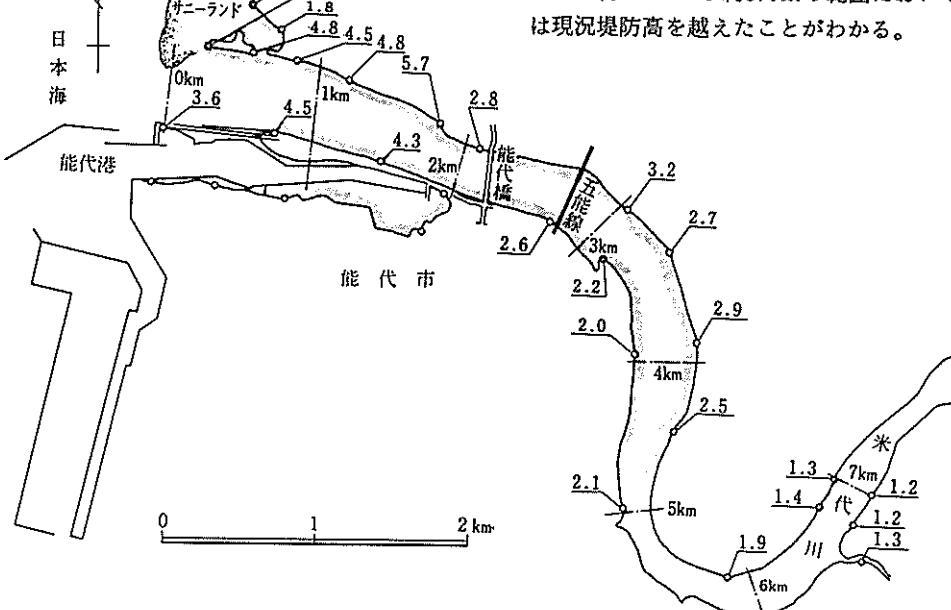
図-2・21 米代川における津波遡上高(平面図)

米代川では津波は河口より7km以上遡上した。図-2・ 21が津波の遡上状況を示している。河口部右岸では津 波は砂丘を乗り越えて海から直接遡上すると共に,河 川堤防を越流して浸水した。また,左岸側では能代港 を通過して旧米代川に沿って遡上し,家屋密集地の浸 水をもたらした。この詳しい状況については次節で述 べる。図-2・22は米代川本川の現況堤防高,左右岸の津 波痕跡水位,遡上前の平均水位,河床高の縦断図であ る。米代川は河口から3kmより上流では大きく蛇行し ている。このため河口から約4.7km付近まで,津波に直 面する右岸側の痕跡水位が高くなっている。また,河 口より約360mから約570mの範囲において津波遡上高 は現況堤防高を越えたことがわかる。

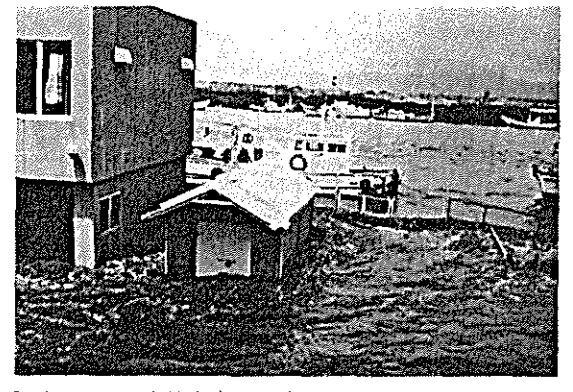
写真-2・18 建設省東北地方建設局能代工事事務所の 浸水状況(その1)

写真-2・18は事務所内の浸水状況を示しているが,水 路から溢れ出した海水は事務所の中庭へ流入している。 このときの浸水高は事務所の壁面の痕跡によると0.75 mであった。同じく写真-2・19は写真-2・18よりやや右 側(水路上流側)の浸水状況を示している。さらに写 真-2・20はこの状況のもとで腰まで水につかりながら事 務所の中庭を逃げる人の写真である。写真-2・21は津波 後写真-2・19に示される百葉箱の背後のフェンスを撮影 したものであり、フェンスネットに印されたゴミの高 さより、ここでの浸水高が約1.2mであることがわかる。 最後に写真-2・22は数波目の津波が水路を遡上して行く 状態である。対岸の道路の上に漁船が打ち上げられて いることから判断すると、この写真は第1波津波が来 襲したあとの状況である。写真に示すように、段波状 津波の背後に短い波長の波が乗っていることが特徴的

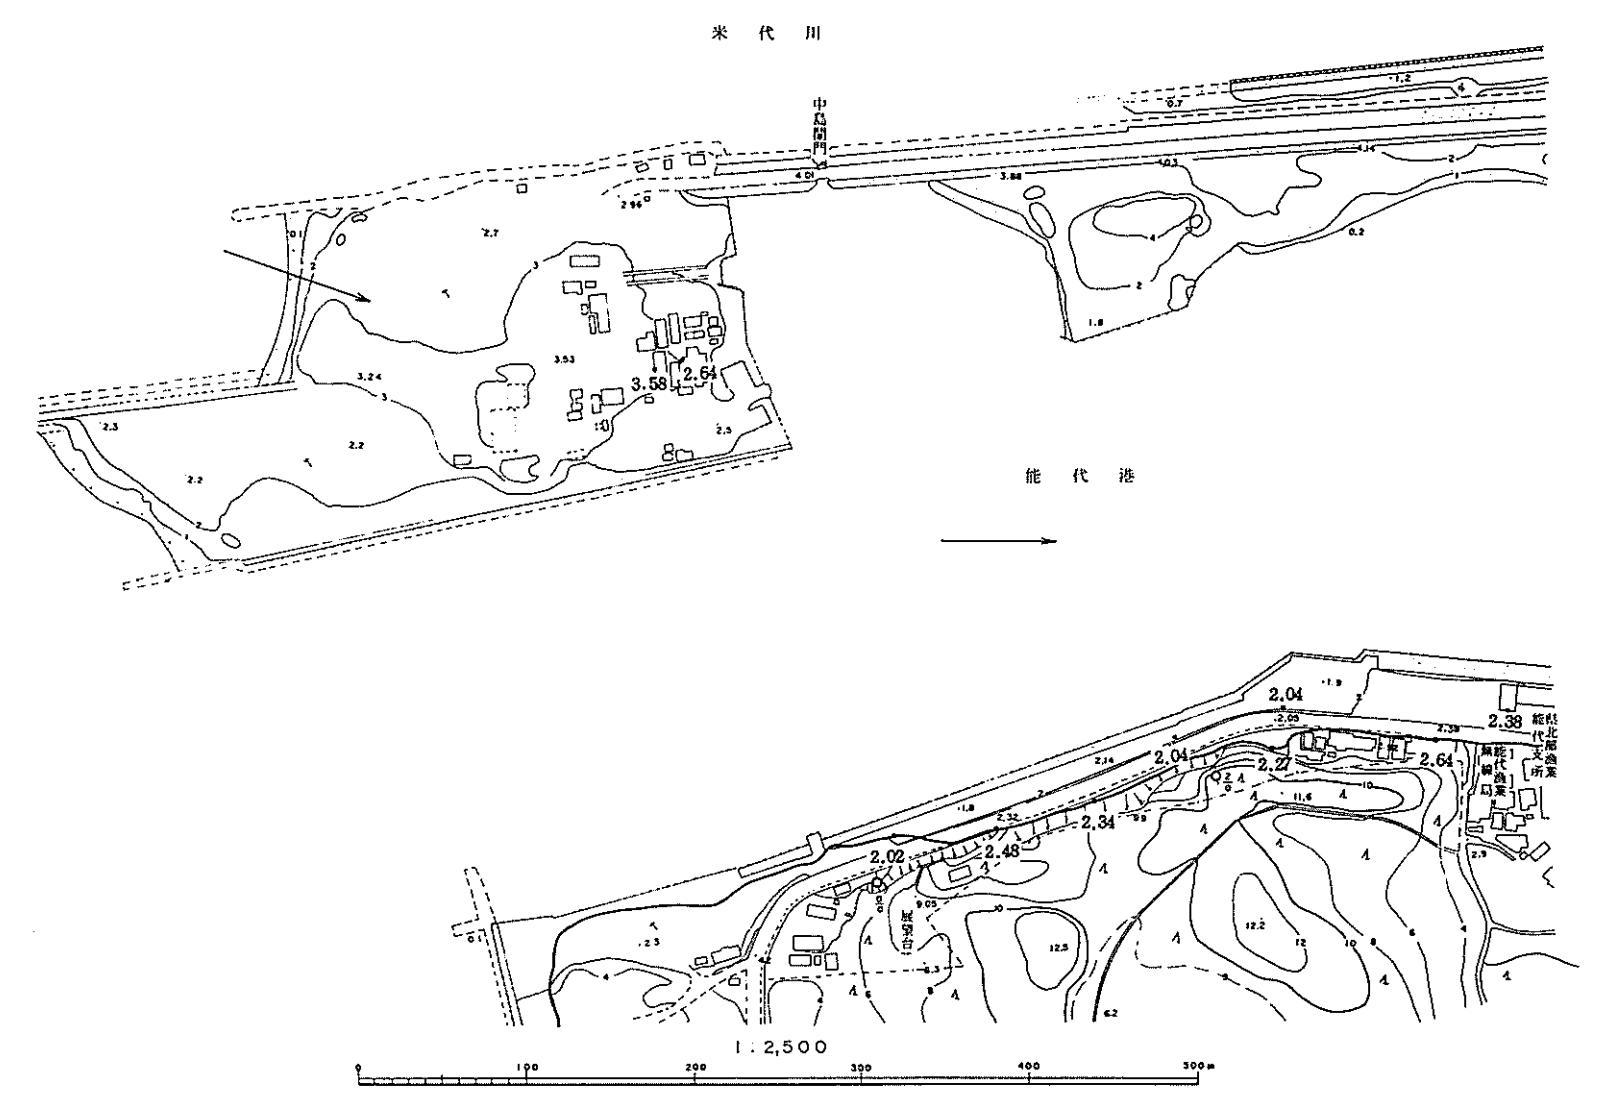
図-2・23 能代港の家屋密集地区における漫水域(その1)

図-2・23, 2・24, 2・25は能代港内の家屋密集地域の漫 水状況を示している。能代港は旧米代川を締め切って 作られたため細長い形状を有する。このため3枚の図 に分けて表示した。従って図-2・23の右端は図-2・24の 左端に,また図-2・24の右端は図-2・25の左端に接続す る。なお,津波の浸水高は図中黒丸印の付いた数字で 示されている。

能代港は米代川に隣接しており,図-2・23に示すよう に下流の中島閘門で両者はつながっている。港の入口 部分では矢印に示されるように津波は能代港方面から

と、米代川の導流堤と能代港との間からも浸入した。 左岸側にはいくつかの測定点があるが,その最大値は T.P.2.39mである。図-2・24はさらに港奥の浸水高と津 波の進行方向を示している。水路から工場地域へは斜 めに越流するような形に浸水した。水路に面した家屋 の前面では T.P.2.8m程度の高さであるが、2、3 列目 では T.P.約2.4mと約0.4m低いことがわかる。図-2.25 は最奥部の浸水高分布と、津波の概略の進行方向を示 している。水路を直進した津波は中島橋の上流で陸上 に遡上し、最大の遡上高 T.P.4.31mを記録した。陸上 へ打ち上げた津波は時計回りの方向に向きを変えて流 れた。東北木材の工場付近では T.P.3.58mと約0.7m低 くなった。なお、図-2・25のほぼ中央付近に、水路に面 して建設省東北地方建設局の能代工事事務所がある。 この事務所は津波来襲時に漫水したが、その漫水状況 が屋上より撮影され記録されている。

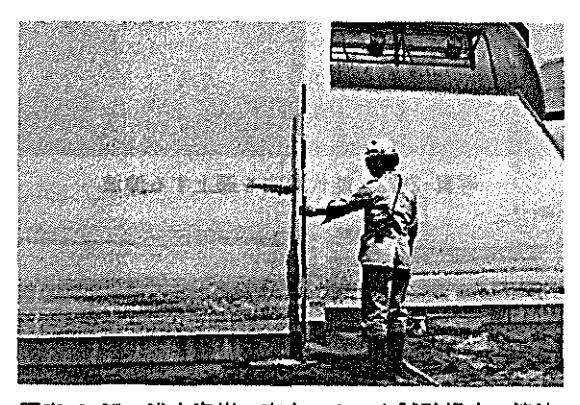
写真-2·25 浅内海岸,東大ロケット試験場内の津波 痕跡

は東大のロケット試験場があるが、試験場の建物に大 きな被害が出た。写真-2・25は海岸にある建物側面の津 波痕跡である。白いコンクリート壁に細い水平のよご れとして残っているのが津波痕跡である。この位置で の浸水深さは約0.9mであったことがわかる。写真-2・ 26は同じ建物を海から陸方向に見たときの左隅におけ る洗掘状況である。正面の壁に衝突した津波は建物の 両側へ集中し、ここで流速が速くなったため隅角部に 大きな洗掘が生じた。写真-2・26の最大洗掘深は約1.2 mであった。さらに写真-2・27は同じ建物を正前から見 たものである。厚さ約15cmの鉄筋コンクリートが津波 の衝撃力によって二つに割れている。

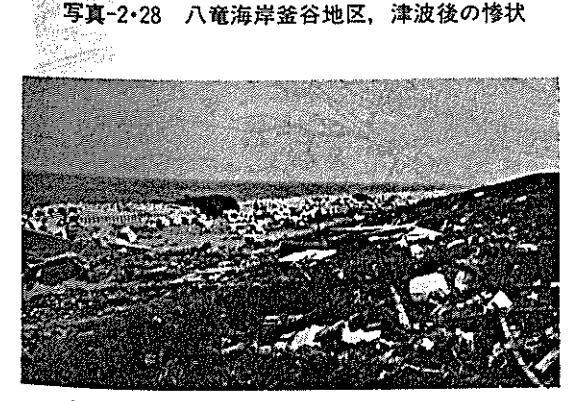
写真-2・29 八竜海岸,消波堤の散乱状況

の正面と南側には消波堤が設置されている。海岸線に 沿う津波遡上高は集落の南側及び北側では T.P.6 m前 後であるが、集落前面では T.P.9.12mと非常に高い値 となっている。このため海岸付近の家屋が破壊される と共に、消波堤ブロック(3又は4トンの異形ブロッ ク)が多数散乱した。

写真-2・28は集落南端の津波後の惨状を示す。家屋, 車,船等が破壊されて散乱している。写真-2・29は集落 前面の消波堤の被災状況を表している。消波堤上には 流失した家屋の屋根が見える。写真を撮った位置は図 -2・26で遡測№5と印された最大遡上高 T.P.9.15mが測 定された付近であり,写真の右端の浮遊物が見られる 位置が最大遡上位置である。写真-2・30は保安林の中へ 飛び込んだ家屋と漁船の状況を示す。

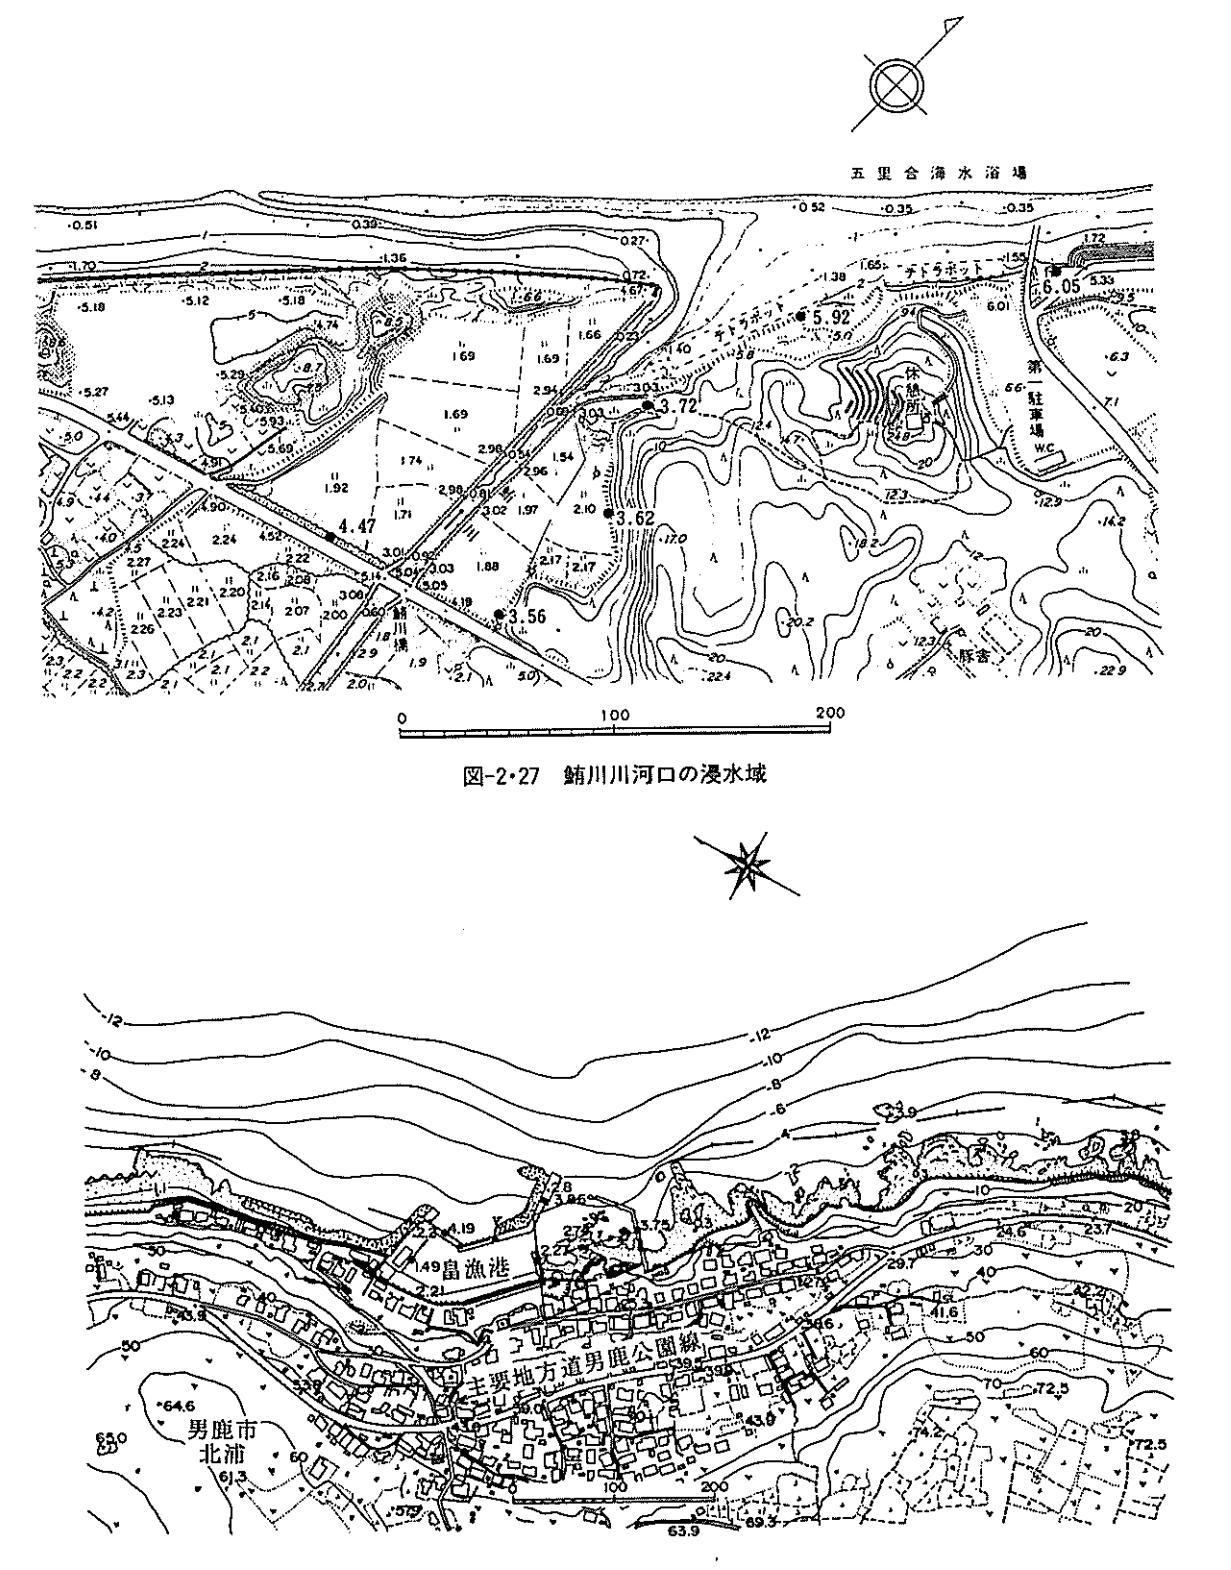
図-2・28 畠漁港周辺の浸水域

畠漁港は男鹿半島の北海岸に位置する。この海岸で の津波遡上高は峰浜海岸や八竜海岸等と比較すると低 かったが、漁港周辺で津波来襲状況を表す明瞭な写真 が撮られていたので、特に記録に残すことにした。図 -2・28は畠漁港周辺の地形図と浸水域分布を示す。浸水 域は太い実線で表されている。図示するように海岸背 後は急勾配なために、浸水域は汀線近傍に限られてい る。畠漁港の背後、港から50mの位置には入道崎郵便 局があるが、この郵便局長の佐々木喜久治氏が津波の 来襲状況を一連の連続写真に撮っている。写真-2・31か ら写真-2・38がそれである。なお写真-2・31より写真-2・ 38まで8枚の写真は同郵便局の2階(T.P.約27m)よ り撮られたものである。

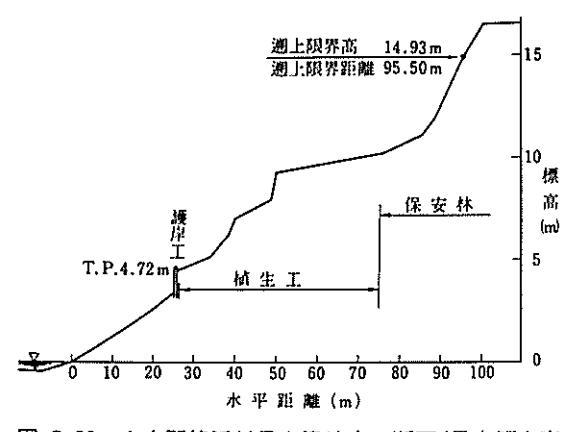
図-2・29 山本郡峰浜村目名潟地内の断面(最大遡上高 の断面)

まず最初に図-2・29は山本郡峰浜村目名潟地内の断面 で、津波が最大遡上した地点である。この地点は水沢 川河口より980m北に位置する。津波の遡上限界高は T. P.14.93mであり、汀線からの遡上距離は95.5mであっ た。この断面では汀線より25m付近に天端高が T.P.4.72 mの護岸工があり、その後方75m付近までは植生工、 さらに後方は保安林となっている。この測線では深浅 測量を行って海底地形を調べているが、沖合の海底形 状として汀線より280m付近で水深4.9mのトラフがあ り、350mで3.4mと再び浅くなる。さらにその沖では 540mで5.0m、1,500mで9.8mとなる。海底勾配は汀 線から280m付近までで1/59,400mから1,500mでは1/ 182と緩勾配である。

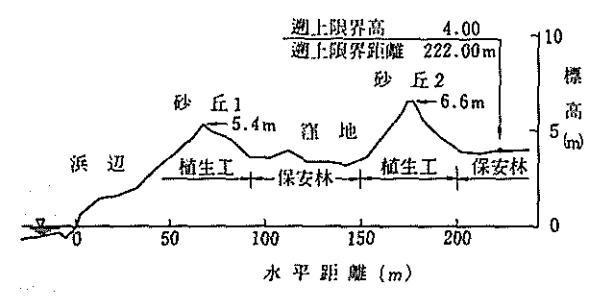
図-2・32 能代市浅内の東大ロケット実験場より北側 1100m付近の断面

図-2・32は能代市浅内の東大ロケット実験場より北側 1,100m付近の断面である。ここでは汀線より65m付近 で高さ5.4m, 175mで高さ6.6mの二つの砂丘があり, その間には窪地がある。この付近一帯は植生工があり,

砂丘2を過ぎた辺りから保安林(樹高3m前後)が生 育している。津波は二つ目の砂丘を越えて汀線より約 261mまで遡上した。ただし、その地点の遡上高は砂丘 2の高さよりも2.6mも低い。沖合の海底の深さは能代 港港湾計画平面図によると、汀線より沖1,200mで水深 10m、2,830mで20m、4,300m沖で30mとなる。

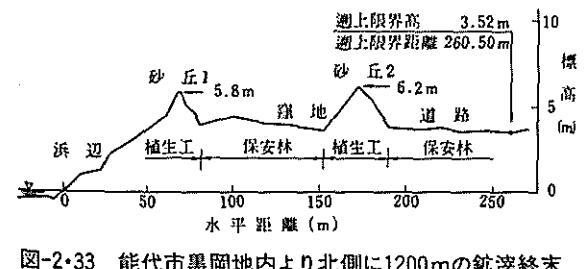
図-2·33 能代市黒岡地内より北側に1200mの鉱滓終末 処理場第2堆積場付近の断面形

図-2・33は能代市黒岡地内より北側に1,200mの鉱滓 終末処理場第2堆積場付近の断面形である。この断面 は図-2・32の断面と良く似ており、2列の砂丘がある。 砂丘の高さは砂丘1がT.P.5.80m,砂丘2がT.P.6.2

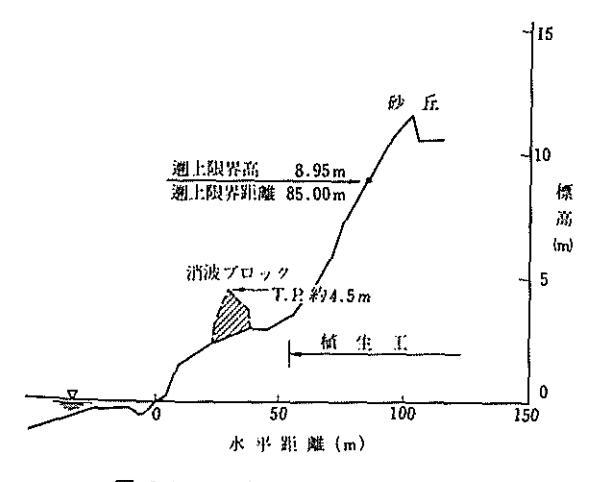
図-2・34 八竜町釜谷地区の断面

図-2・34は山本郡八竜町釜谷地区の断面である。その 位置は図-2.26において遡測Na 5 と印されている。図-2・34に示すように、汀線より30m地点には高さが T.P. 4.5mの消波ブロックがある。津波はこのブロックを散 乱させ、高さ8.95mの位置まで遡上した。汀線からの 遡上距離は85mであった。図-2・35も同じ地区の断面図 であり、その位置は図-2・26において遡測Na 6 と印され ている。津波は汀線より50m付近にある高さ5.4mの消 波堤と、100m付近にある高さ7.4mの砂丘を越え、汀 線より242m浸入した。この場合も津波が最奥まで遡上 した地点の遡上商は T.P.4.95mと砂丘の高さ7.4mより 約2.5m低くなっている。

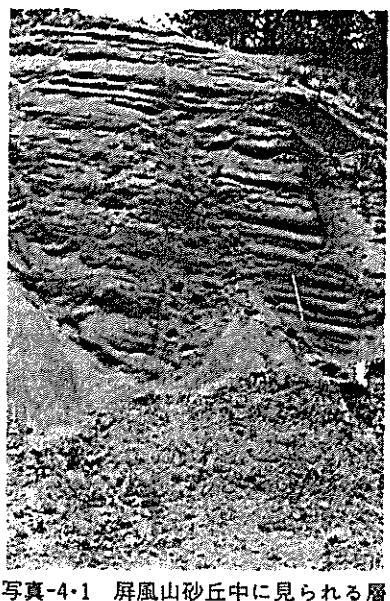
≨真-4・1 屏風山砂丘中に見られる層 理(背森県車力村富范)

なり、東へ急傾斜する斜層理が発達している(写真-4・ 1)。大部分の砂丘砂は岩木火山灰層の上位にあるが、 一部岩木火山灰層を挟む砂丘もある。このことから砂 丘の一部には古砂丘*3もあると考えられる。

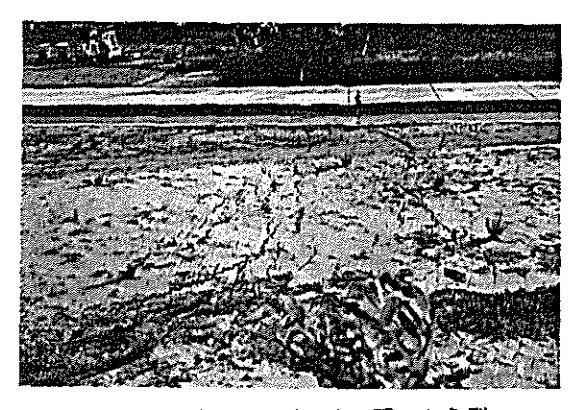
において路肩部の破壞,路面の沈下などの著しい変状 を生じた。すなわち,砂丘の切土箇所に東西方向に亀 裂(写真-4・2)が生じ,砂丘を取り巻く田圃では噴砂・ 田面の盛り上り・畔道の乱れ等を生じ,特に道路両側 の側溝部は著しい変状を示した。

写真-4・2 浅内地区の砂丘内に現れた亀裂

砂丘地内の東西方向の亀裂については、次のような 原因が考えられる(図-4・14)。すなわち、田圃の液状 化によって砂丘が斜面崩壊を起こした、田園の液状化 により道路盤下の砂が流出した、あるいは田圃と同様 に砂丘内部の飽和部が液状化した等が考えられる。

第3の砂丘内部の液状化については、砂丘内亀裂の 南側約30~40mの所に、現在切土していて判然としな いが、砂丘内の小さな谷が東西方向に伸びていること が、切土東側の砂丘の地形から推測される(2万5千 分の1地形図「森岳」及び図-4・13参照)。従って、こ の小さな谷が地形・地質上の不連続面となり、谷であ ることから地下水位が高いことも相まって液状化を起 こし、そのため砂丘内部に亀裂を生じたものではない かと推察される。

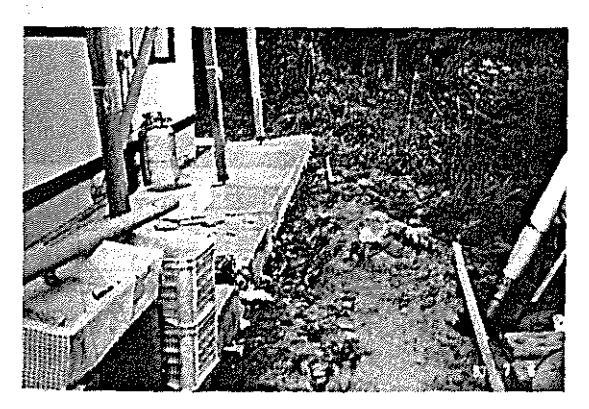
八竜町芦崎地先・地蔵脇地先・追泊地先等には砂丘 に小規模ながら斜面崩壊が生じた。芦崎地先の崩壊の 形態は、法肩からの表層崩壊であり、延長は砂丘の形 状に沿って約500mと延びている。また斜面の下では、 法尻よりやや離れた所(約10m?)に液状化現象が見 られ、家屋の土間・縁石等に亀裂等の被害(写真-4・3 参照)が生じている。

写真-4・3 芦崎地区の被害

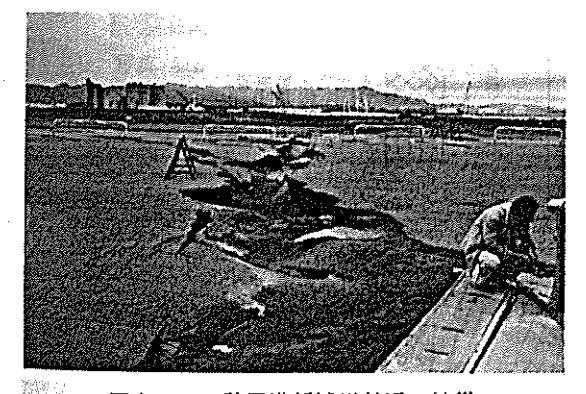
写真-4・4 秋田港新城川付近の被災

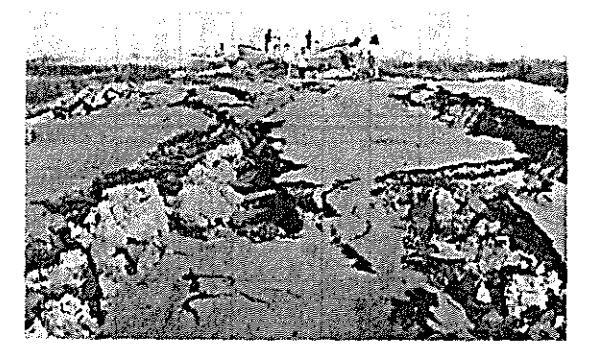
本地観により、八郎潟干拓堤防及びその西側を走っ ている男鹿街道は大きな被害を受けており、両者を結 んでいる五明光橋においても取付道路は大崩壊を起こ し、1m程度の沈下を生じた。しかし、くい基礎を有 する五明光橋にはほとんど被害が認められず、取付道 路とは対象的な被害状況を呈しており、取付道路の破 壊は表層地盤の波状化によるものと考えられる。

示したとおりであり、盛土の沈下・亀裂の発生に伴い ガードレールが側方へ移動し、法尻部に設置されてい た矢板も亀裂を生じ、最大6m程度側方へ移動してい る。被害の状況を写真-5・1に示す。

写真-5・1 橋梁取付盛土の被害(大潟村 五明光橋)

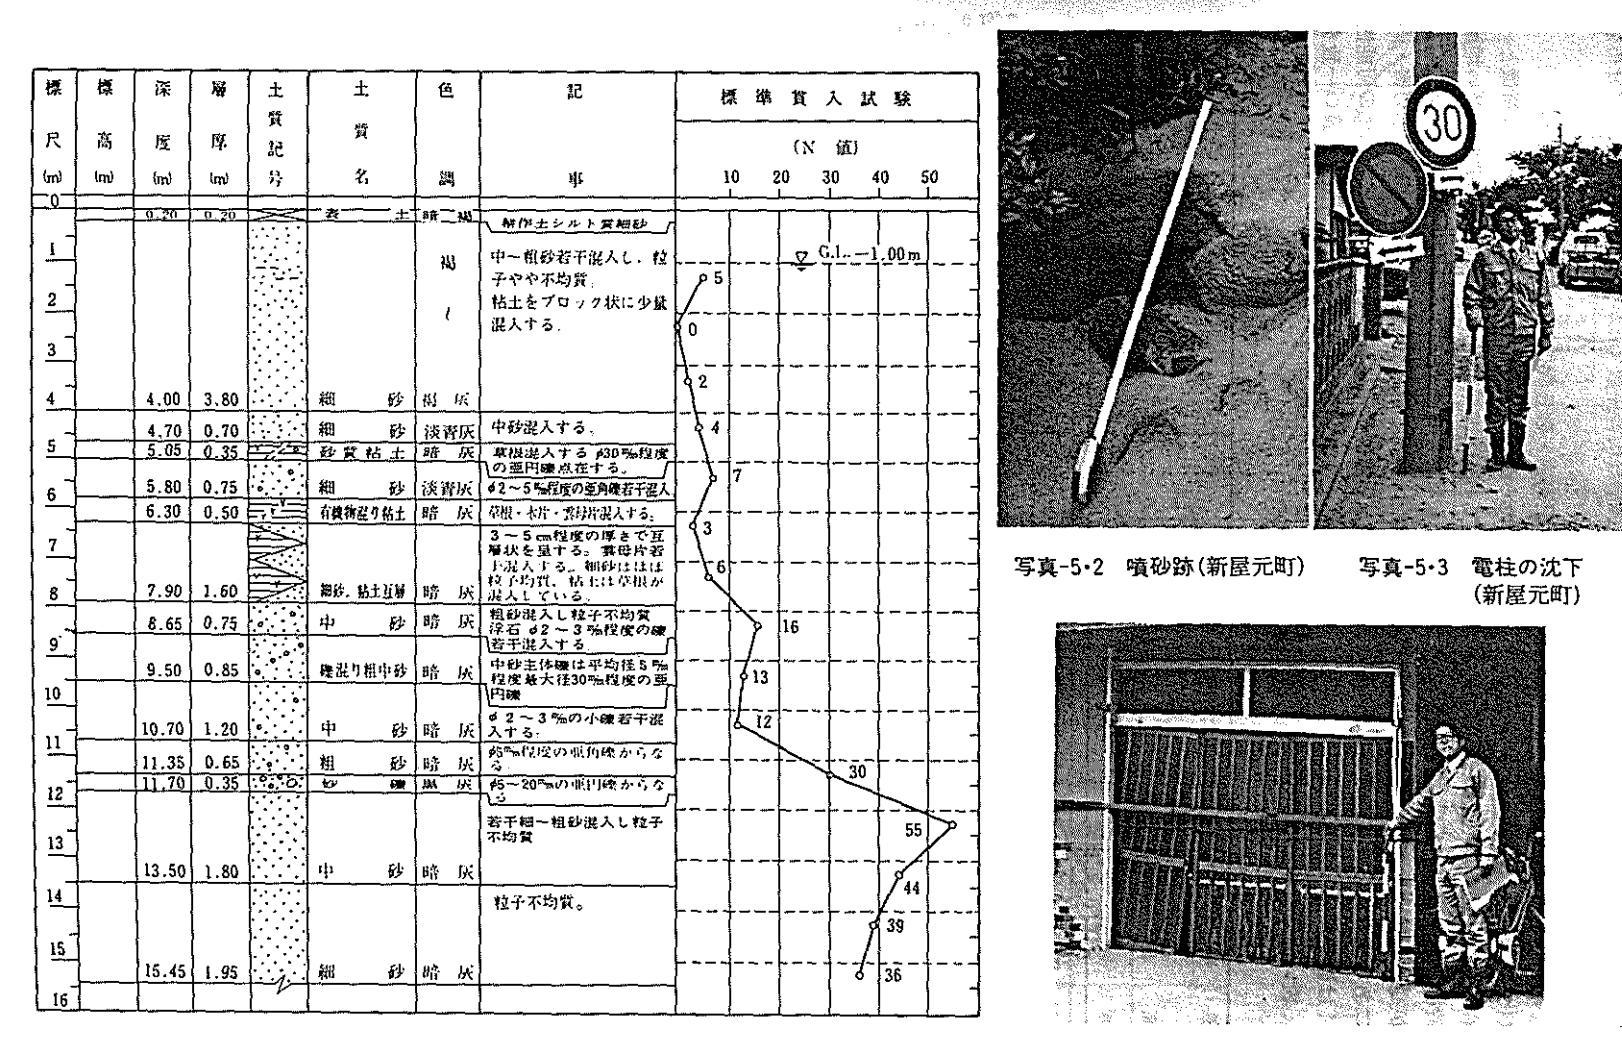
雄物川に隣接し旧河道上に位置する新屋元町では, 地盤の液状化が原因と考えられる被害が多く見られる。 本地区においては図-5・16に示すとおり,噴砂,電柱の 沈下,家屋基礎の不等沈下,ブロック塀の倒壞,ガス・ 上下水道の破損等多くの被害を受けており,著しい被 害を受けた地区と被害の少ない地区が比較的はっきり と分かれていることが特徴的である。被害の状況を写 真-5・2から写真-5・4に示す。

写真-5・4 基礎の不等沈下(新屋元町)

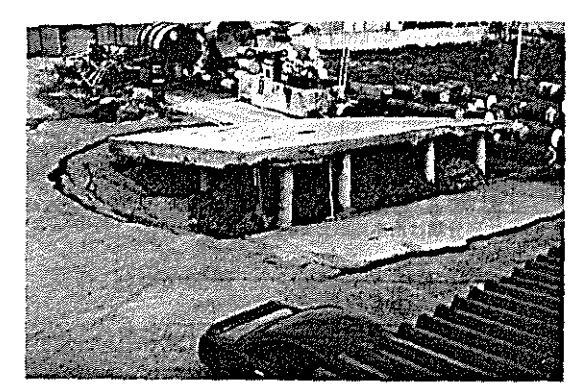
写真-5・5 地下オイルタンクの浮上りの被害(Na16,浮 上り重48~202cm)

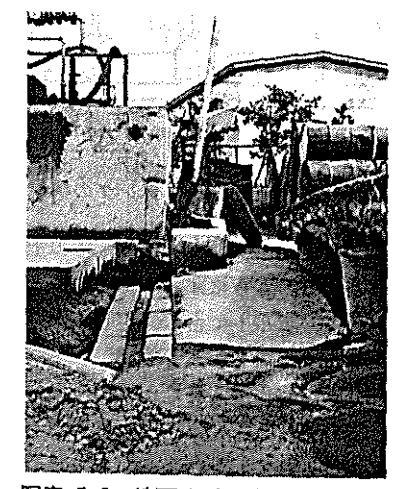
写真-5·6 地下オイルタンクの浮上り 地点における噴砂の跡(No16)

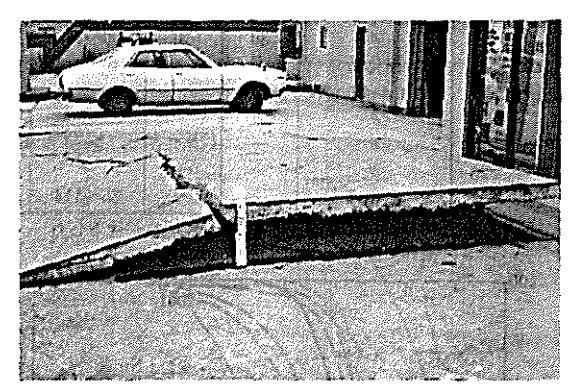
写真-5.7 地下オイルタンクの浮上りの被害(Na9, 浮上り量14~72cm)

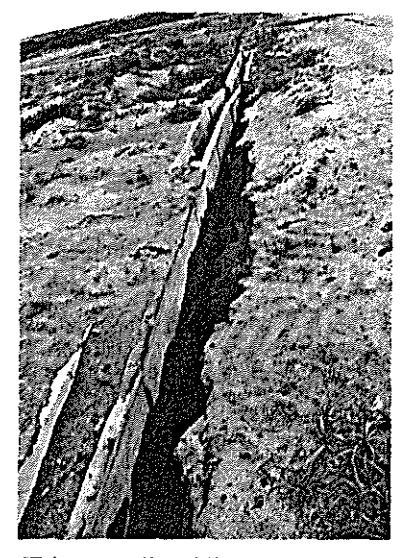
被害のあった臨海処理センターは, 雄物川河口の西 側に位置し, 海岸埋立地に建設されている。そのため 地置時には, 場内各所で地盤が液状化して沈下・亀裂 が発生した。その結果, 天日乾燥床の地盤の沈下・亀 裂, 屋根設備の傾斜及び排水施設の損傷が生じた。し かし, その他の処理施設の被害は無く, 平常どおりの 運転が行われた。写真-6・1は液状化に伴う噴砂により 埋まった排水側溝の状況である。

写真-6・1 秋田臨海処理センターに おける排水工の被害状況

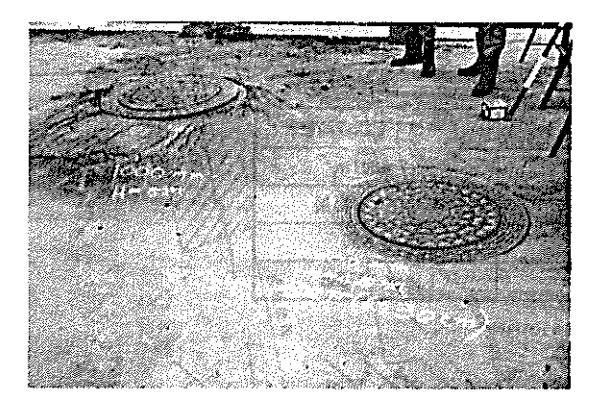
マンホールは地盤と共に沈下している。この状況を写 真-6・2に示す。上部管路はこの区間で32箇所もの被害 が発生しているが、下部管路の被害は1箇所であった。

写真-6・2 地盤の液状化に伴う周辺地盤と浅いマンホ ールの沈下

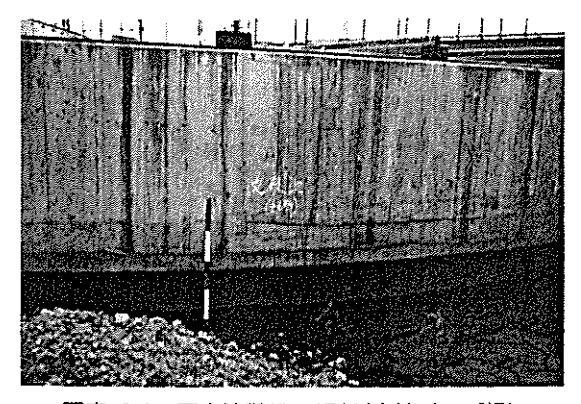
土崎ポンプ場は、冷却水を供給している工業用水管 が被災したため翌日の午前中までポンプの運転が停止 した。また、地盤の液状化に伴い雨水沈殿池が沈下・ 傾斜して使用不能となった(写真-6・3参照)。

写真-6・3 雨水沈殿槽の傾斜(土崎ポンプ場)

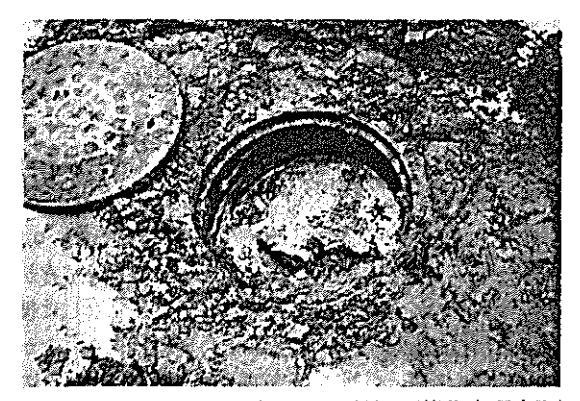
写真-6・4は昭南町において液状化した砂がマンホー ル内に流入した状況である。写真-6・5はマンホール内 への管渠の突出の状況(昭南町付近)である。写真-6・ 6は水管橋(建設中)の沓破損状況である。なお、本水 管橋は収集した下水を米代川対岸の終末処理場へ送る ためのものである。

写真-6・4 マンホール内への土砂流入(能代市昭南町)

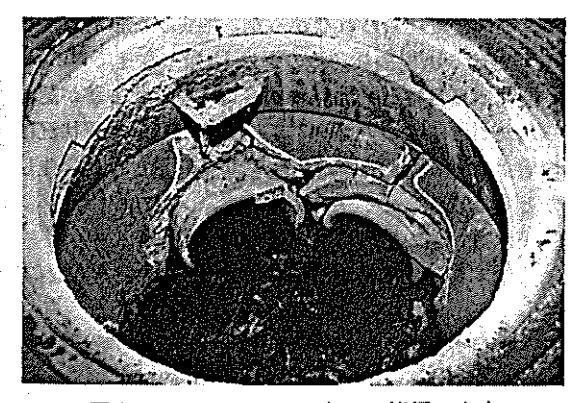
写真-6・5 マンホール内への管渠の突出

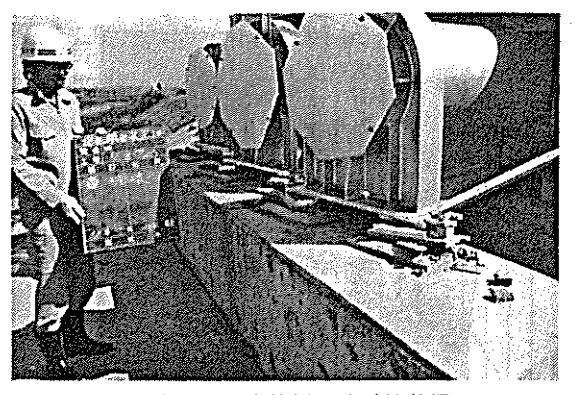
写真-6.6 水管橋の沓破壊状況

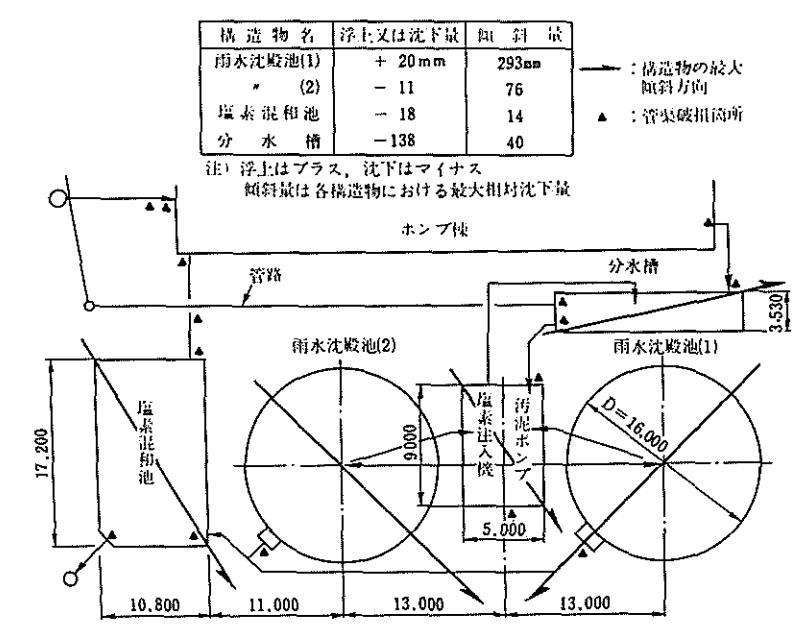
図-6・8 主要設備の被害状況

土崎ポンプ場の被害状況を表-6・6及び図-6・8に示す。 主な被害は液状化による施設の不等沈下であり、くい 基礎を有していない構造物に発生し、雨水沈殿池は約 30cm不等沈下(部分的には浮上)した。その他、場内 舗装・排水設備の破損、外構施設の破損、雨水沈殿池 の不等沈下による沈殿物かき寄せ機の機能障害などの 被害があり、全体被害額は58百万円に達した。

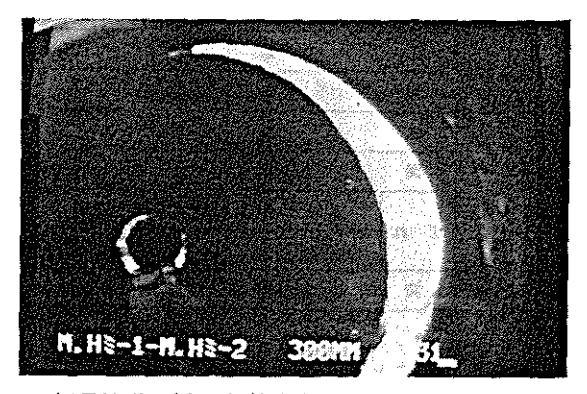
(b)目地ずれ(小口径管止水工法パッカー工法)

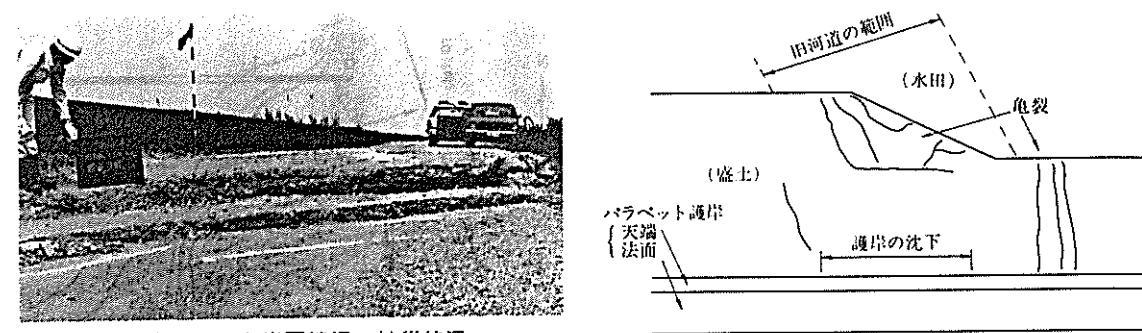
写真-8・2 右岸囲繞堤の被災状況

この表より、全25箇所のうち、基礎地盤が旧河道あ るいはその他との境界部に属するものが20箇所,また、 堤体に構造的な変化があるものが19箇所となっている ことが分かる。写真-8・2,8・4,8・6,8・12はそれらの 典型例である。従って, 横断亀裂は基礎地盤が旧河道 かその境界部である所,及び堤体構造が堤防方向に変

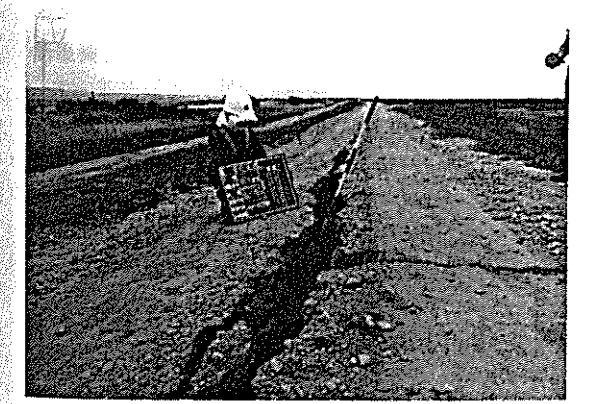
左岸1.8km+85m~2.0km+60m,延長175mで堤防に 沈下・亀裂等の著しい被害が生じた(図-8・12, 8・13, 写真-8・3, 8・4)。ここは早川を締切った部分に当たり, 堤体天端中央に縦断亀裂を生じ、堤外地側が沈み込む ように段差を生じた(最大沈下量50cm)。また、この区 間の下流端には坂路があり、しかも旧河道の端部に当 たるが、そこでは天端に2条の横断亀裂を生じた。^さ らに、法屑及び法面の一部にも縦断亀裂が見られ、堤

写真-8・3 富萢第1築堤の被災状況

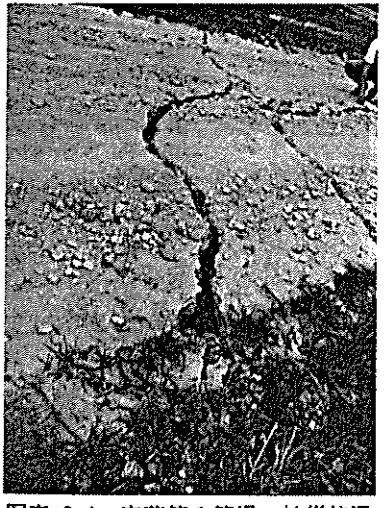
写真-8・4 富萢第1築堤の被災状況

内外地盤においては旧河道部の範囲内で噴砂が観察さ れた。

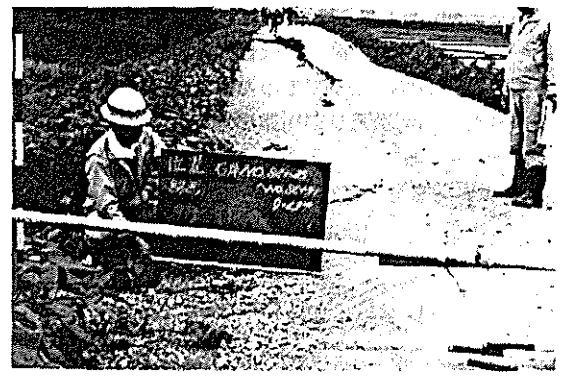
右岸15.5km~17.5kmにおいて、5箇所,総延長734m で堤防に被害を生じた。被害はいずれの箇所も天端に 縦断亀裂が生じた。このうち藻川地区の16.4km+28m ~16.4km+96mの区間では天端中央に最大幅36cm,段 差60cmの亀裂が走り,堤外側へすべり込むような被害 を生じた(写真-8・9)。ちなみに、五所川原築堤のうち 被害のあった区間についてはすべて堤内地の水田に噴 砂が見られた。

写真-8・9 五所川原築堤の被災状況

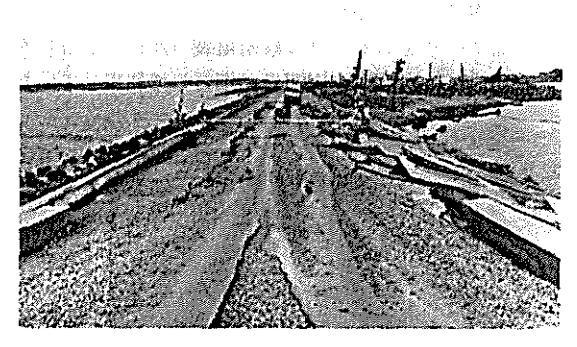
まず、0.0km-27m~0.6km+47m区間で三面張堤防 に被害を生じた。ここでは、堤体天端が最大40cm程度 沈下、表・裏法面のコンクリート格子張覆工が完全に 崩壊し、アスファルト舗装の天端に縦・横断亀裂を生 じた(写真-8・10)。代表的な被災断面を図-8・16に示す。 この地点の基礎地盤は主に砂礫層であるが、根固め工 の地震後のはらみ出し量から推定すると、その下部の 止水矢板が相当変位したと考えられ、地震によりこの 砂礫層が液状化したのではないかと推定される。また、 コンクリート覆工及び舗装の被害は、津波により助長 されたものと見られる。

写真-8・10 中島築堤の被災状況

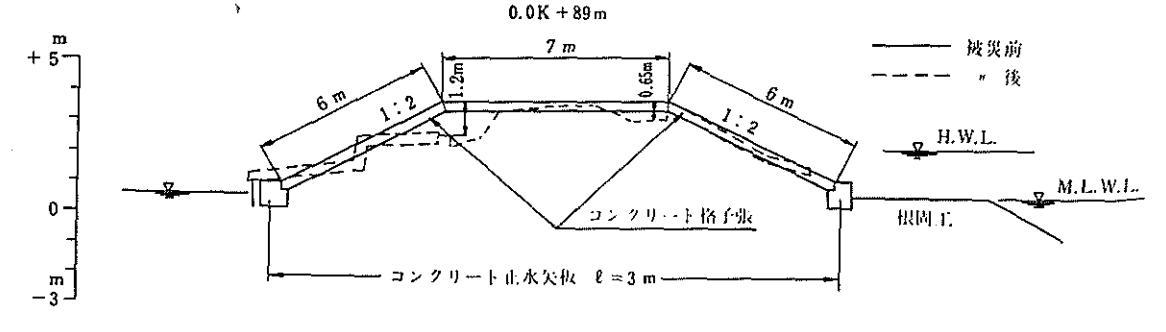
図-8・16 中島築堤の被災状況

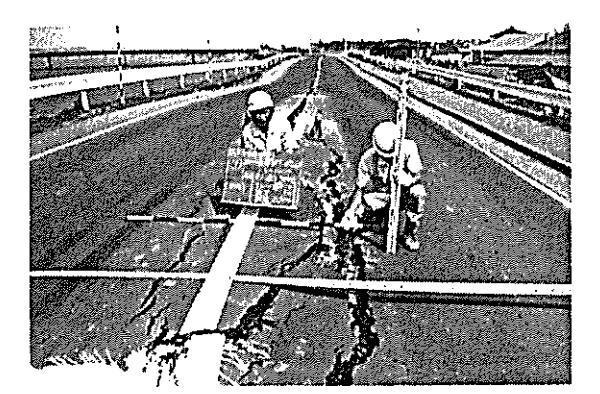
中島第2築堤1.8km~1.8km+100mでは堤体天端が 沈下すると共に、アスファルト舗装された天端中央に 縦断亀裂(最大幅30cm)を生じた(写真-8・11)。

写真-8・11 中島第2築堤の被災状況

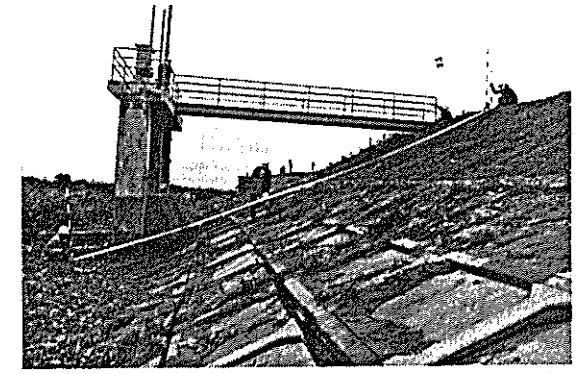
写真-8-13 中川原築堤の被災状況

被害は写真-8・12, 8・13, 8・14に見られるように, 天 端の沈下,堤体天端・堤内側小段・高水敷に大規模な 亀裂が縦横に走り,樋門直上部の堤体に2本の横断亀 裂(幅20~30cm)が生じた。また,堤内外地地盤には 多くの噴砂が見られた。

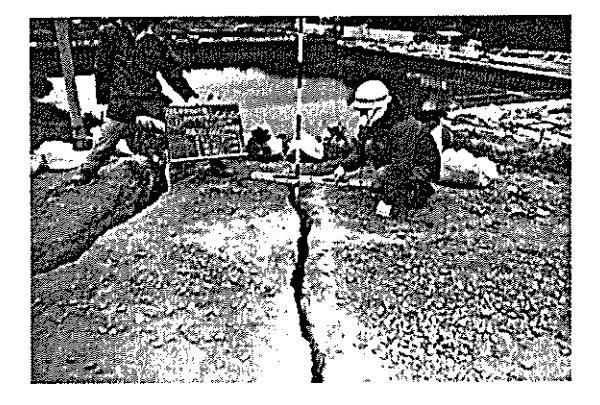
写真-8・12 中川原築堤の被災状況
