土木研究所報告

1983年日本海中部地震災害調查報告

Report on the Disaster Caused by the Nihon-kai-chubu Earthquake of 1983

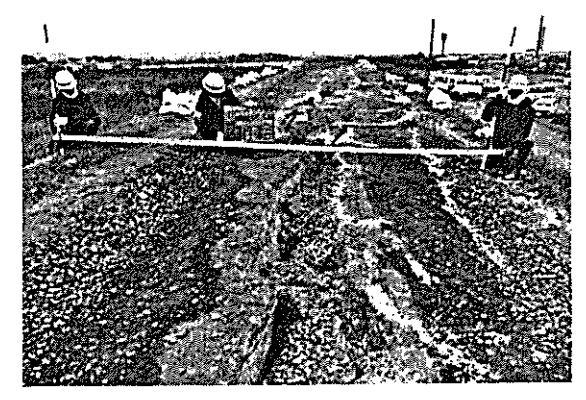
被害は写真-8・12, 8・13, 8・14に見られるように, 天 端の沈下,堤体天端・堤内側小段・高水敷に大規模な 亀裂が縦横に走り,樋門直上部の堤体に2本の横断亀 裂(幅20~30cm)が生じた。また,堤内外地地盤には 多くの噴砂が見られた。

写真-8・14 中川原築堤の被災状況

今回の被害は,被害の範囲,天端沈下量の縦断方向 変化,及び堤内外地盤における大規模な噴砂現象の事 実より,主に上述の軟弱粘土層の存在及び上部砂質土 層の液状化に起因するものと推定される。

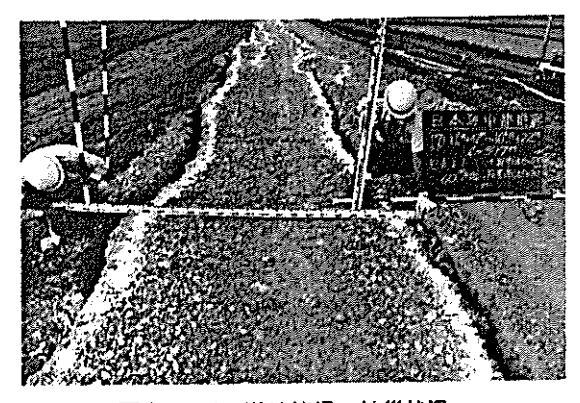
左岸10.45km+42m~10.8km+22m区間において天端 中央及び堤外側法肩に2本の縦断亀裂が走った(写真 -8・16)。

写真-8・16 道地築堤の被災状況

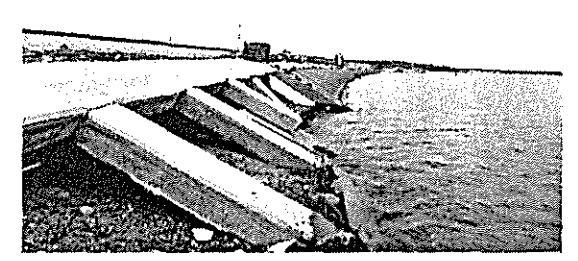
写真-8・17 落合護岸の被災状況

落合護岸0.6km+185m~1.0km+140m区間では、コ ンクリート格子張低水護岸の格子がずれ落ちると共に、 コンクリート版の多くが流出し、裏込め土砂も相当洗 堀された(写真-8・17)。また、高水敷に敷設された天 端保護工の連節ブロックが砂防マットごとめくり取ら れた(写真-8・18)。これらは地震動により護岸が変形 した後に、津波の押し引きにより被害が拡大したもの と判断される。また、落合第2排水樋管の位置する堤 体の天端に、樋管沿いの横断亀裂が見られた。

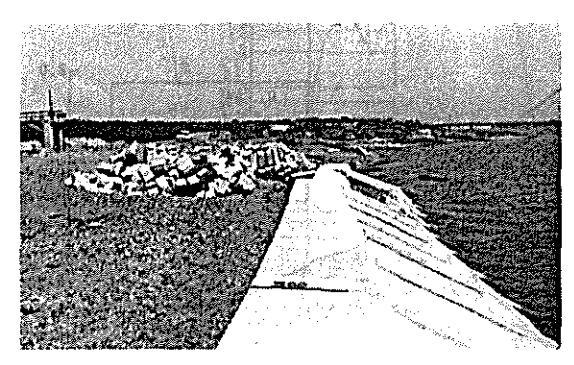
写真-8・18 落合護岸の被災状況

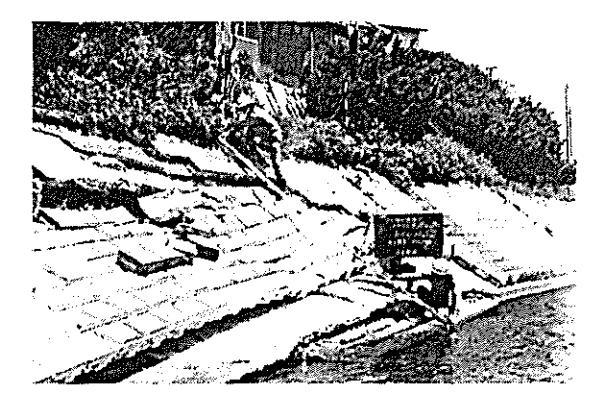
写真-8・19 落合第3護岸の被災状況

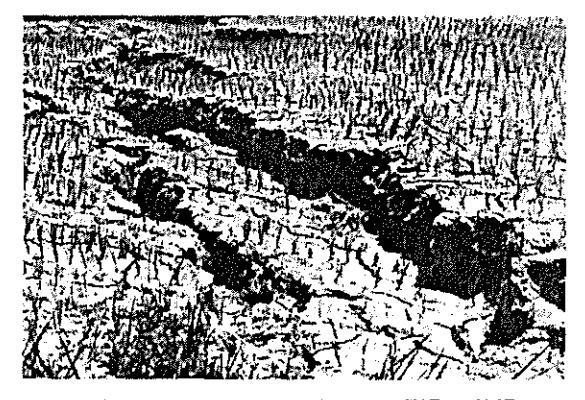
写真~8.20 吹越地区堤内地の亀裂発生状況

まず,2.8km+20m~2,8km+140m区間では護岸工の 格子張頂部を残してコンクリート版及び格子ともに大 きく崩れ落ち,開口幅30cm,段差10cmに達した。また, 堤体天端には幅20cmほどの縦断亀裂が発生した。一方, この背後地の水田・草地においては噴砂・地割れ・地 盤の隆起が著しく,幅50~100m,長さ300mの区域で 数多くの噴砂・亀裂が確認された(図-8・19,写真-8・ 20)。

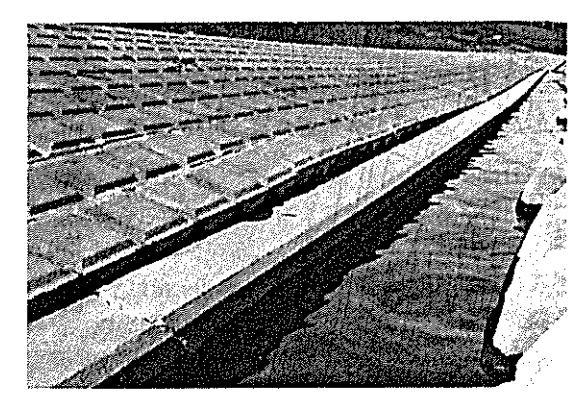
当地区は旧雄物川を締切った部分のほぼ下流端に該 当する。被害は写真-8・21に示すように、コンクリート ブロック張低水護岸のはらみ出し及び縦・横継目の亀 裂が生じた。また、背後の高水敷及び堤防を越えた堤 内側高水敷(旧雄物川)には、旧雄物川河道方向にほ ほ沿った大きな地割れ・噴砂が数多く見られた(写真 -8・22)。この地区の堤防及び護岸の断面形状、地質柱 状図を図-8・20に示す。これより、地表から深さ10mの 範囲にN値のきわめて低い緩い細砂が堆積しており、 この層の液状化により被害が生じたものと推察される。

写真-8・21 割山護岸の被災状況

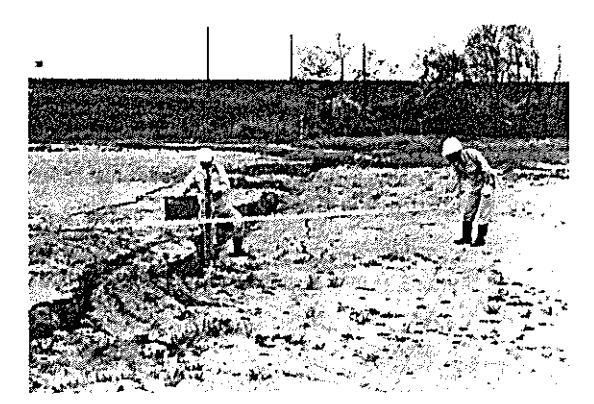
写真~8·22 割山地区堤内側高水敷の龜裂・噴砂発生 状況

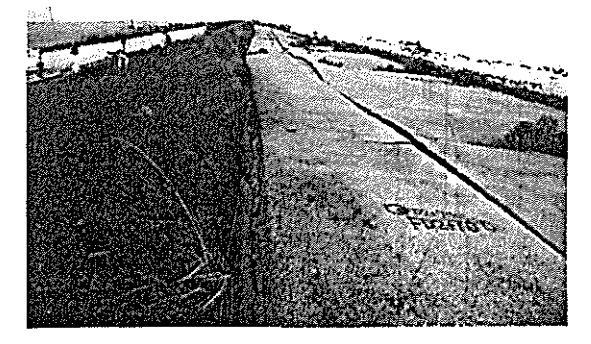
写真-8・23~8・26に正面堤防の被害状況の例を示す。 正面堤防では堤内側の小段上を道路として供用してい る。この路側に沿って縦断亀裂が生じた箇所が多く, その亀裂から噴砂が生じ, U型側溝も水平移動して継 手部で大きく食い違いを生じている。このような箇所 では, 天端の沈下量も大きく, 表法面のアスファルト フェーシグも亀裂や段差等の破損を生じている。

写真-8・23 正面堤防(FD2+700付近)の堤体の被害 (天端は沈下し表法面は波打っている。ま た,これに伴いアスファルトフェーシング にも亀裂やずり落ちを生じている)

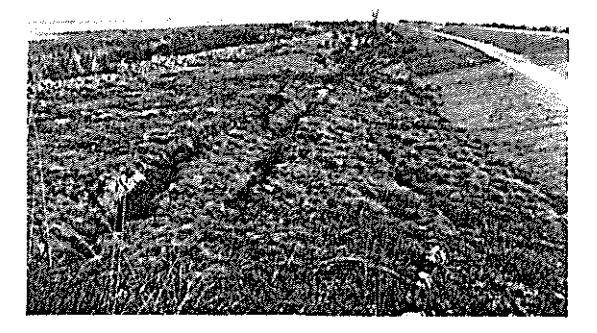
写真-8・26 正面堤防堤外側小段に生じた縦断亀裂 (この付近では同様の縦断亀裂が堤内側に も発生しており, 亀裂内には噴砂の痕跡が 明瞭に認められる)

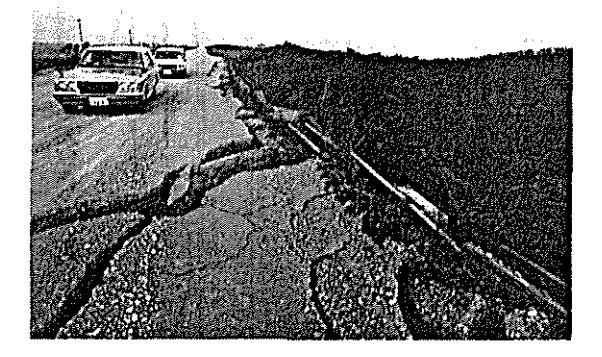
写真-8・24 正面堤防(FD2+700付近)の裏法尻付近の 亀裂とU型側溝の被災

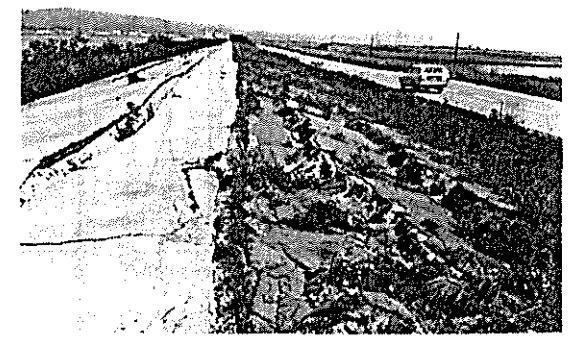
写真-8・27 東部承水路堤防の被害(天端の沈下,法面 の段差によりアスファルトフェーシングも 破損したり、ずり落ちを生じている)

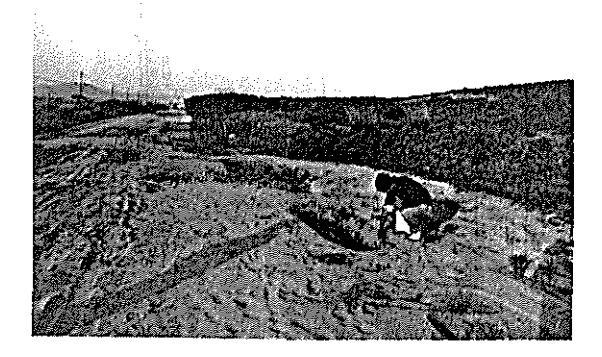
写真-8・25 正面堤防・裏法尻での噴砂(堤体法面にす べり崩壊の滑落崖が見える)

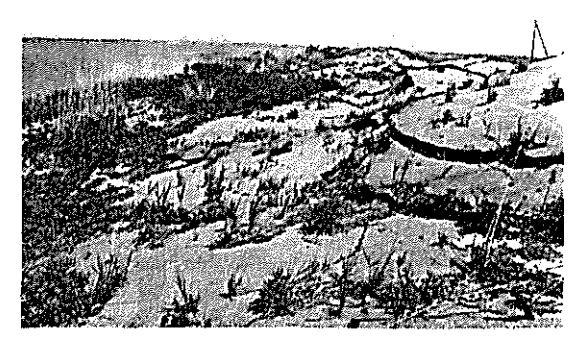
写真-8・28 東部承水路堤防の被害(天端の沈下とアス ファルトフェーシングの亀裂)

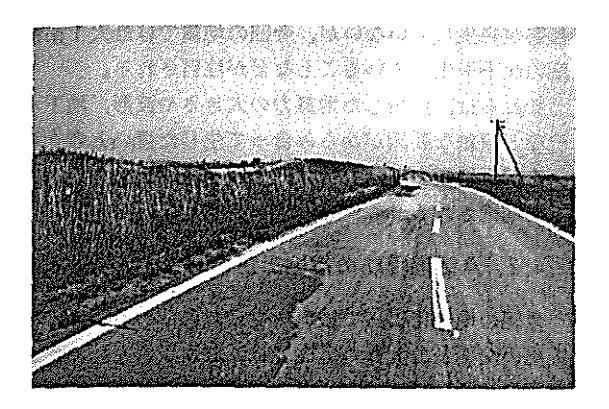
写真-8・29 東部承水路堤防の被害地点(堤防天端の沈 下箇所では堤内側の道路が蛇行し,路側に は噴砂が堆積している)

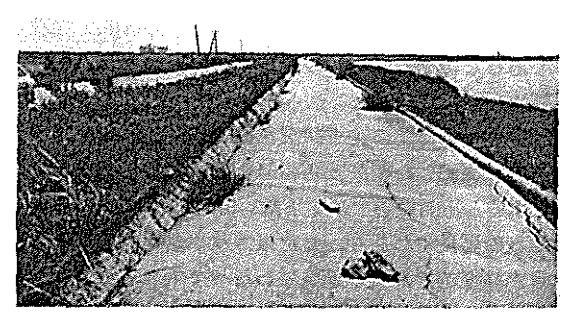
写真~8・32 西部承水路堤防の被害(堤防の沈下)

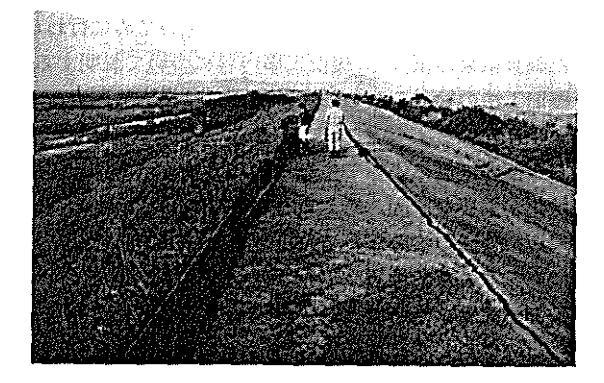
写真-8·30 東部承水路堤防の被害(天端の沈下に伴い, 堤内側法肩部で50cm程度の段差を生じてい る)

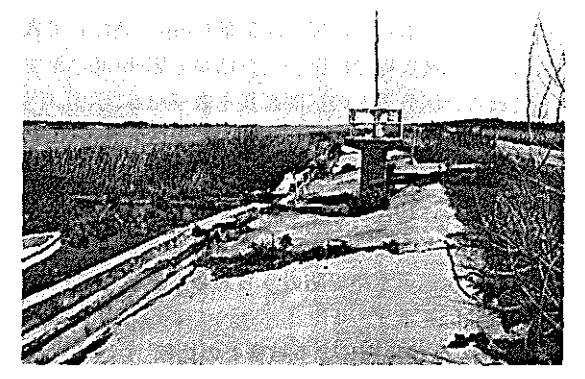
写真-8·33 西部承水路堤防取水樋門近傍の被害 (法尻の法留矢板の傾倒,カサコンクリートの折損,フェーシングの亀裂などを生じ ている。樋門本体には大きな損傷は認めら れない)

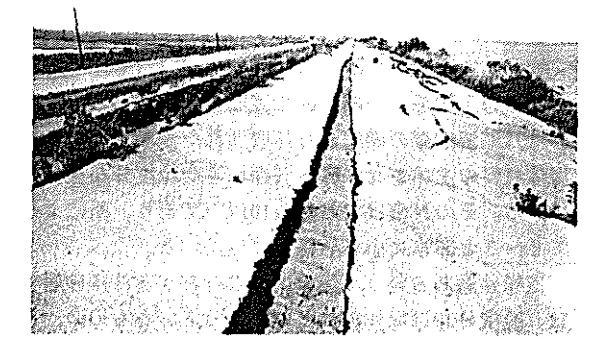
写真-8・31 東部承水路堤防の被害(天端の沈下とアス ファルトフェーシングのずり落ち)

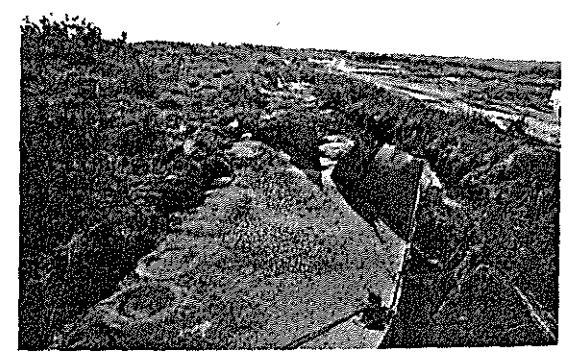
写真-8・34 塩化ビニール製止水板の抜け上り(正面堤 防)

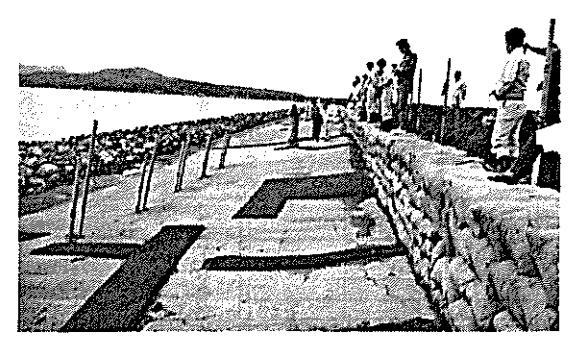
写真-8・35 正面堤防の応急復旧(土俵積み工による天 端高さの確保とパッチングによるアスファ ルトフェーシングの亀裂補修)

今回の地震によって被害を受けた区間のうち,特に 堤防の沈下量の大きい区間では,二次災害を防ぐため に写真-8・35に示すように上のう積み工を施工して常時 満水位(EL.=1.10m)までの天端高さを確保すると共 に,アスファルトフェーシングに生じた大きな亀裂に はパッチング工を施工している。

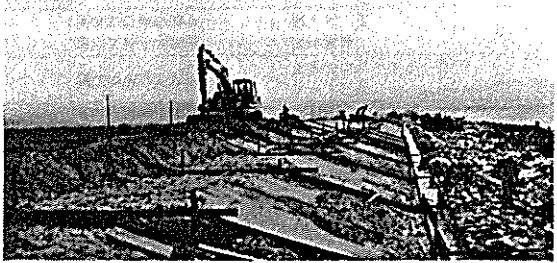
-写真-8・40 復旧工事の状況(FD 2~3 付近堤体盛土 状況)

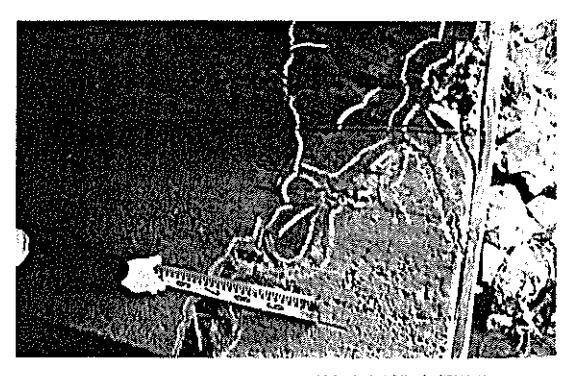
津花川排水樋門と同様に、樋門としての機能を失う ほどの被害は生じていないが、樋門周辺の堤体に亀裂 が発生すると共に、管体の一部と側壁護岸に亀裂を生 じている。被害状況を写真-8・47~8・49に示す。また、 樋門の概要を図-8・54に示す。

写真-8・48 翼壁部の亀裂(桧山川排水樋門)

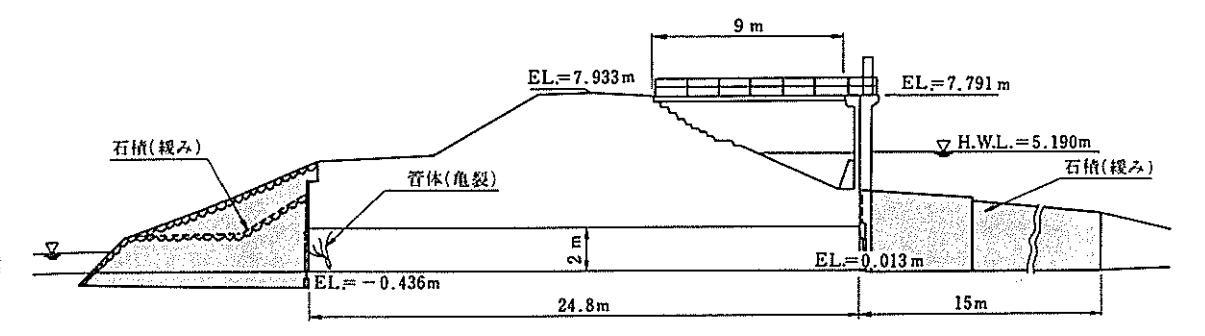
ペンページャング 提体表面に生じた亀 裂の位置を示す。

図-8・53 津花川排水樋門の被災状況

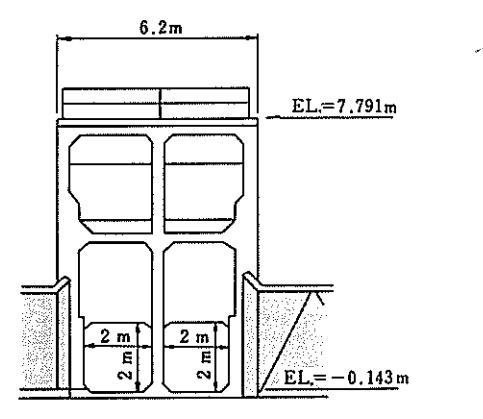
図-8・54 桧山川排水樋門の被災状況

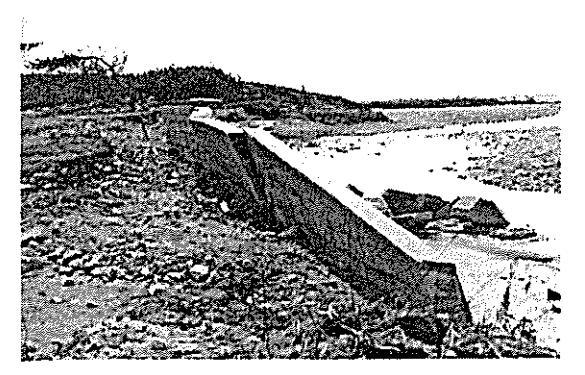
写真-9・3 水沢川護岸被災状況(側面,上流から下流方 向を望む)

では護岸は完全に倒壊している。写真-9・2,9・3は側面 図である。倒壊しない部分についても越流した津波に よって護岸背後が洗掘されていることがわかる。護岸 は,津波来襲時の押し波によってその背後が洗掘され, 護岸の安定性が失われると共に,戻り流れによって倒 壊したものと推定される。

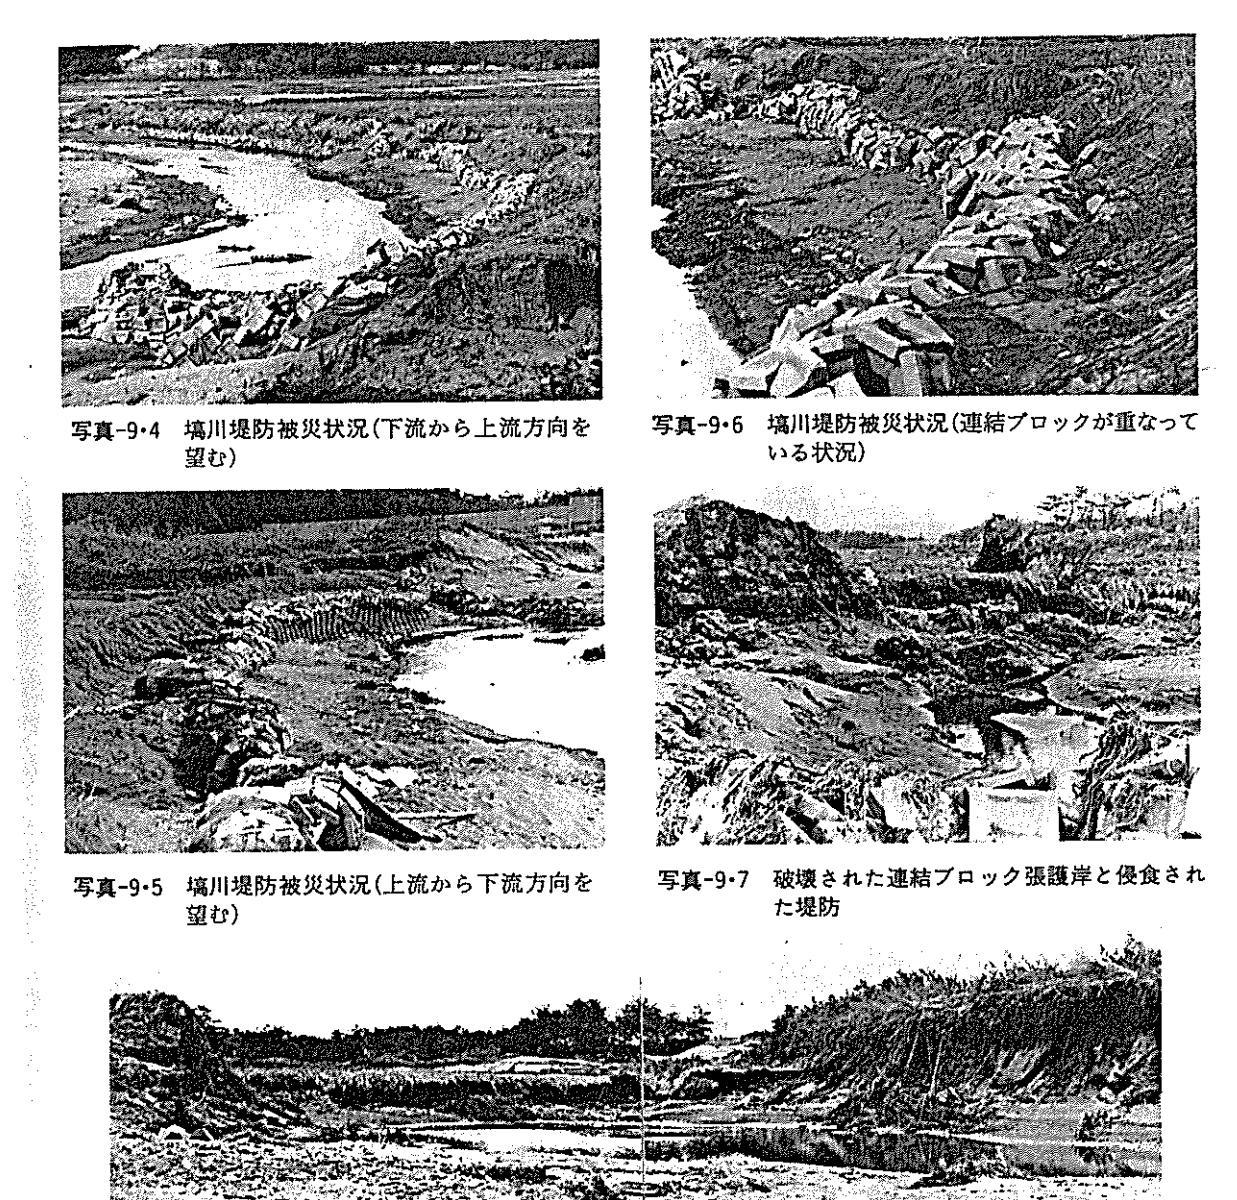
写真-9・4~9・8は被災状況写真である。まず写真-9・ 4は堤防の被災状況を下流側から望んだものである。堤 防の下流部分が特に激しく被災していることがわかる。 同じく写真-9・5は上流側より堤防を見たもの。また, 写真-9・6は連結ブロック張護岸の被災状況の詳しい写 真である。図-9・8にも示したように,連結ブロックは 一箇所に集まっていることが特筆される。写真-9・4, 9・6は主として護岸の連結ブロックの状況を示したもの であったが,破堤の状況は写真-9・7及び9・8に示すとお りである。堤防は土構造物であったため容易に破堤し, そのあとは大きく掘られている。

写真-9・8 塙川河口付近の侵食された地形

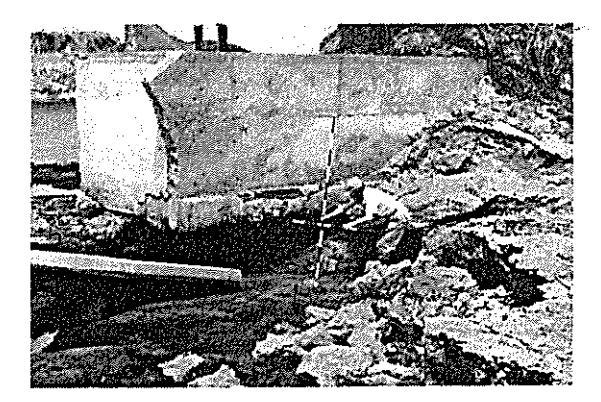
写真-9・11は橋台基礎の洗掘状況を示す。基礎部分が約 0.7mえぐり取られている。写真-9・12は区間Aの被災 状況を示している。連結ブロック張護岸が破れ、その 背後の堤体部分が流失した状況が明らかである。既に 述べたように竹生川では河口にあった橋が流失したが、 この状況は被災前に撮影された写真-9・13と被災後撮影 された写真-9・9を比較すれば明らかである。写真-9・9 では橋及び橋台とも流失してしまっている。流失した 橋の一部は河川堤防背後の田の中で発見された。写真 -9・14がこの状況を示している。この写真は上流側より 河口方向を望んだものである。手前に橋の一部が、ま た上方には右端の橋台の一部が見える。

写真-9・11 竹生川右岸橋台背後の洗掘

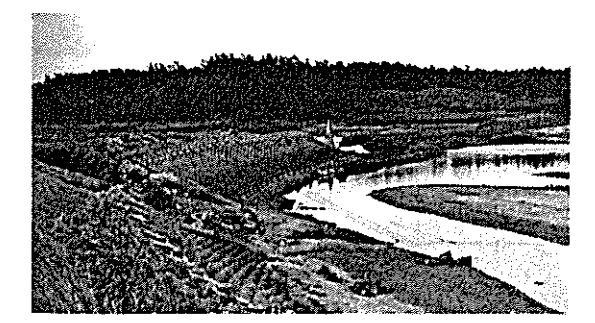
写真-9・9は堤防の被災状況を示す。写真左端が区間 A,前方に見えるのが区間Bである。区間Bは広い範 囲にわたって河川堤防が破堤していることがわかる。 また,写真中央,区間Bの左端に見えるのは破壊され た橋台である。写真-9・10は区間Bの河川堤防の背後に できた洗掘穴を示す。破堤した後,流れが集中したた めこのように大きな洗掘穴ができたものと考えられる。

写真-9・9 竹生川堤防被災状況(上流方向を望む)

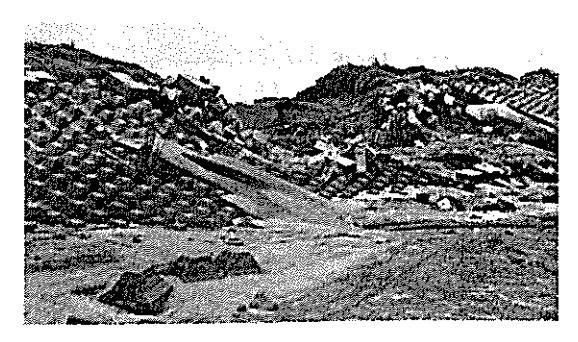
写真-9·12 竹生川堤防被災状況

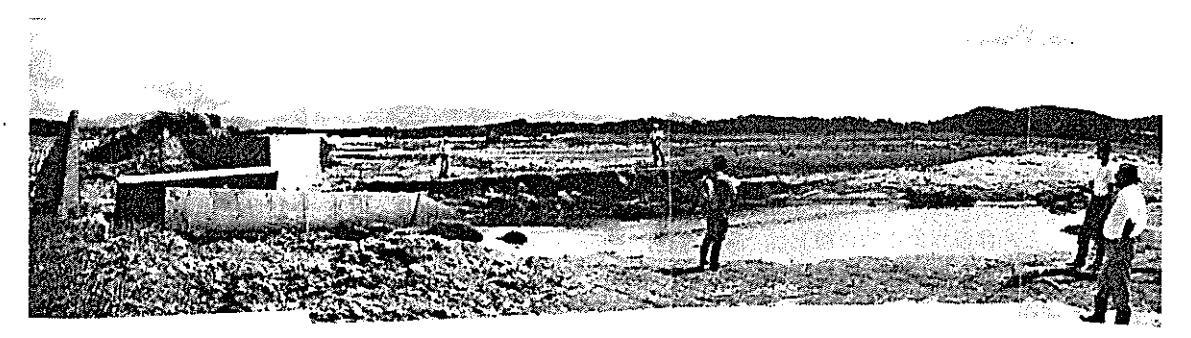
写真-9・10 河川堤防背後の洗掘穴

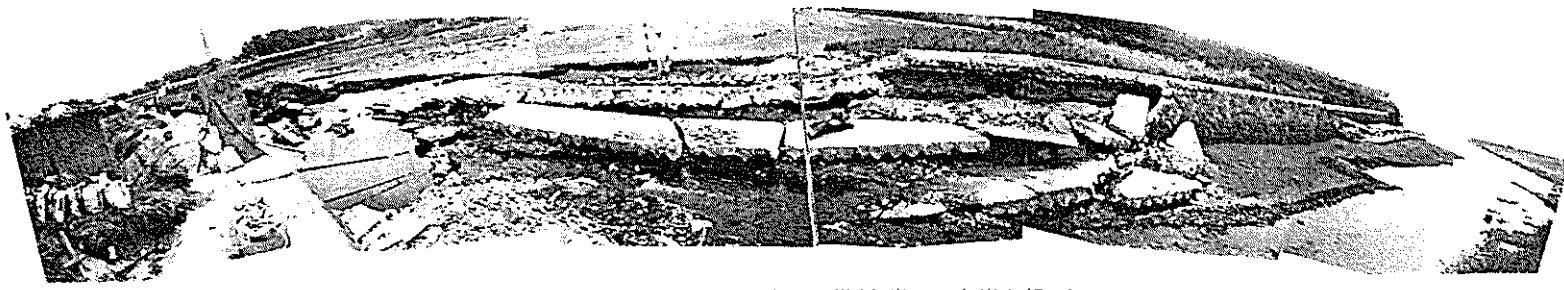
河口右岸は虚海岸であり、それを保護するため前面に 消波堤が設置されている。また、左岸側には直立型の 海岸堤防が設置されている。河口は北方向にV字型に 開いているため津波は集中的に遡上し、河川施設に大 きな被害をもたらした。写真-9・17は下流部から上流方 向を望んだ写真である。小さな漁船が河口から流され て来ている。被災は左岸側で激しかったが、写真は間 知石練積護岸が破壊され、堤体の土砂が流出した状況 を示している。写真-9・18はやや上流より河口方向を望 んだものである。間知石線積渡岸の転倒状況が顕著に 表れている。同じく写真-9・19は左岸より右岸全体を見 たものである。渡岸の転倒及び裏込の流失状況が明ら かであって、渡岸の倒壊方向や裏込土の流出方向より 判断すると、被災の主な原因は津波の戻り流れと考え られる。

写真-9・19 鮪川川河川護岸の被災(右岸より左岸を望む)

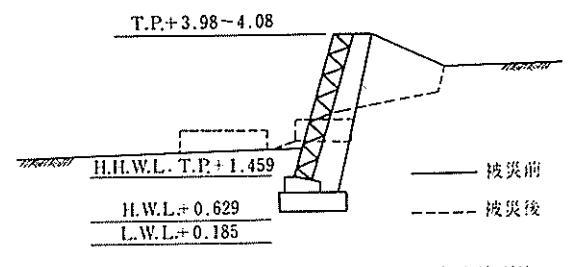
図-9・14 ブロック積護岸の被災(小泊漁港海岸)

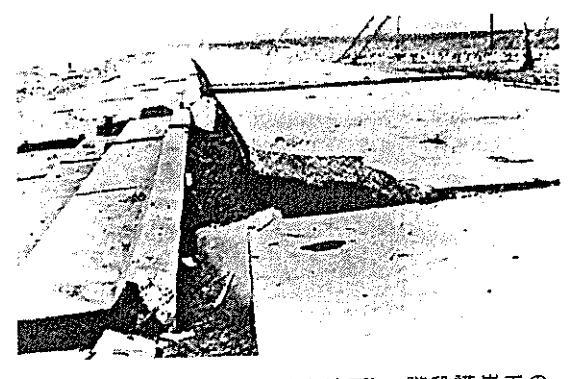
能代港海岸は能代港の港湾域に属しており、米代川 右岸にある。写真-9・20は階段護岸工の被災状況を示す。 護岸継目端部で陥没が生じ、階段部分と天端との間に 大きな割れ目ができた。さらに津波により基礎が洗掘 されている。従って被災原因としては、地震動と津波 両者が関係していたと考えられる。

写真-9·20 能代港海岸(落合地区)の階段護岸工の 被害

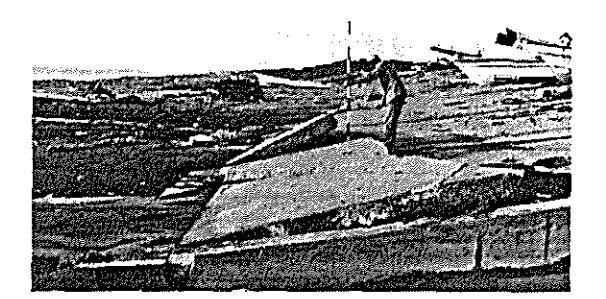
写真-9・23 琴浜海岸階段護岸法先の被災状況

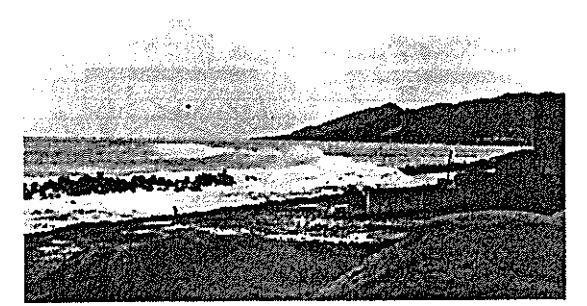
図-9・17に示したように、異形ブロックはやや南寄り の方向に散乱したが、これは第1波津波が海岸線に直 角方向(西向き)よりやや北寄りより入射したためと 考えられる。ところが、第2波津波は第1波と比較す ると入射方向が大きく異なっている。写真-9・25、9・26 は離岸堤に到達した津波第2波の状況を示している。 撮影時間間隔は明らかではないが、同一の津波フロン トを示す。写真-9・25によると、海岸線にほぼ平行に設 置された離岸堤に対して津波は南側より入射したこと がわかる。また写真-9・26では、離岸堤の沖では海岸線 と平行に南から北方向へ津波が進行していることがわ かる。一方、写真-9・27は泊川河口より南側400m付近 で撮影された津波第1波米襲直後の状況を示している。 引き波によって離岸堤沖合までが露出すると共に、離 岸堤周辺ではブロックの散乱が見られる。最後に写真

写真-9・26 八森海岸離岸堤に到達した津波第2波 (その2)

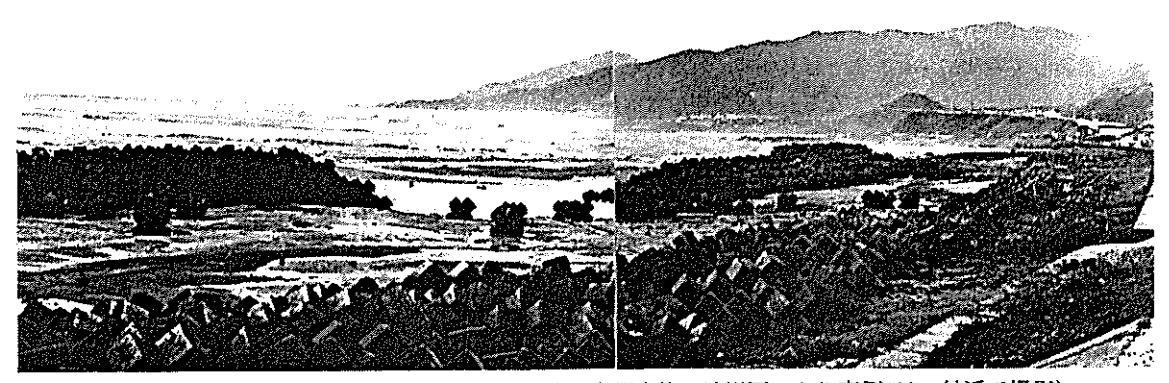
写真-9・27 八森海岸離岸堤の被災状況(津波第1波の来襲直後, 泊川河口より南側400m付近で撮影)

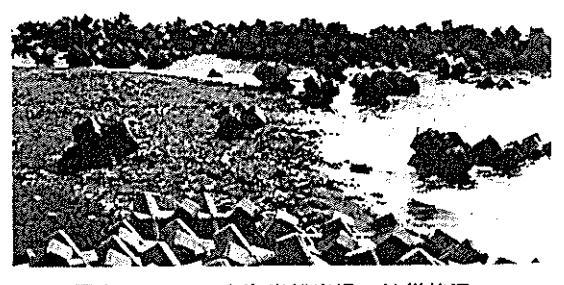
-9・28はブロックの散乱状況をさらに詳しく示したもの である。ブロックの散乱距離は表-9・5にも示したが、 その最大距離は70mに達した。

写真-9・28 八森海岸離岸堤の被災状況

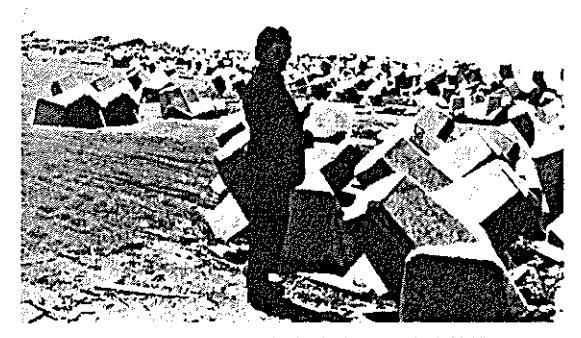
写真-9・32 八竜海岸消波堤の散乱状況

被災した消波堤・離岸堤については散乱した異形プ ロックを回収すると共に,必要に応じて破損分等を補 充し,原形に復した。

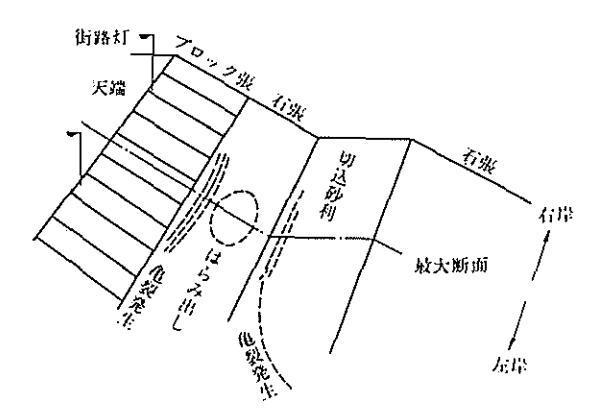
ダムの諸元は表-10・2に標準断面を図-10・12に示す。 当ダムは、均一型のアースフィルダムで、上流面は捨 石張とブロック張で保護され、中位標高に切込砂利が 施工されている。下流部堤敷には砂礫ドレーンが設け られ、漏水は下流法尻のポンプで排水される。ダム基 礎の地質は,凝灰質砂岩である。地震時の貯水位は, ブロック張下端から約1.5mの位置であり、地震当時天 端に居た小学生によれば、ダム堤体は波のように揺れ たとのことである。本ダムの変状は図-10・13に示すよ うに亀裂とはらみ出しである。 亀裂は EL.25.50m より も上位の捨石張部と EL.25.50m の小段に生じ,上位の ①裂は浅く長さは115mでほぼダム軸に平行で,主なも のは3本雁行状になっていた。緩んだ範囲は、上位標 高の
自
裂の
下位
に存
在
し
長
さ
115m×
幅
平
均
10m= 1.150mで、若干はらみ出しが見られる。上位標高捨石 張の亀裂が発生した部分で張石を取り除いたところ, 下部の礫に緩んだ形跡はなく、表面の張石が緩んだだ けと考えられる。

図-10・13 亀裂はらみ出しの生じた位置(新小戸六)

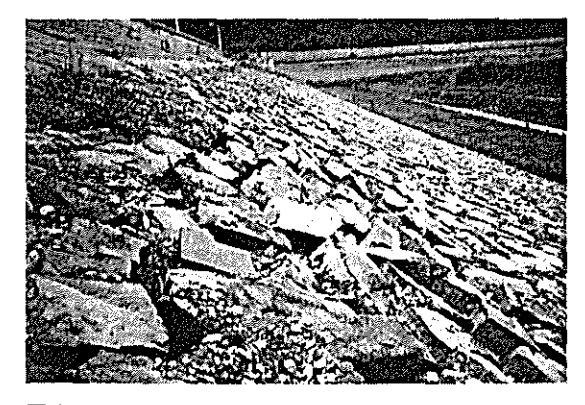
上位標高のブロック張りは、ジョイントがぶつかり 合い、1 cmほど小さく欠けている部分がある(写真-10・ 1)。

写真-10・1 亀裂の見られる部分, 張石の左側が持上が っている。(新小戸六ダム)

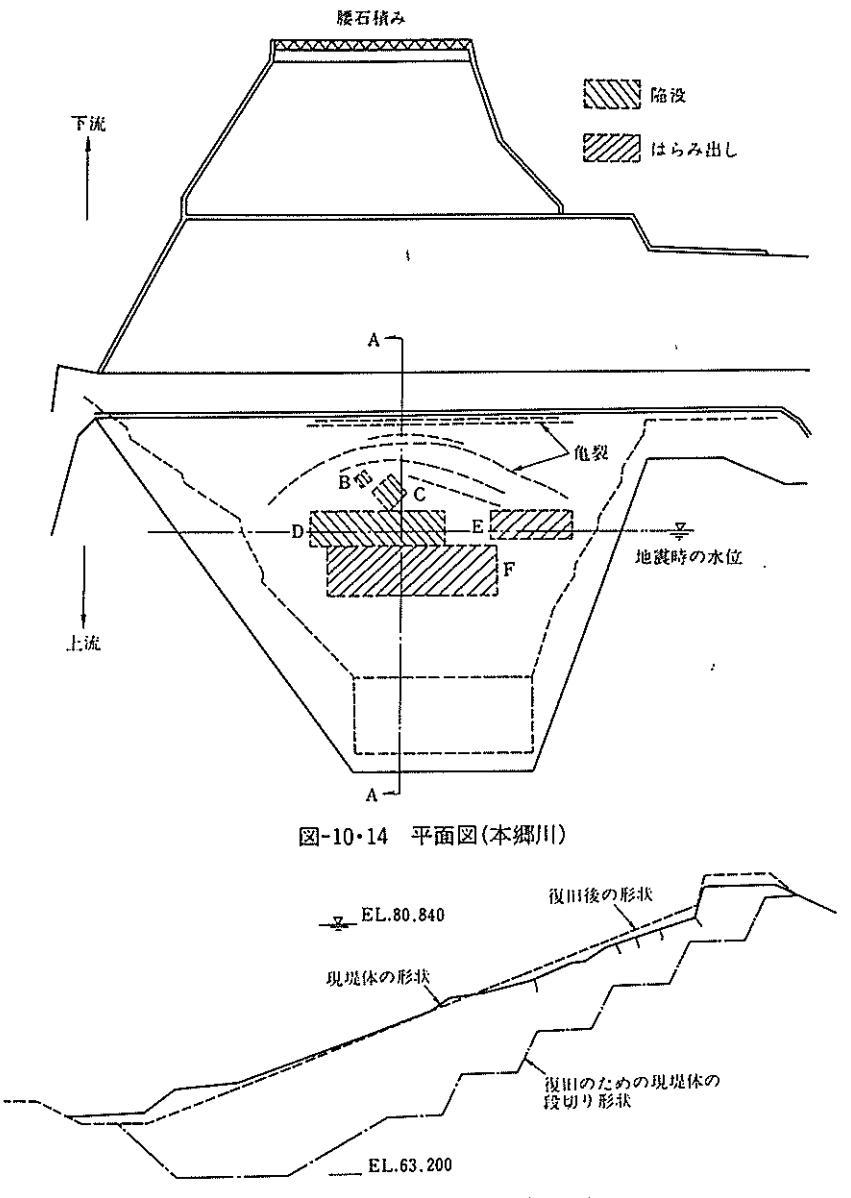
地震時の貯水位は EL.80.84mで図-10・14の2 点鎖線 の位置である。今回の地震によって天端が最大52cm況 下し,堤体上流面のコンクリート部でダム軸方向に25~30 mの亀裂が発生した。上流面の捨石張では上位標高部 に亀裂が発生し,亀裂は左右岸で上流側へ延びている。 亀裂の下部の捨石張でははらみ出し、陥没が生じ、は らみ出しは陥没より下部であった。堤体材料は左岸下 流部から採取した砂質凝灰岩類である。

図-10·15 A-A断面(本郷川)

現地事務所の話では、当ダムは図-10・15に示すよう

に現堤体を段切りし、新たに材料を盛る計画である。

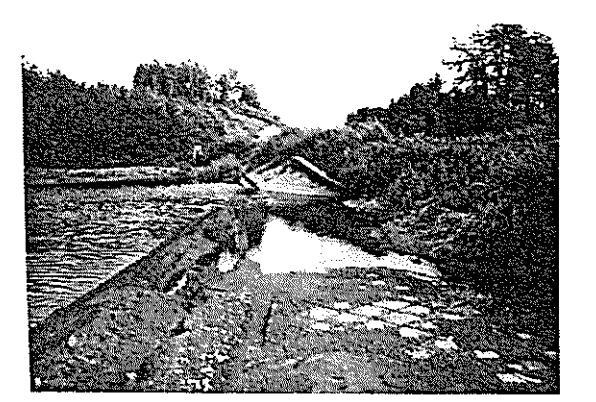
地震によって天端中央部が2m程沈下し、上流面ブ ロック張は約70mにわたって上流側へ滑り、図に示す ように上流面法尻では堤体材料を押上げてしまった。 中央の最大すべり部では天端は貯水位よりも下がった が、応急手当てとしてブルドーザにより左岸の土質材 料を余盛した(写真-10.5)。

写真-10.5 右岸上流面から左岸を臨む(勘助沼)

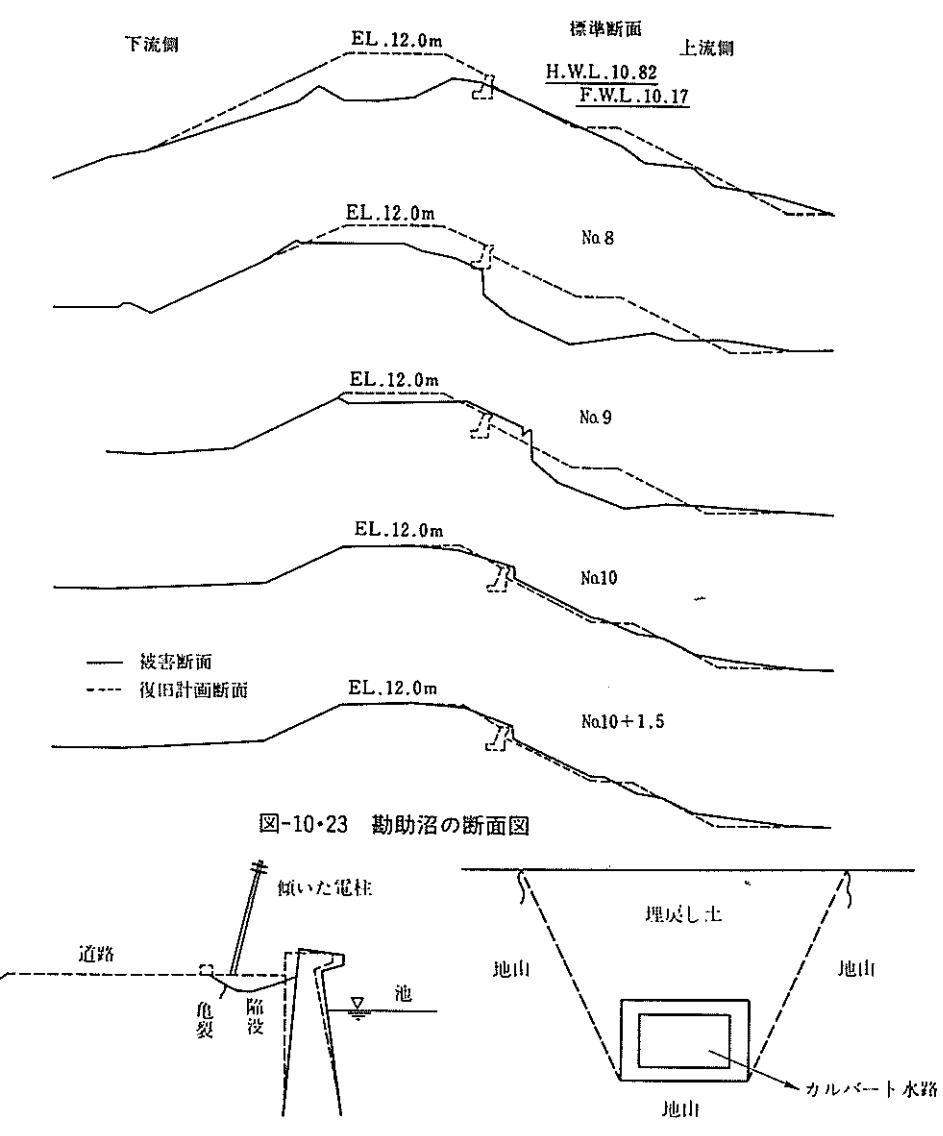
図-10·24 断面図(大溜池)

ダム高6mのアースフィルダムであり,施工は明治 以前である。天端が県道となっており,図-10・24に示 すように上流の擁壁が変形し天端に亀裂が生じ,左岸 寄りに取水用カルバート(図-10・25)が埋設してある が埋戻し土の部分で亀裂が発生した。

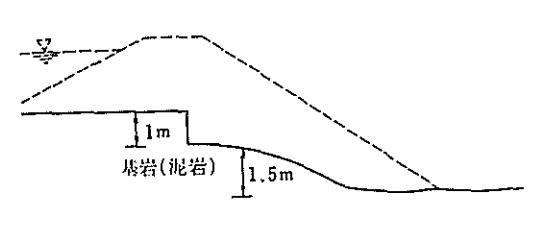
図-10·26 断面図(中間口)

破堤の原因は基岩が図-10・26に示すように下流下が りになっていること,堤体が均一型で粘性土から成り, 堤体全体が浸潤状態であったことにより安定性を欠い たためと考えられる。

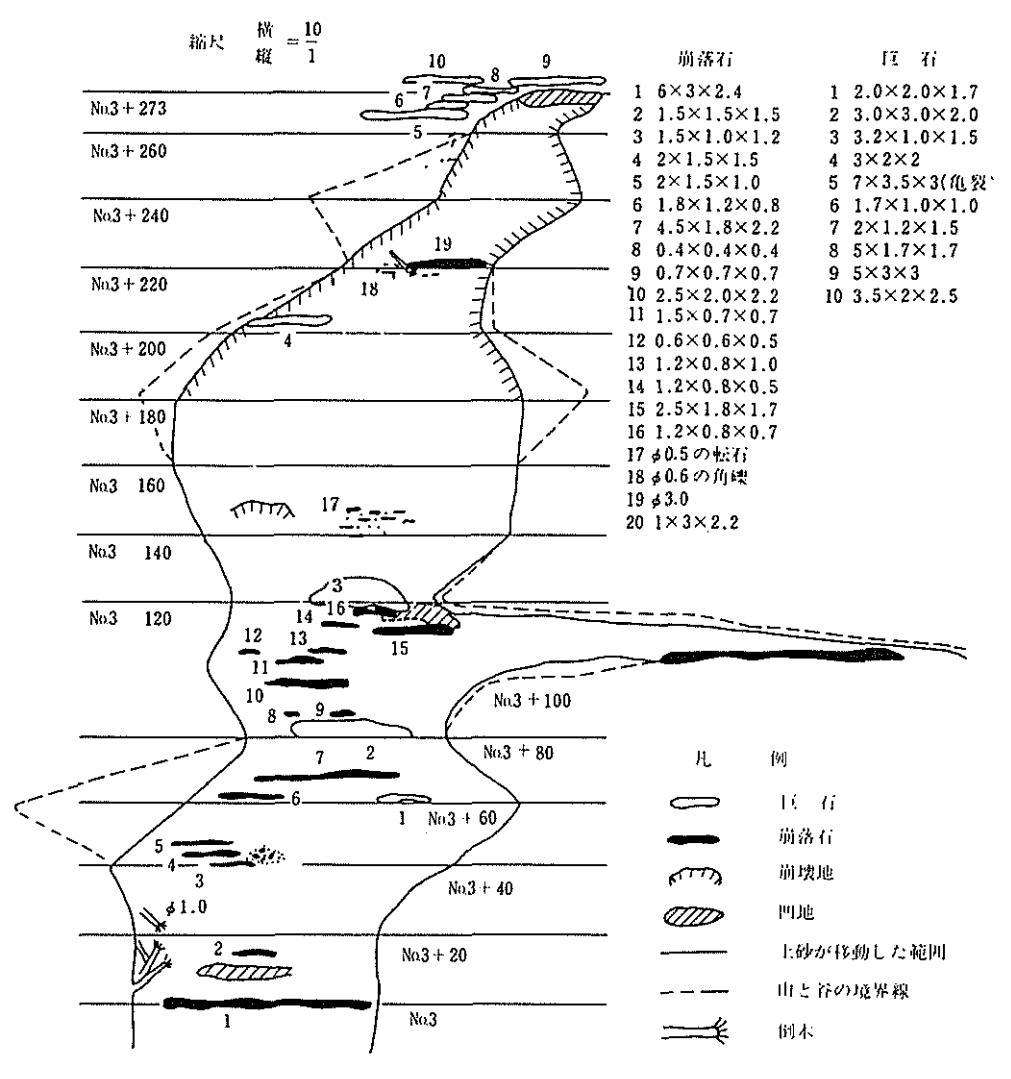
図-11·12 杉の沢川の巨石分布図

山腹の巨石が崩落したものであるが,最大のものは 標高380m付近にあった安山岩質の巨石(7m×3.5m× 3m)が標高差で約200mまで崩落し(写真-11・2参照), 途中の巨石・樹木を砕き,山腹の土砂約1,000mを移動 させている。崩壞開始点での傾斜は44度,巨石の停止 点での傾斜は20度である。崩落石(今回の地震で移動 したもの)及び巨石(浮石と思われ今後移動すること が予想されるもの)の分布を図-11・12に示す。1m以 上の崩落石は14個で,崩壞頭部には約6個の巨石が存

在しており、今後降雨等により崩落することが懸念さ れている。

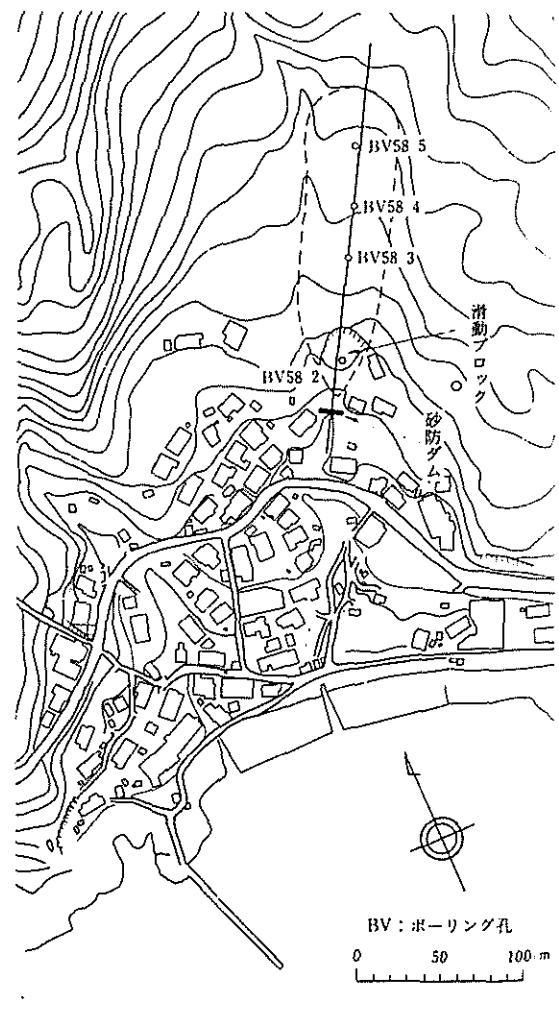
図-11・15 門前地すべり平面図

地すべり活動は当地区の随所に見られるが、特に近 年においては西方の溶岩台地を通る県道及びその周辺 の構造物に陥没・仇裂等の発生が認められる。今回の 地震によって滑動を生じた部分は、地区中央の幅50~70 m、長さ約180mのブロックの末端に当たる(図-11・15 参照)。この滑動土塊は幅約30m、長さ45mで頭部の仇 裂は50cm程度の段差を伴っている。この地すべりの押 し出しによって、滑動土塊末端部の沢が閉塞され、さ らに砂防ダム袖部に変状が生じた。頭部の仇裂を挟ん で伸縮計が設置されたが、6月3日~10月31日までの 総移動量は2.5mmと非常に少なく、現在ではほぼ安定し た状態にあると思われる。

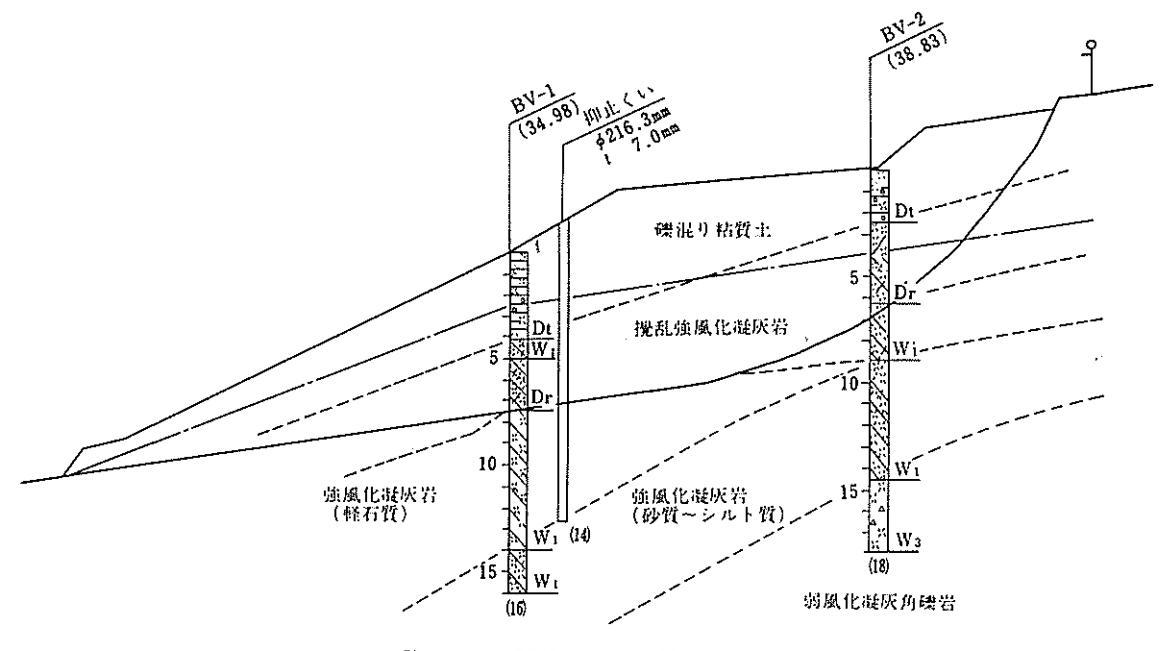
図-11・16 門前地すべり断面図

はこの斜面に隣接した西側の斜面は、明瞭な地すべり 地形を呈しているが、これまでにボーリングのなされ ているのは主として地すべり防止区域の西側である。 この地すべり防止区域の中では、これらの斜面は比較 的緩傾斜でほとんど地すべり滑動の兆候を示していな かったが、日本海中部地震によってこれらのブロック が滑動を示し、一方、調査のなされていたブロックは (見かけ上)安定であった。このことは地震による地す べりの発生を予測することがいかに困難であるかを物 語っている。

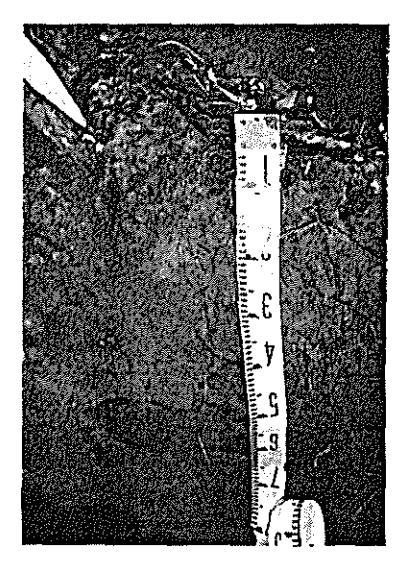
テストピットによる観察は、写真-11・4、図-11・27を 見ると、植物の根は30cmまで密で30~65cmまではやや 密、それ以深で疎となる。

写真~11・4 テストビットによる土層観察

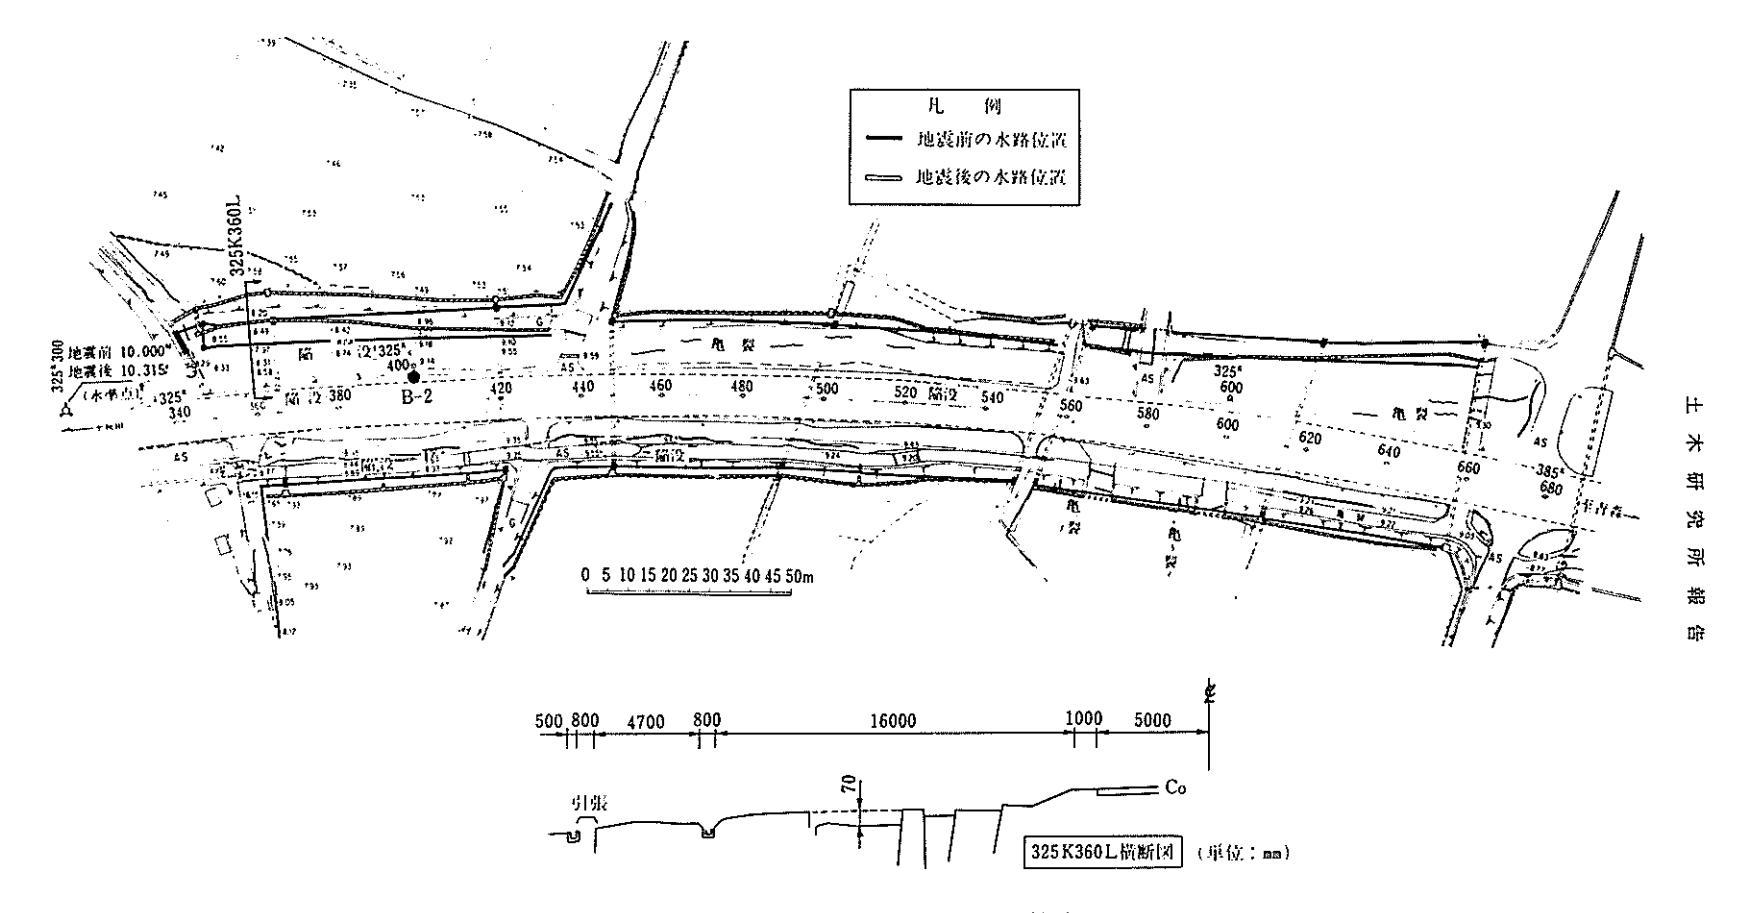
図-12・6(a) 被害状況 (325㎞400付近)

能代南バイパスにおける被害状況を取りまとめると, 表-12・1に示すとおりである。このうち被害が著しい325 km400付近,326km300付近及び326km500付近の平面図を 図-12・6に示す。図-12・6(a)の水路の変位から推定する と,盛土法尻の測方移動は最大7m程度に達している ことが分かる。325km400付近(350~530)では,写真 -12・1に示すように、コンクリート舗装が目地部で相互 に衝突した結果,図-12・7に示すように約100mにわた って沈下と浮き上りを生じた。この箇所では、図-12・ 8及び写真-12・2に示すように道路周辺の地盤が段差・

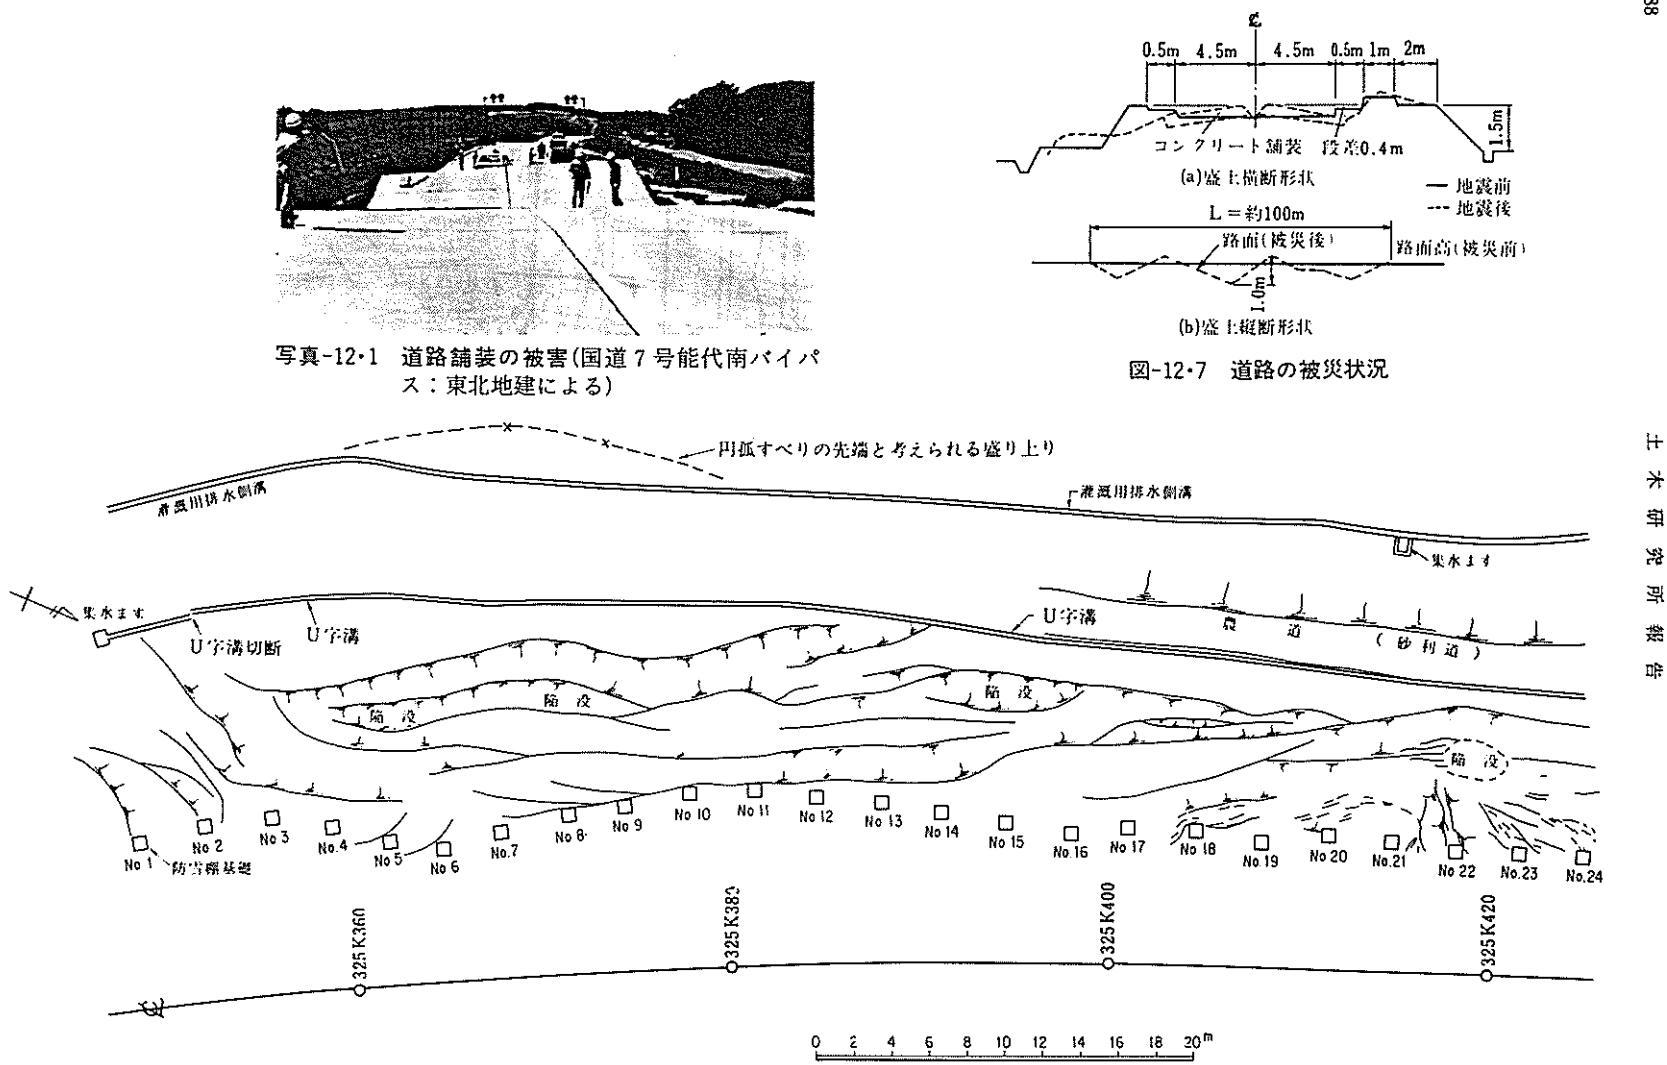
図-12·8 325km400付近(345~430)の地盤変状

亀裂を生じて広範囲に流動しており,典型的な液状化 による盛土の被害と考えられる。また,325km400付近 の横断図を図-12・9に示す。同図より,盛土全体が1m 以上沈下していることが分かる。

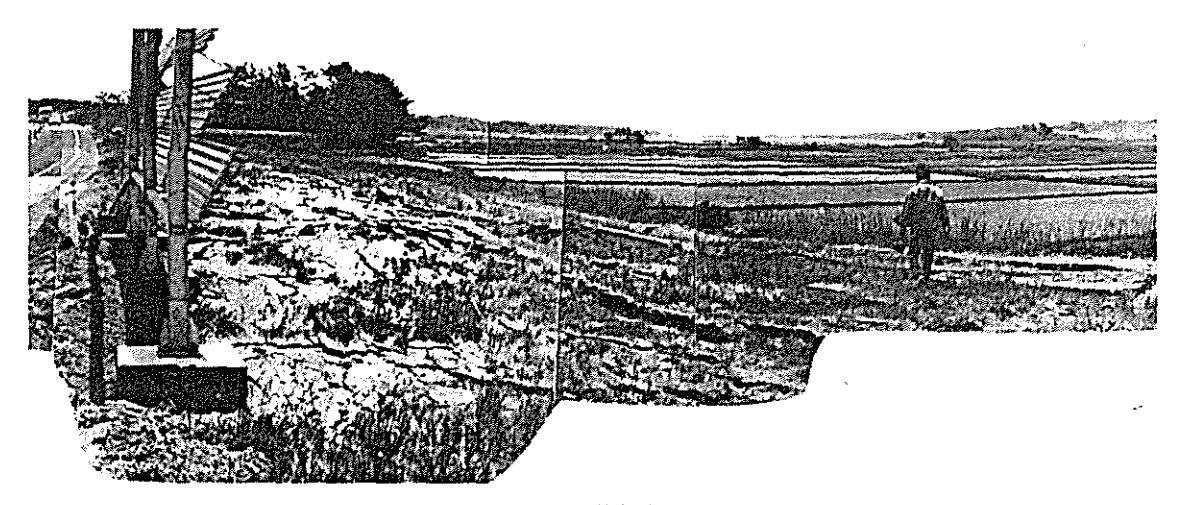
写真-12·2 道路盛土の被害(国道7号能代南バイパス325km400付近)

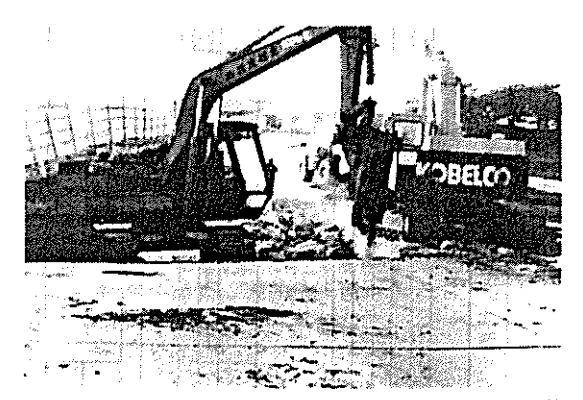
写真-12・4 舗装版浮上がり箇所の応急復旧作業中の状況(能代南バイパス325km400付近:能代工事事務所による)

応急復旧では、バイパスの旧道を迂回路として利用 できたため、バイパスを2車線で開通させることとし、 舗装版浮き上がり箇所については、ジャイアントブレ ーカーで舗装版を破壊し撤去の後、アスファルトで再 舗装した。その他の亀裂・沈下等の箇所ではコンクリ ート舗装の上にアスファルト舗装を行った。これらの 作業は、地震発生から約5時間後の17時から開始され、 27日未明4時に終了し、16時間ぶりに全面開通した。 写真-12・3~12・5に応急復旧の終了までを示す。復旧で は、アスファルトプラントは確保できたが、ジャイア ントブレーカー等の作業機械は近隣の市道等の被災に より現場搬入に時間を要した。開通後は本復旧工事開 始までの間、段差発生箇所等のパッチングを行ってい る。

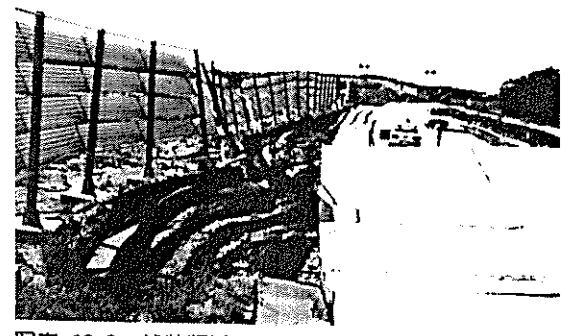
写真-12·3 舗装版浮上がり箇所の被災状況(能代南バ イパス325km400付近:能代工事事務所によ る)

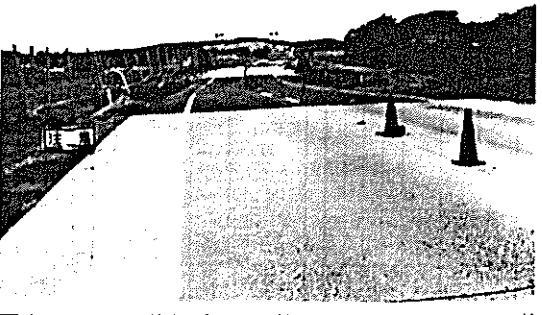
写真-12・5 舗装版浮上がり箇所の応急復旧終了後の状況(能代南バイパス325km400付近:能代工 事事務所による)

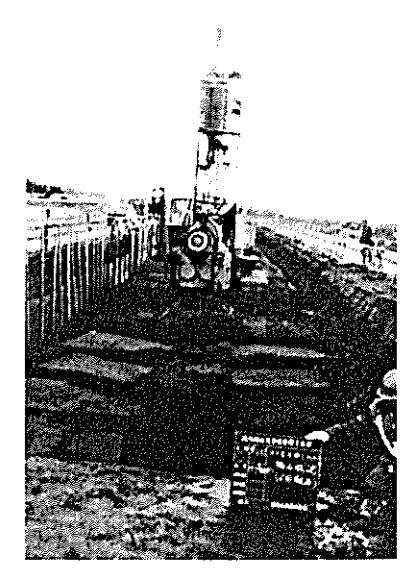
写真-12・6 地盤改良工法として用い られたマンモスバイブロ タンパーによる施工状況 (能代南バイパス:能代 工事事務所による)

結果、本復旧工法としてマンモスバイブロタンパーに よる振動締固め工法が採用された。写真-12・6はマンモ スパイプロタンパーによる施工状況である。これは、 浙状化した層が地表面から5~6m程度と推定される
 ことから、この深さ程度の改良効果が期待でき、工費 が安いことで選ばれたものである。この他に砕石置換 工法、矢板・タイロッド・シートネットによる盛土補 強工法等が比較検討されたが、工費が高いことから採 用されなかった。また、マンモスバイブロタンパーの 振動は、地盤の状況により300m以上離れている民家・ 工場等にも影響があり、そのような所では、代替の工 法として振動ローラー締固め及び敷網工法が採用され ている。地盤に振動を与える機械の使用については事 前に付近の家屋調査等が必要であると思われる。図-12・ 11にマンモスバイブロタンパーによる改良効果を示す。 この図は被害の大きかった箇所でのダッチコーンの貫 **入抵抗値であり、改良後を改良前と比較すると、5m** 程度まで貫入抵抗値が2倍程度に増加していることが 分かる。なお、図中の液状化推定深度は、重要度別補 正係数(い)を0.8として、道路橋示方書により求めら れたものである。
