土木研究所報告

1983年日本海中部地震災害調查報告

Report on the Disaster Caused by the Nihon-kai-chubu Earthquake of 1983

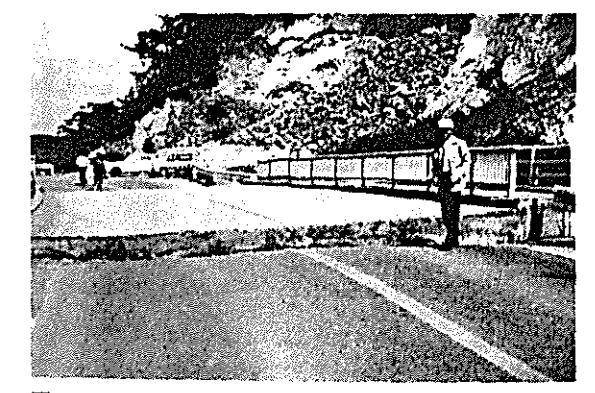
写真-12・7 橋梁取付盛土の地震による沈下(一般国道 101号,盛土高10m,沈下量50cm:青森県 による)

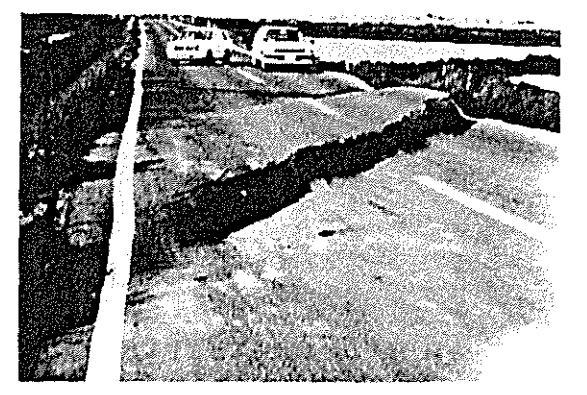
写真-12・8 カルバート前後の盛土の地震による沈下(主 要地方道鰺ヶ沢蟹田線,盛土高1.6m,沈 下量40cm:青森県による)

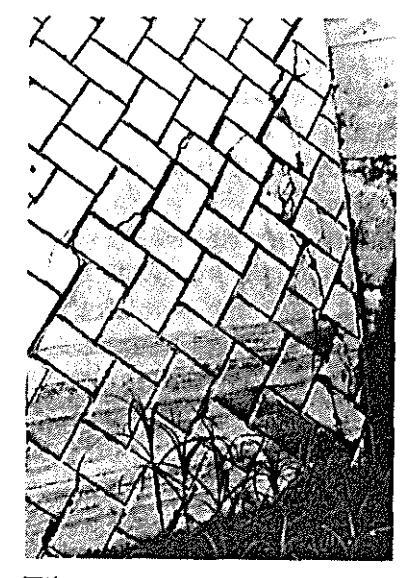
- i)石積あるいはプロック積攤壁においては,ひび割 れ・目地ずれ・沈下並びに積石あるいは積プロッ クの崩落等の被害が発生している(写真-12・9)。
- ii) 重力式擁壁においては,躯体のひび割れ等はあまり見られないが,嵩上げの大きい盛土部擁壁において前傾の顕著なものが見られた(写真-12・10)。
- iii) コンクリート矢板や鋼矢板を土留め構造物として 使用したものに傾斜等の被害が見られた(写真-12-11)。
- 4.2 被害の状況

写真-12・9 ブロック積擁壁のひび割 れ(主要地方道鯵)ケ沢蟹 田線,木造町)

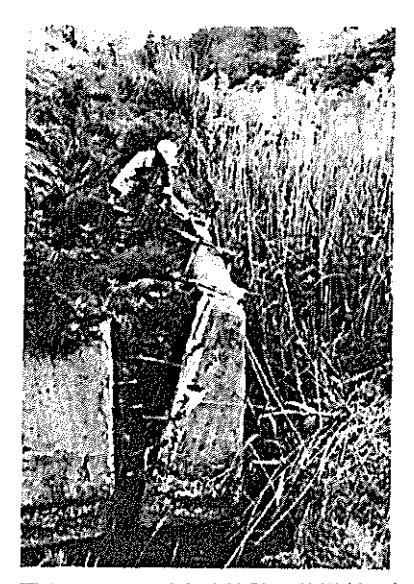
写真-12・10 重力式擁壁の前傾(主要 地方道琴丘男鹿公園線, 若美町)

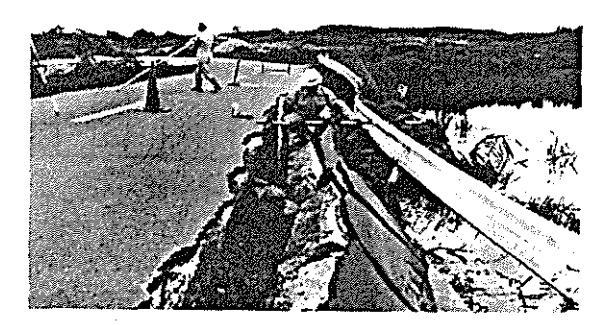
写真-12・11 コンクリート矢板の前傾(主要地方道琴丘 男鹿公園線,男鹿市)

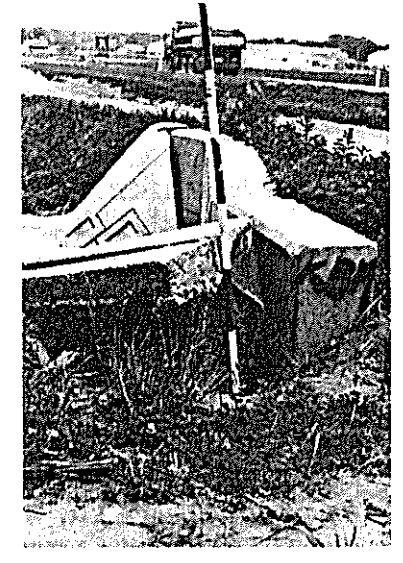
上記の被害集中区間1km内には、ボックスカルパートが2箇所に設置されており、いずれも被害を受けている。このうちの1箇所(325.045km)は、写真-12·12に示すようにカルパート自体には大きな損傷が見られなかったものの、水路のブロック護岸が変形し、ウイングとの取付部でずれを生じている。他の1箇所(325.965km)では、ウイングに亀裂が入って20cm程度落下しており(写真-12·13)、また、継手部分で図-12·22のよう

写真-12・12 水路のブロック護岸取 付部での損傷

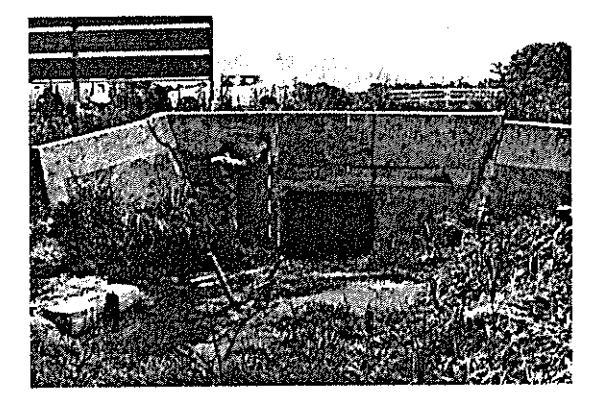
写真-12・13 能代南バイバスのボックスカルバート(ウ イングの亀裂と落下)

にずれ及び段差を生じている。この周辺は砂丘堆積物 層が厚く比較的良好な地盤となっているため、地盤の 液状化によるものでなく、カルバートと埋戻し土部分 との変形挙動の違いによってウイングに曲げ・せん断 が作用したものと考えられる。

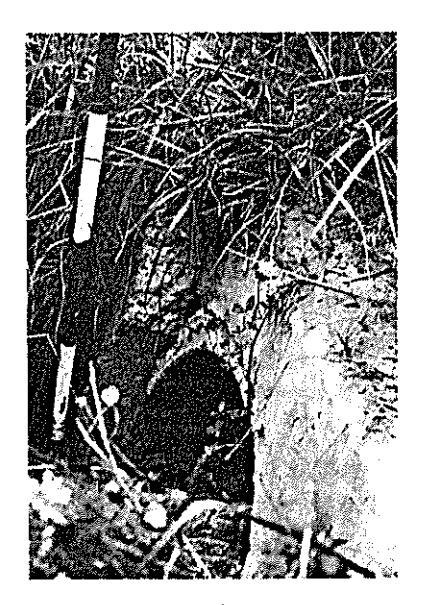
次に、パイプカルバートでは、11箇所で被害が発生 しているが、このうち10箇所までは形態・程度ともに 同じような被害を受けている。その代表的なものとし ては、写真-12・14に示すように、呑口・吐口の巻き立 てコンクリートが亀裂を生じ倒壊したものであり、ま た、継手がはずれて開いたり、管の途中が切断された りしている(写真-12・15)。沈下や周辺地盤の噴砂によ って埋没しているケースも多く見られた。また、326.32

写真-12・14 パイプカルバートの呑口 のコンクリートの亀裂

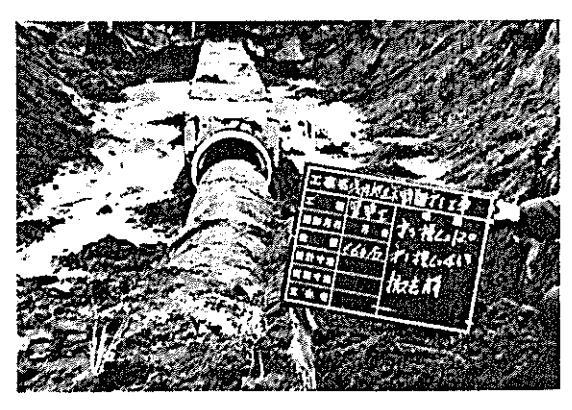
写真-12・15 継手の開き

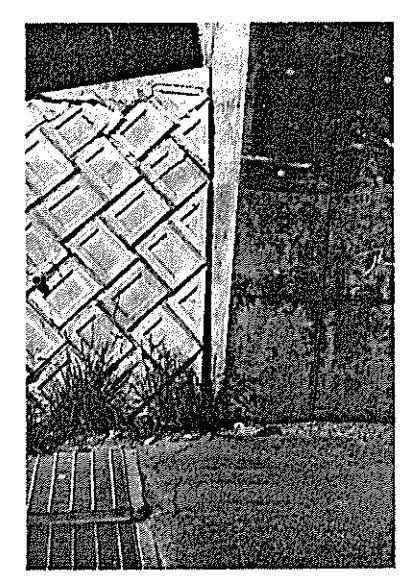
写真-12・17 土留壁のブロックの損 傷、ウイングとのずれ

写真-12・17のように取付部の道路盛土の土留壁に目地 のずれや亀裂が見られたのが特徴的である。

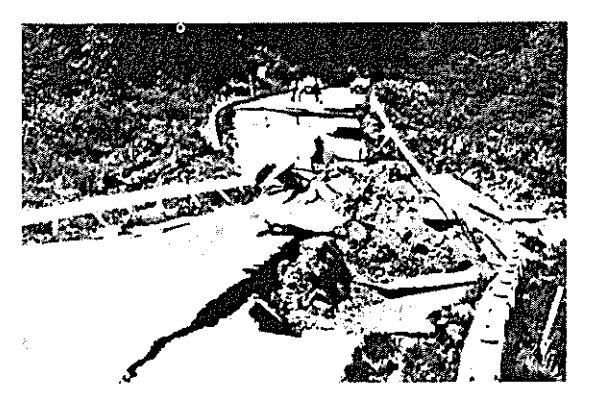
被害は延長約200mにわたり、盛土崩壊・沈下が起こった。そのうち約90mは盛土が原形をとどめぬほど崩

写真-12・19 盛土の崩壊(今別蟹田線大川平5号:背 森県による)

応急復旧では、一車線確保するには幅員が不足する ため、鉄道建設公団に借地し、4mの幅を確保した。 盛土法面は整正を行い、防護シートで履い雨水による

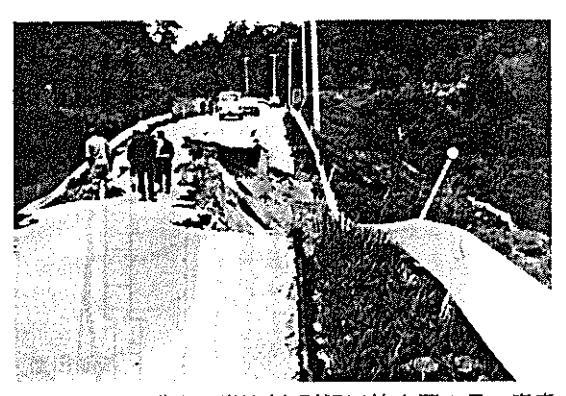
被害は延長約125mにわたり盛土崩壊・路面亀裂が起こった。そのうち約50mは盛土中央部分約3mを残し 両側が完全に崩壊し、盛土下部に設置されていたブロ ック積も倒壊した。

写真-12・21 盛土の崩壊(今別蟹田線小国3号:資森 県による)

本復旧では,盛土下部に高さ5.5mの井桁擁壁を,盛 土法面に軽量法枠工を施工した(図-12・33, 12・34, 写 真-12・21)。

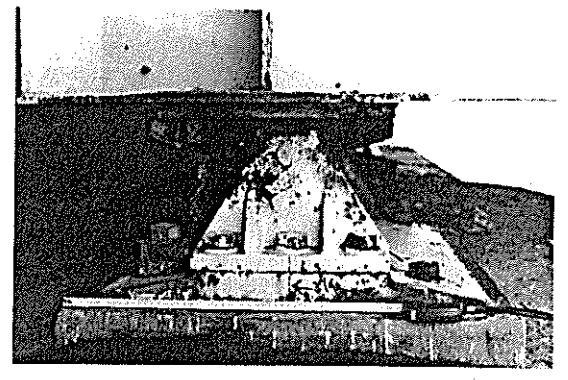
写真-13・3 男鹿大橋 P。橋脚支承サイドブロックの変状

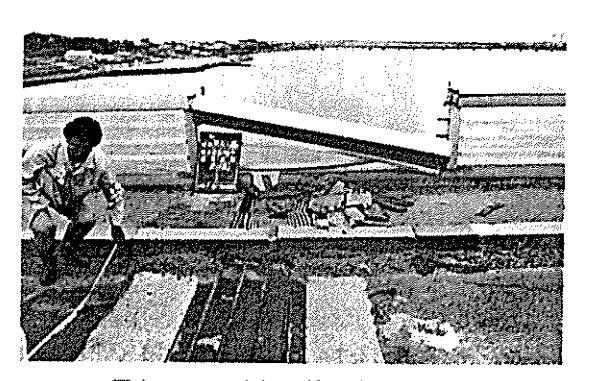
及び両端の可動支承のサイドブロックの破損,上下部 構造の相対変位によるオイルダンパーの可動量の欠除, 伸縮継手の破損及び高欄の抜け出しなどである。

写真-13・2 高欄の抜け出し, 座屈

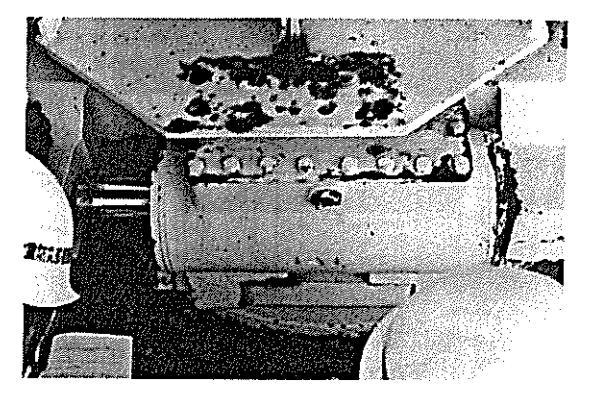
写真-13・4 男鹿大橋P₅橋脚オイルダンパーの変状

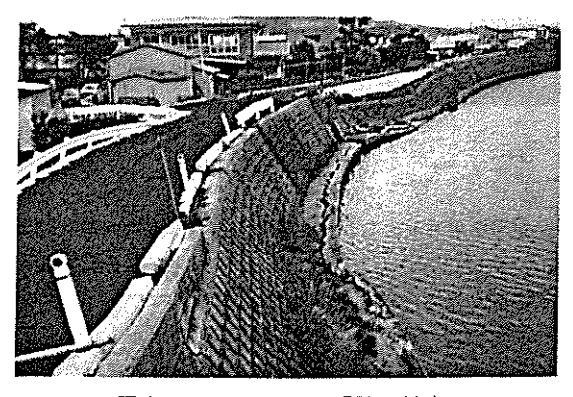
写真-13・5 馬場目川堤防の被害

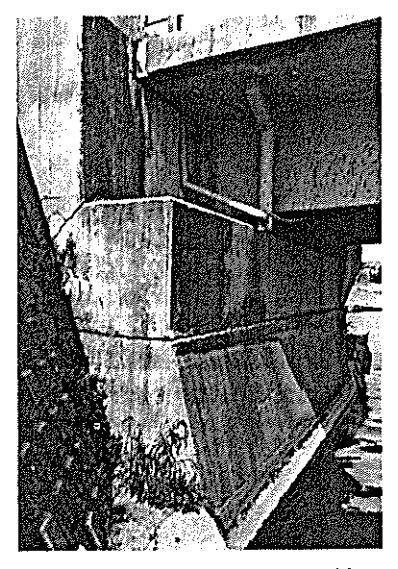
彼により沈下し渡岸が被災した。この堤防の変状に伴
って、A」橋台のコンクリートの打ち継ぎ目が破壊し、
写真-13・6に示すようにパラペットの橋台駅体への取付
け部に血裂が入ると共に、橋台のパラペット部と桁端
の余裕量がなくなり支承部に被害を受けた。周辺地盤
に砂が多く見受けられ、地盤が液状化したことによる
ものと考えられる。

写真-13・6 パラペットのひび割れ

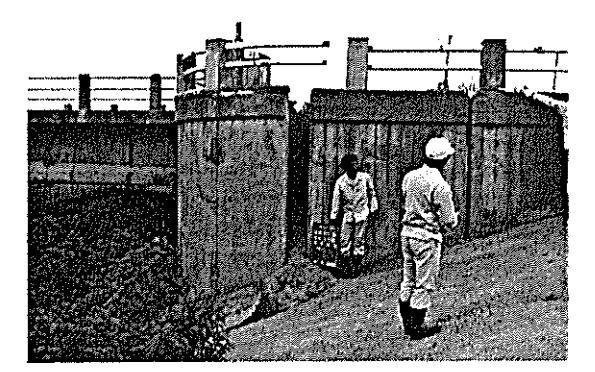
大潟橋については、桁間連結装置のボルトの破損、 可動資の移動余裕不足など若干の被害はあったものの、 両橋とも顕著な被害は認められなかった。しかしなが ら、埋立地である大潟村側の橋台部の取付道路はいず れも約1m沈下し一時交通不能となった。ことに新生 大橋では、橋台には被害が少なかったが、それに接続 するコンクリート擁壁に大きな亀裂、目地の開きなど が発生した。橋台と擁壁では深い基礎の有無という相 異点があり、被害の差となったものと考えられる。 写真-13・7~13・10に両橋の全景及び橋梁への取付道路 の被災状況を示す。

写真-13・9 新生大橋取付道路擁壁の被害

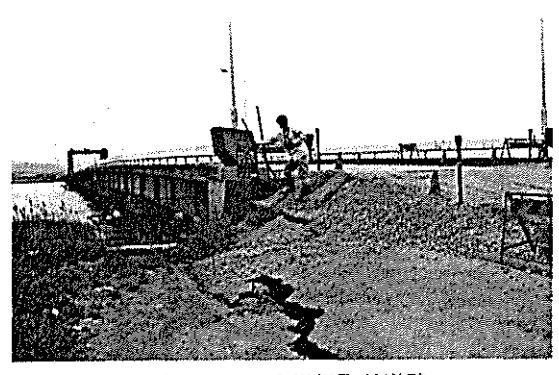
写真-13·10 大潟橋取付道路

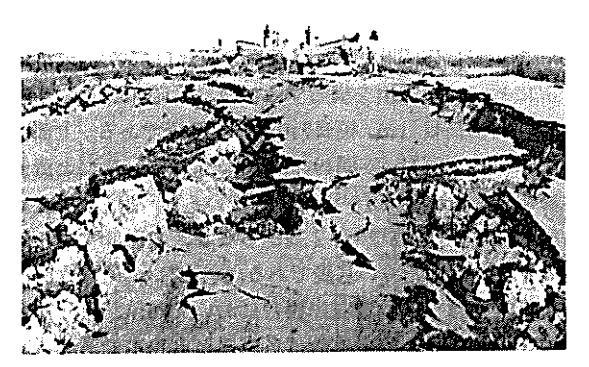
これらの承水路横断道路のうち,五明光橋への取付 盛土では写真-13・12に示すように無数の大きな亀裂が

写真-13-12 五明光橋取付道路被災状況

発生すると共に沈下した(道路編参照)。

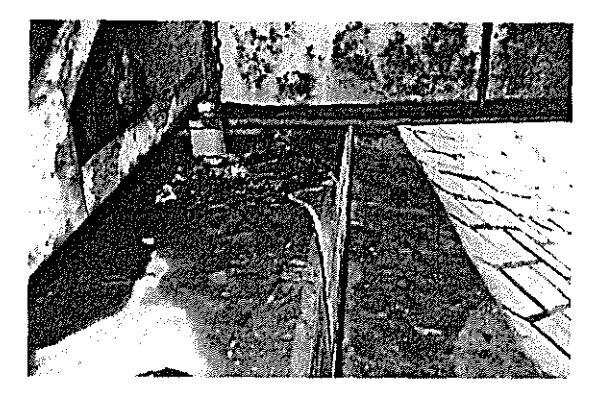
地震により写真+13・15に示すように、右岸橋台の固 定支承の沓座に幅2cm程度のひび割れが発生し、コン クリートが一部はく離した。左岸橋台及び上部構造に は被害がなく、交通規制及び緊急処置工事は行われな かった。

写真-13・15(a) 鳴沢橋の沓座の被災状況(右岸橋台)

復旧では橋台に作用する外力を軽減するために新設 ぐいによる土留めを行い、裏込め土を除去した。復旧 における一般図を図~13・6に示す。原橋台のパラペット を取り除き、橋台と新設ぐいの天端にスラブを設置し て橋台の背面を空洞にしている。さらに、新設ぐいと

フーチングとの間にコンクリートを打ち足し,基礎を 一体化している。また,橋台の躯体天端前面にコンク リートを打ち,支承縁端距離を長くした。

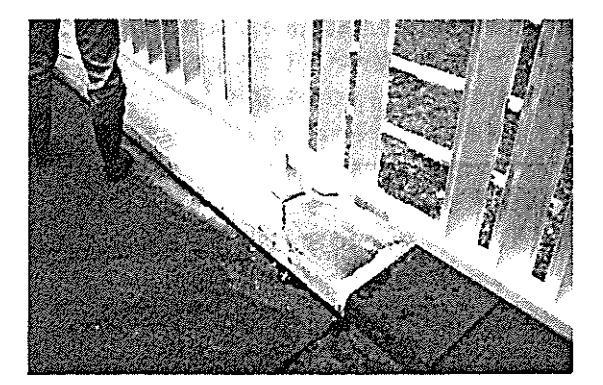
地震により P₁から P₃橋脚にかけての上部構造及び P₂ 橋脚に被害が生じた。P₁から P₃橋脚にかけての上部構 造は特に P₂橋脚上で、写真-13・18に示すように地覆に ひび割れが発生してコンクリートが一部欠け、高欄の 継目が約 8 cm伸び出した。P₂橋脚上の伸縮継手につい ても写真-13・19に示すように、その遊間が広がった。 また、地震後に行った水準測量により P₂橋脚は道路計

写真-13・18 十三湖大橋の地覆及び高欄の被災状況 (橋脚P₂上)

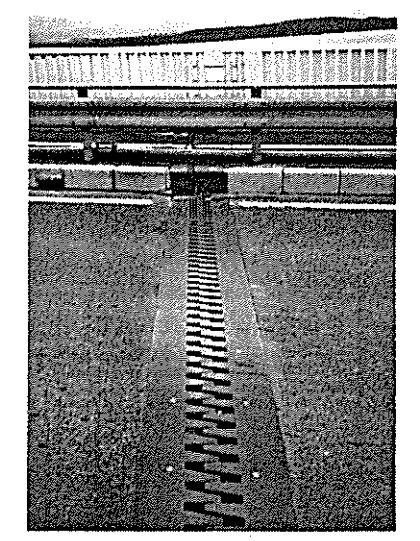
写真-13・19 十三湖大橋の伸縮継手 (橋脚 P₂上)

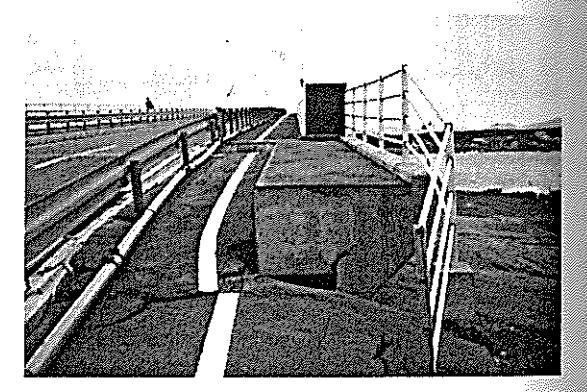
写真-13-20 十三湖大橋の橋台裏込め土の沈下(A₁橋 台)

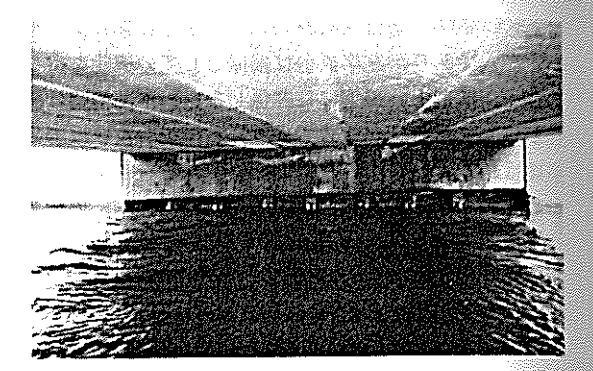
地震により写真-13・22に示すように基礎ぐいのくい 頭部でコンクリートがはく離し,鉄筋が座屈した。こ の基礎破壊に伴い,写真-13・23において水面と比較し て分かるように橋台が傾斜した。基礎のくい頭部は座 屈したが,地震後の調査により車両の通行には支障が ないと判断された。しかし,羽黒橋が接続している十 三湖大橋の取付道路に段差が生じ,通行車両に注意を

写真-13・23 羽黒橋の橋台の傾斜

復旧では下部構造を新設し、上部構造は再使用する。 復旧における一般図を図-13・15に示す。下部構造は重 力式とし、その基礎は PC ぐいを2列に配置したくい基 礎とする。下部構造の施工中は上部構造を横移動して おき、施工完了後に原位置へ戻す工法がとられる。

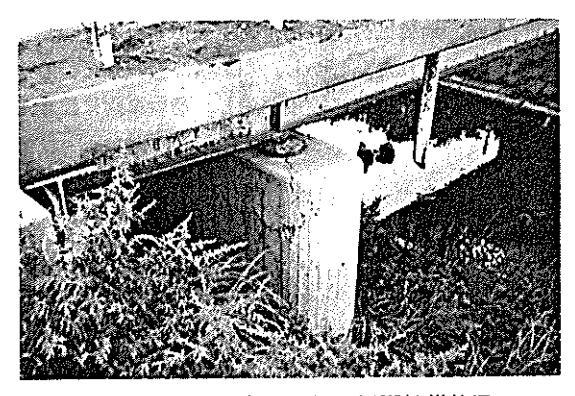
地震により右岸橋台の可動支承の移動制限装置が破壊して橋台と桁が衝突し、橋台のパラペットに幅2cm 程度のひび割れが発生した。その被災状況を写真-13・ 24に示す。橋脚では写真-13・25に示すように、固定支 承の沓座にひび割れが発生してコンクリートが一部は く離した。左岸橋台は写真-13・26に示すように約20cm 沈下した。これらの被災状況を図-13・16に示す。

写真-13・25(*) 新山田橋の橋脚被災状況

地震後の調査から,重量車の通行により橋脚の損傷 は拡大する恐れがあると判断されたが,新山田橋はバ ス路線の一部であるため8t車以上を通行禁止とした。 復旧では右岸橋台の天端及びパラペットを打ち直し, 橋脚は RC 巻き立てを行った。復旧における一般図を図 -13・17に示す。右岸橋台では原橋のパラペットを取り 壞し, 駅体天端を15cmはつりコンクリートを打ち直し ている。橋脚では天端を15cm, 壁を5cmはつり, RC 巻 立てを行っている。

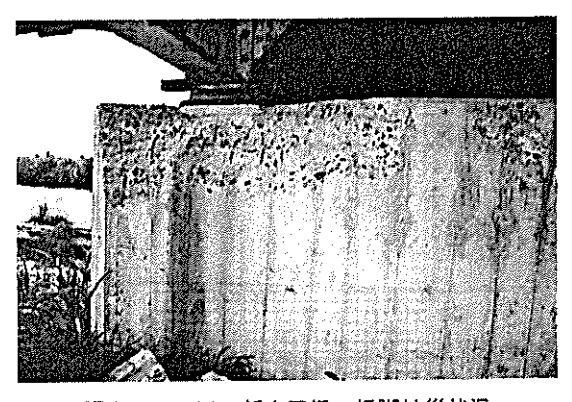
写真-13・25(b) 新山田橋の橋脚被災状況

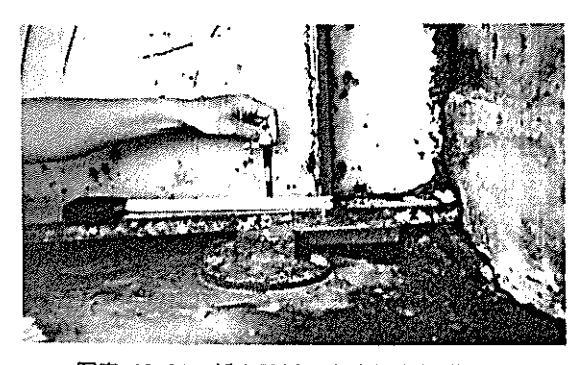
写真-13・24 新山田橋の右岸橋台被災状況

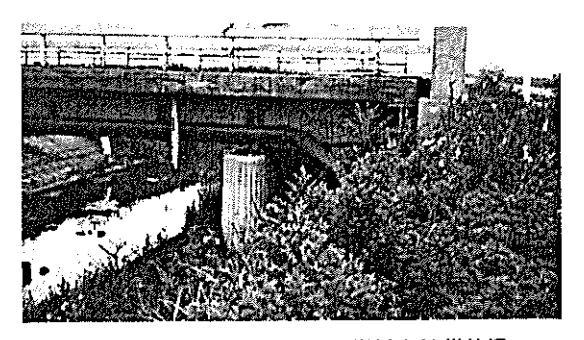
写真-13・26 新山田橋の左岸橋台被災状況

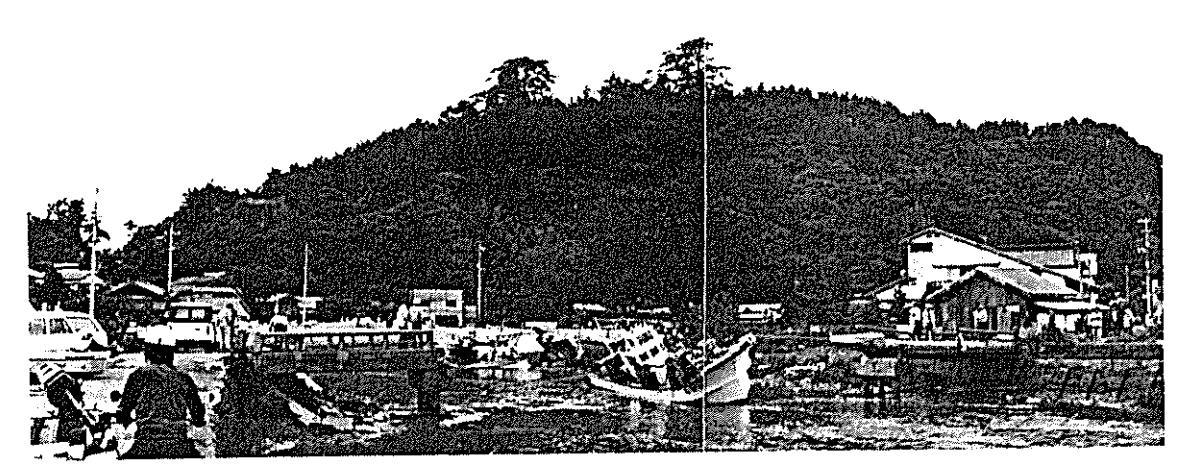
写真-13・27 津波による漁船の衝突で落橋した橋(島根県隠岐部月出橋,島根県土木部道路課による)
