「昭和58年日本海中部地震」
調 査 報 告 書

昭 和 58 年 6 月

静 岡 県

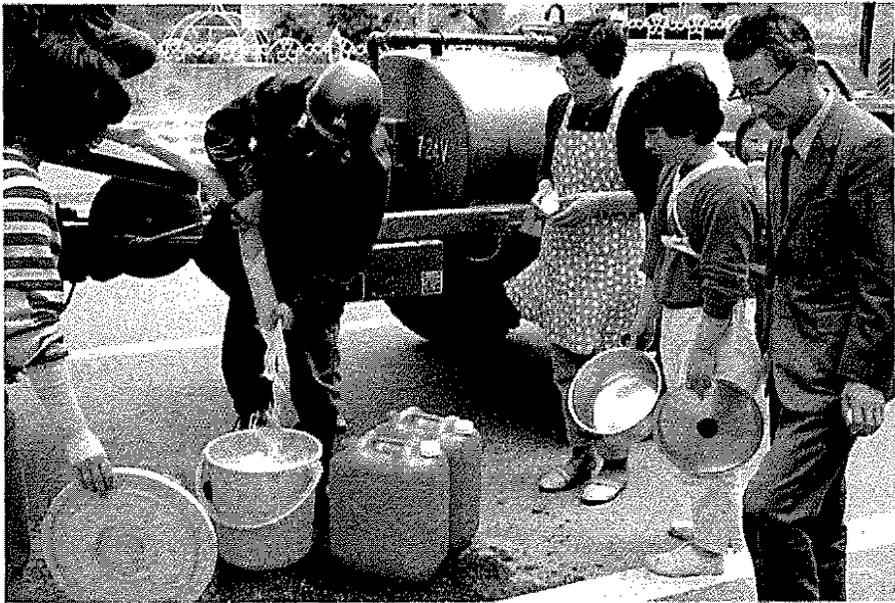
給水を受ける市民 (能代市)

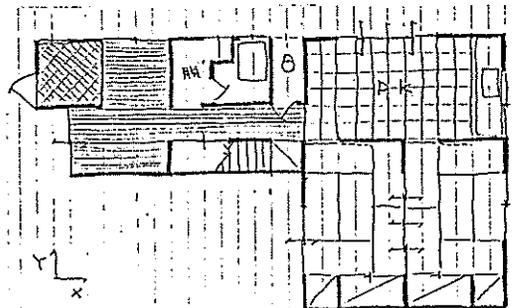
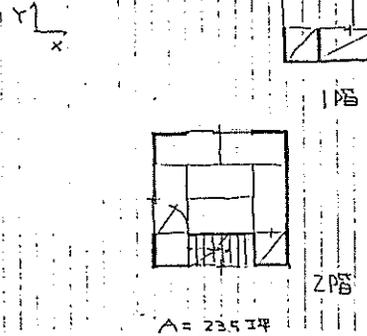
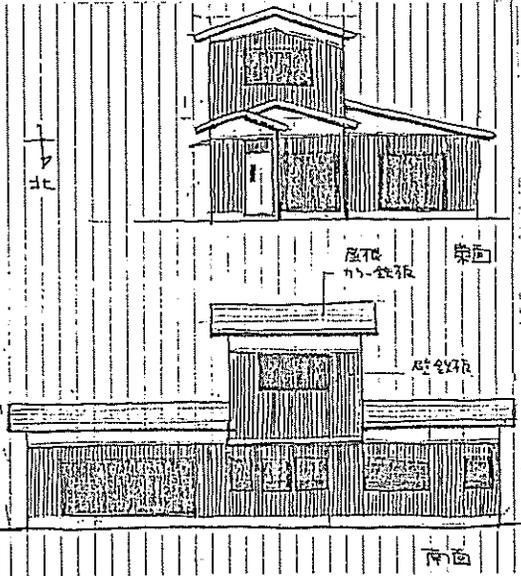
液状化によって被害を受けた建物と、すぐ隣接していながらも盛土をしていない旧来からの敷地に建っている被害を受けなかった建物を比較して図示する。被害を受けた建物は1階7間×6間、2階4.5間×2.5間で屋根は鉄板葺、壁は不燃ボード張の新築してまもない住宅である。構造上重要な壁量等は建築基準法上合致した建物で、静岡県「我家の耐震診断」でもおおむね良好（E×1.40、E Y1.84）というものであるが盛土ということと地盤の液状化によって布基礎が建物中央近くで切断大破し建物が二つに裂けてしまった。敷地造成を十分に行うとともに外周部、内部間仕部の布基礎に十分鉄筋補強等を施工しておけば、被害は少なくとも大破には致らなかったと思われる。
