昭和60年7月島根県における 土砂災害現地調査報告書

昭和61年3月

建設省土木研究所
砂防部砂防研究室

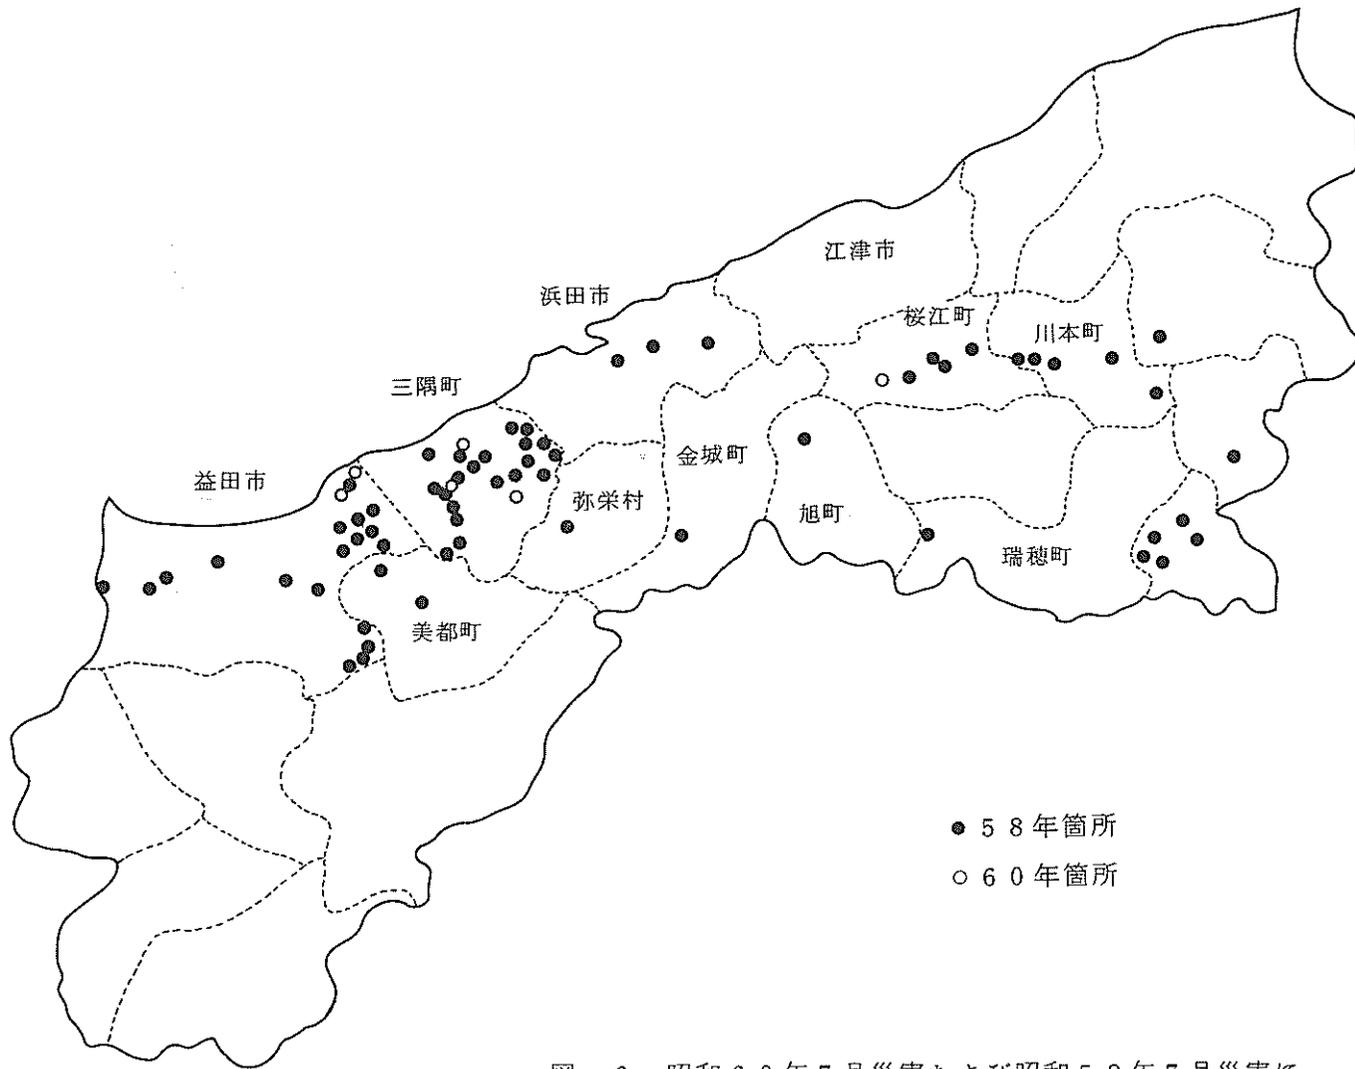
図-6 昭和60年7月災害および昭和58年7月災害における緊急砂防工事箇所図

表-2に昭和60年災害と、58年災害の土石流による被害をまとめた。図-6からもわかるとおり、昭和60年は、土砂流出災害自体が著しく少なく、土石流による家屋被害、人的被害も非常に少なかった。土砂流出災害は、今回も最も雨が多かった三隅町付近に集まっているが、やはりその数は少ない。

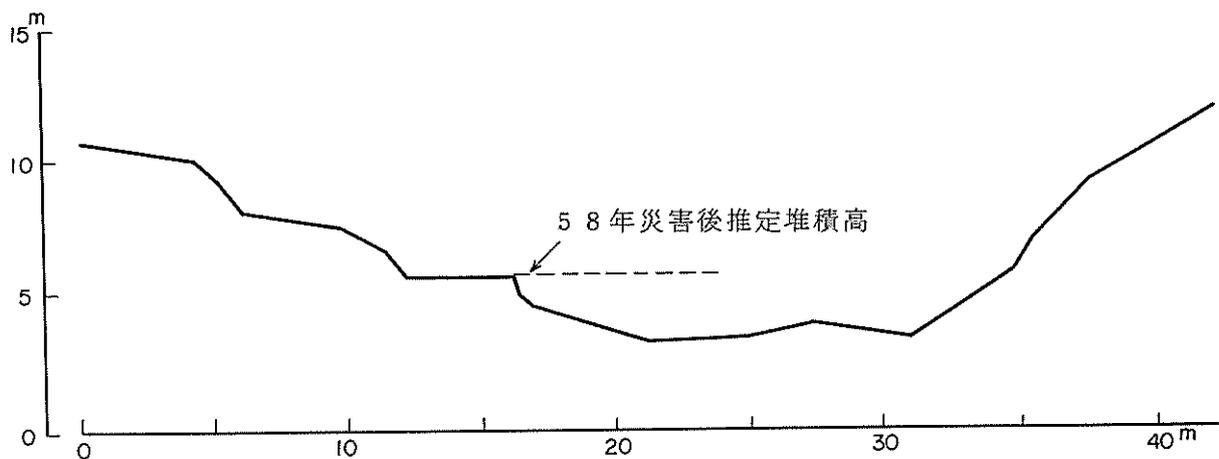
図-14 横断図(久瀬郷川中流部)

久瀬郷川は、三隅川支川井川川に入る溪流であり、60年災害で、中規模な土砂流出を起している。写真-2は、井川川合流点付近に氾濫した土砂の状況であるが、流出した土砂は井川川に流れ込み、下流に流送されたものと考えられる。写真-3、図-14は久瀬郷川の中流部の状況である。この付近では、58年災害で堆積した土砂が再侵食されて流出したことが明らかである。左岸側の水平な面が、58年災害時に堆積した高さと考えられる。60年災害での土砂流出は、久瀬郷川にみるように、58年災害で溪流途中に堆積していた土砂が再流出した形態が多いように思われる。60年災害でも写真-4のように、新規崩壊も若干発生しているが、崩壊土砂がそのまま流出している例は少ないように見受けられた。ただし、崩壊した土砂は、崩壊残土として、次の豪雨時に流出する可能性は十分に考えられ、砂防施設の整備が望まれる。

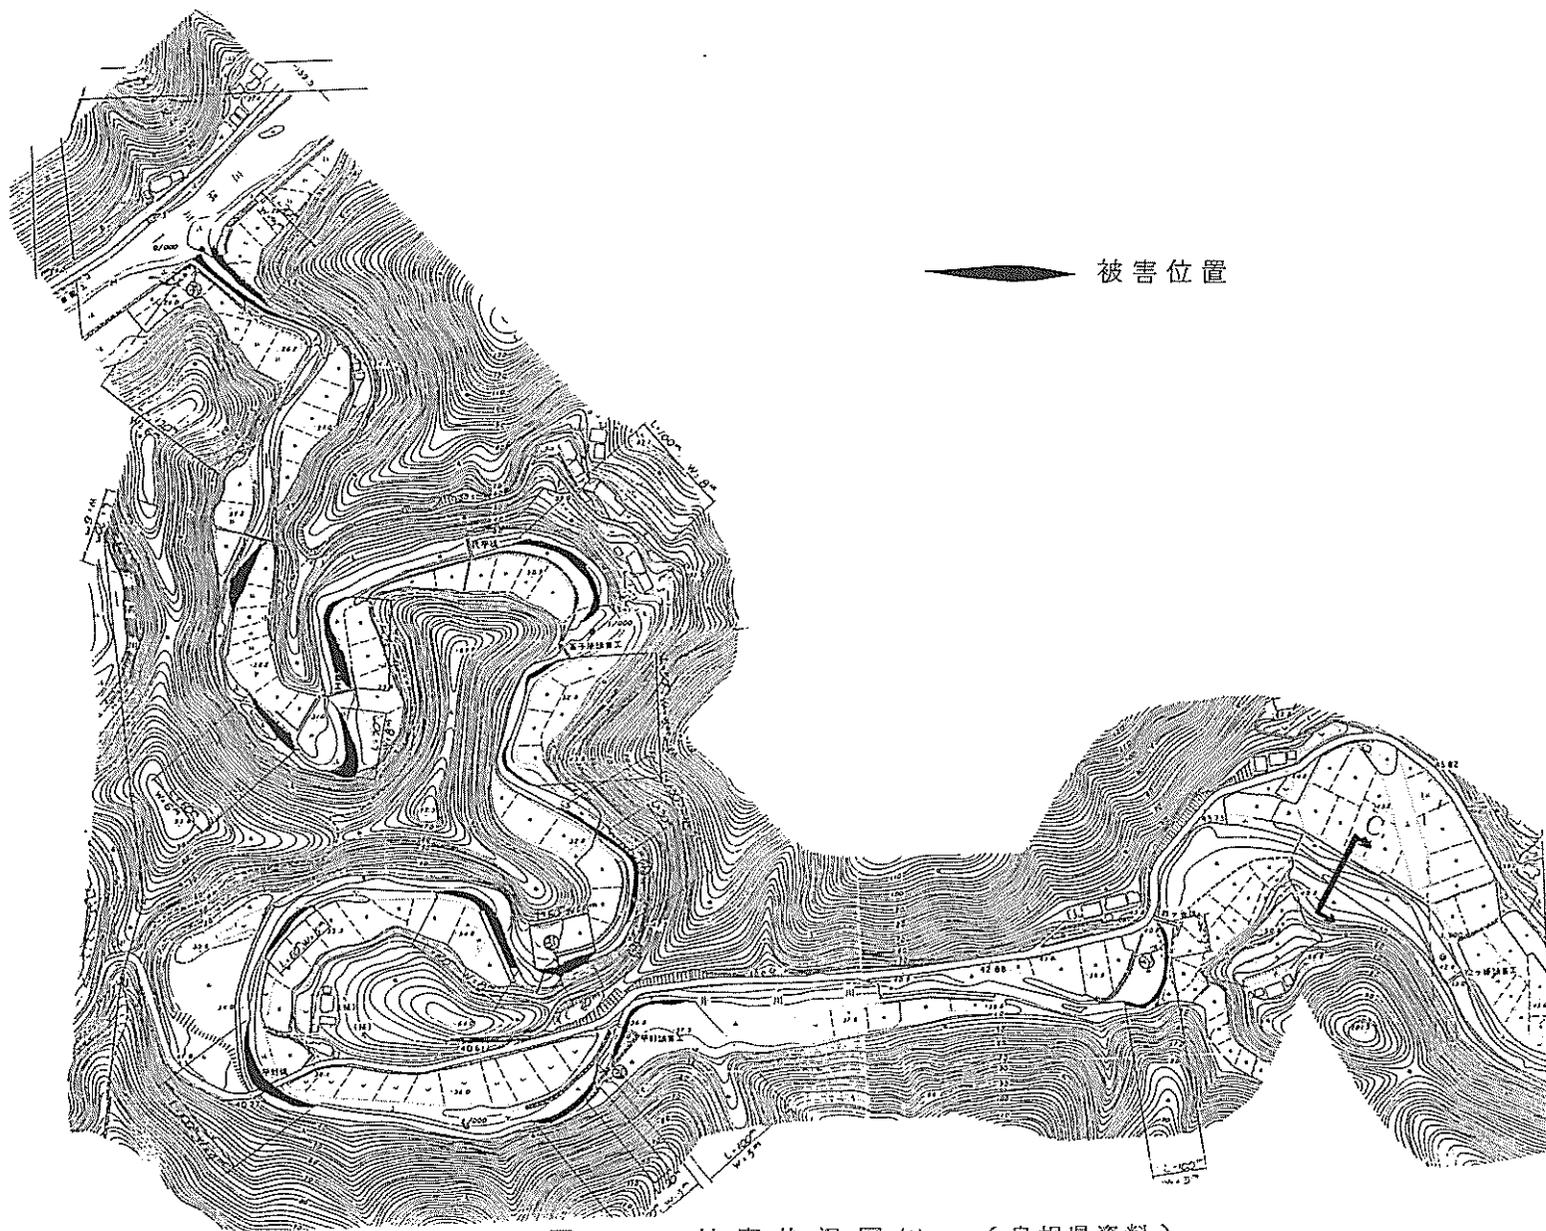
图-15 被害状况图(1) (島根県資料)

井川川の被害状況を図－15～図－20に示す。図より弯曲部での被害が多いことがわかる。

雨量から推定される流量は、三隅川合流点で最大386m³/sとなり、計画高水流量（280m³/s）を大きく上回ることになる。これに加えて上流からは、多くの土砂が流入したと考えられ、弯曲部を中心に氾濫が生じている。

図-2 4、写真-8 は図-1 5 で示す C 地点の断面を示している。図-2 4 より、氾濫等の被害は小さかったと思われる。推定される水位は、余裕高を含めた高さにとんと等しい。

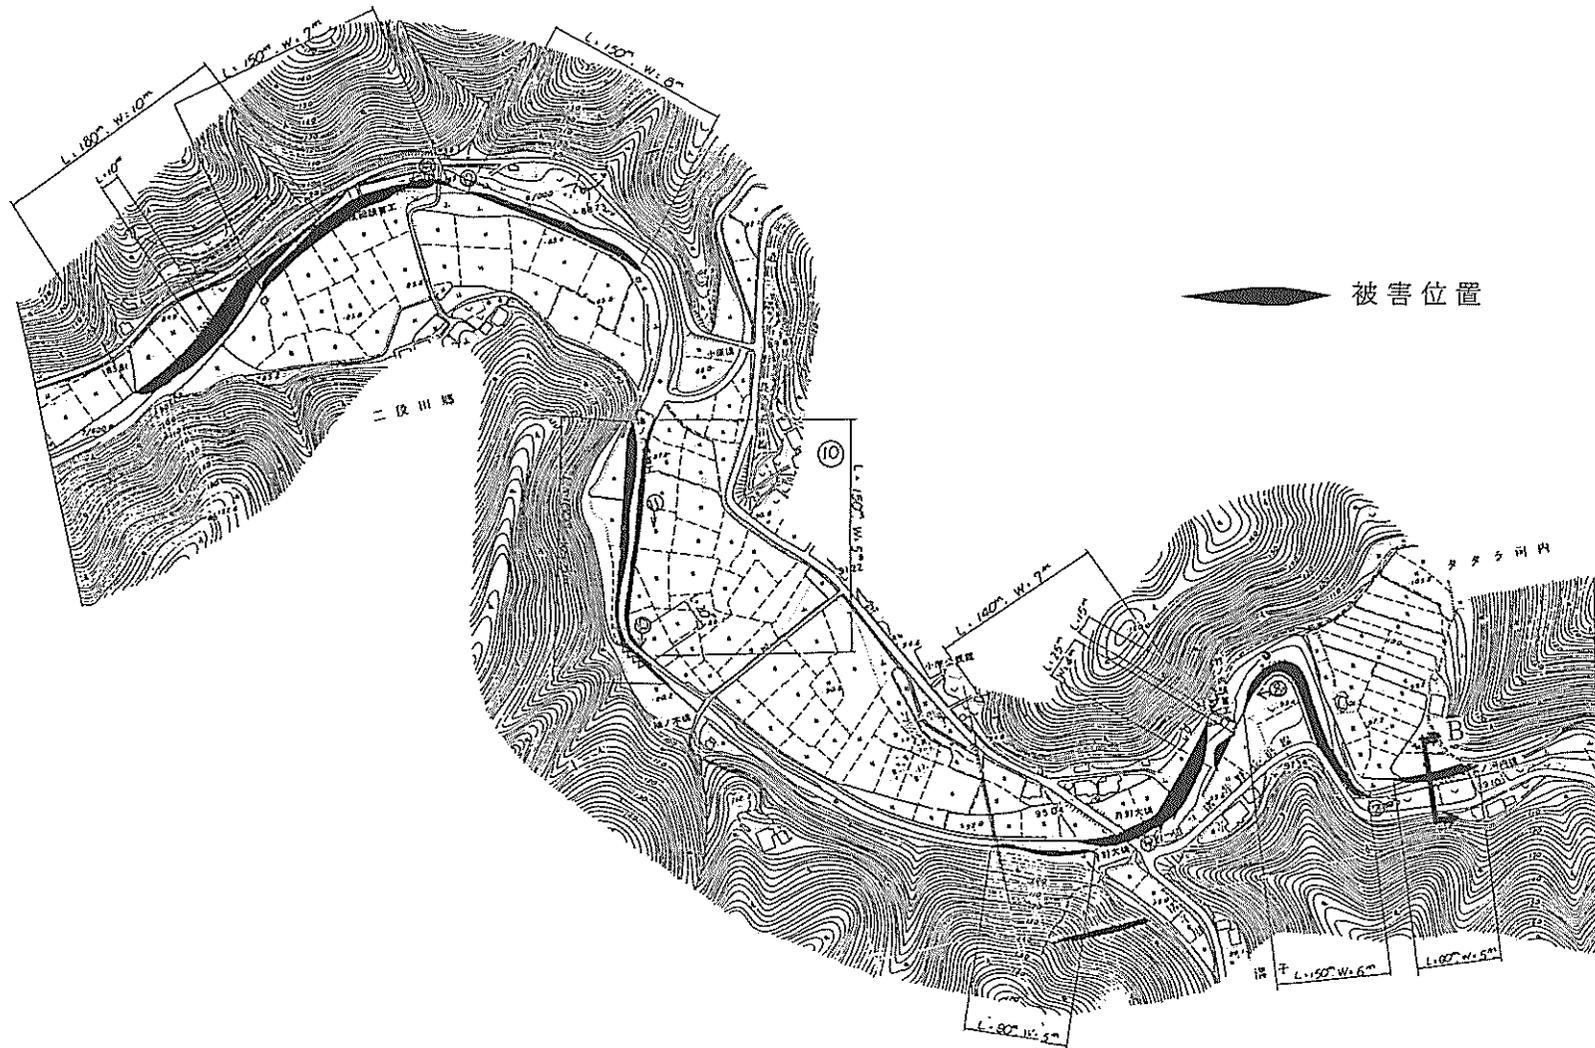
图-18 被害状况图(4) (島根県資料)

図-2 3 と写真-7 は図-1 8 に示す B 地点の断面を示している。B 地点は、直線部に位置しているが、土砂堆積による河積不足から、護岸越水を生じることになる。

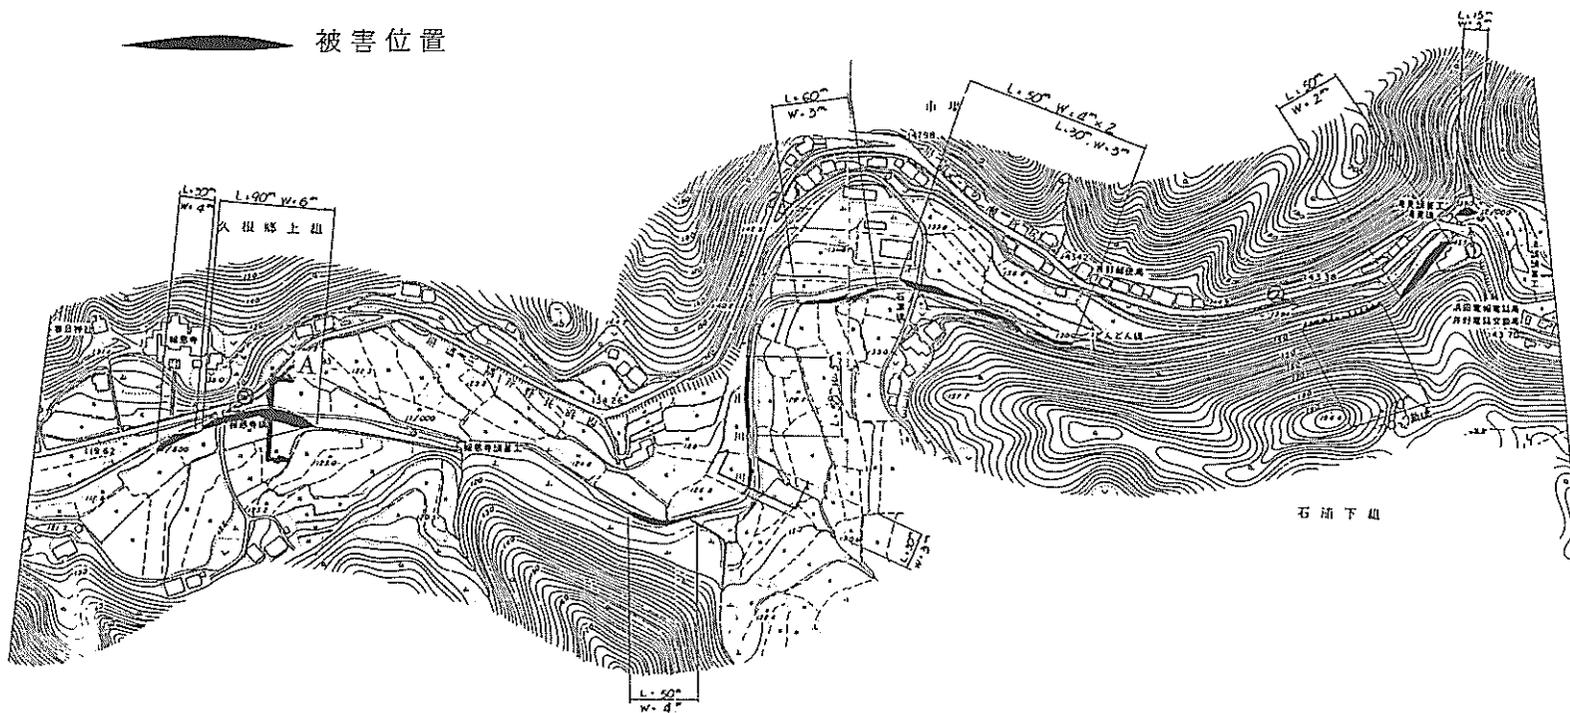
图-20 被害状况图(6) (鳥根県資料)

図-2 2 と写真-6 は、図-2 0 に示す A 地点の断面を示している。河床は、洪水後に測定したもので、水位は、雨量より推定した流量を洪水後河床断面で流したものを破線で示し、堆積土砂を考えない計画断面で流したものを一点鎖線で示した。

A 地点は、弯曲部に位置しており、内弯側で土砂堆積を生じて、河床は上昇している。このため、水位は上昇し護岸越水の原因になったと考えられる。

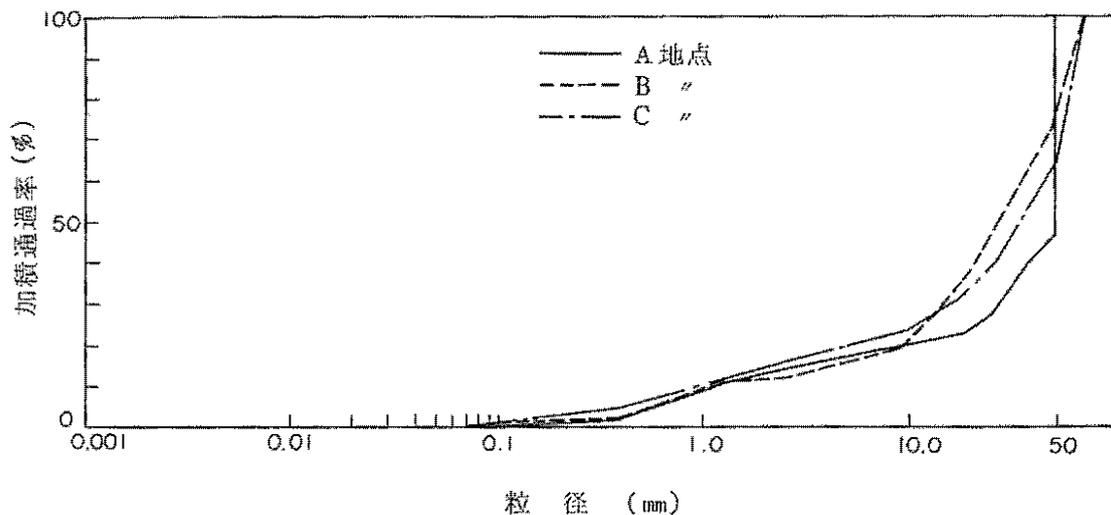
図-2 1 粒径過積曲線 (井川川)

洪水後に採取した河床材料の粒径過積曲線を図－21に示した。図－21及び写真－6～写真－8より、5cm以上のレキが多いことがわかる。これは、細い土砂が洪水後に流されたためと考えられる。

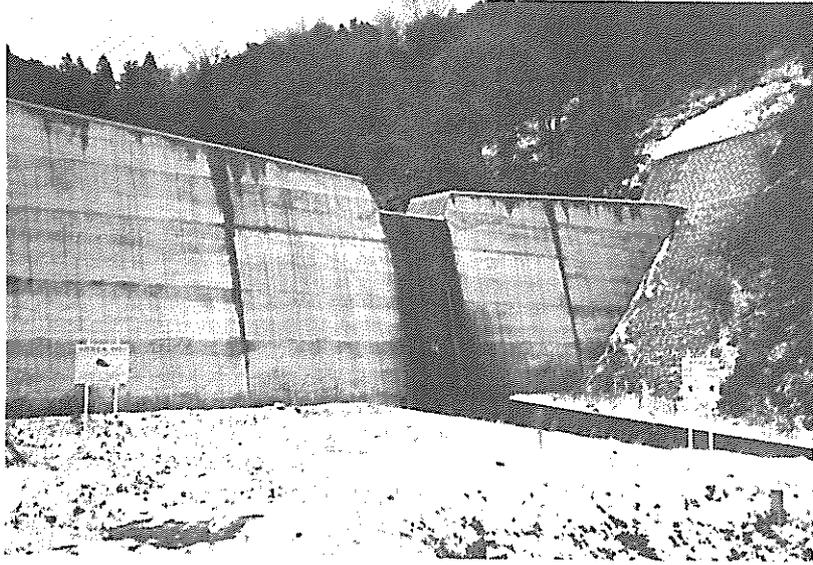
写真-16 中村川ダム

（写真-16，写真-17，図-27，図-28参照）

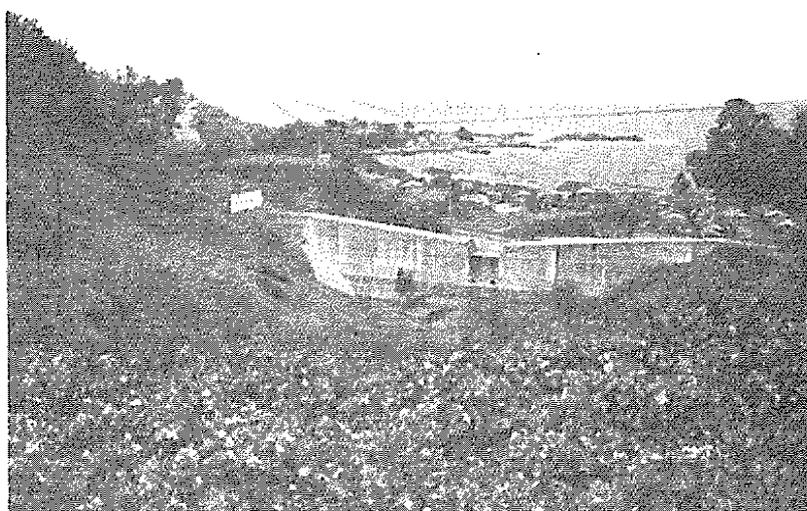
写真-18 大浜川ダム

大浜川は、直接日本海に流れ込む溪流で、昭和58年災害では下流の国道9号、国鉄山陰本線及び民家に大きな被害を与えた。災害後、高さ11mの砂防ダムを設置している。昭和60年災害では、ダム直上流のがけが、小規模な崩れを起こしているが、砂防ダムで捕捉している。なお、今回現地調査した土石流対策の断面形状は、水通し天端で2.5m～3mが確保できるように通常タイプの砂防ダムの上流側に、垂直に腹付けした形になっている。(写真-18, 写真-19, 図-29, 図-30参照)

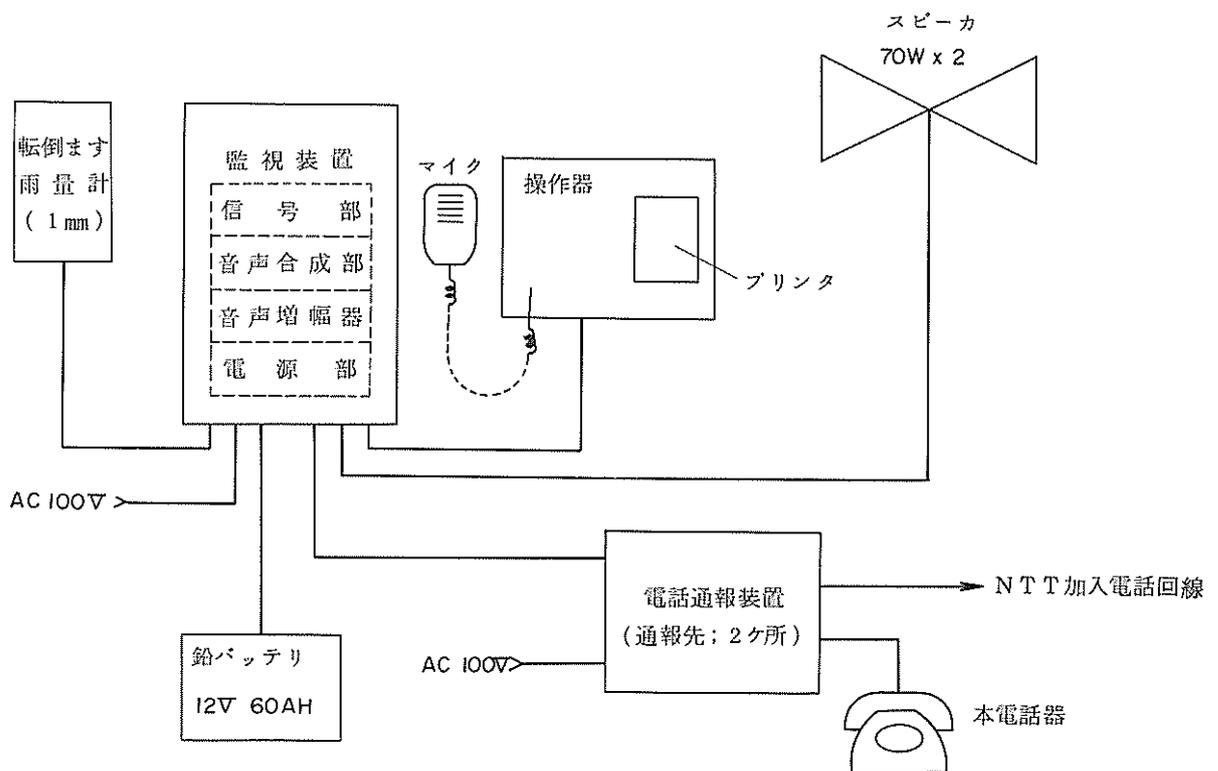
図-32 土石流発生監視装置（N装置）系統図

昭和59年7月に室谷地区にローカル型土石流発生監視装置が設置（写真-22）された。この装置は転倒ます雨量計から雨量パルスを受け取り、各種の雨量指標を算出し、指針案で示されたB方式で警戒・避難を検出している。警戒・避難を検出したときは、電話通報装置で責任者に通報するとともに、一定時間経過すると自動的に合成音声による放送とサイレン（電子サイレン）音を吹鳴して住民に広報する形式となっている。（図-32参照）
通報内容、広報内容は次のとおりである。

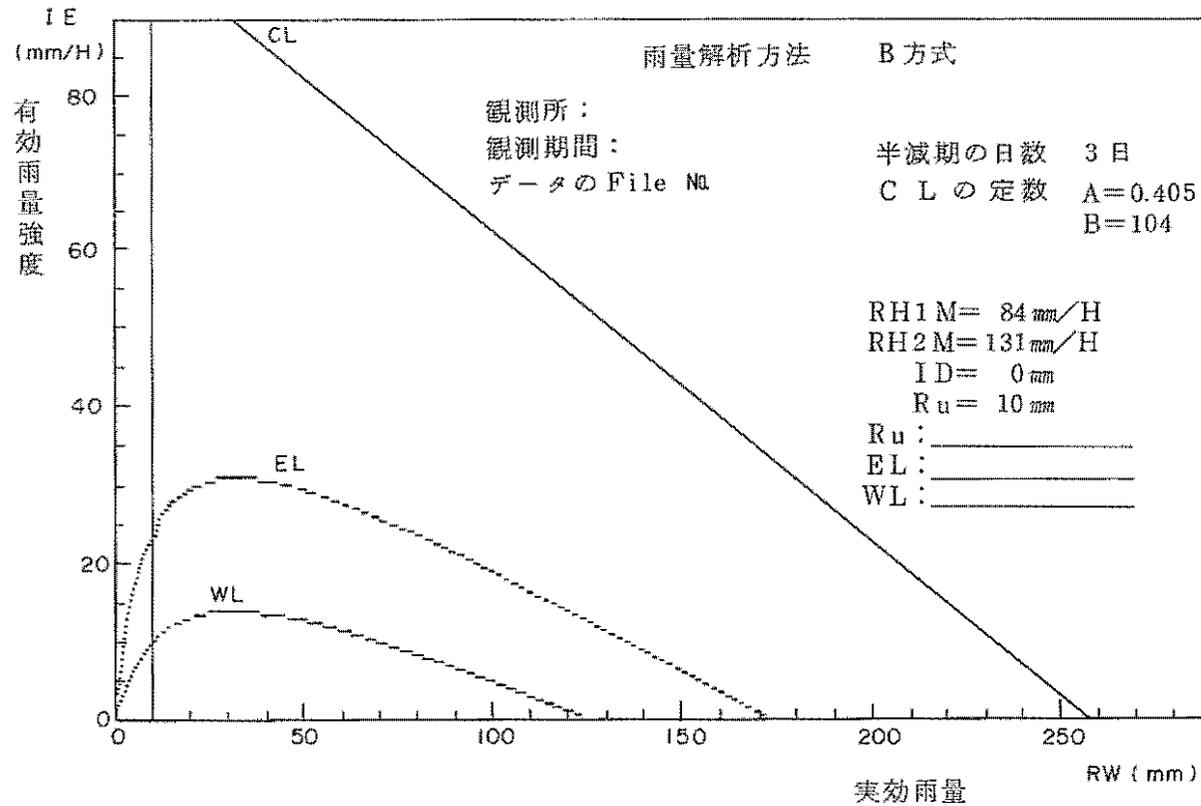
図-33 雨量判定図

この装置での警戒・避難の検出は指針案B方式でおこなっている。各定数は表-3に示すとおりであり、図-33はこれらの定数に基づく雨量判定図である。

基準雨量としては、昭和59年6月に建設省河川局砂防部監修のもとに砂防広報センターから発行された『土砂災害に関する警報の発令と避難の指示のための降雨量設定指針(案)』（以下指針案という）に設定基準が示されているA方式（1時間雨量強度と実効雨量を指標とする方式）およびB方式（有効雨量強度と実効雨量を指標とする方式）によるものがあり、B方式に基づく基準雨量が、室谷地区に設置された土石流発生監視装置に設定されている。（表-3，図-33参照）

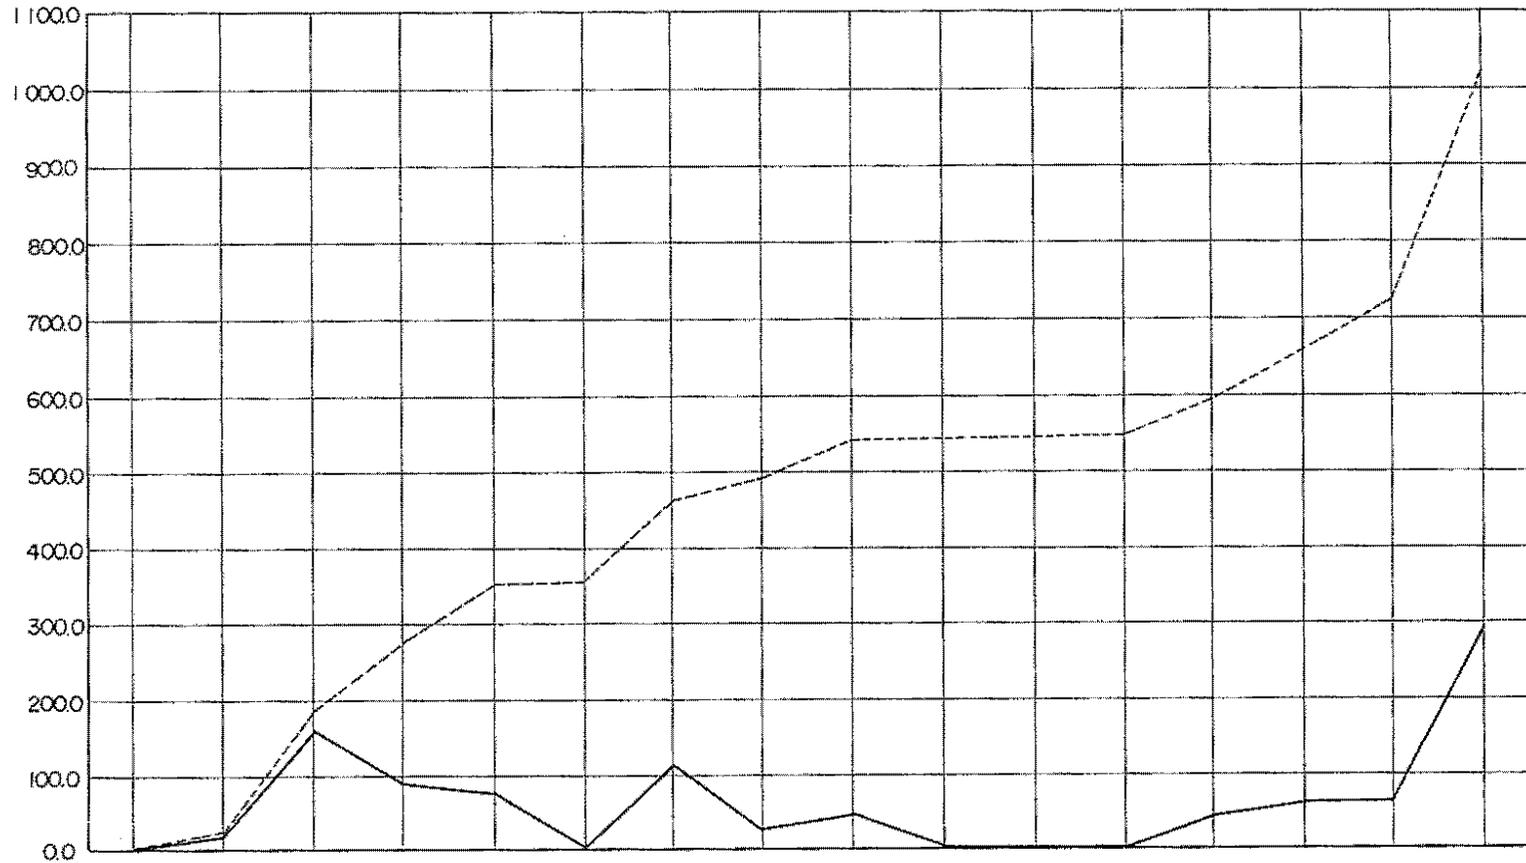
図-34 降雨状況(昭和60年6月21日~7月6日:日雨量):三隅町役場庁舎

以上は松江地方気象台の災害気象速報によるものであるが、三隅町では役場庁舎屋上に設置した雨量計および室谷地区の土石流発生監視装置の2箇所で降雨を測定しており、それらの結果は次のようになっている。（表-4，図-34参照）

役場と監視装置のデータを比較してみると、総雨量は約1%の差であるが、最大1時間雨量は15%程度監視装置の方が低くなっている。役場と監視装置間の距離は約6kmであり、この程度の距離でも雨量強度に差が出ることがわかる。

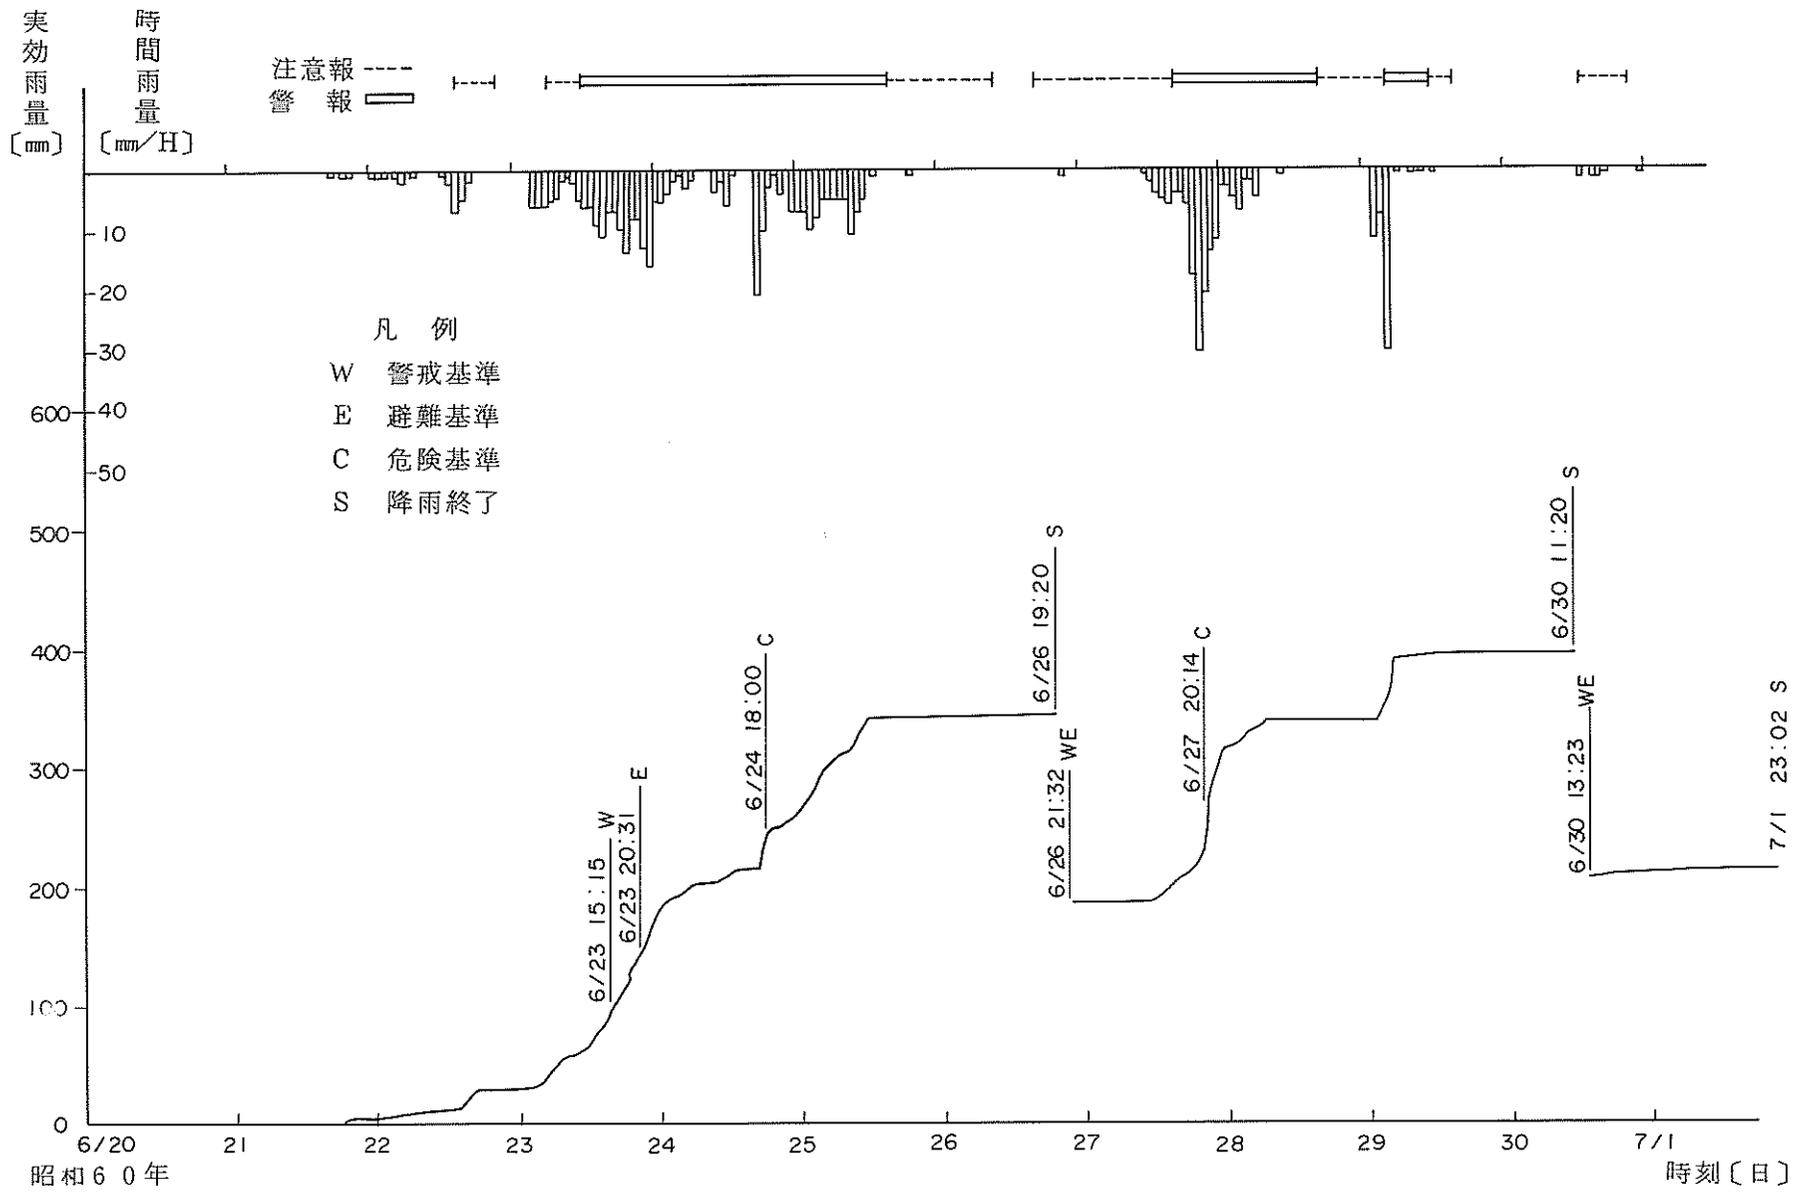
図 - 35 - A 土石流発生監視装置の動作状況

これらの雨に対する土石流発生監視装置の動作状況を以下に記述する。（図-35参照）

6月21日夕から降りだした雨①は、23日15時15分に警戒基準雨量に達し、同日20時31分には避難基準雨量に達している。その後、24日18時20分に危険基準線を突破して降り続け、26日19時20分に降雨終了となっている（降雨終了検出時間を24時間としているので25日19時20分から無降雨状態になったことを意味する）。

土石流発生監視装置で観測した降雨状況と, 気象台の大雨注意報・大雨警報との関係を図-35の上の部分に示した。今回の降雨に対して気象台の大雨注意報・大雨警報が非常に多く出されており, 発令に限れば土石流発生監視装置の警戒・避難の検出と大きな違いはない。しかし気象台の解除は比較的早く, 一連の降雨中においても発令・解除が繰り返されている。これは, 気象台の基準が24時間雨量を目安にしているためで, 1週間ないし2週間まえからの先行降雨が影響する土石流発生に対しては, 危険側になっていると思われる。参考に松江気象台の発令基準を次に示す。
