1974年伊豆半島沖地震災害調査  
報告書

昭和50年3月

建設省国土地理院  
地理調査部

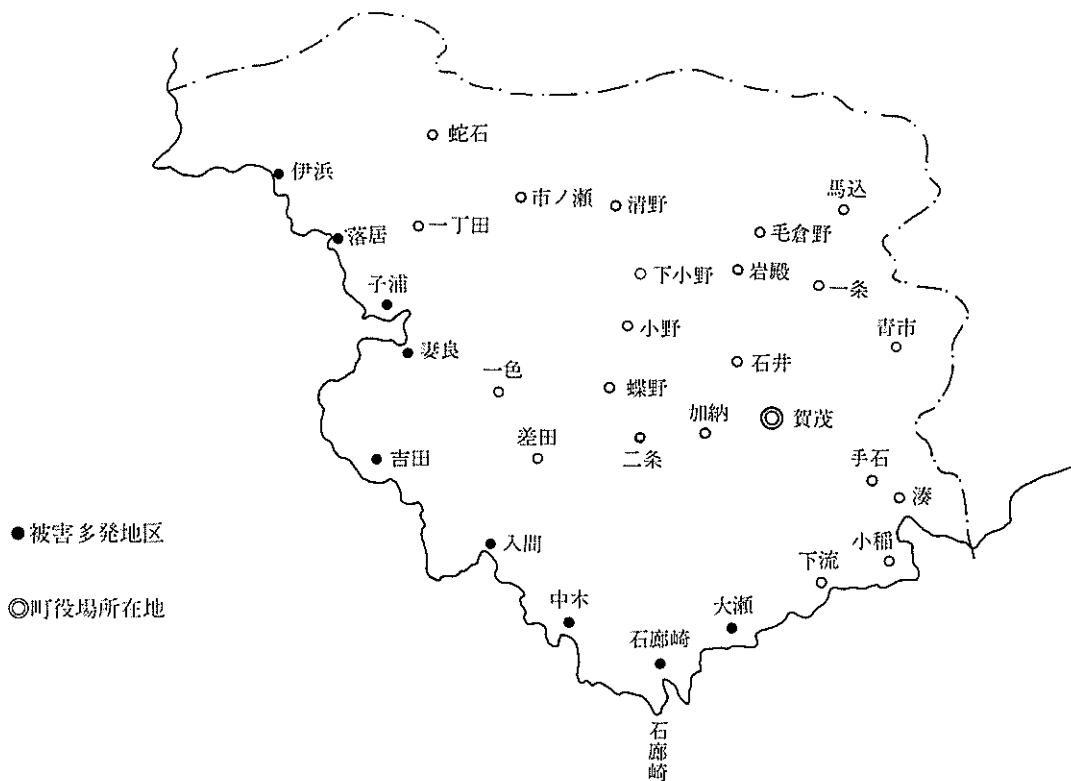
#### ④ 南伊豆町図

静岡県災害対策本部がまとめた被害状況の最終的数値である。南伊豆町に被害が集中し、その26地区のうち、西海岸よりの地区ほど、大きな被害を受けたことがわかる（④一参照）。死者は30名になり1968年北海道に発生した十勝沖地震（死者50名）以来の記録となった。広範囲に及んだ地震動からみれば、これは、直下型地震のエネルギー発生が局部的で激しいことの証拠であろう。
