1978年宮城県沖地震・伊豆大島近海地震

調 査 報 告 書

横 浜 市

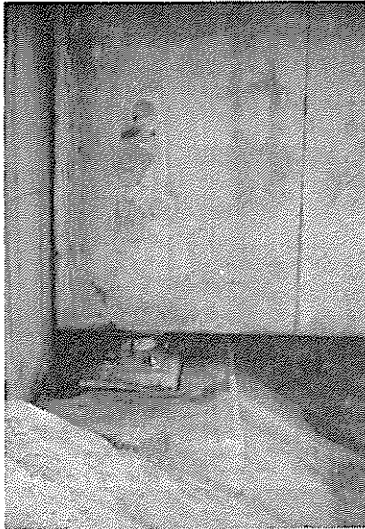
左岸橋台沓及び (沓は正常)
耳桁クラック (チョークの部分)

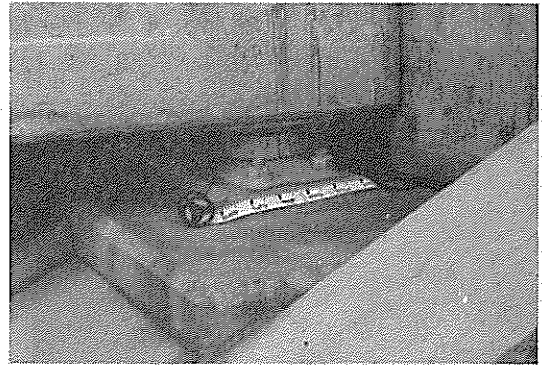
左岸橋台沓 (正常)

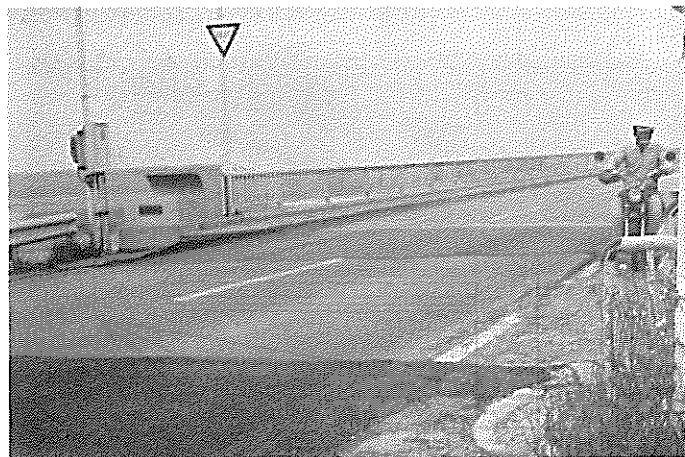
右岸取付道路

(スリツケ済)

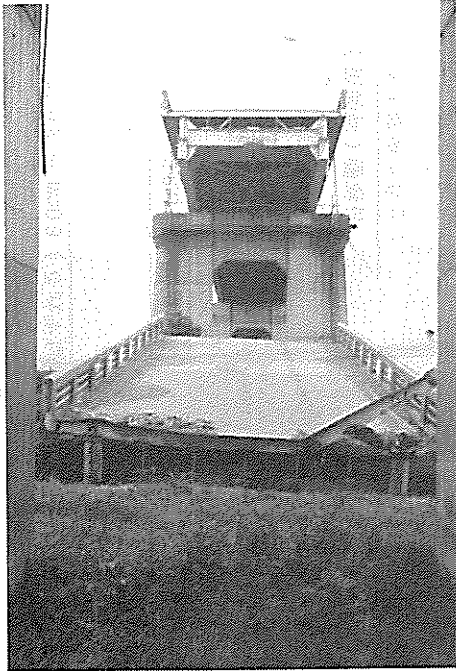
錦桜橋 落下柵

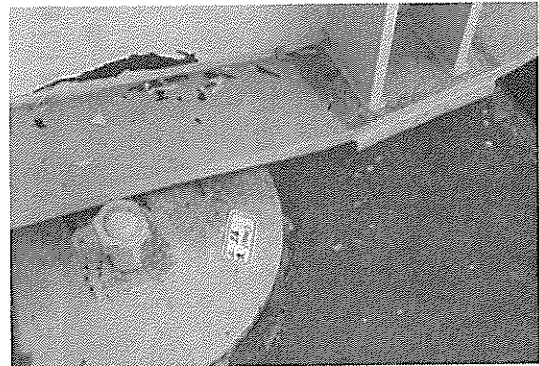
P_8, P_9 に足場が組んであり、橋脚上に降りて調査をしたが、沓の移動制限装置が破壊され、右岸側に $60\text{ cm} \sim 30\text{ cm}$ 支点がはずれていた。(支点移動は、 $P_8 \sim P_{14}$ まで全数)

P₈ (M) 支点移動の状況
上流側 (錦桜橋)

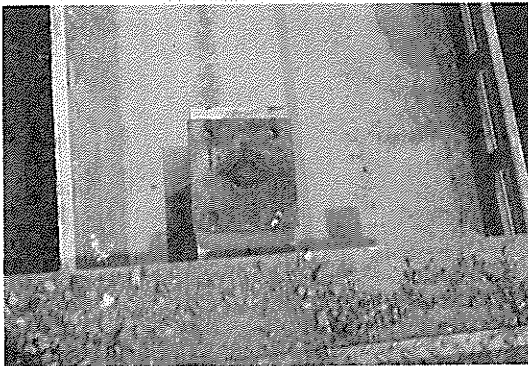
落橋部沓座 (錦桜橋)

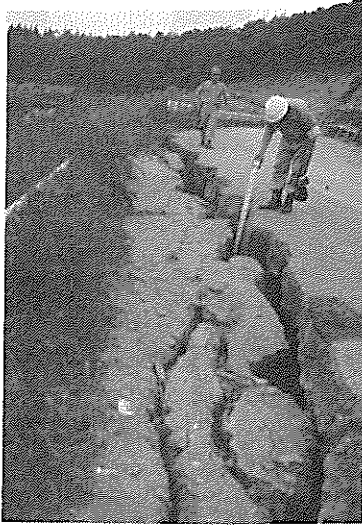
県道大郷利府線 路肩部クラック

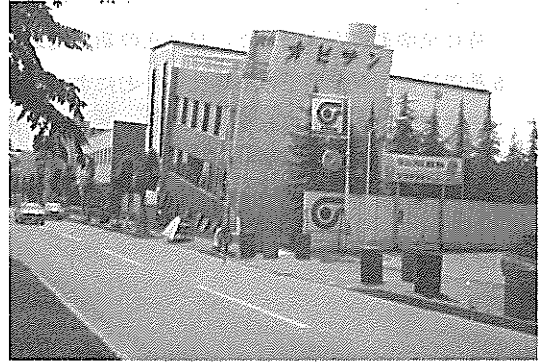
被害は、1階の柱がせん断破壊しており、建物は西側に大きく傾いた。

倒壊した3階建オヒサンビル

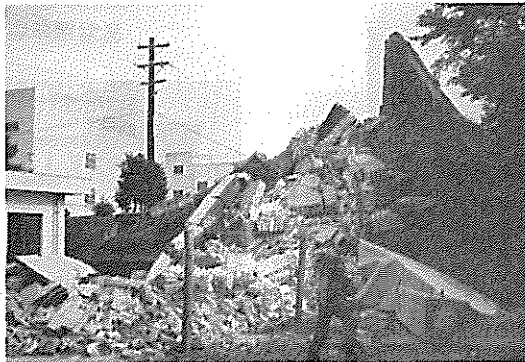
宮城刑務所(古城) レンガ塀崩壊

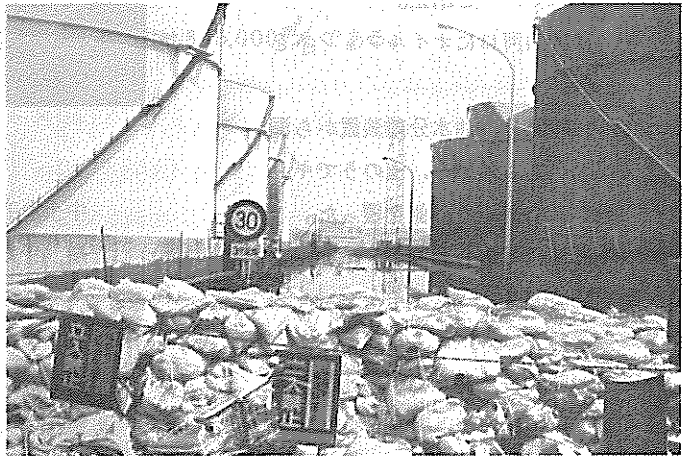
重油が流出した仙台製油所溝内の状況

- 破損したタンクは、C地区内に重油・軽油を貯蔵する、大・小のタンク10基があり、最大貯蔵量は、24万5,599klを有し、このうち、重油タンク2基と、軽油タンク1基が破損し、68,200kl(重油タンク50,600kl, 軽油タンク17,600kl)の油がタンク底部の亀裂部から漏れ出し、高さ

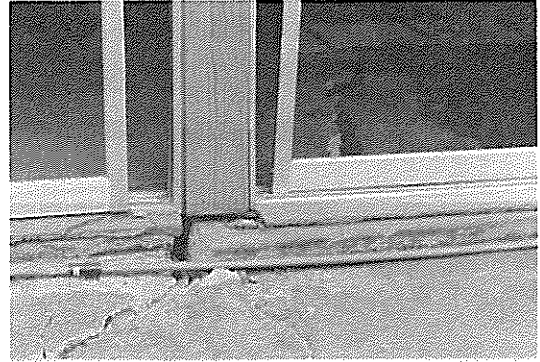
東伊豆町稲取 民家の中を通った断層

活断層の走っている地域を実地踏査した結果では、RC造のホテル白蘭閣の基礎及び主要構造部は著しい損傷を受け、清光寺の墓石は全倒し、さらに東伊豆町ごみ焼却場の煙突(高さ約40m)が途中22m部分から倒壊するなど活断層上に位置する建物の被害が大きかったように思われる。

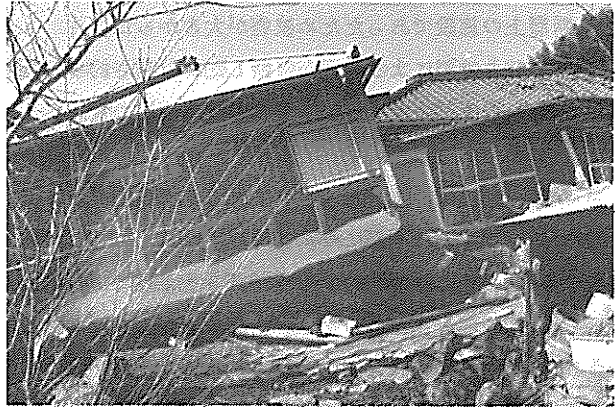
河津町梨本 県道修善寺一下田線下の倒壊した民家

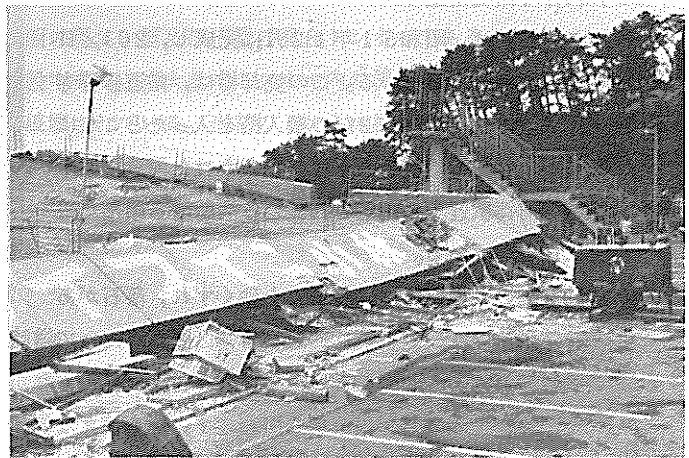
東伊豆町稲取 倒壊したドライブイン小林

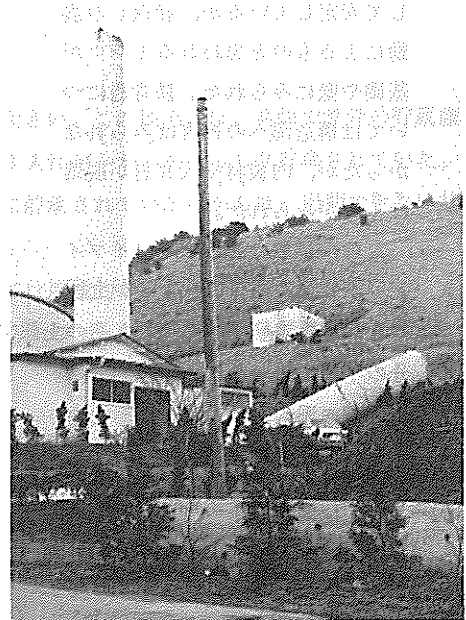
東伊豆町 ごみ焼却場

今回の地震により煙突が破断したが、高さ約40mのうち下部より約22mのところほとんど切断されたような大きなクラックが入り倒壊の危険があるため、1月25日、26日にかけて取り壊したものである。

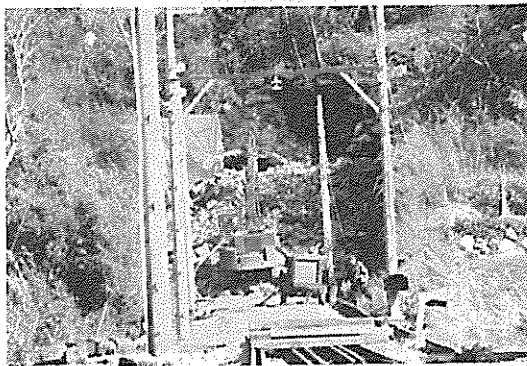
伊豆急行 河津駅付近 城山トンネル

被害の主な内容は、東伊豆町白田の国道135号線上の山崩れにより線路敷内が土砂で埋まったほか、伊東～片瀬白田間、川奈～富戸間のレールの曲折、浮上、熱川駅のホームの陥没、稲取～河津間の稲取トンネル内の構築破壊、レール浮上及び曲折、黒根トンネル付近の土砂崩壊並びに城山トンネル坑口の落石によるトンネル破壊等であり被害の多様性を示している。
