□土砂災害対応の安全管理について

消防研究センター技術研究部上席研究官

新井場 公 徳

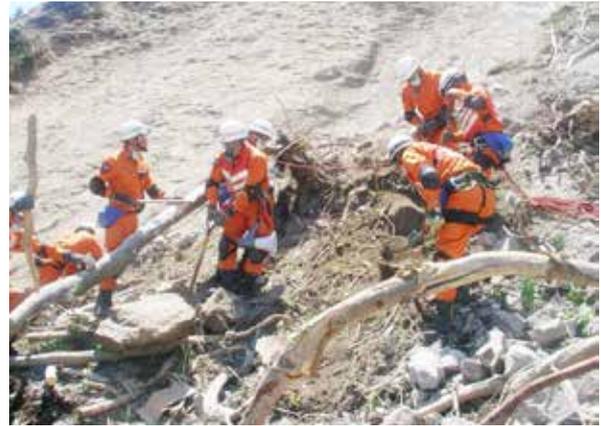
図1は2008年岩手宮城内陸地震による宮城県栗駒市熊倉の崩壊地での救助活動の様子である。ここでは、崖が再度崩れてくる危険性の他に、次の2つの危険性が考えられた。

- ・急であるが踏み込むと割れてしまう軟弱な凝灰岩斜面における転倒、転落
- ・切断した倒木や掘削土砂を下方へ排除するため、下方にいる隊員にあたる危険
- ・万一崖が再び崩れた際の退避の困難さ

そのため、遠距離からの上方斜面の目視監視、確保ロープの設置、他機関含め斜面内に入る人員の確実な統制及び2方向への退避ルートのロープ設置が行われた。

図1 2008年岩手宮城内陸地震による熊倉崩壊地での救助活動の状況

一般的な土木事業においては、地すべりなどの斜面変状が見つかった場合には、計器による観測が行われることが多い。どの計器をどこに配置するかは、専門業者によって慎重に検討される。消防活動のスケールで完全な配置を実現することは難しいが、例えば図1⁸⁾のような現場で土砂とされている部分で活動を行う場合、隊員を守るといった観点から次のような考え方で設置することが有効と考えられる。

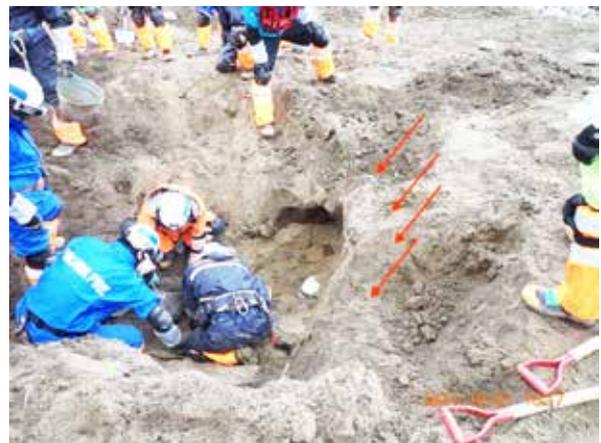
図2は富山県消防学校が行った掘削訓練の様子である。要救助者に見立てたダミー人形の周辺で掘削の傾斜がきつくなったことから、矢印で示した部分に亀裂が入った。頭を下に入れないように注意喚起した数分後にこの部分は崩落した。なお、田んぼの土と砂が混ざった土質であった。

図2 掘削訓練時に生じた亀裂（その後崩落した）

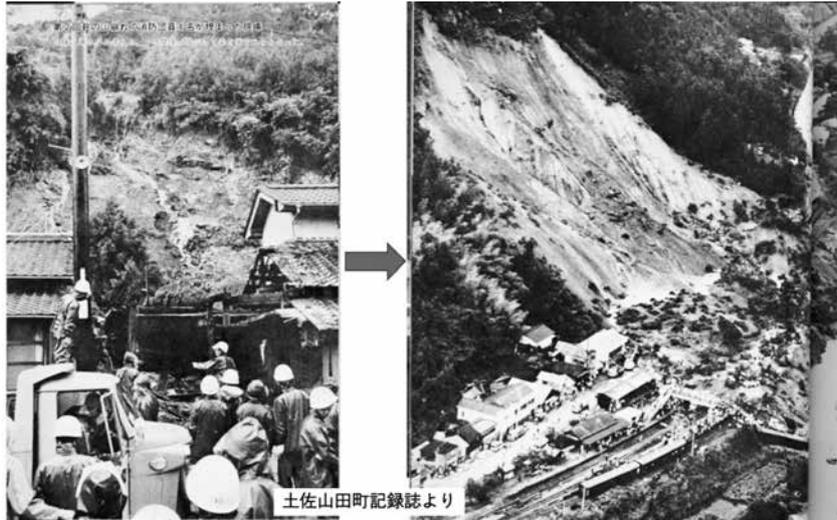
図3 高知県土佐山田町繁藤で発生した地すべり災害の様子（土佐山田町による記録誌²⁾から）

図3は1972年に発生した高知県土佐山田町繁藤における地すべり災害である。この災害では、崩壊に巻き込まれた消防団員を救助活動中に大規模な地すべりが発生し、周辺住民もあわせ40名が亡くなった。当初の崩壊は豪雨の最中に発生したが、地すべりはそれから約4時間後の雨が弱くなってから発生した。

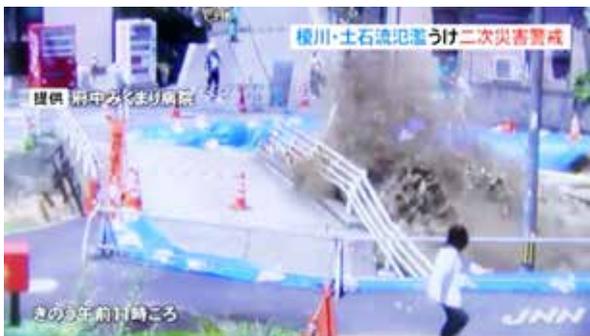
図4は20018年に広島県府中町で発生した土石流の動画（TBSのサイト³⁾から）の1シーンである。この土石流は、災害をもたらした7月7日早朝豪雨から3日後の10日11時頃、晴天の中で突如発生している。原因については明らかになっていないが、林道の盛土の越水による崩壊⁴⁾又は上流にあった土砂だまりが水位の上昇などによって越

図4 2018年7月10日に発生した土石流の様子（TBSのサイト³⁾より）

水決壊し土石流になって流下したものと見られる。このときは河川内で作業は行われていなかったため人的被害はなかったが、もし捜索や河川工事などが行われていた場合には二次災害になったであろう事例である。

一方、溪流内に入る際には、府中町の土石流のような現象もあることから、上流に土砂だまりがないか注意する必要がある。災害が発生する規模の降雨があった場合、都道府県の砂防や河川などの部局では溪流の荒廃状況の調査などを行うことがあることから、そのような部局に調査の進展状況などを問い合わせることが有効であろう。情報が得られない場合には、上流の橋などに偵察や監視のための隊を派遣することも考えられる。土石流の速度は、秒速30mを超える観測値もあるが、人的被害が発生して消防隊が活動するような場所

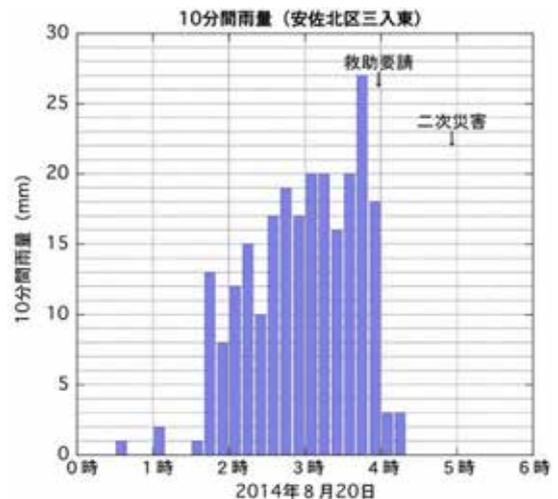
図5 2014年8月20日に発生した可部東六丁目の土石流発生前の雨量状況

に相当すると見られる⁶⁾。このときの降雨の状況を図5に示す。救助要請は豪雨のピーク時にあり、その後雨が観測されない時間が40分ほどある。降雨状況から見ると予測しにくい現象であったと思われる。

2014年8月20日には広島市可部東六丁目で救助活動中の消防隊員の殉職事故が発生した。この事故の状況については平成26年度消防庁救助技術の高度化等検討会に報告されている⁵⁾。土砂の堆積状況から、少なくとも2回の土石流がこの場所に到来しており、救助要請時の土石流と、ちょうど隊員がこの場所に到達したときに発生した土石流

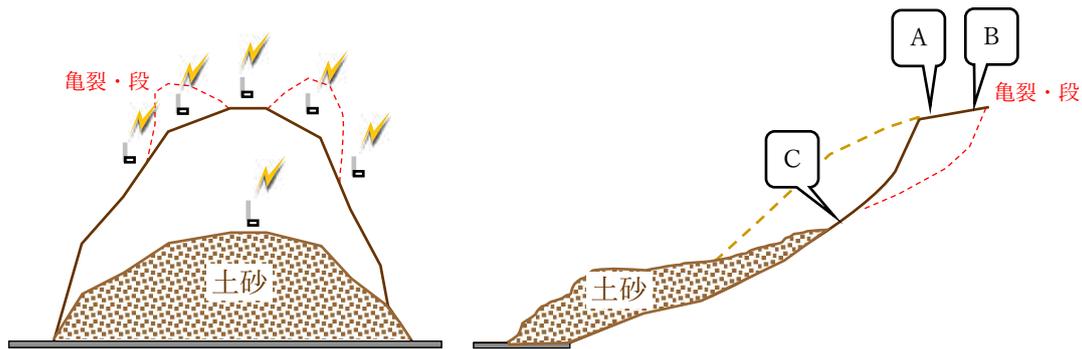
- ・活動地点に害をなす恐れのある不安定そうな土砂（崖よりも上方斜面で亀裂がある場合にはそれより下側（図A～Bの区間））
- ・不安定な土砂の同定が困難な場合又はそこまで行けない場合には、活動地点に来る土砂が通るのであろう場所でセンサーが反応する場所（C）（溪流周辺で活動する場合には、溪流の上流にさかのぼった場所）
- ・言わずもがなであるが、無線式の警報機は無線が届く場所であることを確認する。

図6 監視装置（多点設置型の傾斜計）の設置場所の模式図⁹⁾

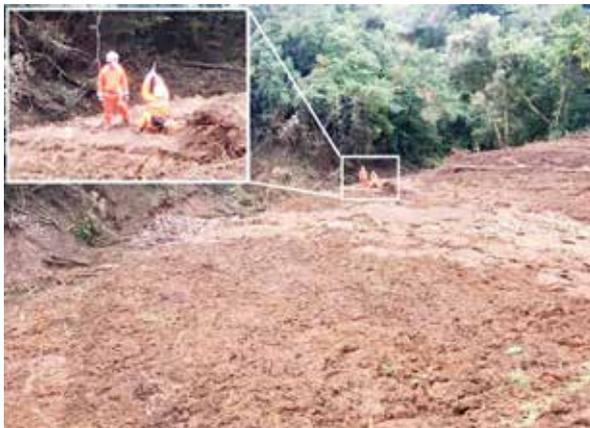
図7は、2019年の相模原市での災害時に、傾斜型のセンサーを隊員が設置しているところである。

図7 2019年相模原市緑区牧野の救助活動現場におけるセンサー設置状況

この設置場所は次のように選定した。

- ①活動地点（溪流の底）のすぐ脇に急斜面があった
- ②この崖には、硬い岩盤の下に固結度の低い礫層をはさみ、安定性に懸念がある地層構造になっていた
- ③水が湧いていた形跡があり地下水の集まる場所と見られた
- ④この崖は崩れる徴候は見られていないが、万一ゆっくりと変形が進むと危険なので、機械で監視したい
- ⑤崖の上が傾斜のゆるい平坦地になっているので、その平坦地の崖に近いところ（＝斜面の変化が現れやすいところ）にセンサーを設置する
- ⑥指揮所から無線が届くことを確認した
なお、写真の隊員の向こう側が懸念された急崖

になっていて、その下で活動が行われている。

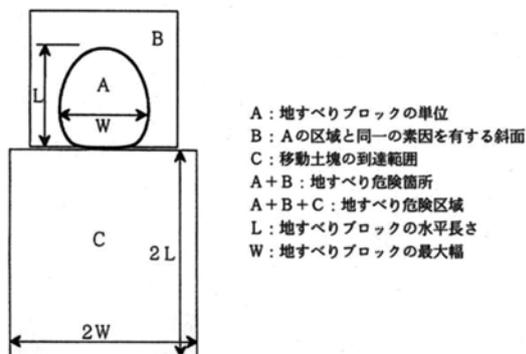
土砂の流送範囲は、同じ土質で同じ規模の崩壊を想定すれば、はじめの崩壊と同じ範囲が一つの目安である。発生することが高い落石や崩れた面の小規模な剥落に対しては、これが適応できる。一方、まれではあるが、災害時の崩落よりも高い斜面が崩落する場合には、より遠くまで到達する可能性がある。また、土砂の規模が大きくなると、広がる範囲も大きくなる傾向があり、この場合も、はじめの土砂よりも遠くまで到達する。なお、崩落した土砂の運動は水の影響を強く受ける。地表付近の水がはじめの災害時よりも少なくなっている場合には、二次的な崩落の土砂の到達範囲は小さくなる。参考までに図8は、住民が安心して生活できるレベルの安全を考慮したものであるが、

少しずつ移動している地すべりに対してどの程度の危険箇所を想定しておくかについての、一つの案として（独）土木研究所が示しているもの⁹⁾である。

(a) 地すべり危険地域の範囲

図8 地すべりの場合の危険区域の見込み方
(消防活動用ではないことには留意)⁹⁾

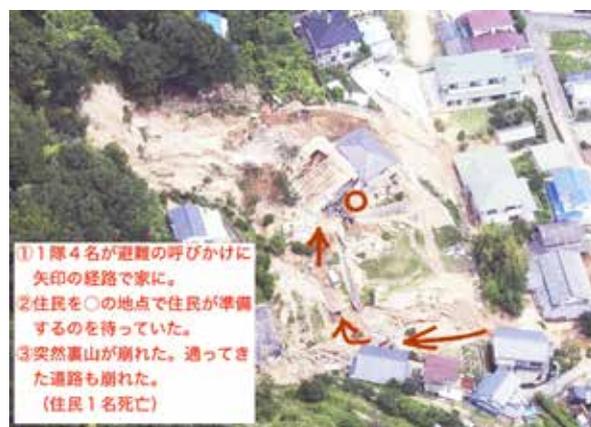
最後に特に危険な初動期の安全管理について考
えたい。図9は2018年に発生した土砂災害の現場

の状況である（航空写真は(株)パスコによる）。こ
の災害が発生する直前に、避難の呼びかけのため
に1隊4名の消防隊が矢印の経路にそって斜面を
登ってきた。お宅の玄関で避難を呼びかけたとこ
ろ、住民の方（2名）は避難を決断され、1名が
奥（写真では上方）に荷物を取りに行った瞬間に
崩壊が発生し、家屋が倒壊した（この方は死亡）。
消防隊が登ってきた経路も土砂に覆われており、
少しでも時間が前後していれば、隊員も含めて被
災していたおそれが高い。このようなヒヤリハッ
トは救助活動の高度化等検討会のヒヤリハット事
例にも寄せられている¹⁰⁾。

図9 土砂災害現場におけるヒヤリハットの事例
