名 所 在	称 在	用 途 (令別表)	発生日時等	構造・階層 面 積	焼損程度 (焼損面積 延 面 積)	死傷者
	川奈ホテル		昭和32年12月4日	耐火 $\frac{3}{4}$ 一部木造		死者 0名
静岡県伊東市 川奈1459		旅館 (5)イ	出火21時40分ころ 覺知22時00分 覺知別火災報知専用電話 鎮火翌日1時50分	建 2,394 m ² 延 6,877 m ²	1,158 m ² (17%)	傷者 14名 (0)

I 火災概要

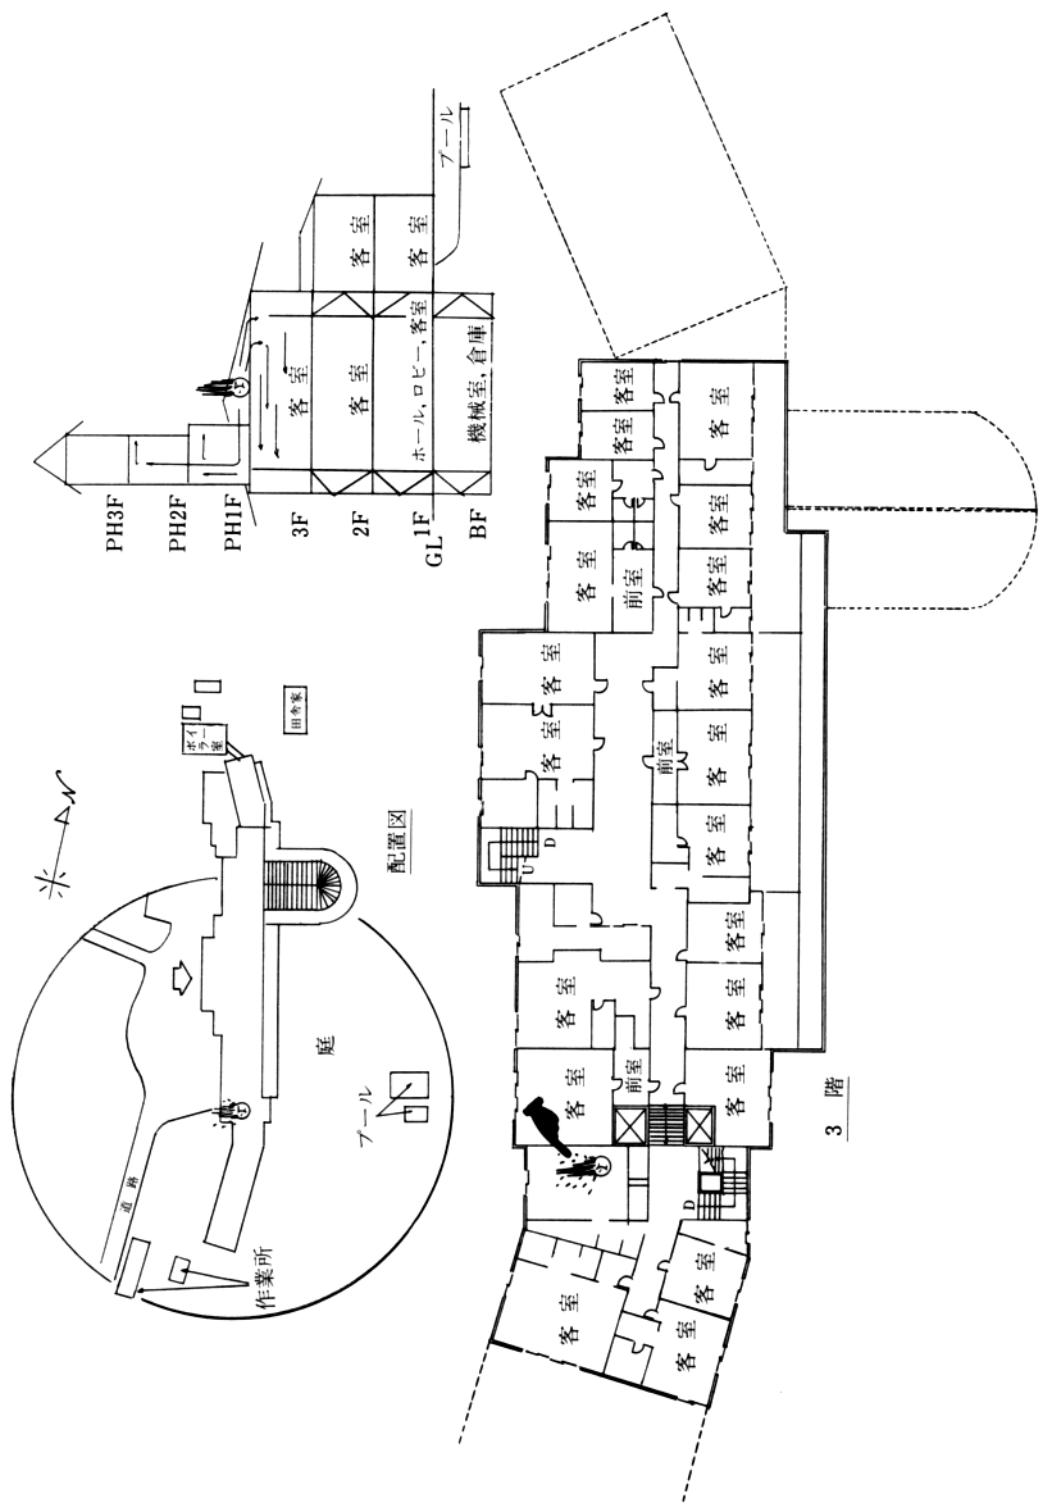
⑤ 火 災 の 延 焼 経 路 等	<p>(出火部位)

</p> <p>3階小屋裏 → マットレス、椅子等の可燃物及び小屋組の木すり等に着火 → 小屋裏の柱及び木すり等を伝播</p> <p>3階小屋裏を倉庫がわりに使用していた所から出火し、収納してあったマットレス・椅子等に燃え移り、小屋裏を急速に這って延焼した。</p> <p>○ 延焼拡大した主な理由 ○最大の原因は発見の遅延である。 ○木造小屋組内より出火したため、要所要所に界壁がなかったことから急速に拡大した。 ○ポンプ車が道路工事で現場到着が遅れ、さらに水源のプール接岸に難渋し、放水開始が遅れた。 ○ 煙の伝播経路 出火時点より小屋裏を急速に這って3階全域に伝播した。</p>													
	<h2>II 火災建物概要</h2> <table border="1"> <tr> <td>① 建 築</td><td> <p>着工・竣工又は主たる改築等 (着工) 昭和9年 月 日 (竣工) 昭和11年11月 日</p> </td></tr> <tr> <td>管 理 状 況</td><td> <table border="1"> <thead> <tr> <th>② 穫 穴 の 状 況</th><th>③ 防 火 管 理 状 況</th></tr> </thead> <tbody> <tr> <td> 階 段 <input checked="" type="checkbox"/> ダクトスペース <input type="checkbox"/> エレベーター <input type="checkbox"/> パイプシャフト <input type="checkbox"/> エスカレータ <input type="checkbox"/> その他() <input type="checkbox"/> </td><td>防火管理は全般的に不良であった。</td></tr> <tr> <td>特記なし</td><td></td></tr> <tr> <th>④ 防 火 区 画 等</th><th>⑤ 消 防 用 設 備 等</th></tr> <tr> <td>一部の耐火の界壁が一応防火壁の役割りをしているが、小屋裏上部にわずかの開口部があったため突破されてしまった。</td><td>出火にあたり、実際に使用されたのは、非常用サイレンと屋内消火栓2・3階の各1ヶ所、泡沫式消火器8本であった。</td></tr> </tbody> </table> </td></tr> </table>	① 建 築	<p>着工・竣工又は主たる改築等 (着工) 昭和9年 月 日 (竣工) 昭和11年11月 日</p>	管 理 状 況	<table border="1"> <thead> <tr> <th>② 穫 穴 の 状 況</th><th>③ 防 火 管 理 状 況</th></tr> </thead> <tbody> <tr> <td> 階 段 <input checked="" type="checkbox"/> ダクトスペース <input type="checkbox"/> エレベーター <input type="checkbox"/> パイプシャフト <input type="checkbox"/> エスカレータ <input type="checkbox"/> その他() <input type="checkbox"/> </td><td>防火管理は全般的に不良であった。</td></tr> <tr> <td>特記なし</td><td></td></tr> <tr> <th>④ 防 火 区 画 等</th><th>⑤ 消 防 用 設 備 等</th></tr> <tr> <td>一部の耐火の界壁が一応防火壁の役割りをしているが、小屋裏上部にわずかの開口部があったため突破されてしまった。</td><td>出火にあたり、実際に使用されたのは、非常用サイレンと屋内消火栓2・3階の各1ヶ所、泡沫式消火器8本であった。</td></tr> </tbody> </table>	② 穫 穴 の 状 況	③ 防 火 管 理 状 況	階 段 <input checked="" type="checkbox"/> ダクトスペース <input type="checkbox"/> エレベーター <input type="checkbox"/> パイプシャフト <input type="checkbox"/> エスカレータ <input type="checkbox"/> その他() <input type="checkbox"/>	防火管理は全般的に不良であった。	特記なし		④ 防 火 区 画 等	⑤ 消 防 用 設 備 等	一部の耐火の界壁が一応防火壁の役割りをしているが、小屋裏上部にわずかの開口部があったため突破されてしまった。
