名 称 所 在	用 途 (令別表)	発 生 日 時 等	構 造・階 層 面 積	焼 損 程 度 (焼損面積 延面積)	死 傷 者
渋谷東急ビル		昭和40年4月10日	耐火 $\frac{1}{2}$	全・半・部・小	死者 0名
東京都渋谷区 大和田町22	複合用途 (16)イ	出火12時37分ころ 覚知12時42分 覚知別 報知電話 鎮火14時00分	建 2,763 m ² 延 30,759 m ²	2,754 m ² (9%)	傷者 38名 (18)

I 火災概要

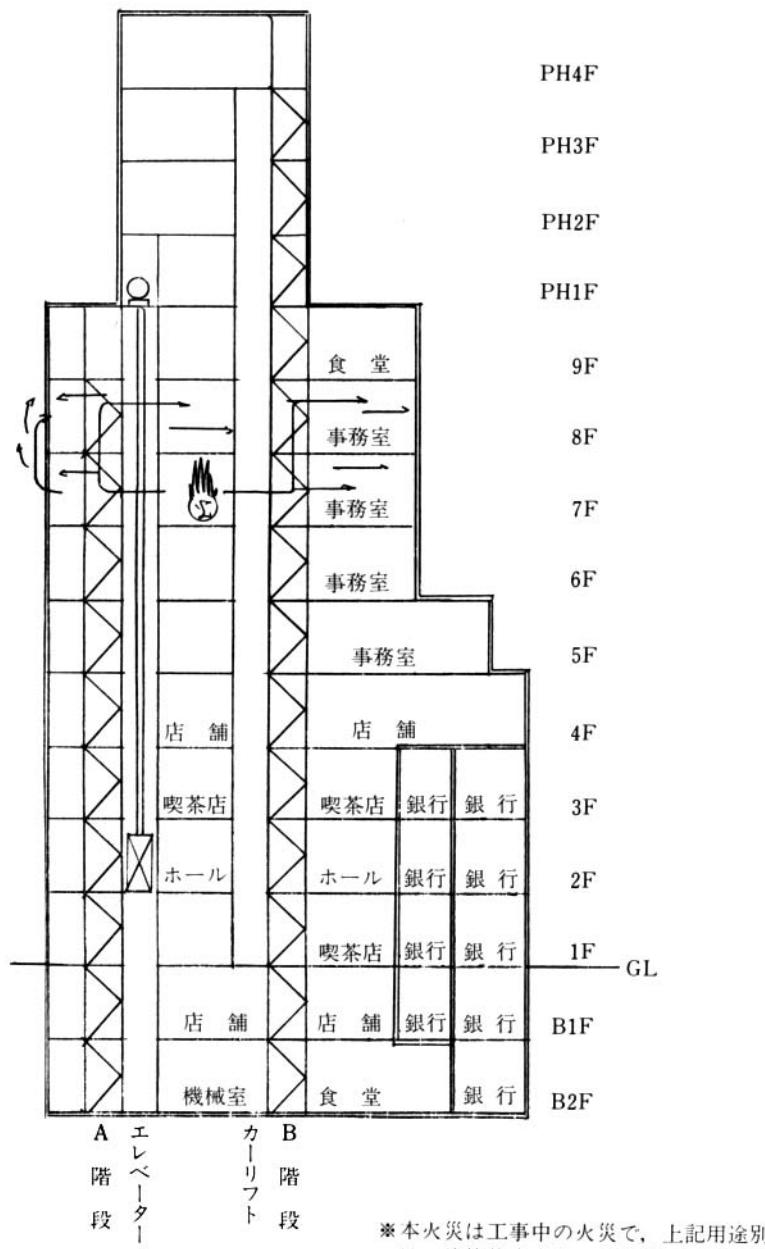
* 本火災は工事中の火災で、上記用途別
は、建築物完成後の用途別である。

⑤ 火 災 の 延 焼 経 路 等	(出火部位)	(出火室の拡大)	(上階への拡大)
	7階南西側の工事中の室内	天井材の入った段ボール箱が燃え、接着材に燃え移つて延焼拡大した	窓ガラスを破り、炎が噴き出して8階の窓から延焼拡大した
7階南西側の工事中の室内に山積みされていた天井材の入った段ボールが燃え、近接して置かれていた接着材の缶が膨張破裂したため火勢が急激に拡大し、天井材を燃やして間仕切り壁から大広間の方へと広がっていった。また、同時に出火箇所付近の窓ガラスを破って炎が噴き出し、8階の窓ガラスを破って内部に延焼した。			
<ul style="list-style-type: none"> ○ 延焼拡大した主な理由 <ul style="list-style-type: none"> ○ 接着剤の入った缶が多数置かれていたためこれに燃え移り、急激に拡大した。 ○ 関係者による初期消火の失敗及び通報の遅れが延焼拡大の素因となった。 ○ 工事中であったため、防火設備が完成しておらず延焼拡大した。 ○ 煙の伝播経路 <ul style="list-style-type: none"> ○ 7階での火災に伴い、濃煙は7階全域へ充満していき、さらに階段、エスカレーター、カーリフト等の豊穴部分から上階へ上昇し充満していった。
