名 称 所 在	用 途 (令別表)	発 生 日 時 等	構 造 ・ 階 層 面 積	焼 損 程 度 (焼 損 面 積 延 面 積)	死 傷 者
釧 路 オリエンタルホテル 釧路市幸町 7-1	ホテル (5)イ	昭和48年6月18日	耐火 Ⅲ	全・半・部・小	死者 2名
		出火4時20分ころ 覚知4時22分 覚知別 報知電話 鎮火5時39分	建 1,473m ² 延 5,735m ²	830m ² (14%)	傷者 27名 (2)

I 火災概要								
① 概 要	<p>前日発生したM7.25という地震騒ぎが一応納まった釧路市でホテル火災が発生し、1階の一部を焼失しただけで鎮火したが、濃煙と避難誘導体制等の不備から、宿泊客2名が死亡し、27名が重軽症を負うという火災であった。</p>							
② 階 別 状 況	階	床面積	焼損床面積	用途(売場)	在館者	死 者	避難設備等	消防用設備等
	PH2	53.4m ²	m ²	機 械 室			屋内階段 2箇所 (B1F~6F) 屋外階段 1箇所 (2F~6F) 避難器具 1箇所 (なわ梯子)	消 内 自 非 放送 誘
	PH1	115.4		機 械 室				
	6	668.6		スカイレストラン				
	5	668.6		客室(洋式)	27			
	4	668.6		客室(和式)	26 (従業員1)	2(男)		
	3	668.6		宴会場,会議室	2 (従業員2)			
	2	668.6		結 婚 式 場 食堂(和・洋)				
	①	1,743.4	830	ロビー,事務室 大宴会場	3 (従業員3)			
	B1	480.4		従業員控室 機械室	2 (従業員2)			
合計	5,735.2	830		60 (従業員8)	2			
③ 出 火 場 所	(階, 室, 部位, 可燃物状況, 居室・非居室, 在・不在) 1階北東側売店付近から出火 ○売店には, 整理棚・ベニアの吊り戸・タバコのダンボール箱・商品等の可燃材が多量にあった。 ○出火当時売店は不在であった。					④ 出 火 原 因	不 明

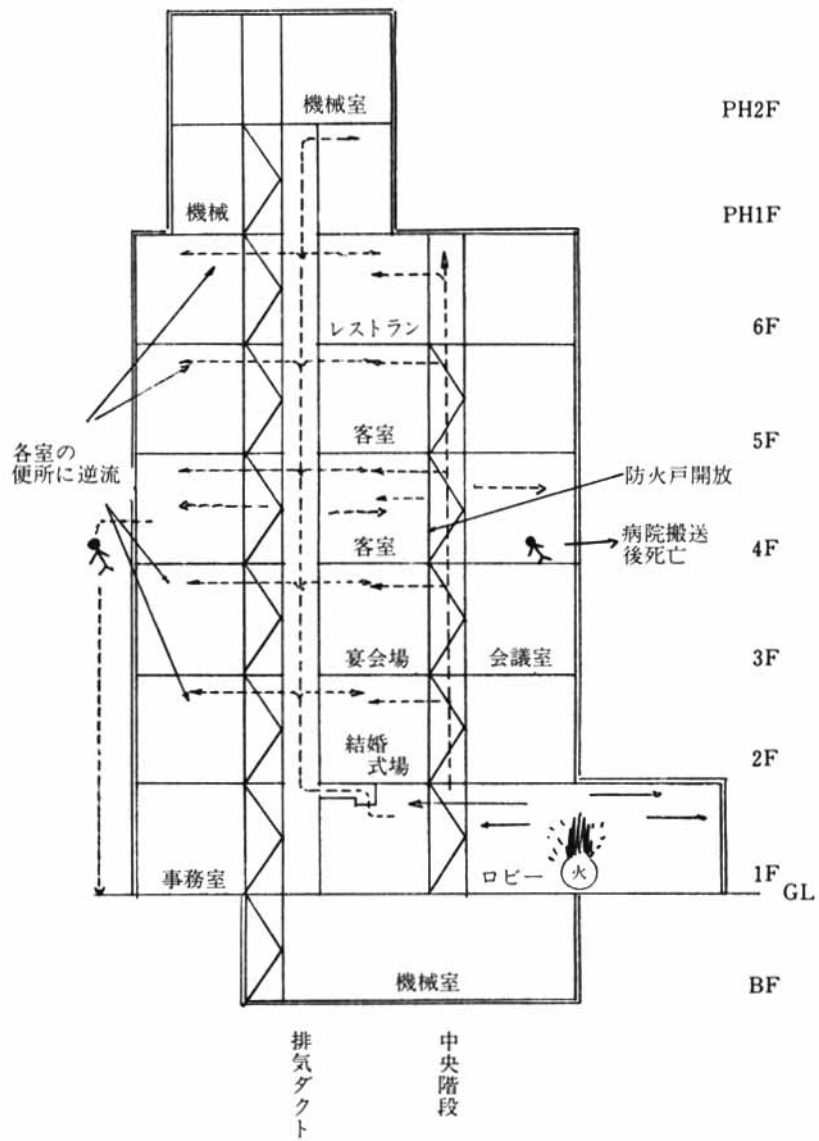
※エレベーターについては省略

⑤ 火 災 の 延 焼 経 路 等	<p>(出火部位) (出火室の拡大) (他室への拡大)</p> <div style="display: flex; justify-content: space-around; align-items: flex-start;"> <div style="border: 1px solid black; padding: 5px; width: 15%;">1階北東 売店付近</div> <div style="border: 1px solid black; padding: 5px; width: 30%;">売店内の整理棚, ダン ボール箱等に着火拡大 し, 天井へ燃え移る</div> <div style="border: 1px solid black; padding: 5px; width: 45%;">隣接するカクテルラウンジ及びロビーへと延焼し, さらに防火区画のシャッターが開放されていたため ここより大宴会場へと拡大した</div> </div>	
	<p>1階北側売店付近から出火し, タバコのダンボール箱・整理棚・ベニアの吊り戸などに着火し, 天井へと拡大していき, 隣接するカクテルラウンジ, ロビー (床はPタイル, 天井はプラスターボード張り, 壁内装はプラスターボード張りに難燃クロスを張っている)へと延焼, さらには北側防火区画の手動シャッターが開放されていたため, ここより大宴会場へと延焼拡大していった。</p>	
	<ul style="list-style-type: none"> ○ 延焼拡大した主な理由 <ul style="list-style-type: none"> ○ 出火場所付近に多量の可燃物品が置かれていたため延焼が早かった。 ○ 1階北側防火区画のシャッターが開放されていたためここより延焼拡大した。 ○ 煙の伝播経路 <ul style="list-style-type: none"> ○ 1階中央階段を通して拡散し, 4階防火戸開放部より4階に充満し, さらに宿泊室が開放したままの出入口から客室に流入した。(客室の窓を破壊したため煙の流入を助長した。) ○ 1階防火区画のシャッターが開放されていたため, 濃煙が流入し, 天蓋・ダクトを通じ上昇塔屋から排煙しきれず, 2階から5階の便所, 浴室等に逆流して各室に流入した。
