名 称 所 在	用 途 (令別表)	発 生 日 時 等	構 造・階 層 面 積	焼 損 程 度 (焼損面積 (延 面 積))	死 傷 者
池袋朝日会館	複合用途	昭和50年3月1日 出火 2時28分ころ 覚知 2時45分 覚知別 報知電話 鎮火 7時14分	耐火 $\frac{1}{2}$ 簡易耐火 $\frac{2}{3}$ 及び防火造 建 350m ² 延 1,618m ²	全・ \oplus ・部・小 811m ² (50%)	死者 5名 傷者 17名 (2)
東京都豊島区東 池袋 1-12-11	(16)イ

I 火災概要

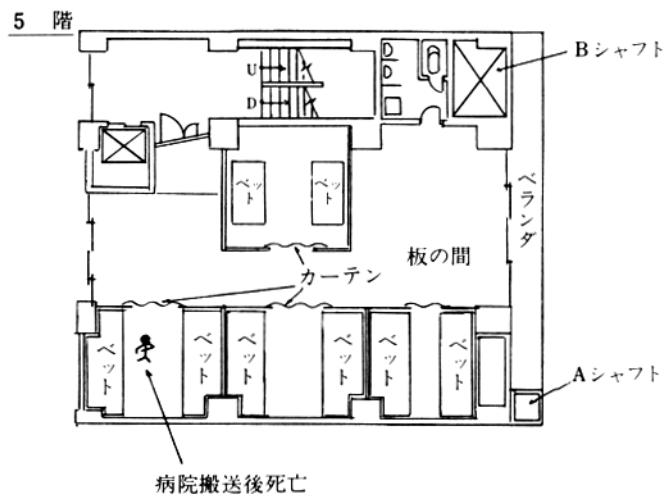
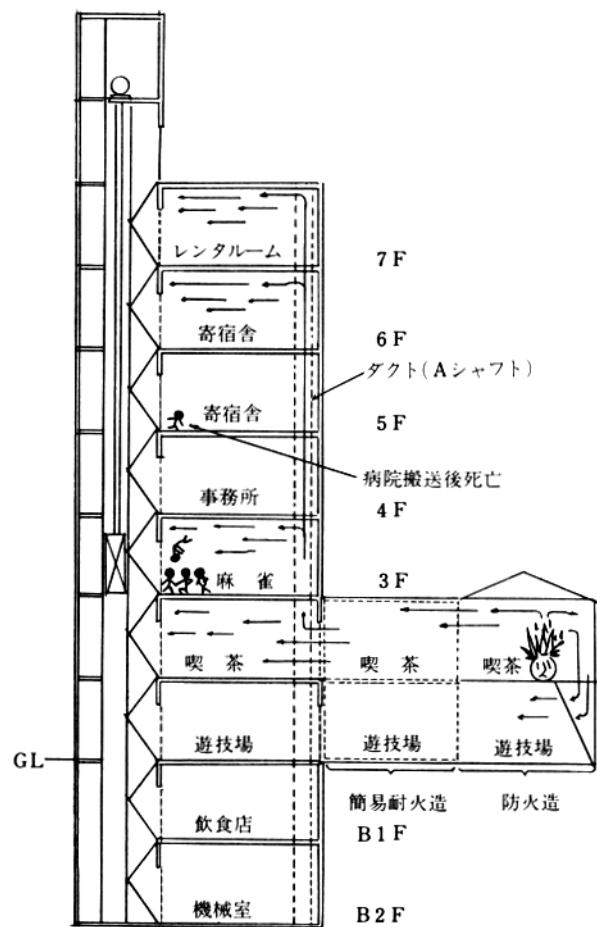
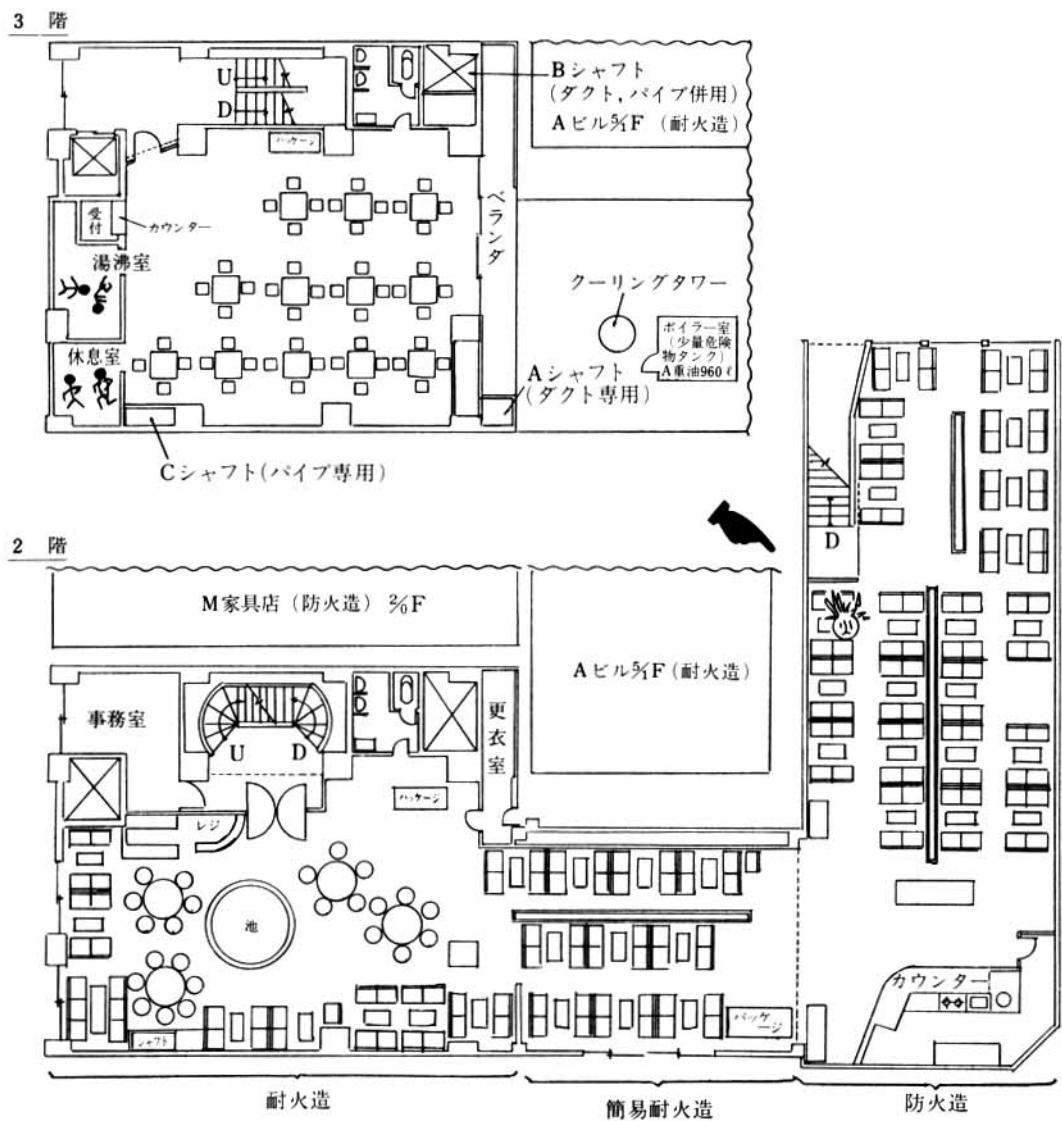
⑤ 火 災 の 延 焼 経 路 等	(出火部位)	(出火室の拡大)	(他階への拡大)
	2階の喫茶店、客室部分(防火造)	可燃材で内装された壁、天井に燃え移り簡耐部分及び耐火部分へと延焼	• 2階木造床から1階天井へ燃え抜け拡大 • A・Bシャフト主としてAシャットの開口部から熱気流、火炎が上昇し上階へ延焼した
2階客室から出火し、壁、天井を四方に延焼していくとともに木造の床から1階天井へ燃え移り、1階防火造部分へと拡大していった。さらに2階では簡耐及び耐火造部分へと延焼し、主に耐火造部分の天井裏空間にダクト口があいていたAダクトから上階へ熱気及び炎が上昇し、同様に天井裏が区画されていない3階へと延焼した(2階のBシャフトの吹出口には、ガラリがかなり閉鎖されていた)6階への延焼については、焼き状況から判断してBシャフトが主たる延焼経路となっており、7階はAシャフトに近いほど強く焼けている状況がみられる。 4、5階はA、Bシャフト等の開口部がたまたま閉鎖状態であったため、熱気流の噴出が少なく延焼しなかったものと推定される。			
<ul style="list-style-type: none"> ○ 延焼拡大した主な理由 <ul style="list-style-type: none"> ○ 喫茶店の内装に可燃材を使用しており、又、防火造と簡易耐火造を区画するシャッターが開放されていたため、一挙に拡大していった。 ○ 使用されていないAダクトの開口部が開口されたままであったため、これが上階延焼の経路となった。 ○ 煙の伝播経路 <p>出火後、濃煙は2階の喫茶店内に充満し、避難者が開放したままであった階段扉から階段室に流入する一方延焼拡大に伴い区画の不完全なシャフトから上階へと伝播していった。</p>
