名 称 所 在	用 途 (令別表)	発 生 日 時 等	構 造・階 層 面 積	焼 損 程 度 (焼損面積 (延面積))	死 傷 者
関根ビル 東京都豊島区西 池袋 1~36~2	複合用途 (16)イ	昭和51年11月27日 出火 5時40分ころ 覚知 5時46分 覚知別 報知電話 鎮火 8時05分	耐火 $\frac{8}{2}$ 建 168.4m ² 延 1348.16m ²	全 \oplus 部・小 505m ² (37%)	死者 1名 傷者 0名 ()

I 火災概要

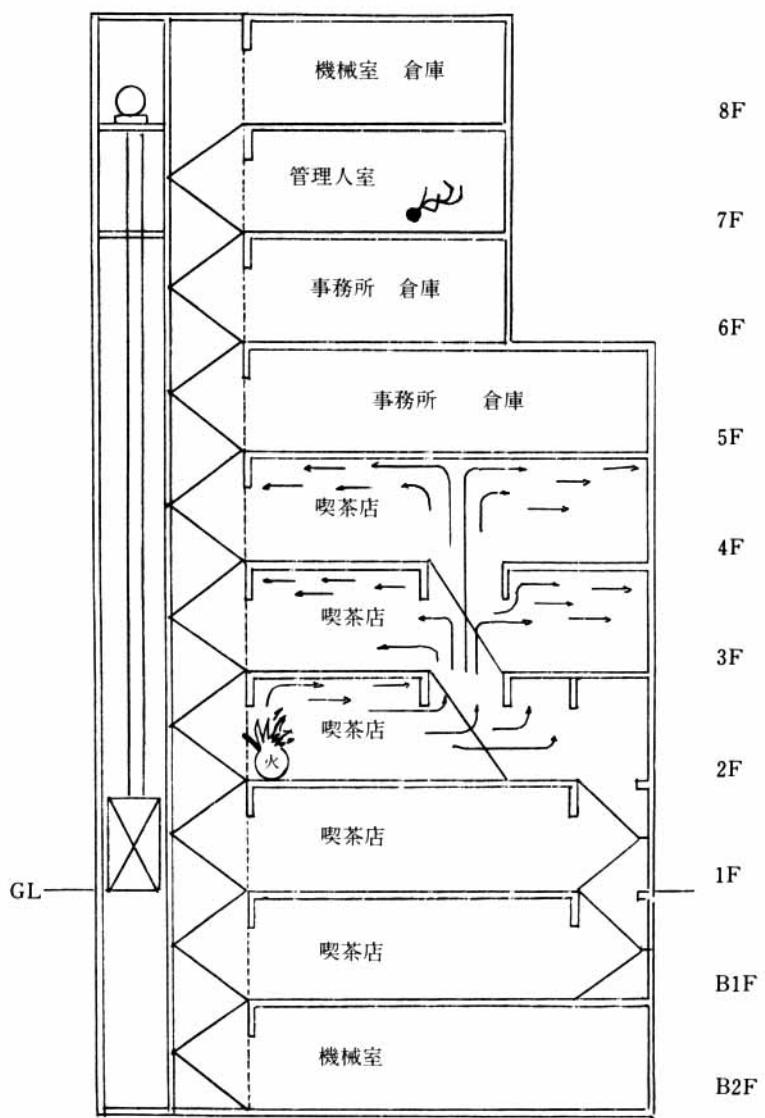
延焼状況

⑤ 火 災 の 延 焼 経 路 等	<p>(出火部位) (出火の拡大) (他階への拡大)</p> <pre> graph LR A[2階店内 空調機前面付近] --> B[可燃内装] B --> C[吹抜け 階段部分] </pre>													
	<p>2階喫茶店、北東側厨房よりの空調機前面付近から出火した火は、付近の可燃物品、可燃性内装に延焼し、北西側ブロックの階段廻りが吹抜け構造であったため、直接3階、4階に延焼拡大していった。</p>													
<ul style="list-style-type: none"> ○ 延焼拡大した主な理由 <ul style="list-style-type: none"> ○ 無人の店から出火し発見が遅れた。 ○ 内装が可燃材であった。 ○ 店舗2階から4階まで吹抜け構造となっていた。 ○ 煙の伝播経路 <ul style="list-style-type: none"> ○ 階段室を上昇した煙は最上階から充满し、濃度を増しながら次第に下階へと下降し部屋の出入口扉のすきまから各室へ侵入した。 ○ ダクトからの流入はあまり強くなかった。 														
<h2>II 火災建物概要</h2>														
① 建 築	<p>着工・竣工又は主たる改築等 10数回ほぼ全階にわたって改装していた。 (建築) 昭和37年2月16日 () 昭和 年 月 日 (同意)</p>													
管 理 状 況	<p>② 積 穴 の 状 況</p>

④ 消防活動概要	<p>(消防上の支障・困難性等)</p> <p>プロック角に面する建物であるが、建物2階から発生した火災は3、4階の吹抜け構造である事より、延焼が立体的にし易くまた屋内階段が一箇所しか無く、加えて実質的な無窓状態と成っているため、濃煙、熱気が立体的に伝播し易く、かつ閉鎖的である事より消防活動は困難性を極めた。</p>

健康人	1名	(泥酔者	名)	要保護者	名)	[乳幼児	名)	高齢者	名)	身体不	名)	自由者	名)	病人	名)	<p>避難上支障となった事項</p> <ul style="list-style-type: none"> ○無窓 □ ○開口部の格子等 □ ○非常口(出入口)等の施錠 □ ○警報設備□(管理不良、機能不良、未設置) ○停電 □ ○その他 □ <p>7階管理人室で就寝中の管理人N(73才)は、熟睡していたため、火災に気付くのが遅れ、煙を大量に吸い込み、ベッドからわずかに動いたところで倒れているところを特別救助隊の人命検索により発見され、東側屋内階段を利用して救助された後病院に収容されたが、一酸化炭素中毒で死亡したもの。</p>
健康人	1名																	
(泥酔者	名)																	
要保護者	名)																	
[乳幼児	名)																	
高齢者	名)																	
身体不	名)																	
自由者	名)																	
病人	名)																	
<h4>IV 問題点・教訓等</h4> <ol style="list-style-type: none"> 1. 東側階段室には、各階各室に入りする網入ガラス防火扉が設けられており、この扉のほとんどが親子扉で周りには2~4mm程度のすきまがあったうえ、3階階段室のブロック積区画の上部が埋戻しされておらず、穴があいていた為、階段が煙道となり、濃煙が上階から充満して来て避難可能にした。 2. 居住者のいた上階部分は二方向避難が確保されていなかった。 3. 店舗内部に吹き抜け階段があったため、延焼拡大に拍車をかけた。
