36.6豪雨による背山(市有地)の 山崩れ調査報告

昭和36年9月

神戸市建設局土木部緑地砂防課

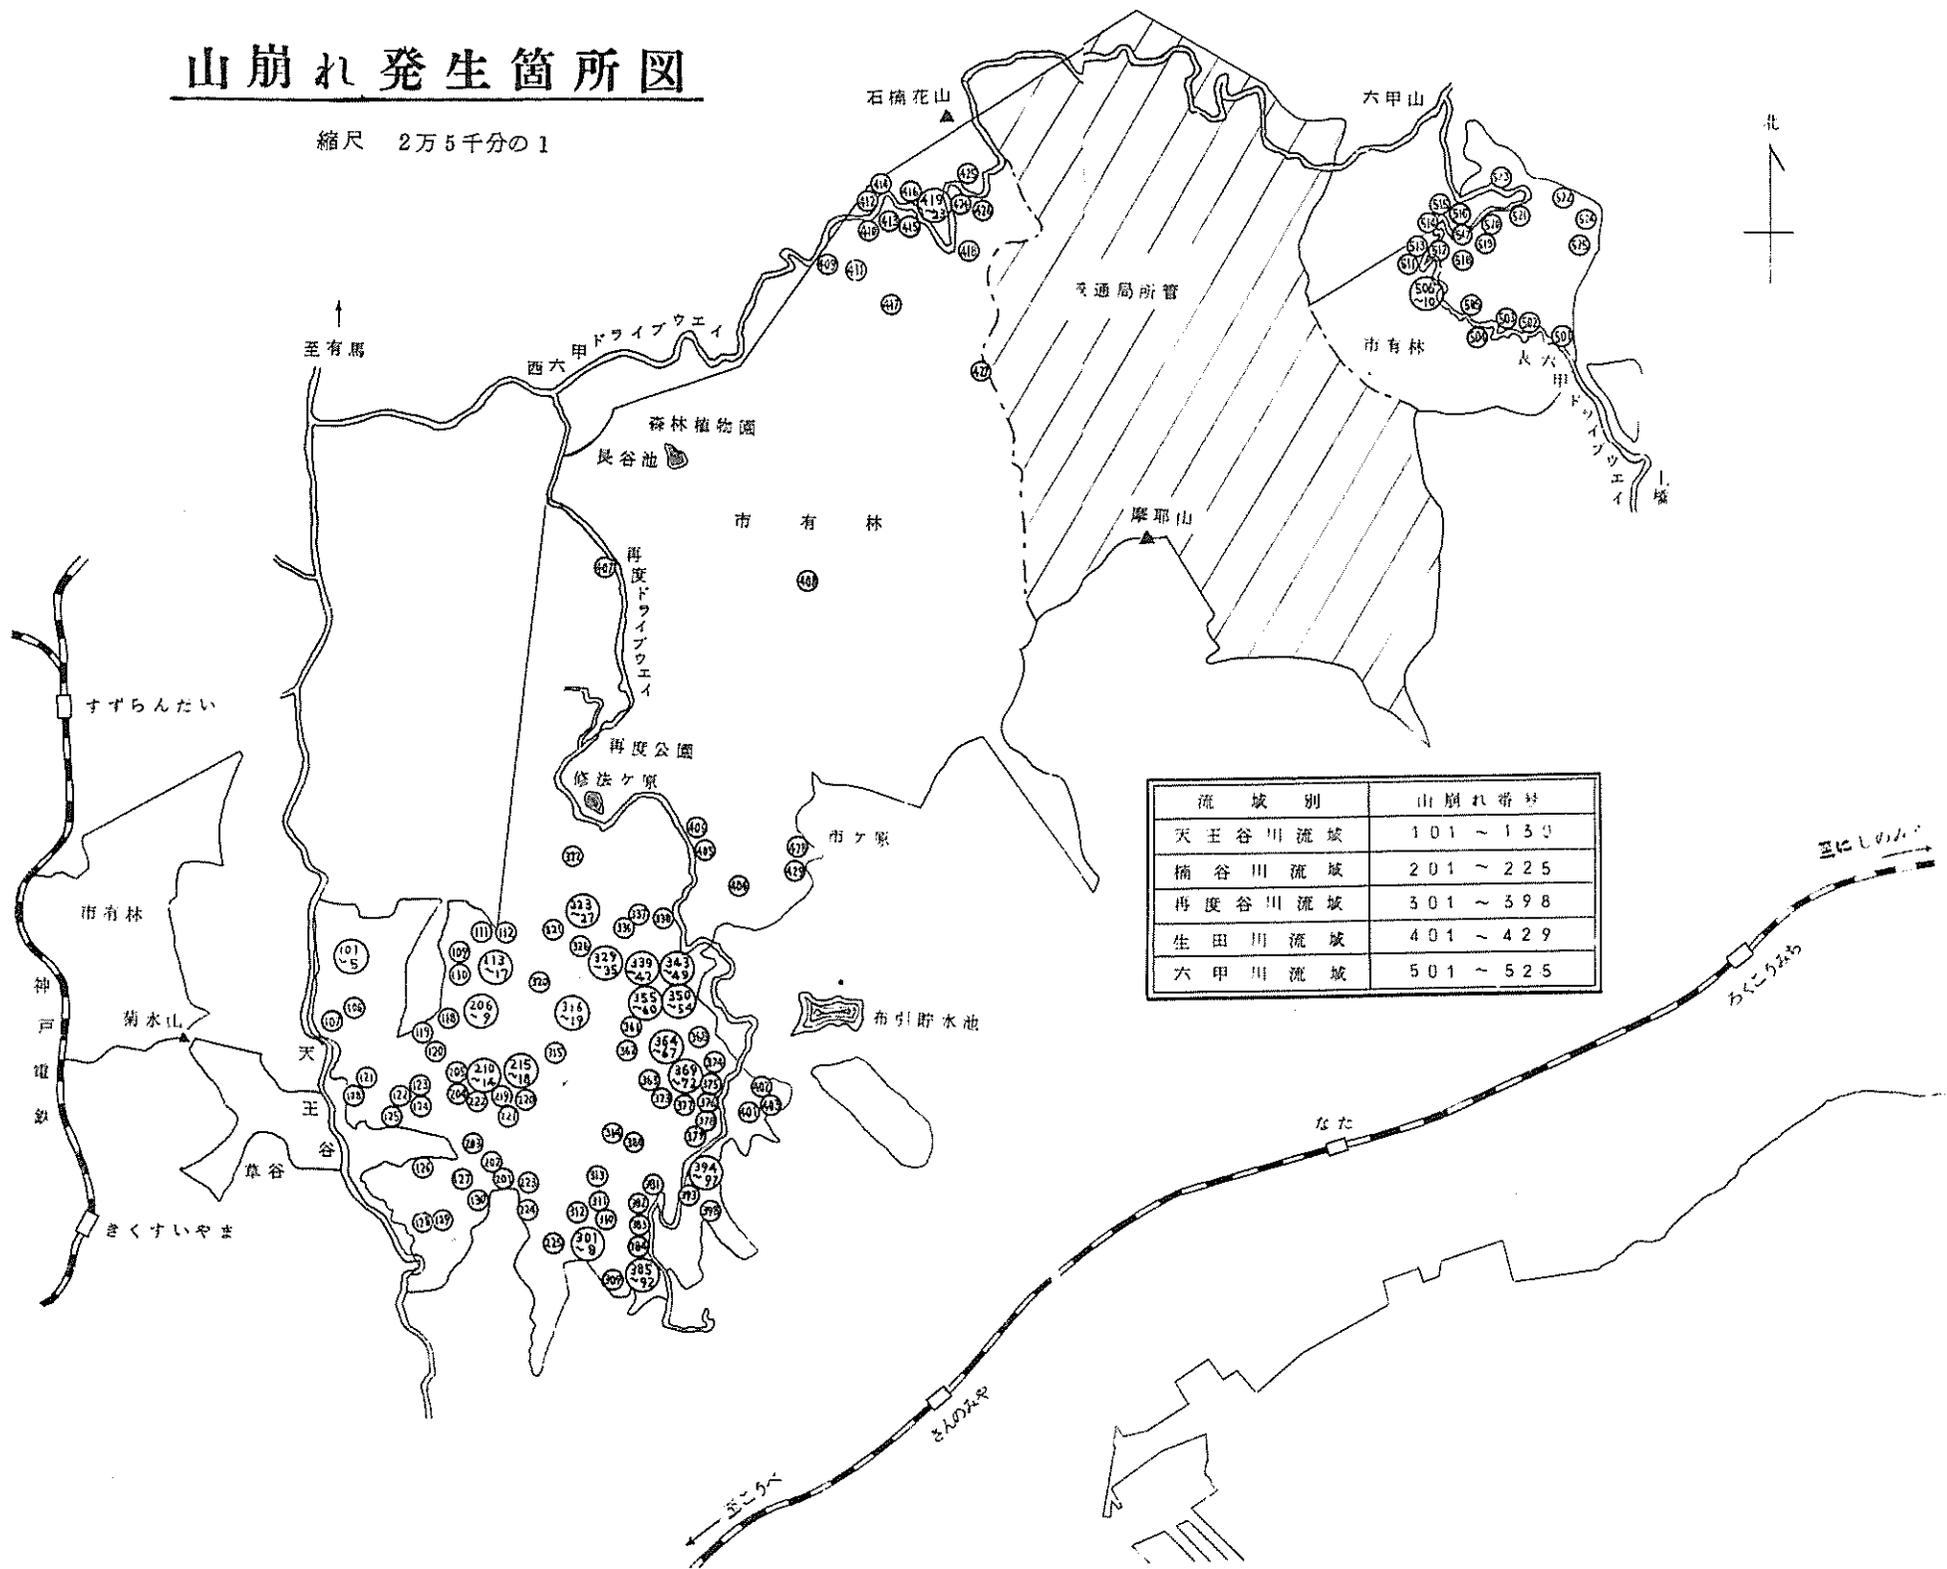
山崩れ発生箇所図

縮尺 2万5千分の1

調査を行つたのは、西、菊水山附近（神戸電鉄線附近）から、東、表六甲ドライブウェイ附近にいたる間、東西に、市街地背後につらなる市有山地1,280 ha についてである。（概略位置については末尾の地図を参照のこと。）
