1. 市町村

① 調査目的

平成23年3月11日(金)14時46分頃発生した東北地方太平洋沖地震で津波の被害を受けた太平洋沿岸市町村のうち、岩手県並びに宮城県の全市町村の庁舎の被害状況並びに発災から1ヶ月を経過した時点での災害対策本部の運営状況を概観するため、現地調査を行った。

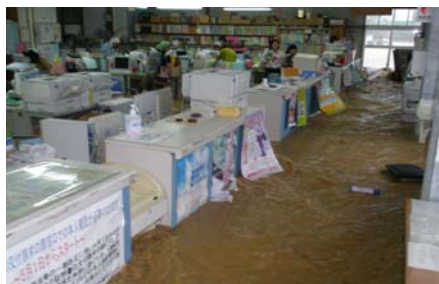
（写真提供）奄美市住用総合支所（平成22年10月の水害）

なお、庁舎が被災すること自体は津波に限らずしばしば起きる。こうした懸念がある市町村では、被災しないための対策や代替施設の準備を十分行っておく必要がある。

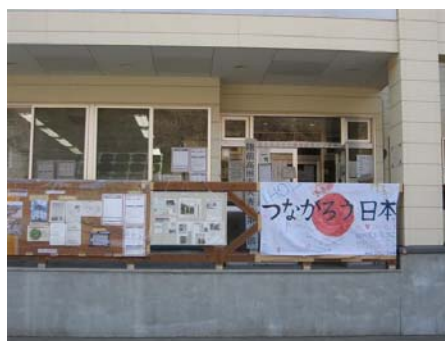
どの市町村でも玄関ホール等に情報提供や安否確認のための大量の貼り紙があった。大規模な災害になるほど貼り紙の数は大量となり、どこにどのような情報があるのか判別が難しく、せっかくの情報が埋もれてしまう。貼り紙によるよりよい情報提供の方法を考えていく必要がある。

写真は陸前高田市の仮庁舎前。「つながろう日本」の国旗左側は、「本日の新聞記事」「政府からのお知らせ(官邸壁新聞)」「広報りくぜんたかた」「写真」等に分類され、わかりやすく掲示されていた。丁寧な情報提供の取り組みだと感じた。
