第2章 東日本大震災における宮古市田老地区の津波対策の効果に関する実態

1. はじめに

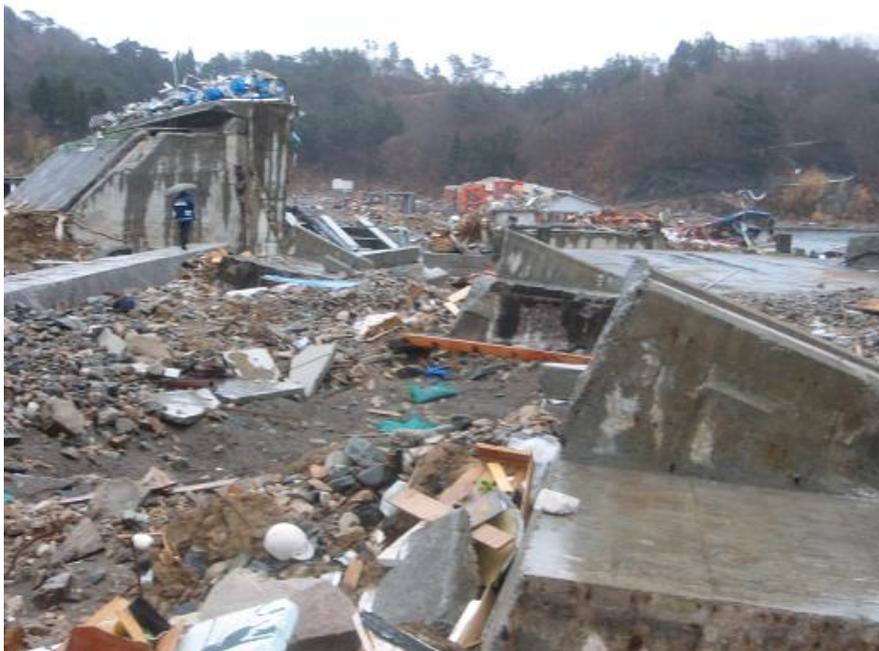
写真 2-1 田老地区防潮堤の被害（震災から約 1 ヶ月後）

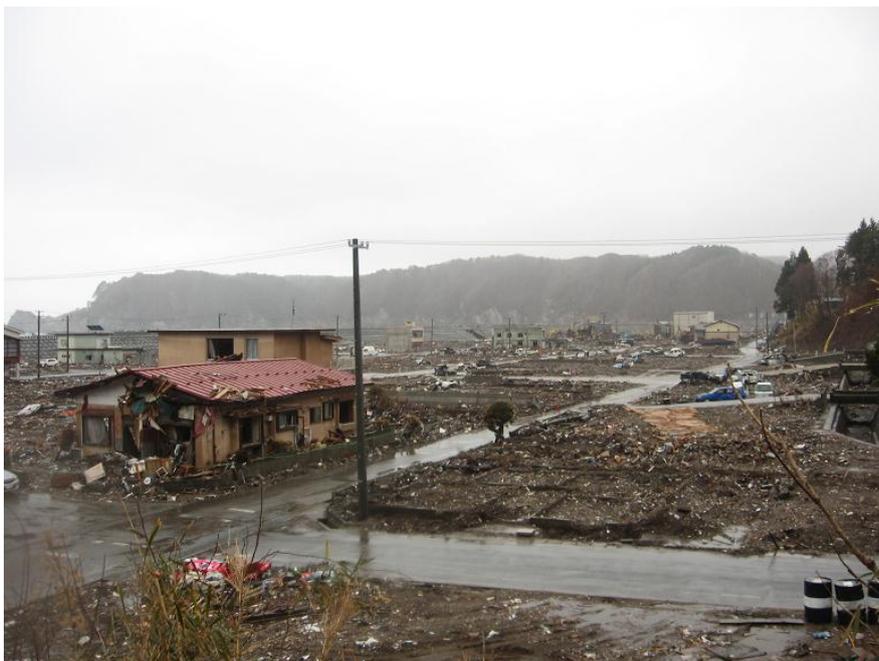
写真 2-2 田老地区市街地の被害（震災から約 1 ヶ月後）
