名 称 所 在	用 途 (令別表)	発 生 日 時 等	構 造・階 層 面 積	焼 損 程 度 (焼損面積) (延面積)	死 傷 者
<b>藤 井 精神病院</b>		昭和44年11月19日	防火 $\frac{1}{2}$	④・半・部・小	死者
徳島県阿南市見能林町築留1~1	病 院 ( 6 )イ	出火23時00分ころ 覺知23時26分 覺知別 報知電話 鎮火翌日1時00分	建 696m <sup>2</sup> 延 696m <sup>2</sup>	606m <sup>2</sup> (87%)	6名 傷者 5名 ( )

## I 火災概要

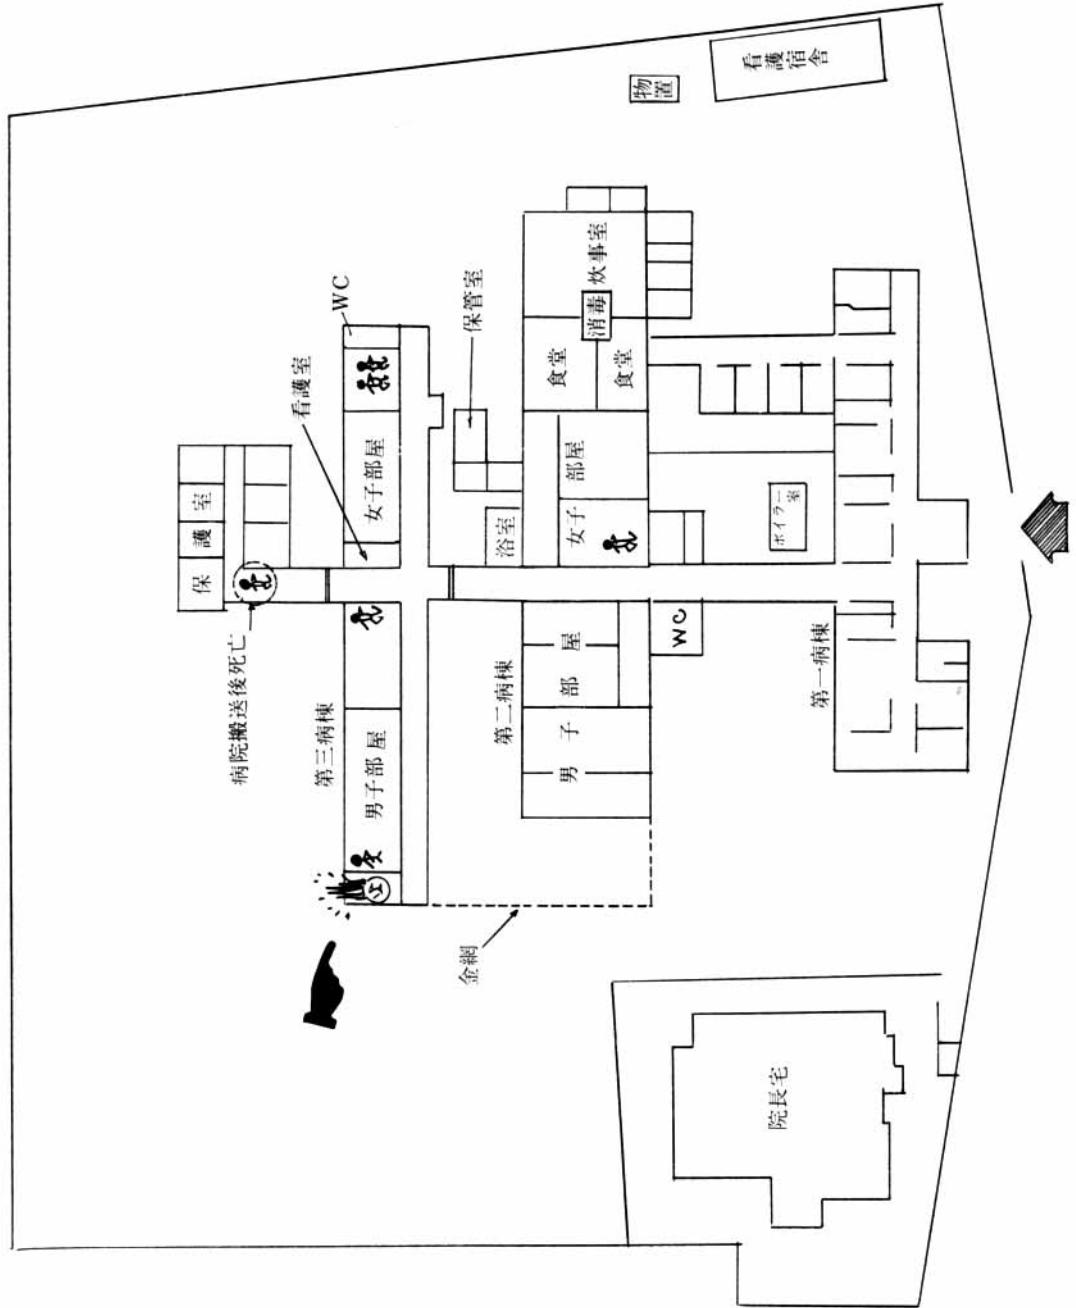
⑤ 火 災 の 延 焼 経 路 等	(出火部位)	(出火室の拡大)	(他室への拡大)	(隣棟への延焼)												
	第3病棟便所	腰板の耐水ボードとモルタルの間を燃え上がった	天井裏から病室へと延焼拡大した	煙突状となった廊下から第2病棟及び保護室へ延焼した												
患者の放火により第3病棟の便所の壁体内部から出火し、耐火ボードとモルタルとの空間を燃え移り、病室の男子部屋に延焼さらに渡り廊下を通じて第2病棟と保護室に延焼拡大した。																
<ul style="list-style-type: none"> <li>○ 延焼拡大した主な理由           <ul style="list-style-type: none"> <li>○ 建物構造、内装等全て可燃材で造られ、延焼防止のための防火壁等の区画がなかったため延焼を早めた。</li> <li>○ 初期消火活動が何らなされなかったため、火の回りが早かった。</li> </ul> </li> <li>○ 煙の伝播経路           <ul style="list-style-type: none"> <li>便所の壁体部分からの出火に伴ない、煙は壁体内空間及び天井裏を走り中廊下は煙道となって各病棟に充満していった。</li> </ul> </li> </ul>																
<b>II 火災建物概要</b>																
① 建 築	着工・竣工又は主たる改築等 (不明) 昭和 年 月 日 ( ) 昭和 年 月 日															
管 理 状 況	<b>② 縱 穴 の 状 況</b>

1. 収容患者の避難誘導に全力を傾注したため、消防機関への通報が二次的となった。 2. 患者の性質上、窓、非常口等は全て施錠又は金網等が設けられており、避難上及び消防活動上障害となった。 3. 精神病患者のため看護人の避難誘導に従わない者が多く、さらに避難誘導のため宿直看護人等が少なかったため大混乱となった。
