火災・事故防止に資する防災情報提供シート

防災情報の種類：火災, 爆発, **漏洩**, その他 | No. 030014002

件名：懸垂式給油設備からのガソリンの流出

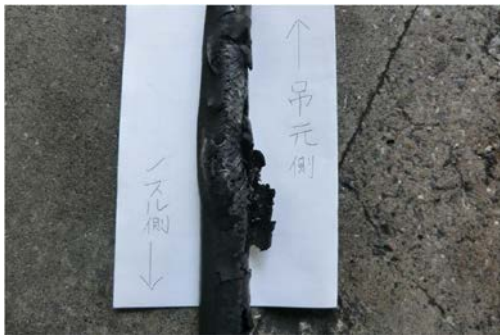
ガソリンスタンドにて、懸垂式給油設備を使用して車両にガソリンを給油中、給油ホースの途中（ノズルから上方約3メートルの位置）からガソリンが噴き出しているのを利用客が発見した。給油設備を停止してホースを確認したところ、直径約2センチメートルの孔が開いているのを確認した。

給油ホースの破損状況

ホースが使用状態と待機状態を繰り返すことによるホースリールとの摩擦、従業員による取扱い時のねじれ及び施設の中でも使用頻度の高い機器であることが重なり、当該ホースが疲労劣化し開口したものと推定される。また、事故の数時間前に当該ホースに亀裂を発見しメンテナンス業者に交換を依頼したが、継続して使用していたことも挙げられる。

- ・ 日常点検を徹底し、亀裂等の異常を発見した際には直ちに使用を停止する。
- ・ 給油時にホース等にねじれや過度の引っ張りが生じないように、設備の取扱いに関して従業員に徹底させる。
- ・ ホースの耐用年数等の他に、使用頻度や積算使用量を考慮した点検・交換を行う。

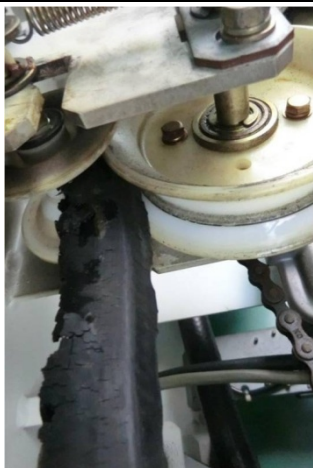
ユニット内ホース状況
