## 火災・事故防止に資する防災情報提供シート

No. 030809001

件名：パッキン不良により製品の漏洩（想定）

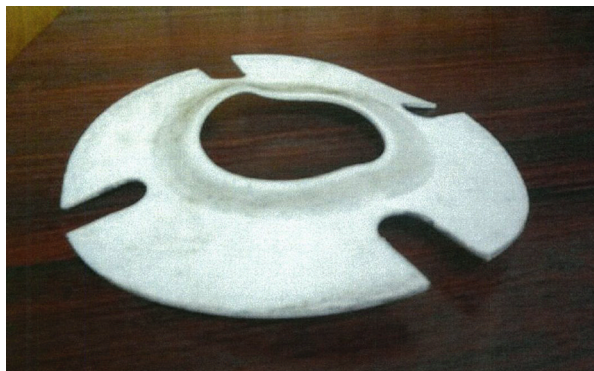
参考写真(絵図)

タンクコンテナ下部液出入れ口から製品の積込を開始後、コンテナ側の液用ホース接続フランジ部より製品の漏洩を発見。直ちにコンテナ下部緊急遮断弁、コンテナ下部バルブ、工場側払出しバルブの順に閉止し、工場側の立会者に報告しポンプを停止してもらった。路面に製品が漏洩し側溝に流出したため、土嚢で側溝を遮断し漏洩した製品を吸引ポンプを使用して回収した。その後液用ホース内の残液を抜き取り、工場側に用意していただいた新しいパッキンを使用して充填を完了した。

パッキンの劣化(変形)を確認せずにフランジに取付けた。

緊急時(漏洩時)のバルブ閉止の順序を間違えたためホース内に液圧力がかかり漏洩量を増やしてしまった。

フランジ取付け時のパッキン確認を確実に行うように指導した。

使用に適さないパッキンを例示して、交換が必要な状態を教育する。

予備パッキンを常備させる。

緊急時(漏洩時)の作業手順を再確認し、実地訓練を実施する。
