昭和57年7月31日～8月3日

台風10号と低気圧による

# 災害の概要

天理市企画課

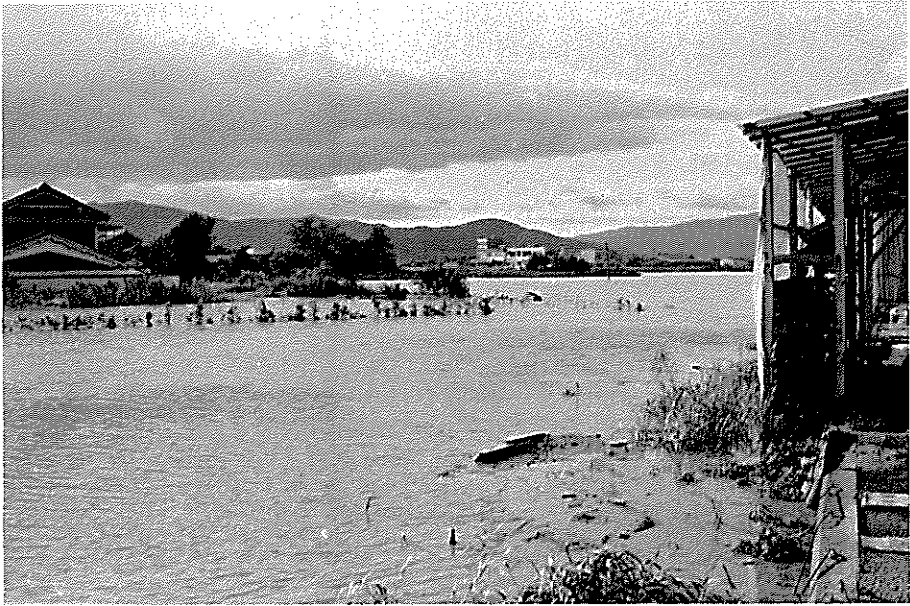
表紙

庵治町一帯の侵水

特に浸水被害の多かったのは二階堂地区で、中でも庵治町では、2度にわたる田原本町での初瀬川の決壊により342世帯が床上浸水の被害を受けた。

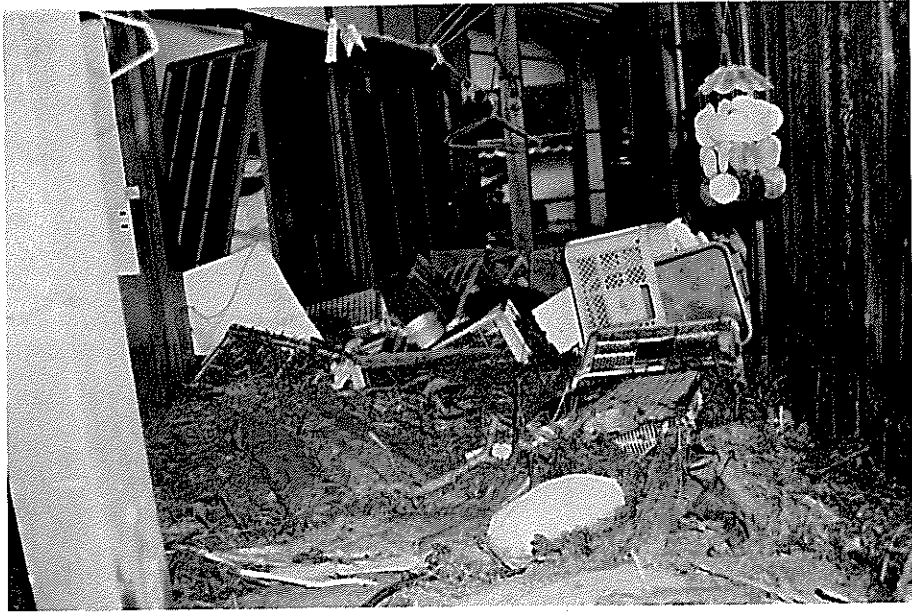
上

内馬場の土砂の流入

山間部、中山間部においても、多量の降雨による土砂崩れ、土砂の流出が発生し、特に内馬場町で大きな被害が生じた。

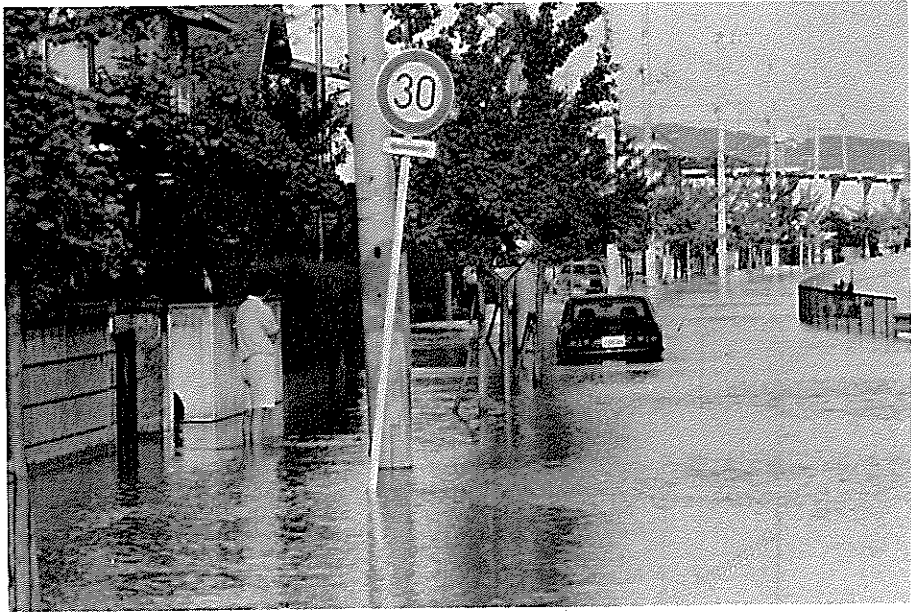
下

庵治町庵治団地の侵水
