国土技術政策総合研究所資料

建築研究資料

平成 23 年（2011 年）東北地方太平洋沖地震調査研究（速報）

Quick Report of the Field Survey and Research on
“The 2011 off the Pacific coast of Tohoku Earthquake”

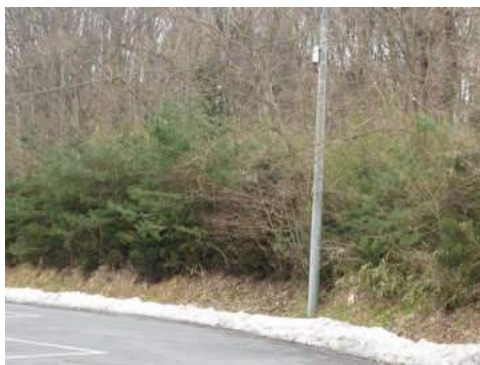
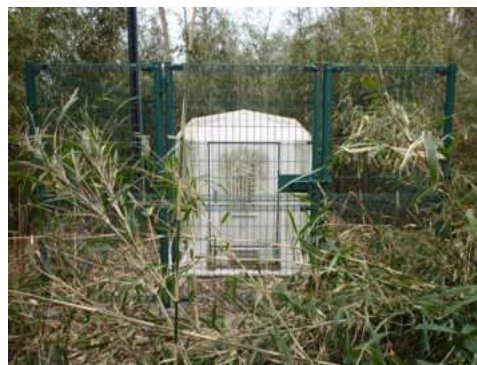
写真 4-1 K-NET 築館

K-NET 築館の観測点は、栗原文化会館の南側駐車場の南、高さ約 3m の段差の上に、段差から約 5m 南に設置されている (高さ、距離は目視による)。状況から判断すると、地形による加速度の増幅も考えられる。

(a) 設置場所 (写真中央段差上の林の中)

(b) 地震計 (左側に約 3m の段差あり)

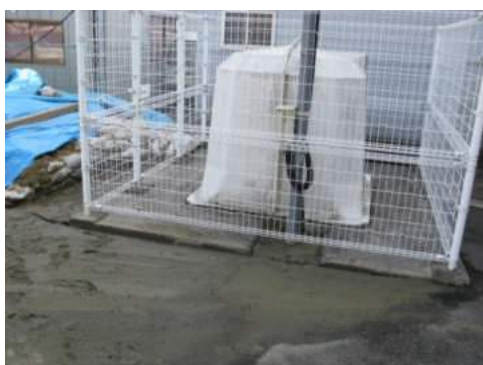
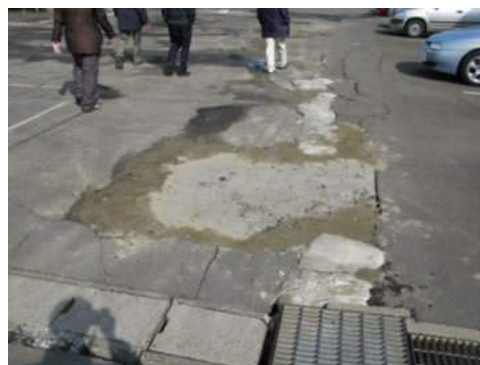
写真 4-2 K-NET 仙台

K-NET 仙台の地震計は、仙台市宮城野消防署の駐車場内に設置されている。周辺には段差や斜面はなく、地震計は平坦な場所にある。駐車場や地震計周辺には亀裂が見られ、液状化による噴砂の跡のようなものがあった。一部の建物では仕上げの軽微な損傷があったが、周辺の大多数の建物には特に被害がないように見えた。

(a) 地震計 (噴砂の跡)

(b) 駐車場の亀裂と噴砂の跡

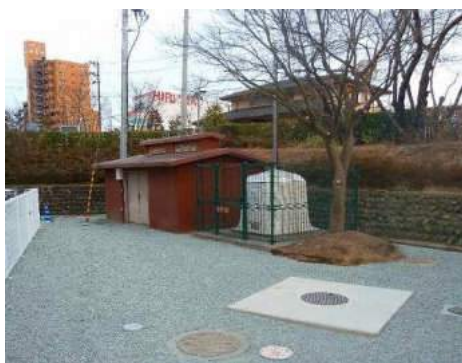
写真 4-3 K-NET 郡山

郡山市内、開成山総合運動公園に設置されている。脇の道路よりも低い位置で、周囲には小屋や樹木、電柱などがある。

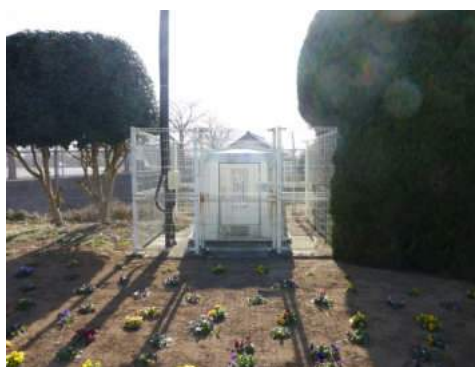
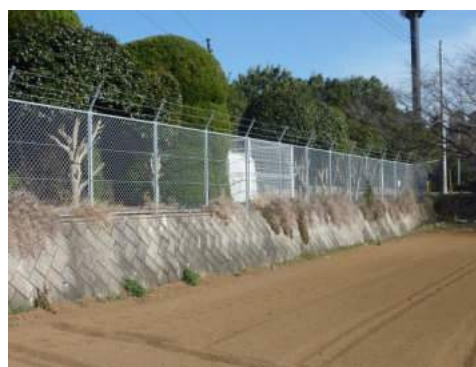
写真 4-5 K-NET 銚田

銚田総合公園内に設置されている。地震計の前面には花壇があり、後ろ側には段差がある。

なお、気象庁は、震度観測点「銚田市当間」として使われている本 K-NET 銚田の観測点について、「震度が周辺に比べ過大に観測されていると判断された観測点」として、「震度計の設置状況には異常が認められないため、震度観測自体は正常に行われている」が、「地域代表性という観点から、(中略)地震情報への活用を停止」した⁴⁻²¹⁾。

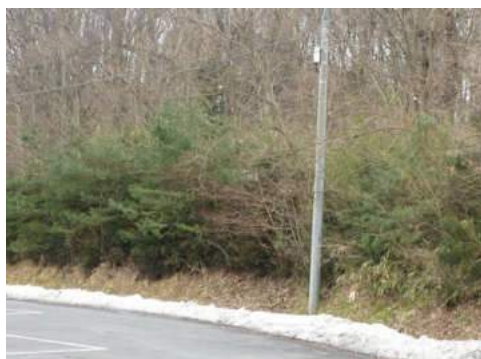
栗原文化会館の南側駐車場の南、高さ約3mの段差の上、段差から約5m南に設置してある(高さ、距離は目視による)。地形による加速度の増幅も考えられる。(写真5.2.1-1、5.2.1-2)

写真 5.2.1-1 K-NET 栗原築館
設置場所（写真中央段差上の林の中）

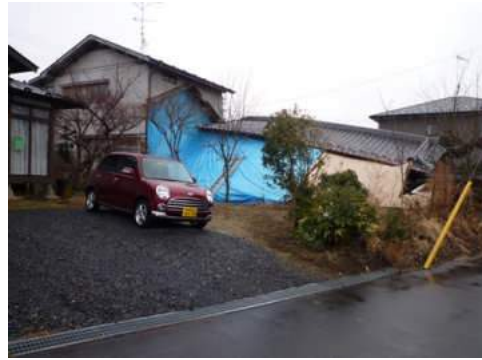
写真 5.2.1-8 倒壊家屋

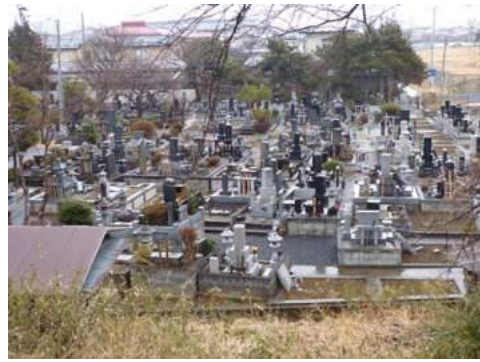
写真 5.2.1-14 墓石の転倒

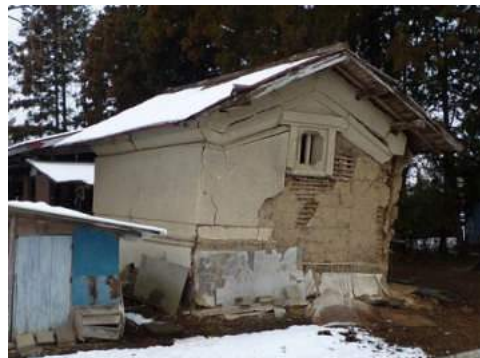
栗原市栗駒桜田においても被害が多いとの情報に基づき、同地区の住宅等の被害概要調査を行った。作業小屋等の倒壊（写真 5.2.1-15、5.2.1-16）、長屋門の土塗り壁の剥落（写真 5.2.1-17）、大きく損壊した土蔵（写真 5.2.1-18）などの被害が認められた。住宅の著しい被害は確認されなかった。

写真 5.2.1-18 大きく損壊した土蔵
(栗原市栗駒桜田)

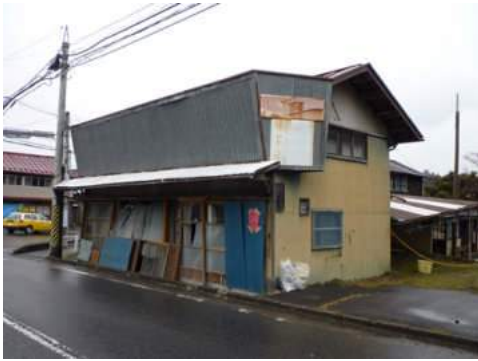
栗原市瀬峰においても被害が多いとの情報に基づき、栗駒市瀬峰の住宅等の被害概要調査を行った。開口の大きな店舗併用住宅（写真 5.2.1-21、5.2.1-22）が大きく損壊する被害例があった。戸建て住宅の被害は比較的軽微と思われる。また、古い鉄骨造の建築物で外壁が大きく損傷しているなどの被害があった。

写真 5.2.1-21 店舗併用住宅の被害
(栗原市瀬峰)

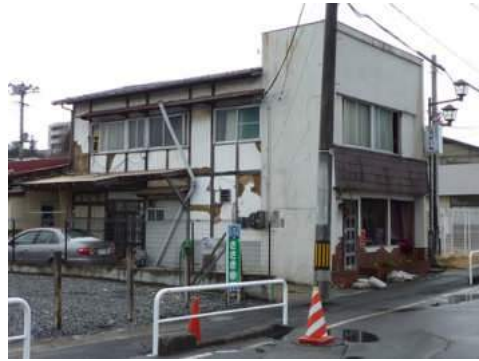
写真 5.2.1-22 店舗併用住宅の被害
(栗原市瀬峰)

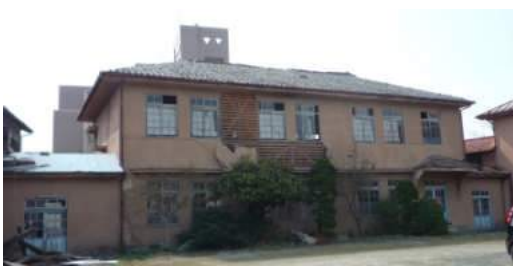
写真 5.2.2-9 屋根瓦と外壁に被害を受けた学校建築

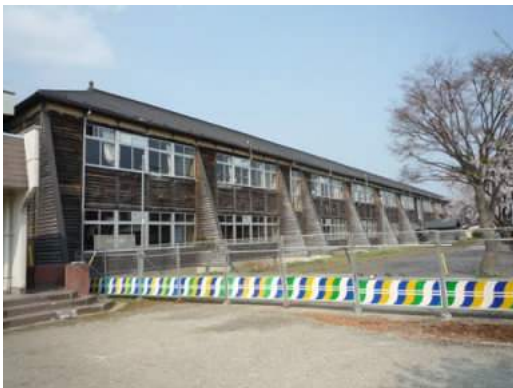
写真 5.2.2-11 外観上被害軽微に見えた学校

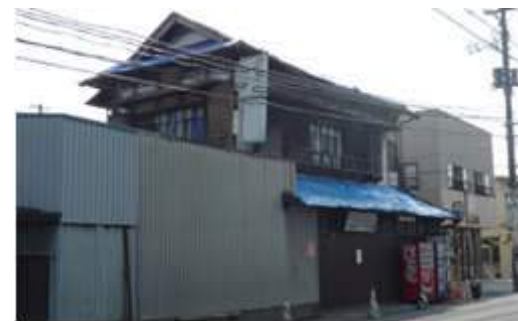
以上のほかに、1階の残留変形が大きい店舗併用住宅（写真 5.2.2-12、5.2.2-13）、2階の残留変形が大きい店舗併用住宅（写真 5.2.2-14）、地盤の液状化によって大きく傾いた平屋建ての住宅（写真 5.2.2-15、5.2.2-16）などが確認された。

写真 5.2.2-14 2階の方が1階より残留変形が大きい店舗併用住宅

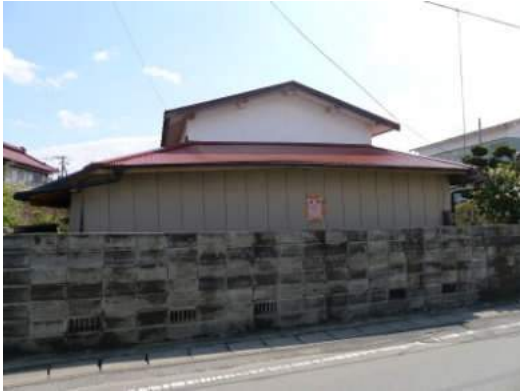
古川荒谷は国道4号線沿いの旧街道で、道路を挟んで両側に住家、店舗併用住宅が並ぶ地域。道路沿いに地盤変状により傾斜した木造住宅(写真5.2.2-18)、外壁が一部剥落し、傾斜した木造住宅(写真5.2.2-19)等が散見された。地震被害を受けて、道路側の建物の一部(店舗か倉庫と推測される部分)が取り壊された建物の痕跡が数軒確認された(写真5.2.2-20～5.2.2-22)。

写真 5.2.2-18 地盤変状により傾斜した平屋の住宅

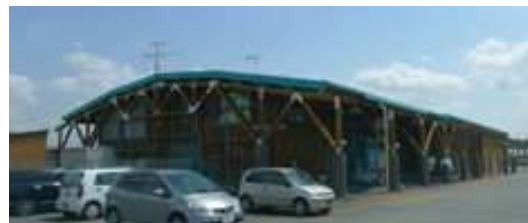
写真 5.2.2-24 集成材構造の店舗(無被害)

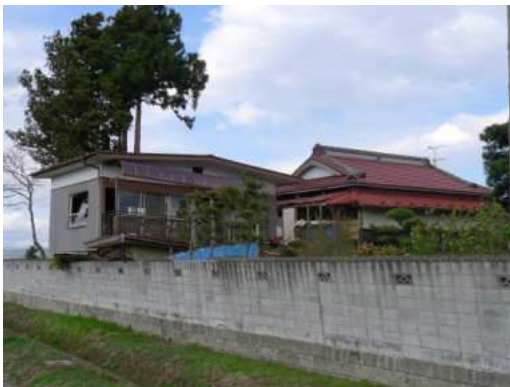
写真 5.2.3-3 ほぼ倒壊相当の住宅
（ブロック塀に載っている）

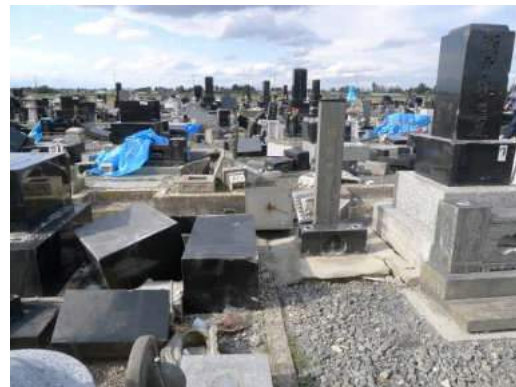
写真 5.2.3-4 平針共葬墓地

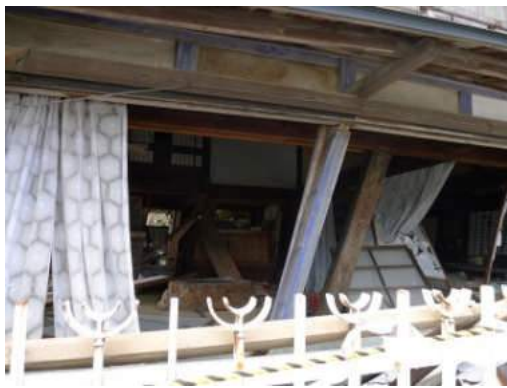
写真 5.2.3-13 写真 5.2.3-12 の詳細

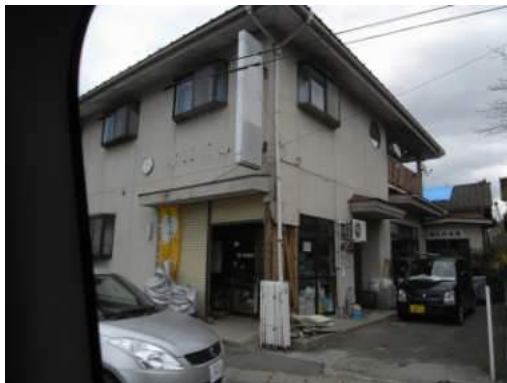
写真 5.2.3-15 外壁の一部が剥落した店舗併用住宅

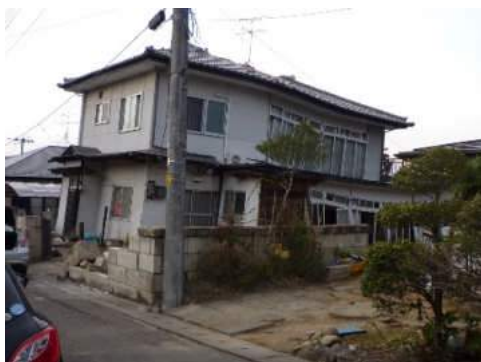
折立6丁目では、擁壁破壊に伴う住宅被害が散見され、被害が甚大なもの1件（写真5.2.5-1）が認められた。折立5丁目では、折立小学校の南西側一帯で、連続した地盤変状と擁壁破壊があり、10棟を超える住宅が大きく損壊している状況が認められた（写真5.2.5-2～5.2.5-6）。なお、少なくとも写真5.2.5-2および写真5.2.5-6については、既に応急危険度判定が実施され、“危険”の判定がなされていた。

写真 5.2.5-6 地盤変状に伴う住宅被害
(青葉区折立 5 丁目)

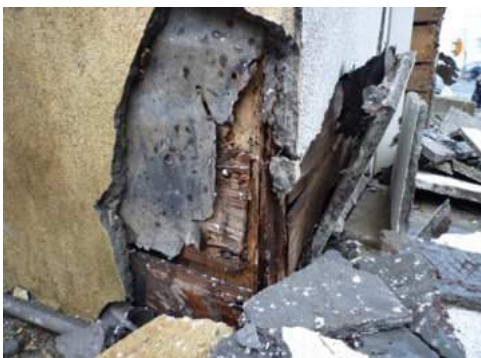
写真 5.2.5-9 同詳細
（仙台市青葉区貝ヶ森）

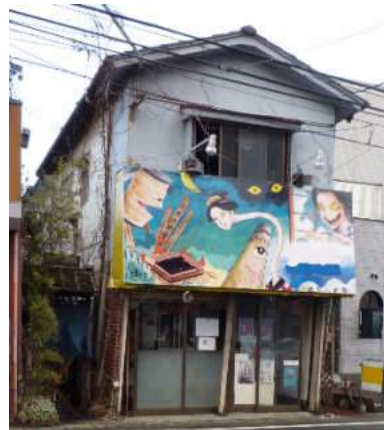
写真 5.2.5-10 残留変形の大きな木造
（仙台市青葉区小松島）

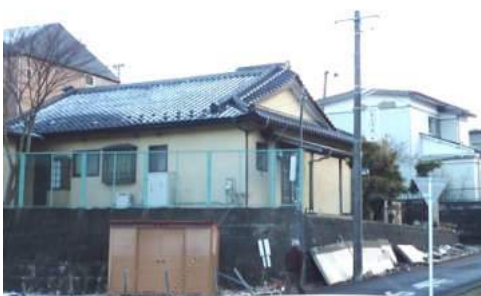
東北地方整備局建政部、仙台市青葉区役所により得られた情報に基づき、仙台市青葉区旭ヶ丘において住宅等の被害概要調査を行った。傾斜地であるが擁壁そのものの被害は少なく、棟瓦の落下、コンクリートブロックと思われる塀の倒壊等が認められた（写真 5.2.5-11）。

写真 5.2.5-11 棟瓦落下および塀の倒壊
（仙台市青葉区旭ヶ丘）

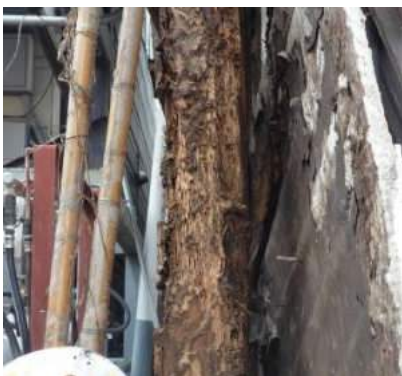
本町の倒壊した RC 造の通りを挟んで反対側の加治町付近に、木造家屋の被害が多数確認された。例えば、店舗に改装した土蔵が大きく損壊したもの（写真 5.2.6-1）、店舗併用住宅の 2 階部分のモルタルが大きく崩落したもの（写真 5.2.6-2、5.2.6-3）が確認された。剥落した外壁モルタルの下地や構造躯体の一部には、腐朽およびヤマトシロアリによる蟻害（写真 5.2.6-4～5.2.6-7）が複数確認された。モルタル外壁が剥がれて、落下しそうな危険な状態にあるもの（写真 5.2.6-8、5.2.6-9）も確認された。また、これらの近傍では、コンクリートブロック造と見られる建築物が倒壊していたが、これに隣接する木造住宅は、階段室部分が一部崩壊（写真 5.2.6-10）していた。

写真 5.2.6-5 写真 5.2.6-4 の柱の生物劣化

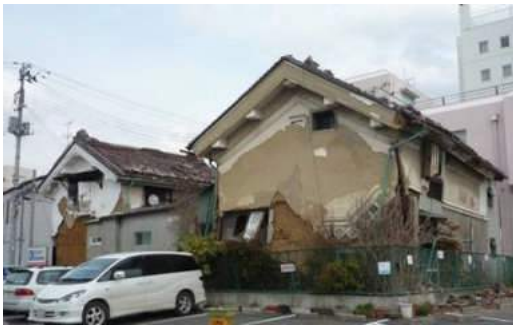
窓ガラスが破損したホテルの近傍では土蔵が大きく損壊し、残留変形（写真 5.2.6-11）があった。土蔵の被害では、屋根だけが崩壊する被害例も確認された（写真 5.2.6-12）。なお、他にも大きく損壊したと思われる店舗併用住宅（写真 5.2.6-13）があったが、解体撤去作業（写真 5.2.6-14）が始まっていた。

写真 5.2.6-11 大きく損壊して残留変形
がある土蔵

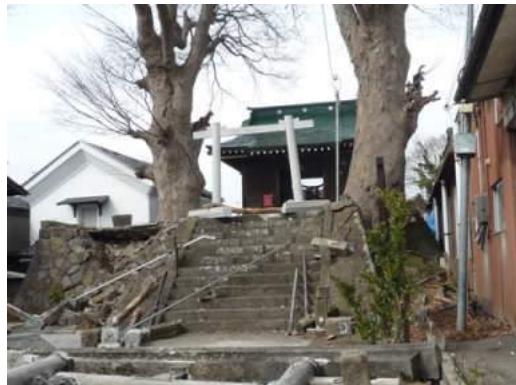
その他、屋根瓦の被害（写真 5.2.6-15）も多数確認された。一部損傷が見られたり、建物全体が傾斜している RC 造も確認された。この付近では、鳥居が落下し（写真 5.2.6-16）、残留変形が認められる木造（写真 5.2.6-17）もあった。

写真 5.2.6-16 鳥居の崩壊

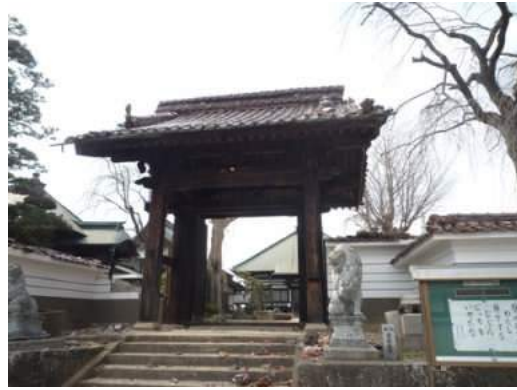
写真 5.2.6-18 被害軽微の山門

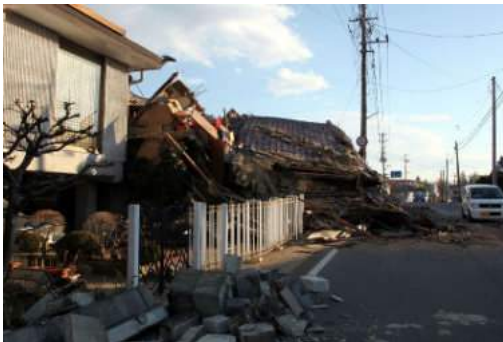
写真 5.2.6-21 南町の倒壊家屋 (須賀川市役所ホームページより)

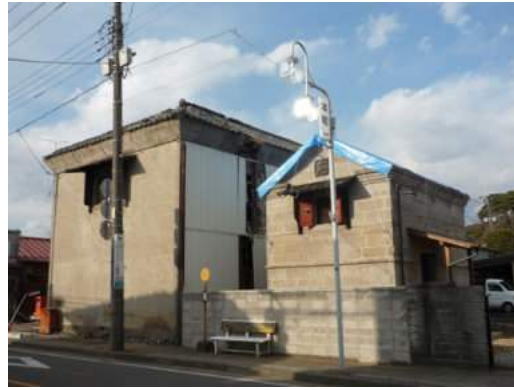
町役場周辺の鉄骨造建物で外壁の脱落が数棟認められた。また、石造りの蔵が大きく損壊（写真 5.2.7-2）していた。石造りの外壁を有する旧郵便局庁舎の外壁が剥落した（写真 5.2.7-3）部位から柱材及び土台の生物劣化（写真 5.2.7-4）が確認された。

写真 5.2.7-2 石倉の被害

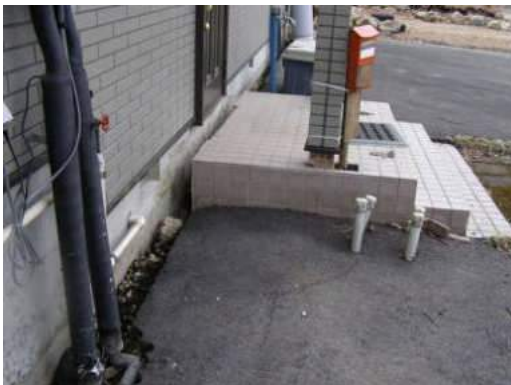
被害としては、敷地の傾斜や盛り土部分の地盤変状が原因と推測される建築物の被害（写真 5.2.7-5）やウッドデッキの損壊や移動（写真 5.2.7-6）、外構（低い石積み擁壁）の石の崩落（写真 5.2.7-7）が多かったが、構造躯体の地震動被害が支配的と考えられる木造住宅も認められた（写真 5.2.7-8）。被害の大きい建物の柱脚接合部金物には山形プレート、筋かい端部には短冊金物が設置（写真 5.2.7-9）されていることが確認された。その他の被害としては、基礎のひび割れ（写真 5.2.7-10）、外壁仕上げ材（サイディング及びモルタル）のひび割れと剥落（写真 5.2.7-11）や窓ガラスの割れ（写真 5.2.7-12）、軒裏天井の落下（写真 5.2.7-13）などが確認された。

写真 5.2.7-5 那須町豊原乙の別荘地の地盤変状

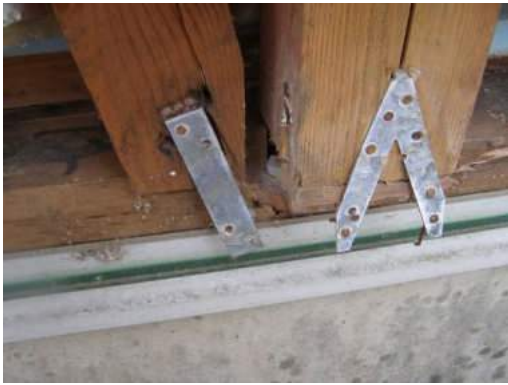
写真 5.2.7-9 写真 5.2.7-8 の柱脚及び筋かい端部

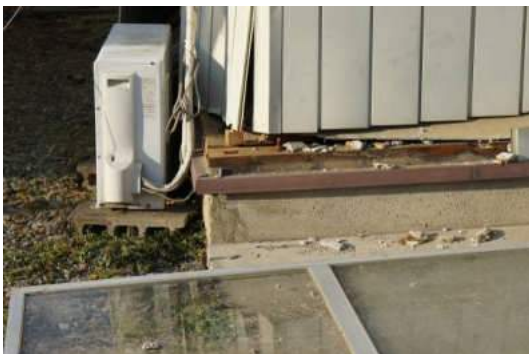
写真 5.2.7-21 写真 5.2.7-19 の柱脚接合部
仕様

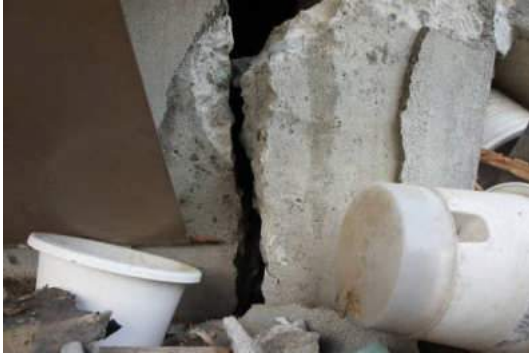
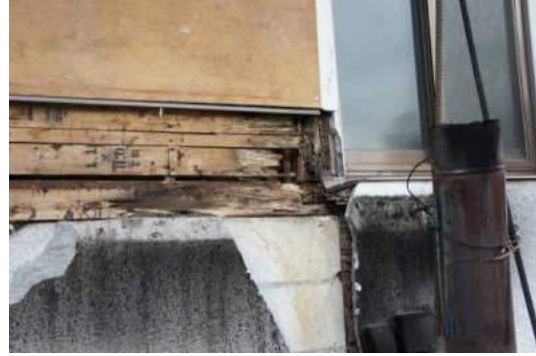
写真 5. 2. 7-25 写真 5. 2. 7-23 の基礎の被害 写真 5. 2. 7-26 写真 5. 2. 7-23 の浴室上部の生物劣化

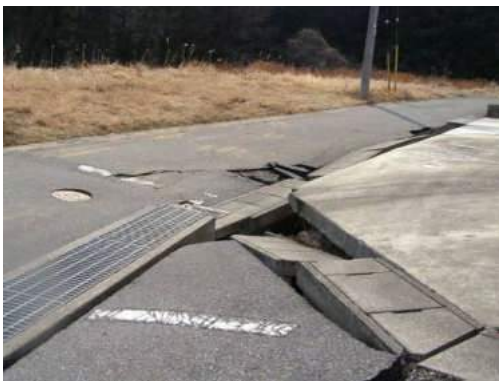
造成宅地であるロビンシティ（写真5.2.8-3）では、地震動被害よりも、地盤の変状（写真5.2.8-4）による塀や擁壁のひび割れ（写真5.2.8-5、写真5.2.8-6）、路盤の陥没（写真5.2.8-7）、宅地地盤の浮沈（写真5.2.8-8）、建物の基礎の割れ（写真5.2.8-9）などが多数確認された。他に、屋根瓦（特に棟瓦）の被害が多数見受けられ、盛土部分の地盤変状による階段の傾斜（写真5.2.8-10）や塀の崩壊も確認された。

写真 5.2.8-7 路盤の陥没

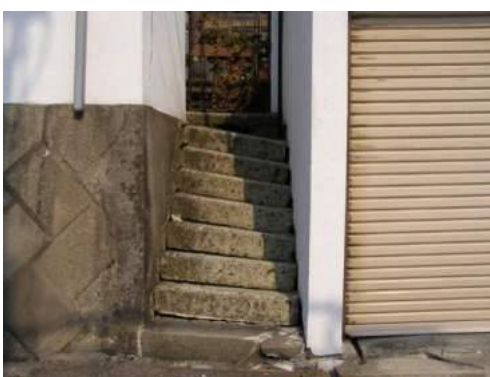
写真 5.2.8-10 階段の傾斜

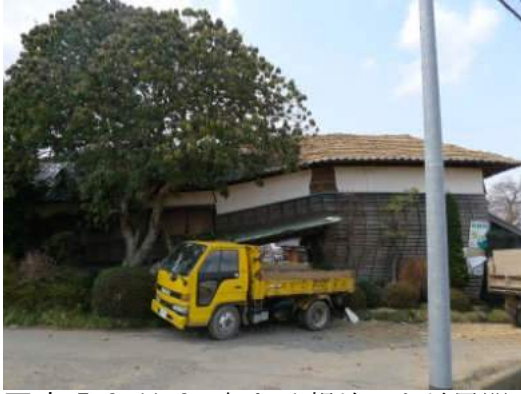
写真 5.2.11-3 大きく損壊した長屋門
(水戸市吉沼町)

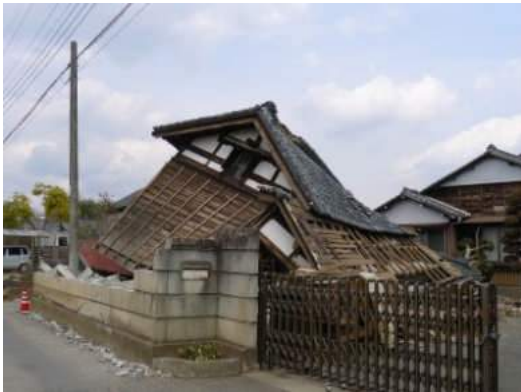
水戸市内の被害は人口に比べると、限定的と思われる。農家の納屋等の被害は、那珂川流域に沿って発生している。納屋は内外装材がないか、簡単な仕様である場合が多く、倉庫や車庫の用途に使用されるために間口の開口が大きい。このために、耐震性に劣る場合が多いと考えられる。

写真 5.2.11-5 納屋の被害
(水戸市青柳町)

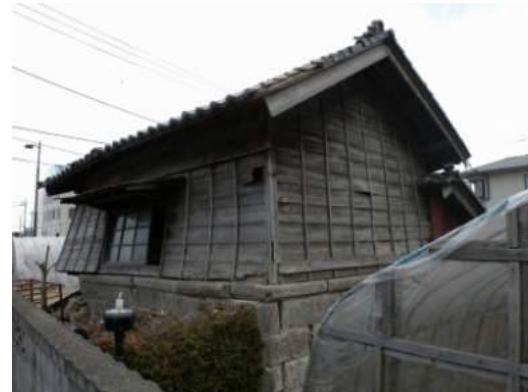
写真 5.2.11-6 納屋の被害 (水戸市青柳町)

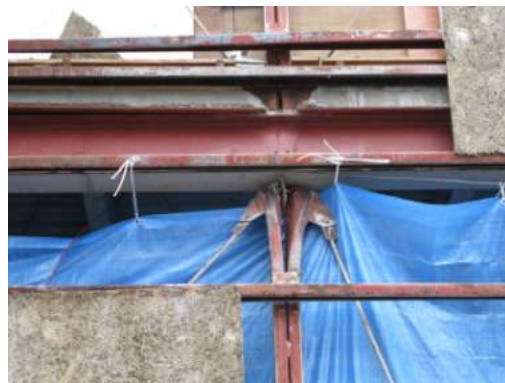
外装材が脱落していた倉庫と思われる 2 階建 S 造建築物で、ターンバックルによるブレース材が取り付く間柱の接合部が大きく変形しているものがあった (写真 5.3-2)。

写真 5.3-2 S 造のブレース付き間柱接合部の変形 (仙台市若林区)

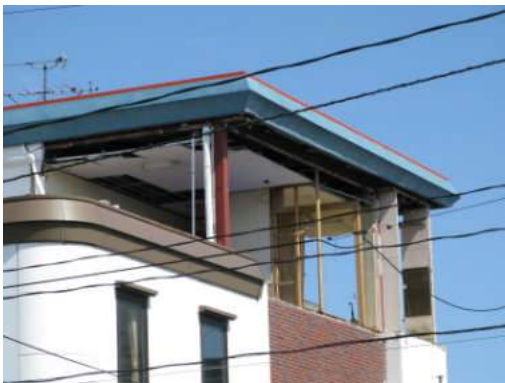
写真 5.3-7 4階建て最上階の外装材等の被害 (須賀川市)

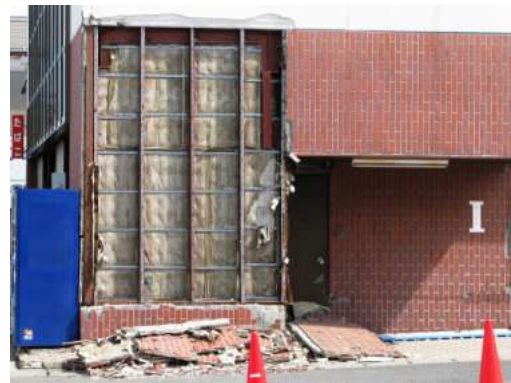
写真 5.3-8 ラスモルタル仕上げの剥落 (須賀川市)

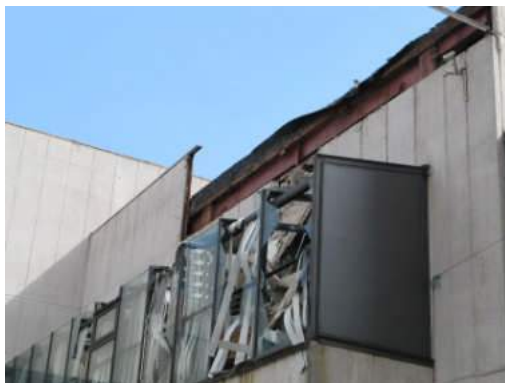
写真 5.3-9 外装材の脱落、ガラス破損 (須賀川市)

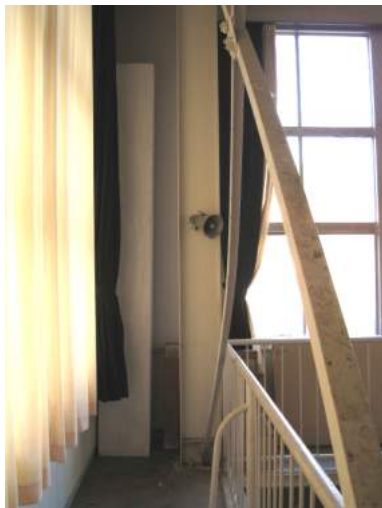
鉛直ブレース材の座屈(写真 5.3-13)や接合部の破断(写真 5.3-14～17)が見られた。ブレース材としては山形鋼が多いが、円形鋼管のもの(写真 5.3-14)もあった。破断した箇所は鋼管に差し込んだ鋼板、ボルト、ブレース材端部の孔欠損部などである。

写真 5.3-13 座屈(MIT-10)

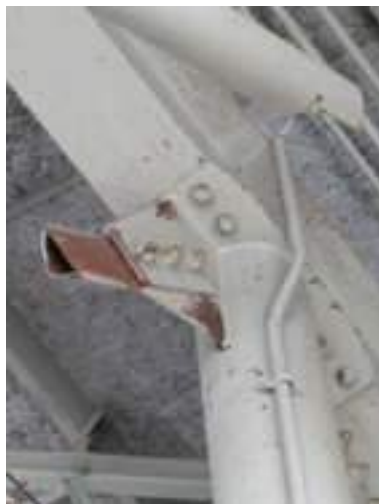
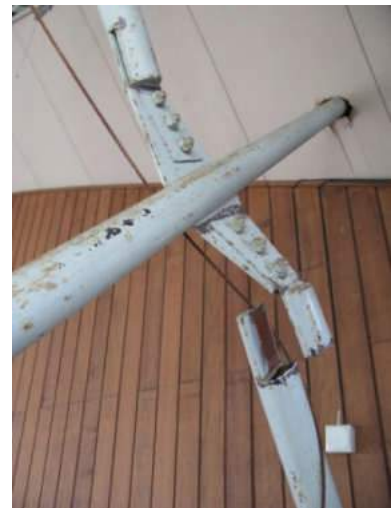
(a) 柱頭部

(b) 交差部

写真 5.3-14 接合部の破断(HKT-2)

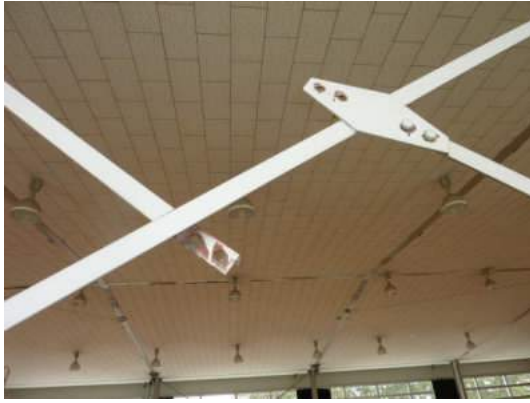
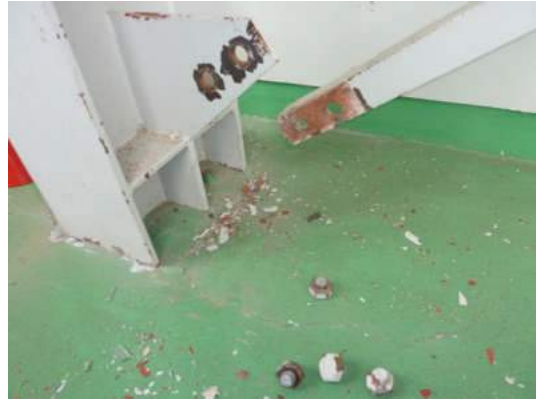
(a) 交差部

(b) 柱脚部

写真 5.3-15 接合部のボルトの破断 (MIT-12)

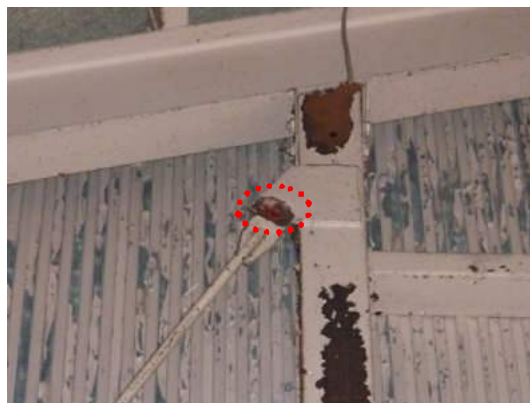
写真 5.3-17 ボルトの破断 (JS0-3)

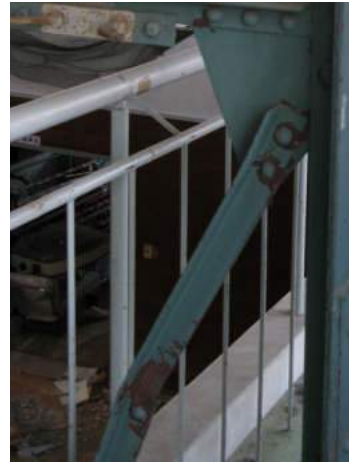
今回調査した体育館の中の1棟で、いくつかのラチス柱で、斜材の座屈の被害が観察された (写真 5.3-18)。

(a) ラチス柱全景

(b) 座屈した斜材

写真 5.3-18 ラチス柱の斜材の座屈 (HTC-4)

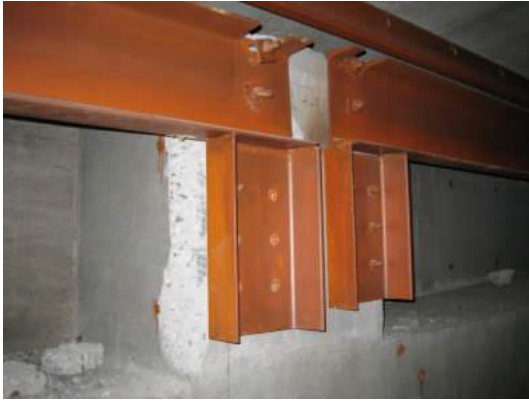
写真 5.3-23 ホールインアンカーの抜け出し跡 (MIT-1)

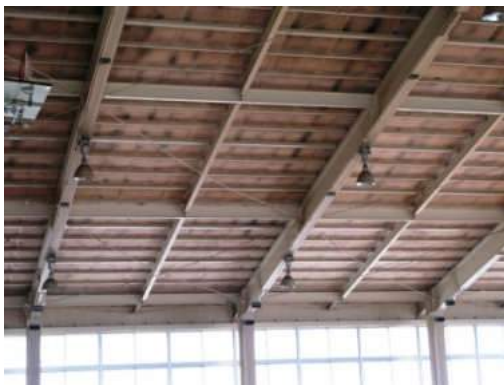
茨城県内の表5.3-1では34棟のうちMIT-7、KSM-1の2棟、水戸市内の小中学校の表5.3-2ではMIT-15、MIT-17、MIT-18、MIT-25、MIT-27の5棟で見られた。ターンバックルを用いたブレースで、明らかなたわみを生じているもの(写真5.3-25~27)や、ターンバックル胴のネジ部や端部で破断しているもの(写真5.3-28~29)があった。

写真 5.3-25 ターンバックルのたわみ (二本松市)

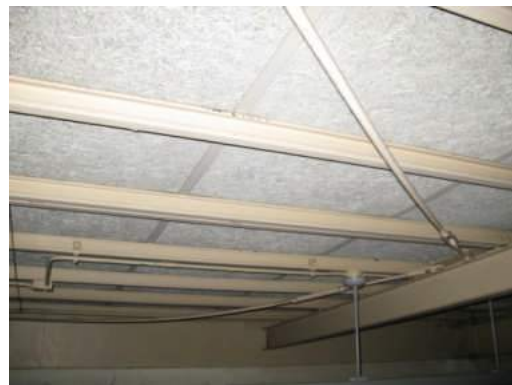
写真 5.3-26 ターンバックルのたわみ (MIT-27)

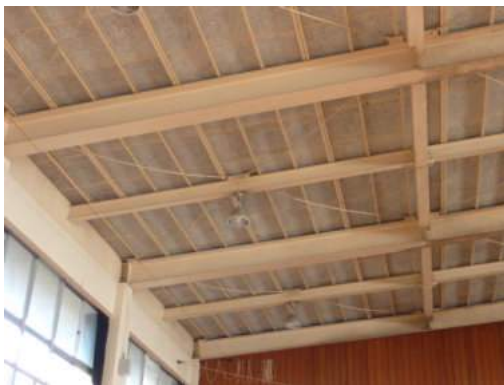
写真 5.3-27 ターンバックルのたわみ(MIT-25)

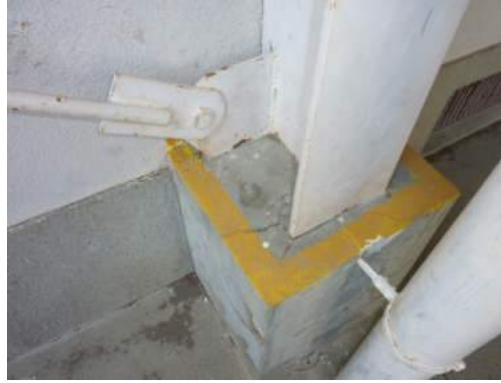
MIT-22	"	1973年	1	S造,桁行ブレース	構造被害:柱脚部にコンクリートの亀裂が見られた。張間山形ラーメン頂部付近の梁ウェブに塗装の剥がれがあった。 非構造被害:アリーナの内壁が少し傾斜していた。	J校 体育館	
MIT-23	"	1972年	1	S造,両方向ラーメン	構造被害:無し。 非構造被害:窓ガラスが26枚割れていた。妻面の内壁にひび割れが見られた。	K校 体育館	
MIT-24	"	1990年	1	S造,両方向ラーメン	構造被害:無し。 非構造被害:無し。	K校 武道場	
MIT-25	"	1977年	1	RC造,屋根S造	構造被害:屋根支承部にコンクリートの剥落が見られた。屋根面水平ブレースがほぼ全箇所大きくたわんでおり、1箇所破断していた。 非構造被害:はめ殺し窓のガラスの破損が12箇所で見られた。	L校 体育館	
MIT-26	"	1981年	1	RC造,屋根プレキャスト版	構造被害:本震の際、モルタル片が落下した。調査時には片付けられていたが、屋根支承部付近のモルタルの剥離によると考えられる。妻壁部分での外部の屋根支承部ではアンカーが露出していた。柱には桁行方向の曲げによるわずかなひび割れが見られた。 非構造被害:無し。	M校 体育館	
MIT-27	"	1976年	1	RC造,屋根S造	構造被害:屋根の梁の塗装が床面に落ちており、梁の振動・変形が比較的大きかったものと推察された。屋根の水平ブレースはほぼ全てがたわんだ状態であり、屋根支承部が損傷して、仕上げモルタルが落下した。 非構造被害:軒先のモルタル製の仕上材が落下した。内部ではボルトが20本以上落下した。	N校 体育館	
MIT-28	"	1976年	1	RC造,屋根S造	構造被害:柱頭の屋根支承部の仕上げモルタルが剥落したが、調査時点では修復済みであった。また地震によるものか不明だが、アリーナを支える束が転倒していた。 非構造被害:本震の際にはガラスが7枚破損し、4/11の余震でさらにガラス1枚が割れたとのことであった。	O校 体育館	
MIT-29	"	1975年	1	RC造,屋根S造	構造被害:今回の地震によるものか定かではないが、柱には軽微な曲げひび割れが見られ、舞台裏の妻壁には換気口から斜めにひび割れが生じていた。校舎や体育館まわりの地盤の変状が目立ち、通路や犬走り等が破損していた。 非構造被害:無し。	P校 体育館

写真 5.3-34 亀裂 (MIT-22)

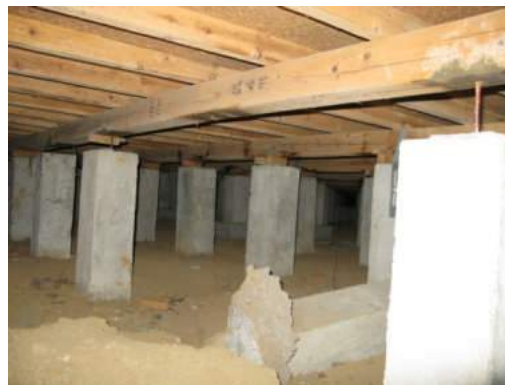
地震による被害か定かではないが、アリーナを支える束が転倒していた事例が1つあった(写真5.3-35)。その体育館では柱頭の屋根支承部等に受けた被害については調査時点で修復が済んでいたが、束は転倒したままだった。使用時に床の損傷が生じやすくなっていると考えられるため、地震後の再使用に当たっては床下の点検なども重要と考えられる。

写真 5.3-35 束の転倒 (MIT-28)

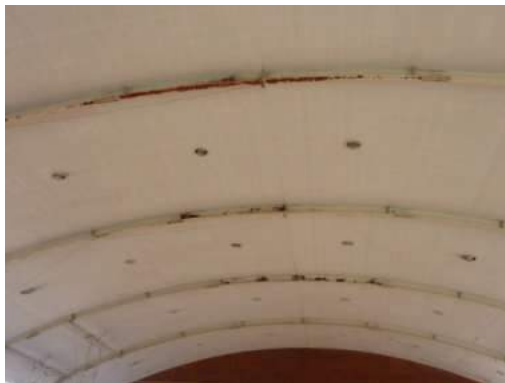
張間方向の山形ラーメン梁やアーチ梁の頂部付近で(c)梁材の塗装の剥がれがいくつかの体育館で観察された(写真 5.3-37~39)。これらが、単に、この部位での大きな震動によるものか、または、多少の降伏等が生じたかは、明らかでない。文献 5.3-4)では、部材の塗装の剥離状況と歪みの関係が掲載されている。これらを参考にして、周辺での地震動記録を考慮した解析等により、梁材の降伏の可能性について今後検討する必要がある。

写真 5.3-37 アーチ状の梁中央部塗装の剥がれ(MIT-6)

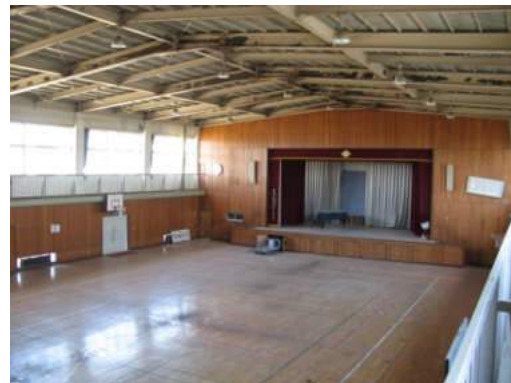
写真 5.3-38 塗装の剥がれ(MIT-27)
(梁に沿って床面に跡)

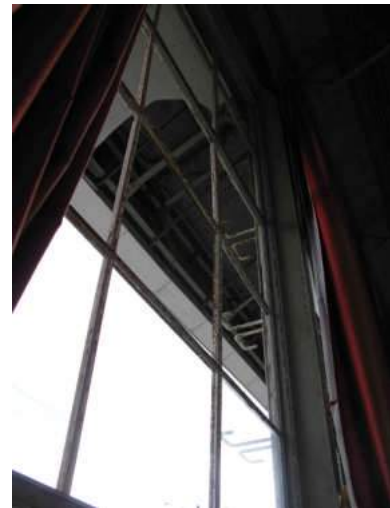
写真 5.3-49 軒天の落下 (HKT-2)

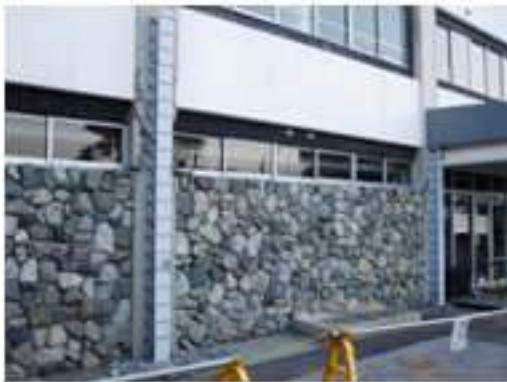
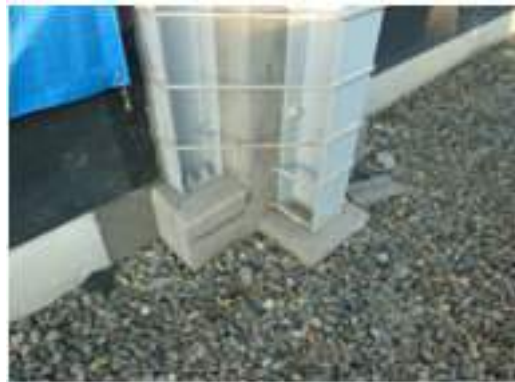
写真 5. 4-2 応急補強した柱の被害状況

被災度区分判定結果を図 5.4-1 に示す。東北地方太平洋沖地震により 1 階においてトイレ部分の極脆性柱 2 本、北側構面せん断柱 4 本、内部耐震壁 1 枚がせん断破壊していた。その他に片側に腰壁剛域を有する短柱、南側構面長柱の一部にせん断ひび割れが見られた。鉄骨柱による応急補強は極脆性柱では 2003 年三陸南地震と同様の被害を被ったため、明確な効果があったとは言えないが、北側構面のせん断柱では鉄骨柱を柱両脇にも付帯させており、周りの短柱に比べて被災度小さくなった。ただ、柱両脇の鉄骨柱をアンカーしている柱脚部分のコンクリートが破壊していた。架構内部の長柱及び西側の耐震壁 2 枚にはひび割れが見られなかった。また、南側構面 2 階の腰壁付き短柱にも大きなせん断ひび割れが観察されている。被災度区分判定はせん断柱が大きく被災している桁行方向に行った。調査部材数はせん断柱 10 本 (V:6 本、IV:1 本、III:2 本、0:1 本)、曲げ柱 8 本 (IV:1 本、II:2 本、0:5 本)、両側柱付き壁 3 枚 (V:1 枚、0:2 枚) であり、大破と判定される (耐震性能残存率 R は 57.8%)。

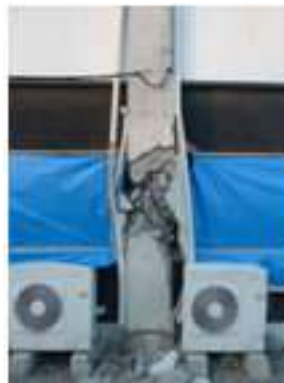
(b) 短柱せん断破壊

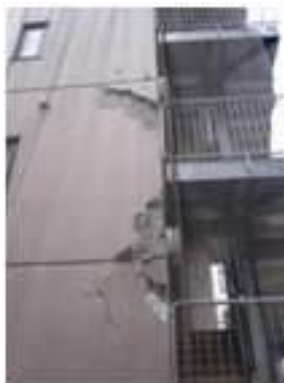
RC 造建築物の鉄骨造外階段の手すりとの接続部において、手すりをアンカーした部分のかぶりコンクリートが損傷し剥落している（写真 5.4-11）。

写真 5.4-11 鉄骨造外階段手すりとの接続部の損傷

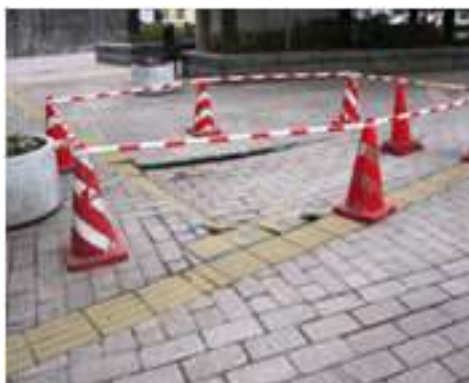
地盤変状による道路や歩道の通行への影響も多く見られた（写真 5.4-13）。

写真 5.4-13 地盤変状

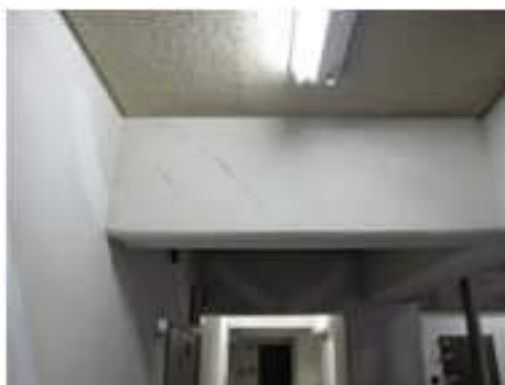
写真 5.4-20 短スパン梁に生じたせん断ひび割れ

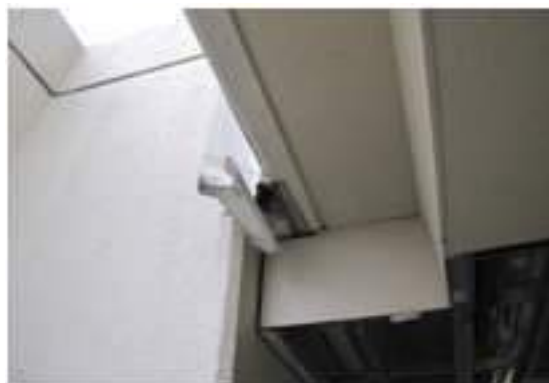
階までの多くの非構造壁にせん断破壊が確認された（写真 5.4-22）。また、エキスパンションジョイント部にも損傷が見られた（写真 5.4-23）。

写真 5.4-23 エキスパンションジョイントの損傷

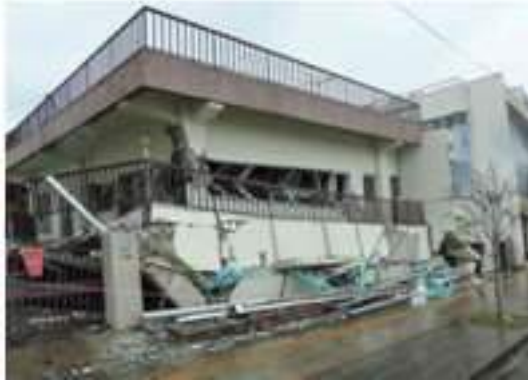
写真 5.4-45 建築物外観

矩形平面を有する事務所ビルであり、1 階が完全層崩壊している (写真 5.4-45)。また、2 階柱もせん断破壊して軸変形が生じ、主筋の座屈や帯筋の破断が確認された (写真 5.4-46)。柱主筋は異形棒鋼であり、せん断補強筋は丸鋼であった。桁行方向の壁が面外方向に転倒している。

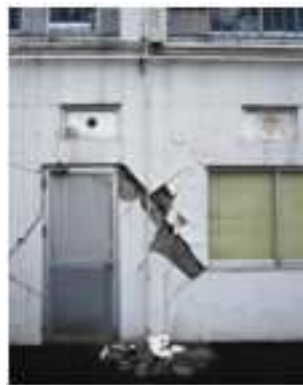
矩形平面を有する事務所ビルであり (写真 5.4-47)、1 階の袖壁付き短柱がせん断破壊していた (写真 5.4-48)。また、1 階の別の袖壁付き短柱では袖壁と柱部分に隙間が見られ、柱頭で曲げ破壊が生じている (写真 5.4-49)。柱主筋及びせん断補強筋ともに丸鋼であった。

写真 5.4-48 せん断破壊

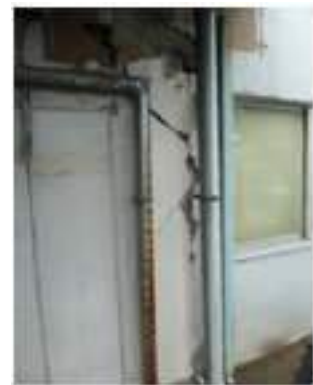
写真 5.4-49 曲げ破壊

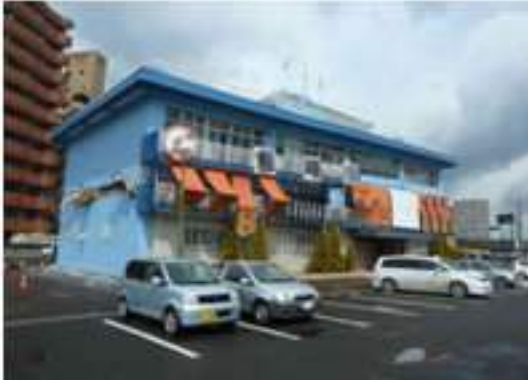
写真 5.4-50 建築物外観

矩形平面を有する事務所ビルであり、中間階 (2 階) において部分層崩壊が生じ、建築物が傾斜している (写真 5.4-50)。写真 5.4-50 の左側の妻壁には 2 階にだけ開口があることから、そこに変形が集中し、垂れ壁・腰壁が取り付け短柱となった柱がせん断破壊したものと考えられる (写真 5.4-51)。また 2 階層崩壊の影響と思われるが、3 階の長柱にもせん断破壊が確認された (写真 5.4-52)。1 階の柱梁に損傷は見られず、片側袖壁及び非構造壁にせん断ひび割れが見られた。なお、柱主筋は異形棒鋼であり、せん断補強筋は丸鋼であった。

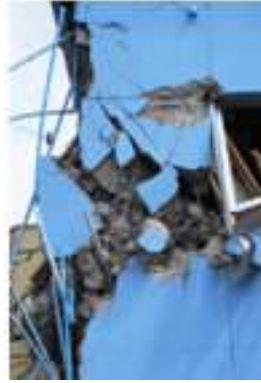
写真 5.4-51 2階柱の破壊

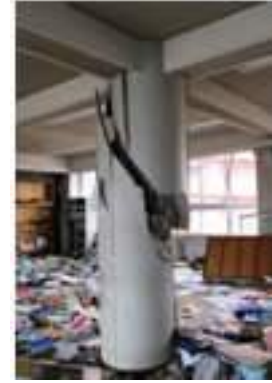
写真 5.4-52 3階柱の破壊

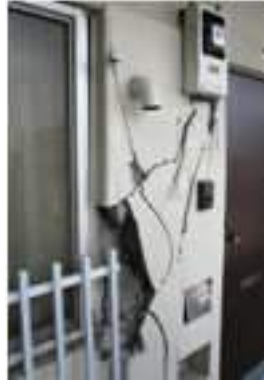
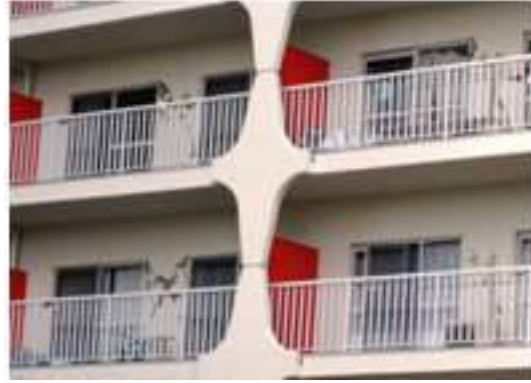
矩形平面の集合住宅 2棟がエキスパンションジョイントを介してL字型に隣接する集合住宅であり (写真 5.4-53)、うち 1棟は建築物が沈下し全体傾斜している。構造物の傾斜角度は約 $1/70$ (rad)である (写真 5.4-54)。また、2棟とも全層にわたって非構造壁にせん断ひび割れが生じている (写真 5.4-55)。一部では、ベランダ側の方立て壁にも損傷が生じている (写真 5.4-56)。柱主筋、せん断補強筋ともに異形棒鋼である。非構造壁の縦横筋は丸鋼であるが、一部の非構造壁内には異形棒鋼を用いた斜め開口補強筋が確認された。本建築物は 1978 年宮城県沖地震により、傾斜していない棟の 1階から 6階部分にかけて非構造壁にせん断ひび割れが生じた。被災後に損傷した非構造壁をはつり、新たにコンクリートを打ち直し、壁の厚さを少し増す補修が施されているが、その部分にも損傷が生じている。

写真 5.4-55 玄関回りの非構造壁の損傷 写真 5.4-56 ベランダ側方立て壁の損傷

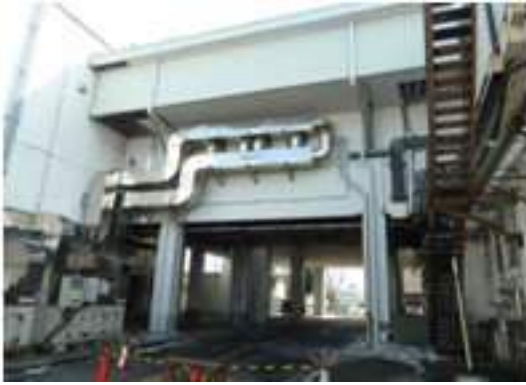
写真 5.4-59 建築物外観

RC 造建築物 2 棟を繋ぐ渡り廊下部分であり、両端部がエキスパンションジョイントで建築物と切り離されているため、柱 4 本で構成される架構である。その 2 階にはせいの大きな梁と無開口の壁があることから、ピロティ構造のような特徴を有している (写真 5.4-59)。各柱には、柱頭柱脚で曲げ破壊が生じている (写真 5.4-60)。桁行方向の梁せいが直交方向の梁せいより大きく、柱頭のコンクリート破壊領域が桁行方向梁の下面より高い位置まで進展している (写真 5.4-60)。柱主筋及びせん断補強筋は異形棒鋼であった。

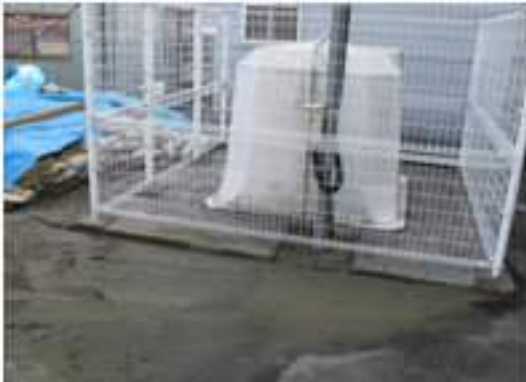
写真 5.4-61 K-NET 仙台観測点

K-NET 仙台の地震計は、仙台市宮城野消防署の駐車場内に設置されている（写真 5.4-61）。周辺には段差や斜面はなく、地震計は平坦な場所にあるが、駐車場や地震計周辺には亀裂が見られ、液状化による噴砂の跡のようなものがあった（写真 5.4-62）。一部の建築物では仕上げの軽微な損傷があったが、周辺の大多数の建築物には特に被害は見られなかった（写真 5.4-63）。

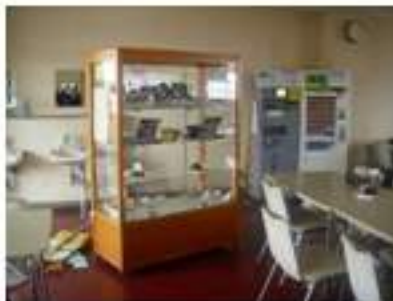
庁舎内部では、事務室内で多数の書類ロッカーが転倒したほか、食堂のメニュー陳列棚等が移動する等の被害がみられた（写真5.4-68）。

6階（食堂のメニュー陳列棚の移動）

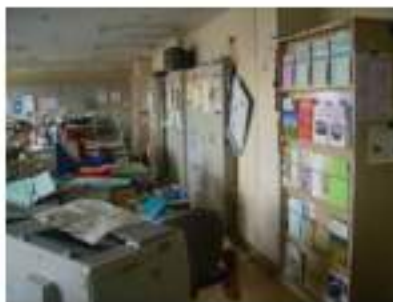
3階（コピー機の移動）

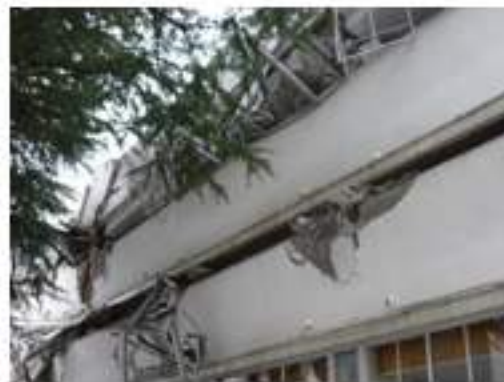
D 大学敷地内の本館（RC 造 3 階建て、1966 年）は、図 5.4-4 に示すように Y 字形の平面形をしている。この建築物は耐震診断の結果、 I_s 値が 1 階で 0.441、2 階で 0.458、3 階で 0.874 と、1、2 階で構造耐震判定指標 I_{S0} を下回っていたため、補強を計画している段階だった。2 階が層崩壊しているほか、3 階の一部も大破している（写真 5.4-74～5.4-78）。また、1 階柱にもせん断破壊を生じている（写真 5.4-79）。柱の主筋は異形鉄筋（D29 程度、一部丸鋼）、帯筋は丸鋼であった。

写真 5.4-78 2階層崩壊部

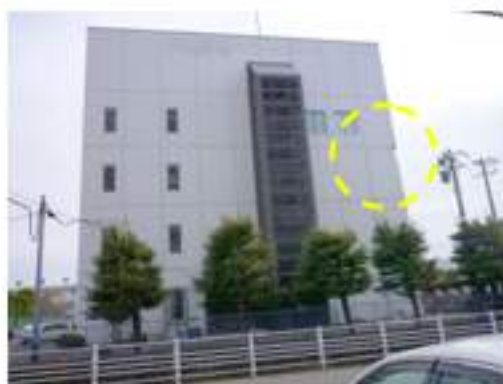
RC造 4階建て(ベントハウス有り)の事務所ビルである。外観調査しか行っていないが、3階隅柱の柱頭部分でかぶりコンクリートの剥落が見られたが、その他の被害は認められなかった(写真 5.4-91、5.4-92)。

写真 5.4-91 事務所ビル A の外観
(丸印が剥落箇所)

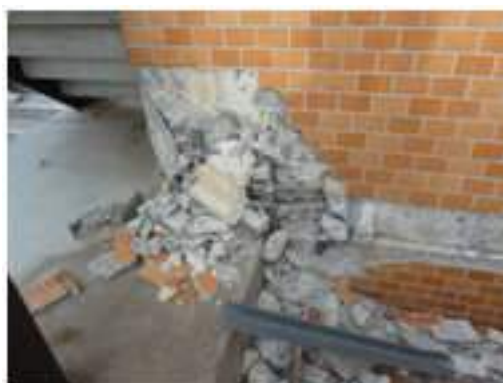
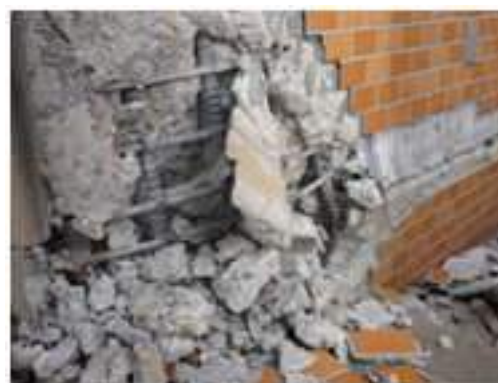
鉄骨鉄筋コンクリート造 9階建て、1991年竣工の集合住宅である（写真 5.4-93、5.4.94）。1階隅柱及び連層壁脚部で鉄筋の座屈及びコンクリートの圧縮破壊を起こしており（写真 5.4-95）、1階柱にはせん断ひび割れ、及び付着割裂ひび割れも見られた（写真 5.4-96、5.4-97）。桁行方向の非構造外壁コンクリートに大きなせん断ひび割れが発生しており、玄関ドアが面外に変形して開閉不能なところもあった。また、壊れた壁に取り付くサッシも著しく変形していた（写真 5.4-98、5.4-99）。

設計図面から、内蔵された鉄骨柱は基礎梁上端から 50mm 上がった位置の鉄板に定着され、柱脚部モーメントには鉄筋のみで抵抗する構造詳細となっていることを確認した。また図面では、1階非構造壁の構造スリットは部分的に設けられている。

写真 5.4-95 1階柱脚部の破壊状況

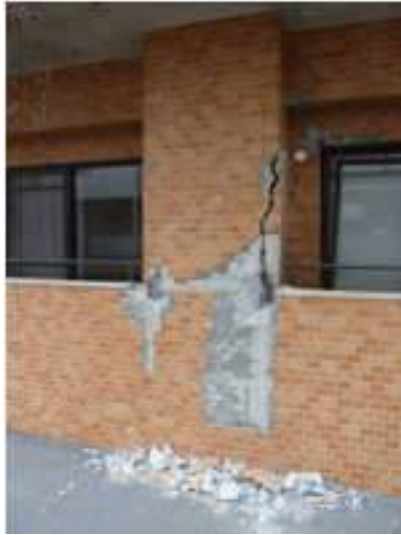
写真 5.4-96 1階柱のせん断ひび割れ 写真 5.4-97 1階柱の付着割裂ひび割れ

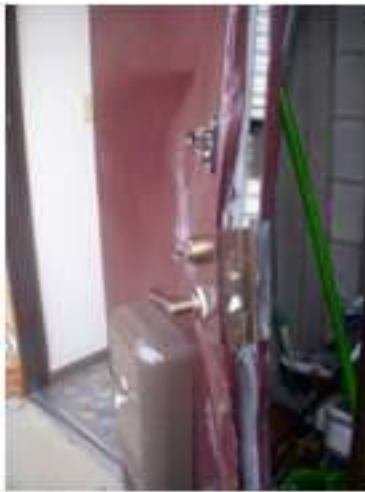
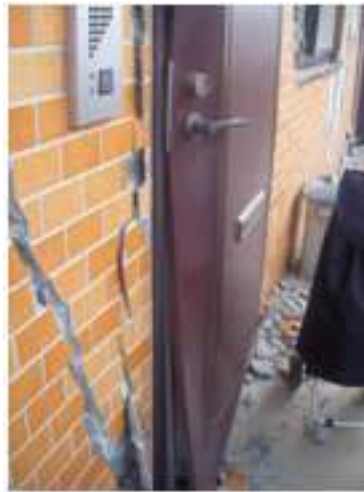
写真 5.4-98 玄関ドアの変形

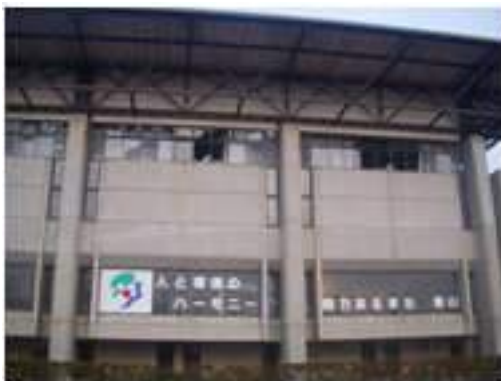
大小2棟のRC造体育館である。いずれも外観上で躯体の被害は認められないが、壁面のガラスが破損し、多数の破片が地上に落下していた(写真5.4-100、5.4.101)。

写真 5.4-100 大体育館のガラス破損状況 写真 5.4-101 小体育館のガラス破損状況

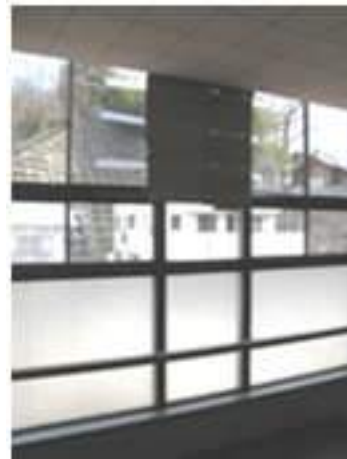
三春町役場（RC 造 4 階建て、竣工時期は昭和 40 年代）は、建築物本体に大きな被害はなく、窓ガラスの数枚が破損していた。町役場担当者等からの情報では、三春町内で屋根瓦のずれ、ガラスの破損等の損傷は見られるが、倒壊被害は報告されていない。また、応急危険度判定も実施されていない。

写真 5.4-114 三春町役場の外観 写真 5.4-115 窓ガラスの破損箇所

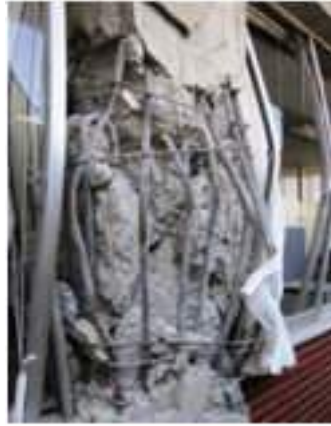
また、1 階の腰壁が取り付け柱 1 本が写真 5.4-122 のように大きくせん断破壊し軸方向に縮んでいる。柱主筋は丸鋼で、外側からの見つけ面では基礎から 8 本立ち上がっているが、そのうち 3 本は柱の中央部より柱せい程度上がったところで 180 度フックにより定着されている。この部分を起点にせん断ひび割れが生じており（写真 5.4-123）、いわゆる段落とし部に起因するせん断破壊であると思われる。また、上階の柱にも顕著なせん断ひび割れ（写真 5.4-124）が確認されたほか、非構造壁も大きく損傷（写真 5.4-125）している。さらに、写真 5.4-122 の柱のそばにある渡り廊下にも損傷が見られる（写真 5.4-126）。地震により構造躯体等に大きな損傷が生じたため、現在は立ち入り禁止の措置が取られ、市役所機能は隣接する体育館に移転されていた。

写真 5.4-123 主筋段落とし部を起点としたせん断破壊の状況

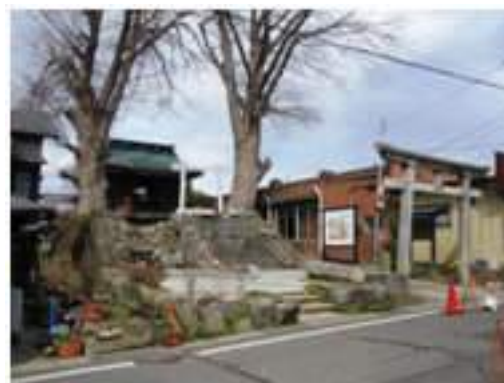
須賀川市役所周辺の建築物を対象に、地震動による被害の概要を調査した。この地域は、須賀川市の中でも特に被害が集中しているが、昔、須賀川城の堀があった地域と一致している(写真5.4-127)。城跡には二階堂神社が祭られている^{5.4-2)}が、石碑が倒壊し、土塁が一部崩壊している(写真5.4-128)。

写真 5.4-128 須賀川城址の二階堂神社

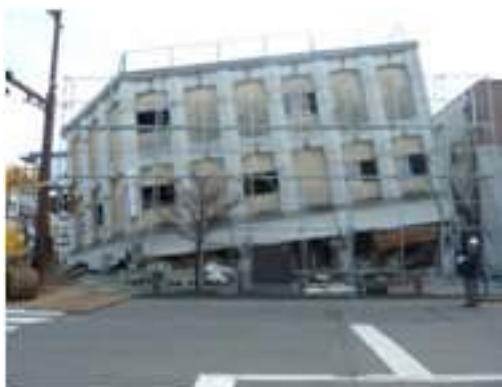
3階建てのRC造建築物で、1階は店舗のため道路側は壁が少なく2階以上は壁が多い（写真5.4-131）。また、1階の背面側は壁が多い構造となっている。交差点側の隅柱が大きく破壊し（写真5.4-132）、軸力支持能力を失って2階以上が落階している。

写真 5.4-131 1階の層崩壊

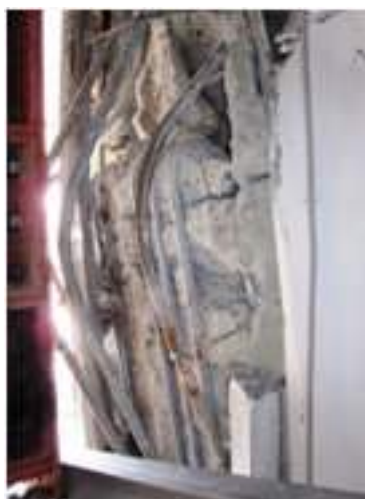
4階建てのRC造建築物(写真5.4-139)。1階の柱が中央部で大きく破壊し、主筋が座屈している。この柱の主筋は丸鋼で、基礎から立ち上がった主筋の過半が柱の中央部付近で180度フックにより定着されている。この段落とし部が起点となり、せん断破壊したものと考えられる(写真5.4-140、5.4-141)。また、2階の垂れ壁と腰壁が取り付け短柱がせん断破壊し、軸方向に縮んでいる(写真5.4-142)。

写真 5.4-141 柱段落とし部詳細

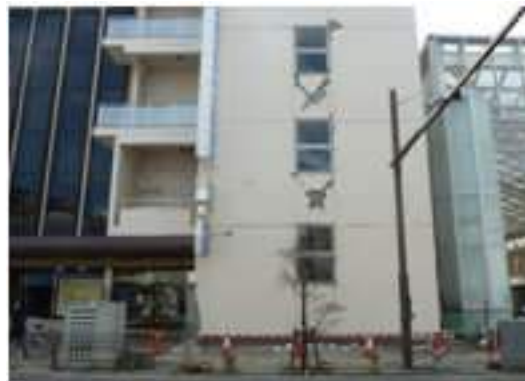
2007年竣工の5階建てRC造建築物（写真5.4-147）。縦開口を有する階段室の連層壁に、開口隅角部を結ぶ大きなせん断ひび割れが生じている（写真5.4-148）。また、1階の袖壁脚部のコンクリートが剥落し、壁縦筋が座屈している（写真5.4-149）。2階の袖壁脚部にも損傷が見られ、そこから打ち継ぎ部に沿って水平のひび割れが生じている（写真5.4-150）。

写真 5.4-148 壁の縦開口隅角部を結ぶせん断ひびわれ

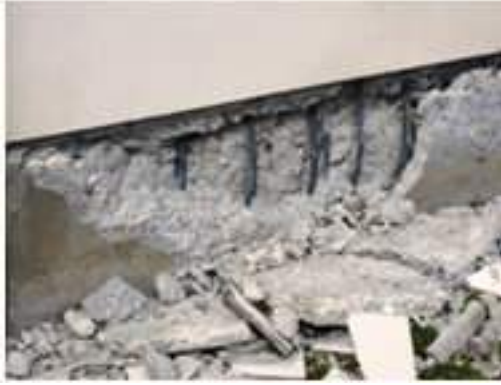
写真 5.4-149 1階袖壁脚部のコンクリートの剥落と壁筋の座屈

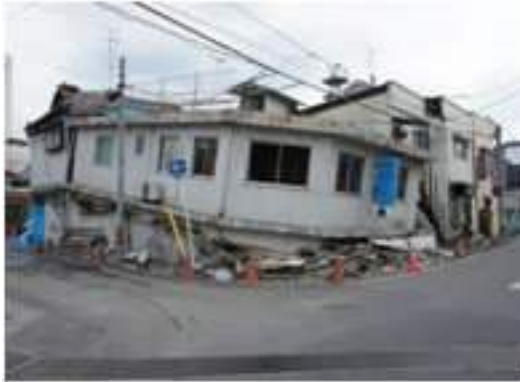
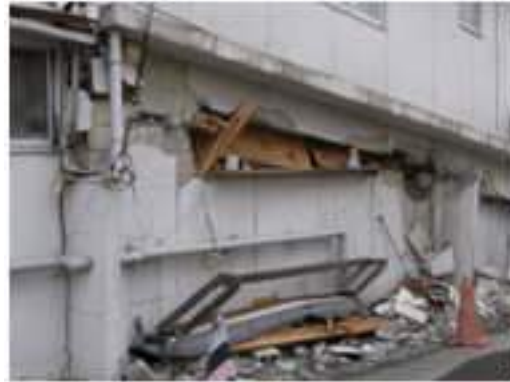
2階建てのコンクリートブロック造建築物で、1階が層崩壊している（写真 5.4-151、5.4-152）。

写真 5.4-152 崩壊部分

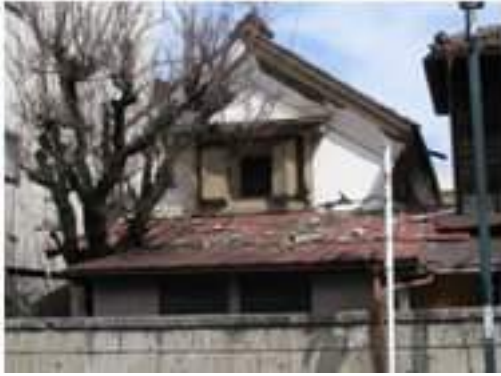
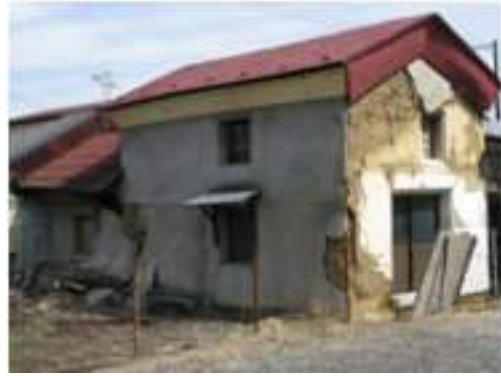
市役所周辺の被害状況を徒歩で調査した。この地域では建築物に設置された煙突が多く、亀裂やひび割れが生じたものがあつた(写真 5.4-155、5.4-156)。また土蔵も多く見られ、壁面等がくずれているものがあつた(写真 5.4-157、5.4-158)。周辺の住宅等には大きな被害はないようであつたが、被災したため解体中のブロック塀(写真 5.4-159)や倒壊したままの石塀(写真 5.4-160)が確認された。また鉄骨造の渡り廊下で、仕上げのモルタル壁が剥落しているものがあつた(写真 5.4-161)。近くの墓地では石灯籠や石でできた柵が転倒していたが、墓石(写真 5.4-162)の転倒はほとんど確認できなかった。

写真 5.4-157 土蔵の被害

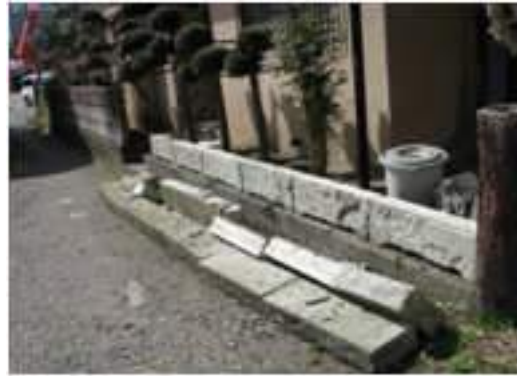
写真 5.4-160 石塀の倒壊

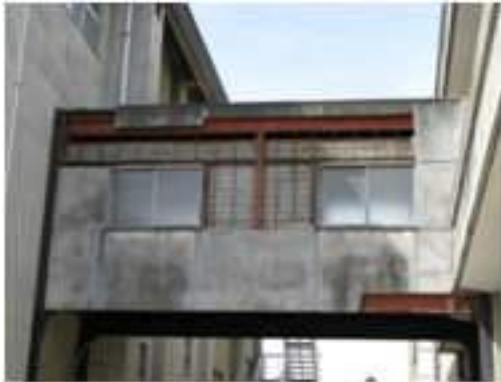
写真 5.4-161 鉄骨造渡り廊下のモルタル壁の剥落

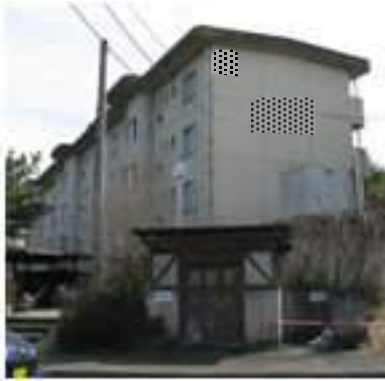
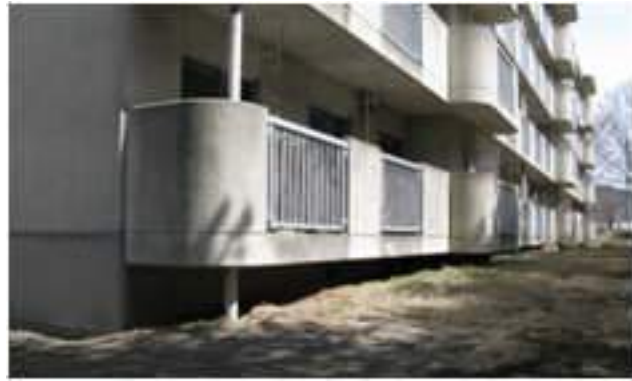
6棟からなる集合住宅 A1 は、応急危険度判定で a 棟が危険と判定されていた。a 棟は全体が沈み込んでおり、桁行き方向に傾きが見られた（写真 5.4-163、5.4-164）。沈み込みの大きい妻面では 1 階のベランダが地面と接する状態となっていた（写真 5.4-165）。沈下のない別の棟で地面から 1 階ベランダ下端までの高さを測ると 77cm 程度であった。a 棟の北側を走る道路でも、歩道に著しい沈下が確認された（写真 5.4-166）。b 棟ではまだ応急危険度判定がされていないが、周辺地盤が沈み込み、張間方向に若干の傾きが生じていた（写真 5.4-167、5.4-168）。

写真 5.4-164 a 棟外観 (沈み込みの小さい妻面側から見る)

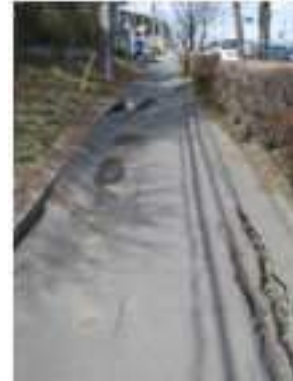
写真 5.4-166 歩道の沈下

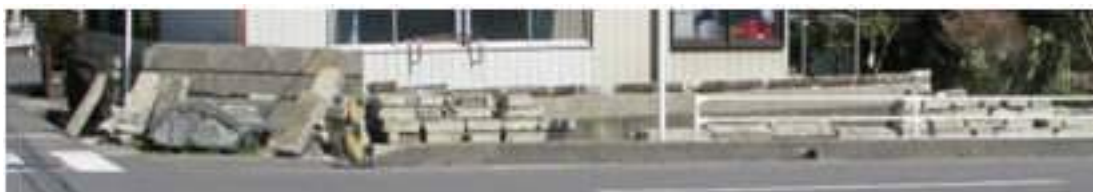
移動の経路に被害の目立つホテルがあったため、調査を行った。白河市役所から西に 1km ほど離れたところにある、RC 造 (一部鉄骨鉄筋コンクリート造 (SRC 造)) と鉄骨造の 2 棟からなるホテルである (写真 5.4-169、5.4-170)。ホテルとして営業はしていないが、一部の店舗は使われているように見受けられた。RC 造の棟ではエントランス部で壁や SRC 造の柱脚の損傷 (写真 5.4-171、5.4-172)、天井の落下 (写真 5.4-173) 等が生じていた。鉄骨造の棟では外壁仕上げの落下 (写真 5.4-174、5.4-175) 等が見られた。なお、SRC 造の柱脚部は露出柱脚で、ベースプレートのアンカーボルトが抜け出している (写真 5.4-172)。そのため、ベースプレートの断面にひずみが集中し主筋が大きく伸ばされ、軸方向の繰り返し荷重により座屈したものと考えられる。ホテルの周辺では、隣接する建築物で ALC パネルの落下が見られたほか、倒壊したブロック塀や石塀も確認された (写真 5.4-176、5.4-177)。

写真 5.4-177 石塀の倒壊

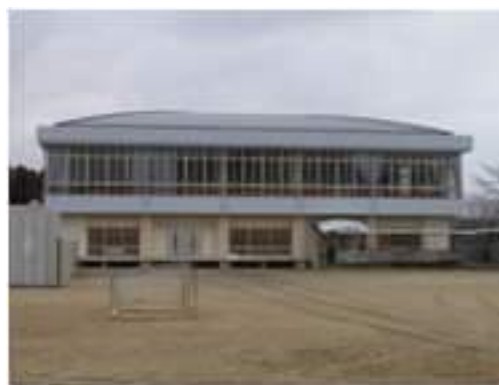
別棟の体育館は、鉄骨造の屋根を RC の柱で支える形式の構造と思われるが、避難場所として供用されていた（写真 5.4-181）。避難者の方にヒアリングしたところ、体育館内部に目立った被害はないとのことであった。

写真 5.4-181 体育館（無被害と思われる）
