国土技術政策総合研究所資料

建築研究資料

平成 23 年（2011 年）東北地方太平洋沖地震調査研究（速報）

Quick Report of the Field Survey and Research on
“The 2011 off the Pacific coast of Tohoku Earthquake”

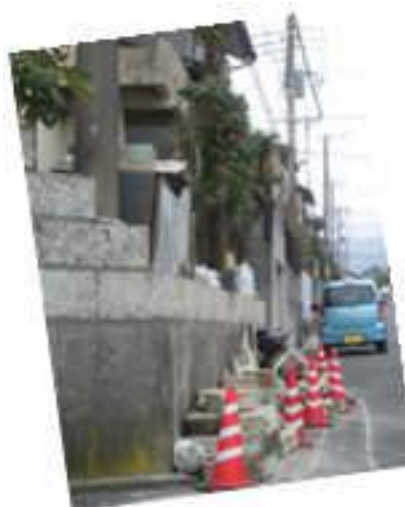
写真 5.4-187 倒壊した塀 2

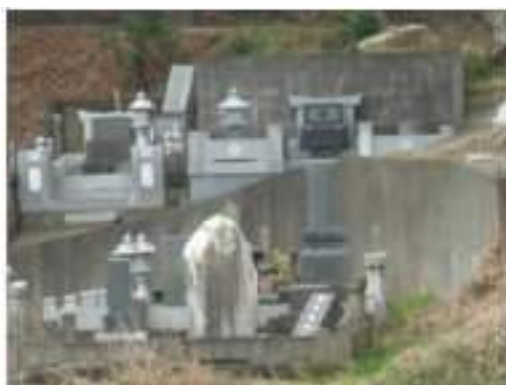
写真 5. 4-188 墓石の転倒

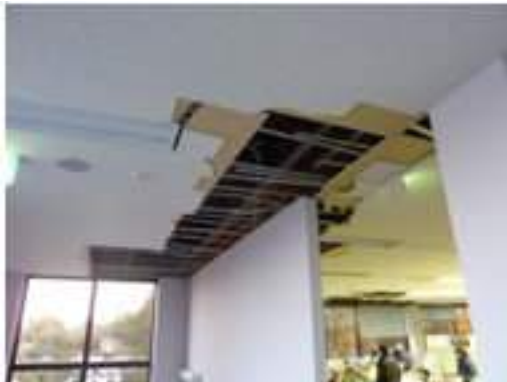
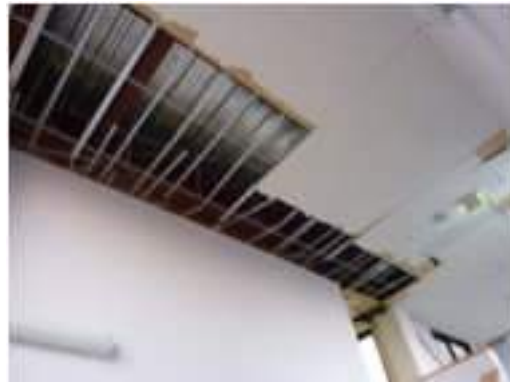
震度計設置位置周辺を徒歩で調査したところ、付近の建築物で天井の脱落による被害が見られた (写真 5.4-192、5.4-193)。C 中学校については、地震発生前に鉄骨ブレースで耐震補強されていた模様で、外観からは特段の被害は見られなかった (写真 5.4-194)。そのほか、地盤変状による家屋の被

写真 5.4-192 付近の建築物の天井被害 1 写真 5.4-193 付近の建築物の天井被害 2

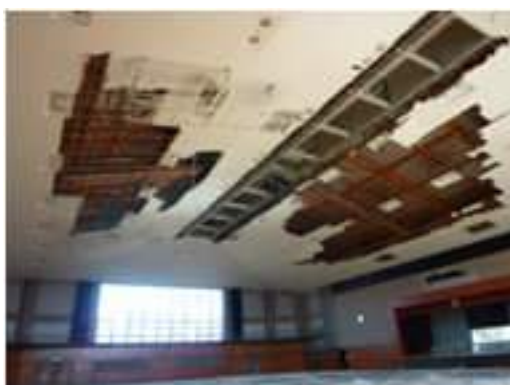
現地で K-NET 鉾田に近い体育館の天井に被害があるとの情報を得て、B 体育館内部の調査を行った。天井の脱落の状況は写真 5.4-206～5.4.209 のとおりである。B 体育館は、鉄骨の屋根を RC の柱で支える形式の構造で、構造体に大きな被害はない模様であった。

写真 5.4-206 天井の脱落1

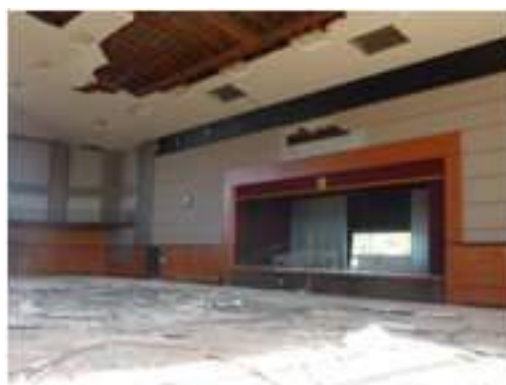
写真 5.4-207 天井の脱落2

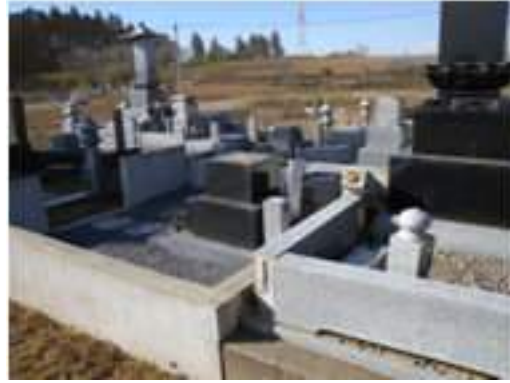
K-NET 銚田周辺を徒歩で調査したところ、上記の B 体育館の天井被害のほかは、建築物に目立った大きな被害は見られなかった。また、銚田市内を車で移動中、市内の建築物被害状況を車内から目視調査を行った。瓦の被害によってブルーシートのかけられた木造住宅が散見されたが(写真 5.4-210)、外観上、構造体に大きな被害は見られなかった。これ以外に、墓石の転倒やブロック塀の被害が見られた(写真 5.4-211、5.4-212)。墓石は半数程度が倒れており、ブロック塀の被害は数箇所で見られた。現地の方からの情報によると、周辺では全壊などの大きな被害はほとんどなく、多くは内壁の被害程度であるとのことであった。

写真 5.4-211 墓石の転倒

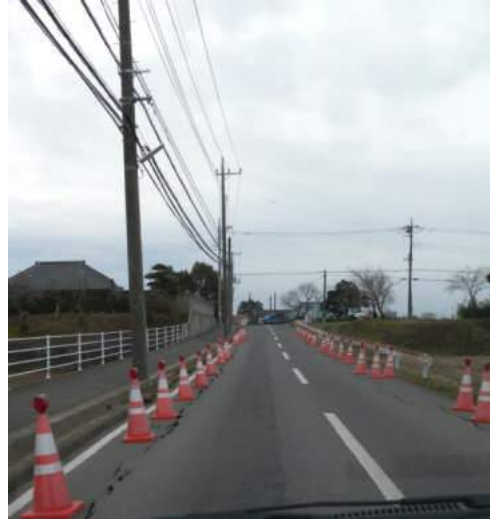
これらのほか、栄町のHP (http://www.town.sakae.chiba.jp/kurashi/iza/saigai_taisaku.html)では、出津地区における液状化に伴う電柱の傾斜が報告されている。当該地区の調査はできなかったが、周辺の県道68号沿いにおいて、電柱の傾斜、路盤の亀裂等を確認した（写真5.5.2.1-1、写真5.5.2.1-2）。

写真 5.5.2.1-2 路盤の亀裂

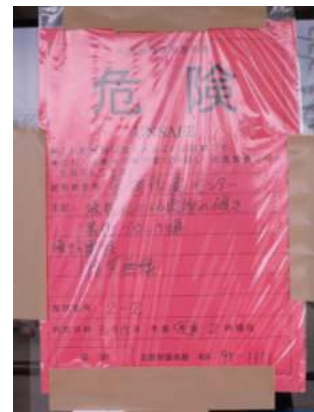
写真 5.5.2.1-4 応急危険度判定結果

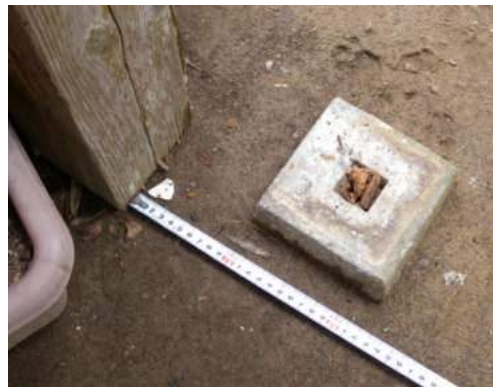
写真 5.5.2.1-10 物置柱脚の移動

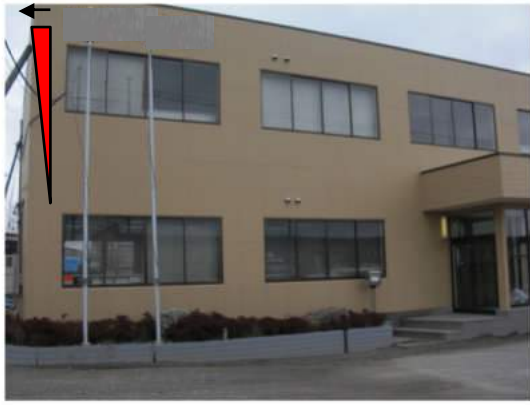
写真 5.5.2.1-15 沈下・傾斜した事務所ビル (同) (長辺方向 5.6/100、短辺方向 1.2/100)

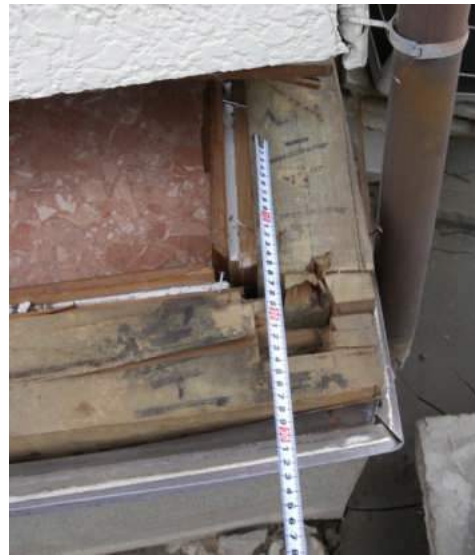
写真 5.5.2.1-18 約 25cm のずれを生じた土台 (手前側が県道 11 号)

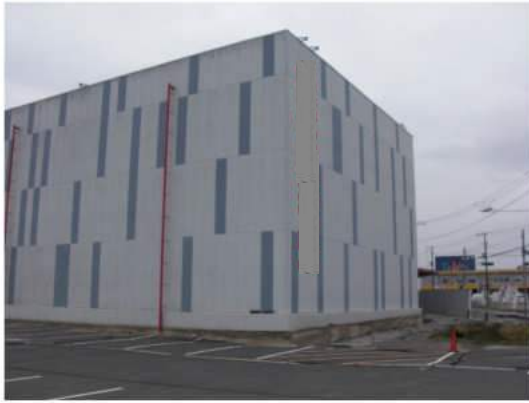
写真 5.5.2.1-20 建築物外観

また、県道 11 号沿いには大規模な商業施設があり、建物周辺の歩道の仕上げ (インターロッキングブロック) が大きく被害を受け、散乱していた (写真 5.5.2.1-20、写真 5.5.2.1-21)。周囲の地盤は、40cm 程度沈下していたが、施設自体の沈下は軽微であり、傾斜は長辺方向で約 0.7/100 であった。地

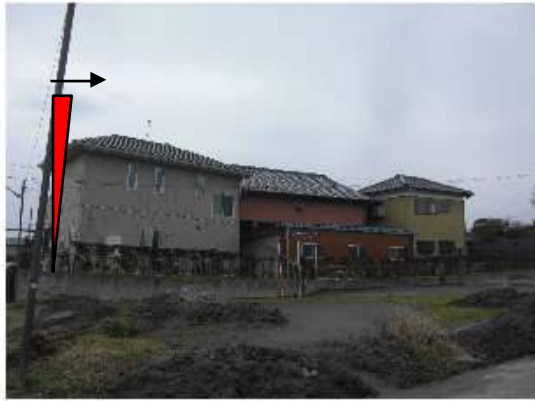
写真 5.5.2.1-24 建物外観

県道 11 号の周囲の宅地でも、地盤の液状化による噴砂が道路や敷地の随所で見られた。特に傾斜が大きい住宅(写真 5.5.2.1-24 の一番左：築4年)は、盛土が行われていることが住民へのヒアリングにより確認された。傾斜角は、5.0/100 であり、噴砂とともに、隣接する倉庫の方向(及び、住民によれば、背面の擁壁側の方向)に傾斜していた(写真 5.5.2.1-25)。2棟が近接し、荷重が集中した部分で液状化が発生し、その方向に傾斜しているものと考えられる。

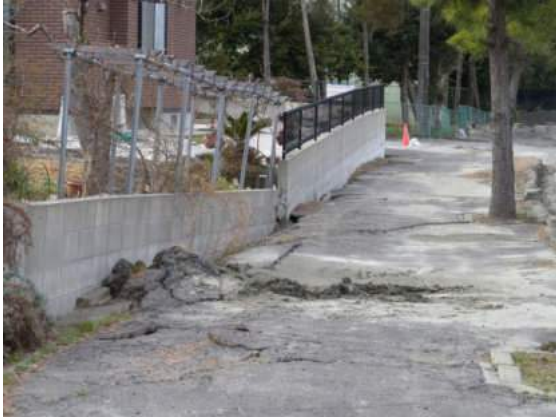
日の出地区は、潮来市南部の常陸利根川に面した区域である。当該区域のうち、川に近い約 200m 四方の一角において、大規模な被害が発生していた。地盤の液状化に伴う噴砂、埋設物の浮き上がり、電柱の沈下や傾斜などが、道路や敷地の随所で見られた（写真 5.5.2.1-27、写真 5.5.2.1-28）。道路に面した多くの建築物が、前面歩道より約 20cm～30cm の沈下を生じていた（写真 5.5.2.1-29、写真 5.5.2.1-30）。噴砂により隠された部分も多かったが、外観より目視した範囲では、基礎に割れや段差等は生じていなかった（写真 5.5.2.1-31、写真 5.5.2.1-32）。

写真 5.5.2.1-27 歩道部分の沈下に伴う塀の被害 写真 5.5.2.1-28 歩道脇の埋設配管の浮き上がり

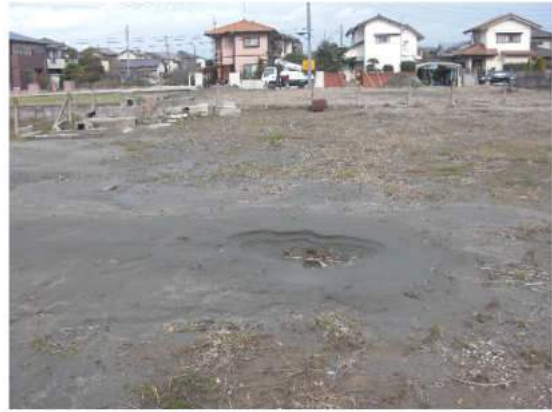
なお、日の出区6丁目集会所付近に建つ住宅のうち、周囲は液状化による変状が確認されたにもかかわらず、外観からは変状などの被害が確認されなかった住宅があった（写真 5.5.2.1-33）。その住宅は、1m程度盛土され周囲を擁壁で囲まれていた。盛土の押さえ効果により、この住宅の敷地内については液状化が発生しなかった可能性がある。手前の更地には、液状化の痕が散見された（写真 5.5.2.1-34）。

写真 5.5.2.1-34 周囲の噴砂の状況

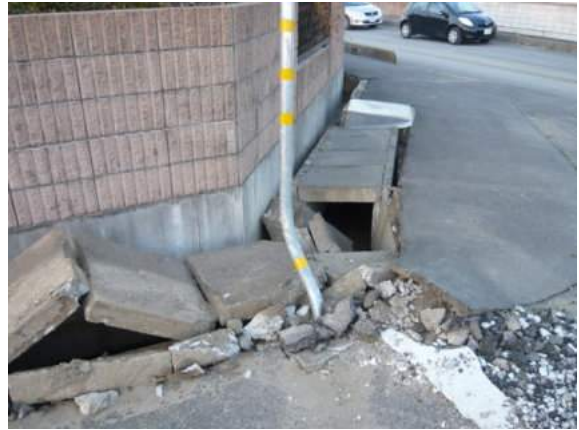
神栖市の西部、国道 124 号線沿いの約 500m 四方の区域において、地盤の液状化に伴う噴砂、路面の隆起、敷地地盤の沈下に伴う段差等の被害が広域に生じていた。中央のやや広い通り沿いでは、歩道の隆起あるいは建築物敷地地盤の沈下によって、25cm～30cm 程度の段差を生じていたほか、建物周辺の側溝にも被害が確認された。（写真 5.5.2.1-39～写真 5.5.2.1-41）。また、建築物は沈下せず、周囲地盤が 15cm 程度沈下したのものもあった。隣接する地区のほぼ同様の仕様と見られる歩道の下部は暗渠状の水路になっており、浮き上がり等による被害を受けていたと考えられることから（写真 5.5.2.1-42）、前面道路と建築物敷地との段差の要因として、このような道路の構造の影響も考えられる。

写真 5.5.2.1-40 側溝の被害

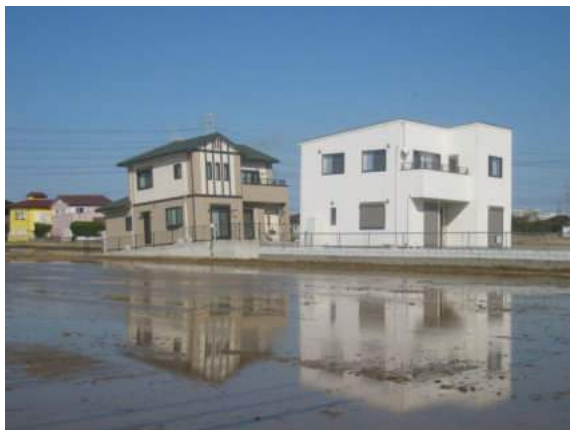
この地域は、周辺の状況の観察から、以前は水田として利用されていた土地を宅地に転用したものと想像される。外観目視による踏査の結果、図 5.5.2.1-18 に示す赤破線でハッチした範囲において、液状化による地盤および宅地盛土の変状に伴う住宅の被害が多く見られた。住宅の被害形態は、上部構造や基礎に構造的な損傷のないまま移動・沈下・傾斜した場合はほとんどのように見えた(写真 5.5.2.1-43～49)。なお、図 5.5.2.1-18 に示す墓地 A において、修復した痕跡の見られない墓石の転倒率を調べたところ、標準的なサイズ(30cm×30cm×70cm 程度)の竿石 140 基のうち、転倒は 1 基(転倒率 1%未満)であった。この地域の地震動に 1 秒以下の短周期成分が卓越したとすれば、墓石転倒率は最大地動速度 PGV と関連付けられ、その値は大きくても 20-30cm/s 程度以下と推察される。

写真 5.5.2.1-43 液状化による宅地盛土および戸建て住宅の沈下・傾斜と盛土擁壁の破壊

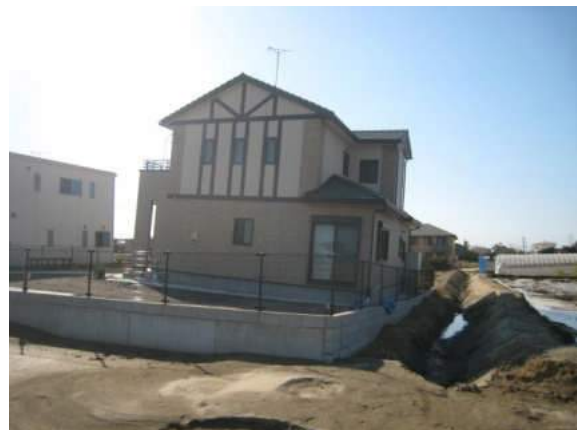
写真 5.5.2.1-44 写真 5.5.2.1-43 の戸建て住宅を反対側より臨む

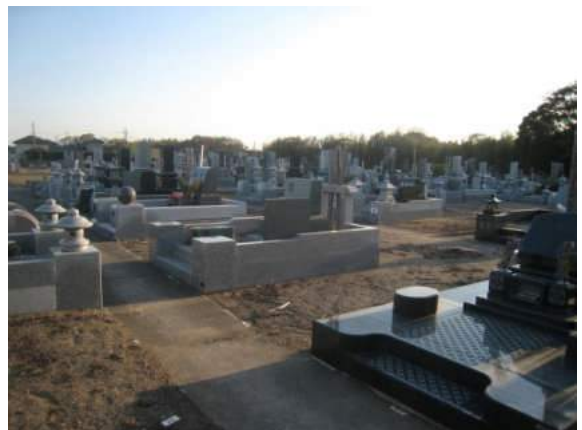
写真 5.5.2.1-50 墓地Aの様子(墓石転倒率1%未満)

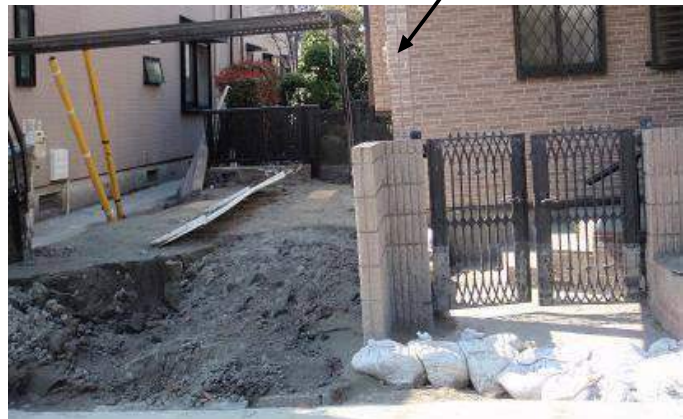
カーポートの噴砂

写真 5.5.2.2-6 沈下・傾斜した住宅と噴砂状況
(写真 5.5.2.2-5 の道路を挟んで向かい側の住宅)

約3°傾斜した住宅

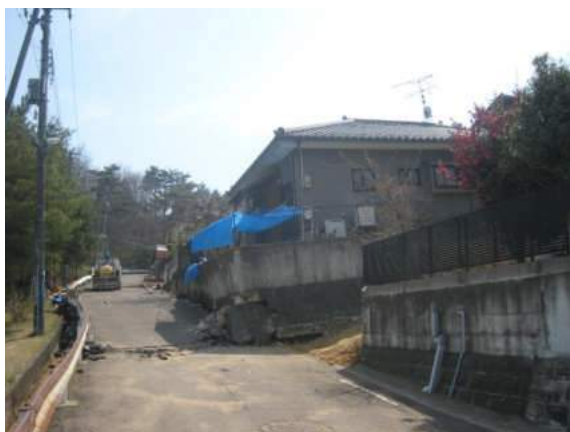
この地域は、北～北東向きの斜面地を開発して造成された大規模宅地の一角にある。外観目視による踏査の結果、図5.5.2.3-1に示す赤破線でハッチした範囲において、宅地盛土の斜面方向への滑動による地盤の変状と、それに伴う擁壁の損傷が多く見られた（写真5.5.2.3-1～8）。宅地に建つ住宅には、構造的な損傷が見られず移動・沈下・傾斜した場合（写真5.5.2.3-1, 3, 4）、構造的な大変形が見られた場合（写真5.5.2.3-5, 6）、基礎が破壊された場合（写真5.5.2.3-7, 8）など、いくつか異なる被災パターンが認められた。

写真 5.5.2.3-1 宅地盛土の滑動・地盤変状による擁壁の損傷と住宅の移動・傾斜

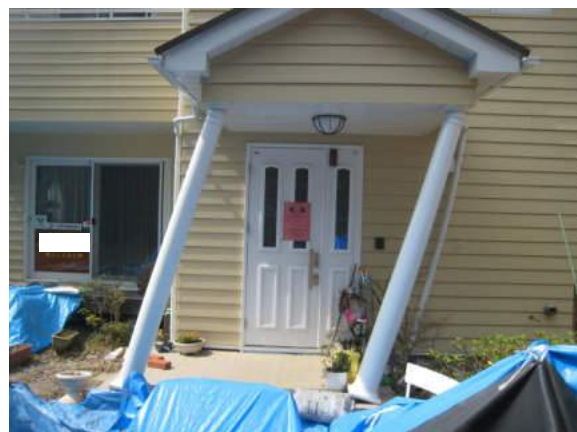
写真 5.5.2.3-2 宅地盛土の滑動・地盤変状の差異により生じた門柱の傾斜

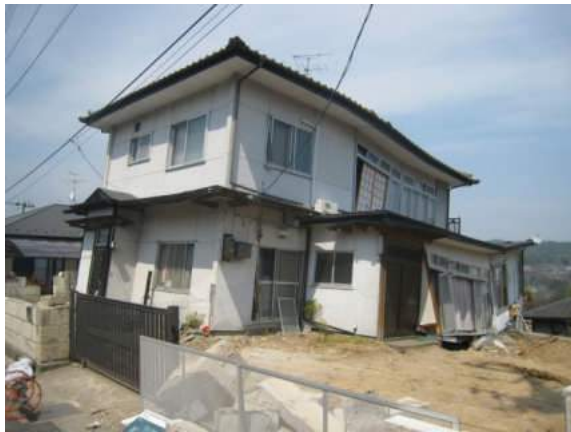
写真 5.5.2.3-5 宅地盛土の滑動・地盤変状による住宅の大変形

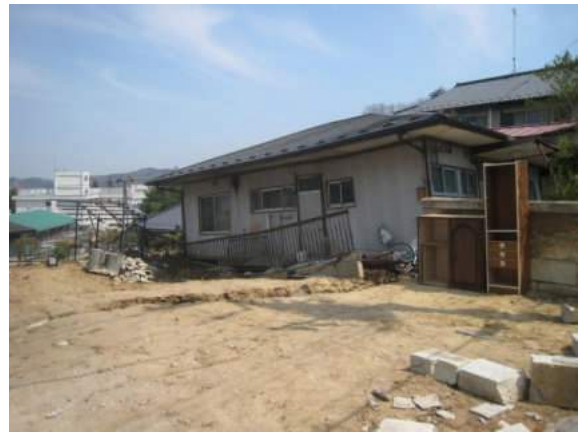
写真 5.5.2.3-6 宅地盛土の滑動・地盤変状による住宅（平屋）の大変形

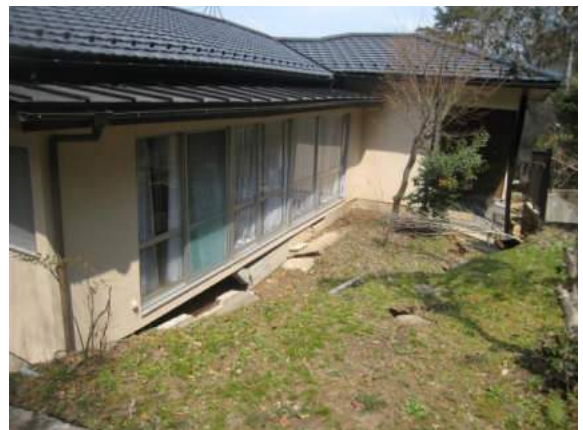
写真 5.5.2.3-8 写真 5.5.2.3-7 の住宅の宅地盛土の滑動・地盤変状による基礎の破壊

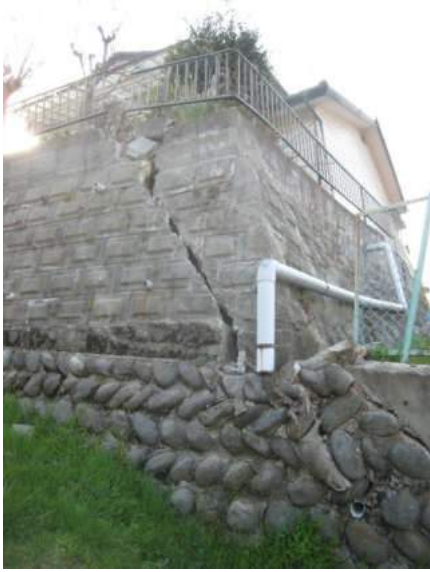
写真 5.5.2.3-11 写真 5.5.2.3-10の住宅の斜面側に位置する擁壁の損傷（青山2丁目付近）

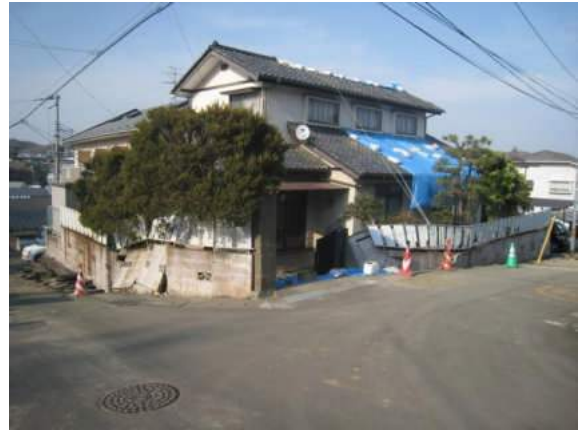
写真 5.5.2.3-12 宅地盛土の滑動・地盤変状により被災した住宅（緑ヶ丘4丁目付近）

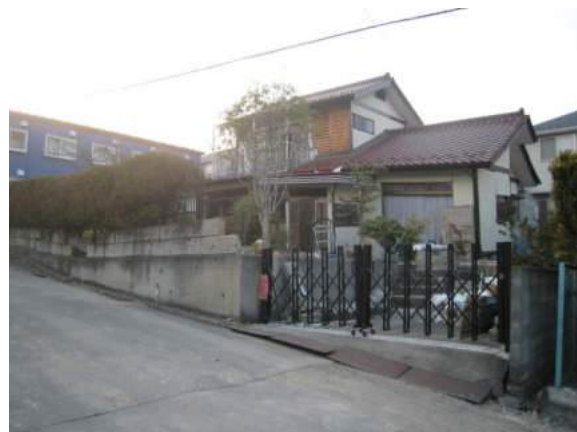
写真 5.5.2.3-16 宅地盛土の滑動・地盤変状による住宅の大変形

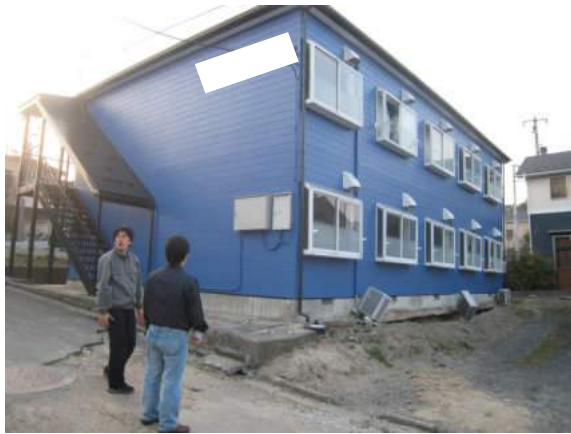
写真 5.5.2.3-17 周辺地盤の沈下・変状による住宅基礎とのギャップ

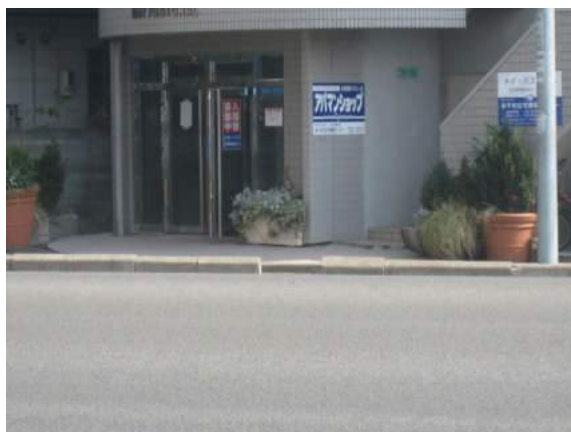
写真 5.5.2.3-21 建物に対する地盤の相対沈下（仙塩街道の南側）

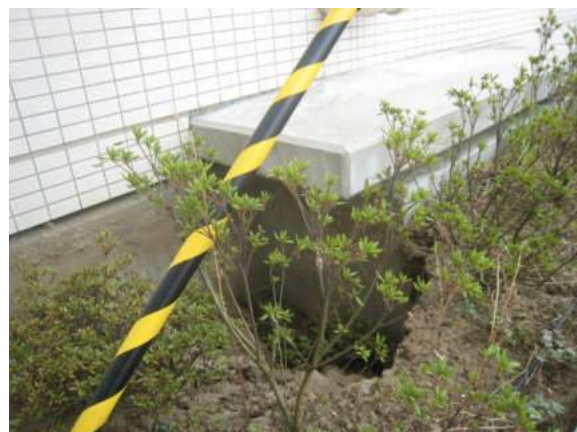
写真 5.5.2.3-22 建物に対する地盤の相対沈下（仙塩街道の北側）

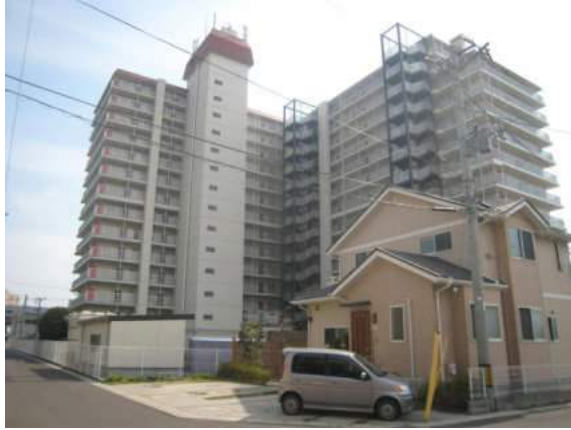
この地域は、平野部に位置しており、造成宅地ではないが、外観目視による踏査の結果、図 5.5.2.3-4 に示す赤破線でハッチした範囲において、建物に対する地盤の相対沈下（数 cm~20cm 程度）が見られた（写真 5.5.2.3-21, 22, 24, 25）。この範囲内に位置する 14 階建て R/C 造集合住宅（L 字型に連結された 2 棟、ともに杭基礎：以下、建物 A）の 1 棟に、建物全体としての傾斜が見られた（写真 5.5.2.3-23、25, 26）。この傾斜の原因は、おそらく、杭に何らかの損傷が生じたためと推察される。この傾斜によって、建物 A の傾斜側の地表面に盤ぶくれが生じている（写真 5.5.2.3-27）。なお、建物 A の傾斜していない棟の 1 階では、非構造壁の損傷が見られた（写真 5.5.2.3-28）。

写真 5.5.2.3-23 建物 A の全景 (左側の棟が紙面左奥方向に傾斜)

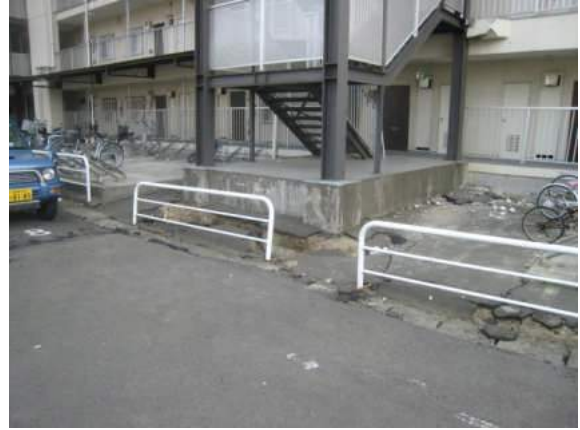
写真 5.5.2.3-24 建物 A の傾斜していない棟に対する地盤の相対沈下

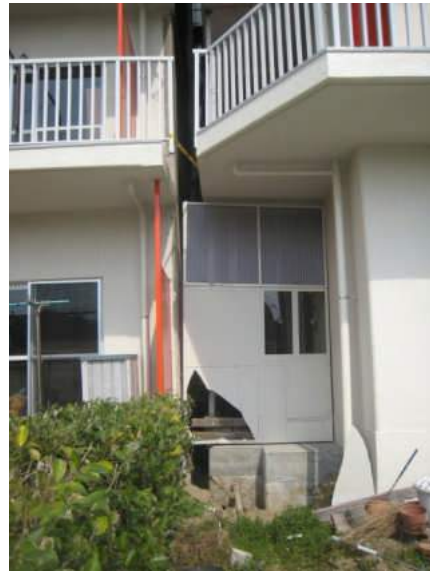
写真 5.5.2.3-26 写真 5.5.2.3-25 の 1 階部分における 2 棟の隙間および地盤の相対沈下

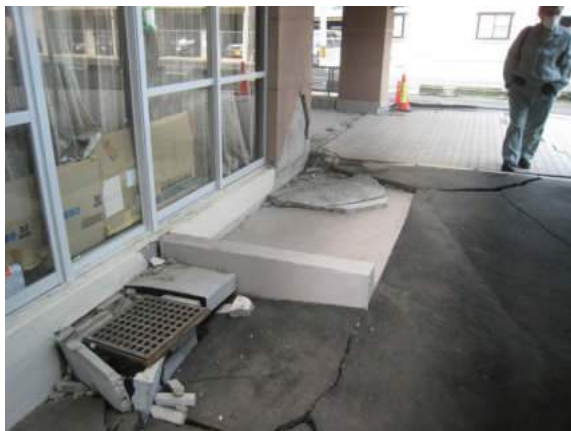
写真 5.5.2.3-27 建物 A の傾斜側の地表面に生じた盤ぶくれ

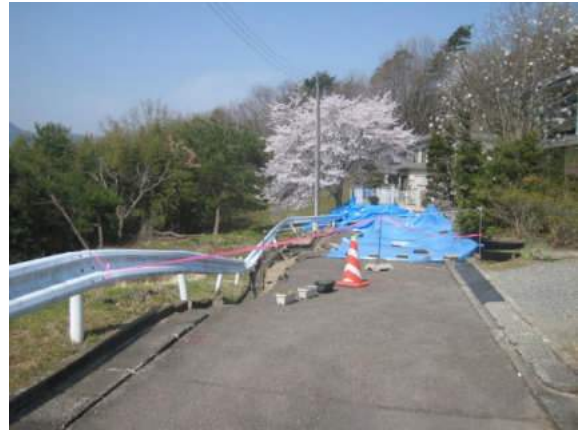
写真 5.5.2.3-32 斜面地②の滑動・地盤変状による道路の陥没

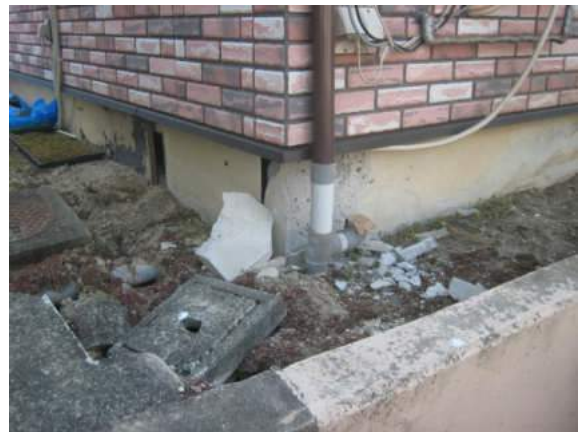
写真 5.5.2.3-34 写真 5.5.2.3-33 の住宅の基礎の損傷と盛土の変状

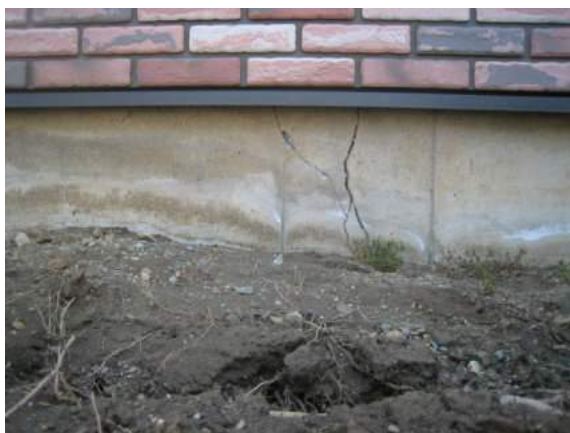
写真 5.5.2.3-35 写真 5.5.2.3-33 の住宅の基礎の損傷と盛土の変状

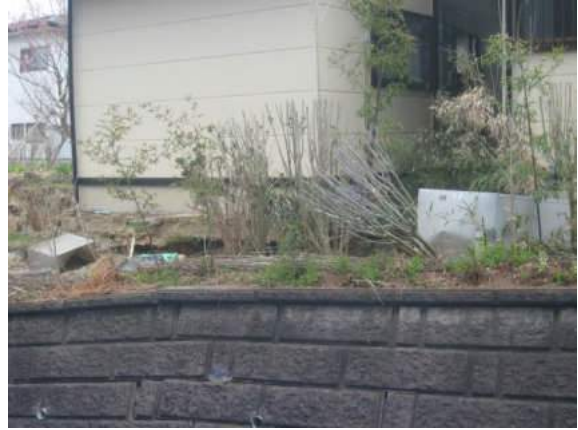
写真 5.5.2.3-40 写真 5.5.2.3-39 の盛土破壊（沈下）により露出した住宅基礎

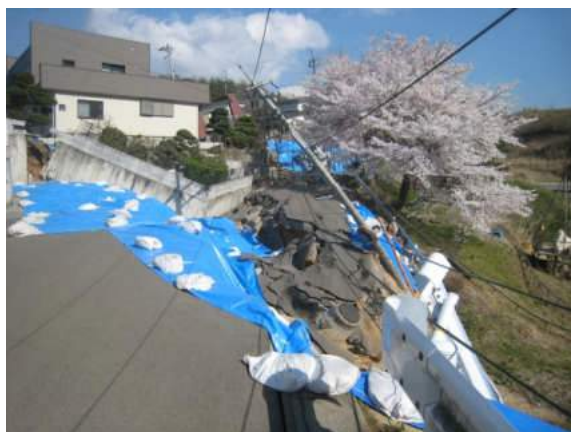
この地域は、丘陵地を開発して造成された大規模宅地の一角にある。外観目視による踏査の結果、図 5.5.2.3-7 に示す赤破線でハッチした範囲において、丘陵の斜面地の地すべりによる地盤の変状が見られた（写真 5.5.2.3-45～49）。この地盤変状による住宅の被害は、写真 5.5.2.3-45～49 に示すごとく甚大で、多くの住宅が斜面を滑り落ちかけている。一方で、丘陵の頂部付近の住宅の被害としては、宅地盛土の若干の変状に伴う程度のものであった（写真 5.5.2.3-50）。

写真 5.5.2.3-45 丘陵の南西側の斜面地①の地すべりとそれによる住宅の被害

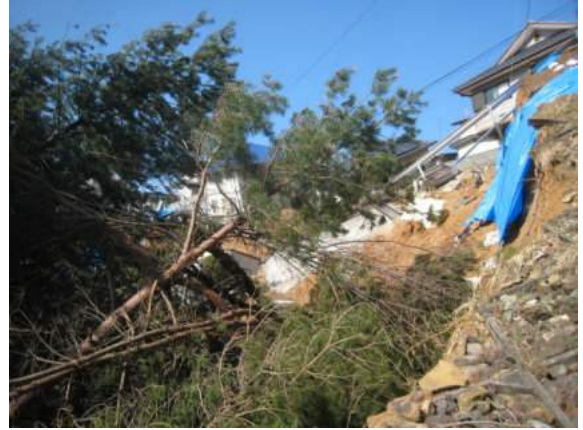
写真 5.5.2.3-48 写真 5.5.2.3-47 の地すべりの頂部を臨む

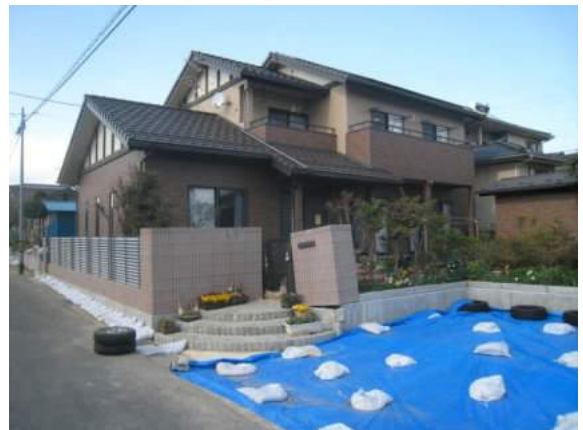
写真 5.5.2.3-50 丘陵の頂部付近の宅地盛土の変状による被害

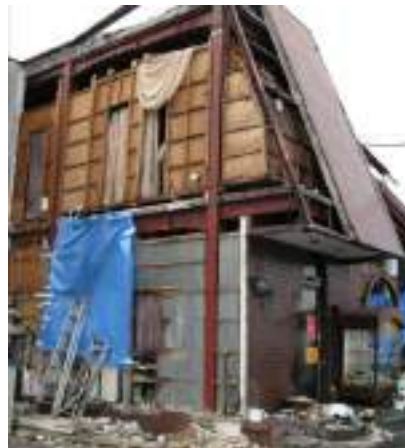
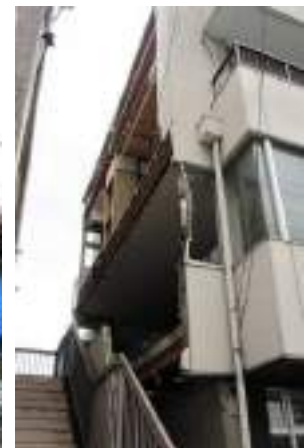
写真 5. 6-5～9 は ALC パネルによる外壁の被害である。写真 5. 6-5 は 3 階建ての建物で ALC パネルの接合箇所にはひび割れが見られ (赤点線楕円内)、脱落の危険性がある。写真 5. 6-6 と写真 5. 6-7 はそれぞれ 2 階建てと 3 階建ての建物の ALC パネルの脱落被害であり、脱落した ALC パネルの詳細より、挿入筋構法によるものであることが確認された。写真 5. 6-8 は 8 階建ての百貨店の高層部からの外装材の脱落であり、ALC パネルとその上部の外装材が脱落している。写真 5. 6-9 は 2 階建ての駐車場の看板部分の ALC パネルの脱落である。

写真 5. 6-6 (左) 写真 5. 6-7 (右) ALC パネルの脱落被害

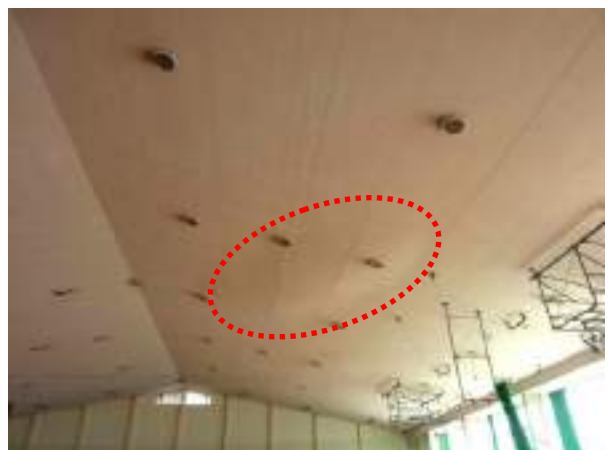
写真 5.6-41 は天井板の脱落等の顕著な被害は外観からは確認されていないものの、写真の点線楕円部分について天井面が下に垂れ下がっており、天井裏での天井下地材の外れなどが考えられる。写真 5.6-42 の体育館では、天井が妻壁と取り合う端部で損傷しており、野縁の曲がりや天井板の破損・脱落が見られた。写真 5.6-44 は天井の面積は狭いものの、天井端部で破損・垂れ下がりなどの被害が見られた。写真 5.6-45 は、構造体の耐震補強を行った体育館の天井被害であり、天井端部と周囲の壁の間に 5 cm 程度の隙間を設けて、取り合い部カバーで納めていたものであり、地震によってカバーの部材が脱落していた。写真 5.6-47 の屋根を構成する立体トラスは支承部のコンクリートが剥落していた。

写真 5.6-41 在来工法による天井の天井面の異状

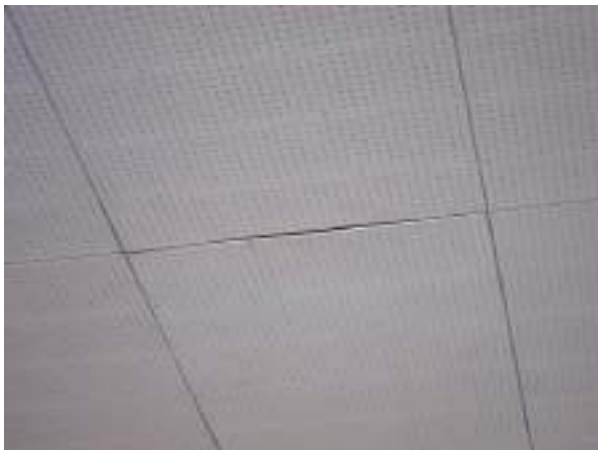
写真 5. 6-46 天井板のとめつけ箇所での浮き

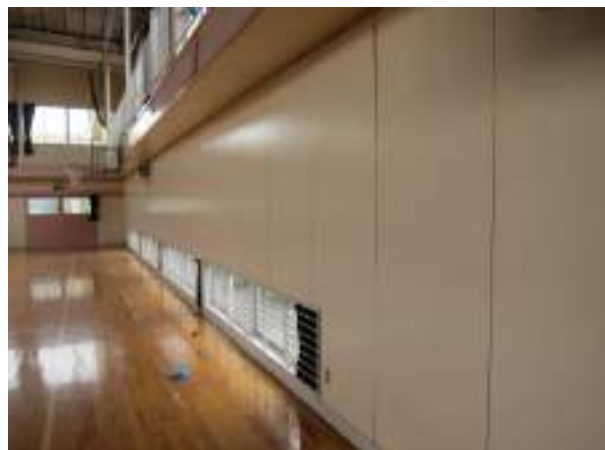
写真 5. 6-53 アリーナ内壁の浮き

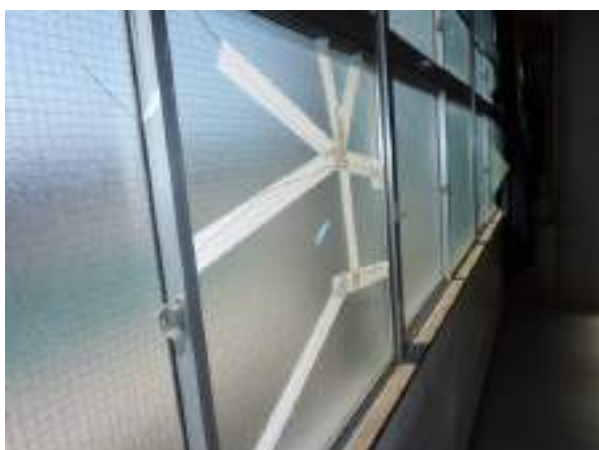
写真 5.6-56 引違い窓の網入りガラスの被害

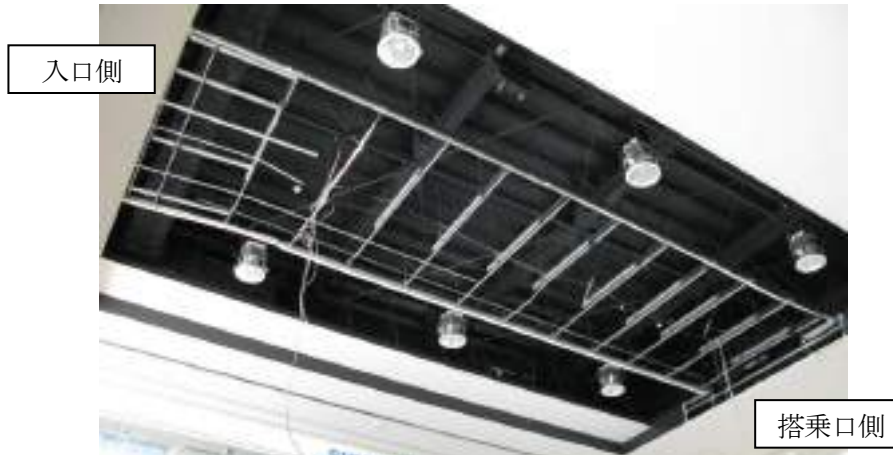
写真 5.6-67 天井Bの残った下地の様子（出発ロビーからの見上げ）

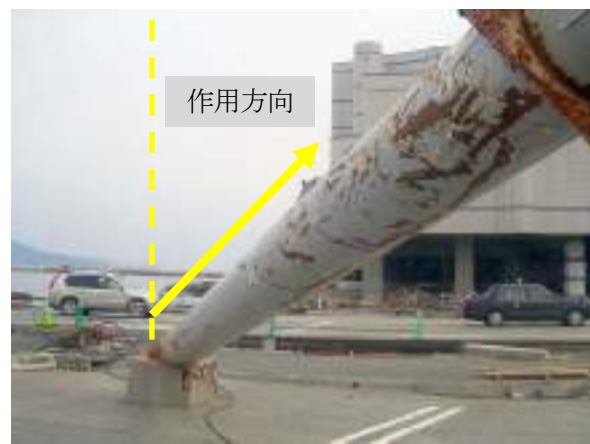
写真 6.2.1-2 手すりの津波による折損状況

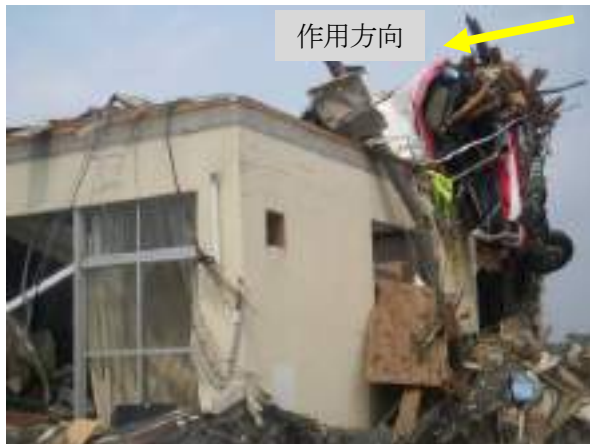
写真 6.2.1-3 漂流物（バス）の残存状況

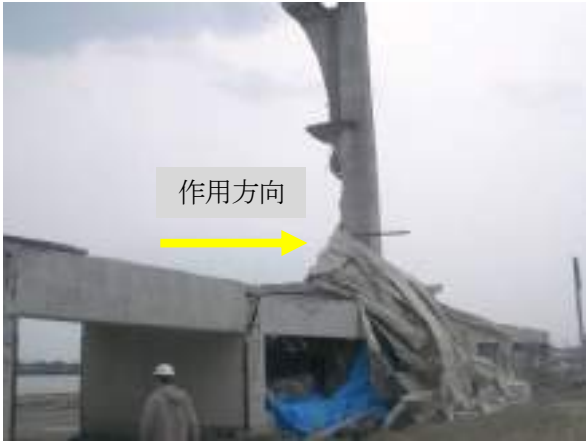
写真 6. 2. 1-4 漂流物の残存状況

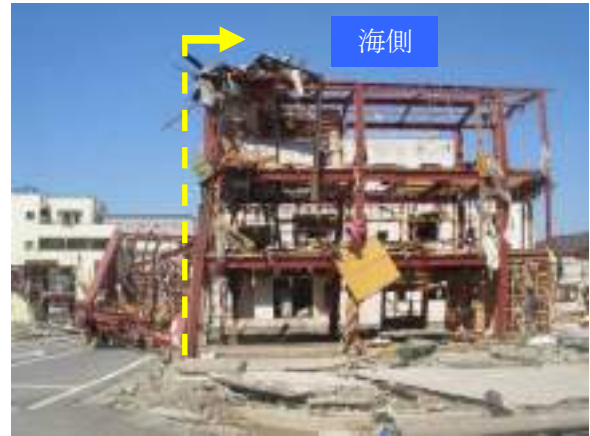
写真 6. 2. 1-5 引き波の作用によると思われる海側への傾斜

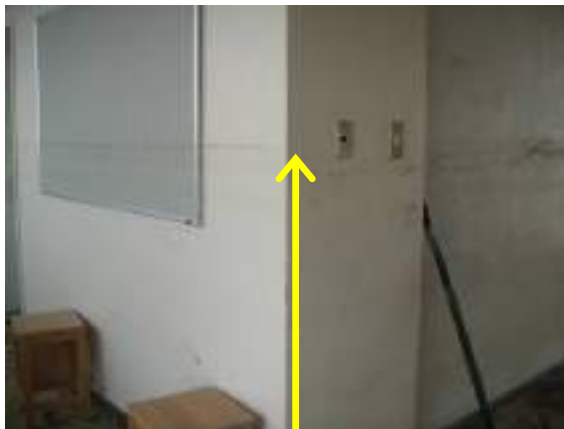
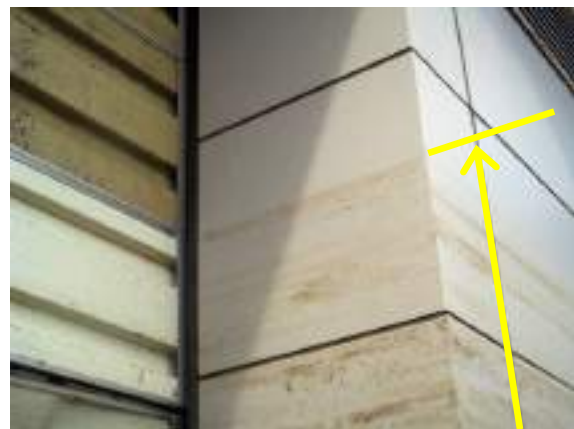
写真 6. 2. 1-6 海水が達した高さでみられる痕跡の例

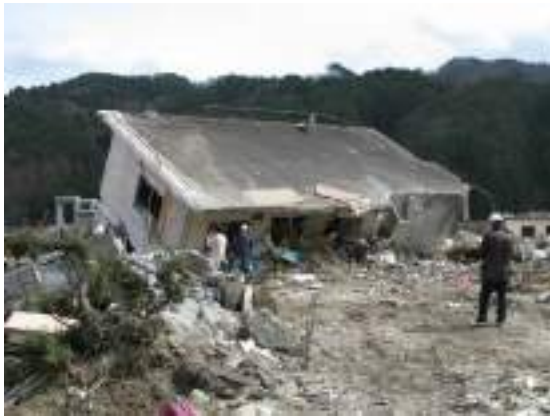
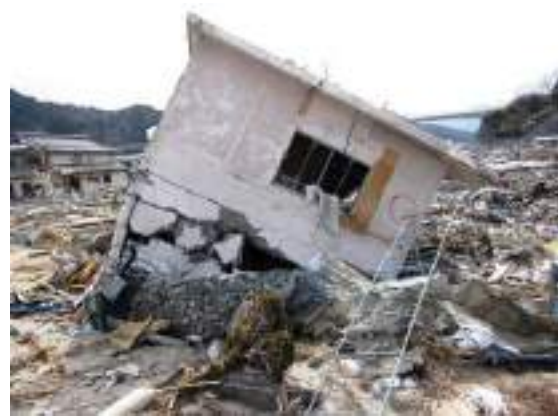
(1) YM-01 (倉庫)

- ・ 山田町船越付近、近傍に桁行方向に沿って川が流れている
- ・ 川反対構面が着座、川側は コンクリートブロック壁(400×200×200)が面外方向にはらみだしている
- ・ 1階平面がコ型形状であったため、引き波により倒壊したと考えられる
- ・ 津波外力は梁間方向に作用している
- ・ 最大浸水深 6.0(m)

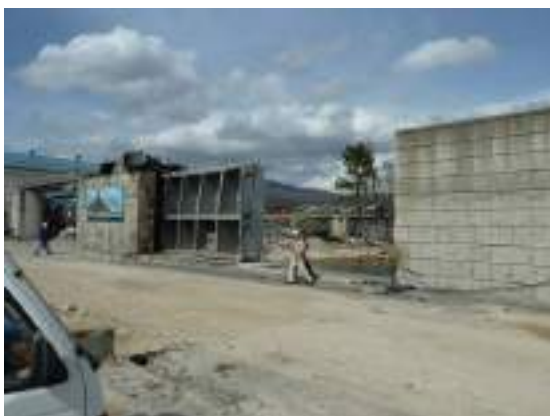
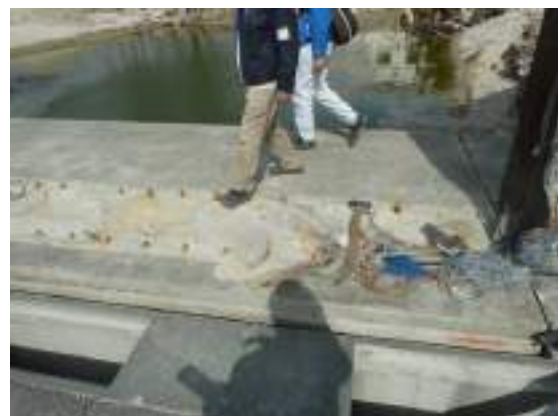
(2) YM-02 (堤防)

- ・ 陸前山田駅周辺の堤防
- ・ 面外方向に転倒し、津波により流され、100(m)程度離れた場所で発見した
- ・ 壁厚 1000(mm)と 800(mm)の箇所がある。主筋は 2D16@250
- ・ 最大浸水深 6.0(m)

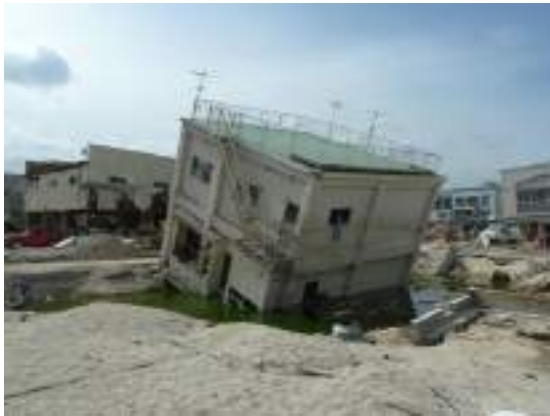
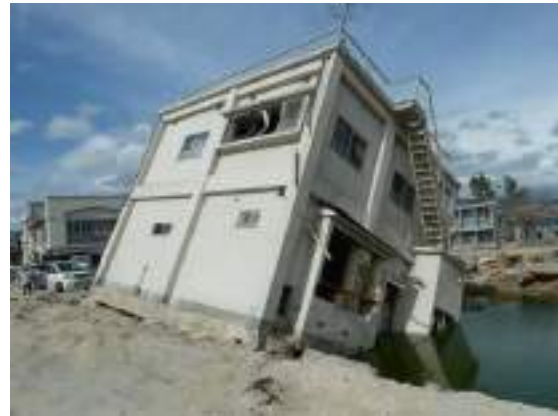
(3) YM-03 (商店)

- ・ 陸前山田駅堤防の周辺
- ・ 2×2 スパンであり 1 構面が洗掘により海側に向かって大きく沈下している。
- ・ 構造物は開口の少ない非構造壁を有する RC 建物
- ・ 沈下した基礎周辺にはおおきな水溜りができている。
- ・ 最大浸水深 6.2(m)

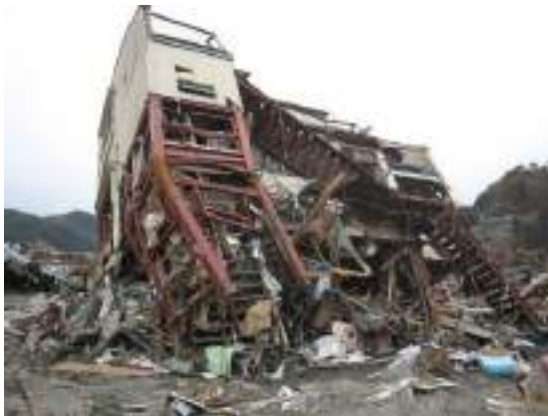
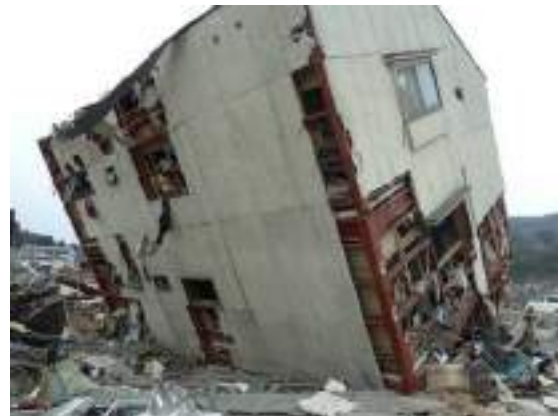
(1) OT-01 (戸建住宅)

- ・ 大槌町新町
- ・ 3×3 スパンの階段型平面を有する建物
- ・ 桁行1構面1階柱部分が失われ、梁間方向に大きく転倒・傾斜している。
- ・ 2階以上高い部分の外壁パネルは残存している。
- ・ 最大浸水深7.30(m)、押し波に流されて漂流した模様
- ・ 鉄骨柱□-175、アンカー孔4φ20

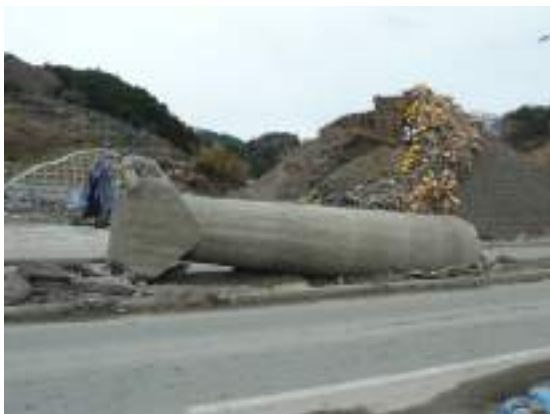
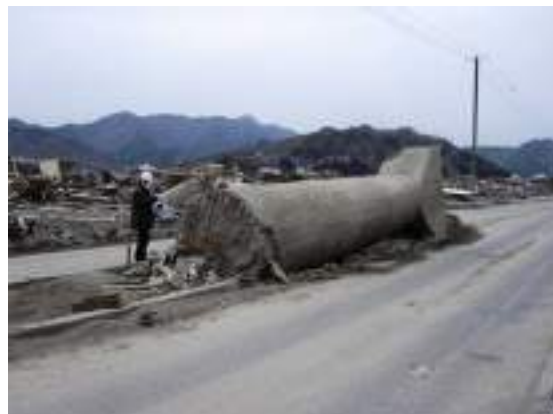
(2) OT-02 (橋脚)

- ・ 大槌町新港町 中央分離帯
- ・ 津波押し波方向(北西 327°)に柱脚が曲げ破壊し、転倒している
- ・ 円形断面、主筋 36φ22
- ・ 最大浸水深は9.5(m)

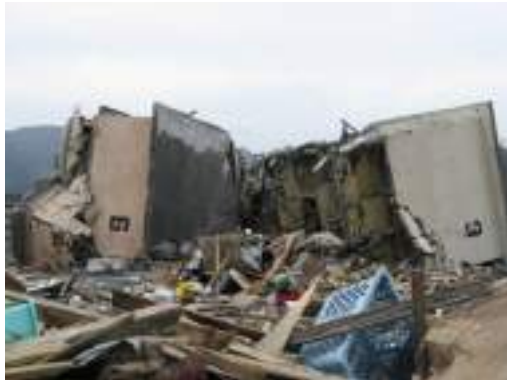
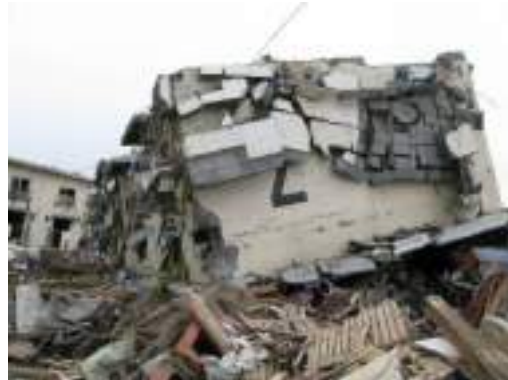
(3) OT-03 (集合住宅)

- ・ 大槌町内新港町
- ・ コンクリートブロック壁(200×400×150)、木床、基礎・屋根面(w=240mm)のみ RC
- ・ 9棟の集合住宅のうち、小さい2棟が流され、3棟が転倒、4棟が残存している
- ・ 屋根面が脱落している住棟のみ切妻屋根となっている。

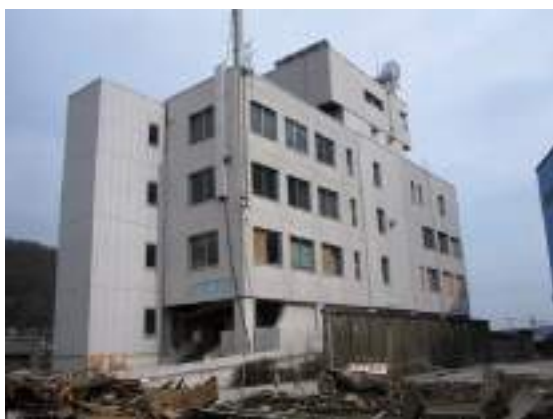
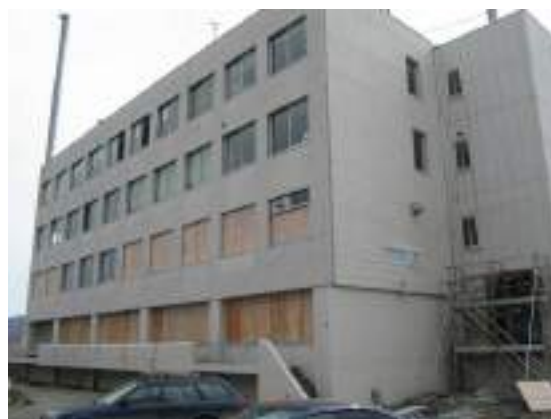
(1) KM-01 (釜石港湾合同庁舎)

- ・ 桁行方向すぐ脇に堤防および海
- ・ 堤防と建物間に外階段が配置されている
- ・ 2×5 スパン, PH を有している
- ・ 柱幅700(mm)、1階部分のみ壁が入っている構面が比較的多かった
- ・ 躯体には損傷が見られなかった
- ・ 津波外力は桁行方向に作用している
- ・ 最大浸水深6.2(m)

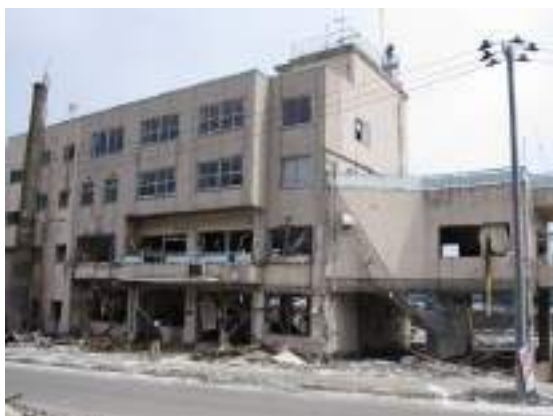
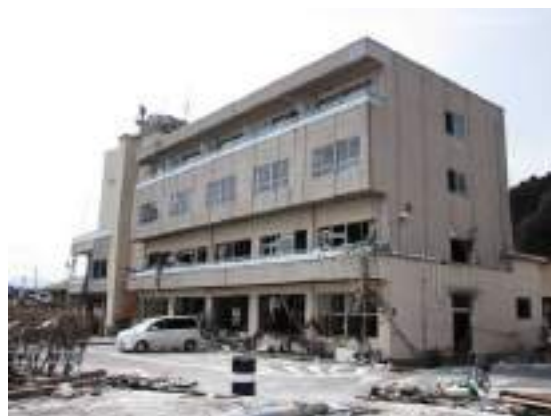
(2) KM-02 (事務所ビル)

- ・ 合同庁舎周辺建物、梁間方向すぐ脇に堤防および海(距離20(m)、堤防高さ2(m))
- ・ 2×8 スパン, 中廊下形式(桁行2スパンは2階かつ梁間1構面(ピロティー))
- ・ 外柱幅600(mm)、内柱幅650(mm)
- ・ 躯体には損傷が見られなかった
- ・ 津波外力は梁間方向に作用しているが、開口部分が非常に大きい
- ・ 漂流物は2階の天井付近まで確認され、ピロティー部分の基礎は激しく洗掘されている

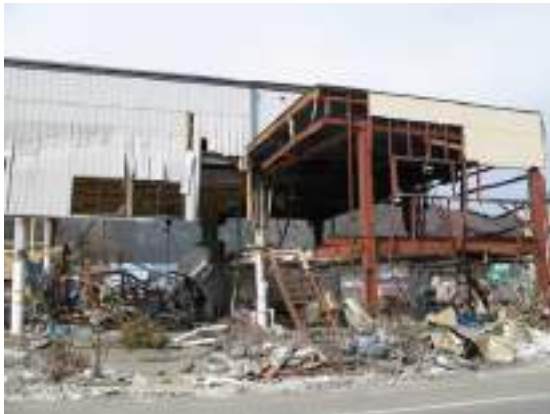
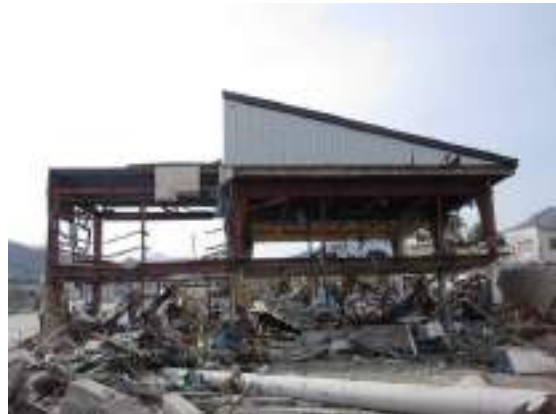
(3) KI-03 (商店)

- ・ 建物に沿って堤防および川
- ・ 2×2 スパン, L型平面 (中二階床平面を有する)
- ・ 外側柱 □-250, 内部柱 6本 ○-320(アンカーボルト 4M20)、梁 350×175×10(mm)
- ・ 津波外力が作用している方向に 1/100(rad)程度傾斜している

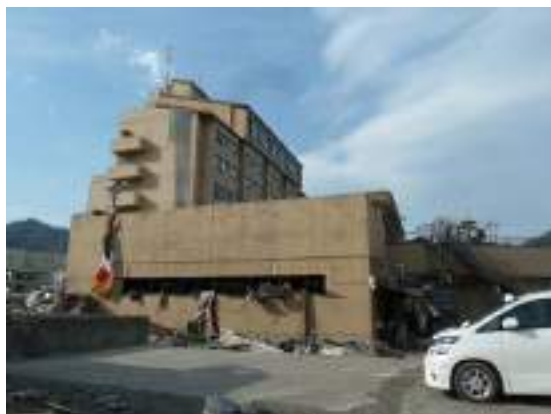
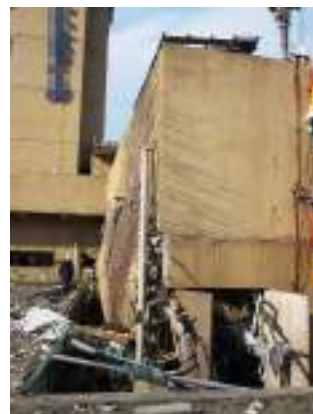
(4) KI-04 (ホテル)

- ・ 建物桁行方向に沿って 13.6(m)離れたところに堤防(2m)
- ・ ホテル(6F)に併設されているセットバック部分(2F)
- ・ 非構造壁 壁厚 13cm, D10@150 千鳥, 壁幅 16(m), 柱型なし, 端部補強筋として 4D13
- ・ 非構造壁から 2.6(m)内部に柱 5本(柱幅 700mm)が存在している
- ・ 津波外力が梁間方向に作用し、非構造壁が面外方向に曲げ破壊している(壁縦筋破断)
- ・ 壁縦筋が座屈している壁頭高さは 6.8(m)程度
- ・ 最大浸水深は 7.6(m)

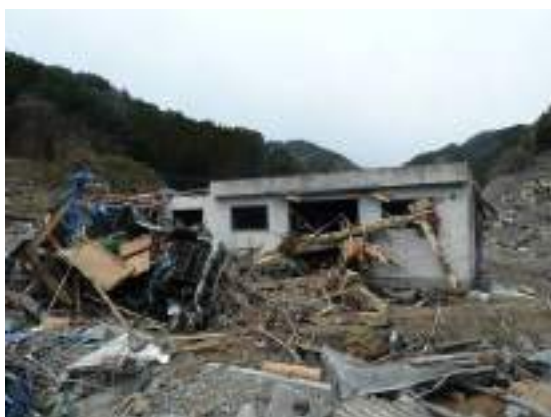
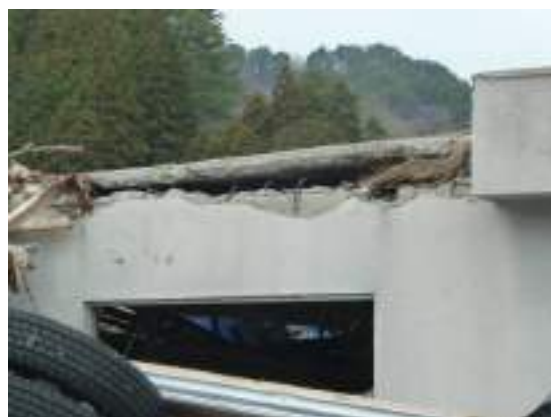
(5) KI-05 (商店)

- ・ 釜石市両石付近
- ・ 決壊した堤防近傍のコンクリートブロック壁(柱・梁が鉄骨)で作られた建物
- ・ 躯体には損傷が見られなかった
- ・ 梁間方向に津波外力が作用している。最大遡上高さ20(m)
- ・ 桁行構面の無開口コンクリートブロック壁は無被害、屋根面が一部損傷している。
- ・ 桁行方向にのみブレースが設置されている。
- ・ 洗掘の痕跡はあるが、架構の移動転倒は見られなかった。

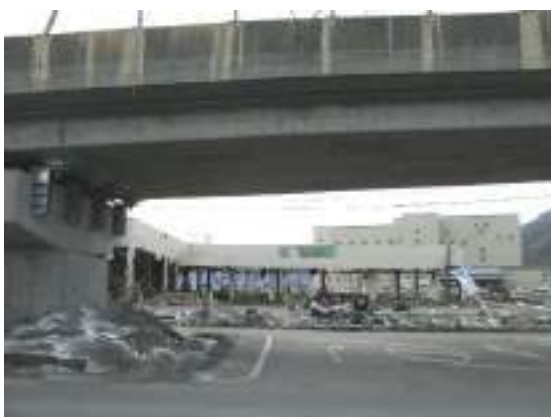
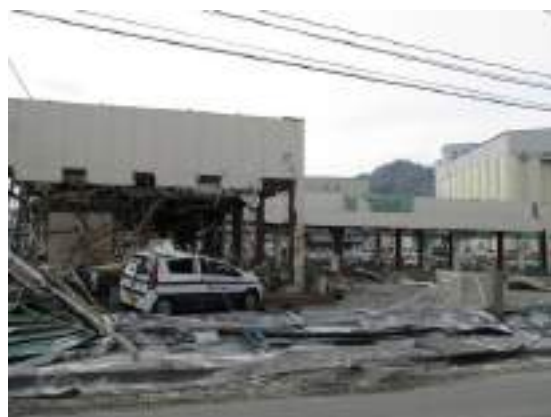
(6) KI-06 (事務所ビル)

- ・ (4)のホテルの近傍
- ・ L字形の平面形状で、写真の右側部分は柱はH400x200x?x12。梁も柱と同一断面と史料。
- ・ ブレースの破断、外装材の流失、一部の屋根版の流失

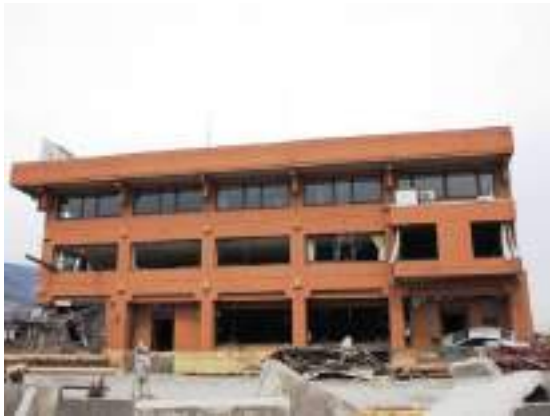
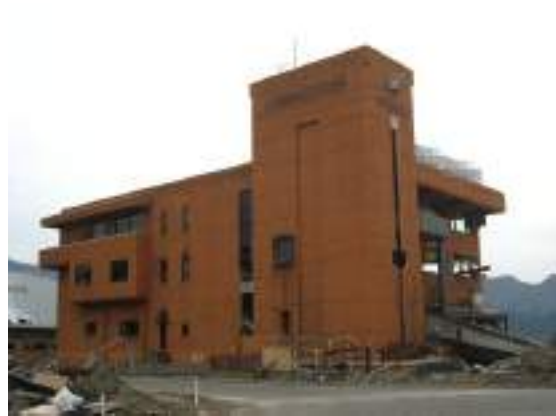
(1) OF-01(大船渡商工会議所)

形状: 3階建て、20.6×29(m)、階高4.8(m)(1F)、3.600(m)(2F)

- ・ 2階部分まで漂流物(流木など)が衝突している。
- ・ 5×3スパン、ホール部分は3本柱抜けしている。
- ・ 梁間方向に津波が作用している。
- ・ 構造躯体には損傷が見られなかった
- ・ 柱幅750(mm)

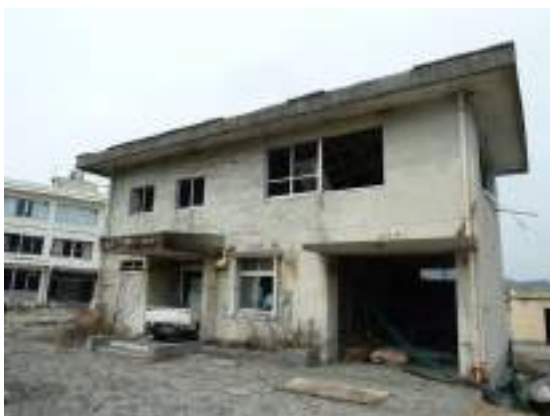
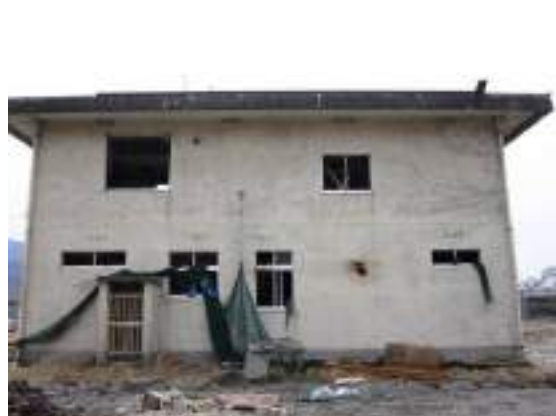
(2) OF-02(大船渡土木事務所港務所)

構造種別: RC造(壁式構造)

形状: 2階建て、11.3×5.4(m)、階高3.4(m)

- ・ 堤防近傍の二階建て
- ・ 壁量(壁厚200mm)が多く、隅端に2本の柱(450mm)
- ・ 躯体に損傷が見られない
- ・ 階部分まで漂流物(流木など)が衝突している。
- ・ 最大浸水深は6.8(m)

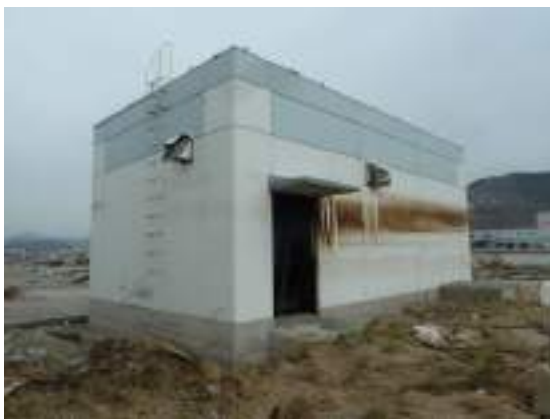
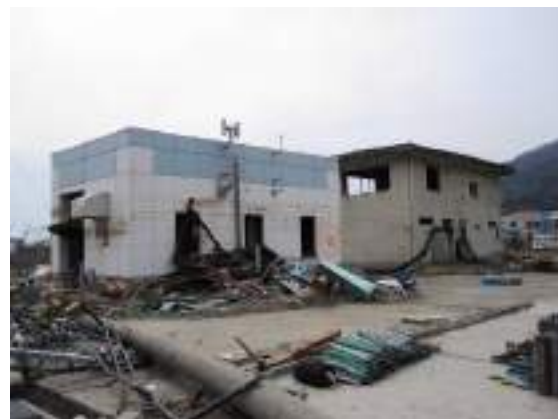
(3) 0F-03 (作業室)

構造種別: RC 造 (壁式構造)

形状: 平屋、9.5×5.3(m)、階高 4.1(m)

- ・ 堤防近傍の平屋
- ・ 壁量(壁厚 200mm)、隅端部に 4 本柱(柱幅 700mm)
- ・ 前面開口は 120×220 のドア型開口のみ
- ・ 背面開口は 900×100 の開口が 3 つ、側面にはシャッター扉(2000×1600(mm))開口のみ
- ・ 躯体に損傷が見られない
- ・ 津波外力は梁間方向に作用している
- ・ 最大浸水深は 6.8(m)

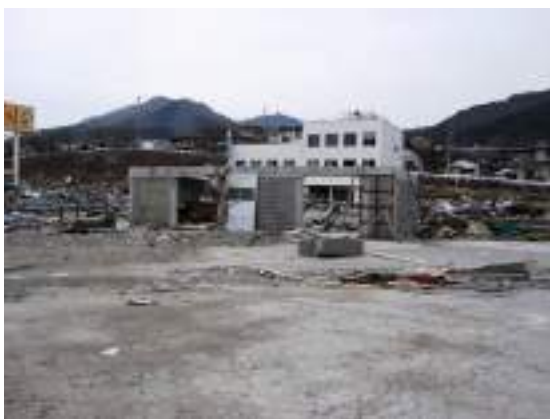
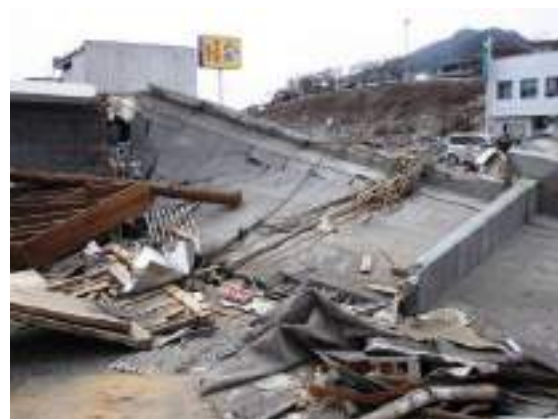
(4) 0F-04 (倉庫)

構造種別: コンクリートブロック造 (壁式構造、屋根面なし)

形状: 平屋、11.2×5.3(m)、階高 2.6(m)

- ・ (1)の周辺
- ・ コンクリートブロック壁(200×400×150, 境界部分 D10、横筋 D10 600(mm)間隔)
- ・ 桁行方向の 2 開口(2200×2300)の端部に RC 間柱(150×250)が 4 本配置されている
- ・ 津波作用面(梁間構面)および桁行 1 構面のコンクリートブロック壁が面外に転倒
- ・ コンクリートブロック壁上部には RC 梁(L 型 180×370、4 本 D13, 2 本 D13)が囲われている
