国土技術政策総合研究所資料

建築研究資料

平成 23 年（2011 年）東北地方太平洋沖地震調査研究（速報）

Quick Report of the Field Survey and Research on
“The 2011 off the Pacific coast of Tohoku Earthquake”

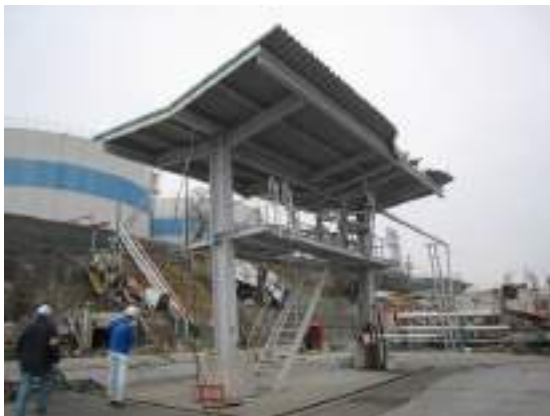
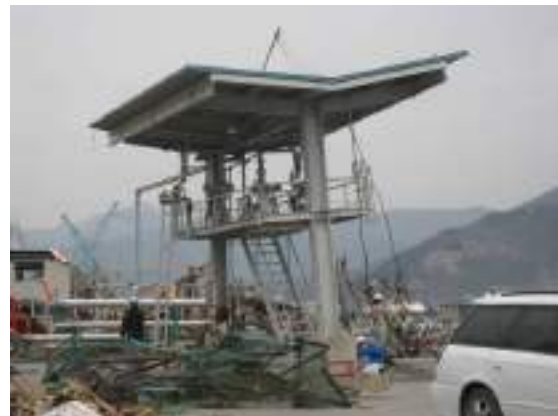
(5) 0F-05 (鉄塔)

構造種別：鉄骨造（屋根有り、H形鋼2本柱による門型フレーム）

形状： 2階建て、スパン7(m)、階高4.8(m)（屋根面までの距離5.4(m)）

- ・ 面外方向脇に堤防および海
- ・ H形鋼350×350×19，根巻きコンクリート800(mm)立方体
- ・ 根巻きコンクリートが架構面外方向に曲げ破壊している（主筋4D22）
- ・ 津波外力は面外方向に作用している。
- ・ 傾斜角は1/15程度
- ・ 最大浸水深6.9(m)

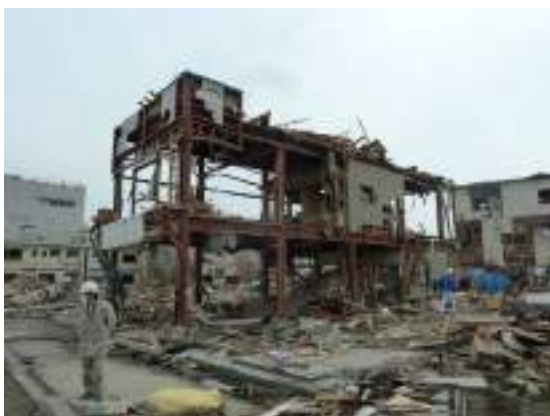
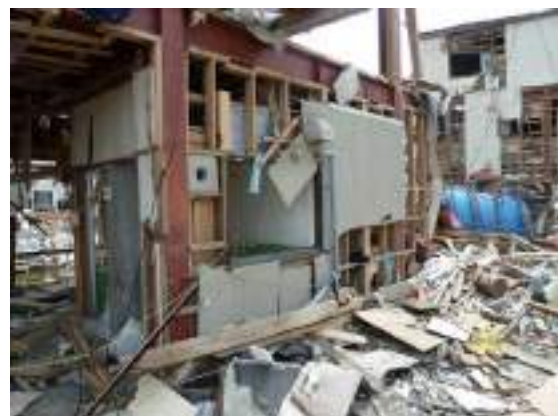
(6) 0F-06 (戸建住宅)

構造種別：鉄骨造（ラーメン構造，木床・下地材）

形状： 2階建て、桁行スパン3.4(m)，梁間スパン5.0(m)、階高3.0(m)

- ・ 面外方向やや進んだ所に堤防および海
- ・ 1×4スパン，ホール部分は3本柱抜けしている。
- ・ 柱H形鋼175×145×?×11，梁H形鋼300×150、屋根天井面に水平ブレースが見られた。
- ・ 津波外力は梁間方向に作用し、構造物が若干傾斜している（測定できず）
- ・ 梁間構面バルコニー部分の非構造材(柱)が座屈している
- ・ 最大浸水深8.0(m)

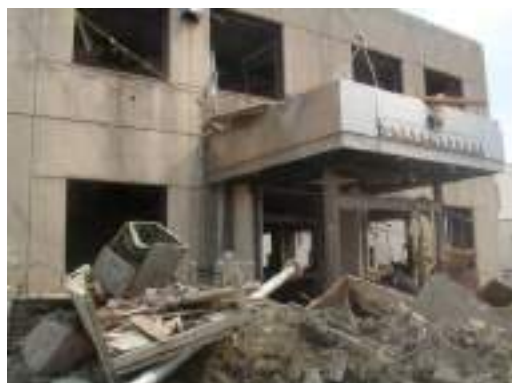
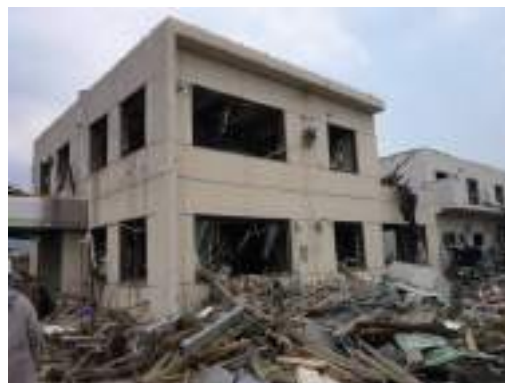
(1) RT-01 (大船渡警察署高田幹部交番)

被害状況：構造躯体の被害は見られない。窓はすべて破壊されており、非構造部材も損傷している。建物周囲や内部には、多くの漂流物が堆積していた。

その他：建物全体が完全に水没。周辺地盤に液状化等は見られない。開口部が壊れて水が入ったことにより、津波の力が軽減されたと思われる。

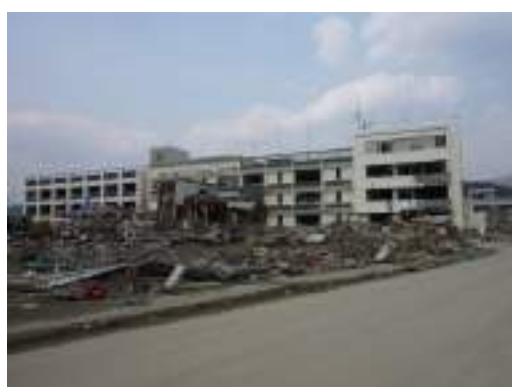
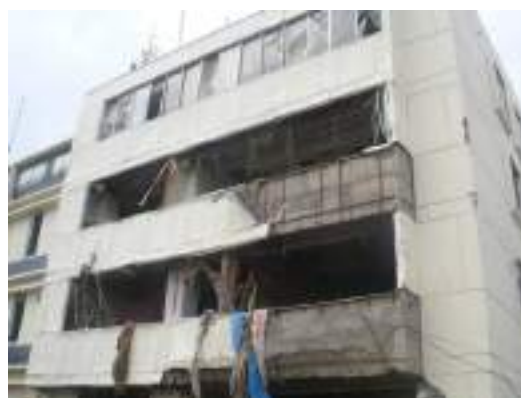
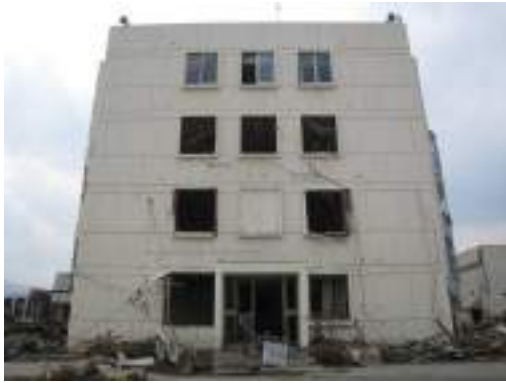
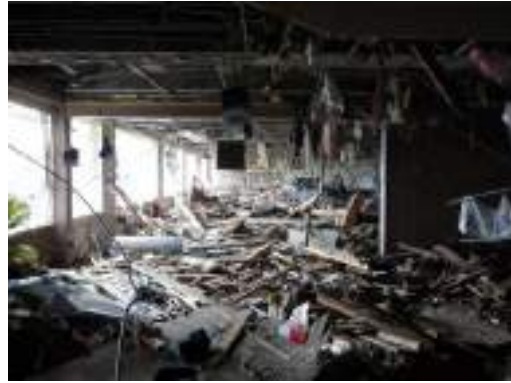
(2) RT-02 (陸前高田市役所)

構造種別：RC造（ラーメン構造）。3棟が渡り廊下やエキスパンジョン・ジョイントで接続している。

被害状況：地震による躯体の被害は見当たらない。漂流物の衝突等による損傷は見られた。建物内部の被害は3階まで甚大であるが、3階の蛍光灯は残存しているものもあり、天井仕上げ材の損壊は軽微。5階の内部被害は軽微だが、一部浸入の痕跡がみられた。

その他：周辺地盤に液状化等はない。

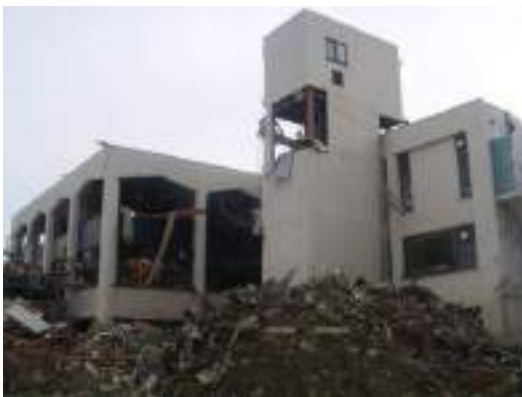
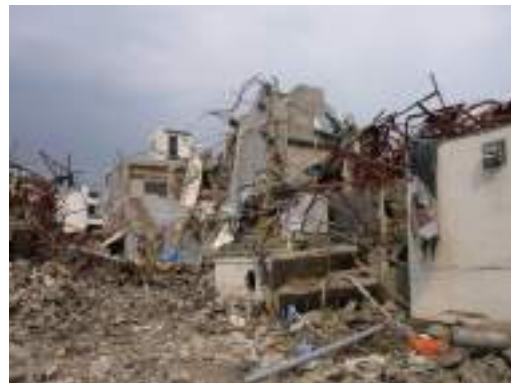
(3) RT-03 (陸前高田市民会館)

構造種別：RC造（ラーメン構造）

形状：3階建て（階段室4階）、高さ約13m

被害状況：ホールの壁が津波の作用方向に崩壊していた。非構造部材は、3階の天井仕上げ材まで全面的に破損していた。

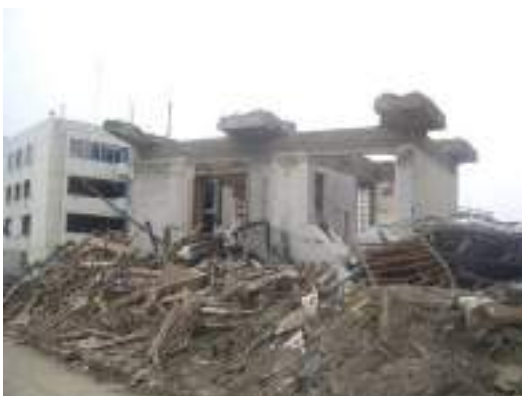
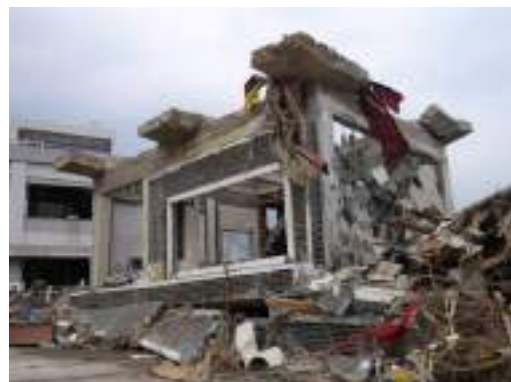
(4) RT-04 (転倒建築物)

構造種別：RC造（ラーメン構造）

形状：2階建て

被害状況：市役所近くで、独立基礎を上に向けて完全に引っ繰り返っていた。原位置から35～40m程度移動した可能性がある。

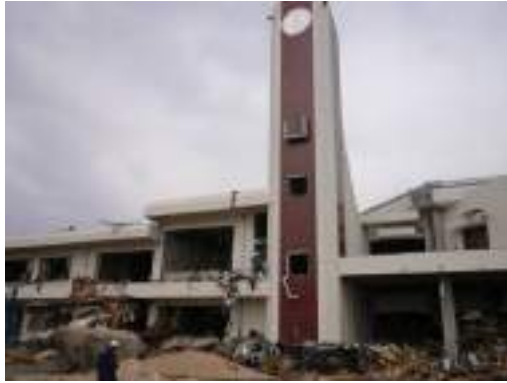
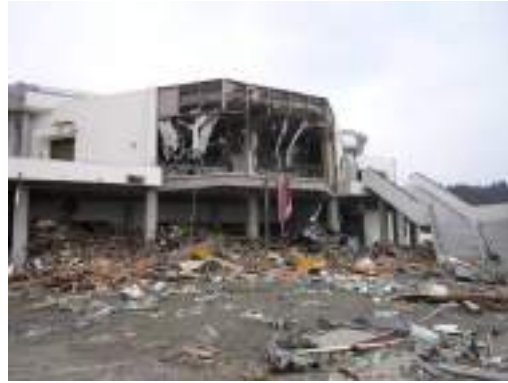
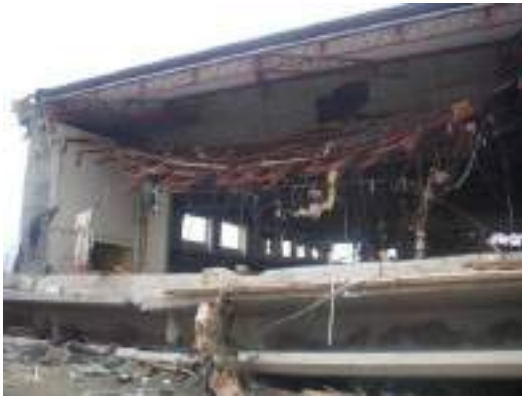
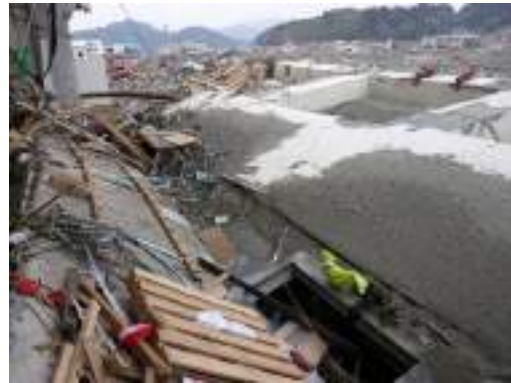
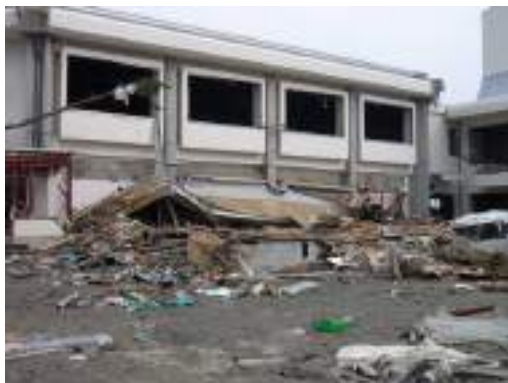
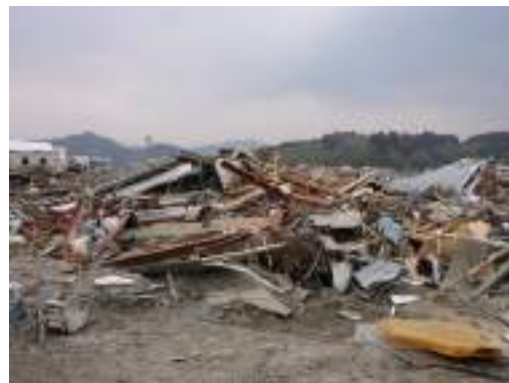
(5) RT-05 (陸前高田市民体育館)

構造種別：RC造（ラーメン構造）、屋根は鉄骨造

被害状況：アリーナのステージ背後の外壁が津波によって構面外（津波の作用方向）に転倒しており、それに伴って屋根の鉄骨フレームも著しく変形していた。アリーナ隣のS造平屋の柔剣道場は、柱脚部で破断し完全に流失していた。

その他：塔屋のガラス破損有無の中間部を最大浸水高さとするれば、地上約12mとなった。

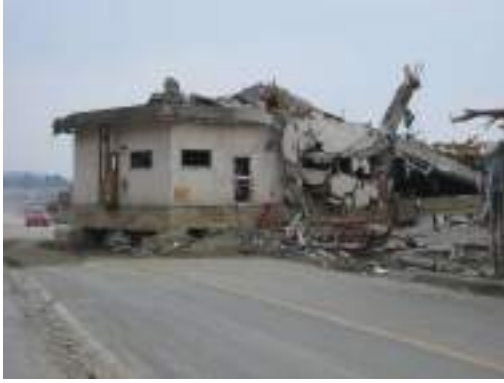
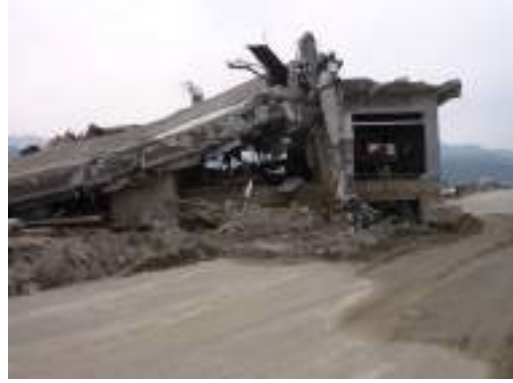
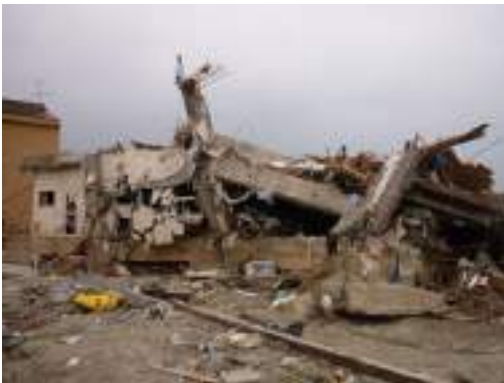
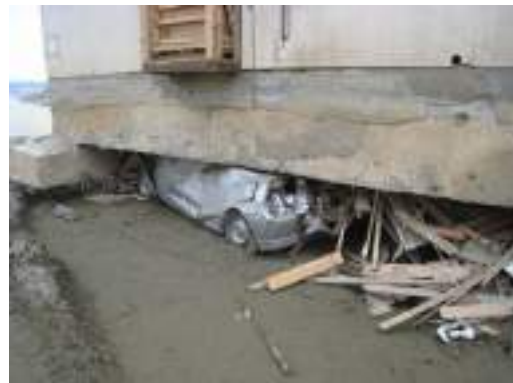
(6) RT-06（移動した事務所建築物）

構造種別：RC造

形状：2階建と推測

被害状況：建築物全体（独立基礎も含む）が道路の中央付近まで移動していた。原位置から約80m移動と推測。

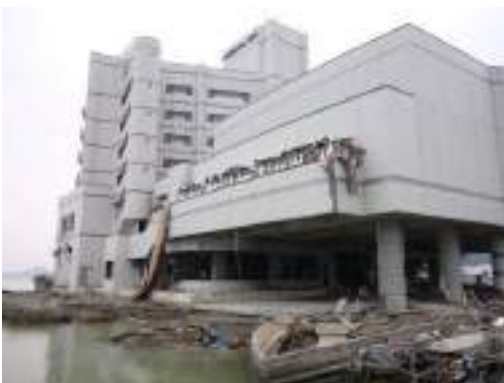
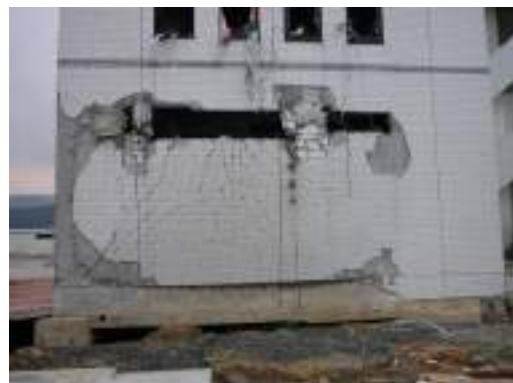
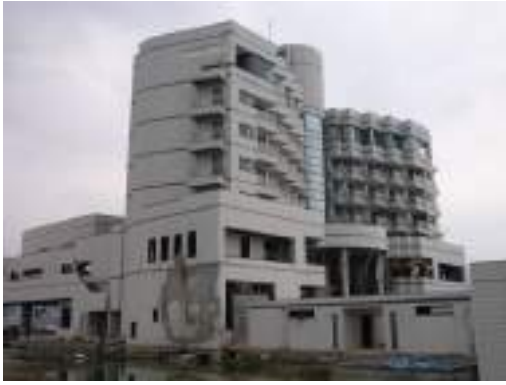
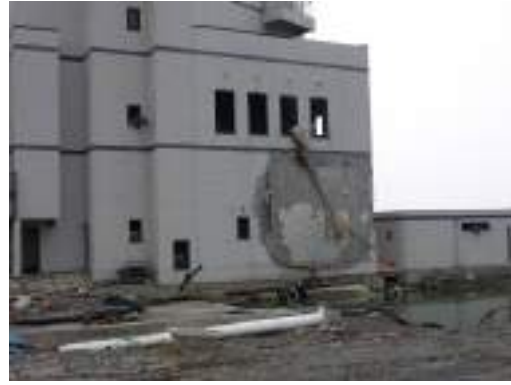
(7) RT-08 (ホテル)

構造種別：RC造

被害状況：建物は海に正対して建っており、津波の作用方向に並行する外壁が両側とも構面外（外側）にはらみ出し損傷していた。

その他：壁のガラス破損有無の階の境界を最大浸水高さともなせば、地上約12.6mとなった。なお、当該ホテル近くの広告塔の損傷上限を浸水高さともなせば、地上約11mである。

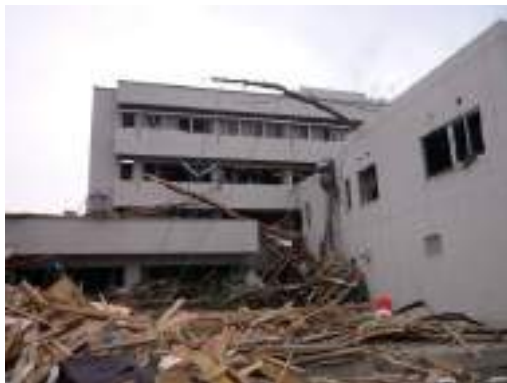
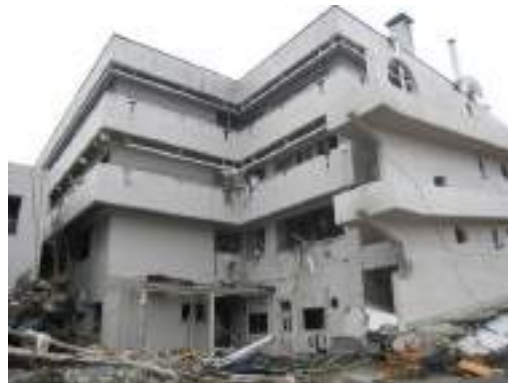
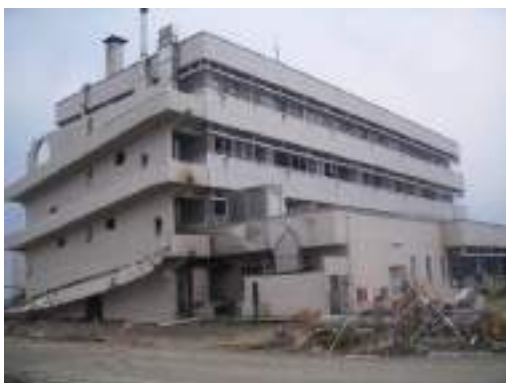
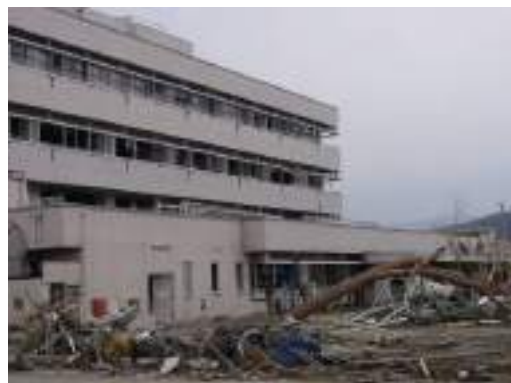
被害状況：漂流物の衝突痕を除き、構造躯体には外観上被害はない。非構造部材等の被害としては、窓ガラスは3階まで全損していた。4階窓ガラスには無損傷の箇所もあった。

その他：4階ベランダの手すりを最大浸水高さとみなせば、地上約9.5mとなった。地表面に著しい洗掘があり、杭が露出していた。

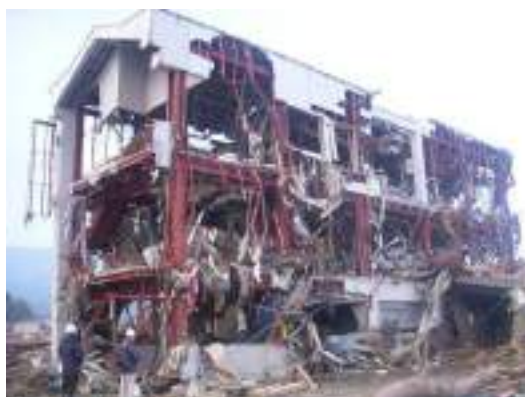
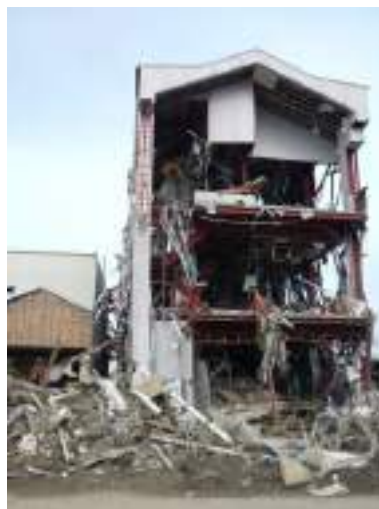
(9) RT-12 (診療所)

被害状況：鉄骨柱には漂流物の衝突跡が見られる他、建物全体の在留変形が生じている。外壁材

の大半が流失していた。

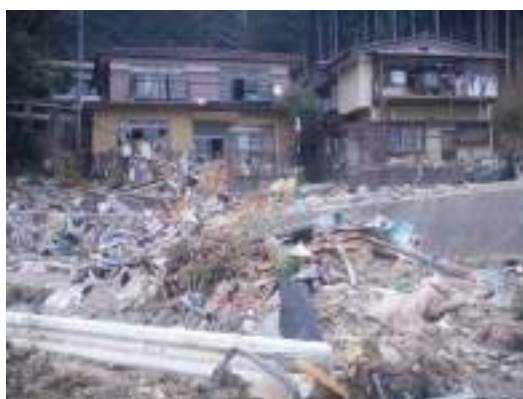
(10) RT-13 (残存している木造建築物)

地盤が高い山側に立地する建築物を除き、海側では残存している木造建築物は確認できなかった。

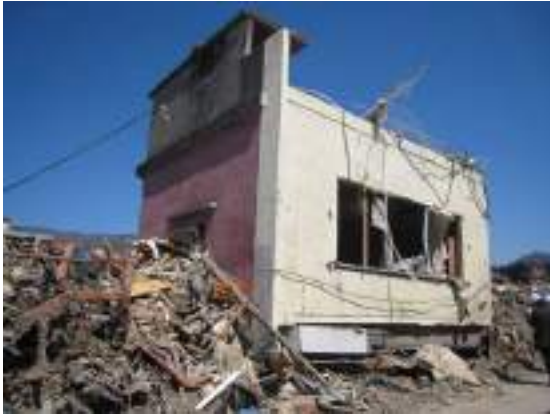
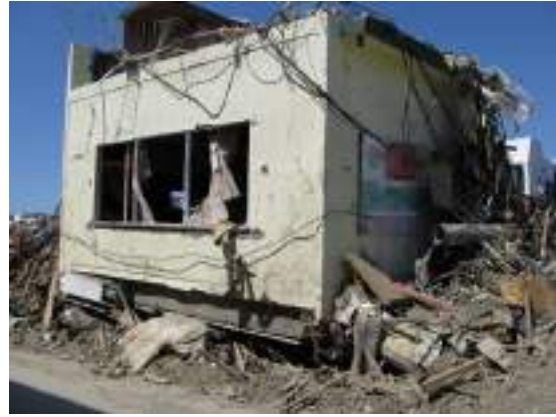
(11) RT-14 (事務所ビル)

- ・ 陸前高田市役所周辺
- ・ RC架構は4本柱により支持されている。
- ・ 1階部分が層崩壊している。
- ・ 柱幅 400(mm), 主筋 8φ12

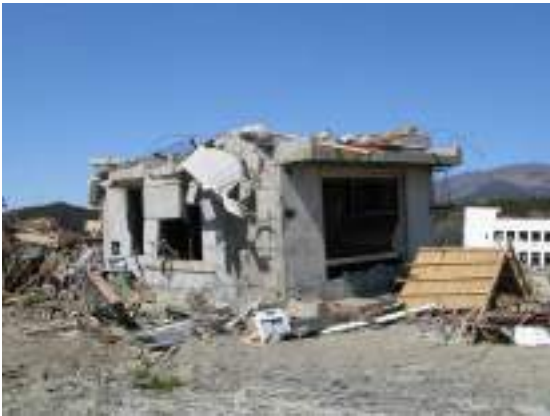
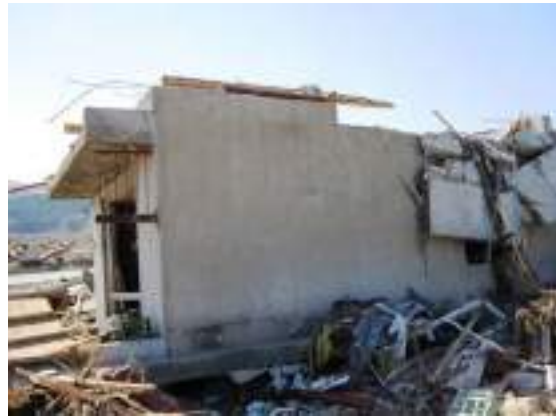
(12) RT-15 (不明)

- 陸前高田市役所周辺
- コンクリートブロック壁式構造
- 1階部分が層崩壊している。

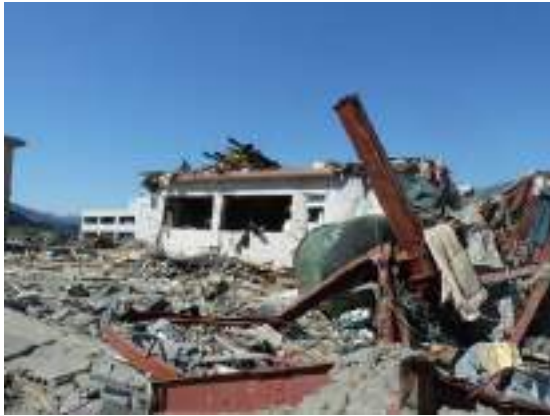
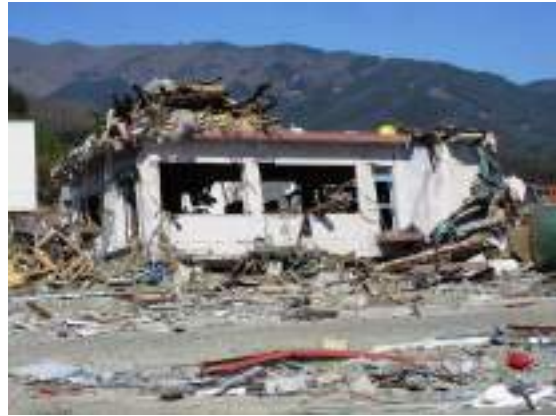
(13) RT-16 (事務所ビル)

- ・ 1×2スパン、梁間方向に津波荷重を受けている。
- ・ 1階部分が層崩壊している。
- ・ 柱幅450(mm)、主筋4φ19、帯筋φ8

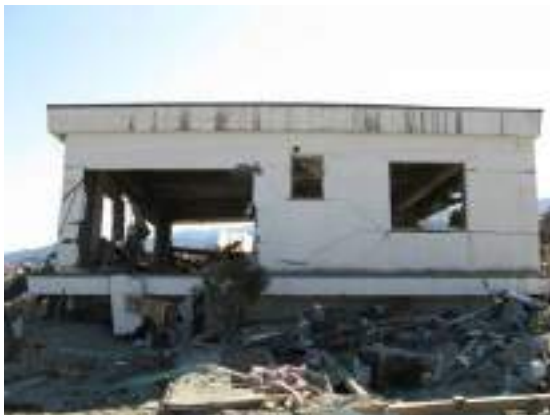
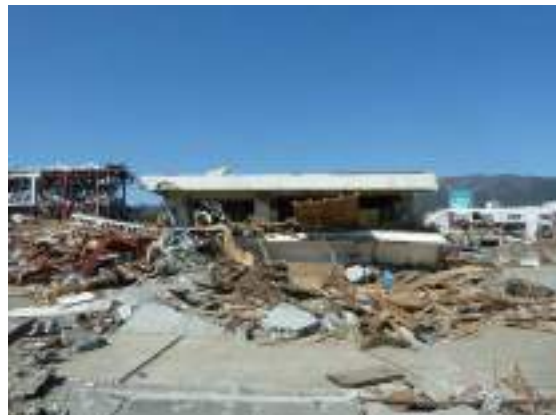
(14) RT-17 (不明)

- ・ 1×2スパン、梁間桁行斜め方向に津波荷重を受けている。
- ・ 1階部分が層崩壊している。
- ・ 柱幅450(mm)、主筋8φ20

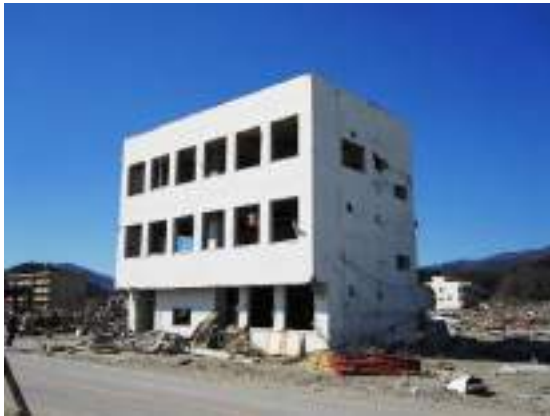
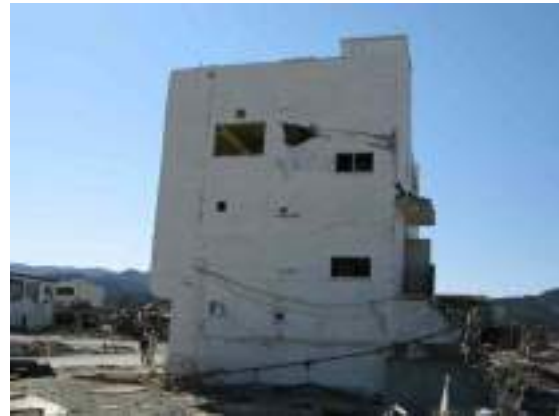
(15) RT-18 (事務所ビル)

- ・ 2×2 スパン、中央部分柱抜け
- ・ 柱幅は外柱 600(mm)、内部柱 450(mm)、内部にも非構造壁
- ・ 躯体には損傷が見られない
- ・ 推定最大浸水深 9.2(m)

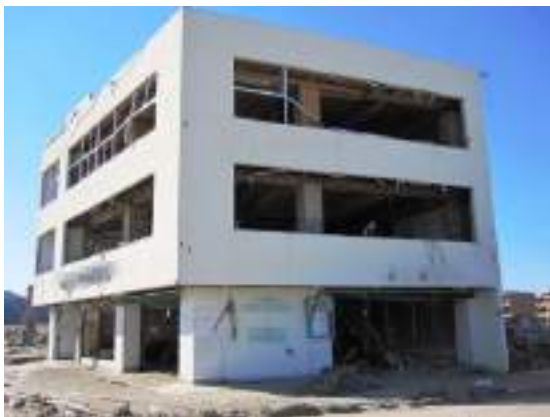
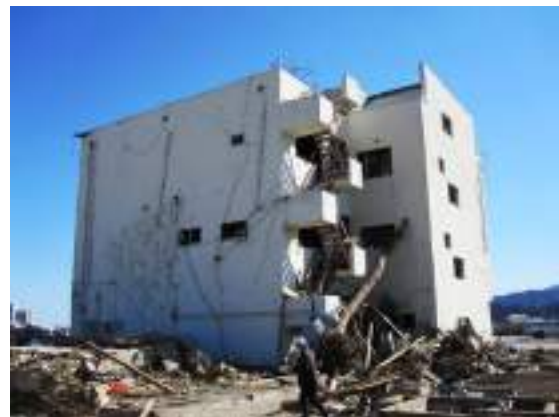
(16) RT-19 (店舗)

- ・ 3×2 スパン、中央部分柱抜け
- ・ 柱幅 700(mm)、主筋 8φ20
- ・ 躯体には損傷が見られない
- ・ 推定最大浸水深 9.2(m)

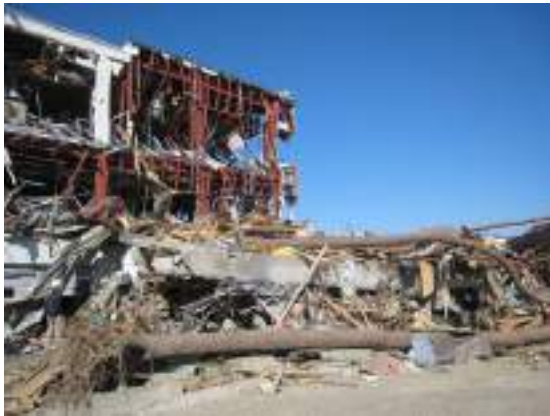
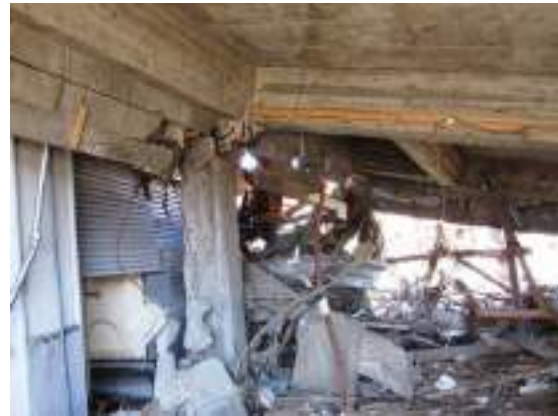
(17) RT-20 (戸建住宅)

- ・ 片側構面の柱が軸崩壊し、反対側の構面の柱頭が曲げ破壊している
- ・ 1×2 スパン、柱幅 450×400(mm)、主筋 12φ22
- ・ コの字型にコンクリートブロック壁が存在した形跡有り

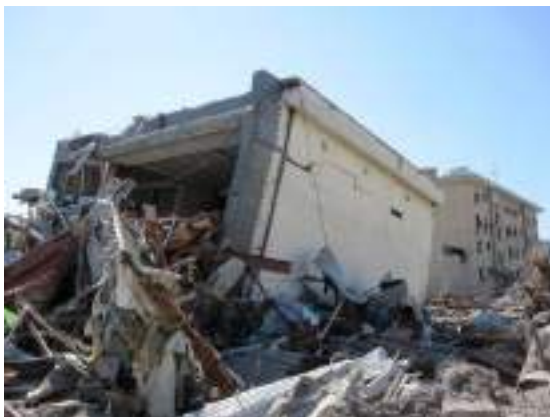
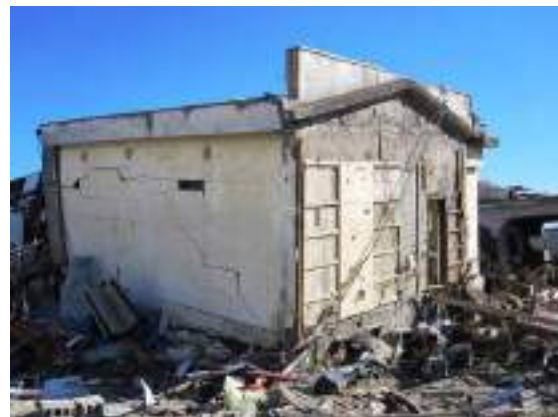
(18) RT-21 (店舗)

- ・ 1×2 スパン、柱幅 400(mm)、主筋 8φ20
- ・ 1階部分が層崩壊している。
- ・ コの字型にコンクリートブロック壁が存在している

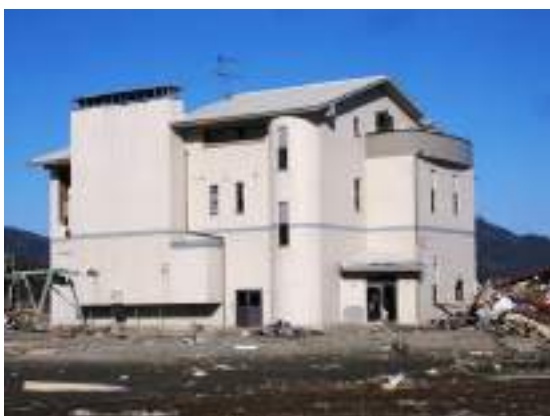
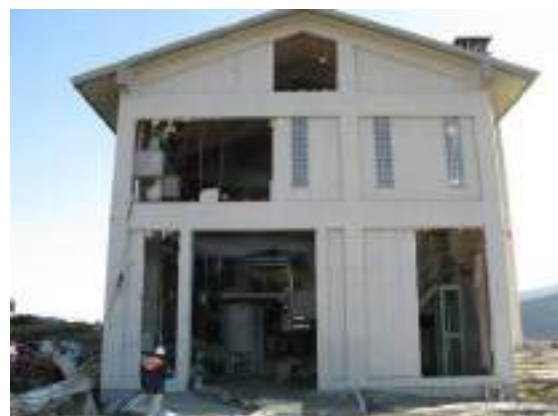
(19) RT-22 (ポンプ場)

- ・ 1×6 スパン、1階+中2階、柱幅 750(mm)、壁厚 220(mm)
- ・ 太い柱、厚い RC 壁で構成された架構
- ・ 躯体に損傷は見られなかった
- ・ 梁間構面のガラスおよび ALC パネルが脱落している

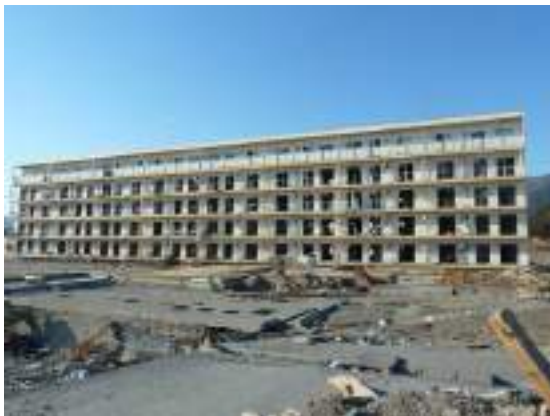
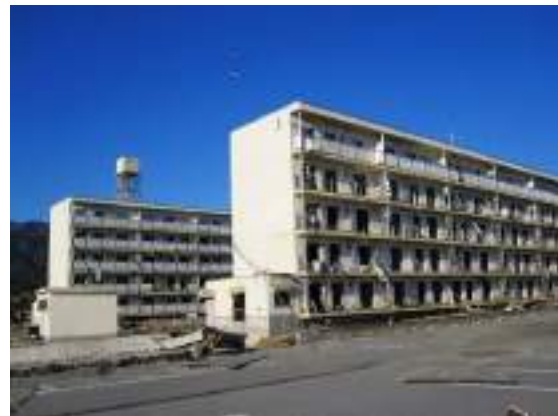
(20) RT-23 (集合住宅 1号棟、2号棟)

- ・ 1棟8戸の集合住宅、壁厚220(mm)
- ・ 1号棟と2号棟の間隔は30(m)
- ・ 躯体に損傷は見られなかった
- ・ 津波は梁間方向に作用している
- ・ 両棟の最大浸水深は9.3(m)でほぼ変わらない

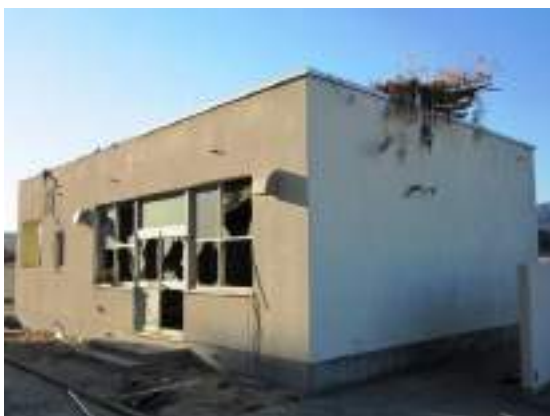
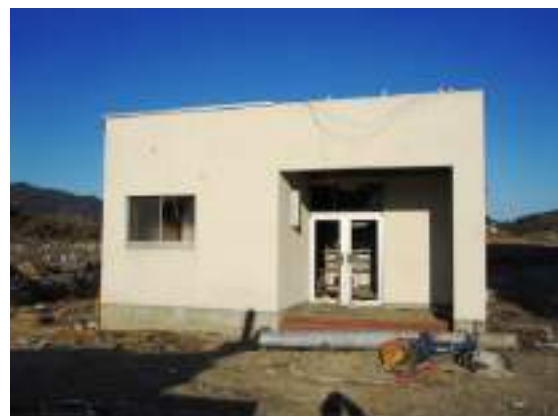
(21) RT-24 (事務所ビル)

- ・ (20)の集合住宅脇の建物
- ・ 2×1スパン、柱幅500(mm)
- ・ 躯体に損傷は見られなかった
- ・ 津波は梁間方向に作用している

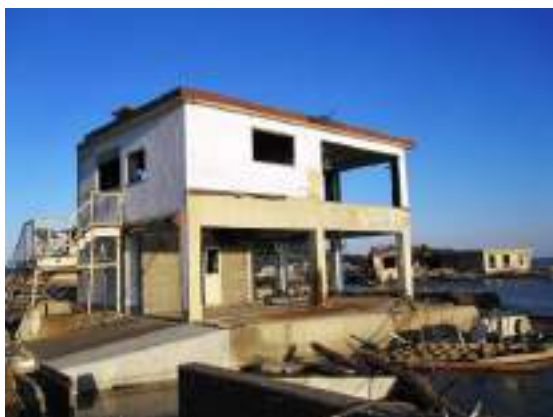
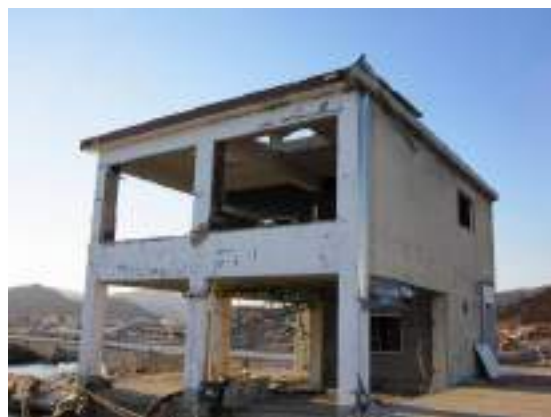
(22) RT-25 (事務所ビル)

- ・ 2×2スパン、柱幅400(mm)、主筋D22、帯筋φ12
- ・ コンクリートブロック壁にも大きな開口が見られた
- ・ 躯体に損傷は見られなかった
- ・ 津波は桁行方向に作用している
- ・ 1, 2階ともに柱梁架構以外の雑壁が少なく抵抗力が小さかったと考えられる

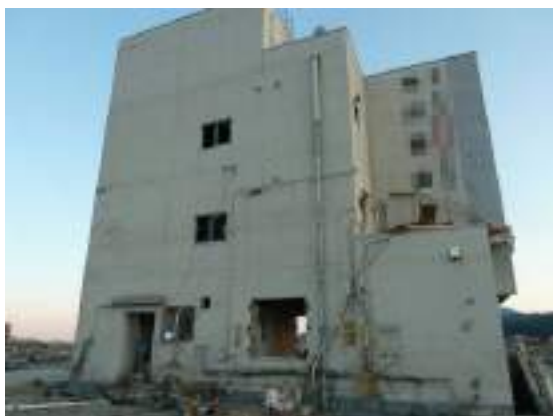
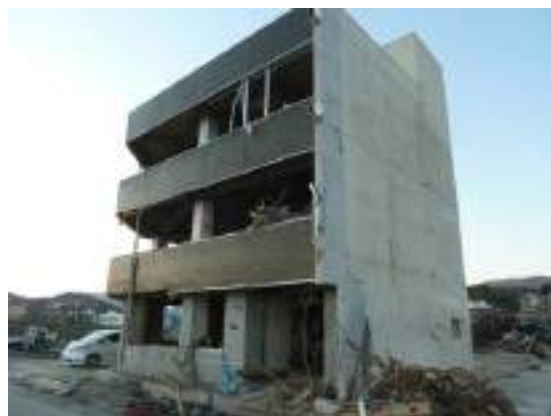
(23) RT-26 (事務所ビル)

- ・ 3×2スパン、3F+PH、所々柱抜け、セットバックしている。柱幅500(mm)
- ・ 躯体に損傷は見られなかった
- ・ 津波は梁間方向に作用している。推定最大浸水深は9.1(m)
- ・ 2面に非構造壁が配置されている(津波の方向とは直交している)

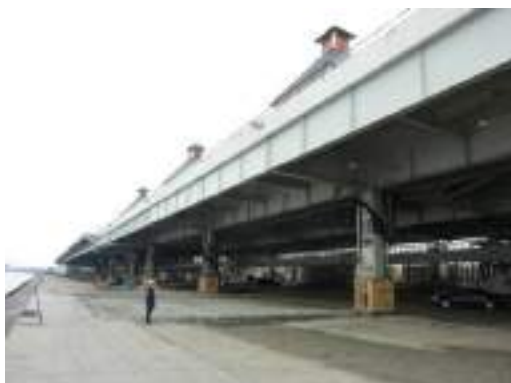
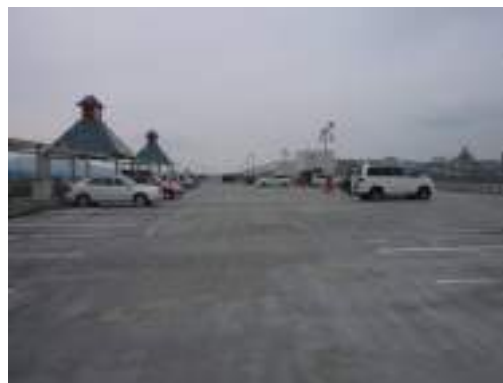
(1) KS-01 (気仙沼市魚市場)

被害状況：外観上、躯体の被害は観察されなかったが、建物から岸壁までの舗装面には沈下等の変状が見られた。屋上の照明灯や鉢植え植物に変状はなく、津波は屋上まで達しなかったと推測される。

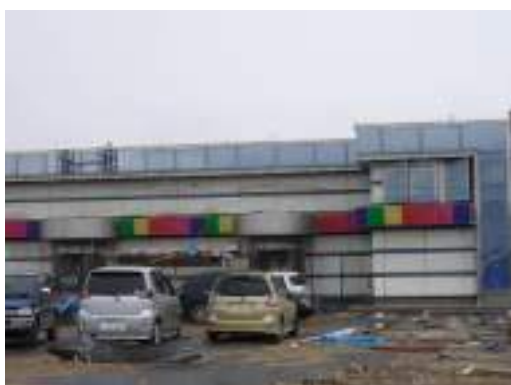
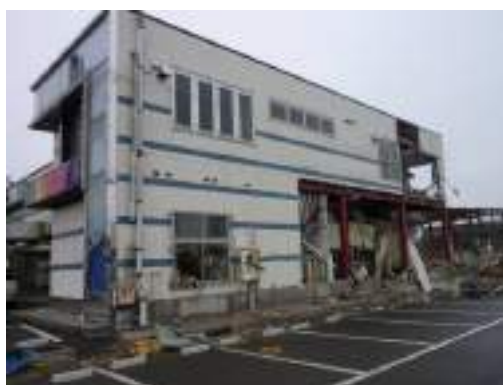
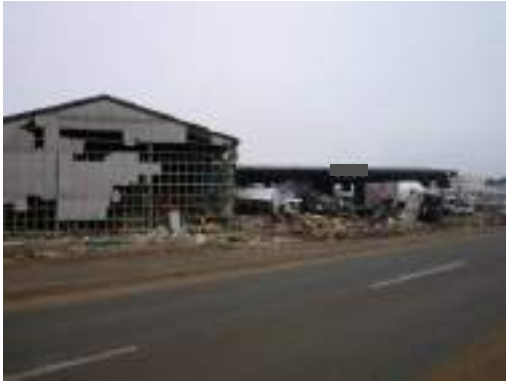
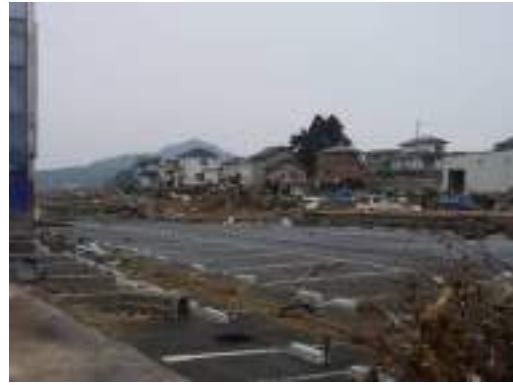
(2) KS-02 (遊戯施設 (気仙沼市松崎地区))

被害状況：構造躯体の被害は見られない。1、2階とも一部のALCパネルが損傷し、脱落している。

その他：津波浸水深は約6m。建物周囲に津波被害が見られるが、少し地盤が高い場所に建っている木造住宅では、さほど大きな被害はなく残存している。

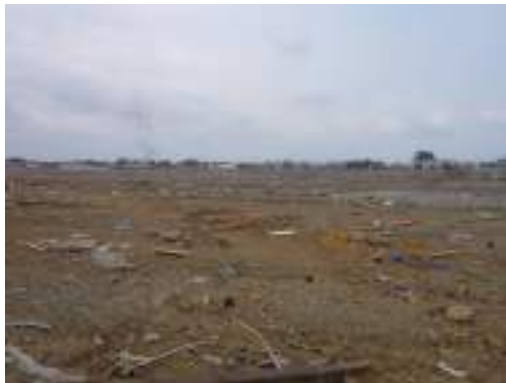
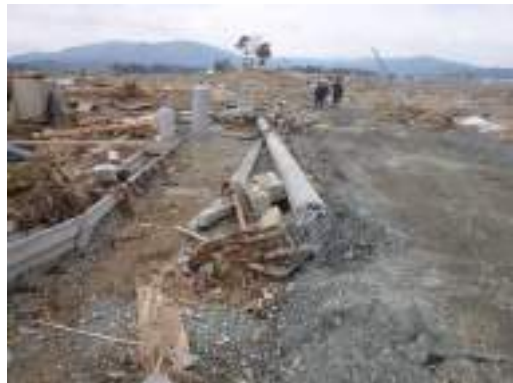
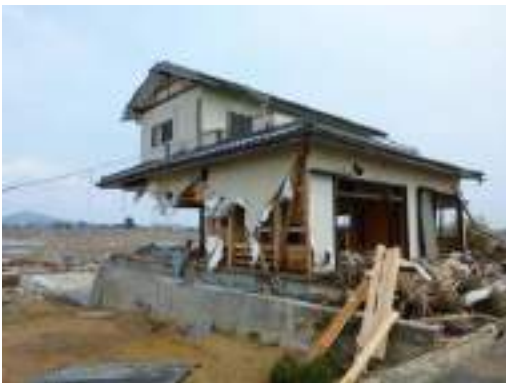
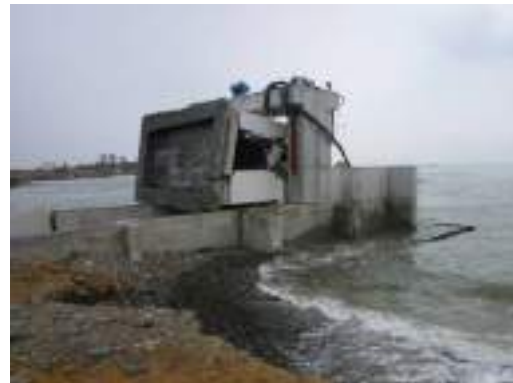
(3) KS-03 (本吉町沿岸部 (気仙沼市本吉町沖の田))

本吉町沖の田地区では、損傷した木造住宅が数棟残っている以外は全て流失している。河口近くにあった建物（発電所）が引き波によって転倒し、水門に乗り上げていた。

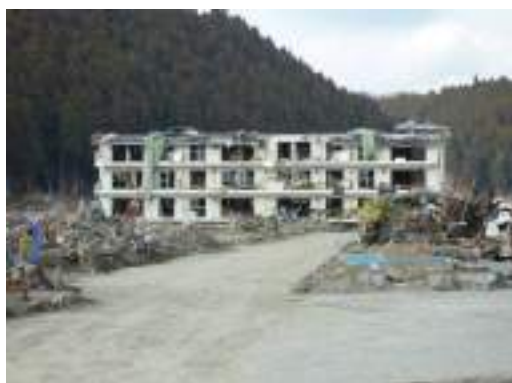
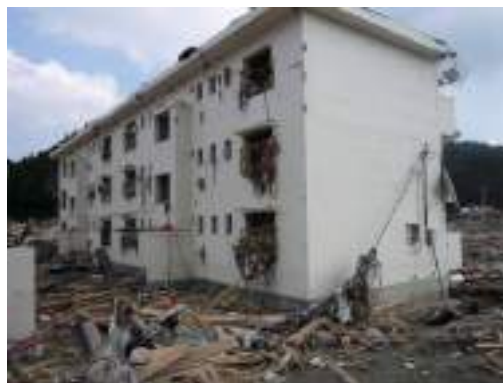
(1) MS-01 (集合住宅)

被害状況：構造躯体の被害は見られない。非構造部材は、3階の天井仕上げ材まで全面的に破損していた。

その他：屋上に自動車に乗っており、津波浸水深は建物高さ(約10m)以上だったと推測される。

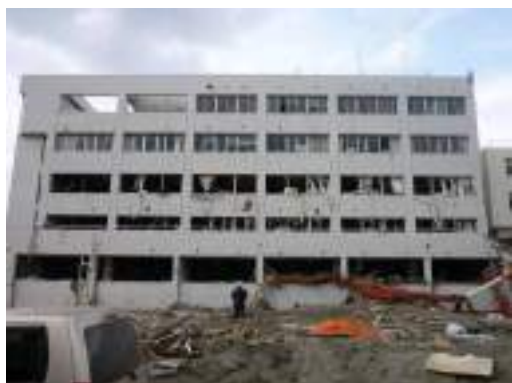
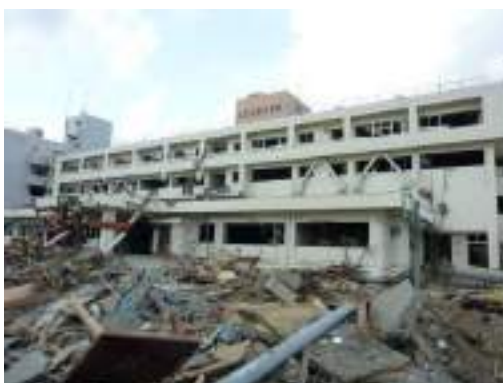
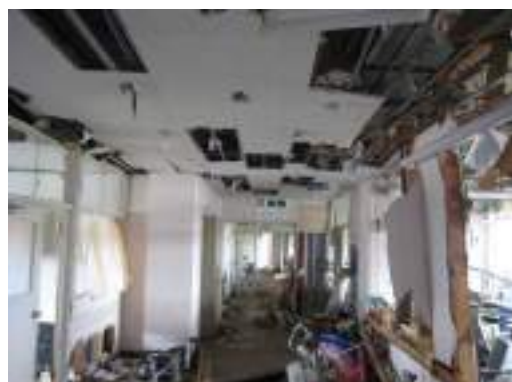
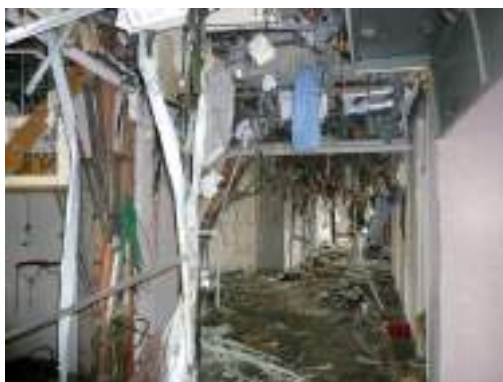
(2) MS-02 (志津川病院 (津波避難ビル指定))

構造種別：RC造 (ラーメン構造)、耐震補強済み

被害状況：構造躯体の被害は見られない。4階の天井下まで浸水の痕跡があり、非構造部材は全面的に破損していた。

その他：津波の際には一部の入院患者や職員は屋上に避難し、その後救出された。

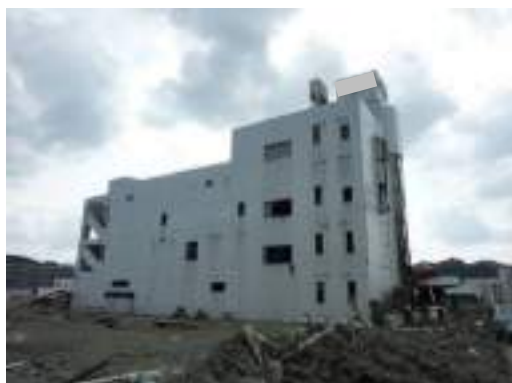
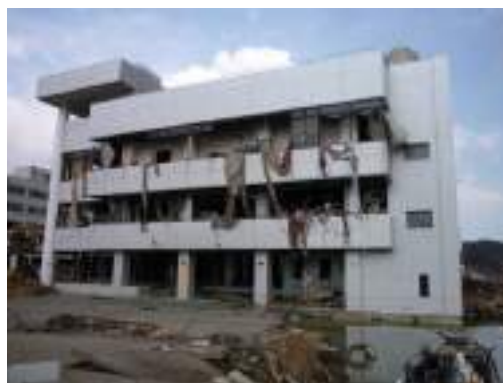
(3) MS-03 (結婚式場 (津波避難ビル指定))

構造種別：RC造 (ラーメン構造)

形状：4階建て、ペントハウスあり、高さ約19m

被害状況：構造躯体の被害は見られない。3階の窓ガラスまで全て損傷している。それらの状況から、浸水深は13m程度と判断される。

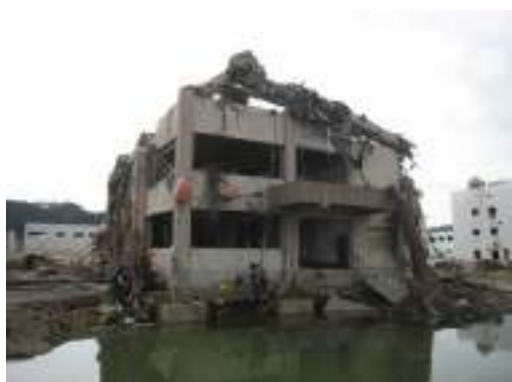
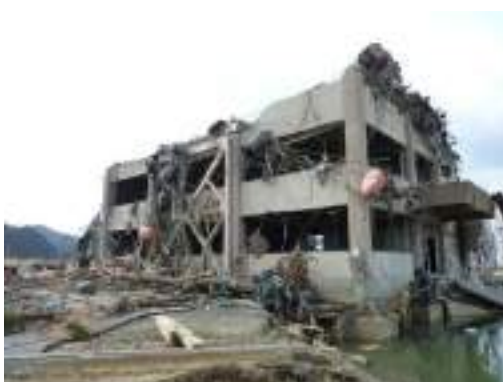
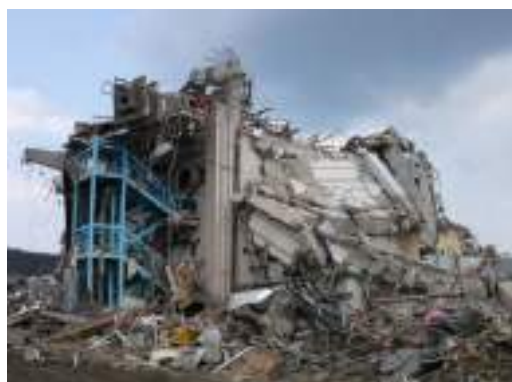
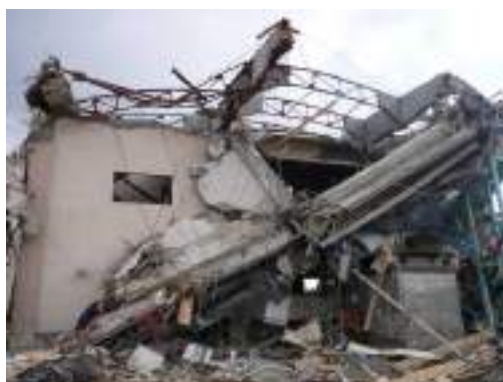
(4) MS-04 (志津川公民館)

構造種別：RC造 (ラーメン構造)、屋根は鉄骨トラス造 (と思われる)、耐震補強済み

形状：3階建て、階高3.3m、桁行17m、梁間13m

被害状況：3階部分が崩壊 (津波によるものと推測)。体育館部分は完全に流失していた。

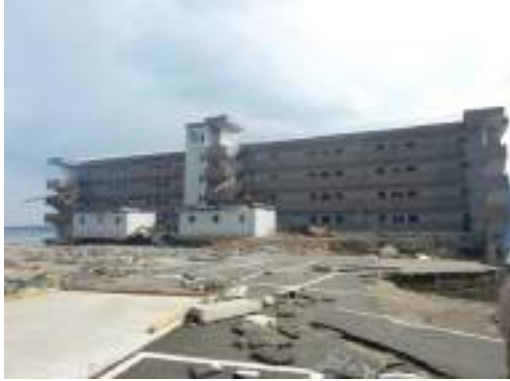
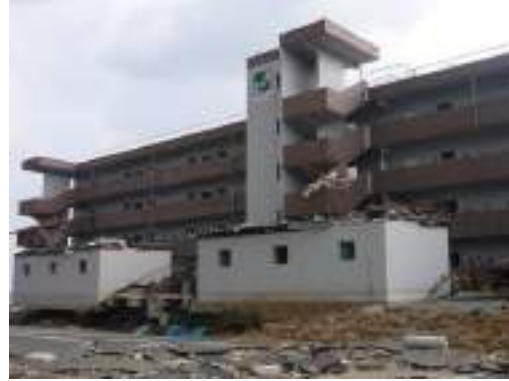
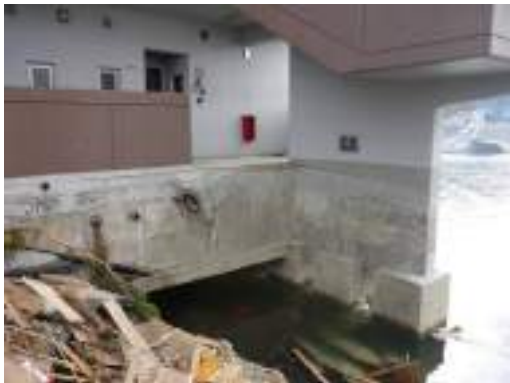
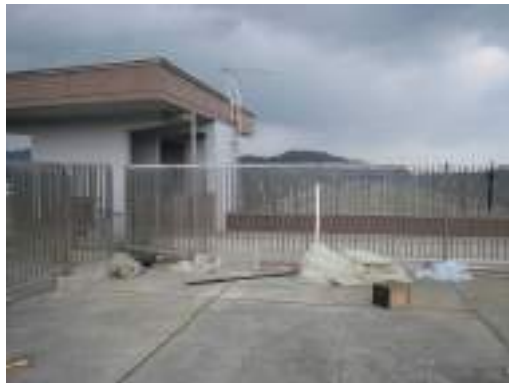
(5) MS-05 (町営住宅 (津波避難ビル指定))

構造種別：RC造 (ラーメン構造)

被害状況：構造躯体の被害は見られない。4階の床まで浸水している。建物の周辺地盤には、沈降・洗堀があり、一部の基礎が露出していた。

その他：津波の際、屋上は避難場所として機能していた。

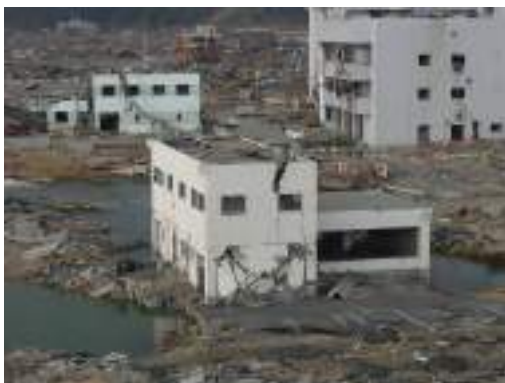
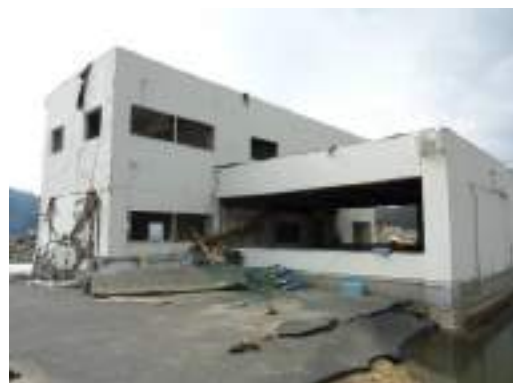
(6) MS-06（汐見町集会場）

構造種別：RC造（ラーメン構造）

形状：2階建て、高さ7m（1階3m、2階4m）、桁行15.5m、梁間（壁部分）6m

被害状況：1階梁間方向の壁（配筋：9φ、25cm間隔）が構面外に変形、破壊していた。1階内部のコンクリートブロック壁が崩壊していた。

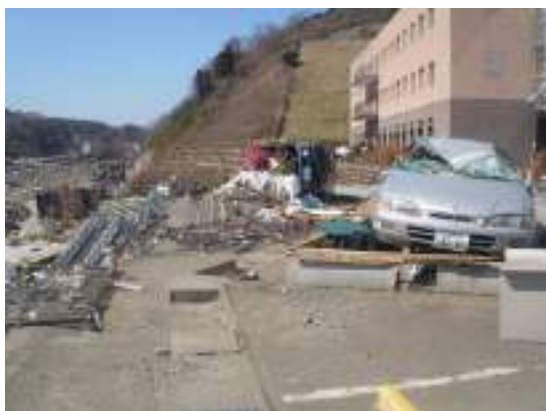
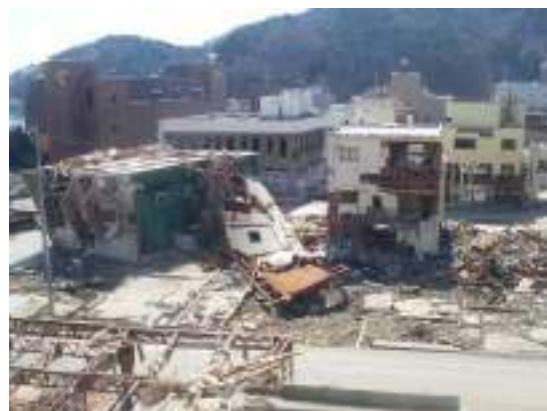
(1) 女川町立病院駐車場

・町内を遠望できる高台にある駐車場であるが、乗用車が被災しており、手すり等も流失していた。

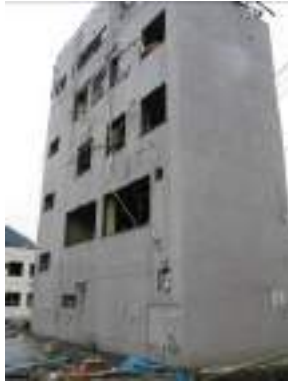
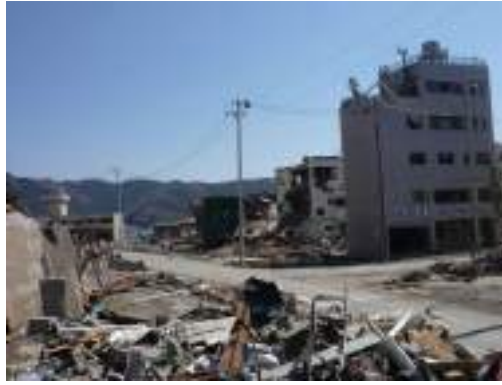
(3) OG-02 (旅館2)

構造種別：RC造（桁行方向：ラーメン構造、張間方向：壁式構造）

形状：5階建て、高さ18m、桁行13m、梁間（壁部分）5m

被害状況：4階以下の窓ガラスは全損、5階の窓ガラスは一部残存。浸水深は16m。

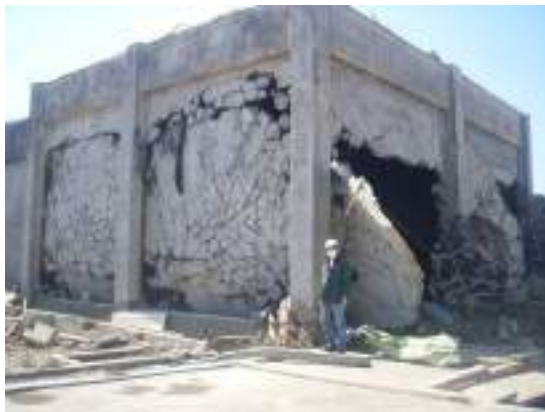
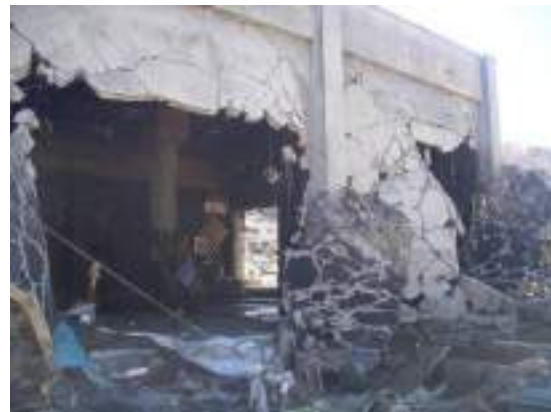
(4) OG-03 (水産加工場)

- ・ RC 造 (耐力壁付きラーメン構造)
- ・ 壁が面外にはらみ出している。

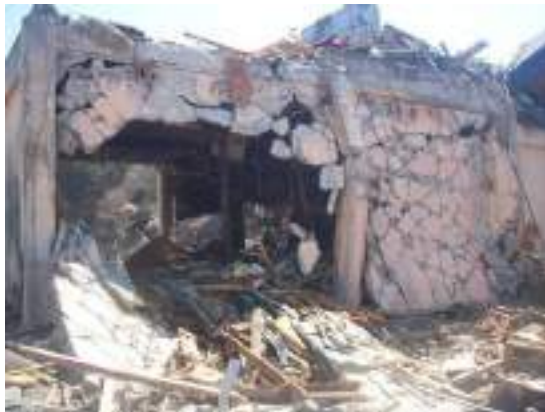
(5) OG-04 (冷凍工場)

- ・ RC 造 (耐力壁付きラーメン構造)
- ・ 高さ 6.5m
- ・ 津波の作用方向に海側の壁が倒壊し、山側の壁もはらみ出している。山側の柱も 1 本折損している。

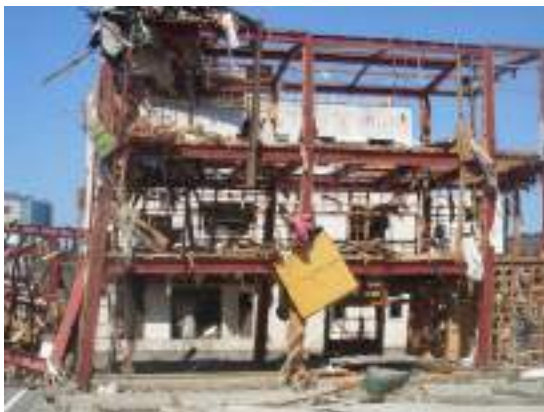
(7) 鉄骨造建築物

- ・鉄骨造3階
- ・外装仕上げ材や内部の什器等は流失しており、柱が海側に向かってやや傾斜している（引き波の作用方向）。

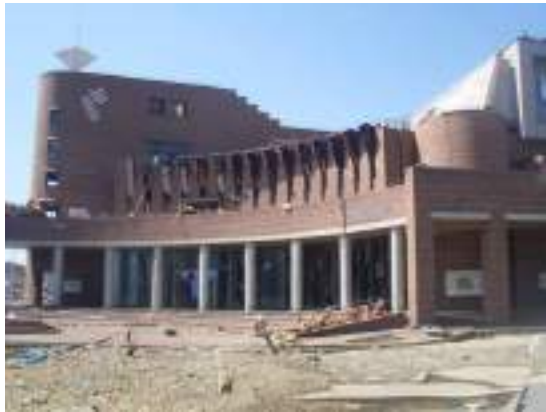
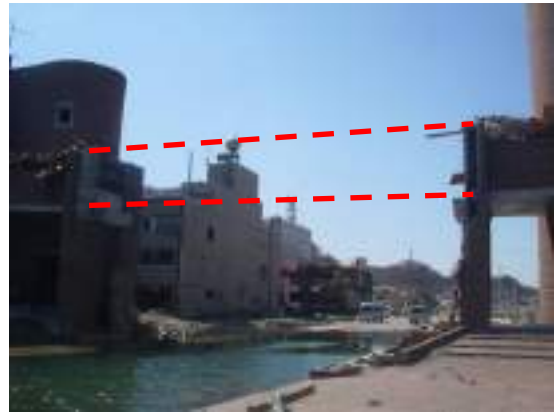
(8) OG-06（マリンパル女川）

- ・RC造
- ・海辺に面した建築物である。上部構造2棟自体は倒壊しておらず、周辺の建築物と比較して構造躯体の損傷は軽微である。また、1階の窓ガラスには破損していないものもあった。なお、2階部分の連結通路は流失していると思われる。

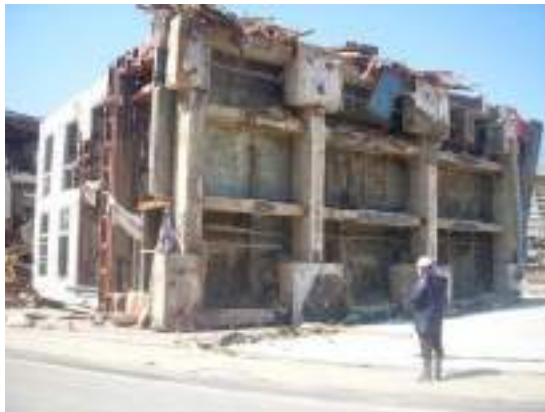
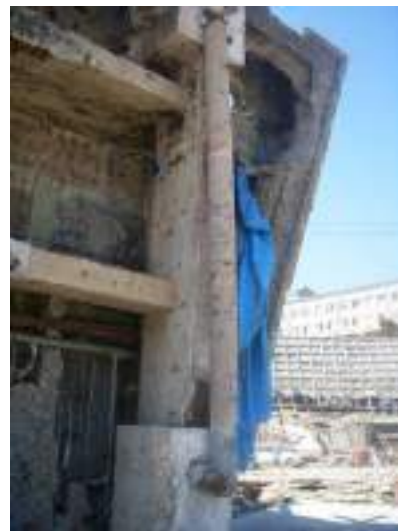
(9) OG-07 (S 造転倒建築物)

- ・鉄骨造 (ラーメン構造)
- ・上部構造が転倒。
- ・PC 杭 (径 300mm)。転倒に伴って杭の一部が引き抜かれており、その部分の長さは 7m 程度であった。
- ・外壁 ALC パネルが流失している。
- ・推定移動距離は約 10m

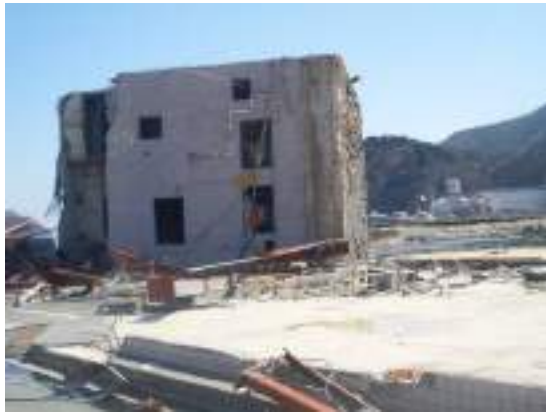
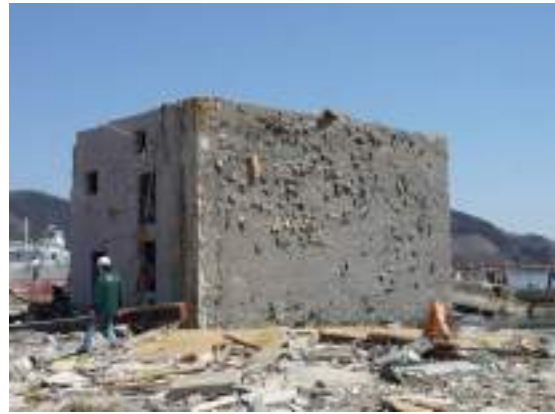
(10) OG-08 (転倒物件)

- ・RC 造 (ラーメン構造)
- ・地上 3 階 6m×9m 高さ 9m
- ・海に向かって上部構造が転倒している (引き波の作用方向)
