国土技術政策総合研究所資料

建築研究資料

平成 23 年（2011 年）東北地方太平洋沖地震調査研究（速報）

Quick Report of the Field Survey and Research on
“The 2011 off the Pacific coast of Tohoku Earthquake”

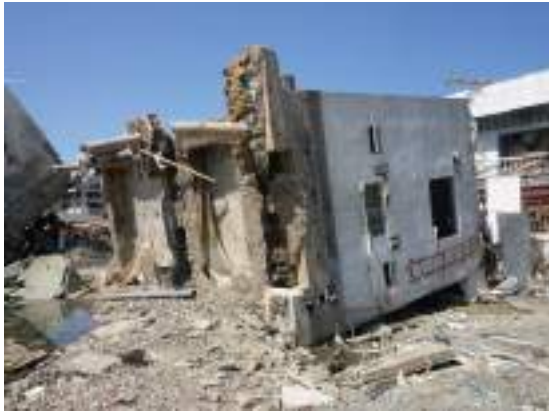
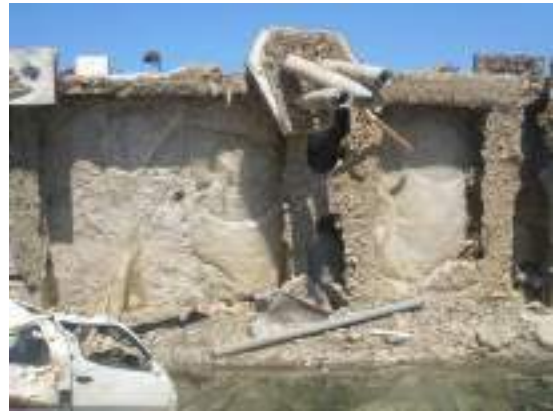
(11) OG-09 (女川交番)

- ・ RC 造 (ラーメン構造)
- ・ 地上 2 階 高さ 6.5m
- ・ 上部構造が転倒している。基礎梁に杭 (径 300mm) が残存。

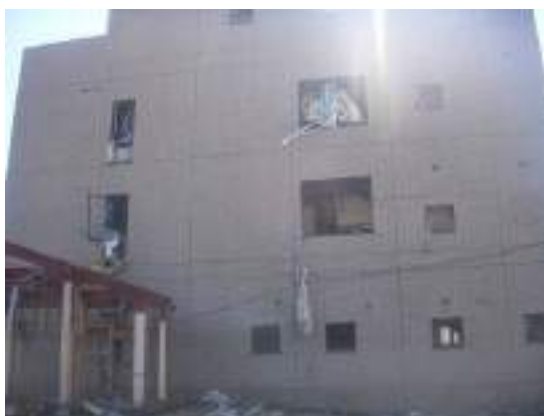
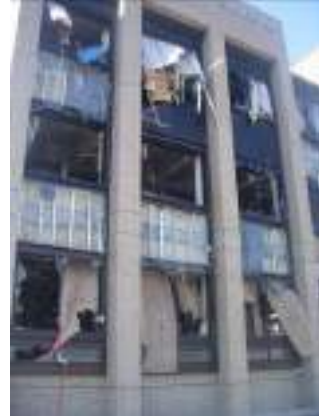
(12) OG-10 (ホテル)

- ・ RC 造 (ラーメン構造)
- ・ 地上 3 階 ペントハウスあり
- ・ ペントハウスの天井まで破損が認められた → 推定浸水深 約 15m

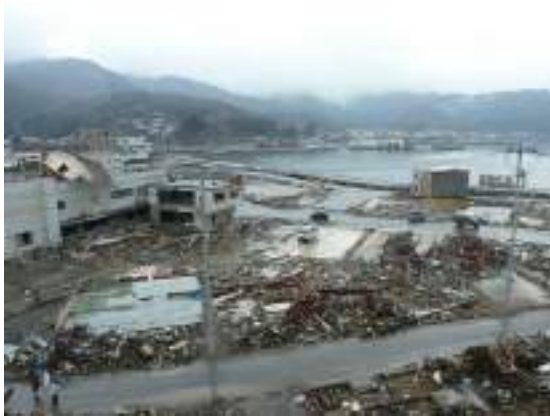
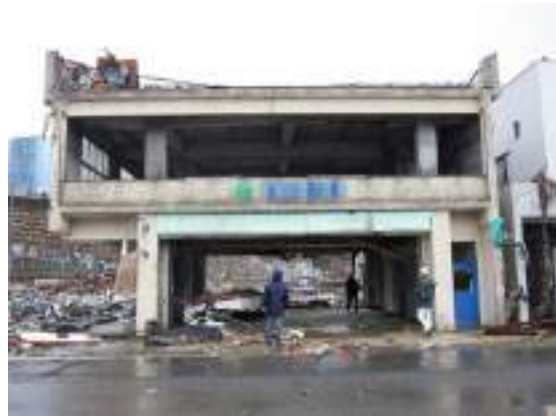
(13) OG-11 (店舗)

- ・ 堤防近傍のRC2階建物
- ・ 津波外力が作用している方向の開口面積が大きい
- ・ 躯体に損傷は見られなかった
- ・ 梁下高さまで浸水の痕跡が見られた

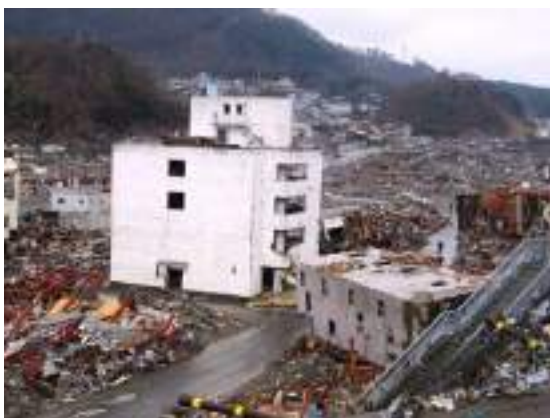
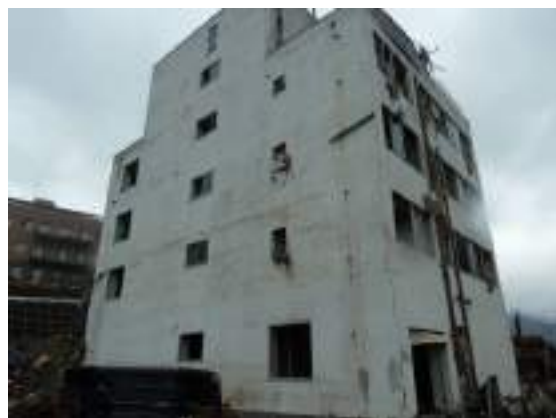
(14) OG-12 (事務所ビル)

- ・ 転倒した4階建物周辺
- ・ 4×3スパン、津波荷重を受けている開口面積は非常に小さい
- ・ 津波外力は梁間方向に作用している。
- ・ 躯体に損傷は見られなかった
- ・ 梁下高さは35cm(1F), 55cm(2F以上)
- ・ 最大浸水深は14.6(m)

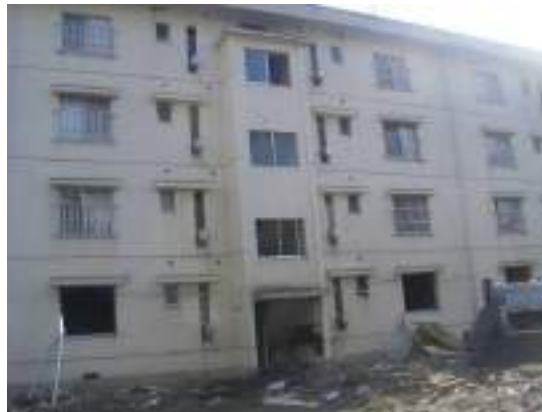
(1) 集合住宅

- ・ RC 造
- ・ 地上 4 階 高さ 12m
- ・ 構造躯体の被害は認められない。
- ・ 3 階の窓ガラスの破損はほとんどなく、2 階天井付近を推定浸水深とすると約 6m。

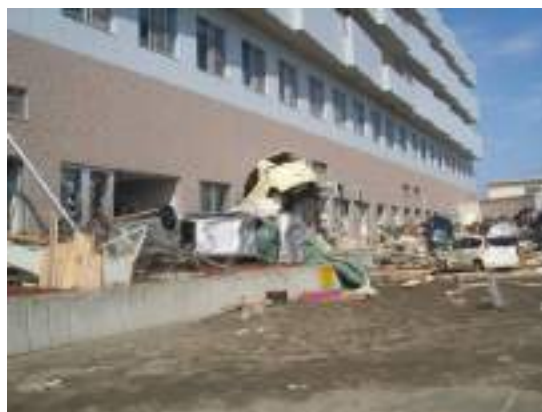
(2) 石巻市立病院

- ・ 構造躯体の被害と 2 階以上の窓ガラスの被害は外観上認められない。漂流物の衝突も多く、1 階の窓ガラスの被害は甚大。

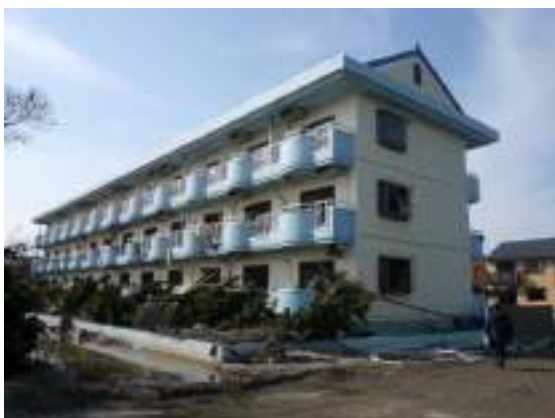
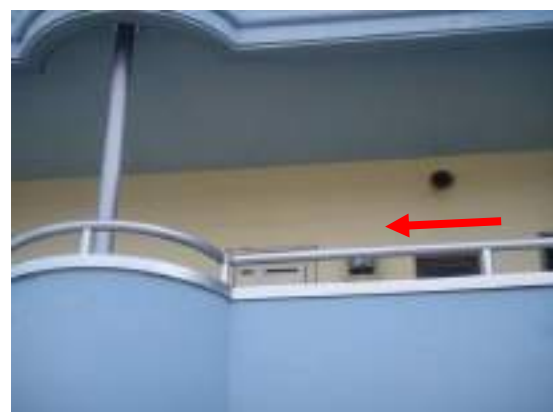
(3) 石巻市立病院看護宿舎

- ・ 2 階の天井付近の高さでの壁に浸水痕が認められた。→浸水深は約 6m

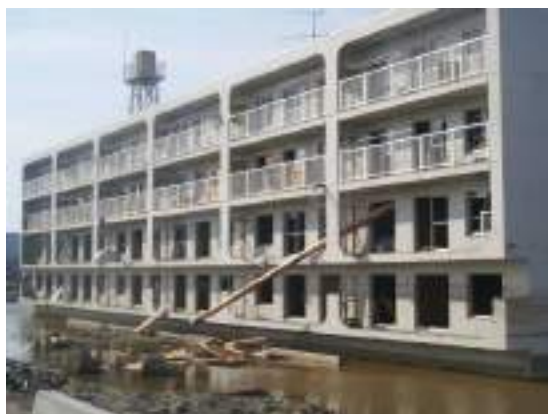
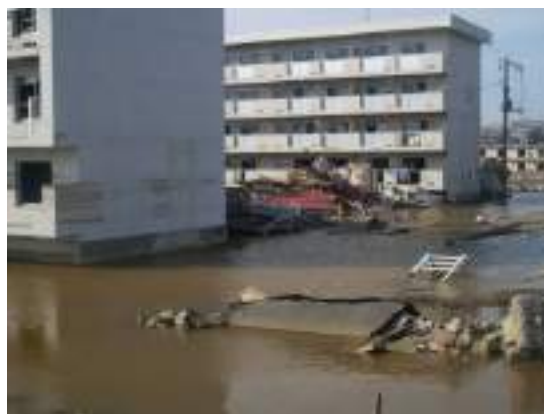
(4) 市営南浜町住宅

- ・1～2階の窓ガラスが全損するとともに、ベランダ手すりも流失している。

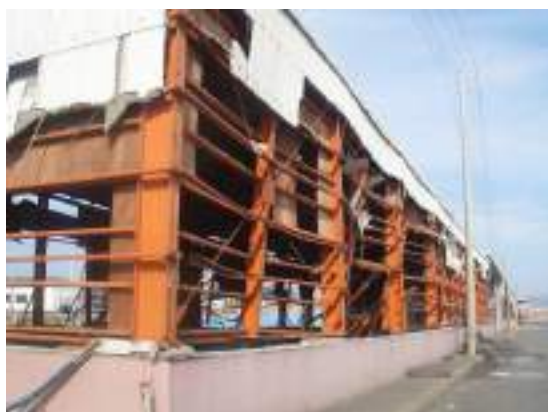
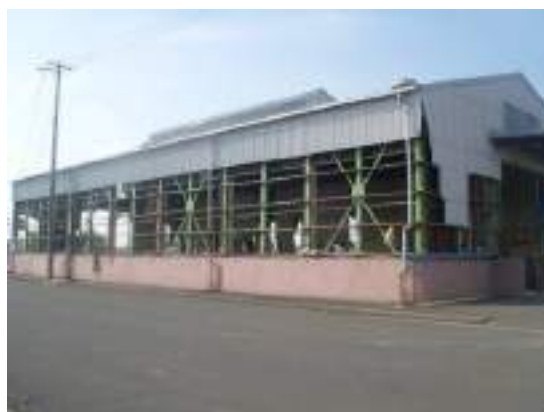
(5) 海に面した倉庫群

- ・外装仕上げ材が流失しており、海からの漂流物（コンクリート塊や道路の舗装アスファルト）が衝突したためと思われる柱の曲げ等の被害も認められた。

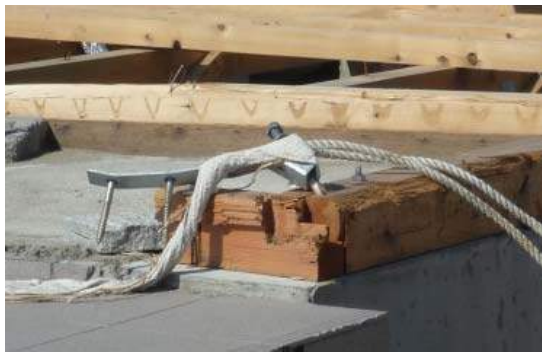
写真 6.3.10-3 写真 6.3.10-2に残る
ホールダウン金物

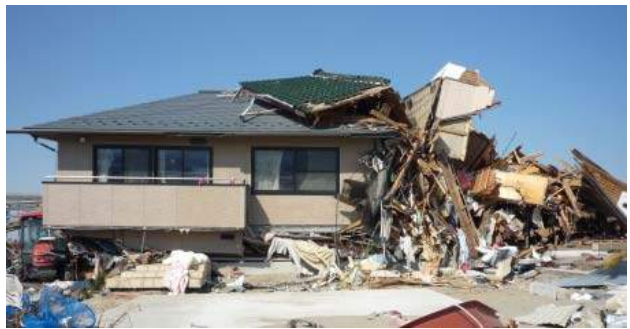
写真 6.3.10-4 1階が層崩壊しても残存している
スチールハウス (①)

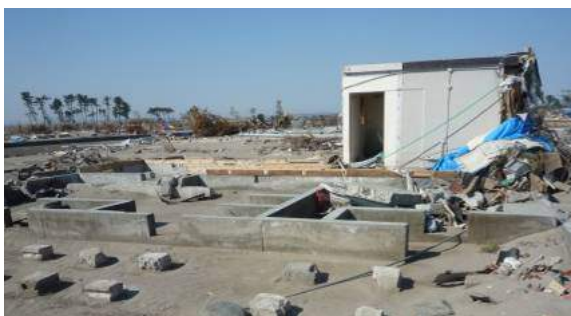
その他、土台と基礎のみが残されている物件で、土台が割裂した例（写真 6.3.10-5）、軽量コンクリートブロック造（以下、「CB 造」と称する）の立ち上がり部分に囲われた浴室部分（写真 6.3.10-6）なども確認された。また、布基礎だけが残っている例（写真 6.3.10-7）も見られたが、残っている布基礎にはアンカーボルト、もしくはその設置痕が確認されなかった。

写真 6.3.10-7 土台も流失した例

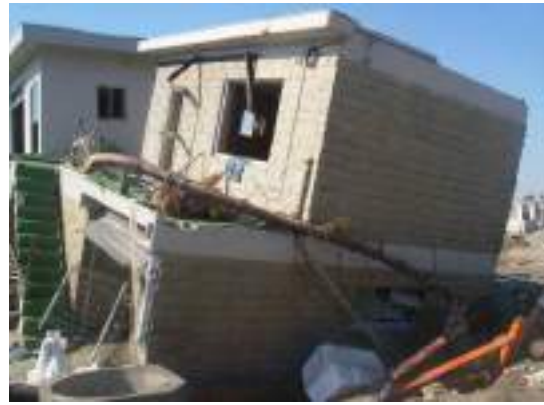
海岸から約 250m に立地する 2 階建 RC 造建物 2 棟は流失せず残存していた（写真 6.3.10-8 : ②、写真 6.3.10-9 : ③）。外観調査の結果、構造躯体には津波による被害は見られなかった。ともに 2 階窓ガラスに著しい破損が確認され、屋上に漂流物が残存していたことから、浸水深は 7.5m（建物高さ）以上と推定される。一方、残存する RC 造建物の 1 棟に隣接して建つ 2 階建 CB 造とみられる住宅では、地盤が著しく洗掘されて上部構造が傾斜していた（写真 6.3.10-10、11 : ④）。また、2 階天井の蛍光灯が流失しているのが確認された。

写真 6. 3. 10-10 残存する CB 造とみられる住宅 (④)

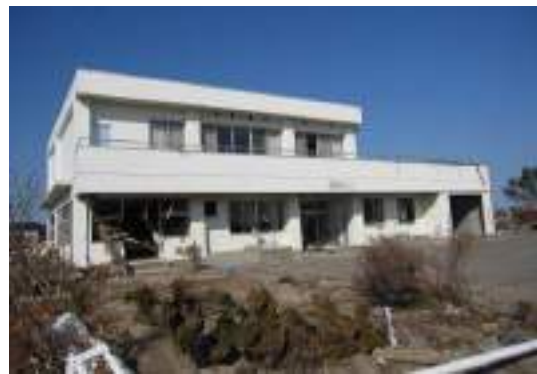
写真 6. 3. 10-12 コミュニティセンター外観 (⑤)

RC 造 2 階建（1990 年建設）の荒浜コミュニティセンター（写真 6.3.10-12、13 : ⑤）は、2 階手摺が破損していたが、2 階の窓には損傷が見られず、この付近での浸水深は 6m と推定される。外観からは構造躯体の損傷は確認されなかった。

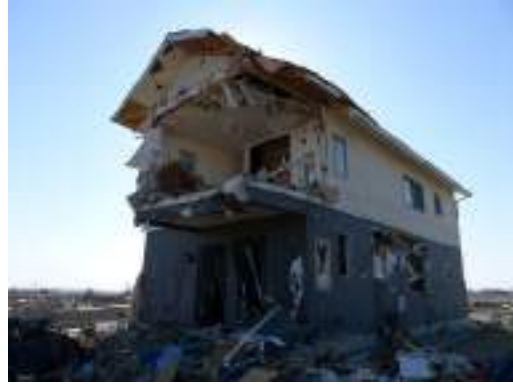
写真 6.3.10-19 は、最近立てられたと推測されるハウスメーカー製の金物構法（ホゾパイプ等を用いた工法）による木造住宅で、主たる耐震要素は筋かい耐力壁であり、周辺の建物が流失されている中、孤立して残存していた。海岸側の 2F のオーバーハング状態となった部分は、支持する柱と壁が損壊していた（写真 6.3.10-20）。波の高さは建物の GL から 2.8m 程度と推定される。写真 6.3.10-21 も、孤立して残存している軸組構法の木造住宅であった。海岸側の構造躯体の損傷は激しかった。構造用合板が主たる耐震要素で、通常より密な 100mm ピッチでの釘打ちであった。これらの周辺の流失した木造住宅は、基礎＋土台だけが残っているものや、基礎だけが残っているものがあり、工法は軸組構法や、2×4 工法など様々であった（写真 6.3.10-22）。

写真 6. 3. 10-20 写真 6. 3. 10-19 の海岸側

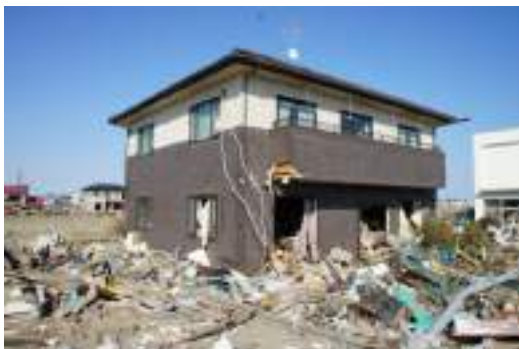
写真 6. 3. 10-22 流失した2×4工法住宅

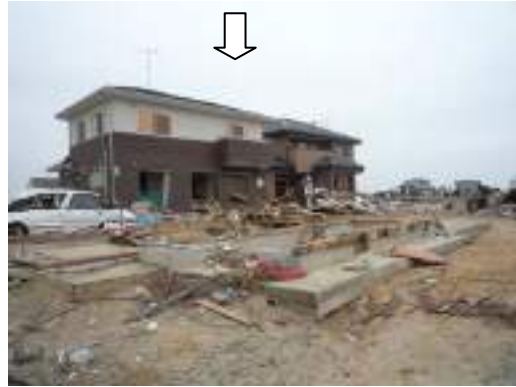
写真 6.3.11-15 写真 6.3.11-11 の津波作用方向から見て反対方向(西)に位置する残存建物 (⑪)

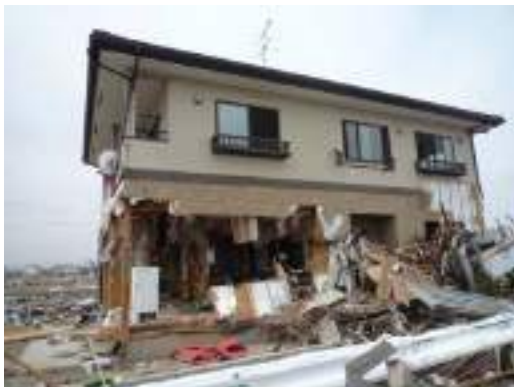
写真 6.3.11-18 単独で残る木造家屋 (⑭)

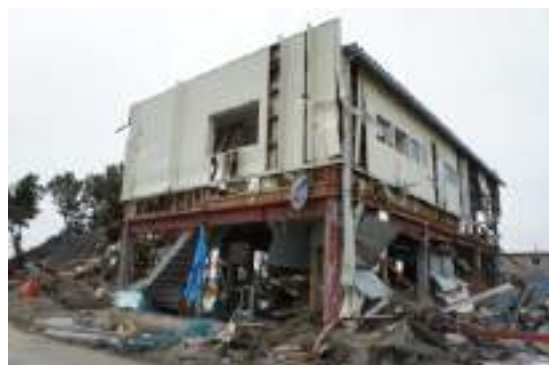
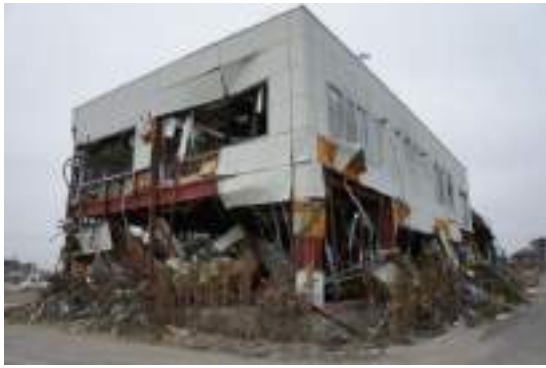
岸から 50m 程内陸部に位置する 2 階建鉄骨造 2 棟は、外装材は津波および漂流物により損傷しているが、構造体は健全な状態であった（写真 6.3.11-21、22：⑮）。外壁面に残った浸水痕はともに 3～3.5m 程度であった。2 棟のうち 1 棟は 1 階建の低層棟を併設するが、低層棟は津波により柱梁材が大きく変形し、倒壊していた（写真 6.3.11-23、24）。

写真 6.3.11-21 外装材は損傷しているが構造体は健全な鉄骨造(1)

写真 6.3.11-22 外装材は損傷しているが
構造体は健全な鉄骨造(2) (15)

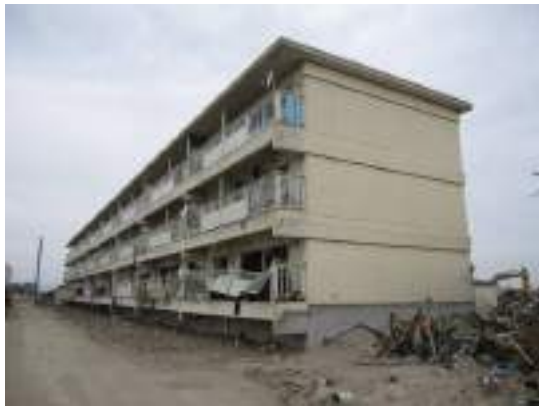
写真 6. 3. 11-31 建物外観 (18)

写真 6.3.11-31 に示す市営団地 C は、RC 造 3 階建（ラーメン構造と推定されるが柱型確認できず）で、外観からは構造躯体に大きな損傷は見られなかった。北東側の桁行面（津波の作用面）では、窓ガラスの破損状況や設備機器の破損状況から浸水深は 5.5m と推定されたのに対して、南西側の桁行面では外壁に確認できた浸水痕及び住戸間の仕切り壁の破損状況（写真 6.3.11-32）から、浸水深は 4.5m であったとみられる。なお、3 階妻面（東側隅角部の高さ 6.5m）の一部が欠けた痕がみられるが、漂流物が衝突したものと断定するには至らなかった。なお、桁行 75m×梁間 7.5m、高さは 9.5m であった。

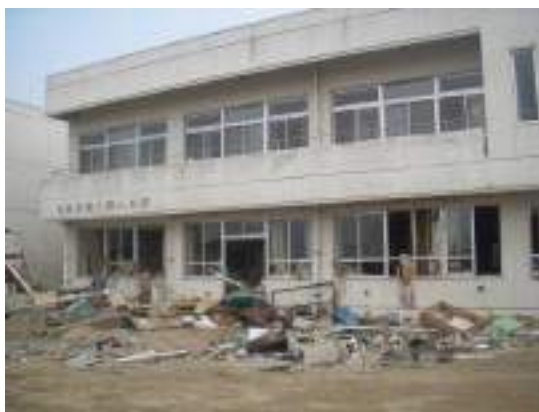
写真 6. 3. 11-33 建物外観

写真 6.3.11-33 に示す名取市閑上公民館は、RC 造 2 階建（ラーメン構造）で、1 階は天井仕上げ材まで著しく破損しており（写真 6.3.11-34）、2 階の窓ガラスの被害は外観上認められないことから、浸水深は 2 階の腰壁高さ相当と考えられ、5m と推定される。なお、平面は 48m×12.5m で、高さは 12m であった。

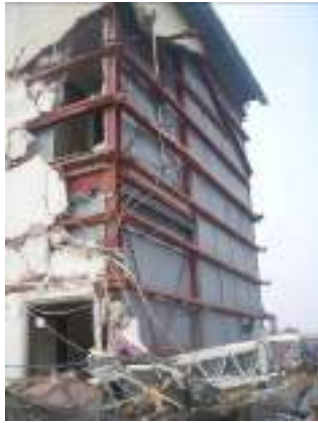
写真 6. 3. 11-35 建物外観

写真 6.3.11-35 に示す鉄骨造 2 階建（ラーメン構造）の店舗では、外壁材が広範囲に流失していた（写真 6.3.11-36）ものの、2 階の天井仕上げ材には外観上損傷は認められず、外壁被害の上端を浸水深とみなせば、浸水深は 5.5m と推定される。なお、平面は 4.5m×6.5m、高さは 6.5m であった。

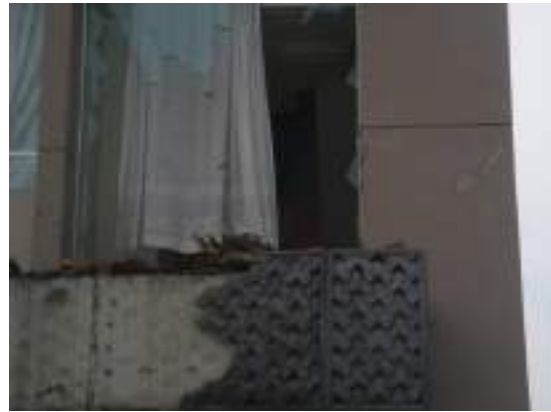
写真 6. 3. 11-38 2F の浸水痕

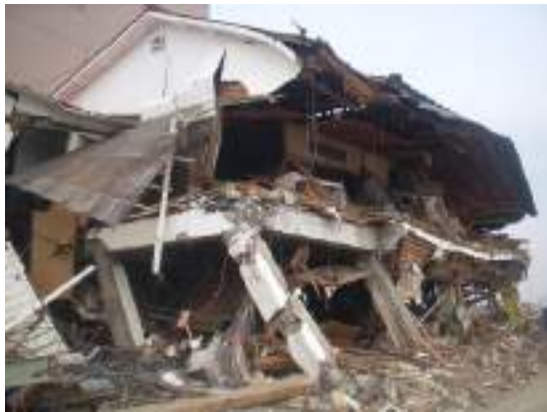
写真 6. 3. 11-39 建物外観

写真 6.3.11-39 は、1 階 RC 造、2 階木造の店舗で、津波の作用方向に傾斜し、1 階の RC 柱に曲げ破壊が確認された（写真 6.3.11-40）。また、写真 6.3.11-41 は写真 6.3.11-39 と同様の構造形式を有する住宅で、RC 造の人工地盤上にある木造 2 階建てである。建物北面 2、3 階の木造壁が漂流物によっ

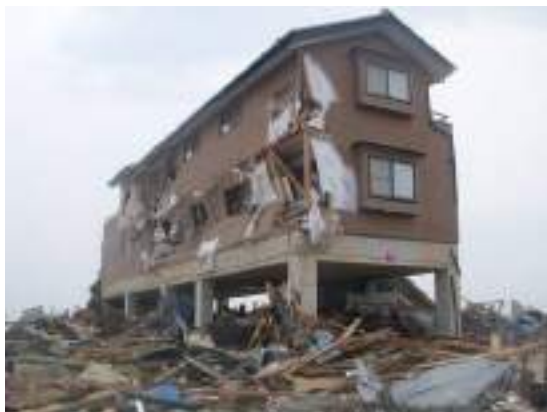
写真 6. 3. 11-41 建物外観

て破壊され、柱も折損していた（写真 6.3.11-42）。ただし、反対側の桁行面は外観上被害が軽微であった。多数の漂流物が妻面側に堆積している。木造 1 階部分の窓の下端を浸水深とみなせば、浸水深は約 4m と推定される。なお、平面は 22.5m×5m、高さは約 8m で、人工地盤の高さは約 2.3m であった。

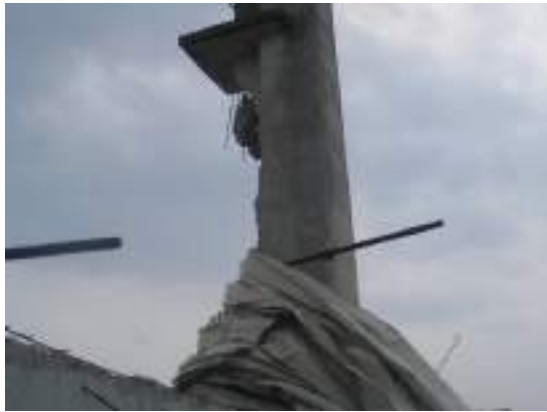
写真 6. 3. 11-45 展望台の衝突痕

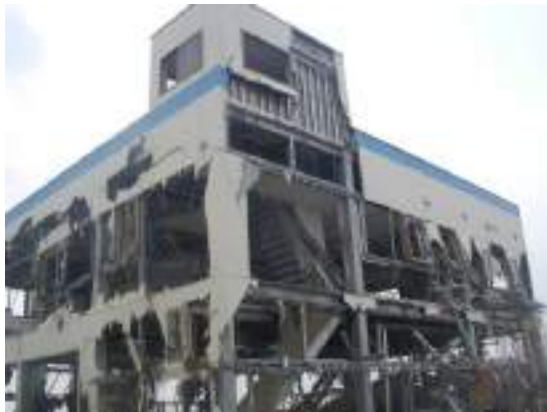
写真 6. 3. 11-46 建物外観

写真 6.3.11-46 に示す大学のクラブハウスは、鉄骨造 2 階建（ペントハウスあり）、高さ 10m である。写真 6.3.11-47 に示すように内外装材に著しい被害が確認された。ペントハウス内の天井仕上げ材は外観上無損傷と思われ、ペントハウスの窓ガラスの中央高さを浸水深とみなせば約 12m と推定される。

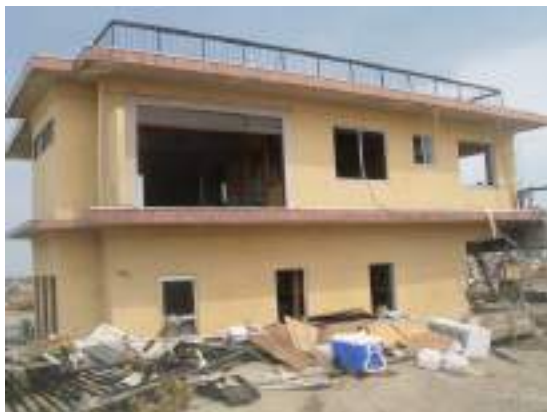
写真 6. 3. 11-48 建物外観

写真 6.3.11-48 に示す店舗併用住宅は、壁式構造の RC 造 2 階建（一部 CB 造）である。開口部はほぼ全損しており、周辺地盤の洗掘（写真 6.3.11-49）も見られた。津波が作用した側では屋根軒先が損傷しており、漂流物の衝突痕とみなせば浸水深は 5.5m と推定される。一方、反対側の 2 階の居室では蛍光灯が無損傷であることから天井まで津波が達していないと思われ、2 階窓の中間高さを浸水深とみなせば浸水深は 4.4m と推定される。なお、平面は 8m×13m であった。

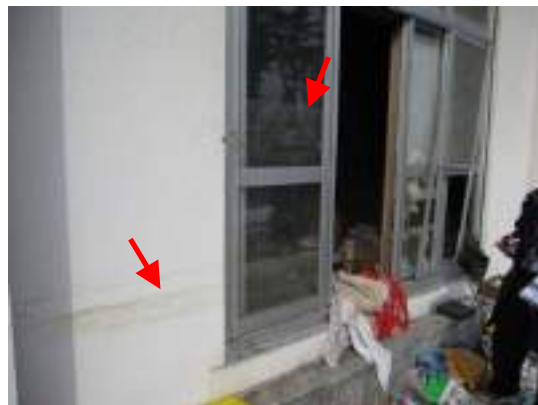
写真 6. 3. 11-63 (⑨) は、海岸から約 250m に位置する RC 造（ラーメン構造）2 階建住宅で、周辺地盤から 2m 高い位置に立地しており、津波による構造的な損傷は確認できなかった。外壁と窓ガラスの室内側とで浸水痕の高さが異なり（写真 6. 3. 11-64）、外壁は地面から 95cm、窓ガラスの室内側は地面から 170cm の位置であった。なお、平面は桁行 11m × 梁間 8.5m、2 階軒下までの高さは 6m で、1 階柱寸法は 450mm × 450mm であった。

写真 6. 3. 11-64 1階の浸水痕

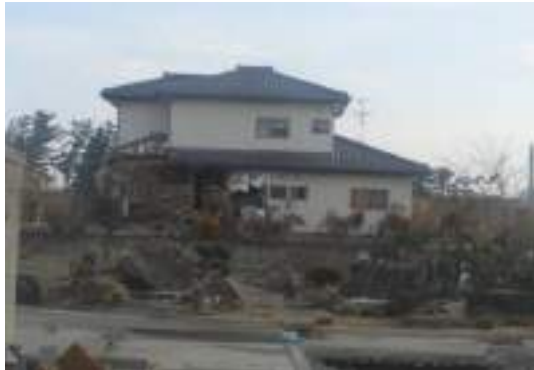
写真 6. 3. 12-3 隅角部や壁面側躯体を失った住宅 (押分)

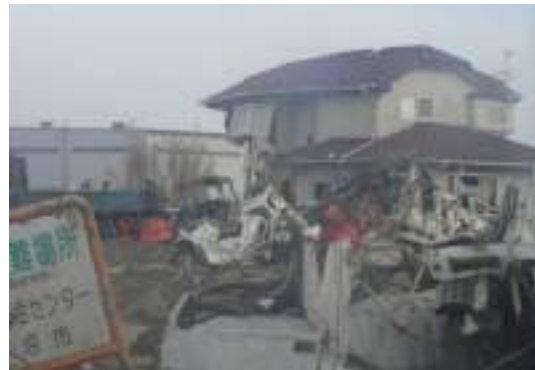
写真 6. 3. 12-4 隅角部や壁面側躯体を失った住宅 (押分)

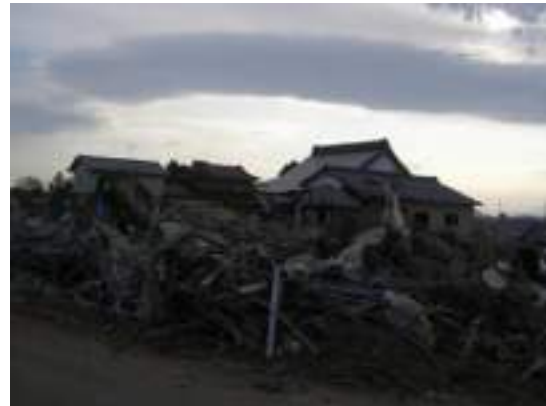
写真 6. 3. 12-6 1階部分を失った住宅等 (押分、寺島地区)

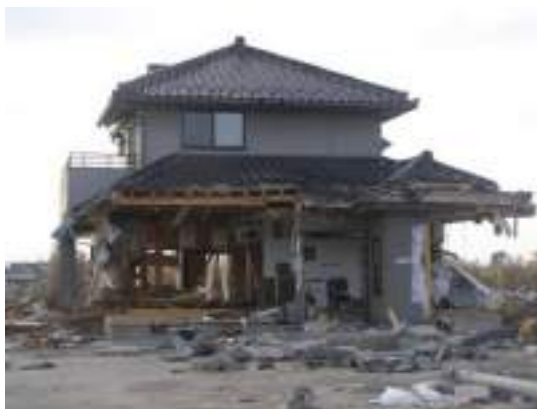
写真 6. 3. 12-7 1階の大半の躯体を失った住宅 (寺島地区)

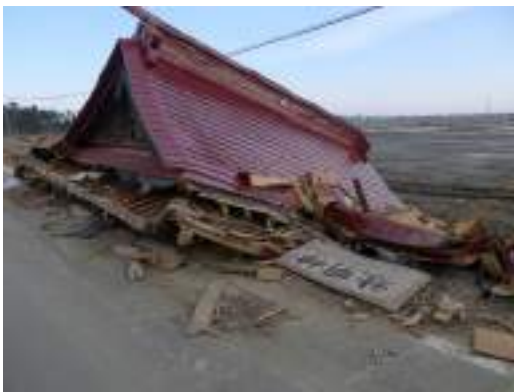
写真 6.3.12-11 流れ着いた社の屋根

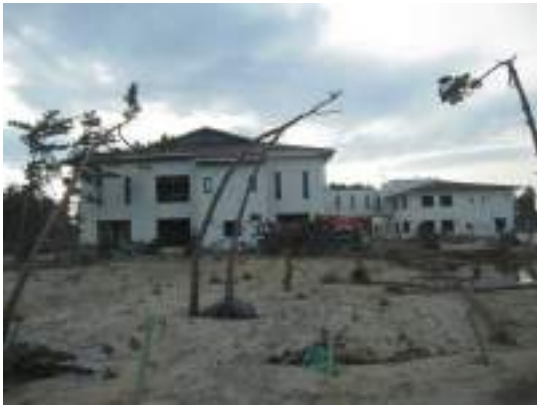
海岸から約 200m に立地する岩沼市名亙浄化センター（写真 6.3.12-12）について、津波が作用した方向とみられる東面では、写真 6.3.12-13 に示すような屋根及び 2 階窓ガラスの損傷が見られたことから、浸水深は 9.5m と推定される。一方、西面では 2 階窓ガラスの損傷は確認できず、浸水深は外壁の浸水痕から 4m と推定される。

写真 6.3.12-12 建物外観

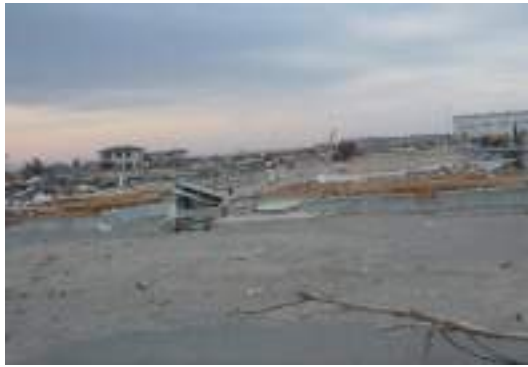
図 6.3.13-1 に残存する建物の概要を示す。亶理町荒浜地区は、海岸に隣接した地域である。特に海岸側は東側の太平洋と西側の荒浜港に挟まれている地区であり、木造建物の多くが津波により流失し、基礎だけが残っているものが数多く見受けられた（写真 6.3.13-1）。浸水深は、海岸付近から荒浜中学校までは、内外装材等についての浸水痕から約 3m 程度と考えられる（写真 6.3.13-2）。建物被害について、残存している建物の多くでは、押し波の方角（東→西）の躯体の一部や外装材が損傷、流失していた（写真 6.3.13-3）。

写真6.3.13-1 巨理町荒浜地区の状況

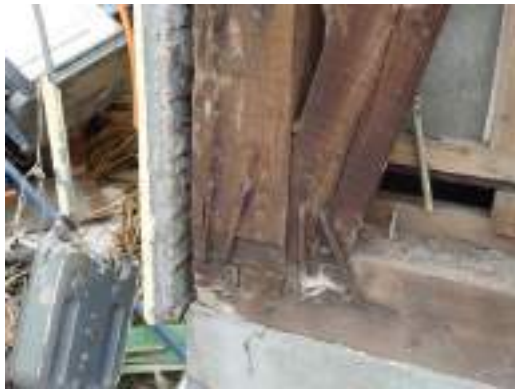
写真 6. 3. 13-14 写真 6. 3. 13-13 の筋かいの生物劣化

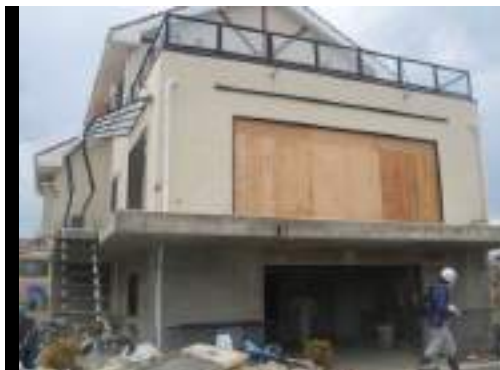
写真 6.3.13-31 建物外観 (㉓)

写真 6. 3. 13-31 は荒浜漁港に面して立地する 3 階建住宅で、1 階は RC 造、2 階及び 3 階は木造である。海に面した妻面に、写真 6. 3. 13-32 に示すような大きな開口（1 階：幅 4.1m×高さ 2.2m、2 階：幅 5.3m×高さ 2.15m）を有している。2 階の窓ガラス及び室内に浸水痕（写真 6. 3. 13-33）が確認でき、浸水深は 4m と推定される。陸側の妻面の開口部（玄関ドア等）には損傷は見られず、住民の話では 2 階の海側の開口部から浸入した海水はテーブル等の家具とともに海側に押し戻されたとのことである。2 階外壁に漂流物（住民の話では船）が衝突したことによる破損（写真 6. 3. 13-34）が数か所存在したが、構造的な大きな損傷は見られなかった。平面は桁行 13m×梁間 10m、高さは 3 階軒下で 8m、1 階壁厚さは 250mm で、住民の話によると基礎は杭基礎とのことである。

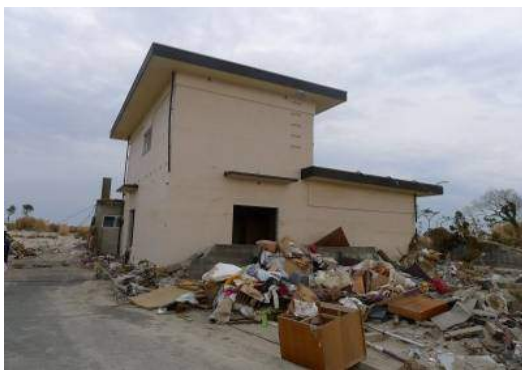
写真 6.3.14-1 残存する RC 造建物 (①)

最も海岸線に近い道路に立つ建物は全て流失しており、写真 6.3.14-1 の RC 造が、残存する最も海岸線沿いの建物であった(詳細は 2) 参照)。写真 6.3.14-2 は最も海岸線沿いで残存する木造住宅で、筋かいを主な耐震要素とする築年が新しいと推測される軸組構法で、柱脚等の金物は耐震性に配慮された施工であった。これまでの被害パターンと同様、海岸側が大きな損傷を受けていた。写真 6.3.14-3 は 1F が津波により激しく損壊した軸組構法住宅で、この建物も金物等は耐震性に配慮されたものであった。写真 6.3.14-4 は下見板張りの軸組構法木造住宅で、1F 部分が崩壊し、2F 部のみ残存していた。写真 6.3.14-5、写真 6.3.14-6 の木造軸組構法は、どちらも海岸側の下屋部分が損壊していた。写真 6.3.14-7 は写真 6.3.14-1 の RC 造よりも海岸側に存在し、基礎と土台を残して流失した軸組構法木造住宅であるが、杭による地盤改良がされており、ホールダウン金物の跡が確認され、耐震性に十分配慮された建物と予測される。

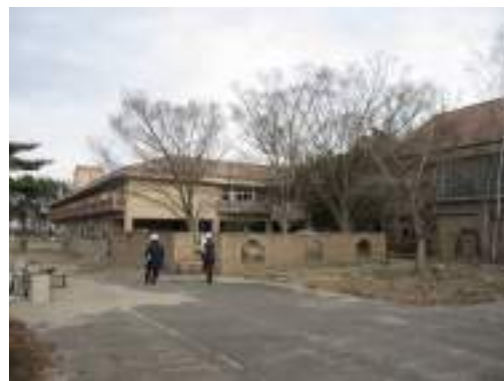
写真 6. 3. 14-10 校舎建物外観 (⑧)

高瀬地区の北側に建つ山下第二小学校校舎(写真 6.3.14-10) は、1987 年に建設された RC 造ラーメン構造 2 階建で、構造的な損傷は確認されなかった。1 階室内に浸水痕が確認でき(写真 6.3.14-11)、周辺地盤を基準とした浸水深は 4m であったと推定される。桁行 95m×梁間 35m(航空写真で確認)である。

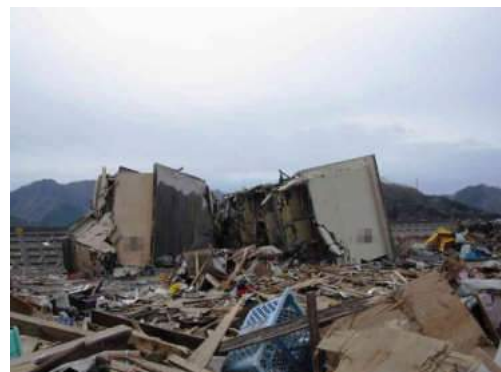
転倒した建築物ではほとんどの建築物で原位置からの移動を伴っており、大きな浮力が働いていたと推定される。実際に、移動して転倒した建築物では、地面などに引きずった跡が無く、2m程度のコンクリートブロック塀を壊さずに乗り越えたと思われる事例(写真 6.4.1-7)もあることから、浮力により浮き上がったものもあると思われる。一方で、複数の2階建て集合住宅が転倒した調査地域(写真 6.4.1-8)では、同じ形状の一部の建築物は流失してしまい移動先が分からなくなった事例があった。この場合は、浮力に加えて非常に大きな水平力が作用したと思われる。

写真 6.4.1-8 集合住宅の転倒(CB造)

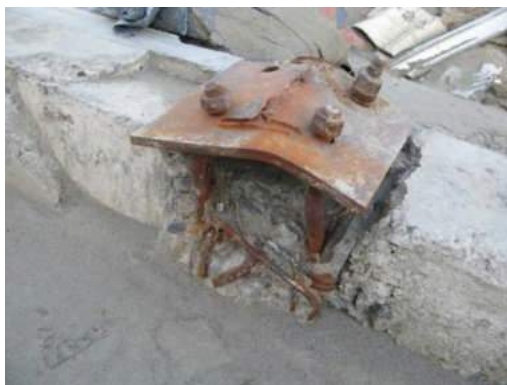
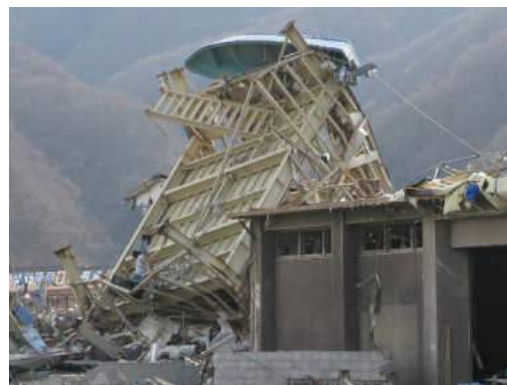
典型的な被害例としてまず挙げられるのは、S造の露出型柱脚部においてアンカーボルト、ベースプレート、柱とベースプレートと溶接部の破断により、建築物が移動・流失する被害である(写真6.4.2-1)。敷地には基礎と柱脚部の一部が残されているが、建築物自体は敷地外へ移動して行方が分からないような状態のものが多い(写真6.4.2-2)。

写真 6.4.2-1 柱脚部の破断(陸前高田市) 写真 6.4.2-2 柱脚部アンカーボルトの破断により移動したと考えられる建築物(釜石市)

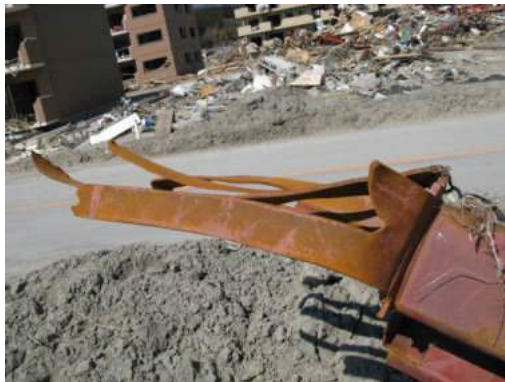
比較的多くの事例が見られた被害例として、1階(又は2階)の柱頭接合部での破壊により建築物が移動・流失したものが挙げられる。根巻き式や埋め込み式柱脚などで柱脚部の耐力が大きい場合にこのタイプの破壊になると考えられる。敷地には基礎と1階(又は2階まで)の複数の柱が残されており、建築物の行方を示すかのように同じ方向へとなびいている。下フランジが取り付けダイアフラムと1階柱との溶接部で破壊することで柱の断面が露わになっていたものが多いが、2階床レベルの梁であるH形鋼のフランジが引き裂かれていたもの等もあった。2階(又は3階)床以上の部分が移動・流失した後に、津波の流れの勢いで1階柱が傾いたことも考えられるが、1階柱の柱脚付近の変形状態等からすると、残された柱の傾きと同程度まで1階が大きく傾いた後に、1階柱に引張力が作用するようになって、1階柱頭接合部で破壊が生じたと考えられる被害例もある。

写真 6.4.2-5 引き裂かれた梁フランジ (陸前高田市)

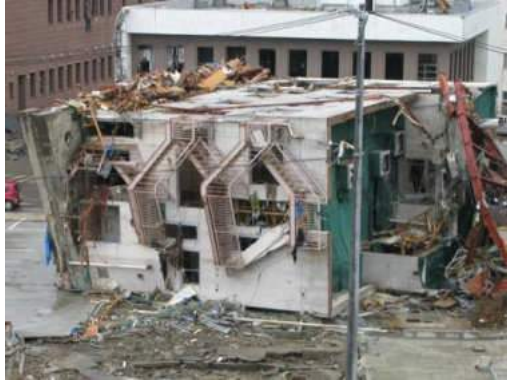
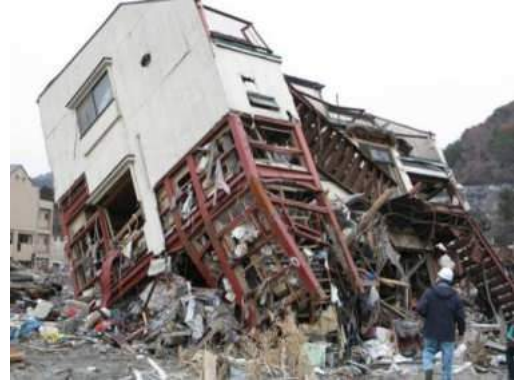
(a)は一例のみであったが、女川町で被害例が見られた。外装材の ALC 版はほとんどが残されている。上階の床スラブと開口部の上端との距離は 80cm 程度であった。建築物全体が津波に飲み込まれて浸水した状態を想定し、床スラブの下に空間に空気が溜まっていたとすれば、平米当たり 0.8tf 程度の S 造では浮力によって上部構造の重量がほぼキャンセルされることになるため、基礎の重量と杭の抵抗は残るものの、転倒しやすい状態になっていたものと想像される。

(b)としては、1階柱脚部の引き抜け及び1階柱の座屈によって大きく傾斜し転倒したと考えられる被害例が見られた。

写真 6.4.2-8 3階建てS造の転倒（女川町） 写真 6.4.2-9 3階建てS造の1階の崩壊（大槌町）

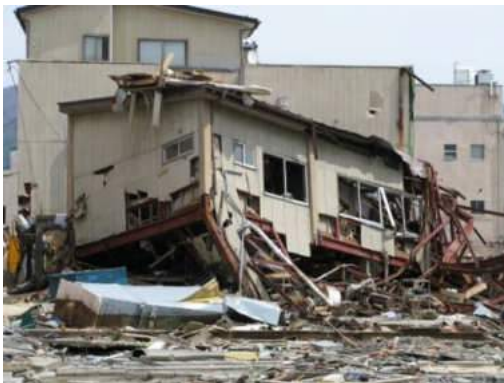
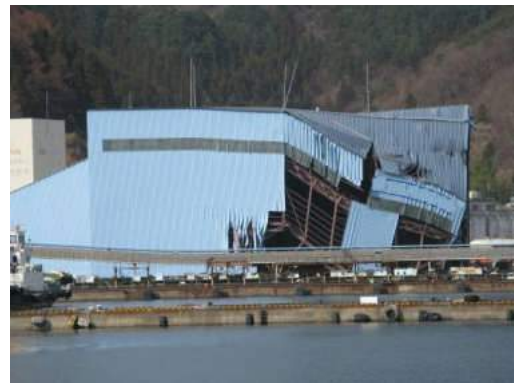
(a)は2階建てS造の1階部分が層崩壊したと考えられるものが見られた。

(b)は沿岸にある倉庫で、部分的に崩壊しているものがあった。

写真 6.4.2-10 2階建てS造の1階の崩壊（大船渡市） 写真 6.4.2-11 部分的な崩壊（釜石市）

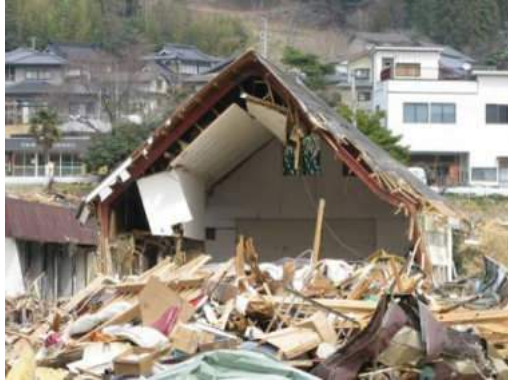
構造躯体のみが残存するS造では若干の傾斜が確認されるものも多い。特に山形ラーメン架構では大きな残留変形を生じながらも倒壊には至らなかった例が見られた。

写真 6.4.2-13 傾斜した山形ラーメン架構
(大船渡～釜石間)

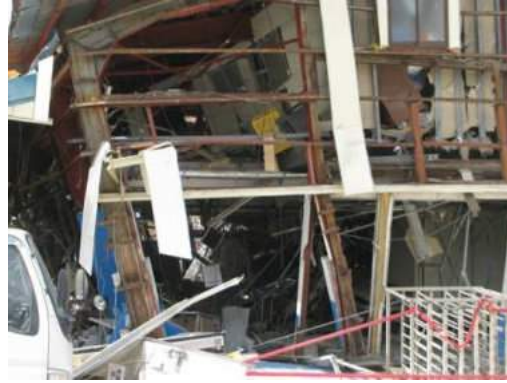
写真 6.4.2-14 傾斜した山形ラーメン架構
(海岸沿い、山田町)

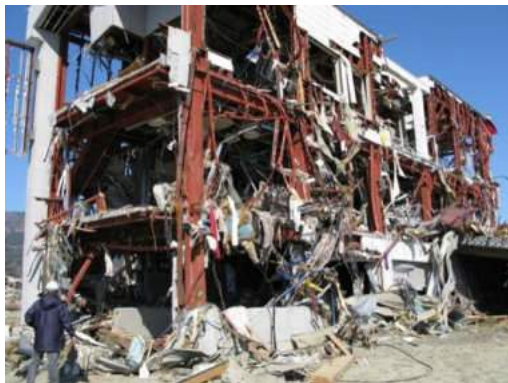
ALC 版等の外装材がほぼ全面的に破壊され、流失しているが、構造躯体としての S 造骨組みが残存している例が多く見られた。津波来襲時に早期に外装材が流失することで、構造躯体に作用する外力が小さくなったことが残存の要因としてあげられる。残存している構造躯体には若干の傾斜や津波作用面での部材の変形、漂流物の衝突によると思われる局所的な損傷なども見られた。

写真 6.4.2-15 残存する 3 階建て S 造
(陸前高田市)

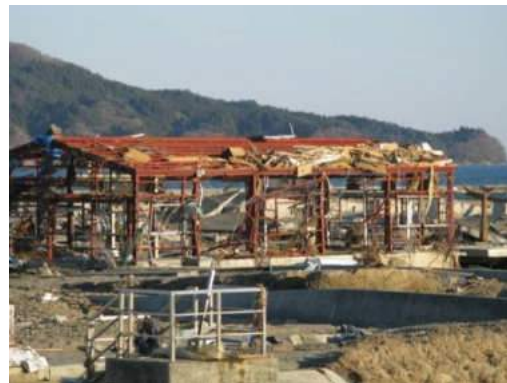
写真 6.4.2-16 海岸沿いにある建築物 (陸前高田市)

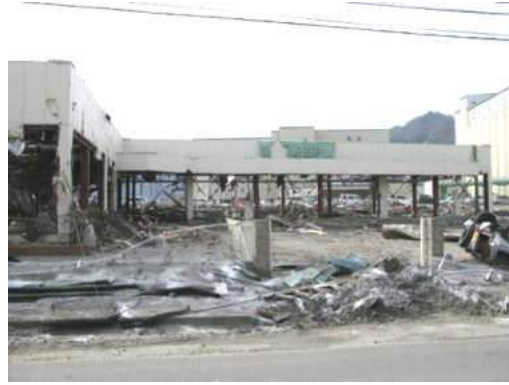
写真 6.4.2-19 残存するS造（釜石市）
（ブレース破断）

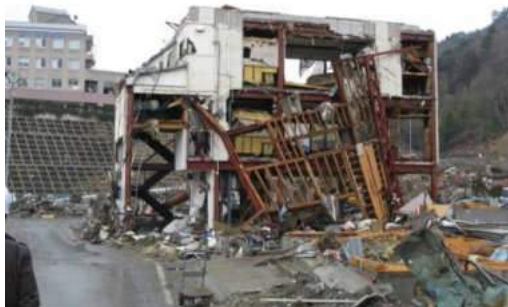
写真 6.4.2-22 残存するS造（女川町）

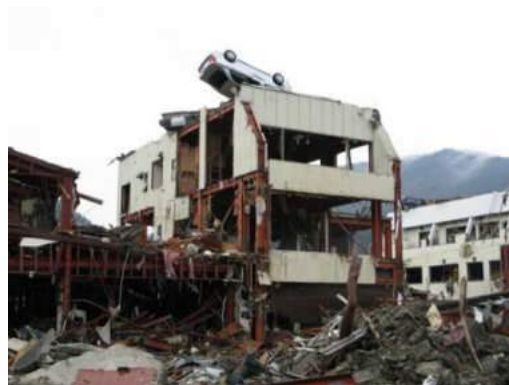
写真 6.4.2-23 残存するS造（女川町）

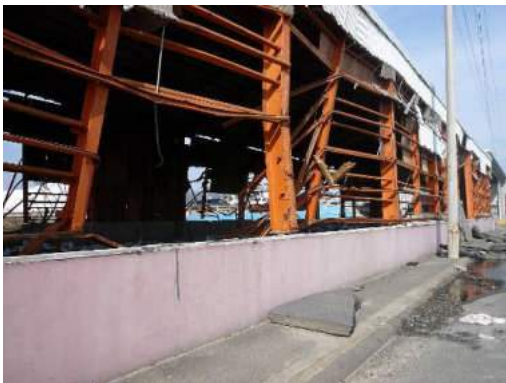
（8）波圧や漂流物の衝突による構造躯体及び非構造部材の局所的な変形
津波の波圧や漂流物の衝突によると考えられる柱等の構造躯体及び非構造部材の大きな変形が見られた。

写真 6.4.2-25 柱の変形（石巻市）
（コンクリート塊や道路の舗装アスファルト等の漂流物によると考えられる）

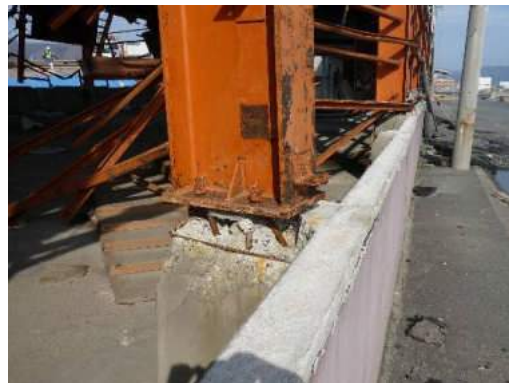
写真 6.4.2-26 柱脚部の移動（石巻市）

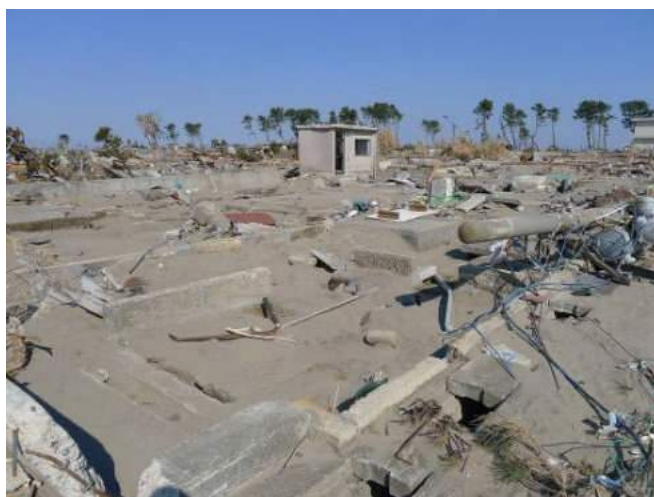
最大浸水深が2階軒高さ以上となる場合、平屋もしくは2階建木造建築物で残存している例は少なかった。被害形態としては基礎と土台のみを残し上部構造が流失する、あるいは土台も流失し基礎のみ残る例などが多数確認された（写真 6.4.3-1～6.4.3-2）。さらに、基礎ごと流失した例も確認された。

写真 6.4.3-2 上部構造と土台も流失した例

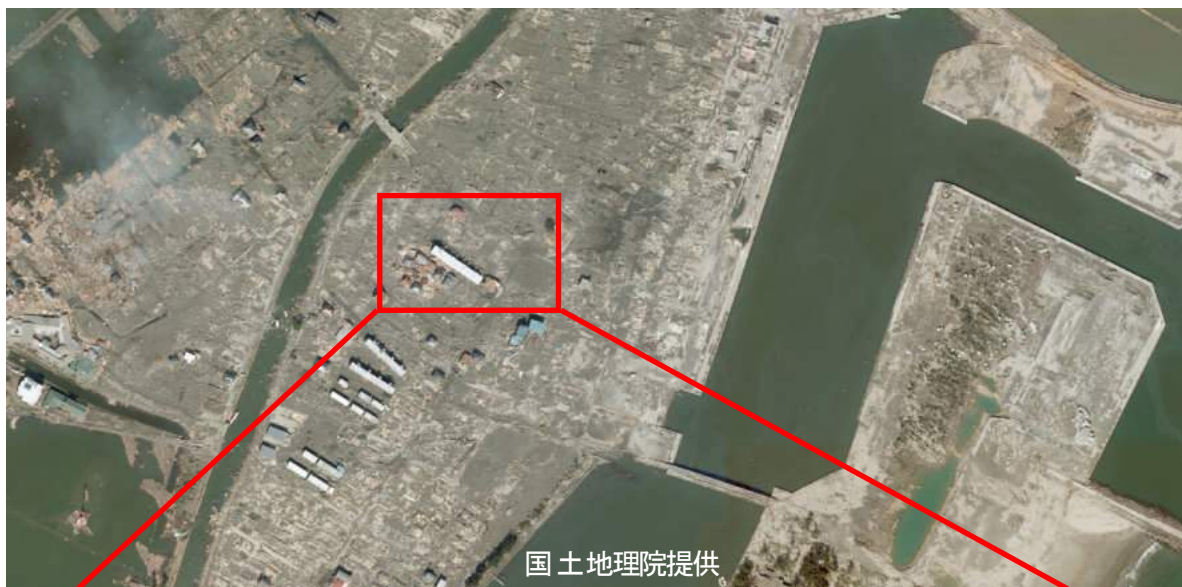
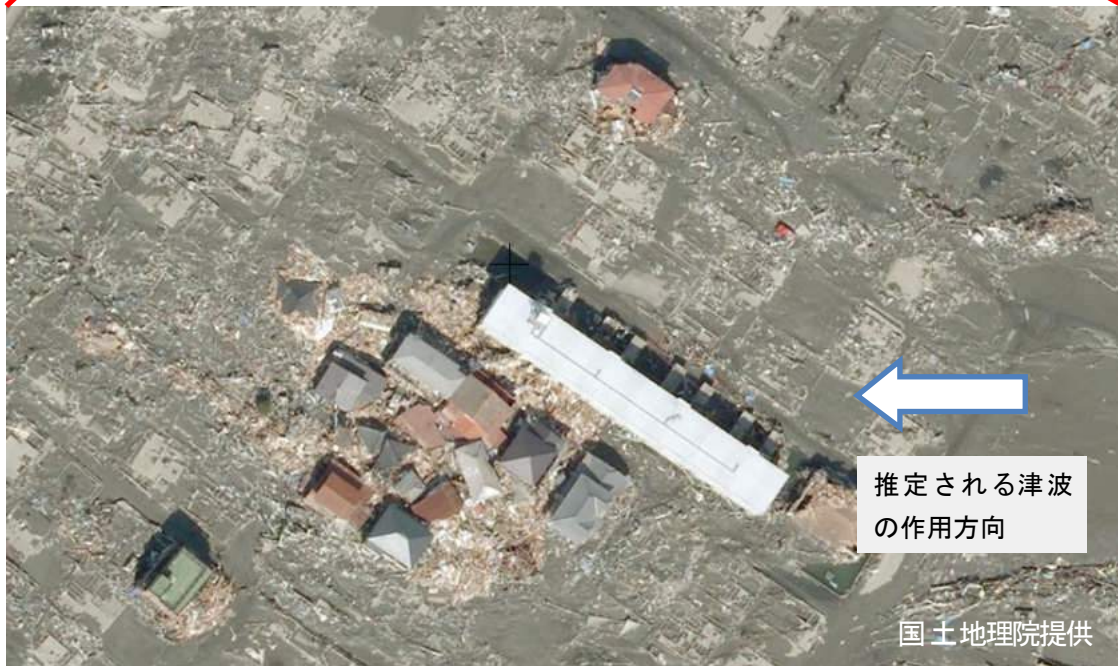
(1) 大規模な建築物が残存した場合、その後方に建つ木造建築物では構造仕様に関係なく残存する事例が見られた(写真6.4.3-4)。一方、小規模な建築物が残存した場合、その後方に建つ木造建築物では構造仕様が優れたものが残存する事例が見られた。残存する建築物により、その後方に建つ木造建築物に作用する津波波力が軽減されたためと考えられる。

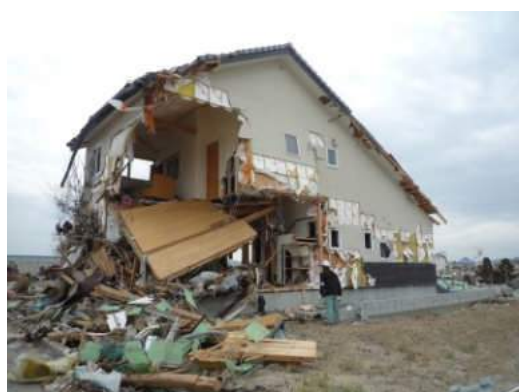
写真 6. 4. 3-6 建築物隅部を流失しつつも残存する事例 (2)

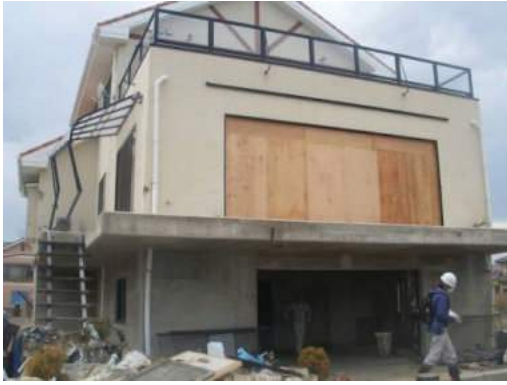
2) 1階を RC 造等とした立面混構造建築物では、残存している事例が複数みられた（写真 6. 4. 3-7 ~ 6. 4. 3-8）。この場合の 1 階の RC 造は、ラーメン構造によるピロティー形式や津波の作用方向に対し開口を有する壁式構造などが確認された。

写真 6.4.3-8 1階 RC の事例

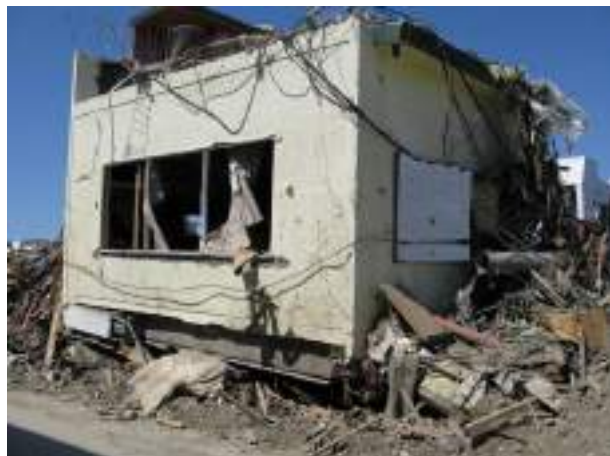
図 6.5.1-1 低層鉄筋コンクリート建物 (陸前高田市)

- ・ 陸前高田市 市役所周辺 最大浸水深 h 14(m)
- ・ 津波荷重を受けて桁行方向に1階部分が層崩壊している
2階部分には躯体に損傷が見られず、コンクリートブロック壁が残存している
津波荷重を大きく受けている梁間構面には開口が見られない
- ・ 2階建て、平面 ($W \times B$) 7.0×5.5 (m)、階高 H 3.5(m)、1×1 スパン
- ・ 構造形式 (鉄筋コンクリート柱梁フレーム+コンクリートブロック壁)
- ・ 柱部材幅は 400(mm)、柱主筋 8Φ22 (SR235, $\sigma_y=295$ (N/mm²))
- ・ ピロティ形式の建物崩壊形であるため、2階に作用する波圧を津波荷重とする
- ・ 浮力を受ける垂壁長さは推定 950(cm)として、建物の単位面積重量は 35 (kN/m²)とする
- ・ ペントハウスは残存しているが、1面を残して崩壊しているため考慮しない

観測された最大浸水深の静水圧が掛かると仮定して算定した波力に対する
構造物の耐力は 21 (%)であった

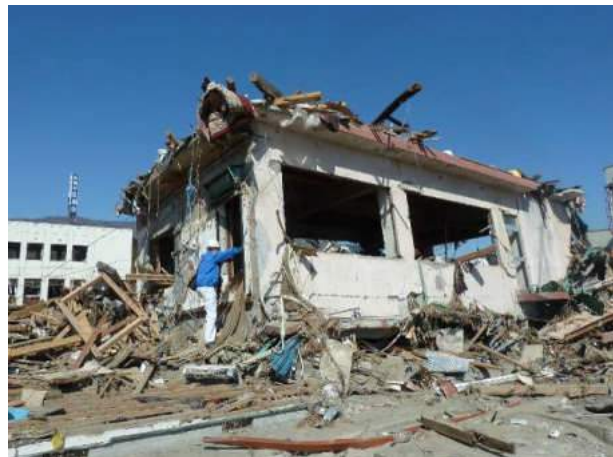
図 6.5.1-2 低層鉄筋コンクリート建物 (陸前高田市)

- ・ 陸前高田市 市役所周辺 最大浸水深 h 14 (m)
- ・ 津波荷重を受けて梁間方向に1階部分が層崩壊している
2階にも柱かぶり部分の剥落などの損傷が見られたがコンクリートブロック壁は残存している
(1)の建物と異なり、津波荷重を大きく受けている梁間構面には大きな開口が見られる
- ・ 2階建て、平面 (W×B) 6.2×11.7 (m)、階高 H 3.2 (m)、1×3 スパン
- ・ 構造形式 (鉄筋コンクリート柱梁フレーム+コンクリートブロック壁)
- ・ 柱部材幅は 450 (mm)、柱引張鉄筋 $4\Phi 19$ (SR235, $\sigma_y=295$ (N/mm²))
- ・ ピロティ形式の建物崩壊形であるため、2階に作用する波圧を津波荷重とする
- ・ 見付け面における推定開口率は 25%
- ・ 浮力を受ける垂壁長さは推定 90 (cm) として、建物の単位面積重量は 4 (kN/m²) とする

観測された最大浸水深の静水圧が掛かると仮定して算定した波力に対する
構造物の耐力は 26 (%) であった

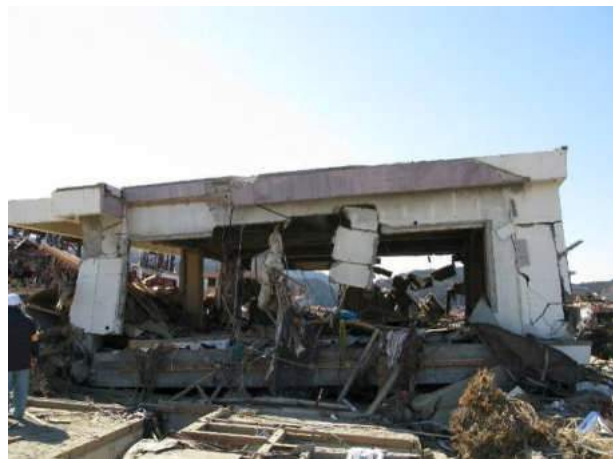
図 6.5.1-3 低層鉄筋コンクリート建物 (陸前高田市)

- ・ 陸前高田市 市役所周辺 最大浸水深 h 14 (m)
- ・ 津波荷重を受けて梁間方向に1階部分が層崩壊している
2階にも柱かぶり部分の剥落などの損傷が見られたがコンクリートブロック壁は残存している
- ・ 2階建て、平面 (W×B) 9.0×9.0 (m)、階高 H 3.1(m)、1×2 スパン
- ・ 構造形式 (鉄筋コンクリート柱梁フレーム+コンクリートブロック壁)
- ・ 柱部材幅は 450 (mm)、柱引張鉄筋 $8\Phi 20$ (SR235, $\sigma_y=295$ (N/mm²))
- ・ ピロティー形式の建物崩壊形であるため、2階に作用する波圧を津波荷重とする
- ・ 見付け面における推定開口率は 27%
- ・ 浮力を受ける垂壁長さは推定 90 (cm) として、建物の単位面積重量は 4 (kN/m²) とする

観測された最大浸水深の静水圧が掛かると仮定して算定した波力に対する
構造物の耐力は 30 (%) であった

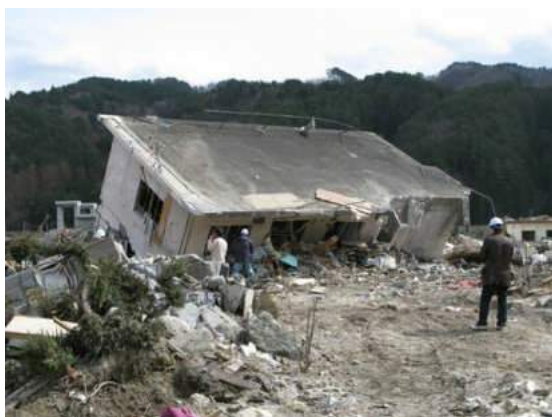
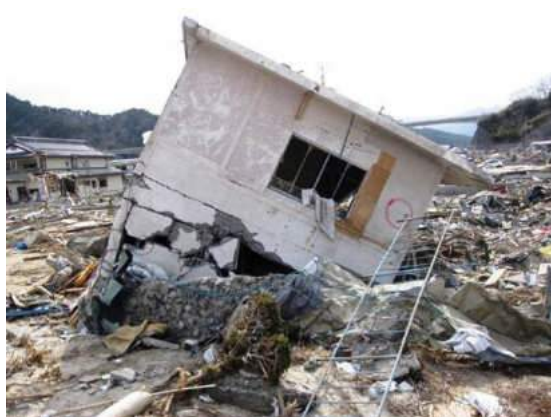
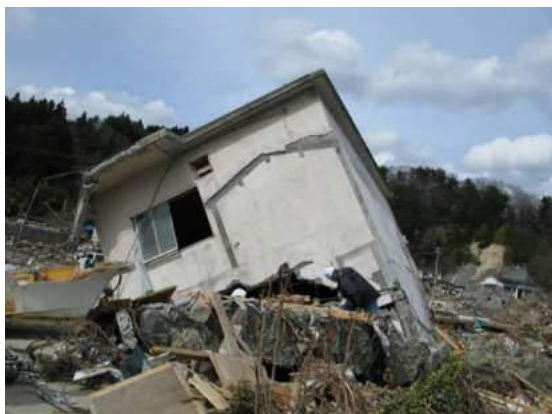
建物番号	YD-01		調査日	2011年4月7日		
名称						
所在地	下閉伊郡山田町織笠			建設年	不明	
用途	倉庫			津波避難ビル	指定なし	
構造種別	CB造 (壁式構造)					
建物規模	階数	1階 (地下階)		高さ:	5.7 m	
	平面寸法	11 m × 5.6 m				
建物位置	河川からの距離	約200 m	標高	0 m (GPS)		
	立地条件	県道45号線沿い, 河口付近				
最大浸水深	6 m		周辺建物側面に痕跡			
津波後の状況	建物の状態	移動・転倒	1構面の層崩壊し, 構造物傾斜			
	躯体の被害	被害あり	コンクリートブロック壁の面外方向はらみ出し			
	非構造部材の被害	被害あり	窓ガラスの脱落			
備考

- ・ 建築物周辺に河川があり、原位置から流され移動している
- ・ 津波の作用方向(梁間方向)に転倒・傾斜している
- ・ コンクリートブロック壁が津波の作用面の反対側にはらみ出しており、引き波により1階前面および側面のコンクリートブロック壁が喪失し、転倒したと推定される
- ・ コンクリートブロックは400×200×200であった

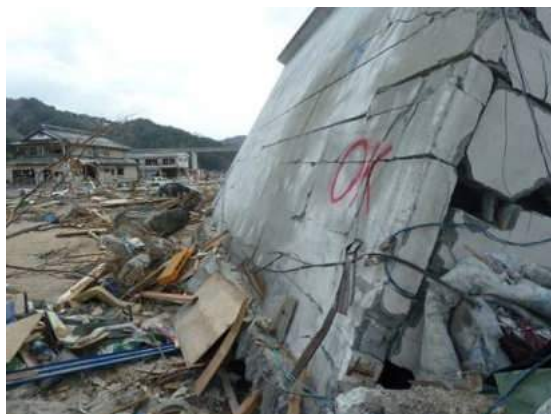
写真4 コンクリートブロック壁のはらみ出し

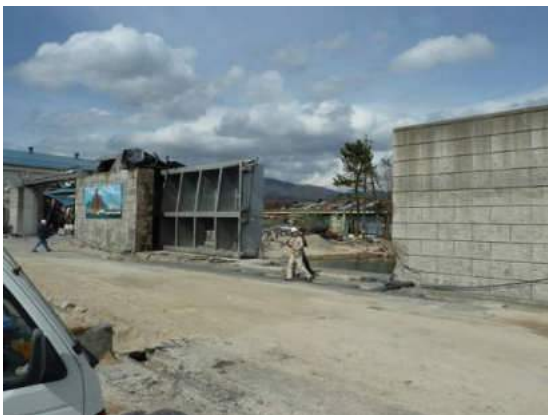
- ・ 陸中山田駅前周辺に位置する水門であり、津波荷重により面外方向に転倒・移動している
- ・ 8.5m の範囲では壁厚 1000mm、壁縦筋 2D16@250, 間隔 800mm であった
- ・ 6.5m の範囲では壁厚 800mm、壁縦筋 2D16@250, 間隔 600mm であった
- ・ 壁高さはいずれも 4.5m であった
- ・ 津波が作用した方向に約 100m 離れた位置で水門を確認している

写真1 水門外観(1)

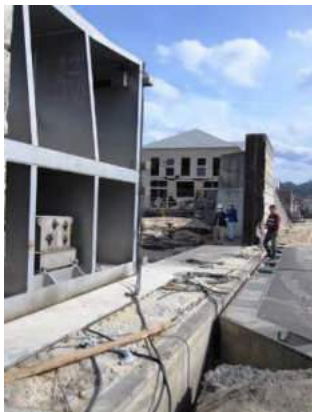
写真3 水門周辺

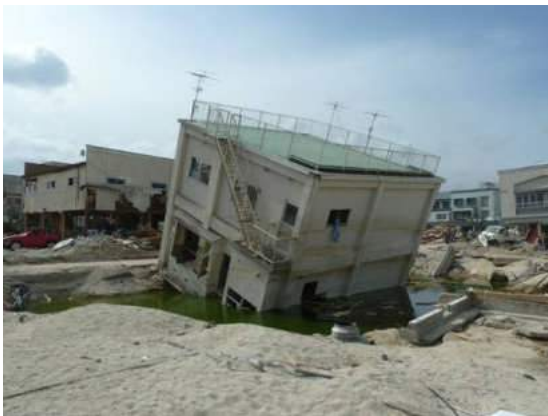
- ・ 水門近傍に位置する開口の少ないRC2階建て
- ・ 基礎が洗掘され構造物が傾斜・転倒している
- ・ 地盤の液状化により傾斜した1階部分の約半分が浸水している

写真1 建物外観(1)

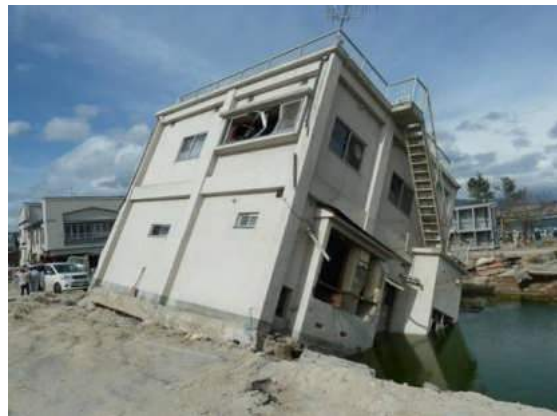
写真2 建物外観(2)

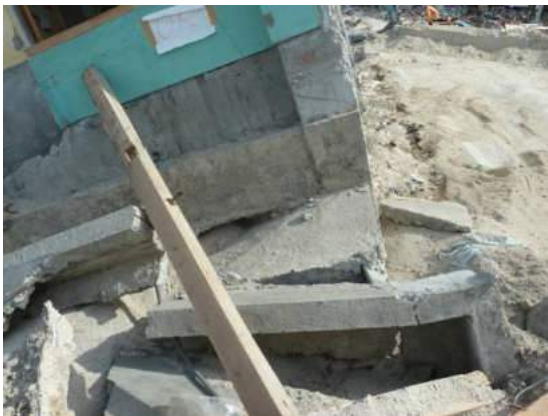
写真3 基礎の転倒

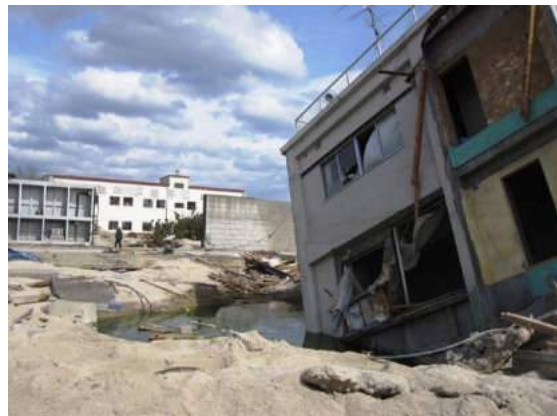
写真4 決壊した水門と建物の位置関係

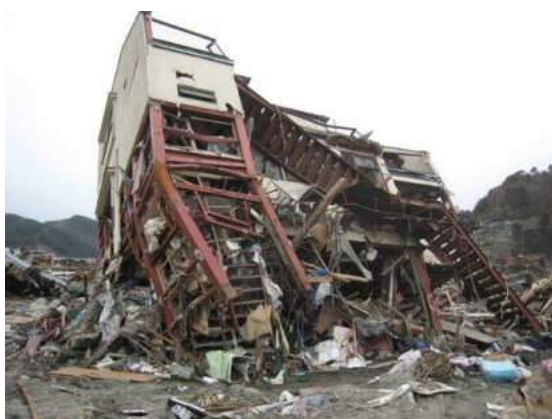
- ・ 柱脚アンカーボルトの拔出しにより流され梁間方向に転倒している
- ・ 転倒により柱材は大きく座屈している
- ・ 外装材は2階以上の部分で大半が残存している
- ・ 柱材は□-175、アンカーボルトは4M18(梁間間隔100mm、桁行間隔270mm)であった

写真1 建物外観(1)

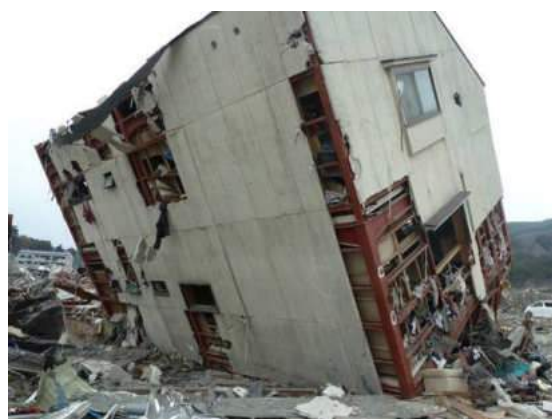
写真2 建物外観(2)

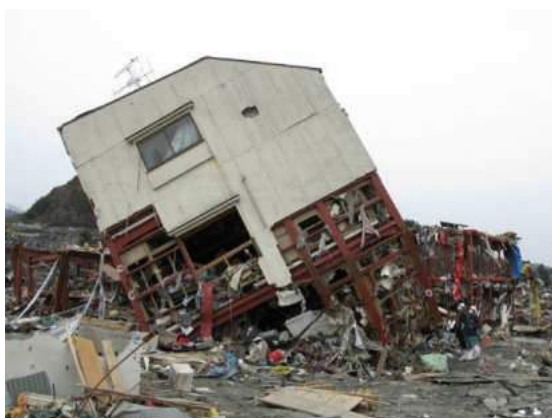
写真3 建物外観(3)

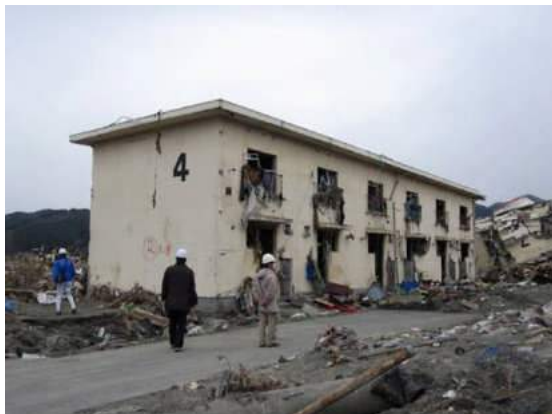
- ・ 6戸1棟形式のコンクリート壁式集合住宅
- ・ 集合住宅 9棟のうち、河川に最も近い小規模な 2棟(1,2号棟)が流失し、3棟(3,6,7号棟)が転倒、4棟(4,5,8,9号棟)が残存している。3および7号棟は1階コンクリート壁部分が破壊しており、6号棟は基礎が残存した状態で転倒している。また残存した5号棟は切妻屋根および区画の一部が損傷し流失している
- ・ 屋上床は張出し幅650mmで厚さは240mm、2階は木床となっている
- ・ 基礎梁および布基礎は鉄筋コンクリート造であった

写真1 残存した集合住宅棟

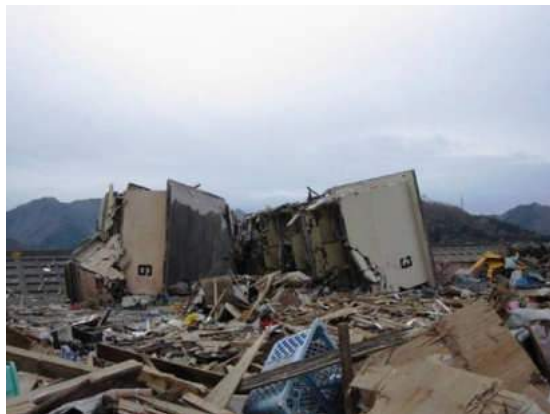
写真2 転倒した集合住宅棟

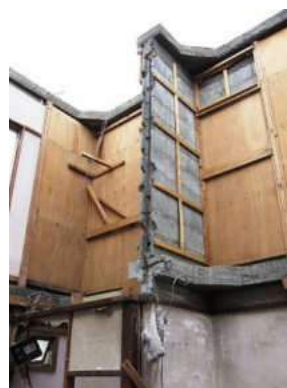
写真4 建物内部
