国土技術政策総合研究所資料

建築研究資料

平成 23 年（2011 年）東北地方太平洋沖地震調査研究（速報）

Quick Report of the Field Survey and Research on
“The 2011 off the Pacific coast of Tohoku Earthquake”

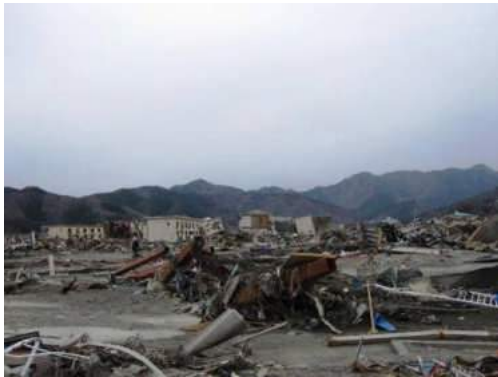
CB造2階建て集合住宅の9棟のうち、2棟が残存、1棟が一部破損、3棟が移動・転倒、2棟が流失した。津波が、海側にある防潮堤と横の川側の防潮堤を乗り越え、非常に大きな流速の水圧が建築物に作用したものと考えられる。

写真1 大槌町の集合住宅全景

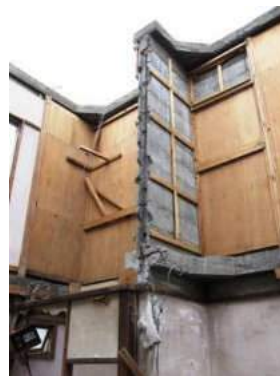
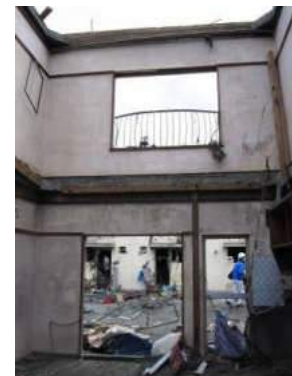
写真5 損壊した住戸の部分

写真6 CB造の壁

写真7 剛床ではない

(写真5~7より、コンクリートブロック造と木床で構成される構造であることがわかる)

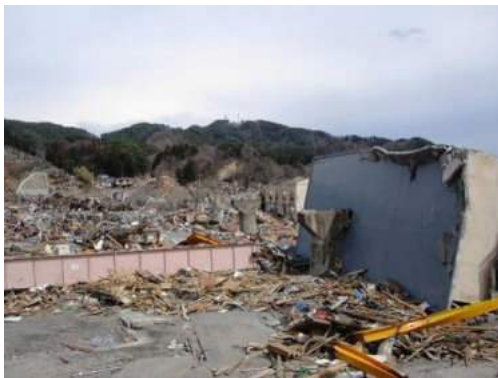
写真 10 移動し転倒した住棟 2
(橋脚に倒れかかっている)

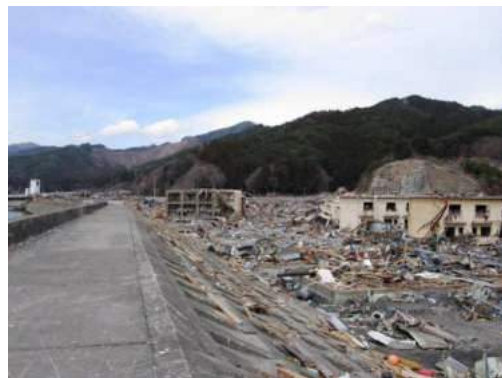
写真 13 川沿いの防潮堤のすぐ横に位置する

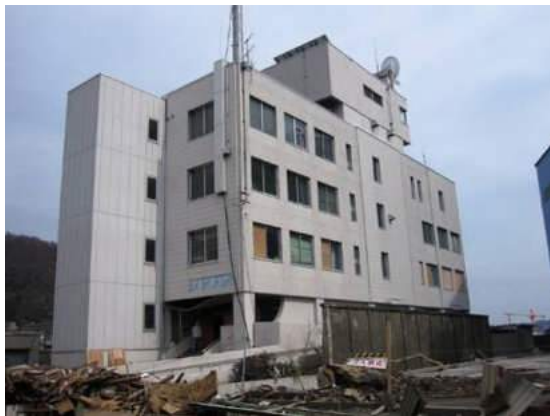
- ・ 埠頭脇に直交して位置する建築物
- ・ 基礎が洗掘されている
- ・ 津波が作用する構面手前に外階段が隣接している
- ・ 1階の柱幅は700mmであった
- ・ 梁間構面のALCパネルが脱落している
- ・ 4階建ての2階部分まで窓ガラスが割れている

写真1 建物外観(1)

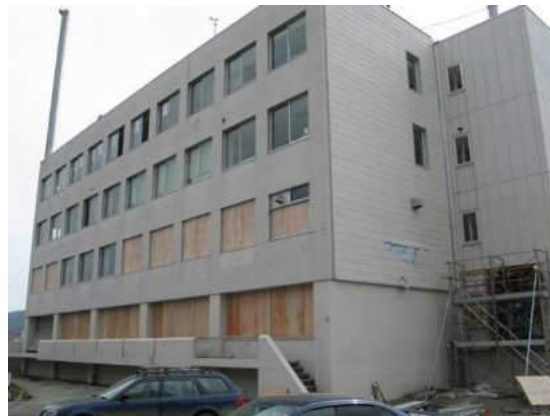
写真2 建物外観(2)

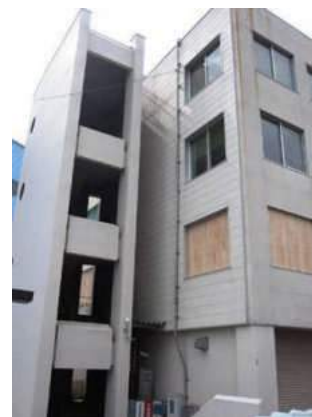
写真4 隣接する外階段

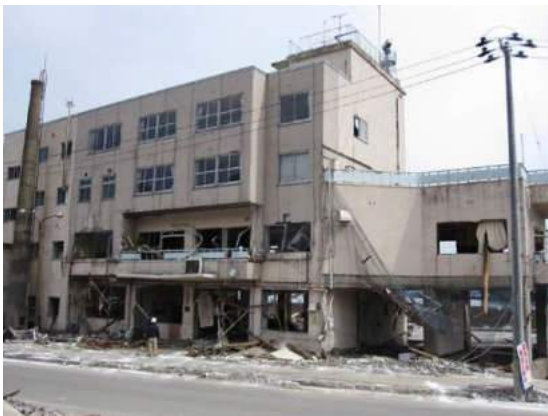
- ・埠頭から 20m 程度離れて並行して位置する建築物
- ・セットバックしている2階部分の基礎が洗掘され、基礎梁が面外方向に曲げ破壊している
- ・4階建ての2階の天井付近まで浸水している
- ・梁間方向内部にはコンクリートブロック壁を有している
- ・桁行外側構面の柱幅は600mm、内部構面の柱幅は650mmであった
- ・セットバックしている部分は2×2スパン、柱幅は600×700mmであった

写真1 建物外観(1)

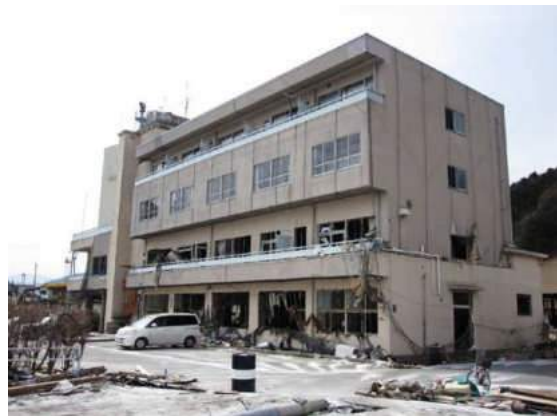
写真2 建物外観(2)

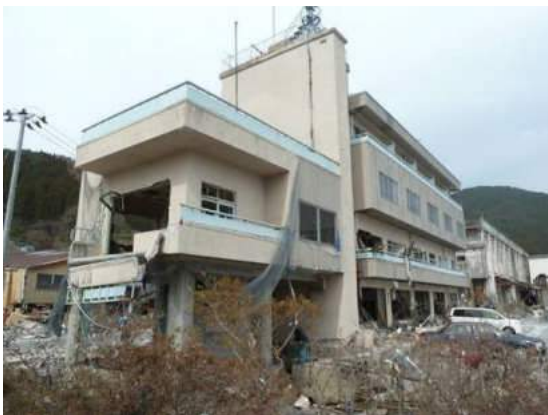
写真3 建物外観(3)

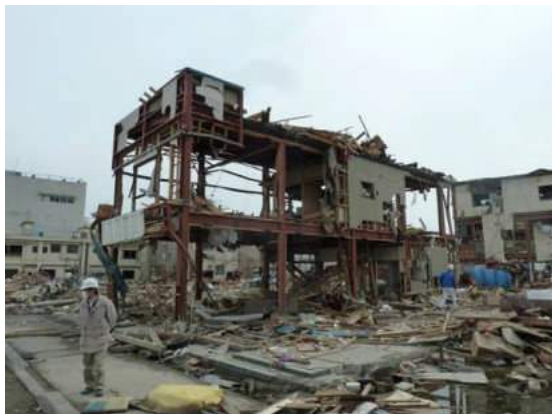
- ・埠頭からやや離れた場所に位置し、並列する建築物
- ・架構全体が梁間方向に傾斜している
- ・鉄骨柱はBH-175x145x11、鉄骨梁はH-300x150x6.5x9であった
- ・屋根・床面が木下地であり、屋根天井面には水平ブレースを有している
- ・梁間構面の耐震二次要素(柱)が座屈している
- ・柱脚アンカーボルトは4M18であった

写真1 建物外観(1)

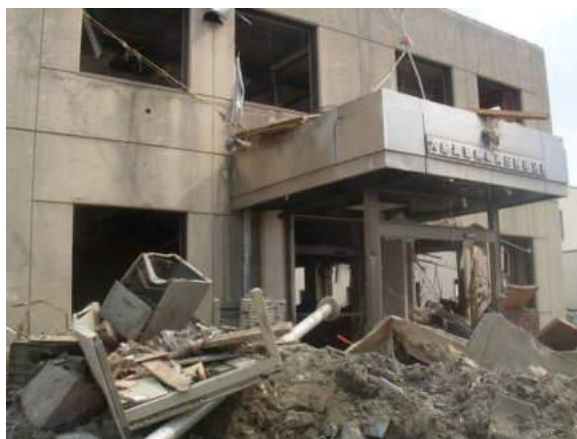
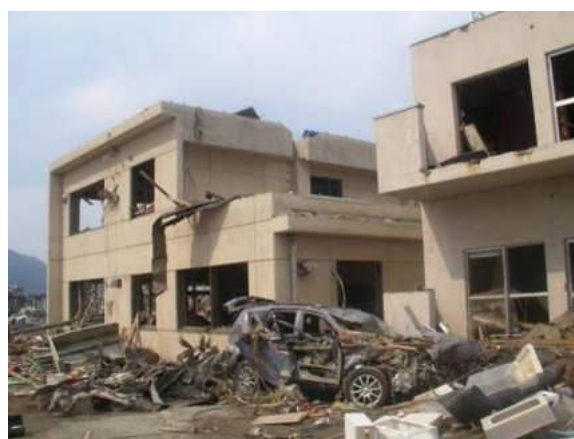
写真1 建物の外観

建物番号	RT-01	調査日	2011年3月30日
名称	大船渡警察署 高田幹部交番		
所在地	陸前高田市高田町館の沖	津波避難ビル	指定なし
用途	公共施設	建設年	不明
構造種別	RC造 (ラーメン構造)		
建物規模	階数	2階 (地下 階)	高さ: 7 m
	平面寸法	9.5 m × 12 m	
建物位置	海岸からの距離	約1100 m	標高 4 m
	立地・周辺状況	平坦地	
最大浸水深	— m	非構造部材の被害状況から、浸水深は建物高さを超えていると推測	
津波後の状況	建物の状態	原位置に残存	
	躯体の被害	被害なし	
	非構造部材の被害	被害あり	1～2階の窓ガラス・天井仕上げ材の破損
備考

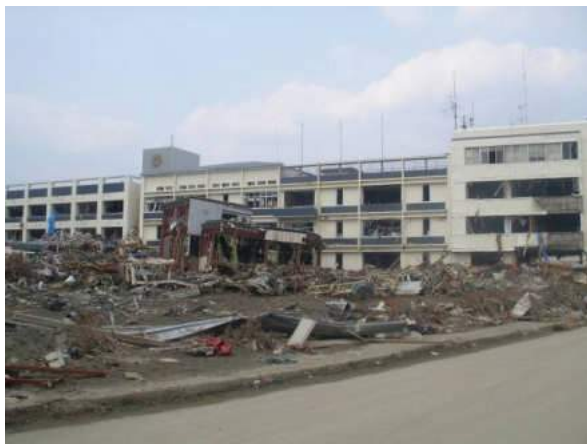
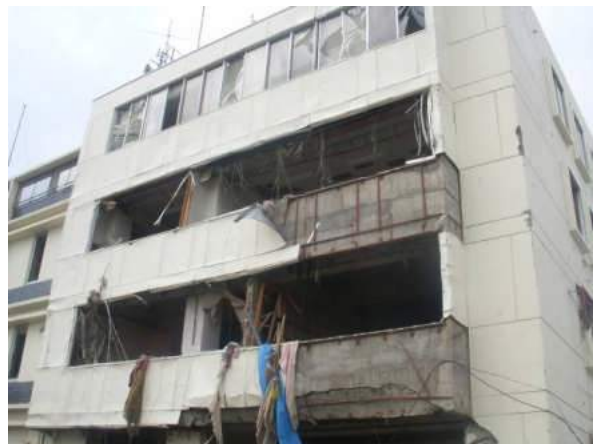
写真1 建物の外観 (南から見る)

建物番号	RT-02		調査日	2011年3月30日	
名称	陸前高田市役所				
所在地	陸前高田市高田町館の沖		津波避難ビル	指定なし	
用途	公共施設		建設年	不明	
構造種別	RC造 (ラーメン構造) 一部鉄骨造				
建物規模	階数	3階 (地下 階)		高さ:	16 m
	平面寸法	19.3 m × m			
建物位置	海岸からの距離	約1200 m	標高	6 m	
	立地・周辺状況	平坦地			
最大浸水深	14 m 以上		ガラスの破損状況から4階腰壁相当とみなす。		
津波後の状況	建物の状態	原位置に残存		一部地盤に洗掘がみられる。	
	躯体の被害	被害なし			
	非構造部材の被害	被害あり		3階までの窓ガラスは全損、4階の窓ガラスは一部残存している。2階の間仕切り壁が面外に破壊している。 鉄骨造部分の外壁(ALCパネル)の脱落。	
備考

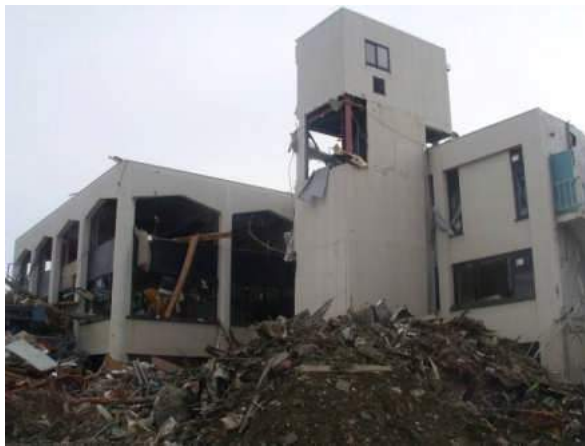
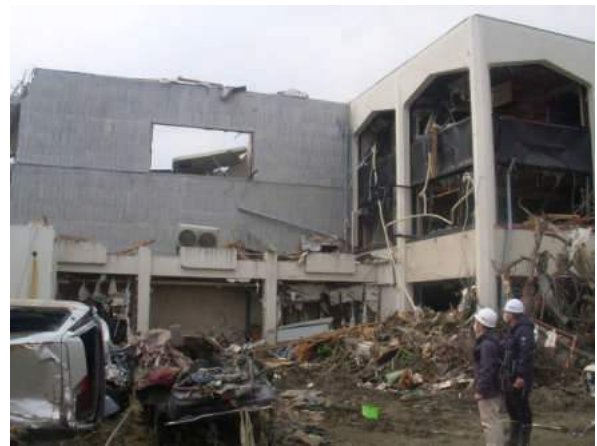
写真1 建物の外観

建物番号	RT-03		調査日	2011年3月30日	
名称	市民会館				
所在地	陸前高田市高田町館の沖			津波避難ビル	指定なし
用途	公共施設			建設年	不明
構造種別	RC造 (ラーメン構造) 階段室は鉄骨造				
建物規模	階数	3階(地下 階)		高さ:	13 m
	平面寸法	m × m 未計測			
建物位置	海岸からの距離	約1200 m	標高	6 m	
	立地・周辺状況	平坦地			
最大浸水深	m 以上				
津波後の状況	建物の状態	原位置に残存			
	躯体の被害	被害あり	耐力壁が倒壊		
	非構造部材の被害	被害あり	3階の窓ガラスと天井仕上げ材まで破損している。		
備考

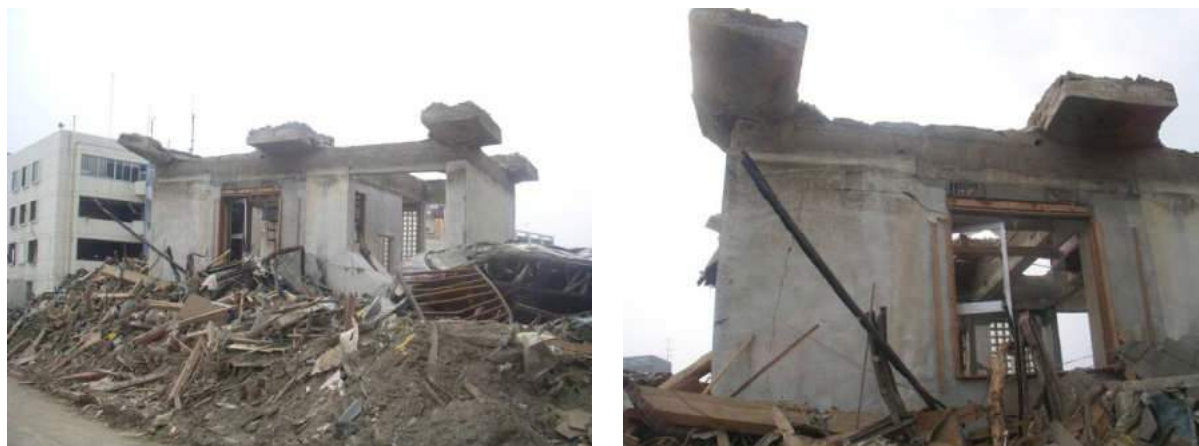
写真1 建物の外観

建物番号	RT-04	調査日	2011年3月30日
名称			
所在地	陸前高田市高田町館の沖	津波避難ビル	指定なし
用途	不明	建設年	不明
構造種別	RC造 (ラーメン構造)		
建物規模	階数	3階(地下階)	高さ: m
	平面寸法	m × m	
建物位置	海岸からの距離	約1100 m	標高 5 m
	立地・周辺状況	平坦地	
最大浸水深	m 以上		
津波後の状況	建物の状態	移動・転倒	
	躯体の被害	被害あり	
	非構造部材の被害	被害あり	
備考	35~40m離れた地点に当該建物と同一と思われる損壊した外壁が残存していたことから、元の位置から移動した可能性がある。

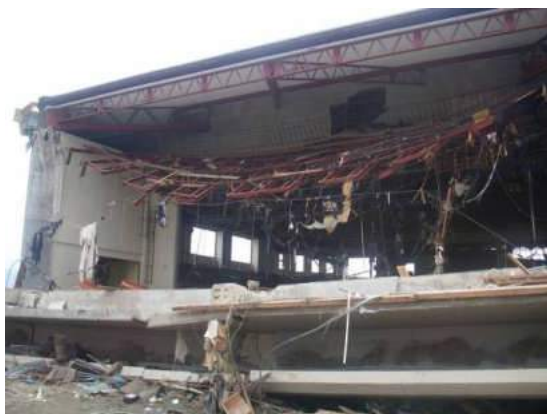
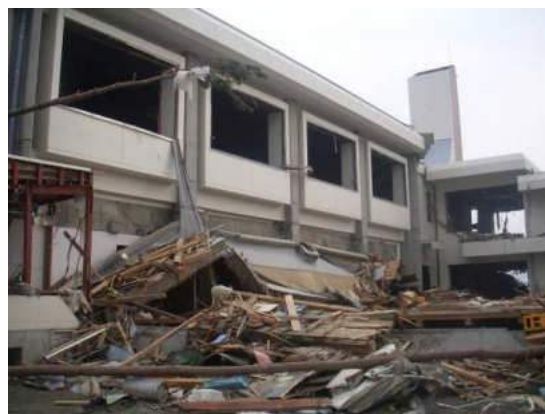
写真1 建物の外観

建物番号	RT-05	調査日	2011年3月30日
名称	陸前高田市市民体育館		
所在地	陸前高田市高田町字砂畑	津波避難ビル	指定なし
用途	公共施設	建設年	不明
構造種別	RC造 (ラーメン構造) 屋根は鉄骨造		
建物規模	階数	2階 (地下 階)	高さ: 11 m
	平面寸法	m × m 未計測	
建物位置	海岸からの距離	約1000 m	標高 5 m
	立地・周辺状況	平坦地	
最大浸水深	12 m 以上		時計台の窓ガラスの損傷状況より推定
津波後の状況	建物の状態	原位置に残存	地盤が一部洗掘されている。
	躯体の被害	被害あり	北面の耐力壁が面外に転倒し、それに伴って屋根の鉄骨部材も著しく変形。
	非構造部材の被害	被害あり	多数の窓ガラスが破損。
備考	(周囲の地物の浸水深) 隣接する消防署のペントハウスの窓ガラスの損傷状況から、浸水深は約11m

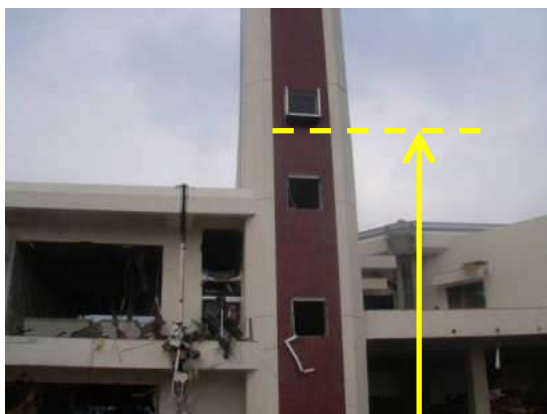
写真2 浸水深の推定

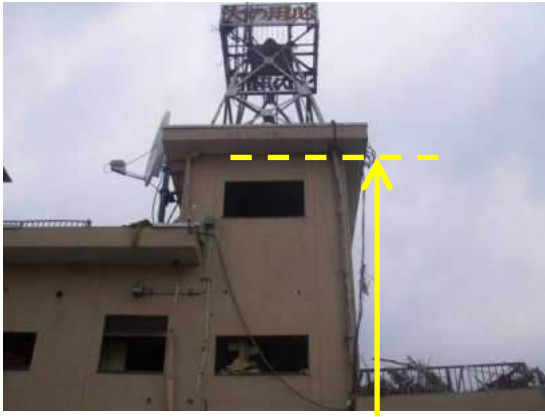
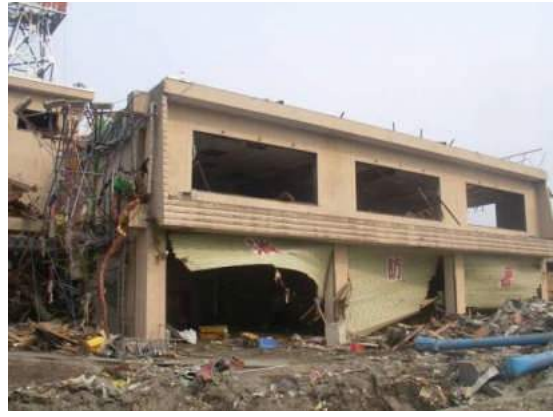
写真4 隣接する消防署の浸水深の推定 写真5 隣接する消防署の開口部の被害状況

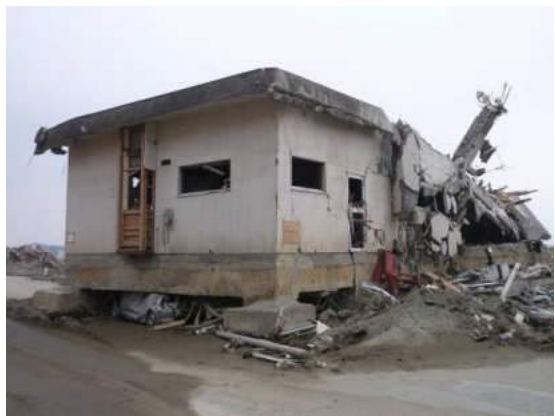
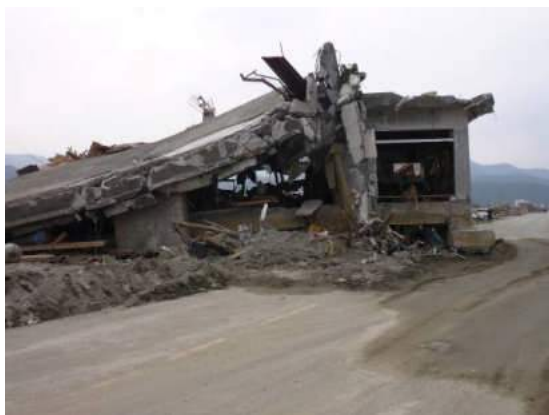
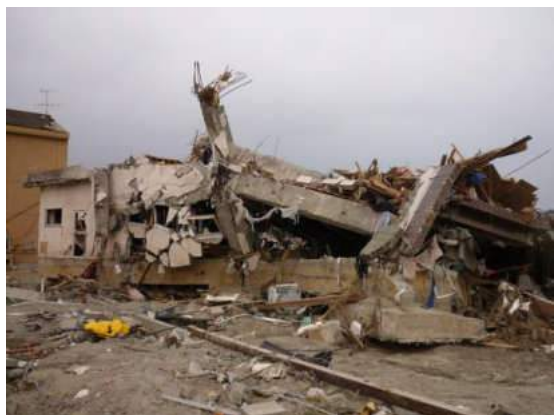
- ・ 直接基礎のフーチングが露出している。

写真2 被害状況

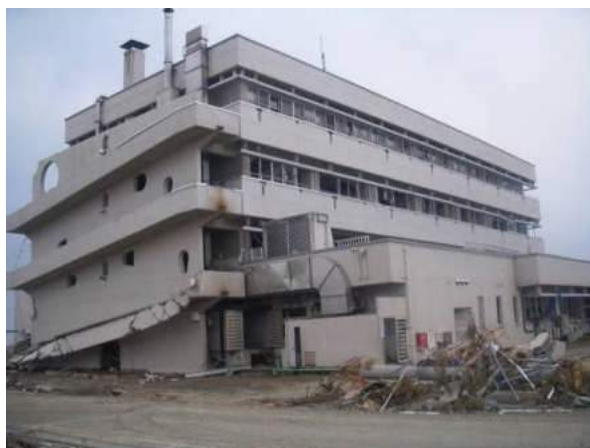
写真1 病院の外観

建物番号	RT-09	調査日	2011年3月30日
名称	高田病院		
所在地	陸前高田市気仙町中堰	津波避難ビル	指定なし
用途	病院・診療所	建設年	不明
構造種別	RC造 (ラーメン構造)		
建物規模	階数	4階(地下 階)	高さ: ? m
	平面寸法	m × m 未計測	
建物位置	海岸からの距離	約1100 m	標高 4 m
	立地・周辺状況	建物と海岸の間は水田	
最大浸水深	9.5 m 以上		4階ベランダの手すりの損傷箇所から推定
津波後の状況	建物の状態	原位置に残存	地盤の著しい洗掘がある。
	躯体の被害	被害なし	外観上躯体の著しい被害は認められなかった。
	非構造部材の被害	被害あり	3階までの窓ガラスは全損。4階の窓ガラスには無損傷のものもある。 地上から2階への外部スロープの手すりが倒壊している。
備考

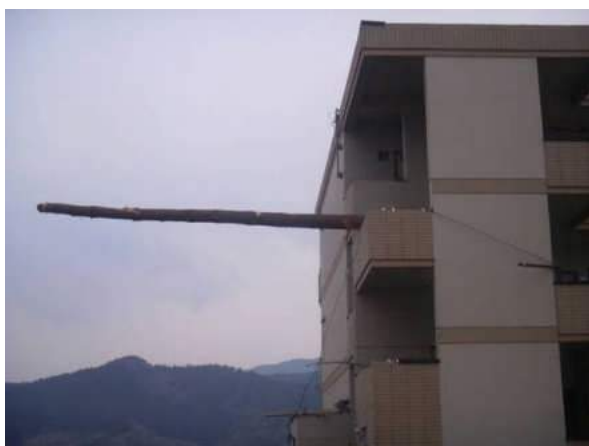
写真3 漂流物 (樹木) の残存

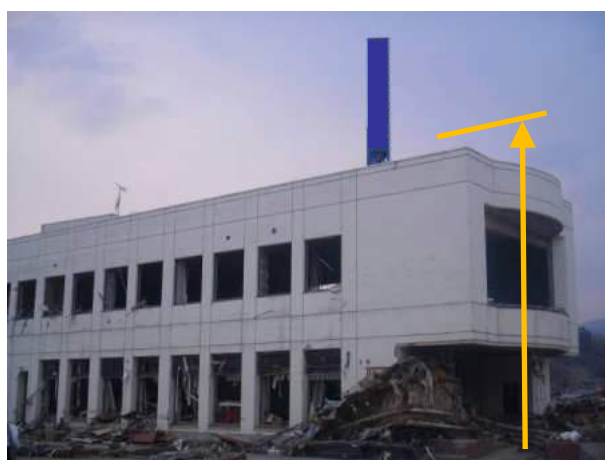
建物番号	RT-11	調査日	2011年3月30日
名称	銀行		
所在地	陸前高田市高田町馬場前	津波避難ビル	指定なし
用途	商業施設・店舗	建設年	不明
構造種別	不明		
建物規模	階数	2階(地下階)	高さ: 約10 m
	平面寸法	m × m	未計測
建物位置	海岸からの距離	約1400 m	標高 6 m
	立地・周辺状況	平坦な市街地	
最大浸水深	15 m 以上	屋上広告塔の損傷高さから推定	
津波後の状況	建物の状態	原位置に残存	
	躯体の被害	被害なし	外観工躯体の著しい被害は認められなかった。
	非構造部材の被害	被害あり	窓ガラスが破損している。
備考

写真1 浸水深の推定

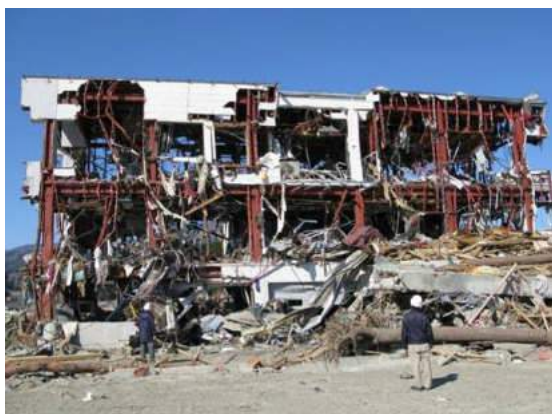
建物番号	RT-12	調査日	2011年4月6日
名称	診療所		
所在地	陸前高田市高田町馬場前	建設年	不明
用途	病院・診療所	津波避難ビル	指定なし
構造種別	S造 (ラーメン構造)		
建物規模	階数	3階 (地下階)	高さ: 9.6 m
	平面寸法	21.5 m × 7 m	
建物位置	海岸からの距離	約1200 m	標高 5 m (GPS)
	立地条件	陸前高田駅前交差点近く。平坦な市街地	
最大浸水深	9 m	周辺建物の痕跡より	
津波後の状況	建物の状態	原位置に残存	1×5スパン、外装材が脱落しているが躯体に損傷は見られない
	躯体の被害	被害なし	
	非構造部材の被害	被害あり	外装材の脱落
備考

- ・ 外装材は、ほぼ全て剥落している
- ・ 1階柱□-300x300、桁行梁H-300x150x6.5x9、梁間梁H-396x199x7x11
- ・ 津波作用面の反対側に隣接するRC造2階建て躯体の被害は軽微であった

写真1 建物外観

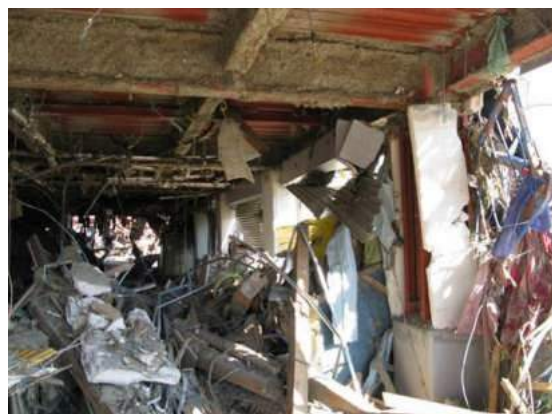
写真2 建物内部

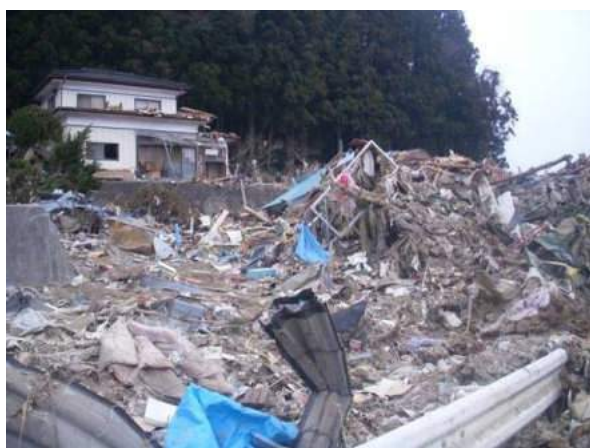
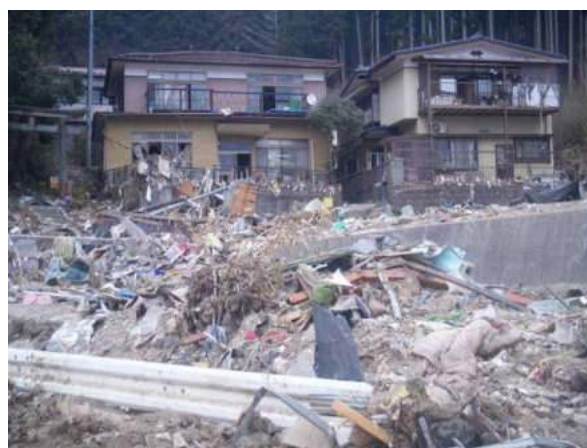
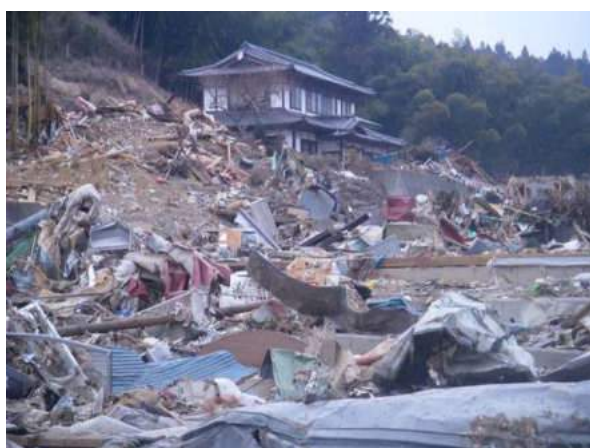
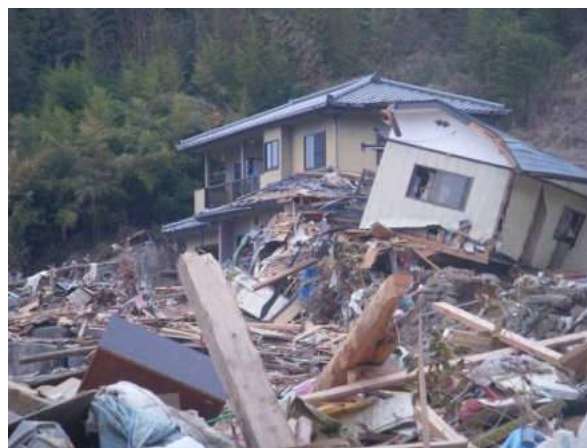
- 山際のやや地盤面が高い位置の戸建住宅の中には、損壊箇所が見られるが上部構造全体が流失せずに残存した事例があった。

写真 原位置に残存した戸建住宅

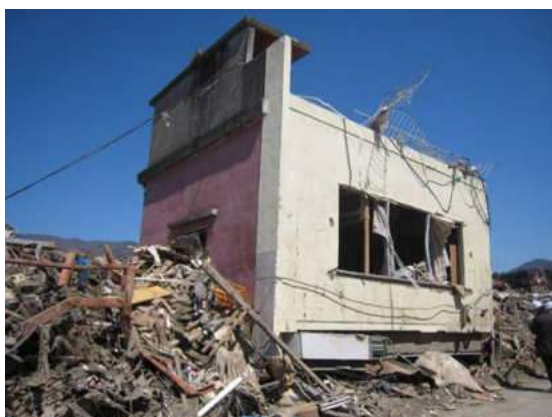
建物番号	RT-14	調査日	2011年4月6日
名称			
所在地	陸前高田市高田町馬場前	建設年	不明
用途	商業施設・店舗	津波避難ビル	指定なし
構造種別	RC造 CB壁付きラーメン構造		
建物規模	階数	2階 (地下階)	高さ: 7m
	平面寸法	5.5m × 7m	
建物位置	海岸からの距離	約750m	標高 14m (GPS)
	立地条件	市役所周辺 道路際	
最大浸水深	14m	市役所窓ガラスに痕跡	
津波後の状況	建物の状態	原位置に残存	1×1スパン、1階が桁行方向に層崩壊している
	躯体の被害	被害あり	柱頭柱脚が曲げ破壊し崩壊
	非構造部材の被害	被害あり	コンクリートブロック壁の崩落
備考

- ・ 梁間方向に層崩壊している
- ・ 2階梁間構面は無開口となっている
- ・ 高さ1.5m程度のペントハウスが半壊している
- ・ 1階柱幅は400mm、柱主筋は8φ22

写真1 建物外観(1)

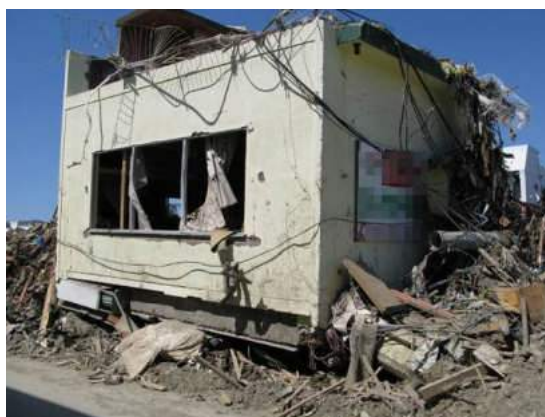
写真2 建物外観(2)

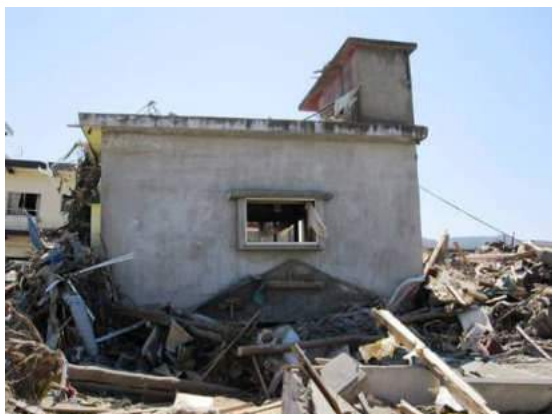
写真3 建物外観(3)

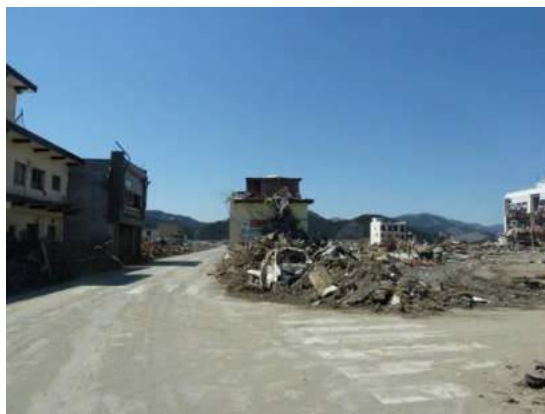
写真4 建物周辺

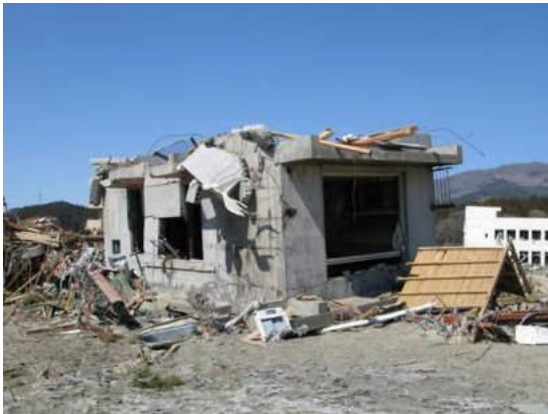
建物番号	RT-15	調査日	2011年4月6日
名称			
所在地	陸前高田市高田町馬場前	建設年	不明
用途	商業施設・店舗	津波避難ビル	指定なし
構造種別	CB壁式構造 (壁式構造)		
建物規模	階数	2階 (地下階)	高さ: 6m
	平面寸法	4.9m × 8.9m	
建物位置	海岸からの距離	約800m	標高 10m (GPS)
	立地条件	特定公共賃貸住宅周辺 奥まった敷地	
最大浸水深	14m	市役所窓ガラスに痕跡	
津波後の状況	建物の状態	移動・転倒	1階部分が層崩壊している
	躯体の被害	被害あり	1階コンクリートブロック壁が喪失している
	非構造部材の被害	被害あり	天井材の脱落・パラペットの崩落
備考

- ・ 斜め方向にスライドして層崩壊している
- ・ 2階梁間1構面のみ無開口となっている

写真1 建物外観(1)

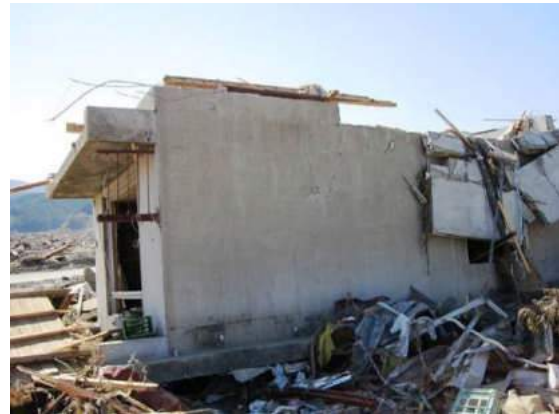
写真2 建物外観(2)

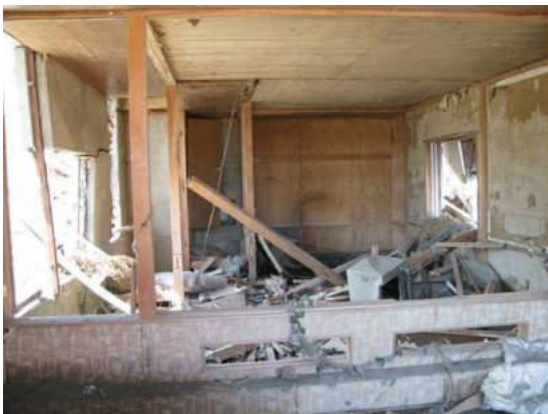
写真3 建物内部

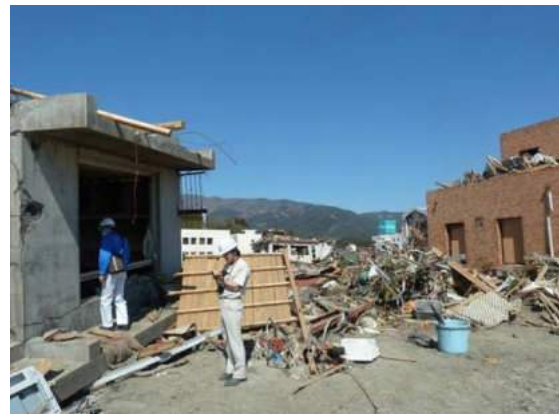
写真4 建物原位置と思われる場所

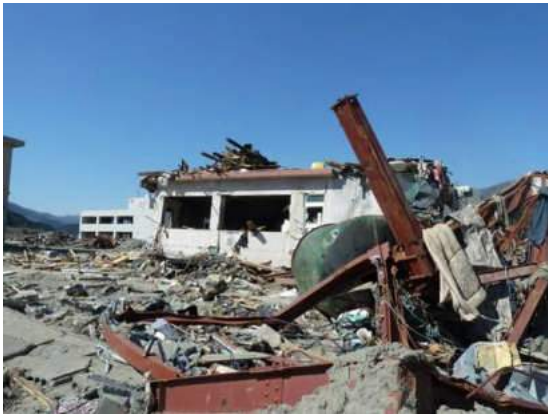
建物番号	RT-16	調査日	2011年4月6日
名称			
所在地	陸前高田市高田町馬場前	建設年	不明
用途	商業施設・店舗	津波避難ビル	指定なし
構造種別	RC造 CB壁付き ラーメン構造		
建物規模	階数	2階 (地下 階)	高さ: 6.4 m
	平面寸法	6.2 m × 11.7 m	
建物位置	海岸からの距離	約830 m	標高 9 m (GPS)
	立地条件	特定公共賃貸住宅周辺 道路沿い	
最大浸水深	14 m	市役所窓ガラスに痕跡	
津波後の状況	建物の状態	原位置に残存	1×3スパン, 1階部分が梁間方向に層崩壊している
	躯体の被害	被害あり	1階柱頭柱脚の曲げ破壊
	非構造部材の被害	被害あり	コンクリートブロック壁の崩落
備考

- ・ 梁間方向に層崩壊している
- ・ 2階梁間構面のコンクリートブロック壁が面外方向に崩落している
- ・ 1階柱幅は450mm、引張鉄筋4φ19、せん断補強筋 φ9

写真1 建物外観(1)

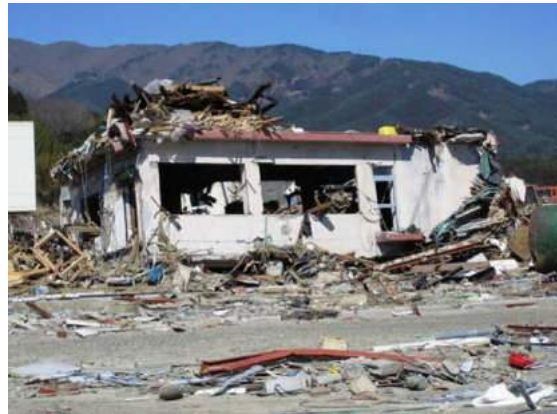
写真2 建物外観(2)

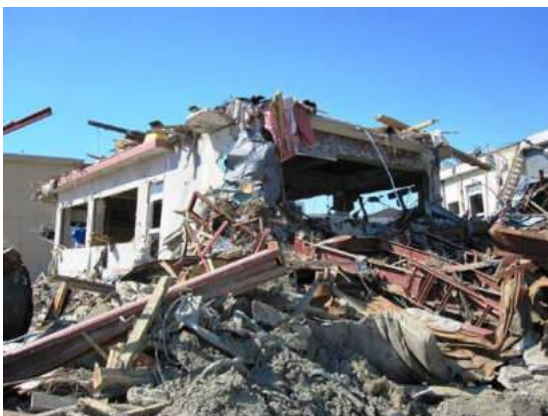
写真3 建物外観(3)

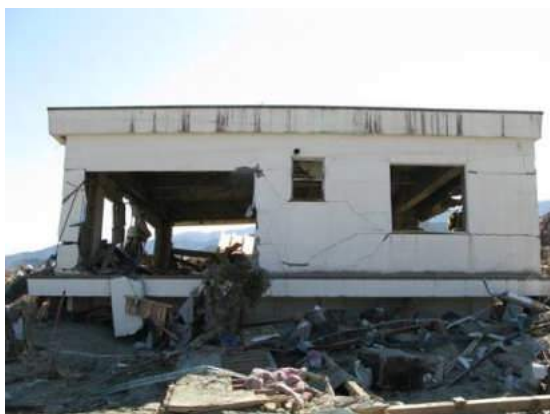
建物番号	RT-17	調査日	2011年4月6日
名称			
所在地	陸前高田市高田町馬場前	建設年	不明
用途	商業施設・店舗	津波避難ビル	指定なし
構造種別	RC造 CB壁付きラーメン構造		
建物規模	階数	2階 (地下階)	高さ: 6.2 m
	平面寸法	9 m × 9 m	
建物位置	海岸からの距離	約750 m	標高 9 m (GPS)
	立地条件	特定公共賃貸住宅周辺 道路沿い	
最大浸水深	14 m	市役所窓ガラスに痕跡	
津波後の状況	建物の状態	原位置に残存	1×2スパン、1階部分が梁間方向に層崩壊している
	躯体の被害	被害あり	1階の柱頭柱脚が曲げ破壊している
	非構造部材の被害	被害あり	コンクリートブロック壁の崩落
備考

- ・ 梁間方向に層崩壊している
- ・ 桁行構面前面には大きな開口を有している
- ・ 1階柱幅は450mm、引張鉄筋 3φ19

写真1 建物外観(1)

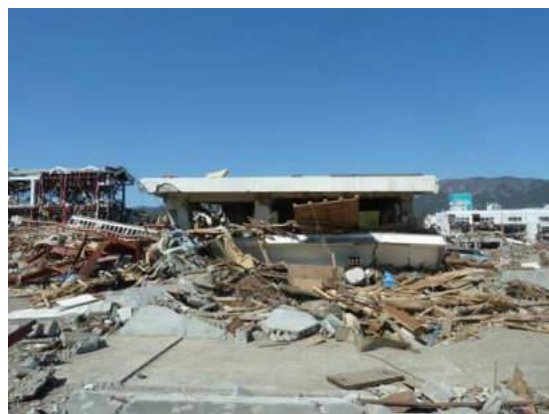
写真2 建物外観(2)

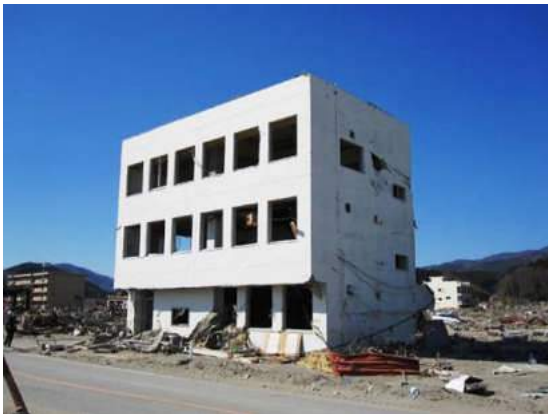
建物番号	RT-18	調査日	2011年4月6日
名称			
所在地	陸前高田市高田町馬場前	建設年	不明
用途	商業施設・店舗	津波避難ビル	指定なし
構造種別	RC造 (耐力壁付ラーメン構造)		
建物規模	階数	3階 (地下階)	高さ: 9.6 m
	平面寸法	12.8 m × 6.3 m	
建物位置	海岸からの距離	約700 m	標高 9 m (GPS)
	立地条件	特定公共賃貸住宅周辺 道路沿い	
最大浸水深	9.2 m	同建物の窓ガラスに痕跡	
津波後の状況	建物の状態	原位置に残存	2×2スパン、非構造部材は脱落しているものの躯体に損傷は見られない
	躯体の被害	被害なし	
	非構造部材の被害	被害あり	天井材・窓ガラスの脱落
備考

- ・ 桁行構面前面には大きな開口を有している
- ・ 1階柱幅は梁間スパン中央では450mm、梁間端部では600mmである
- ・ 梁間中央構面内部では柱抜けしている
- ・ 梁間方向にRC耐震壁を有している

写真1 建物外観(1)

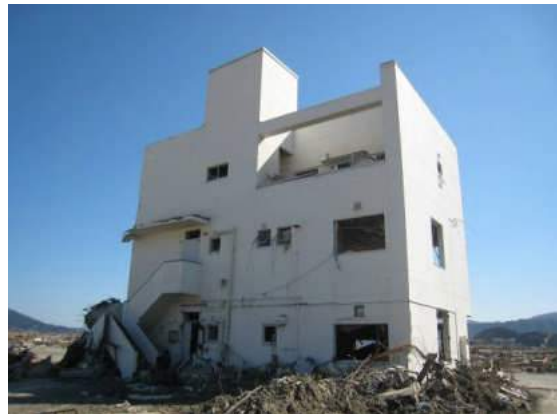
写真2 建物外観(2)

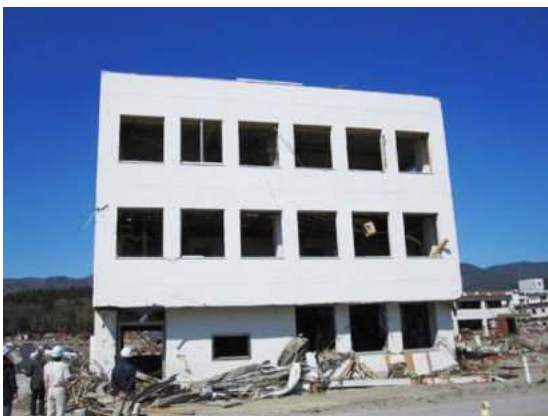
写真3 建物外観(3)

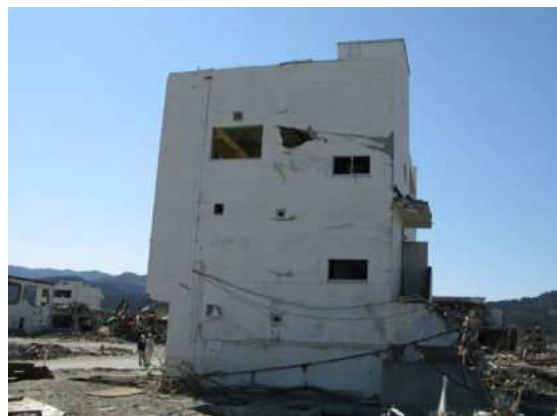
写真4 建物外観(4)

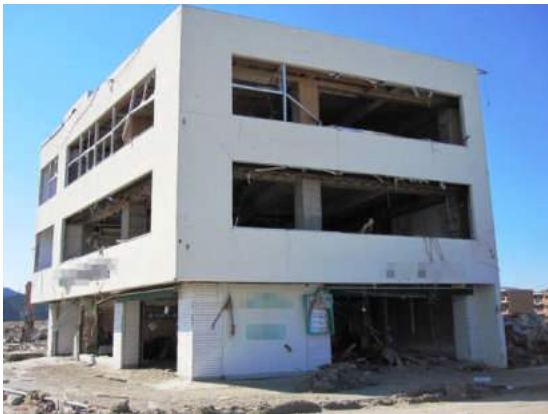
建物番号	RT-19	調査日	2011年4月6日
名称			
所在地	陸前高田市高田町並杉	建設年	不明
用途	商業施設・店舗	津波避難ビル	指定なし
構造種別	RC造 (耐力壁付ラーメン構造)		
建物規模	階数	3階 (地下階)	高さ: 9.6 m
	平面寸法	13.2 m × 10 m	
建物位置	海岸からの距離	約750 m	標高 7 m (GPS)
	立地条件	陸前高田駅前 道路沿い	
最大浸水深	m		
津波後の状況	建物の状態	原位置に残存	2×3スパン、非構造部材は脱落しているものの躯体に損傷は見られない
	躯体の被害	被害なし	
	非構造部材の被害	被害あり	天井材・窓ガラスの脱落
備考

- ・ 桁行・梁間方向の各1構面には大きな開口が見られる
- ・ 1階柱幅は700mm
- ・ 津波作用面(桁行構面)の隅柱下基礎において洗掘がみられた
- ・ 桁行および梁間方向にRC耐震壁を有している

写真1 建物外観(1)

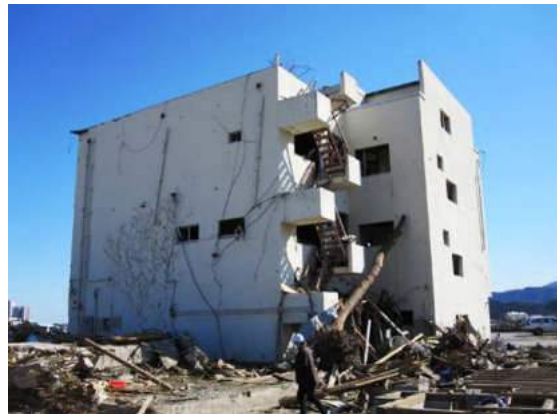
写真2 建物外観(2)

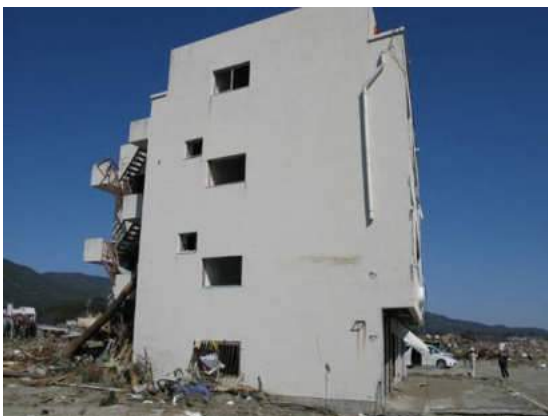
写真3 建物外観(3)

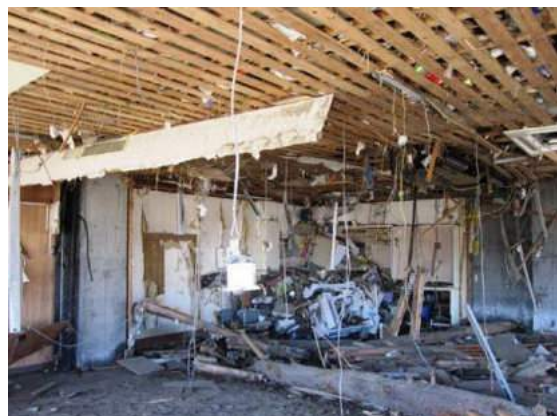
写真4 建物内部

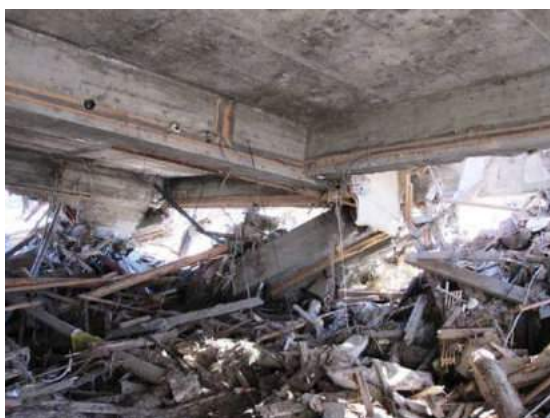
写真3 建物内部(2)

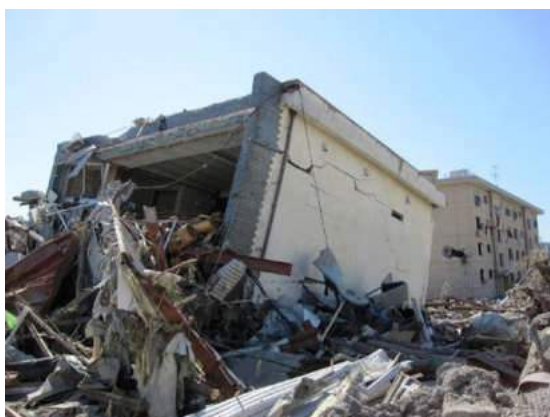
建物番号	RT-21	調査日	2011年4月6日
名称			
所在地	陸前高田市高田町馬場前	建設年	不明
用途	商業施設・店舗	津波避難ビル	指定なし
構造種別	RC造 CB壁付きラーメン構造		
建物規模	階数	2階 (地下 階)	高さ: 3 m
	平面寸法	7.6 m × 6.4 m	
建物位置	海岸からの距離	約800 m	標高 11 m (GPS)
	立地条件	陸前高田駅前交差点周辺	
最大浸水深	9 m	周辺建物の痕跡より	
津波後の状況	建物の状態	原位置に残存	1×1スパン、1階部分が梁間方向に層崩壊している
	躯体の被害	被害あり	1階の柱頭柱脚が曲げ破壊している
	非構造部材の被害	被害あり	コンクリートブロック壁の崩落
備考

- ・ 梁間方向に層崩壊している
- ・ 1階 柱幅 400mm、柱主筋 8φ19
- ・ RC 架構内にコ型にコンクリートブロック壁が充填されていた
- ・ 桁行構面のコンクリートブロック壁がはらみ出している

写真 1 建物外観 (1)

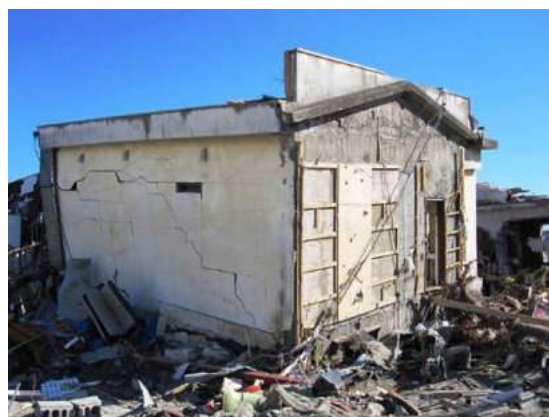
写真 2 建物外観 (2)

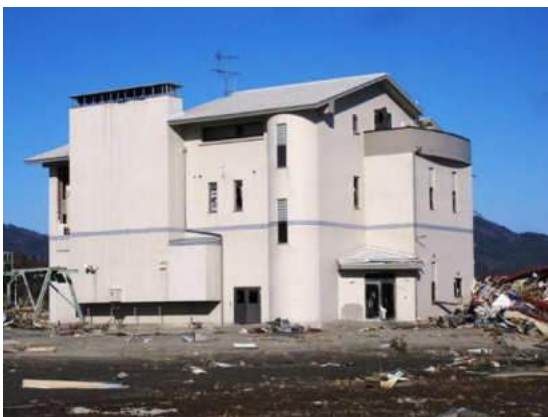
建物番号	RT-22	調査日	2011年4月6日
名称	高田ポンプ場		
所在地	陸前高田市高田町曲松	建設年	不明
用途	工場	津波避難ビル	指定なし
構造種別	RC造 (耐力壁付ラーメン構造)		
建物規模	階数	2階 (地下階)	高さ: 10.4 m
	平面寸法	21.4 m × 12.5 m	
建物位置	海岸からの距離	約200 m	標高 8 m (GPS)
	立地条件	陸前高田沿岸部	
最大浸水深	9.9 m	当該建物側面の痕跡より	
津波後の状況	建物の状態	原位置に残存	1×4スパン、非構造部材のみ被害が見られた。床が中二階になっている
	躯体の被害	被害なし	
	非構造部材の被害	被害あり	ALCパネル、窓ガラス、シャッターの破損
備考

写真 1 建物外観

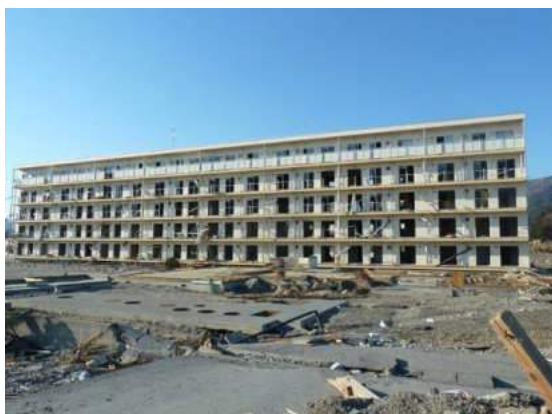
建物番号	RT-23	調査日	2011年4月6日
名称	定住促進住宅(1号棟・2号棟)		
所在地	陸前高田市高田町曲松	建設年	不明
用途	共同住宅	津波避難ビル	指定なし
構造種別	RC造 (壁式構造)		
建物規模	階数	5階 (地下階)	高さ: 13.5 m
	平面寸法	72 m × 6.7 m	
建物位置	海岸からの距離	約200 m	標高 9 m (GPS)
	立地条件	陸前高田 沿岸部	
最大浸水深	9.3 m	当該建物側面の痕跡より	
津波後の状況	建物の状態	原位置に残存	非構造部材のみ被害が見られた 基礎杭が洗掘されている
	躯体の被害	被害なし	
	非構造部材の被害	被害あり	窓ガラスの破損
備考

写真1 建物外観(1)

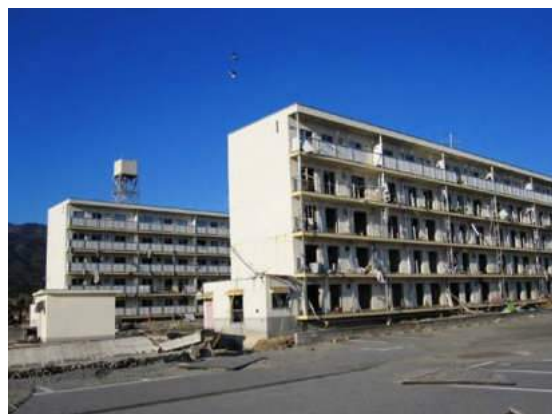
写真2 建物外観(2)

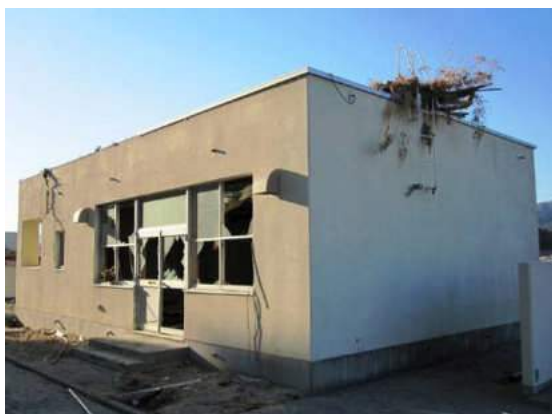
建物番号	RT-24	調査日	2011年4月6日
名称	定住促進住宅管理事務所		
所在地	陸前高田市高田町曲松	建設年	不明
用途	事務所	津波避難ビル	指定なし
構造種別	RC造 (耐力壁付ラーメン構造)		
建物規模	階数	1階 (地下階)	高さ: 3.8 m
	平面寸法	12.2 m × 6.8 m	
建物位置	海岸からの距離	約250 m	標高 9 m (GPS)
	立地条件	陸前高田沿岸部	
最大浸水深	9.3 m	周辺建物側面の痕跡より	
津波後の状況	建物の状態	原位置に残存	2×4スパン、非構造部材のみ被害が見られた
	躯体の被害	被害なし	
	非構造部材の被害	被害あり	天井材・窓ガラスの脱落
備考

写真1 建物外観(1)

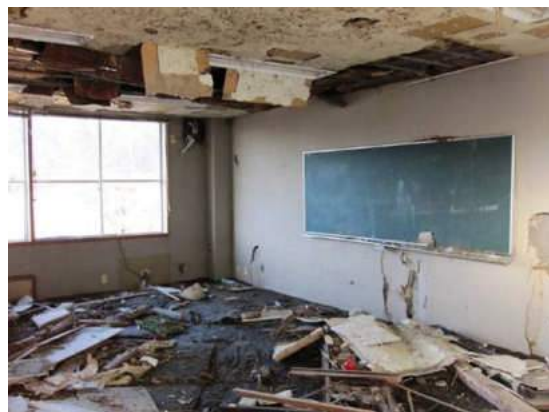
写真2 建物内部

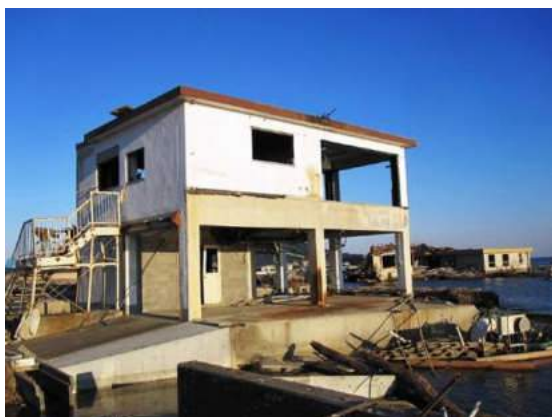
建物番号	RT-25	調査日	2011年4月6日
名称			
所在地	陸前高田市高田町曲松	建設年	不明
用途	事務所	津波避難ビル	指定なし
構造種別	RC造 CB壁付きラーメン構造		
建物規模	階数	2階 (地下階)	高さ: 5.4 m
	平面寸法	9 m × 9 m	
建物位置	海岸からの距離	約250 m	標高 9 m (GPS)
	立地条件	陸前高田 沿岸部	
最大浸水深	14 m		
津波後の状況	建物の状態	原位置に残存	2×2スパン、腰壁が脱落 内部のコンクリートブロック壁は残存
	躯体の被害	被害なし	
	非構造部材の被害	被害あり	非構造壁(腰壁・垂壁)の脱落
備考

- ・ 沿岸に立地する建築物
- ・ 津波が作用した桁行構面では腰壁が脱落している
- ・ 内部の桁行構面ではコンクリートブロック壁が残存している
- ・ 1階 柱幅 400mm、主筋 D22、せん断補強筋 φ12 であった
- ・ 梁間方向の梁せいは800mm であった

写真 1 建物外観(1)

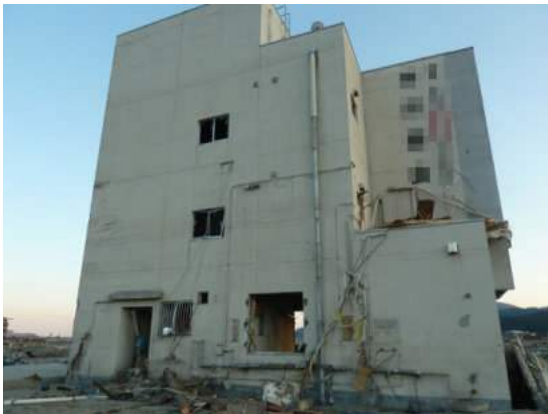
建物番号	RT-26	調査日	2011年4月6日
名称			
所在地	陸前高田市高田町馬場前	建設年	不明
用途	商業施設・店舗	津波避難ビル	指定なし
構造種別	RC造 (耐力壁付ラーメン構造)		
建物規模	階数	3階 (地下階)	高さ: 9.6 m
	平面寸法	12 m × 9.4 m	
建物位置	海岸からの距離	約800 m	標高 4 m (GPS)
	立地条件	陸前高田市役所周辺	
最大浸水深	14 m	周辺建物の痕跡より	
津波後の状況	建物の状態	原位置に残存	2×4スパン、非構造部材が脱落しているが、躯体に損傷は見られない
	躯体の被害	被害なし	
	非構造部材の被害	被害あり	天井材・窓ガラスの脱落
備考

写真 1 建物外観(1)

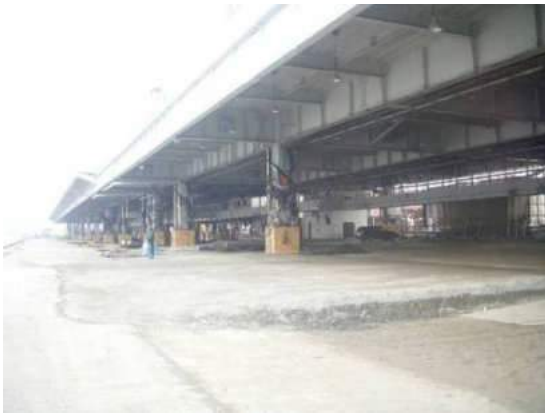
建物番号	KS-01	調査日	2011年3月31日
名称	気仙沼市魚市場		
所在地	気仙沼市魚市場前	津波避難ビル	指定あり
用途	公共施設	建設年	不明
構造種別	S造 (ラーメン構造) 全長およそ700mに及ぶ巨大な建築物		
建物規模	階数	1階(地下階)	高さ: 約10 m
	平面寸法	m × m	柱間隔 約24m
建物位置	海岸からの距離	15 m	標高 4 m
	立地・周辺状況	漁港の岸壁	
最大浸水深	m 以上		
津波後の状況	建物の状態	原位置に残存	
	躯体の被害	被害なし	
	非構造部材の被害	被害なし	
備考	屋上には浸水した痕跡は認められなかった。

- ・ 鉄骨造躯体の被害は見られなかったが、岸壁舗装面には地盤変状が起きていた。

写真1 魚市場の外観

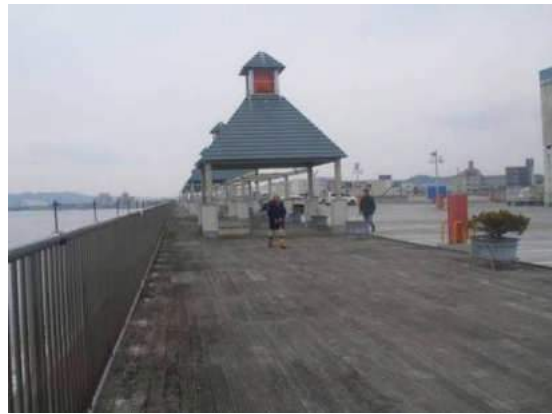
写真2 屋上の様子

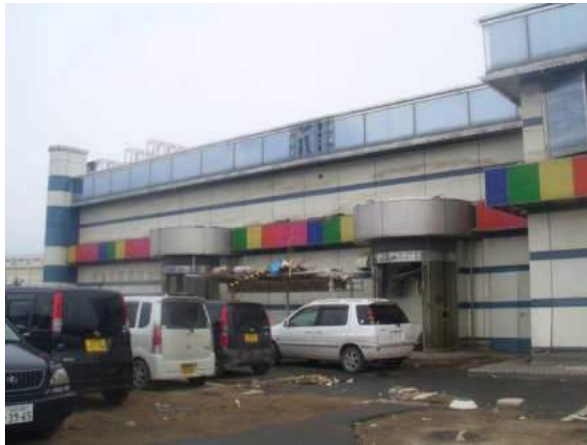
建物番号	KS-02		調査日	2011年3月31日	
名称	遊戯施設				
所在地	気仙沼市松崎地区		津波避難ビル	指定なし	
用途	商業施設・店舗		建設年	不明	
構造種別	S造 (ラーメン構造)				
建物規模	階数	2階(地下階)		高さ:	m
	平面寸法	m × m			
建物位置	海岸からの距離	約400 m	標高	5 m	
	立地・周辺状況				
最大浸水深	6 m 以上		壁面の浸水痕より推定		
津波後の状況	建物の状態	原位置に残存	地盤の一部が洗掘。		
	躯体の被害	被害なし			
	非構造部材の被害	被害あり	ALCパネルの脱落等		
備考	付近の広告塔の支柱の痕跡から推定した浸水深も約6m。

写真1 店舗の外観

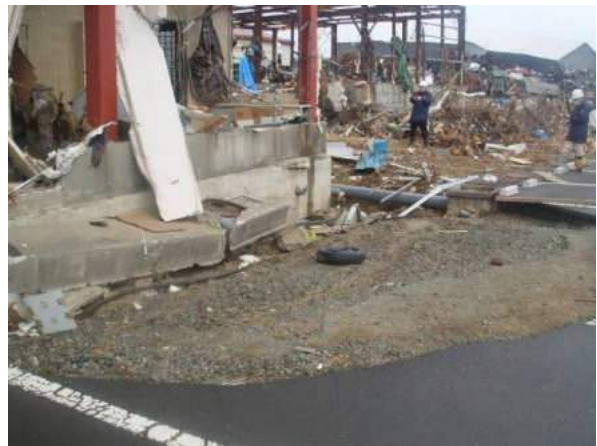
写真4 地盤の洗掘

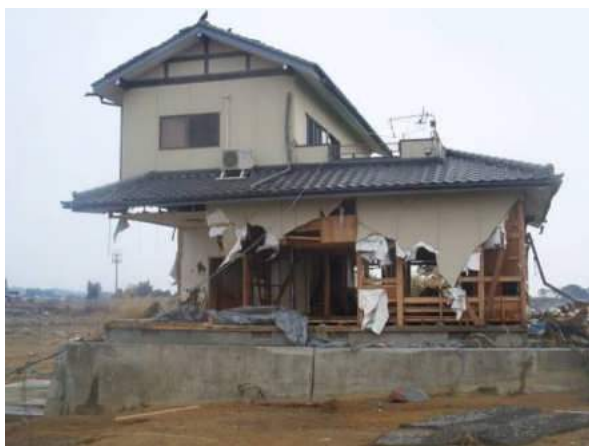
建物番号	KS-03	調査日	2011年3月31日
名称	複数の木造住宅		
所在地	気仙沼市本吉町沖の田	津波避難ビル	指定なし
用途	戸建住宅	建設年	不明
構造種別	木造 (在来軸組構造)		
建物規模	階数	2階(地下 階)	高さ: m
	平面寸法	m × m	
建物位置	海岸からの距離	約200 m	標高 7 m
	立地・周辺状況	海岸近くの農地	
最大浸水深	m 以上		
津波後の状況	建物の状態	原位置に残存	
	躯体の被害	被害あり	
	非構造部材の被害	被害あり	
備考

写真1 原位置に残存した住宅

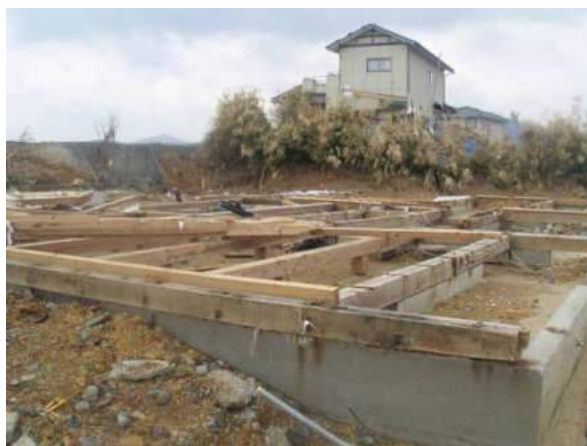
写真2 写真1の住宅と上部構造が流失した住宅

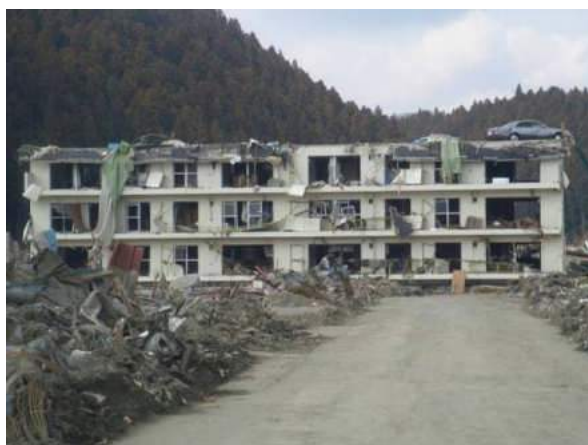
建物番号	MS-01		調査日	2011年3月31日	
名称	集合住宅				
所在地	南三陸町志津川天王前		津波避難ビル	指定なし	
用途	共同住宅		建設年	不明	
構造種別	RC造				
建物規模	階数	3階（地下 階）		高さ：	約10 m
	平面寸法	28 m × 7 m			
建物位置	海岸からの距離	約600 m	標高	4 m	
	立地・周辺状況	川が海に注ぐ谷間の土地			
最大浸水深	10 m 以上		屋根に乗用車が残存していることから浸水深は建物高さ以上と推定される。		
津波後の状況	建物の状態	原位置に残存			
	躯体の被害	被害あり		屋根スラブが一部損壊。	
	非構造部材の被害	被害あり		3階までの開口部が損壊。	
備考

写真1 集合住宅の外観

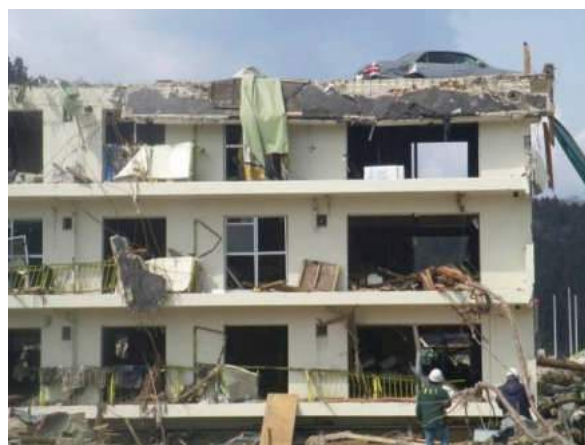
写真2 開口部の損壊と屋根に残存した乗用車

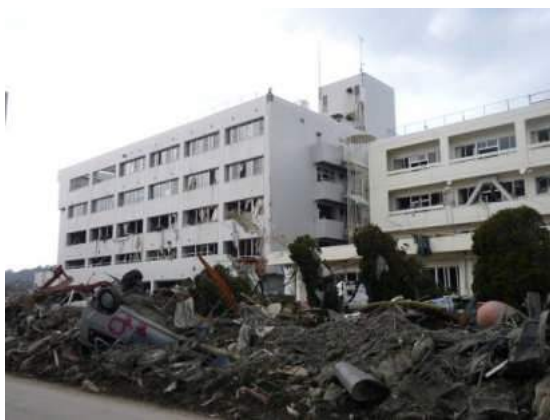
建物番号	MS-02		調査日	2011年3月31日	
名称	志津川病院				
所在地	南三陸町志津川汐見町		津波避難ビル	指定あり	
用途	病院・診療所		建設年	不明	
構造種別	RC造 (ラーメン構造)				
建物規模	階数	4階 (地下 階)		高さ: 約13 m	
	平面寸法	m × m			
建物位置	海岸からの距離	約300 m	標高	4 m	
	立地・周辺状況	建物の横150m程を川が流れている			
最大浸水深	約12 m 以上		4階天井仕上げ材付近の浸水痕から推定		
津波後の状況	建物の状態	原位置に残存	地盤の一部が洗掘。		
	躯体の被害	被害なし	著しい躯体の被害は認められない。		
	非構造部材の被害	被害あり	4階までの開口部が破損している。		
備考	屋上には浸水痕は認められなかった。

写真1 病院外観 (左は新館)

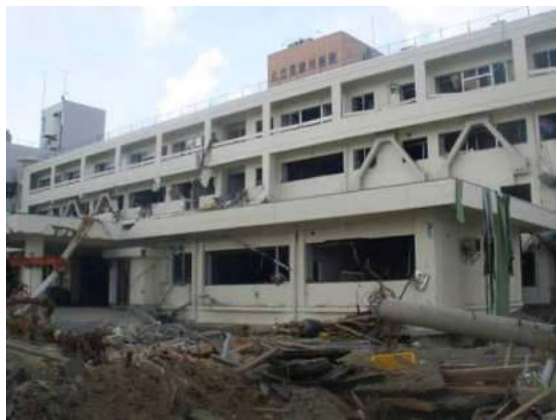
写真2 病院外観

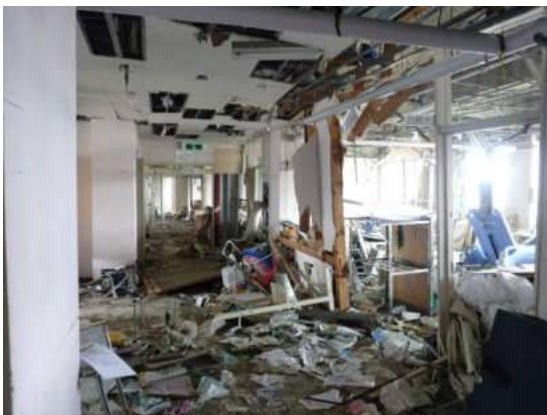
写真8 内部の被害状況（3階）

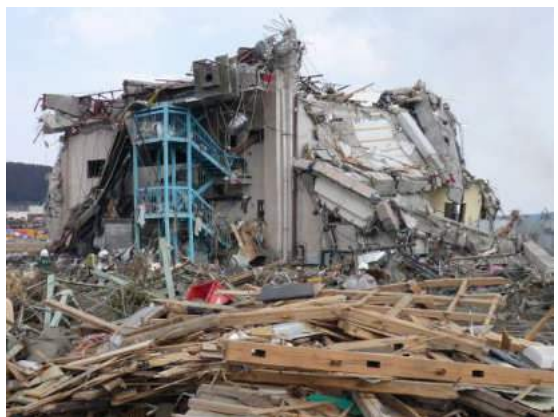
建物番号	MS-04		調査日	2011年3月31日	
名称	南三陸町志津川公民館				
所在地	南三陸町志津川汐見町		津波避難ビル	指定なし	
用途	商業施設・店舗		建設年	不明	
構造種別	RC造 (ラーメン構造) 屋根の梁間方向はS造トラス				
建物規模	階数	3階(地下 階)		高さ:	m
	平面寸法	m × m			
建物位置	海岸からの距離	約120 m	標高	4 m	
	立地・周辺状況	海との間は運動場			
最大浸水深	m 以上				
津波後の状況	建物の状態	原位置に残存	地盤に著しい洗掘がみられる		
	躯体の被害	被害あり	屋根等の倒壊		
	非構造部材の被害	被害あり	窓ガラス等の破損		
備考	鉄骨ブレースによる耐震補強がなされていた

写真4 被害状況

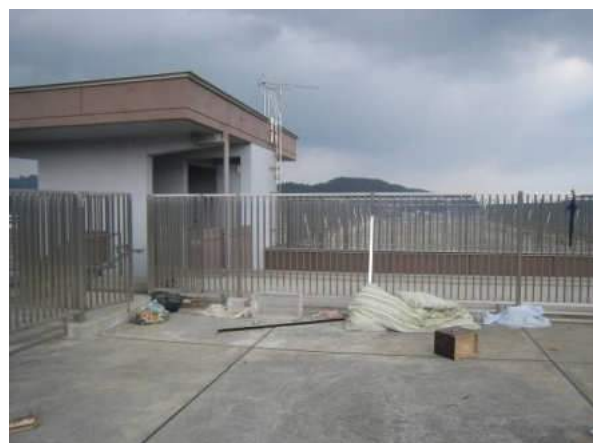
- ・ 報道によると、津波が屋上に避難した人の胸の辺りまで来たが、全員救出された。

写真4 屋上の状況

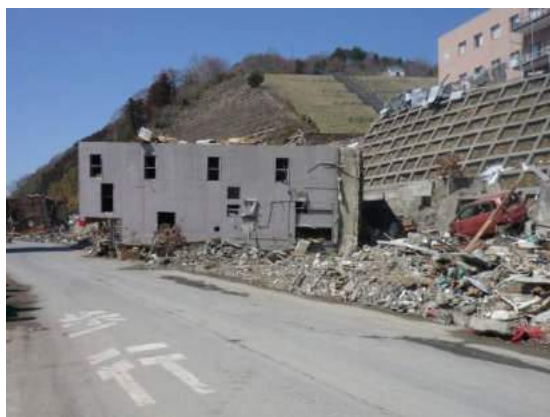
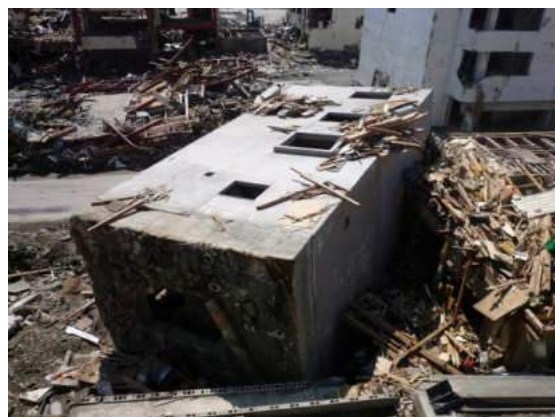
建物番号	OG-01	調査日	2011年4月1日
名称			
所在地	女川町女川浜	津波避難ビル	指定なし
用途	旅館・ホテル	建設年	不明
構造種別	RC造 (耐力壁付ラーメン構造)		
建物規模	階数	4階(地下階)	高さ: 12m
	平面寸法	4m × 4.5m	
建物位置	海岸からの距離	約200m	標高 約3m
	立地・周辺状況	原位置は国道398号道路際	
最大浸水深	約16m	OG-02の5階窓ガラスに津波の痕跡	
津波後の状況	建物の状態	移動・転倒	原位置から約70m移動。途中の道路に引きずった痕跡なし。
	躯体の被害	被害なし	基礎杭(既成PC杭)の破断
	非構造部材の被害	被害あり	窓ガラス破損
備考	元々、OG-02の隣に建っていた建物

写真1 移動・転倒した建物

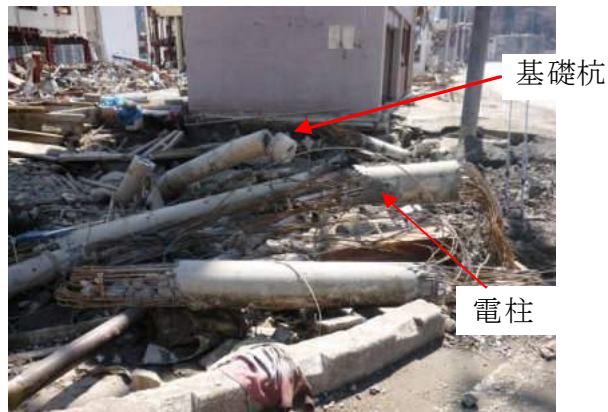
写真3 基礎杭の状況(原位置)
既成PC杭(径300mm、PC鋼線6-φ7)

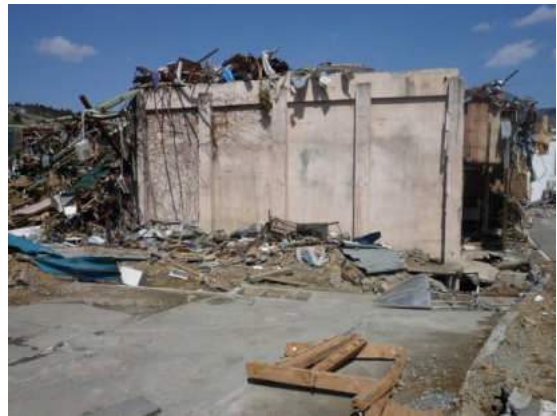
写真4 建物南面
