国土技術政策総合研究所資料

建築研究資料

平成 23 年（2011 年）東北地方太平洋沖地震調査研究（速報）

Quick Report of the Field Survey and Research on
“The 2011 off the Pacific coast of Tohoku Earthquake”

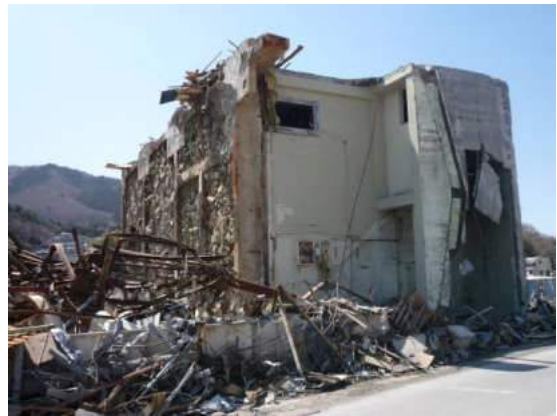
建物番号	OG-05	調査日	2011年4月1日
名称			
所在地	女川町鷺神浜	津波避難ビル	指定なし
用途	倉庫	建設年	不明
構造種別	RC造 (ラーメン構造)		
建物規模	階数	2階(地下 階)	高さ: 9 m
	平面寸法	22 m × 8.5 m	
建物位置	海岸からの距離	約200 m	標高 約7 m
	立地・周辺状況	建物の南西方向は緩やかに標高が高くなる住宅地	
最大浸水深	6.5 m 以上	屋上に漂流物残存	
津波後の状況	建物の状態	移動・転倒	原位置から少し移動と推測
	躯体の被害	被害あり	2階妻壁の一部が破損
	非構造部材の被害		
備考

写真4 建物側面

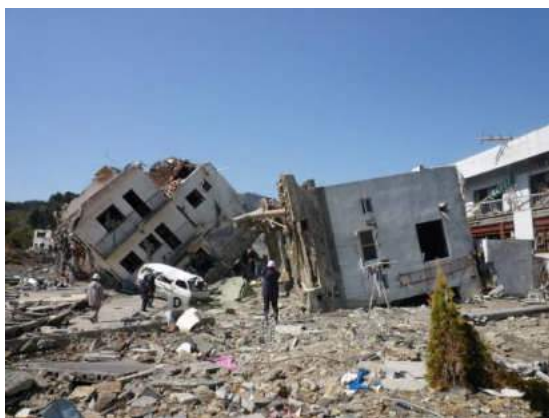
建物番号	OG-09	調査日	2011年4月1日
名称	女川交番		
所在地	女川町女川浜	津波避難ビル	指定なし
用途	公共施設 警察	建設年	1994年
構造種別	RC造 (ラーメン構造)		
建物規模	階数	2階(地下 階)	高さ: 9 m
	平面寸法	9 m × 4 m	
建物位置	海岸からの距離	約90 m	標高 約4 m
	立地・周辺状況	すぐ隣で、RC造壁式3階建て集合住宅が反対向きに転倒	
最大浸水深	m 以上		
津波後の状況	建物の状態	転倒	
	躯体の被害	被害あり	杭の破損、引き抜け。開口部周辺のRC造外壁の破壊。
	非構造部材の被害	被害あり	窓ガラスは全て流失
備考

写真1 女川交番

(右側建物、左側はRC造集合住宅(反対向きに転倒))

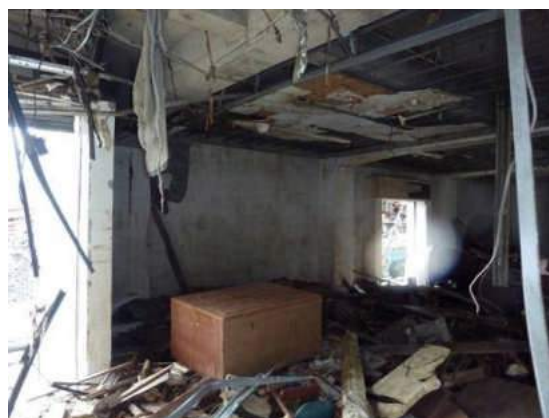
建物番号	OG-12	調査日	2011年4月9日
名称			
所在地	女川町黄金町	建設年	不明
用途	商業施設・店舗	津波避難ビル	指定なし
構造種別	RC造 (耐力壁付ラーメン構造)		
建物規模	階数	4階 (地下階)	高さ: 13.6 m
	平面寸法	17.2 m × 10.6 m	
建物位置	海岸からの距離	約100 m	標高 8 m (GPS)
	立地条件	女川街道沿い	
最大浸水深	14 m	周辺建物側面に痕跡	
津波後の状況	建物の状態	原位置に残存	2×4スパン, 非構造部材のみ被害が見られた
	躯体の被害	被害なし	
	非構造部材の被害	被害あり	窓ガラス・天井材の脱落
備考

写真4 建物内部

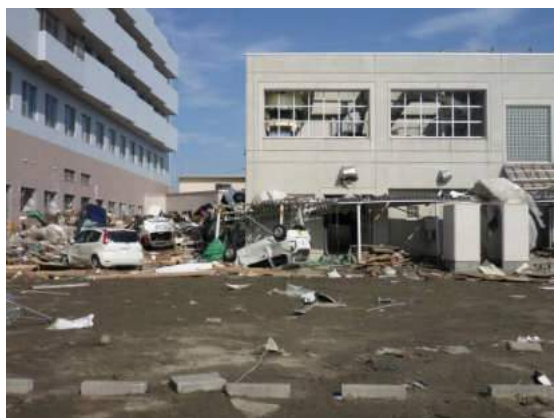
写真2 漂流物が堆積

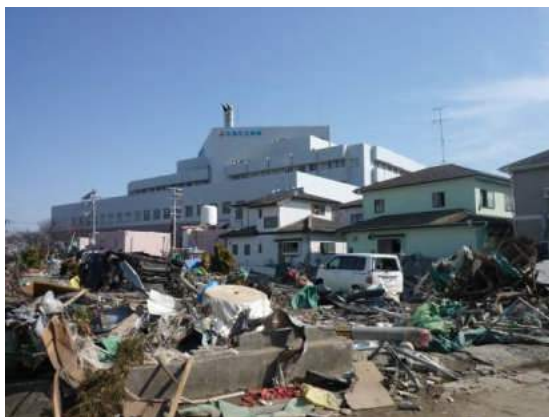
写真3 建物（北面）

建物背面には数棟の木造住宅が残存

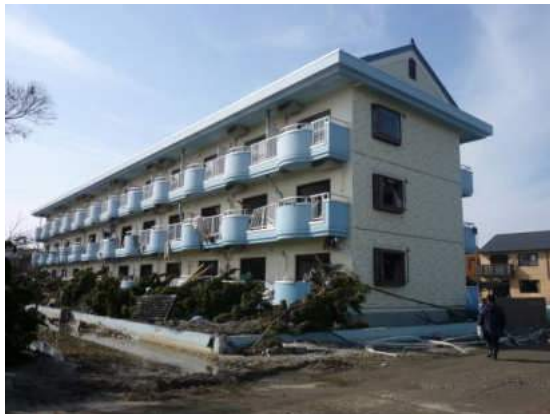
建物番号	IM-03		調査日	2011年4月1日	
名称	石巻市立病院看護師宿舎				
所在地	石巻市南浜町		津波避難ビル	指定なし	
用途	共同住宅		建設年	不明	
構造種別	RC造				
建物規模	階数	3階		高さ	12 m
	平面寸法	m × m			
建物位置	海岸からの距離	約120 m	標高	約1 m	
	立地・周辺状況	石巻港近くの住宅地			
最大浸水深	5.7 m		2階天井近くの壁の浸水痕から		
津波後の状況	建物の状態	原位置に残存			
	躯体の被害	被害なし			
	非構造部材の被害	被害あり	窓ガラスの破損		
備考

写真1 建物全景

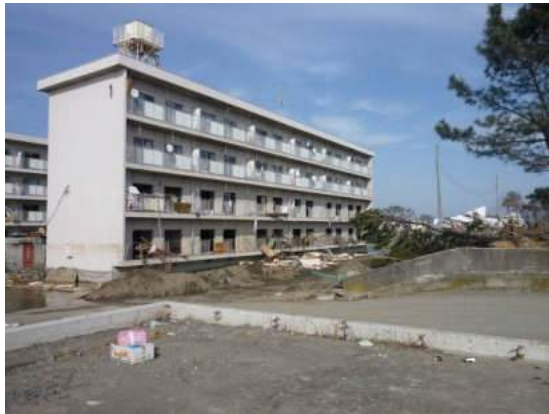
写真1 1号棟

浸水の痕跡： 1号棟（海側、松の植栽がある） 2階まで
 2号棟（1号棟の背面） 2階まで
 3号棟（4号棟の背面） 2階まで
 4号棟（海側、建物の前は駐車場） 3階まで

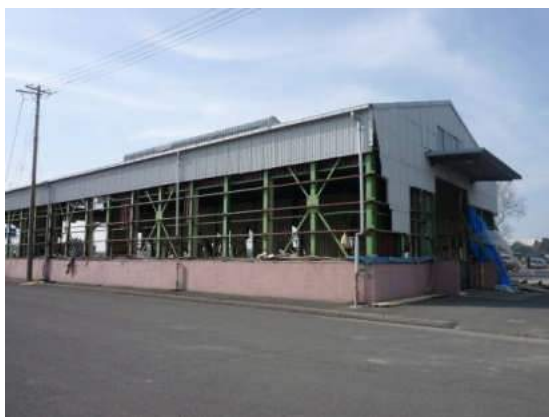
写真1 倉庫1

- ・ 岸壁に建つ建物で、梁間方向に津波が作用している。
- ・ 外装材の破損の他、柱の変形や柱脚の破損、胴縁の破断が見られる。
- ・ 津波によって舗装アスファルトが剥がされ、衝突したのも一因と推測される。

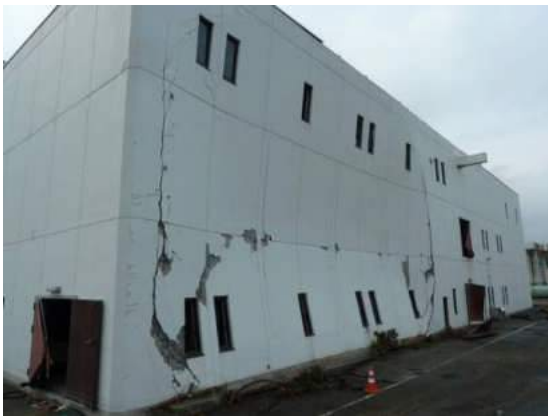
建物番号	SD-01	調査日	2011年4月9日
名称	南蒲生浄化センター 第三ポンプ室		
所在地	仙台市宮城野区蒲生細川	建設年	不明
用途	公共施設	津波避難ビル	指定なし
構造種別	RC造 (耐力壁付ラーメン構造)		
建物規模	階数	4階 (地下階)	高さ: 13.5 m
	平面寸法	20 m × m	
建物位置	海岸からの距離	約200 m	標高 6 m (GPS)
	立地条件	仙台塩釜港周辺, 県道10号線沿い	
最大浸水深	9 m	当該建物の痕跡から (明確ではない)	
津波後の状況	建物の状態	原位置に残存	中間階に床面を有していない連層耐力壁が面外方向にたわんでいる
	躯体の被害	被害あり	耐力壁の面外変形
	非構造部材の被害	被害あり	窓ガラスの脱落
備考

写真 1 建物外観 (1)

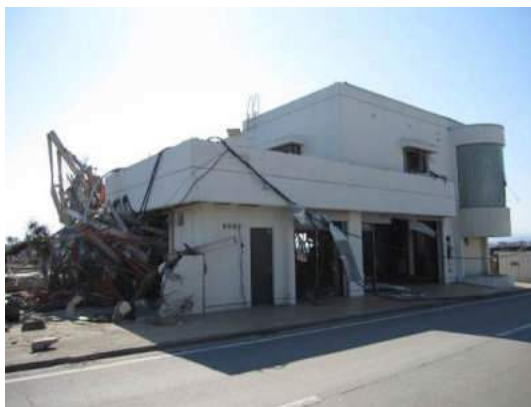
- ・ 1階柱断面：700mm×550mm、大梁断面：350mm×550mm（+スラブ厚）。
- ・ 東面（津波入射面）の大きな開口を塞ぐように漂流物が充満していた。

写真1 建物外観

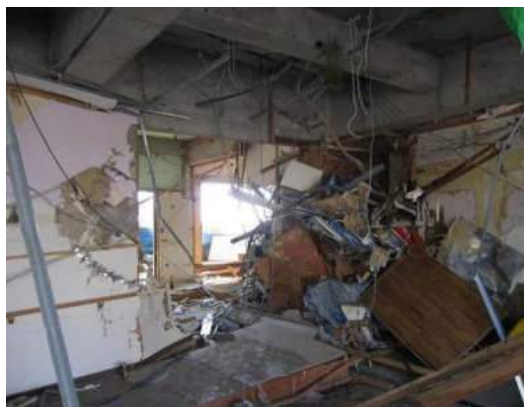
写真2 建物内部

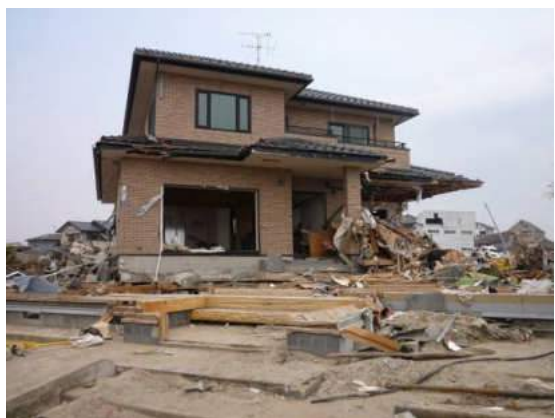
写真2 基礎ごと移動

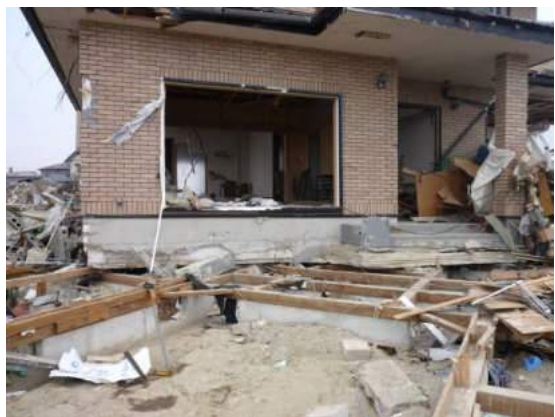
写真4 基礎部分

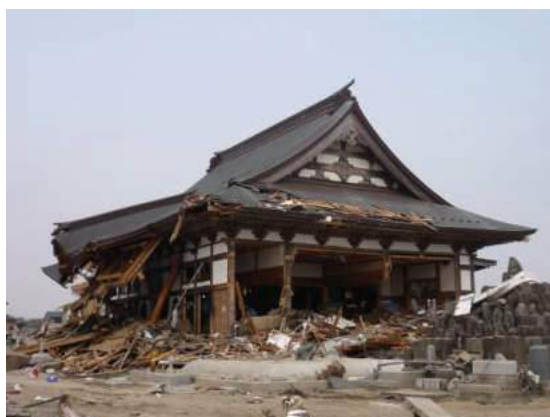
写真3 側面が流失

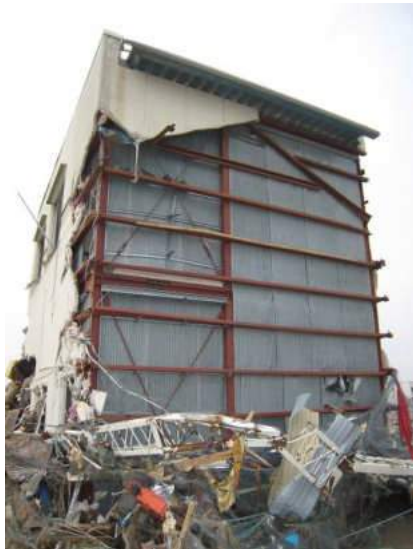
建物番号	NT-04		調査日	2011年4月2日	
名称	商店				
所在地	名取市閑上		津波避難ビル	指定なし	
用途	商業施設・店舗		建設年	不明	
構造種別	S造 (ラーメン構造)				
建物規模	階数	2階(地下 階)		高さ:	6.5 m
	平面寸法	6.5 m × 4.5 m			
建物位置	海岸からの距離	約530 m	標高	約2 m	
	立地・周辺状況	名取川から約100m			
最大浸水深	約5.5 m		外壁の痕跡より		
津波後の状況	建物の状態	原位置に残存			
	躯体の被害	被害なし			
	非構造部材の被害	被害あり	外壁が剥落		
備考	2階天井仕上げには損傷は見られない

写真3 外壁が流失

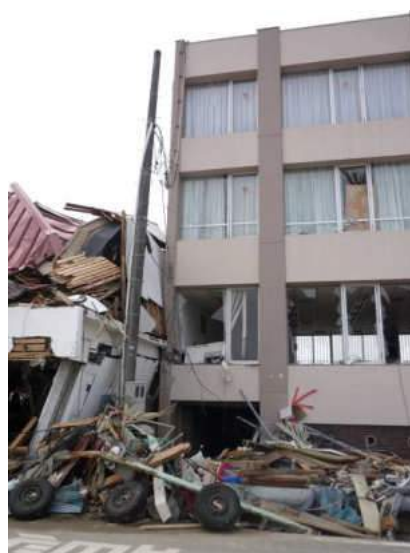
建物番号	NT-05		調査日	2011年4月2日	
名称	事務所ビル				
所在地	名取市閑上		津波避難ビル	指定なし	
用途	事務所		建設年	不明	
構造種別	RC造 (耐力壁付ラーメン構造)				
建物規模	階数	3階 (地下1階、半地下)		高さ:	13 m
	平面寸法	17.4 m × 12 m			
建物位置	海岸からの距離	約460 m	標高	約1 m	
	立地・周辺状況	名取川から約50m			
最大浸水深	約6 m		外壁の痕跡より		
津波後の状況	建物の状態	原位置に残存			
	躯体の被害	被害あり	隣の建物が倒れ掛かっていることによる妻壁の損傷		
	非構造部材の被害	被害あり	窓ガラスの被害		
備考

写真4 妻壁の損傷

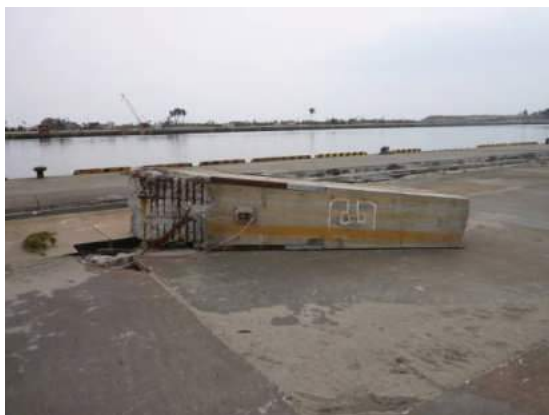
独立柱脚部は1000×900mm、主筋は12-D25、フープは丸鋼。

写真3 独立柱 (1本だけ残存、他は流失)

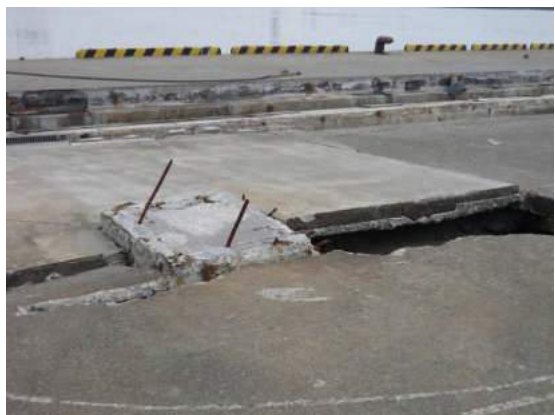
写真4 地盤変状、洗堀

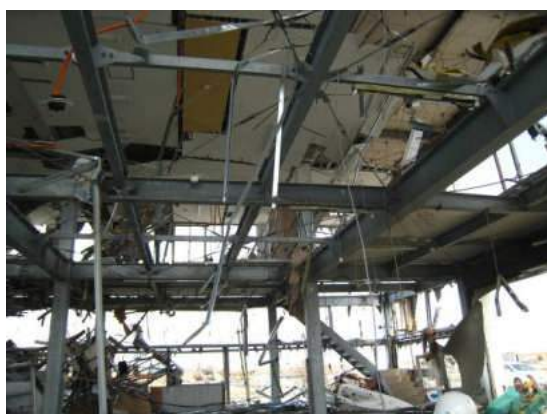
写真4 2階床の流失

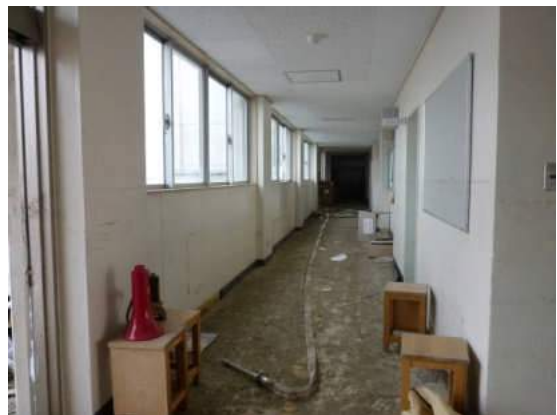
写真 4 津波の痕跡

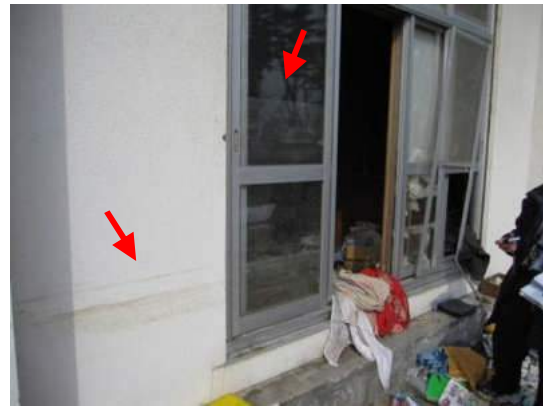
- ・ 1階柱断面：450mm×450mm。
- ・ 室内側の浸水痕は地面から170cmで、外壁の浸水痕とは異なっていた。
- ・ 周辺地盤の洗掘を確認。

写真2 1階の浸水痕

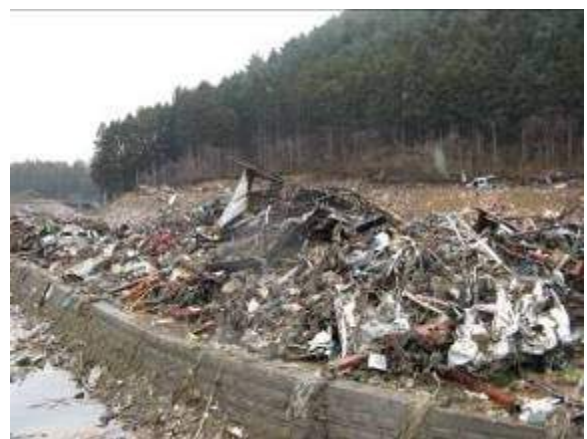
写真 7.3.4-1 南三陸町志津川の火災

消防団員からの情報によれば、流れてきた時に既に燃えていた瓦礫や自動車などから火災が拡大したという。

延焼範囲は流れ着いた可燃物の堆積した状況及び東側と北側の崖という地形の影響で定まり、自然に鎮火したものと考えられる。

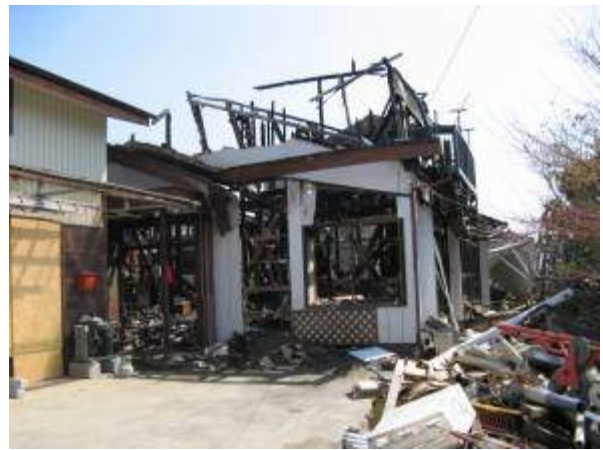
写真 7.3.5-1 亶理町荒浜の火災

消防の情報によれば、火災は3月12日に発生。同一敷地内の2棟のうち1棟（母家）が焼失している。2階部分の焼損が1階部分よりも激しく、浸水した高さとの関係が考えられる。

周囲の住宅の外壁が健全だったためか、周囲への延焼はしていない。周辺は新興住宅地であり、最近建てられたと思われる住宅が多い。

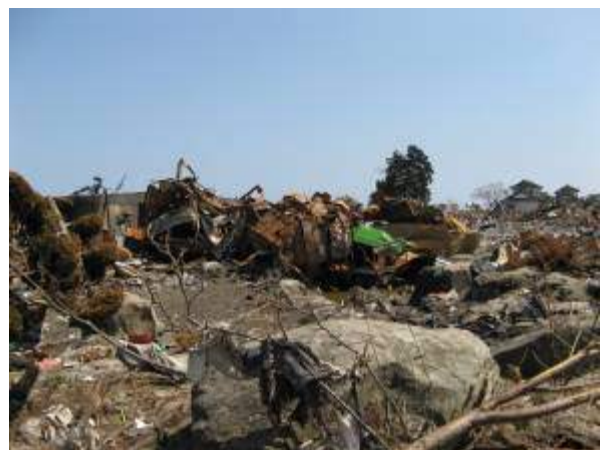
写真 7.3.5-2 亶理町吉田浜の火災

消防の情報によれば、地震当日に出火し、住宅3戸が焼失。流されてきた自動車からの出火が疑われている。

火災現場は古くからの集落にあり、周囲にも多くの住宅が建っていたと思われるが、写真7.3.5-2に見られるようにほとんどが壊れたり、流出したりしている。塗りつぶした範囲が火災の延焼範囲であるが、流れてきた瓦礫がかろうじて建っていた住宅の周辺に集積していたと考えられる。同じく流されてきた自動車から出火した火が、瓦礫などに燃え移り延焼したのであろう。周囲の浸水が周囲への延焼を防いだことも考えられる。

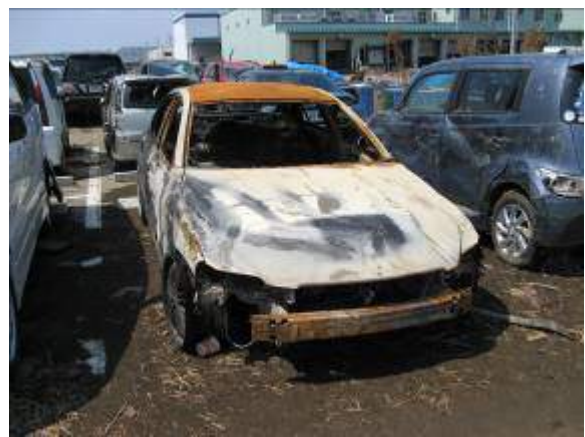
写真 7.3.6 岩沼市空港南の火災

消防の情報によれば、震災当日、倉庫の駐車場に津波によって流されて来た自動車 1 台から出火。会社の従業員が消火器で対応した。

車両は既に移動されており、出火場所は特定できなかったが、煤の跡も確認されず、建物への延焼はなかった。

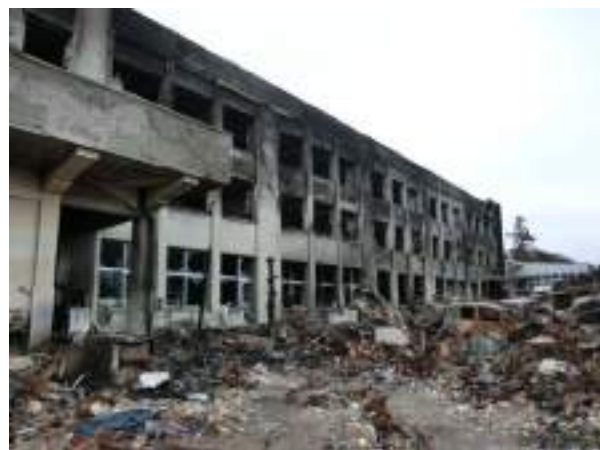
写真 7.3.7 石巻市門脇地区の火災

後背地が高台になっている小学校は、津波によって校庭に流入した建物のがれきや自動車等が集積して炎上した様子で、特に校舎の3階は、開口部から侵入した火炎によりほぼ全焼していた。地震時の一時避難場所のあり方に課題を投げかける事例であろう。

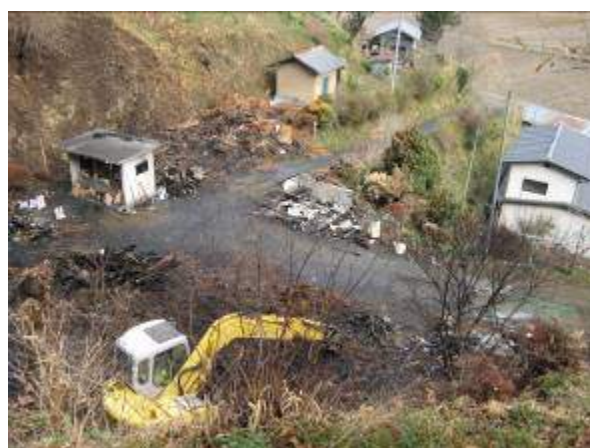
写真 7.3.9 登米市東和町の火災

火災発生は3月12日18:40(地震の翌日)、住宅3棟が焼損(全焼1棟、部分焼2棟)した。出火原因は、ロウソクの転倒によると見られている。

火災現場は山に囲まれており、周囲の住宅からも離れていたため延焼は無い。既に燃えた住宅は撤去されていたが、背後の山林にも火炎が達し、樹木に焦げが確認された。

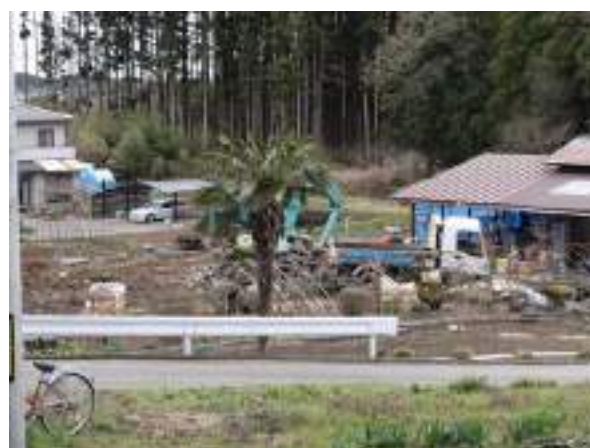
写真 7.3.10 登米市南方町の火災

火災発生は4月15日18:25、全焼3棟、部分焼3棟であった。出火原因は、4月7日の余震により風呂用灯油・薪併用ボイラーの煙突がずれ、接続不良に気づかず使用したことによって、隙間から出た火の粉や高温の排気によって出火したと見られている。

現場はすでに片付けられており、生け垣の変色が一部に見られるのみであった。

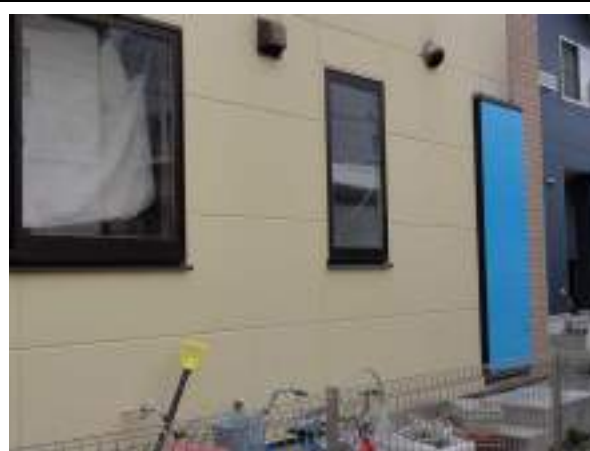
写真 7.3.11 大崎市古川福沼の火災

出火原因は、茶ダンスがガスコンロ上に倒れて点火スイッチが入ったことによると見られている。

1階居間(写真右下)が最も焼損が激しいが、南面開口部はペアガラスの内側の1枚のみ割れている。東側は一部開口部の脱落が見られる。周囲の建物への影響は確認できなかった。

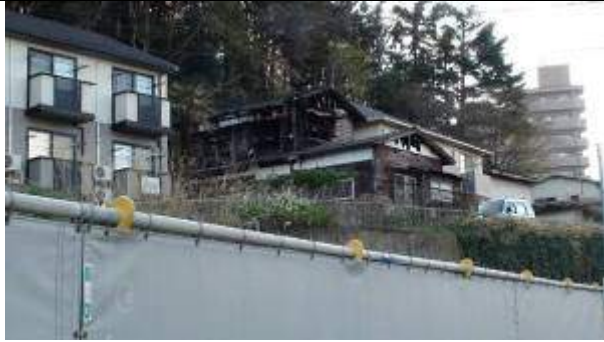
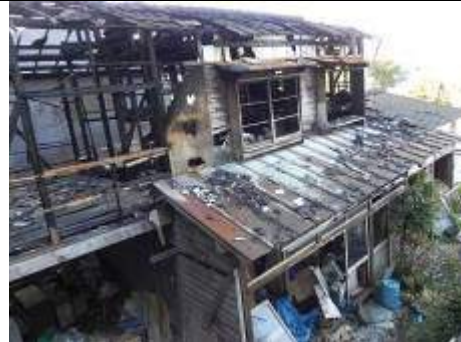
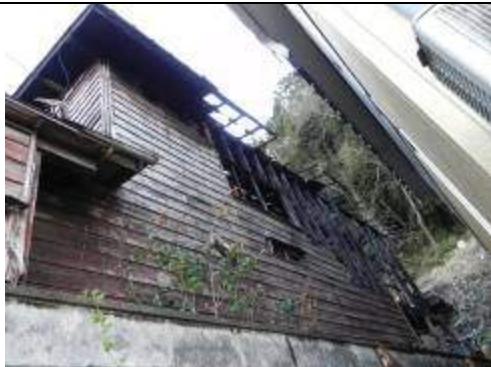
3/13夜、通電後に木造2階建て建築物から出火した。2階部分の焼損が激しく屋根、外壁は燃え抜けている。火災時に住戸の裏山の樹木などに延焼した。右手側の隣棟間隔は約2mであったが、火勢が強かった部分の対向面に開口がなかったため延焼を免れたと思われる。隣棟の外壁（窯業系サイディング）の表面塗装は焼けており、雨樋などは融解して、地面に落下している。

写真 7.3.12-1 火災家屋

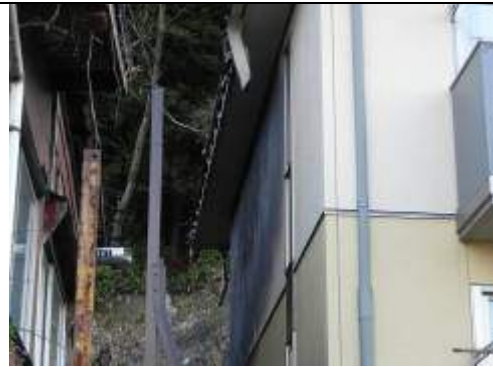
写真 7.3.12-5 隣棟外壁

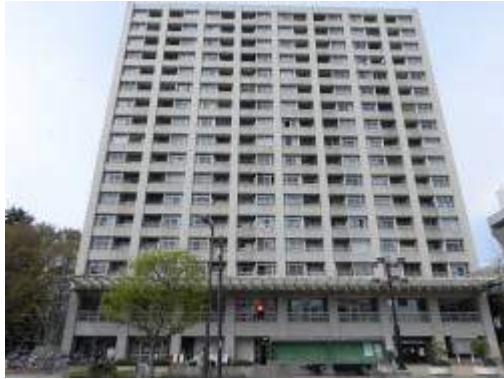
写真 7.3.13-1 外観

3/12 夜、通電後に 17 階建て集合住宅（中廊下型）の 7 階の住戸から出火した。出火時、居住者は不在であったが、上層階の居住者が煙に気づき消防に通報、消火が行われた。開口上部に煤の付着があるが、上階、隣室等への延焼はない。また、住戸出入口、廊下側には煤の付着はみられない。

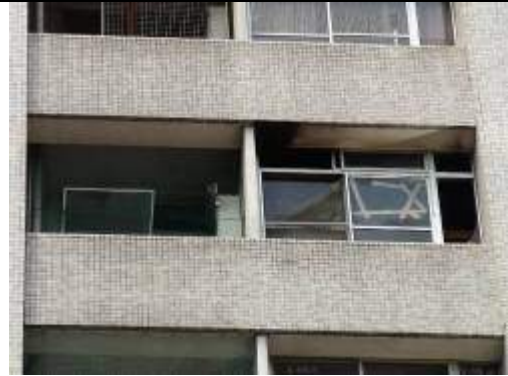
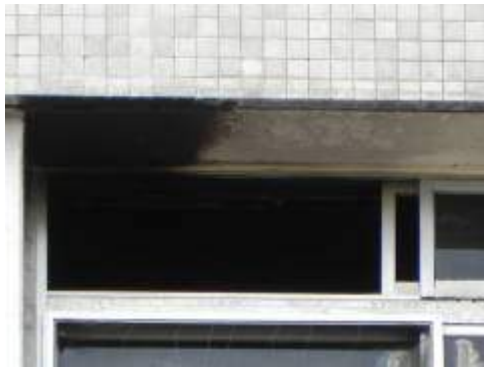
写真 7.3.13-2 煤の付着

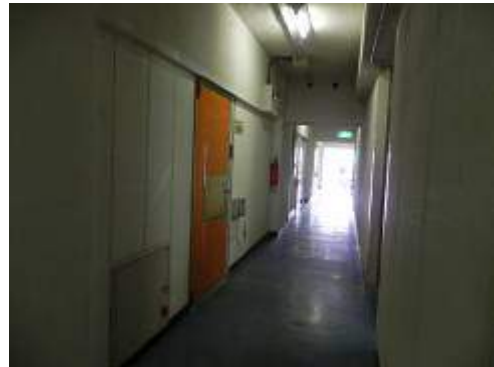
写真 7.3.13-4 廊下、出入口

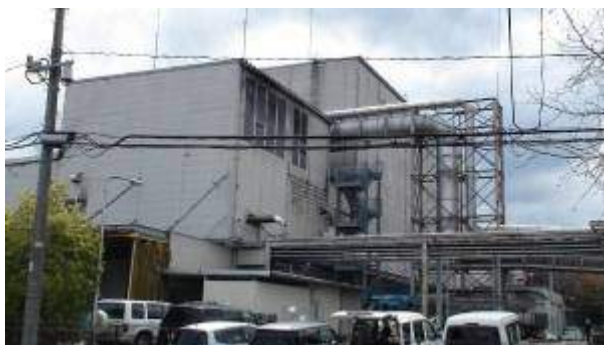
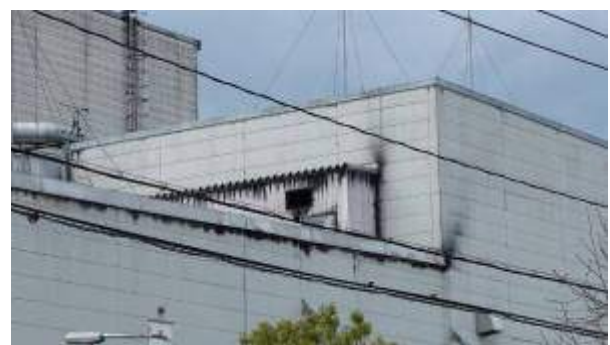
本震直後に工場内部で火災発生し、大量の煙が屋外へ漏出した。火災により 3, 4 階の約 300m² が焼損したとされる。外観からの目視観察により、外壁の焼損や開口部、折半屋根およびガリ部分に煤が付着していることが確認できる。しかしながら、火災による外壁等の落下、屋根の燃え抜け、建物の部分崩壊までには至っていない。

写真 7.3.14-1 煤の付着

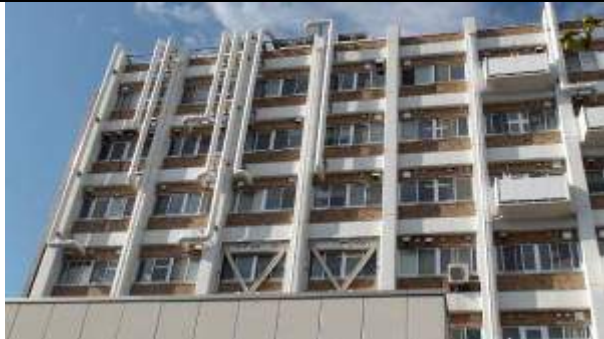
写真 7.3.15-1 外観

本震直後、8階建て建築物の7階薬品庫から出火した。在館者は廊下側の小窓から出火を確認したが、余震が継続していたため初期消火を行わず、即時避難した。外部避難階段へと通じる非常扉は、地震後に開放できず、2方向の避難経路をできない状況にあった。地震によって被害を受けたエキスパンションジョイント部分を介し、階段室へたどり着けた状況であった。屋外へ避難後、開口から煙が出ているのを確認したため消火に向かったが、6階まで煙が立ち込め、現場へたどり着くことができない状況であった。その際、階段室の防火扉は閉鎖されていた。また、排煙設備も設置されていたが、停電により作動していない。

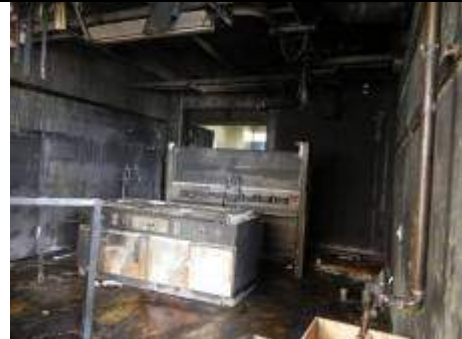
室内には天井仕上げはなく、排気用の塩ビ管、CVケーブル・電源ケーブルラック、空調設備等がむき出しの状態であったが、塩ビ管・プラスチックの大半が軟化した状態で残っていることから、盛期火災に至らず燻焼状態が継続したと推定できる。室内は大量の煤の発生ですべて真っ黒だったとのこと。他室への延焼はなかった。

写真 7.3.15-2 火災室

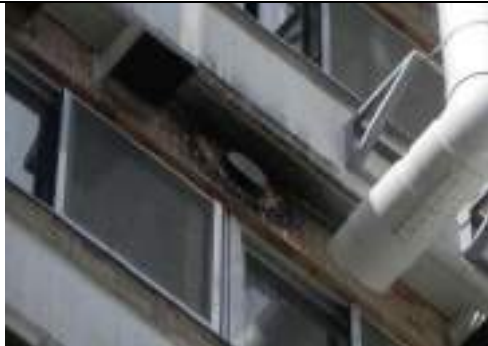
写真 7.3.15-3 煤の付着

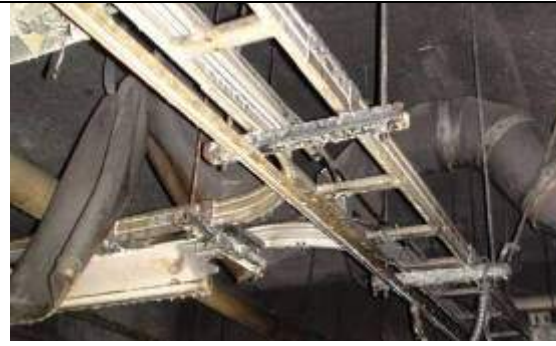
写真 7.3.15-4 天井配管

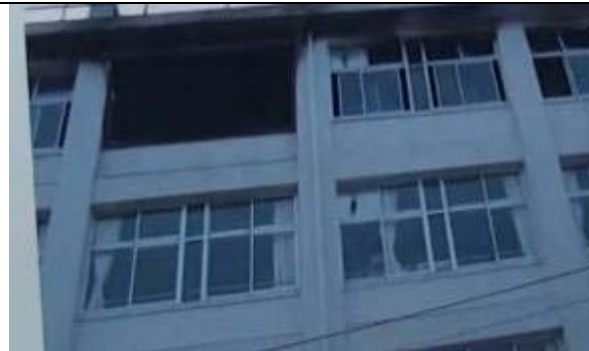
写真 7.3.16-1 外観

3/13 午後、通電後に RC 造 4 階建て建築物の 4 階備品庫から出火した。備品庫部分と木製間仕切り壁によって区切られた居室、廊下側に延焼した。火勢は激しく倉庫部分のサッシュは火災により落下した。また、廊下部分のガラスは軟化している。また、階段室部分は防火戸等による区画はなくペントハウス部分にも煙が充満したため、壁・天井には煤が付着している。天井仕上げ材は木製下地に不燃性の成形板、有孔ボードをステープルによって留め付けている。出火室の天井、出火室近傍の廊下の天井は焼け落ちているが、RC 壁を隔てた隣室の天井下地は火災室付近を除き炭化を免れている。RC 内壁、防火戸が設置された部分を超えた延焼には至っていないが、漏煙した。

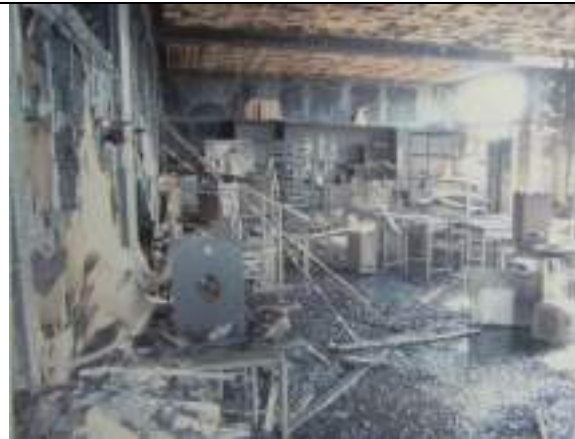
写真 7.3.16-2 火災室（備品庫）

写真 7.3.16-3 居室側

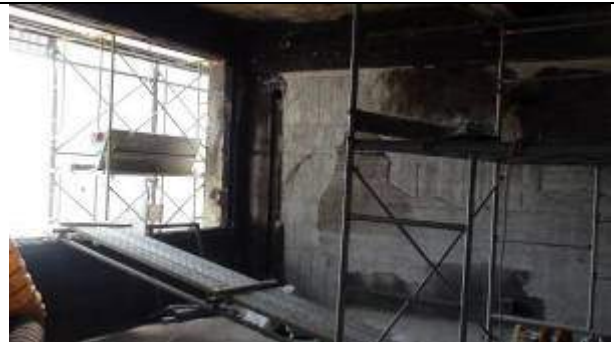
写真 7.3.16-4 サッシュ

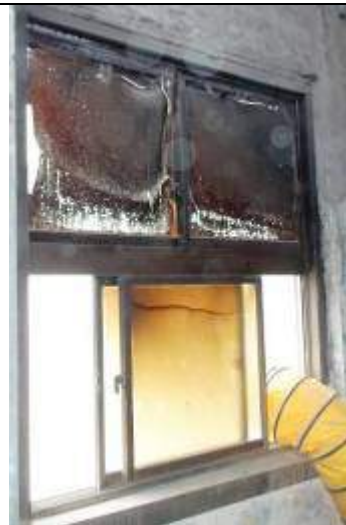
写真 7.3.16-5 廊下開口

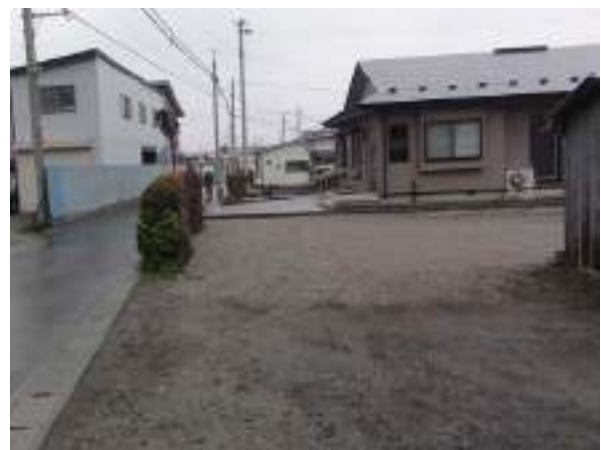
写真 7.3.17 八戸市仲居林の火災

出火原因は、余震によりロウソクが倒れたことによる出火と見られている。

生け垣の変色、車のカーブミラーの枠の溶融、変色が見られる。隣接する建物の熱変形等の被害は確認できなかった。

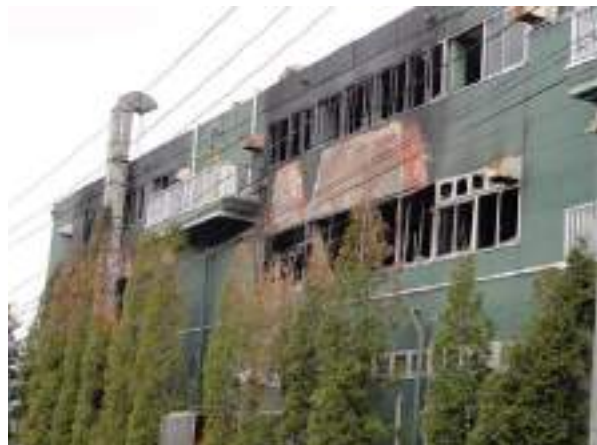
写真 7.3.18 奥州市江刺区岩谷堂の事業所 1 の火災

3月11日14:50出火。鉄骨3階建金属加工工場が1棟半焼。2階部分が最も激しく焼損している。

出火原因は、シンナーがこぼれたところに、天井の蛍光灯が落下して引火したと見られている。

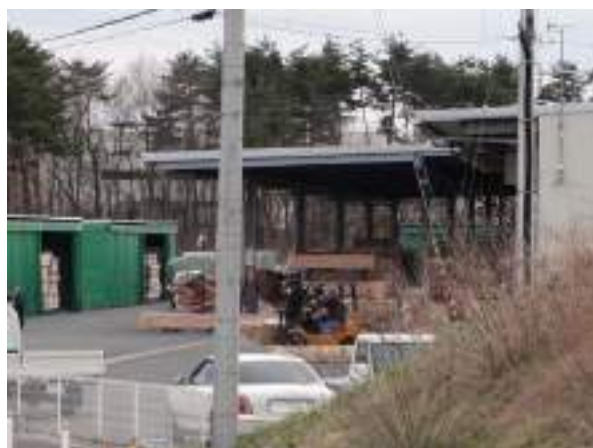
写真 7.3.19 奥州市江刺区岩谷堂の事業所 2 の火災

工事中に液体を入れたバケツにヒーターを入れて加熱していたところ、地震により停電したためそのまま工事を中断。停電復旧後に過熱したものである。

増築現場であったため、製品や材料の木材への延焼は無かった。

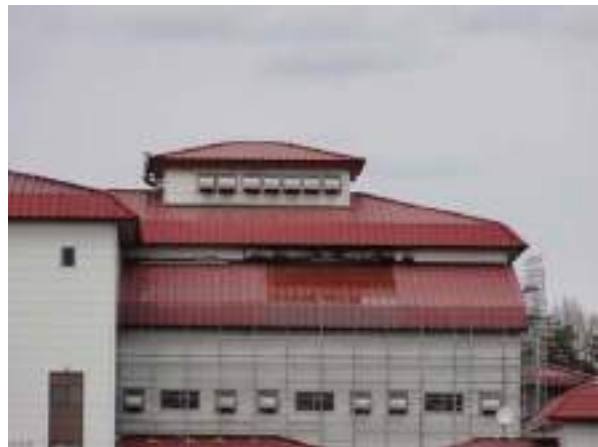
写真 7.3.20 奥州市江刺区岩谷堂の事業所3の火災

清掃工場の焼却棟1棟が部分焼した。

4月7日 23:32に発生した余震の影響で、排気塔のダンパーが遮断したために、稼働中の燃焼炉からの高温の排気ガスが排出されずに滞留し、天井材に着火したものである。

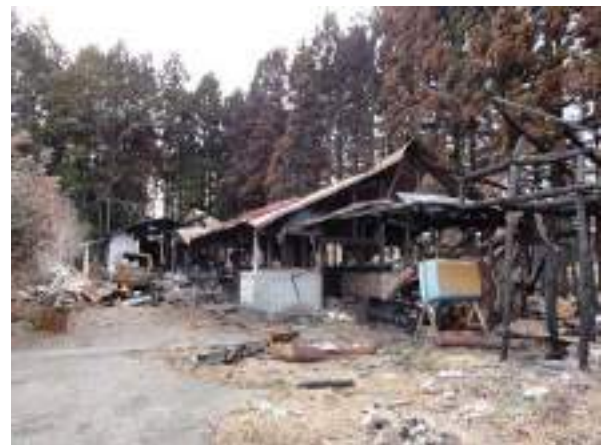
写真 7.3.21 奥州市胆沢区若柳の火災

出火原因は未確定ながら、薪・灯油兼用の風呂用ボイラーのL字型の煙突の接続不良により、隙間から火の粉や高温の排気による出火と見られている。

東側(写真手前)の納屋の部分が焼損が激しく、西側ほど残存部分が多くなっている。

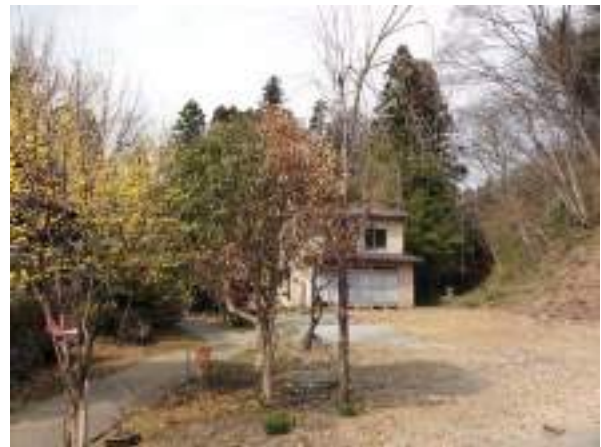
写真 7.3.23 奥州市水沢区黒石町の火災

火災建物は写真7.3.15の手前側にあったと見られるが、完全に片付けられており、植え込み樹木の変色が残っている。

奥の家屋は雨樋の変形が一部見られた。
