# '78宮城県沖地震

公共土木施設等被災写真集

宮城県土木部

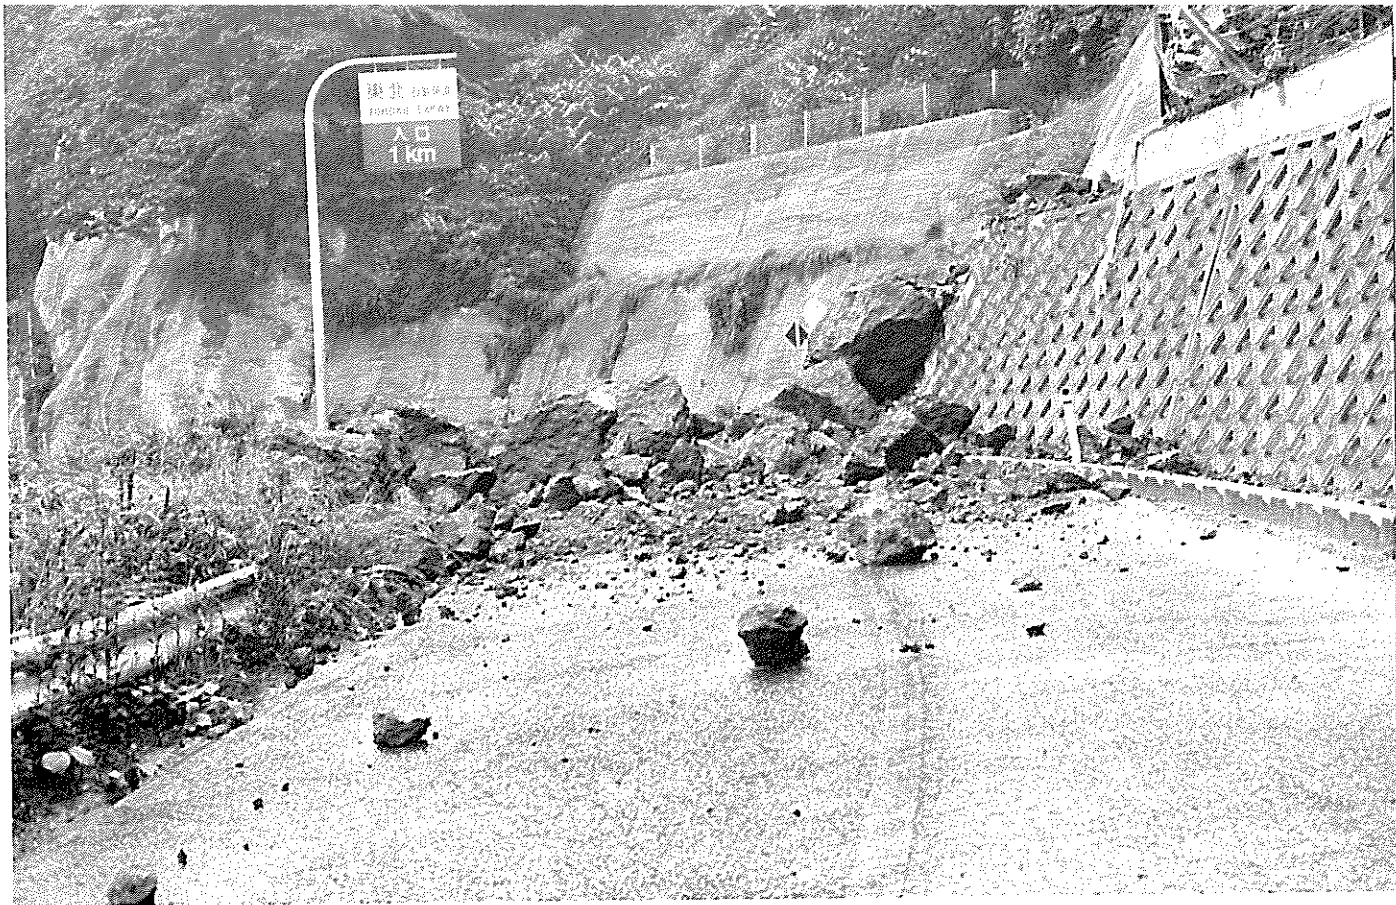
落石と崩土による通行止。国道286号（仙台市羽黒堂）

崩土のため片側通行。主要地方道・奥松島松島公園線（松島町古浦）

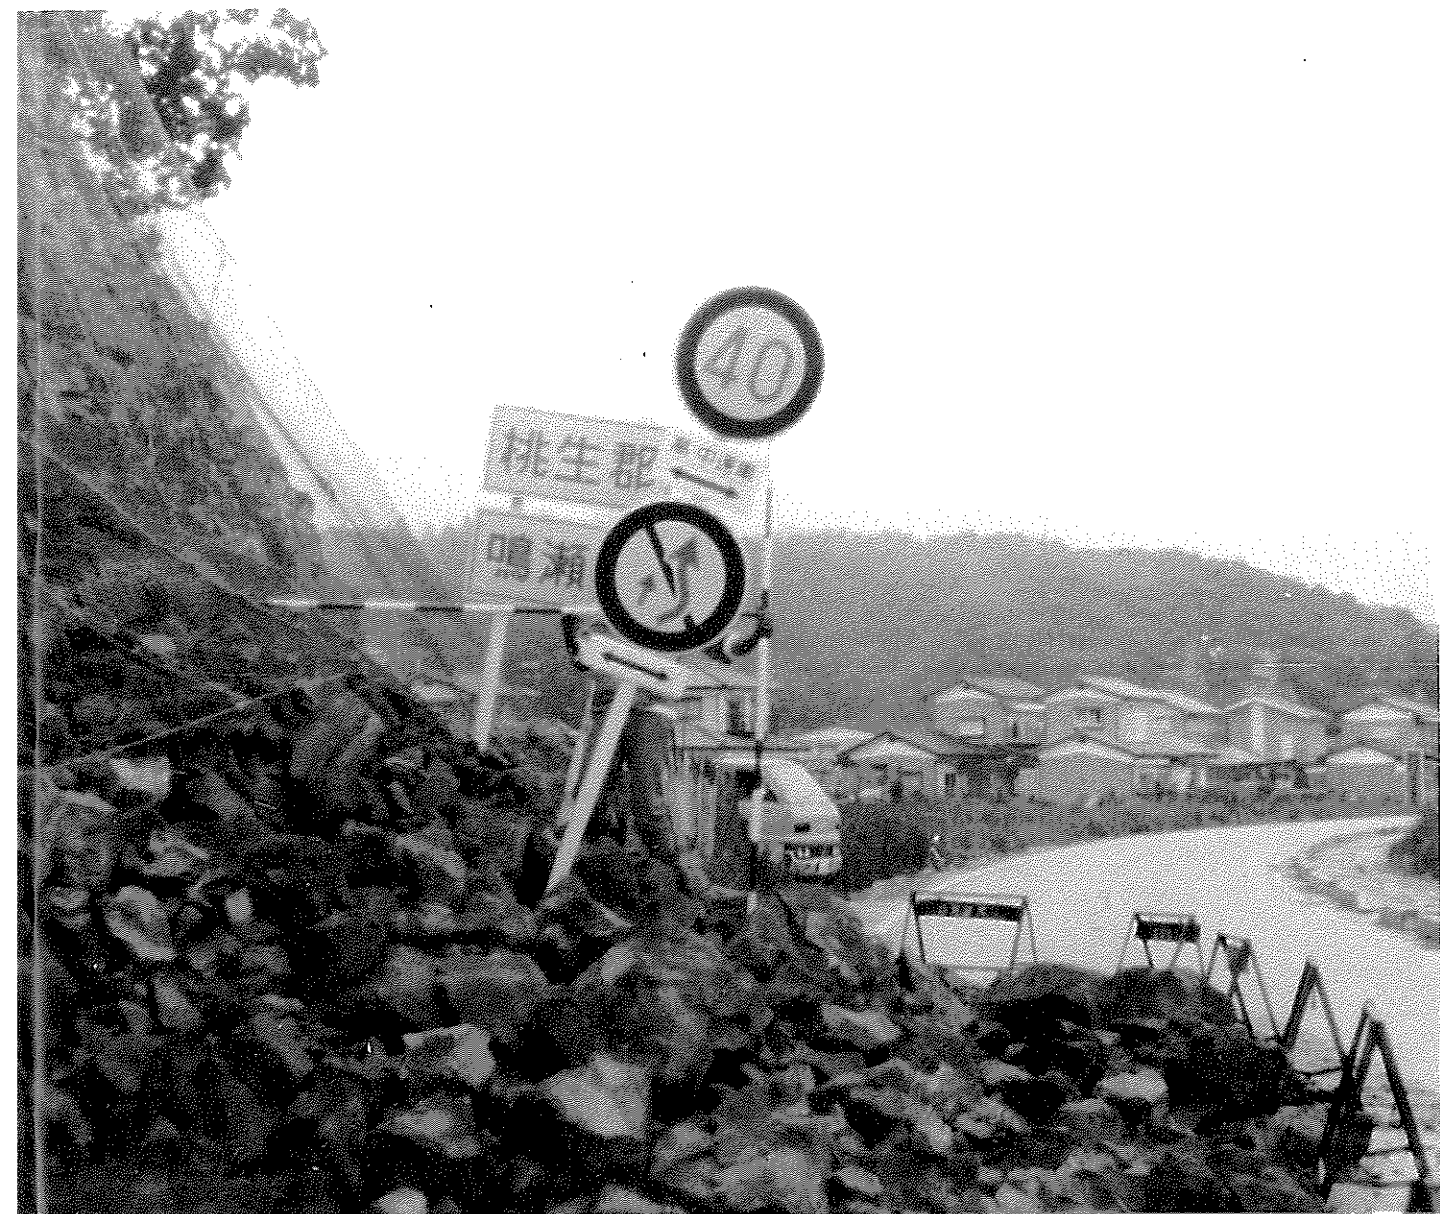
崩落した岩塊による通行止。一般県道・粕川幡谷線（大郷町不來内）

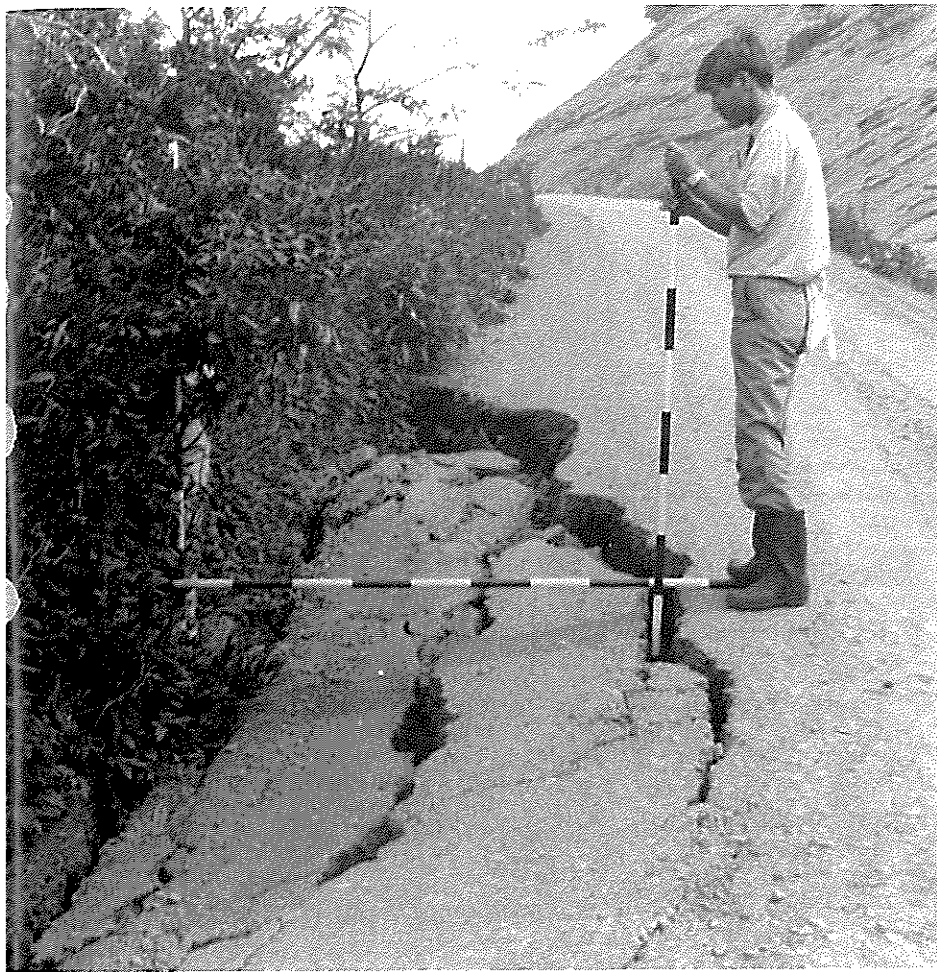
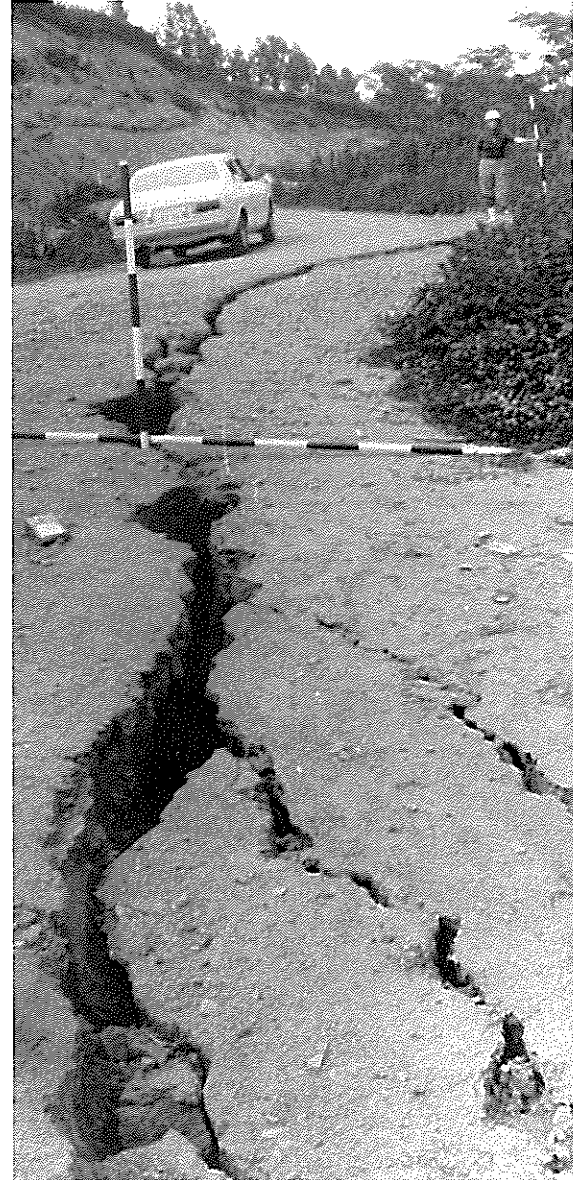
道路の亀裂・沈下が断続し、この区間で実延長653 m が被災した。  
一般県道・大郷利府線（利府町森郷）

同 左（利府町森郷）

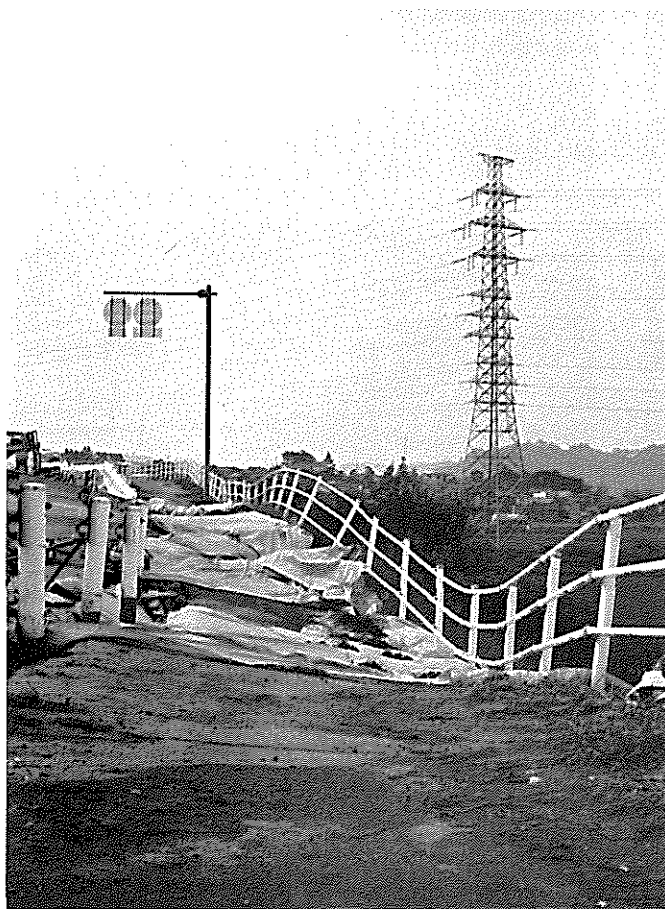
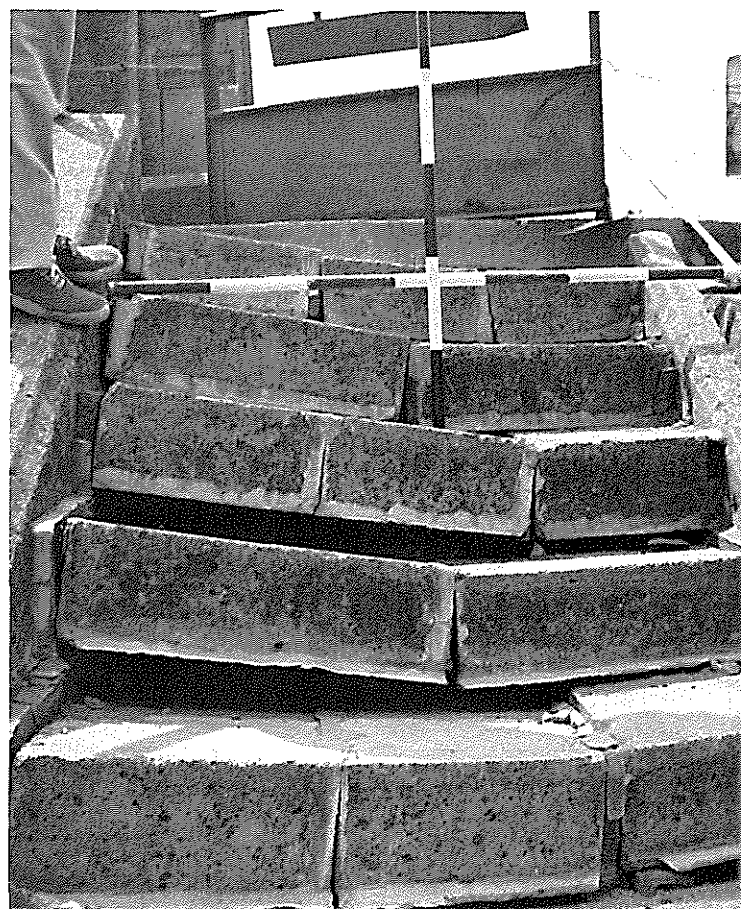
国道4号(仙台バイパス)の路肩部陥没状況（仙台市小鶴） 路側歩道階段の破壊。一般県道・荒浜原町線（仙台市宮城野原）

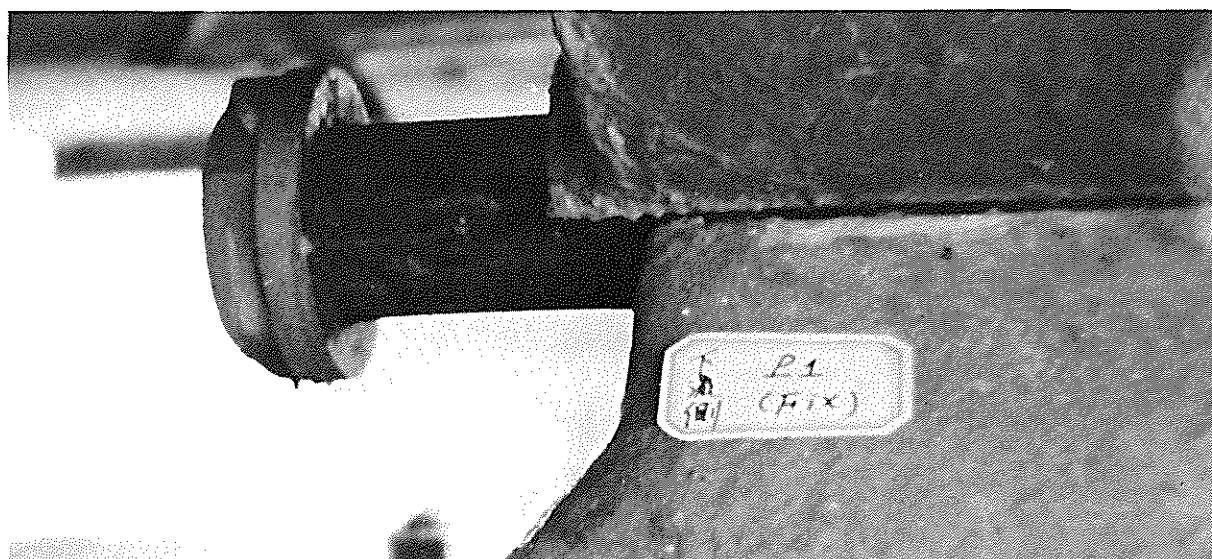
登米大橋。左岸第一橋脚下部コンクリートの破壊状況。  
国道三四二号（登米町三日町～日根牛）

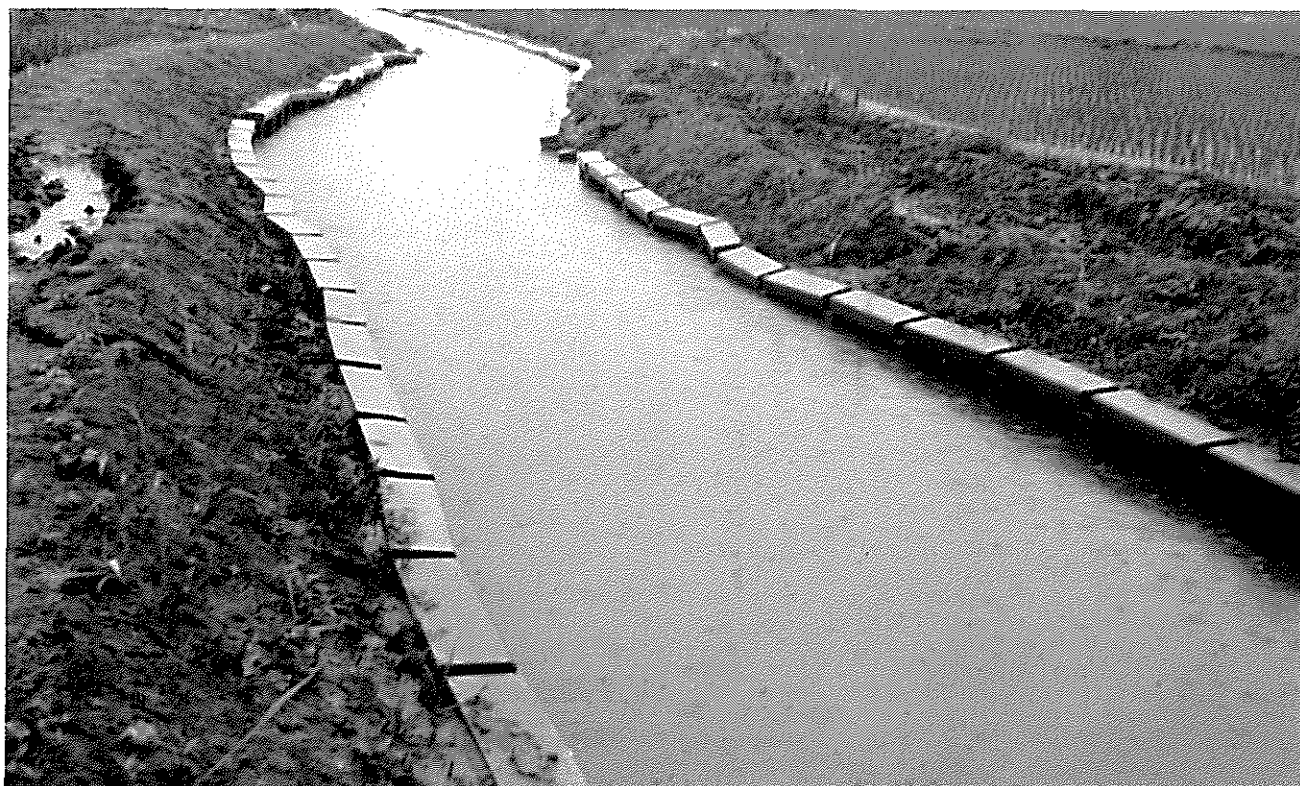
出来川のコンクリート板柵工護岸が延べ一五〇〇mにわたって傾倒した。(古川市桑針)

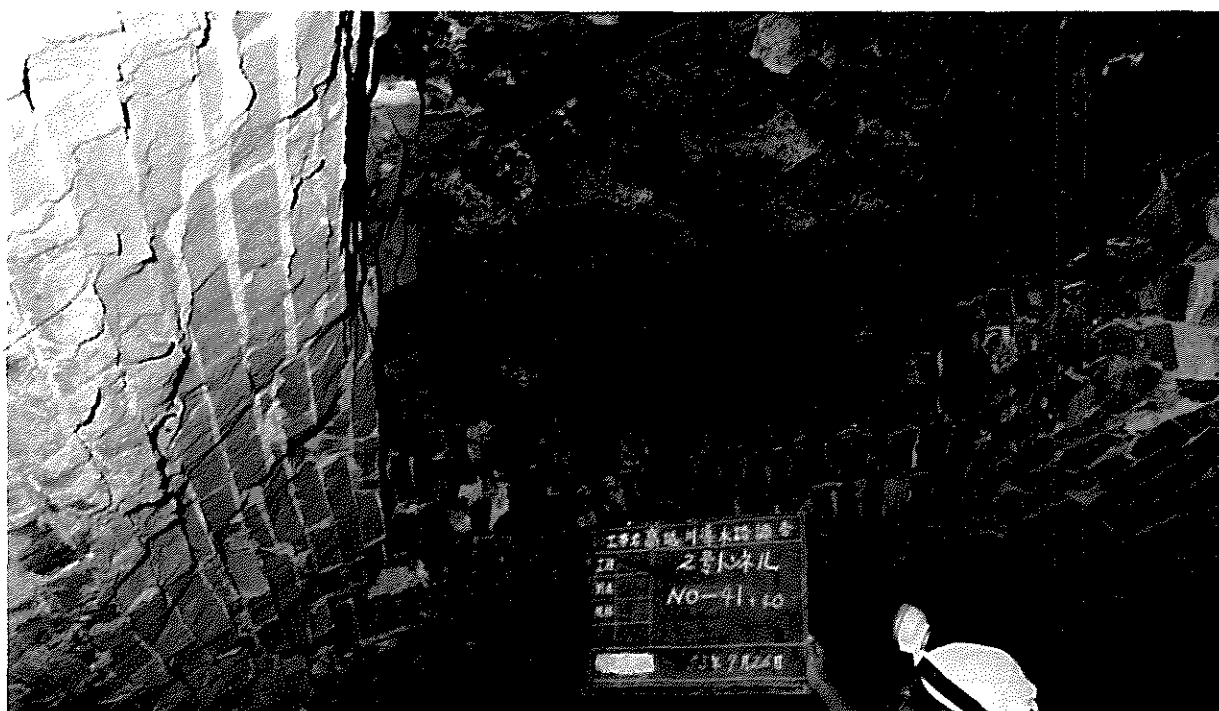
3層から6層のレンガで巻いた河川トンネル覆工部の亀裂と崩落（高城川・松島町泉ヶ原）

同 上（高城川・松島町泉ヶ原）

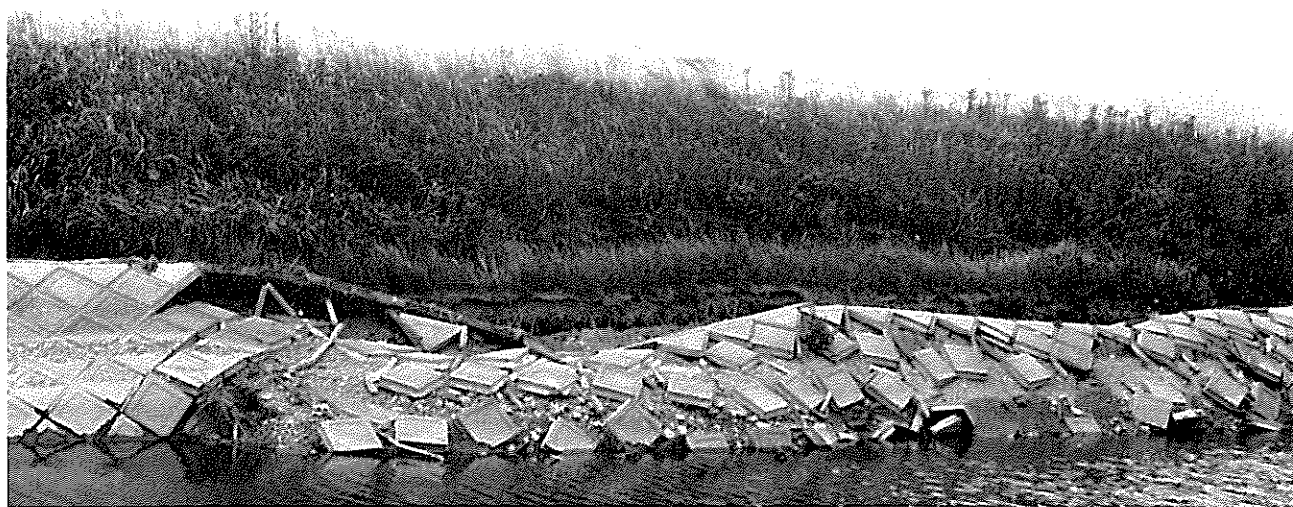
平張ブロック護岸の崩壊（定川右岸・矢本町上区）

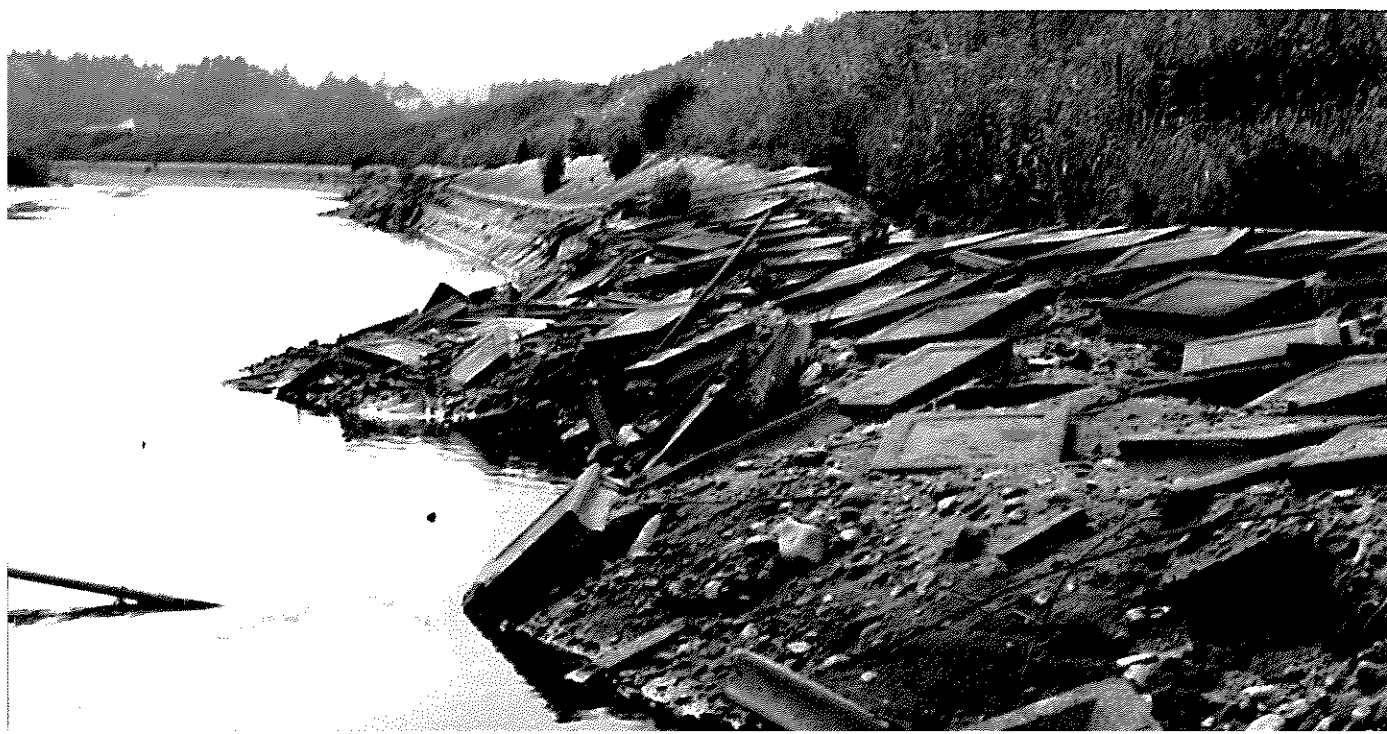
平張ブロック護岸の崩壊（定川右岸・矢本町上区）

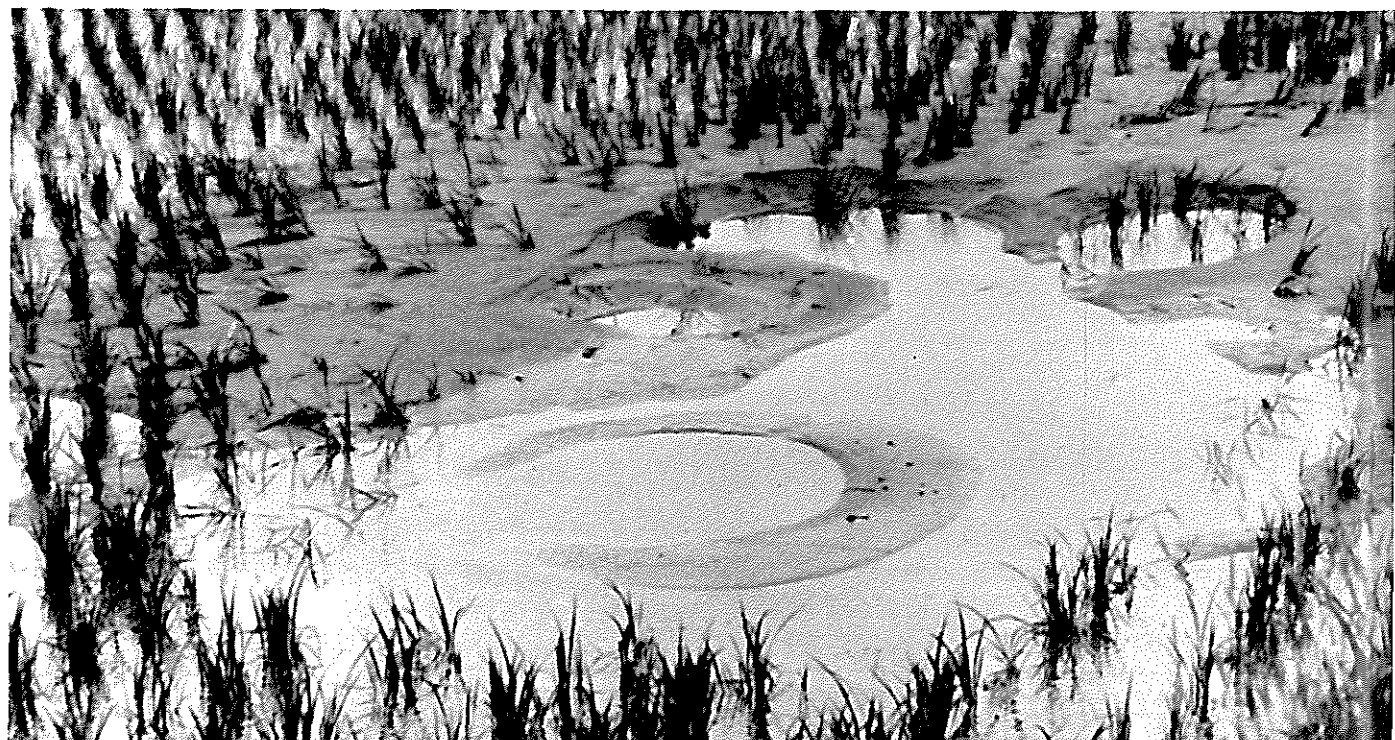
三面張海岸堤防の沈下と破壊（東名海岸・鳴瀬町洲崎）

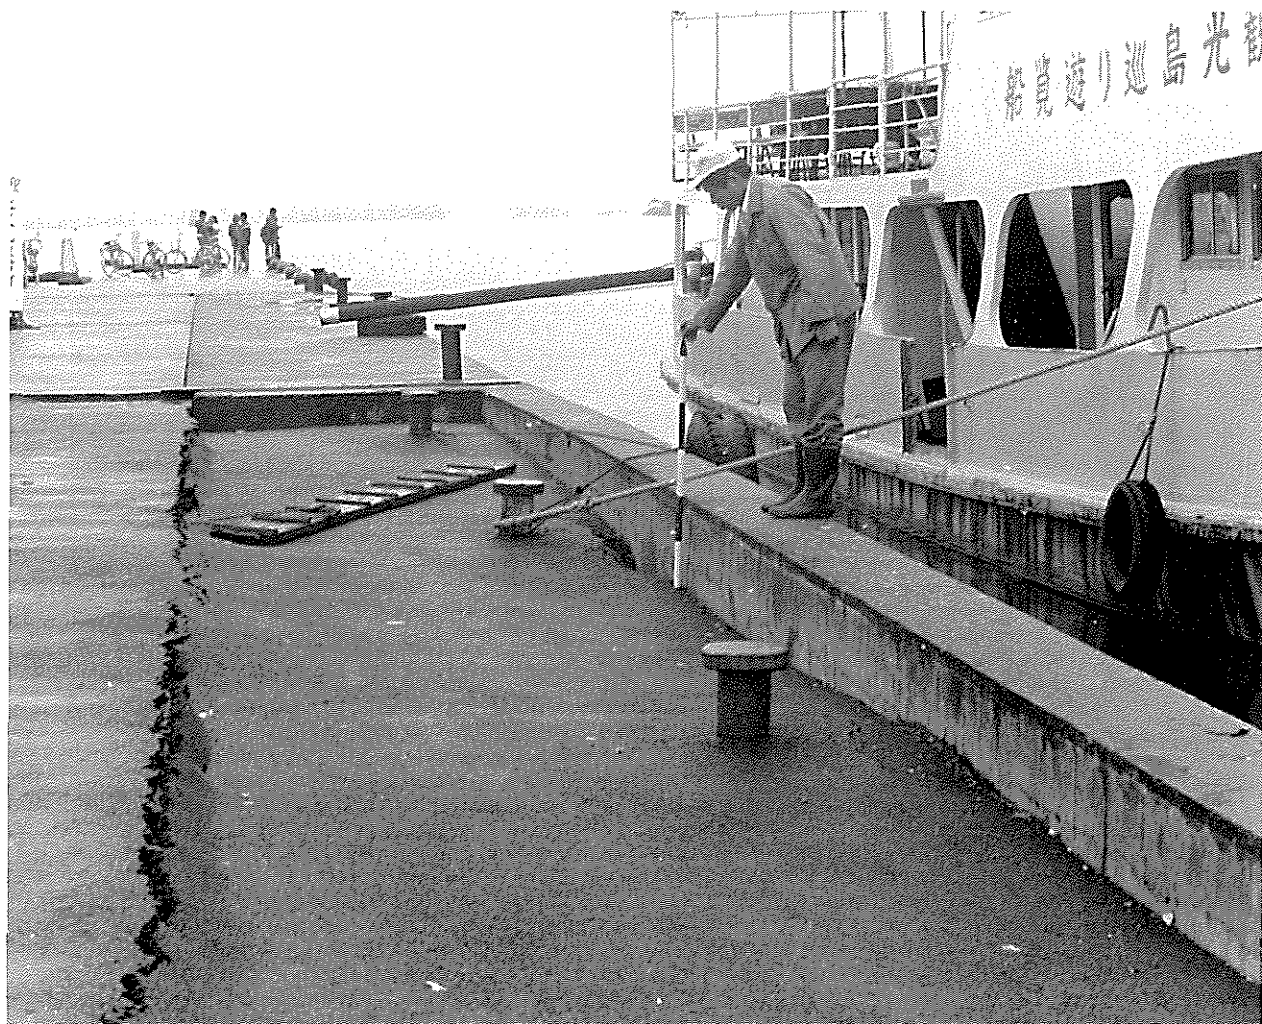
同 上（地方港湾 松島港）

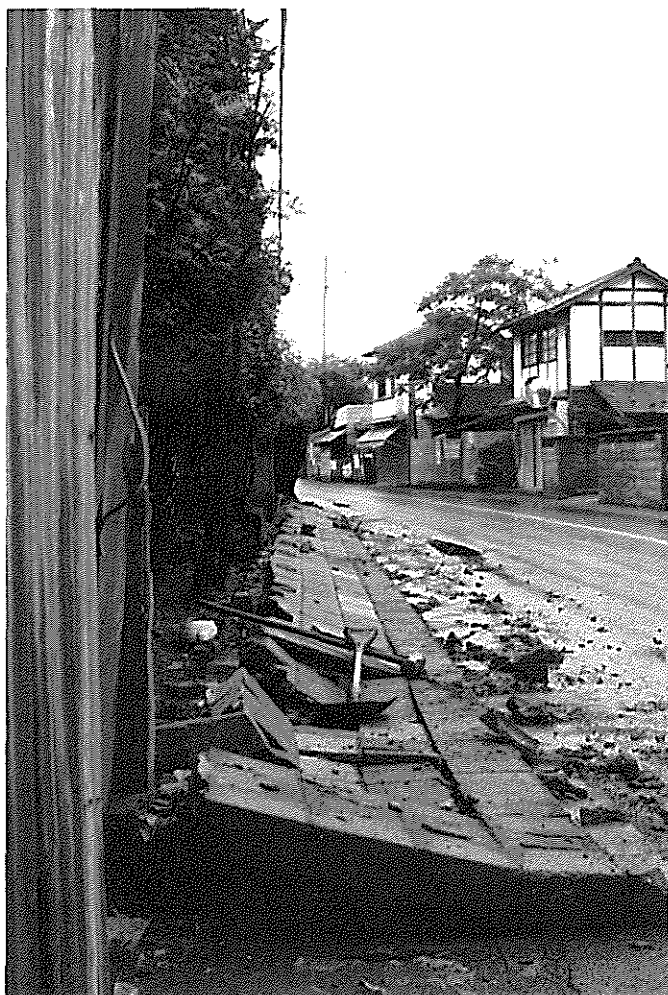
このような所を歩いていて、圧死した人が多い。

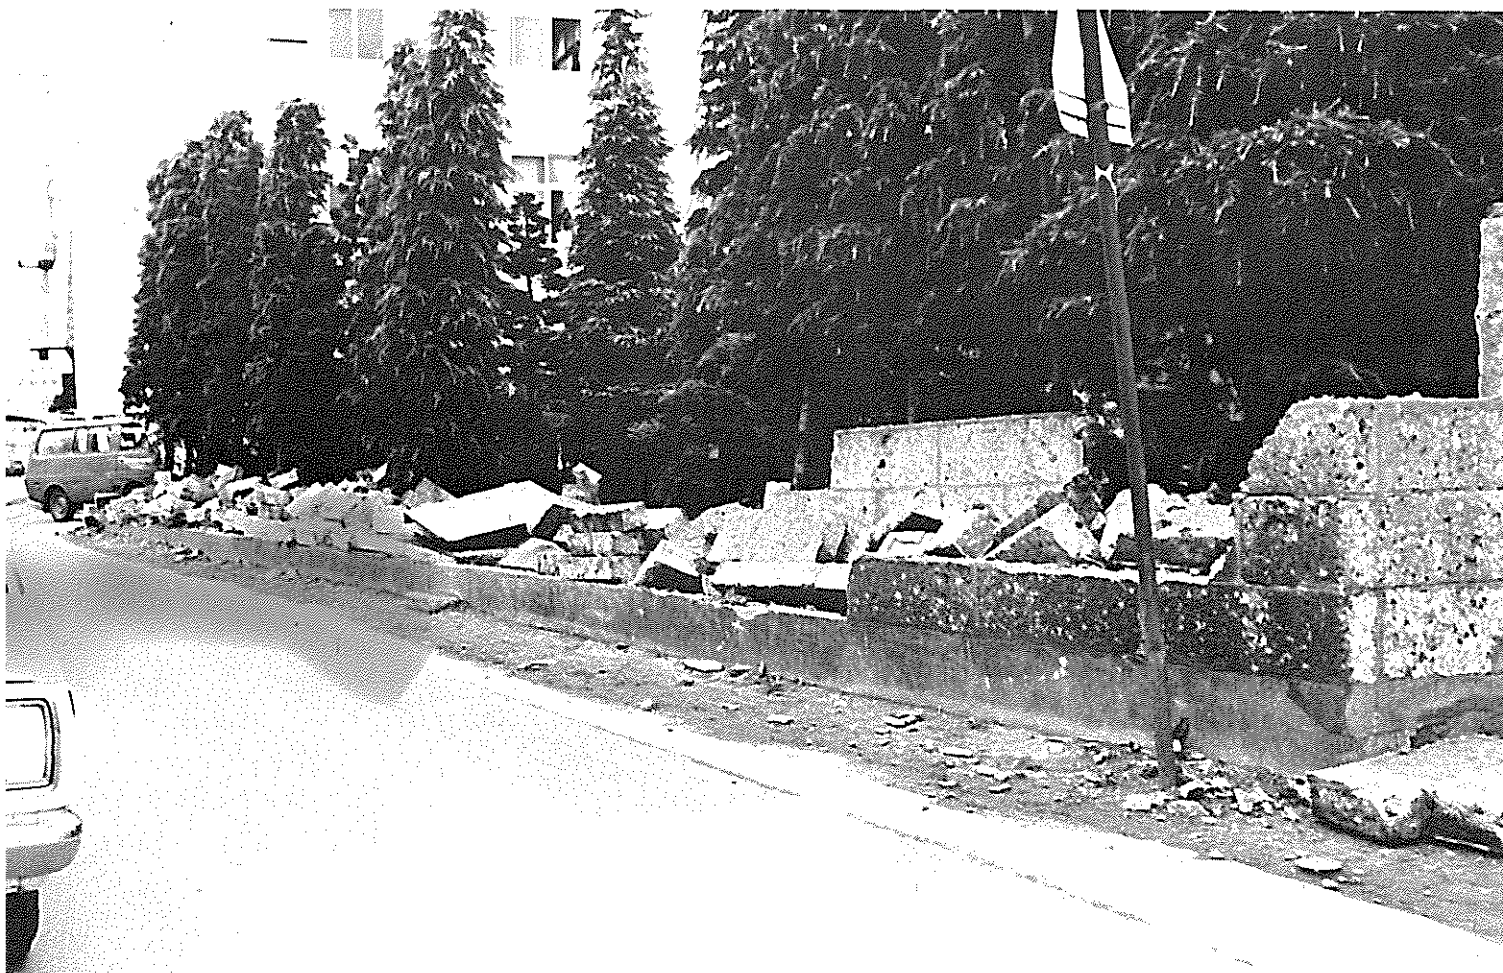
復旧は思うにまかせず、しばらくは、このままの姿がいたる所で見られた。

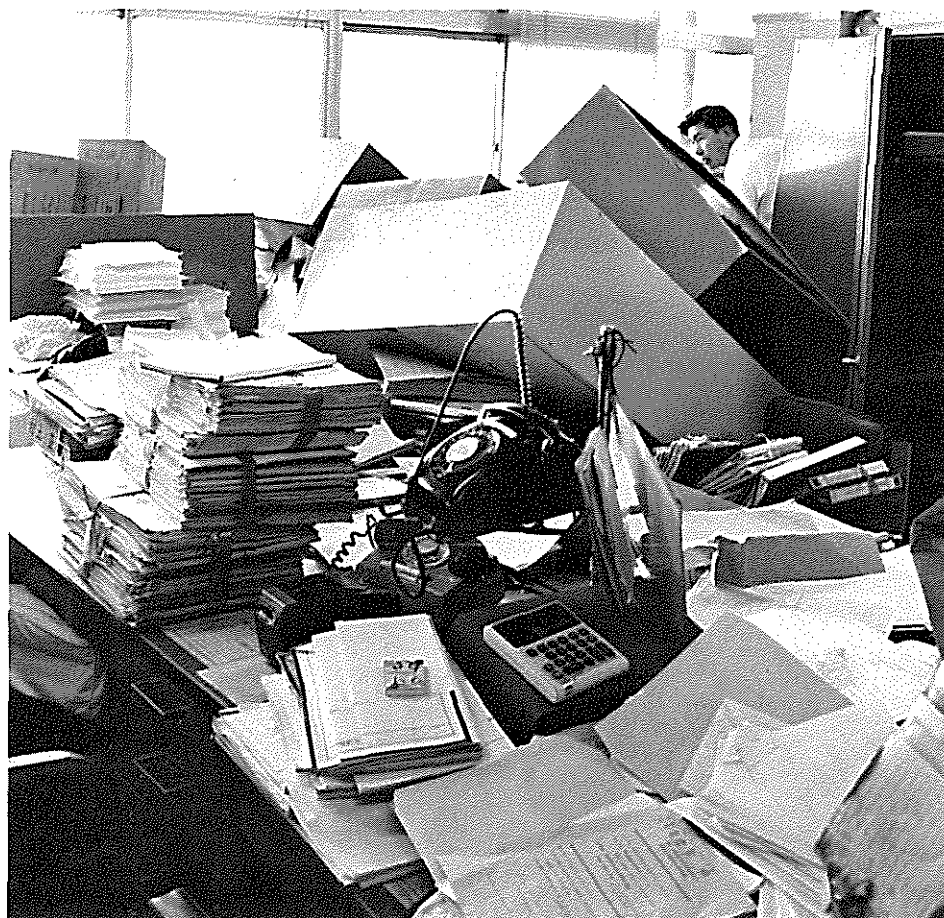
宮城県庁内の地震直後の  
備品の転倒状況

備品の転倒は至る所で起き、もし、執務時間内であったなら、大惨事になる所であった。

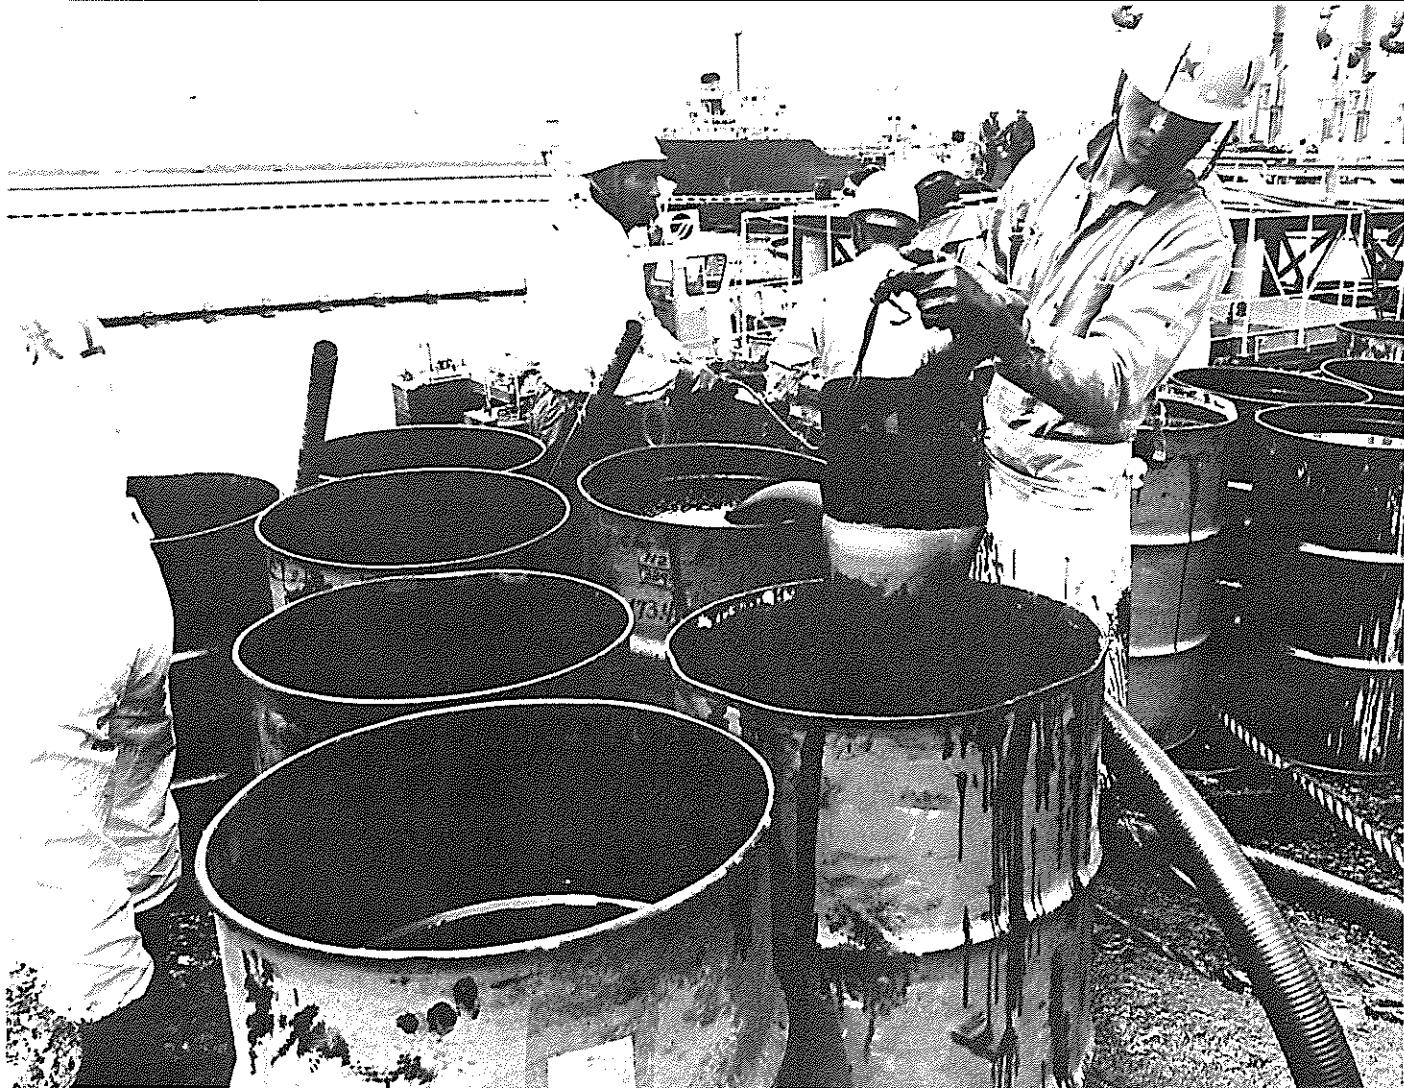
近くの排水溝に流出した重油の回収作業（仙台港）

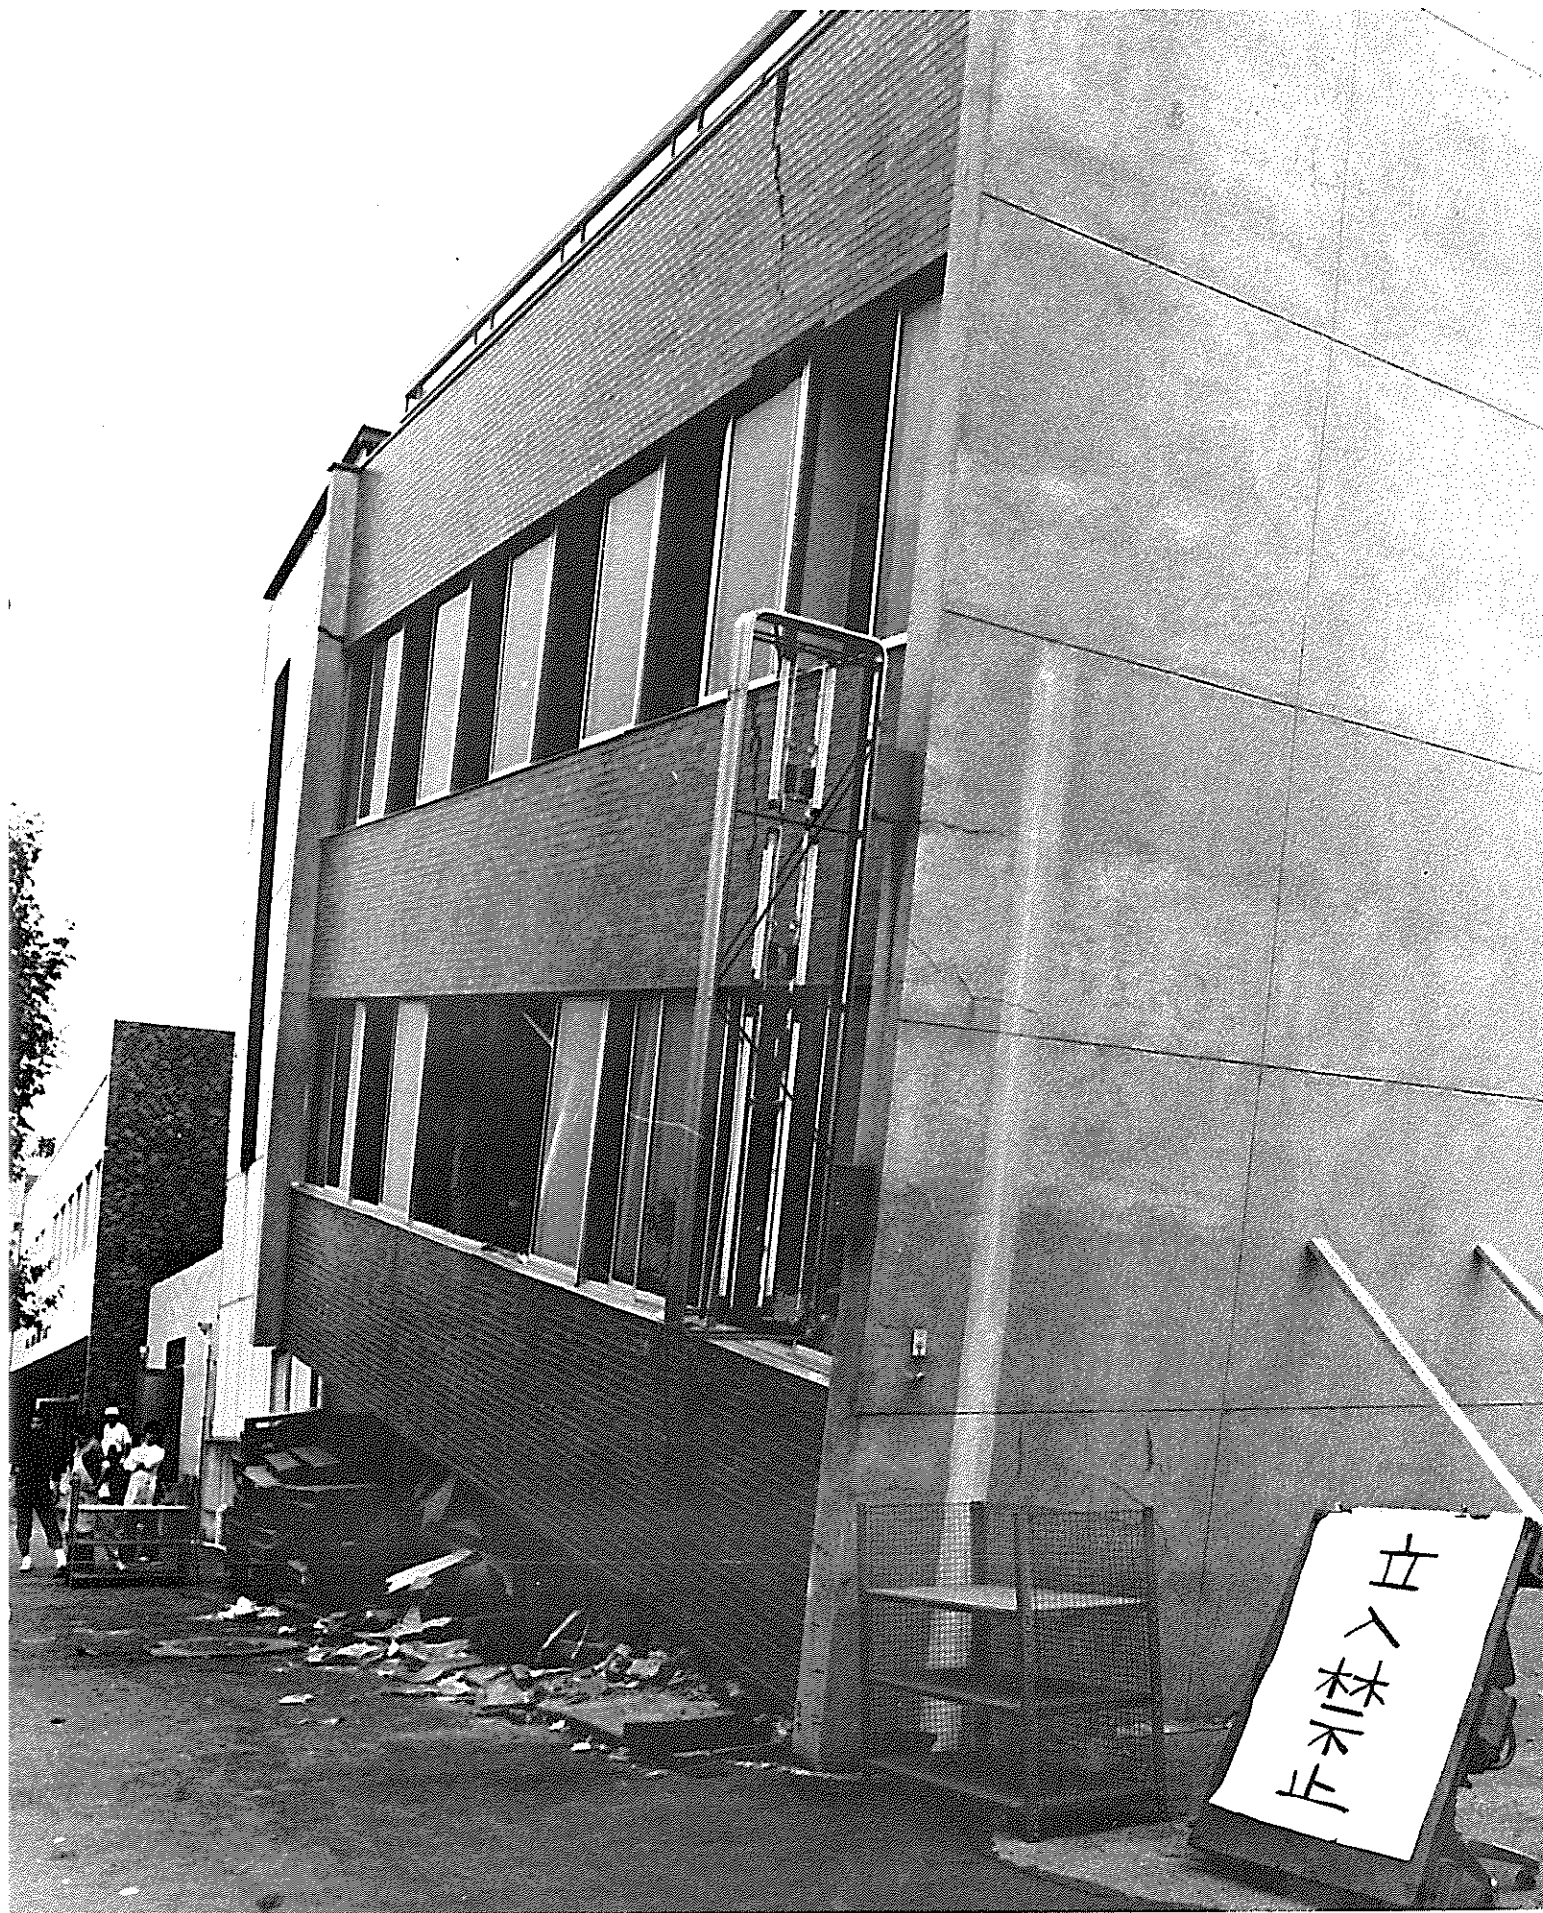
1階がつぶれたビル。幸い死者は出なかった。(仙台市卸町)

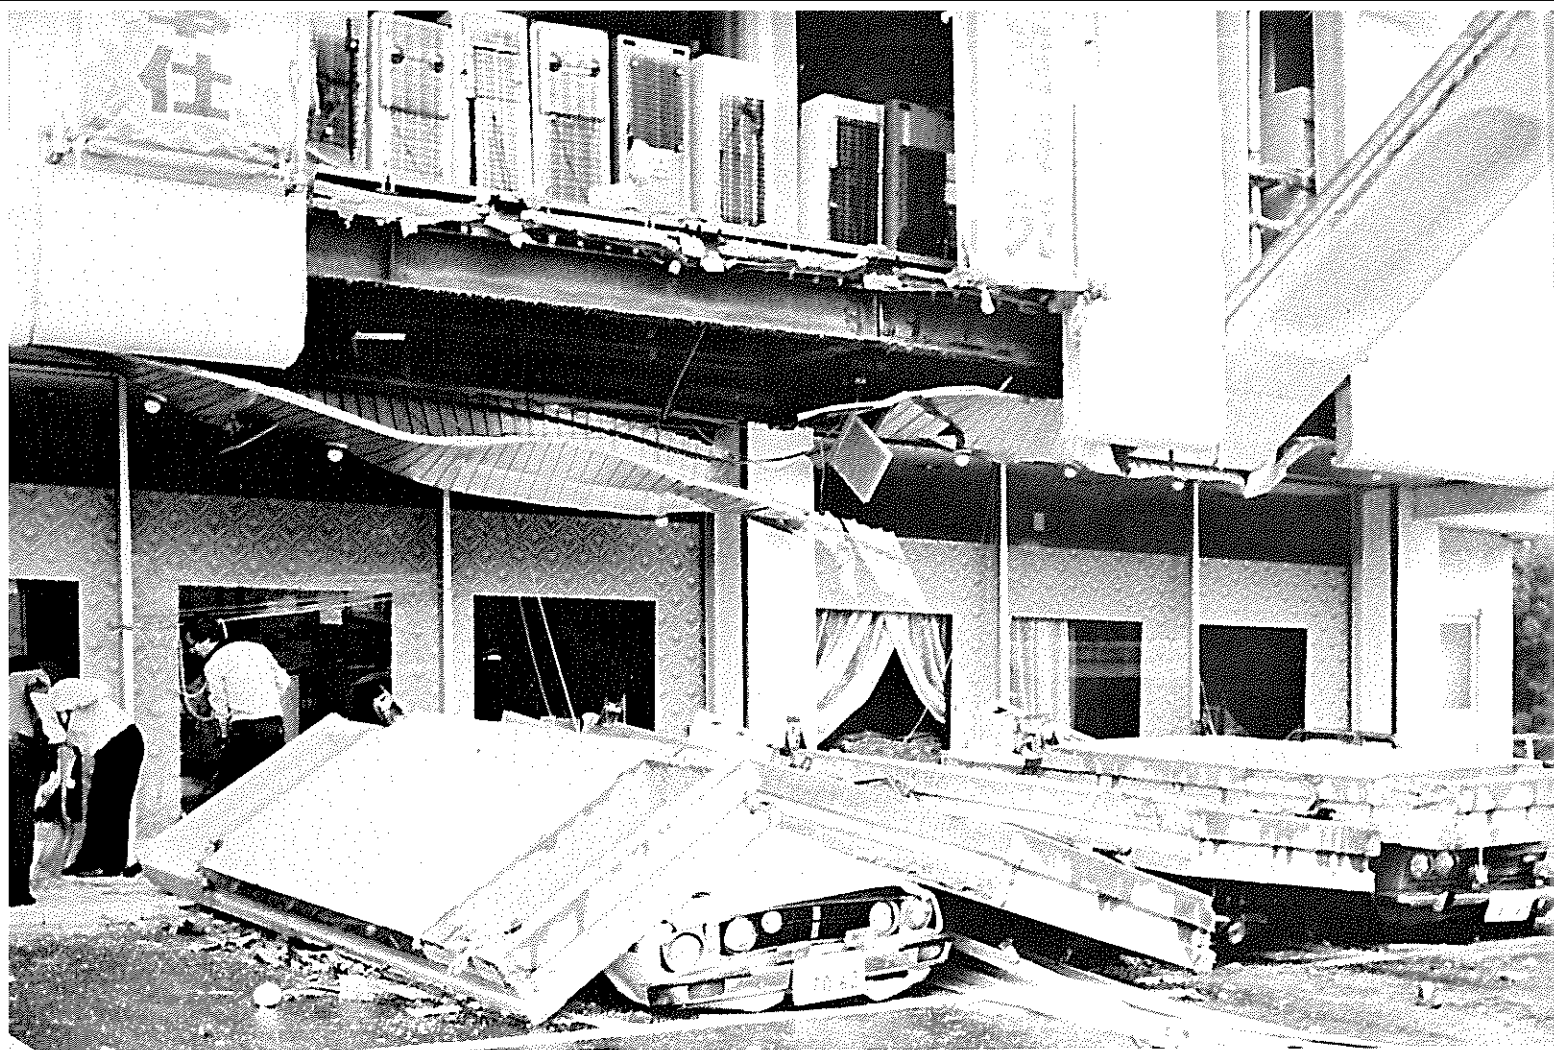
2階の壁が落ちて、下に駐車してあった車はペシャンコに（泉市七北田）

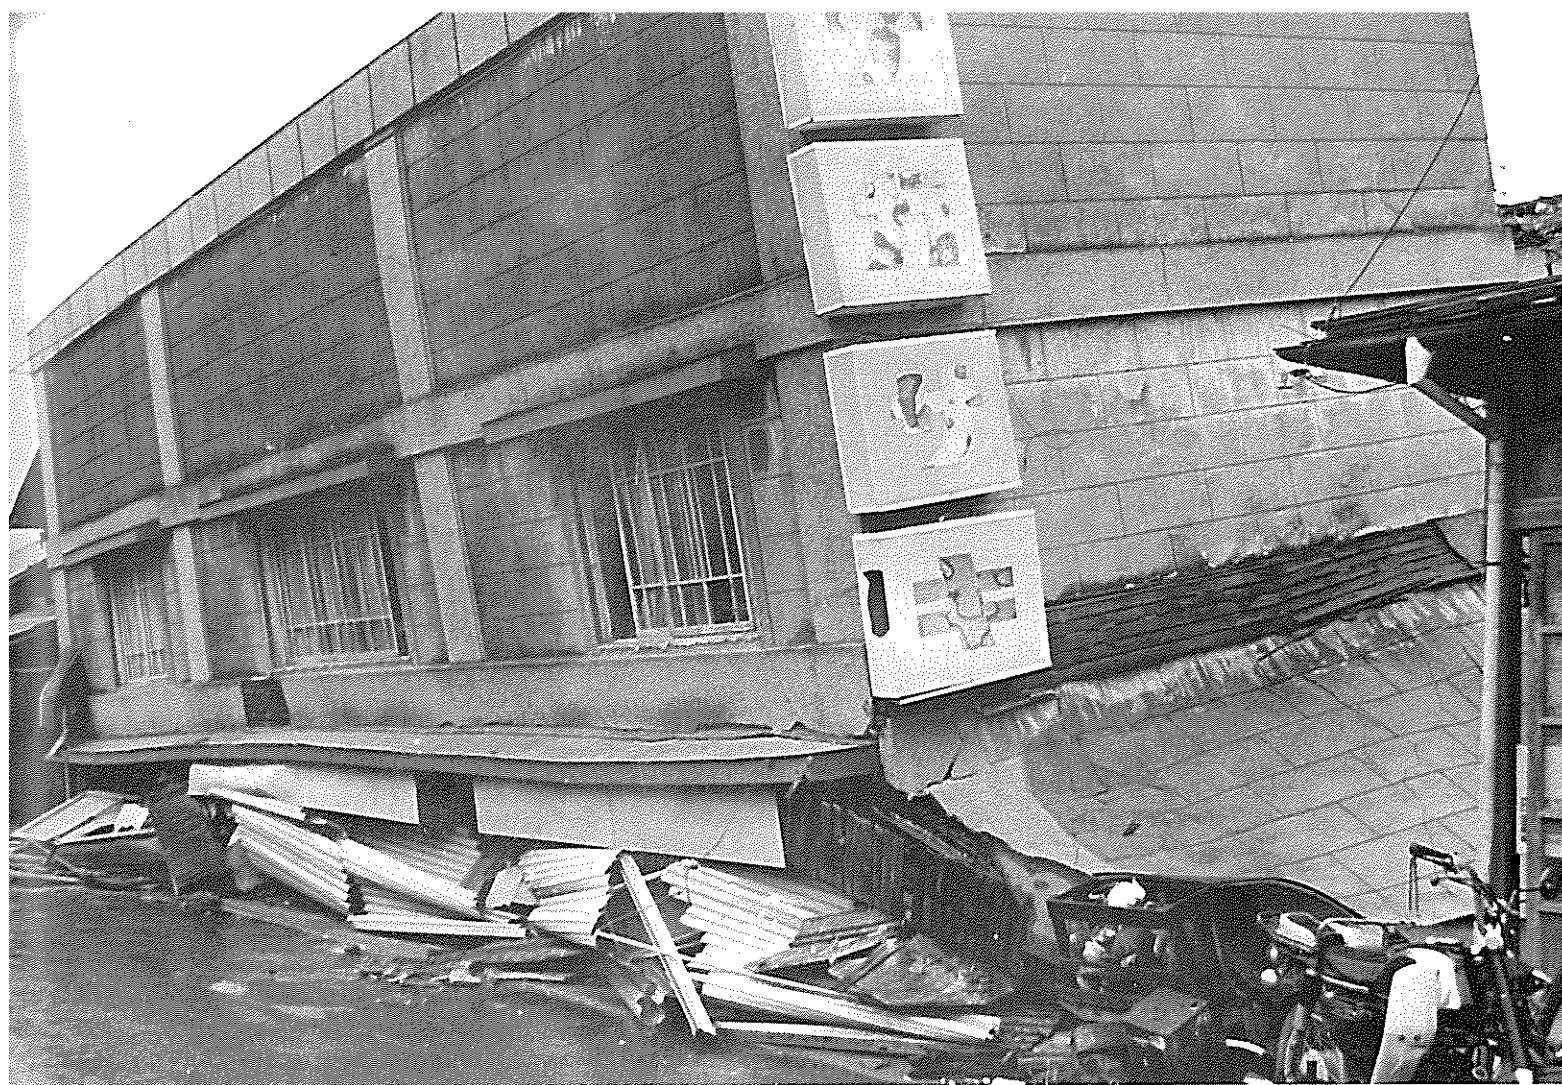
1階が壊れた衣料品店（迫町佐沼）
