# '78宮城県沖地震

公共土木施設等被災写真集

宮城県土木部

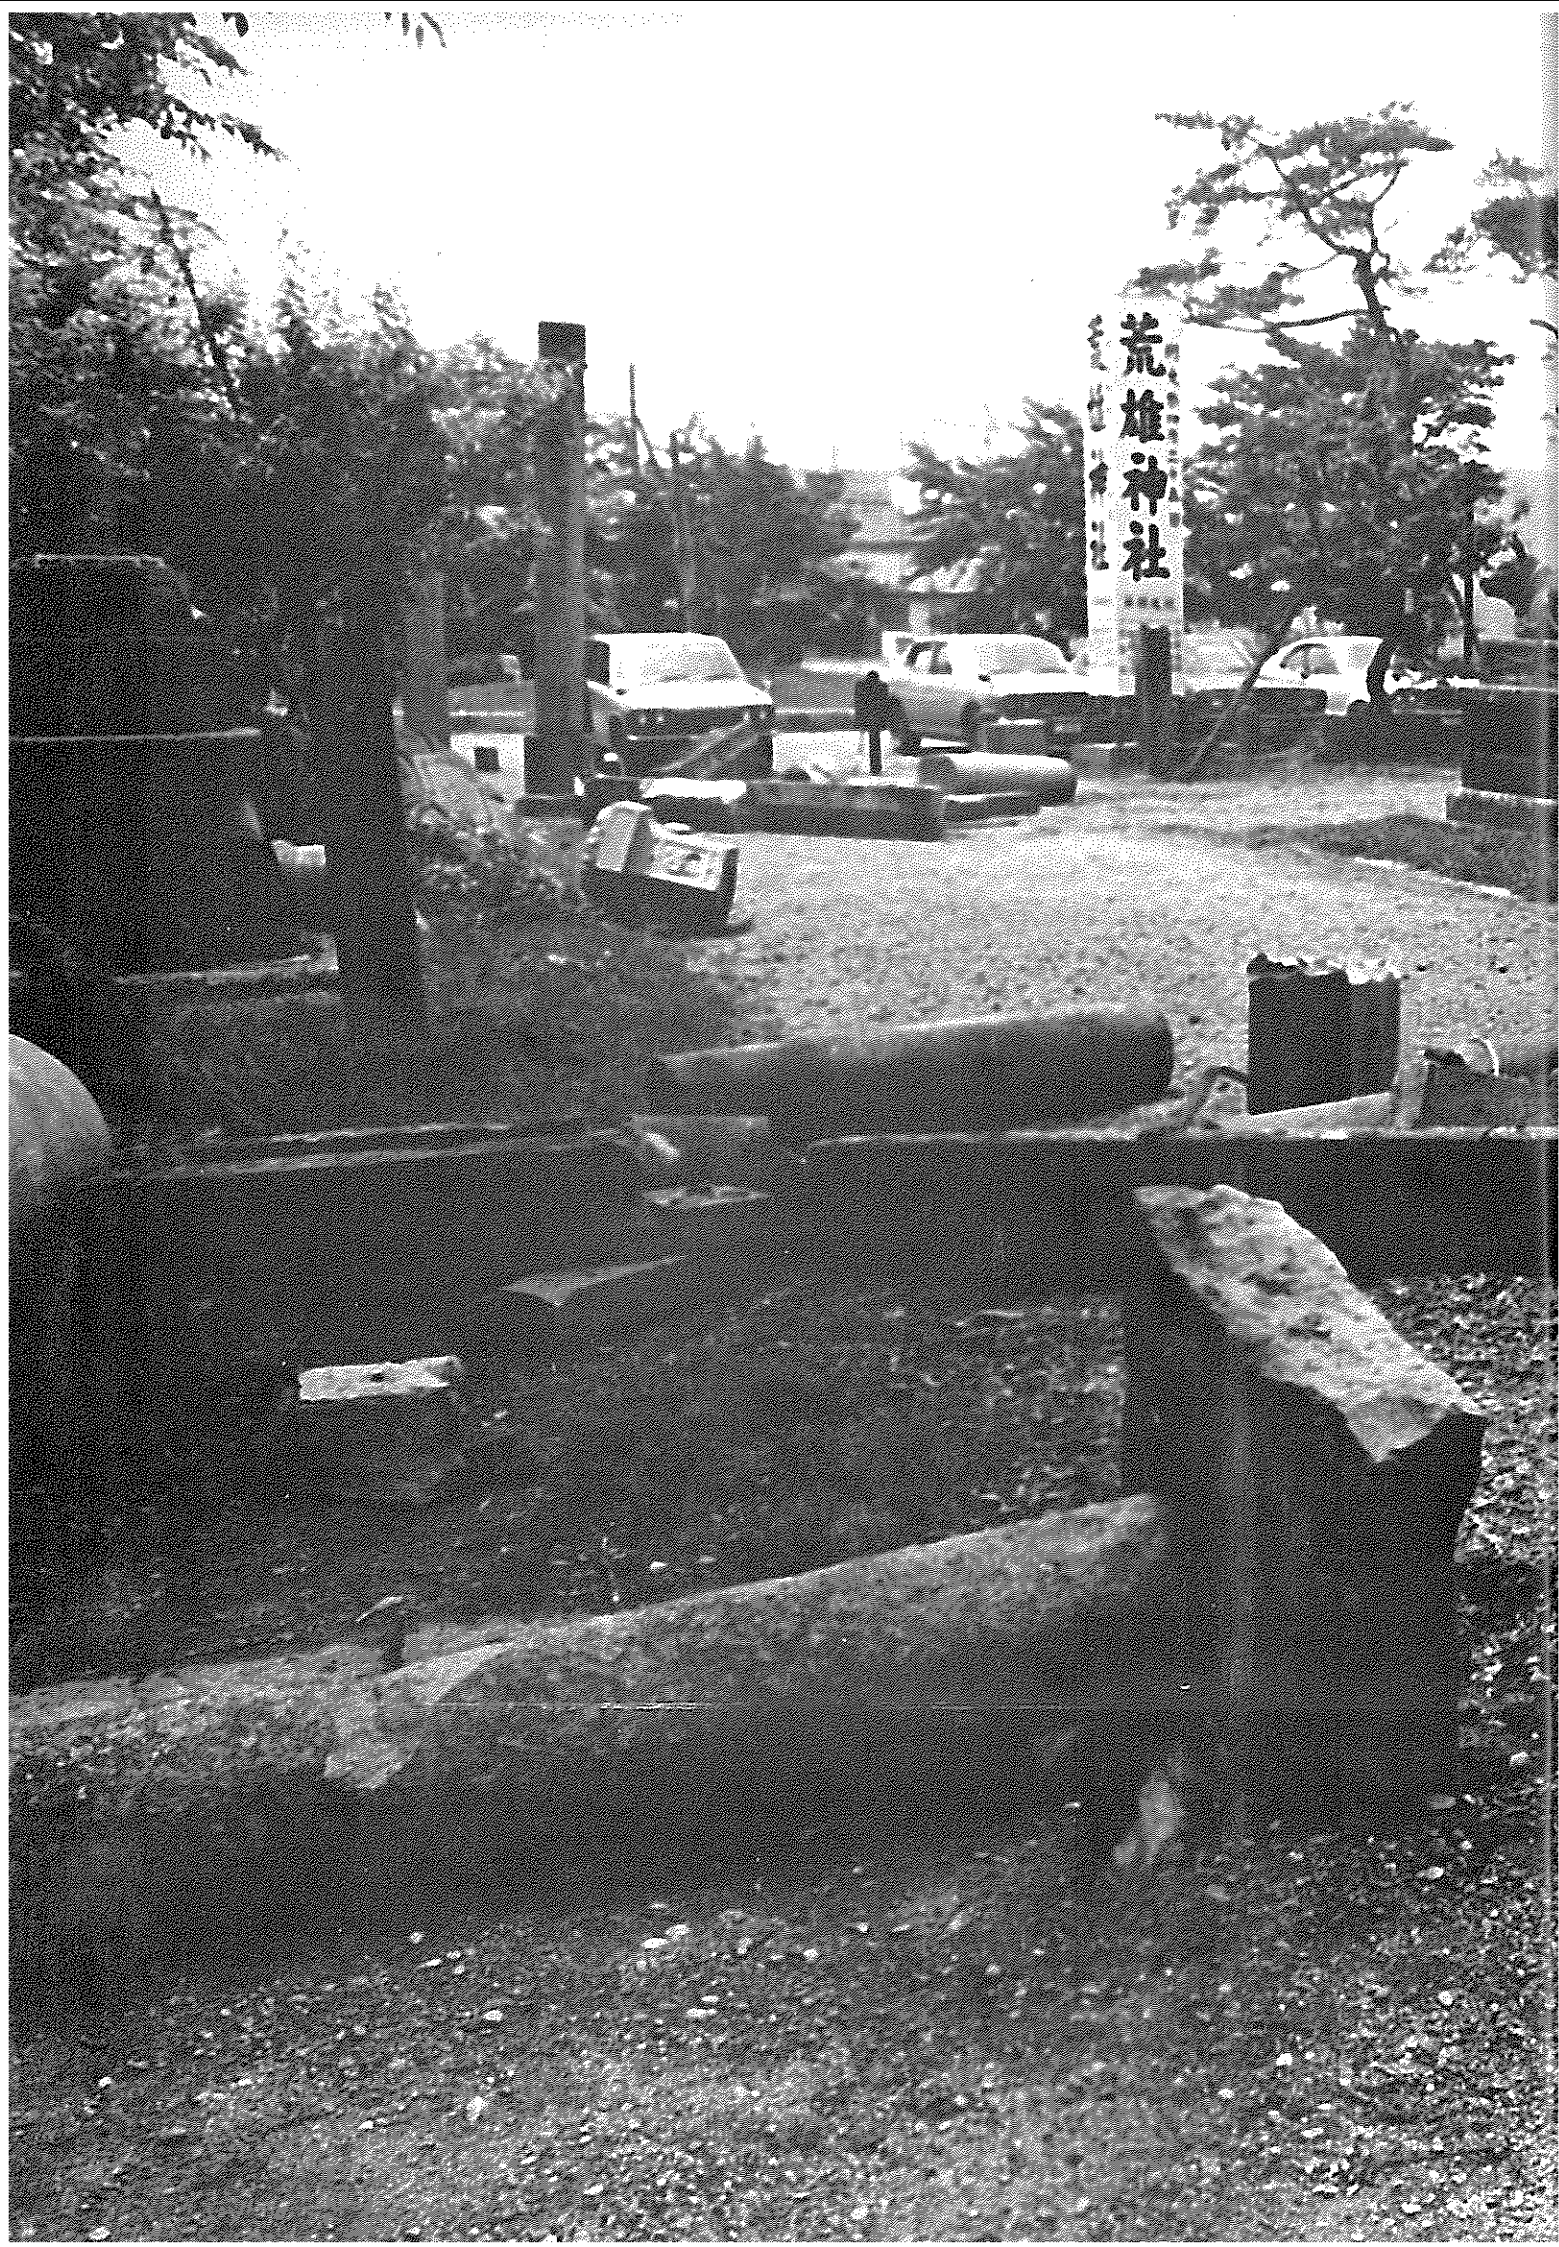
石柱、石燈籠等の石造物がごとく崩れ落ちた神社境内（古川市荒雄神社）

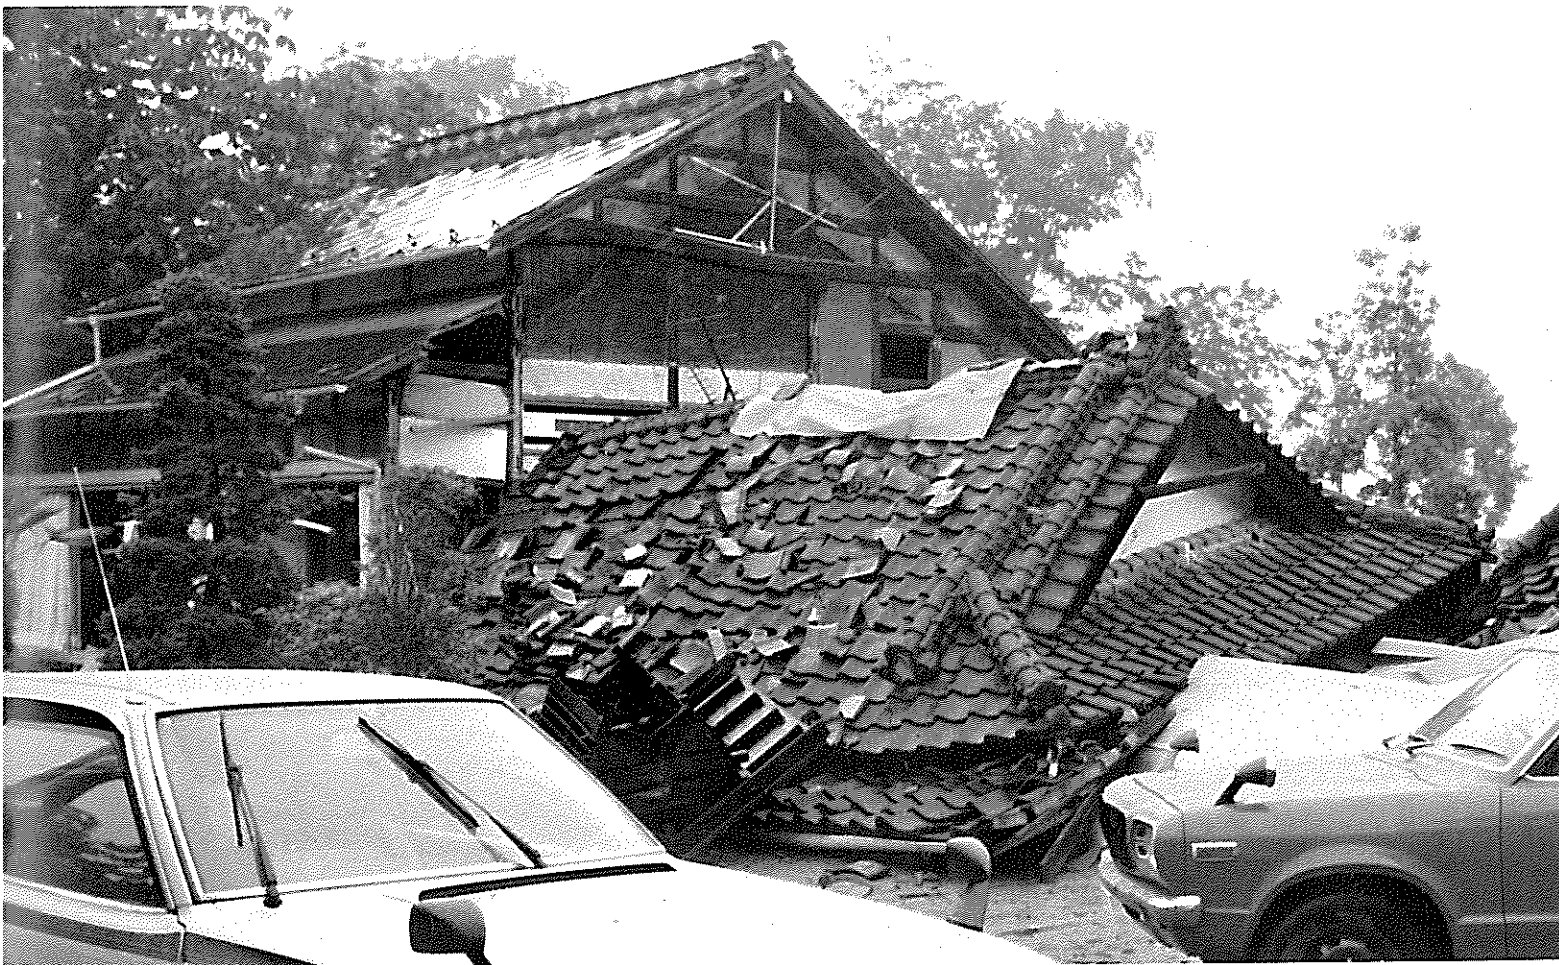
県内における全壊家屋は1,377戸、半壊は6,123戸を数えた。（古川市馬櫛）

軟弱地盤が倒壊を助長した。(米山町)

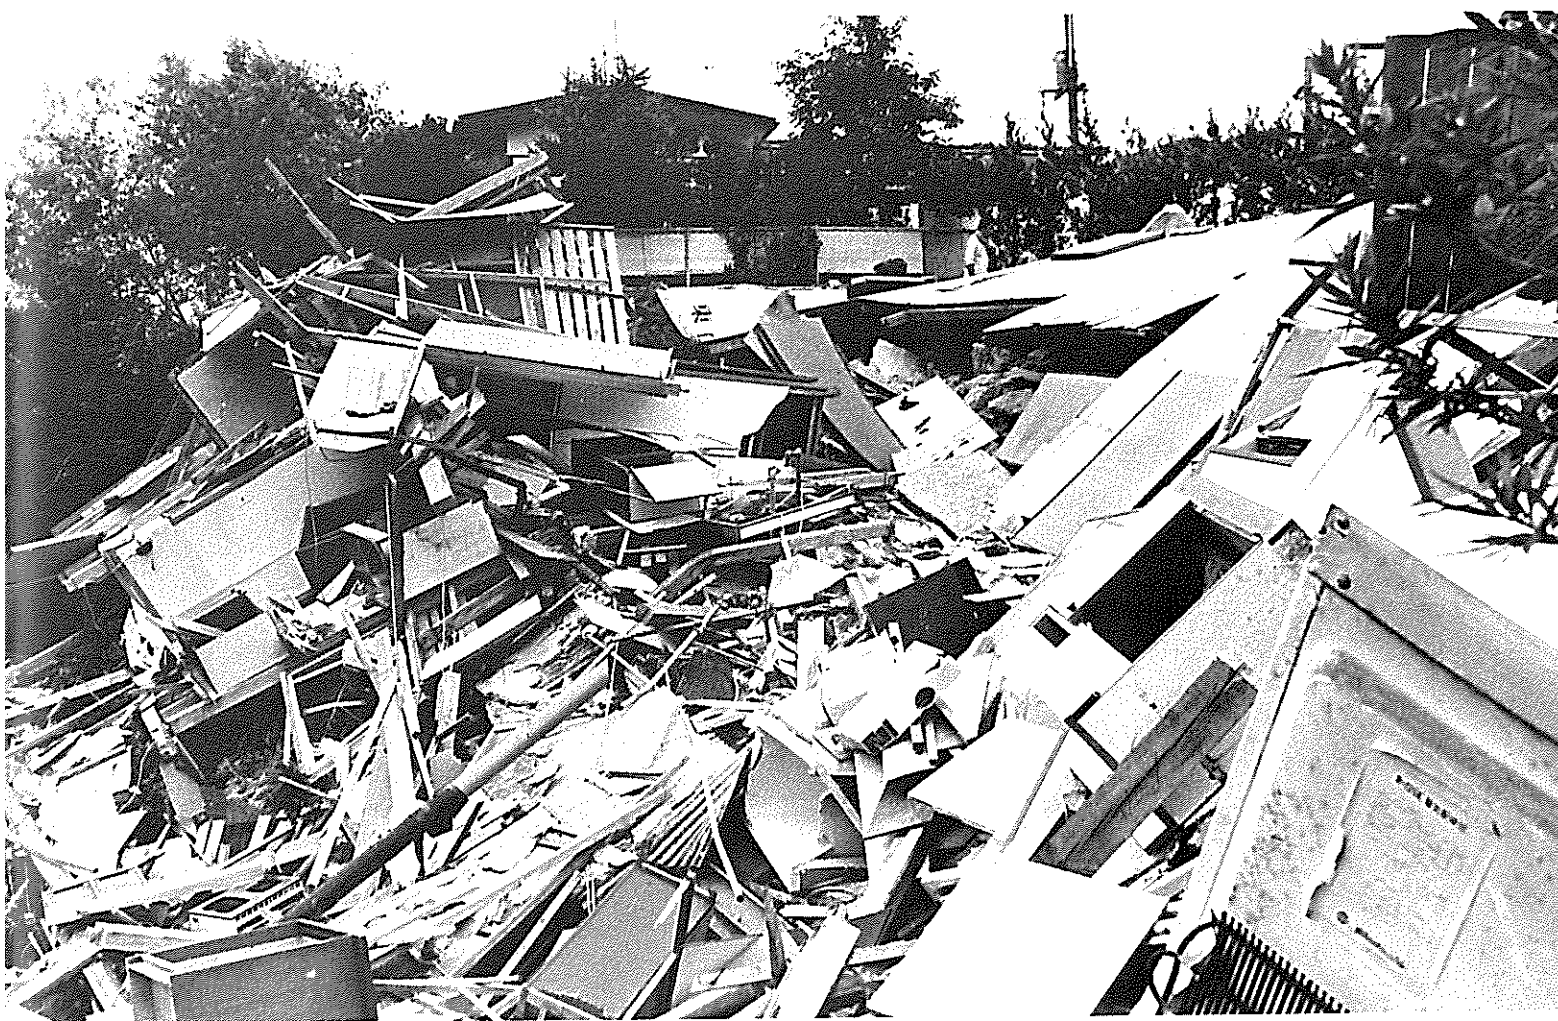
アパートも全壊した。（仙台市北根）

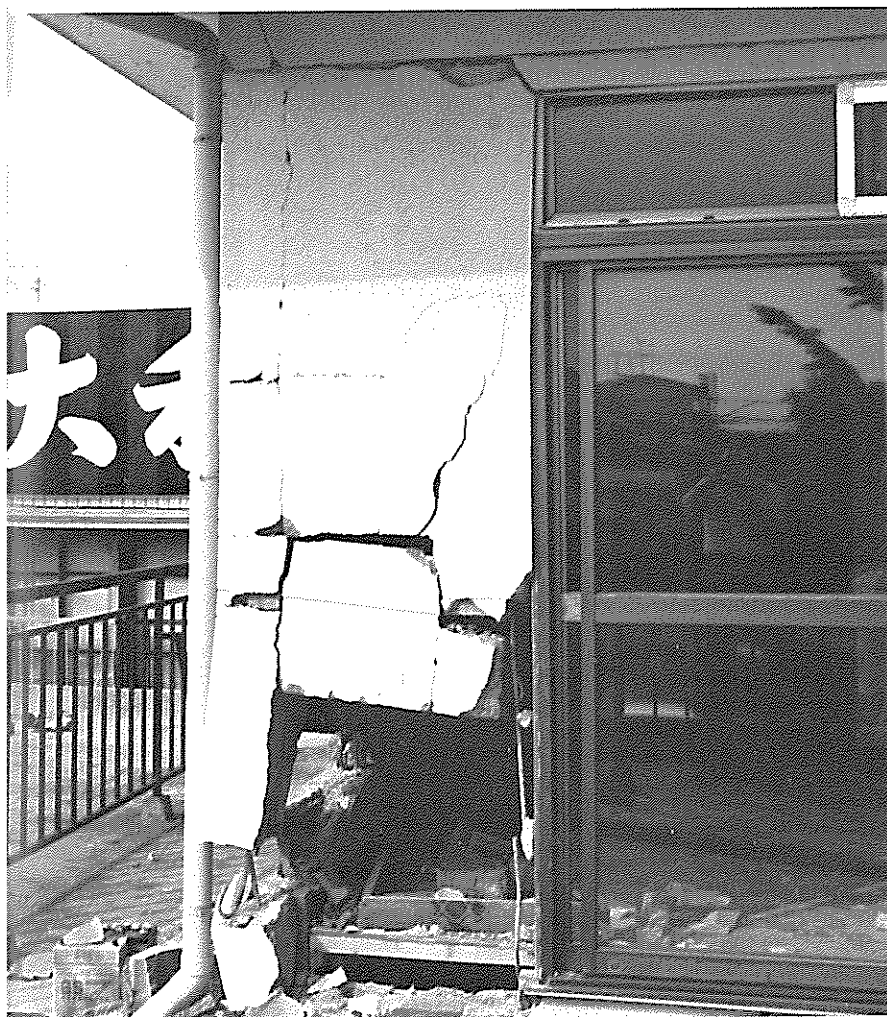
民家内部、家全体が傾いている

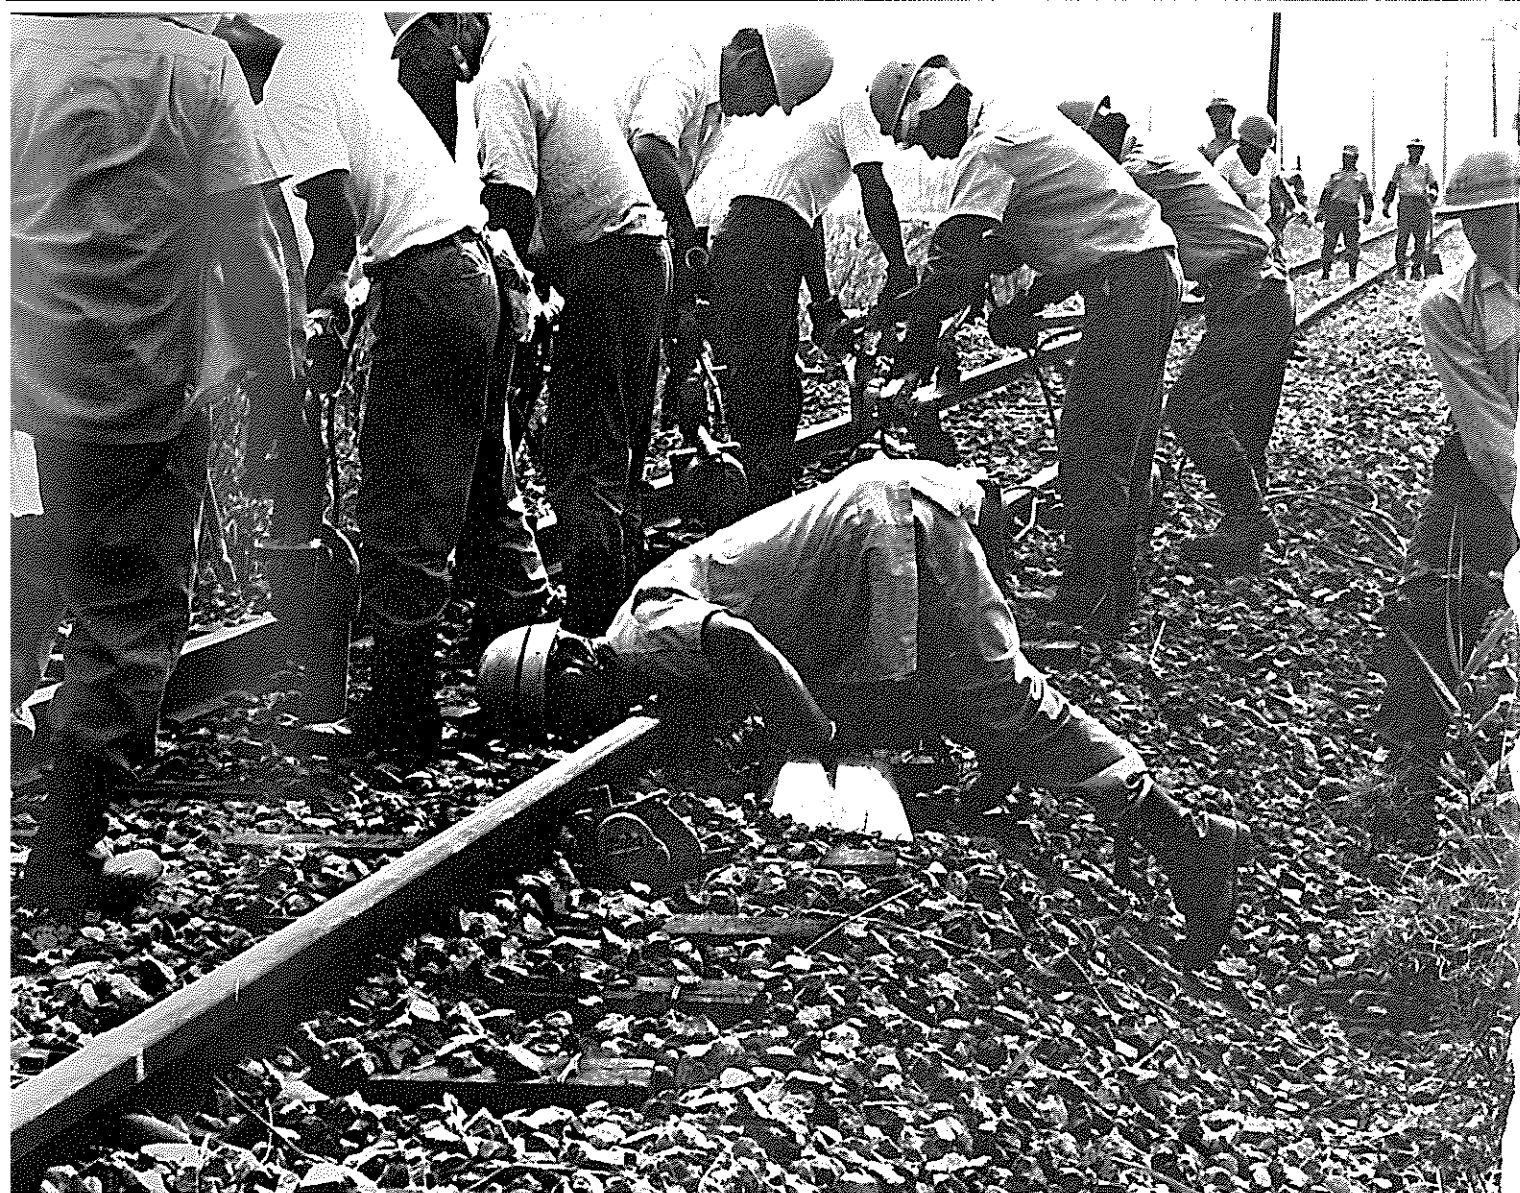
鉄道の復旧も全力をあげて（仙石線・鳴瀬町）
