土木研究所資料第2159号

## 長野県西部地震による被害 および震後体制の概要

建設省土木研究所  
地震防災部耐震研究室

## 要 旨

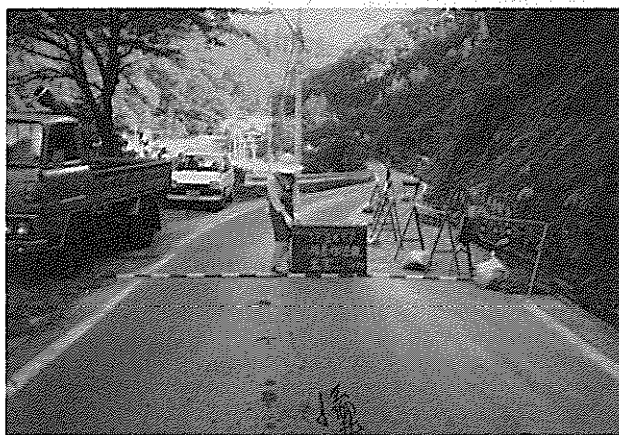
次に余震による道路被害の拡大の事例について示す。本震の約 1 日後の 9 月 15 日午前 7 時 14 分にマグニチュード 6.2 の最大余震が発生したが、これにより一部の道路で切土部の法面崩壊等の被害が新たに生じた。図 3.4 および写真 3.15は県道福島御岳線で新たに被害が生じた箇所における余震前後の状況を比較して示したものである。また、図 3.5 および写真 3.16は県道越木曽福島線で新たに被害が生じた箇所における余震前後の状況を比較して示したものである。この他に、本震により生じた路面クラック、擁壁のクラック等の被害が余震により拡大した箇所も見られた。

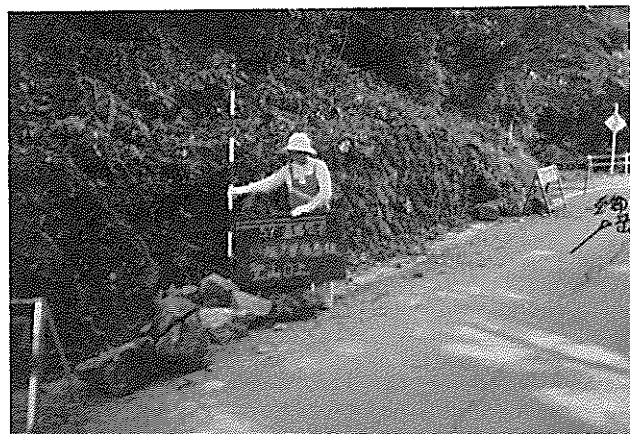
写真 3.16 余震による被害の拡大（県道越木曽福島線，長野県木曽建設事務所による）
