ち づ き や ま  
**山 附 地**  
**災害 地すべり**

昭和62年 1 月

長野県土木部／長野建設事務所

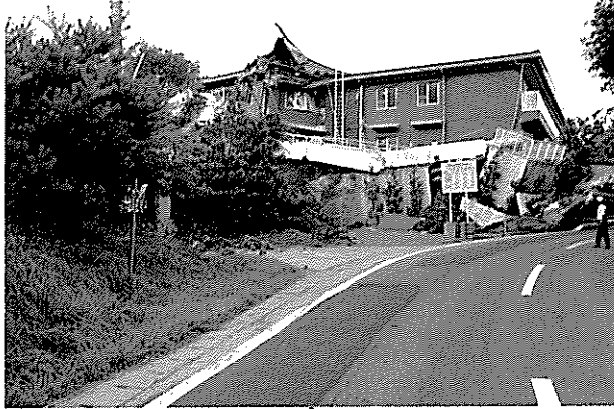
道路へ押しよせる老人ホームと土砂

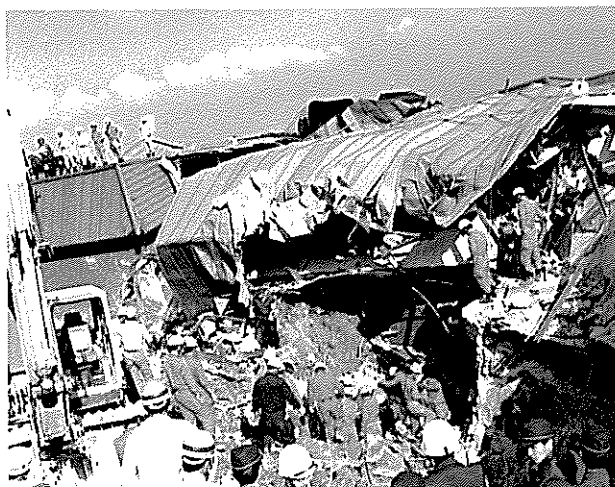
懸命な救助活動がつづけられる松寿荘
