# '78宮城県沖地震災害の教訓

＝実態と課題＝

宮 城 県

昭和55年3月

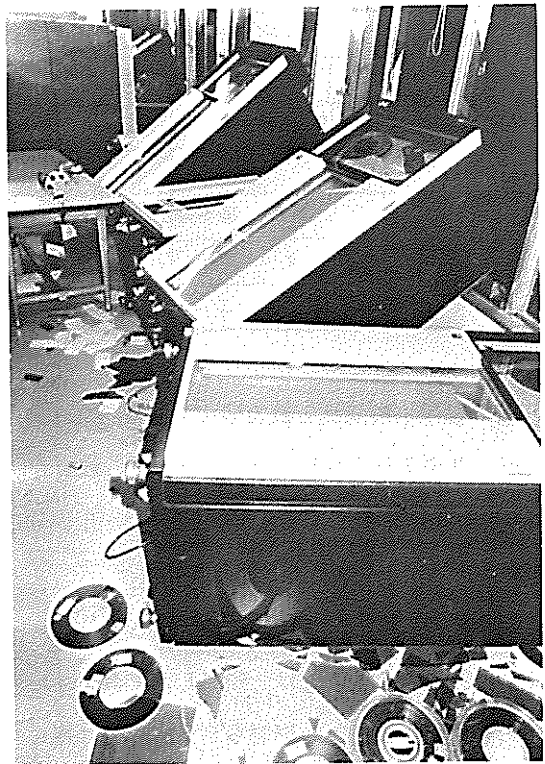
写真IV-5-6にみるように、福島県庁(鉄骨造地上12階、地下2階)の11階にある電子計算機室のコンピューター機器が多数移動、転倒した。この種の被害は、我が国では今回が初めてである。現在では、電子計算機は情報処理や作業管理のために各所で不可欠のものとなっており、その機能の停止や喪失は由々しい問題を引き起こすだろう。

写真IV-5-6 転倒した福島県庁のコンピューター  
(河北新報提供)

地震時における電子計算機の機能保持や機器の安全性に関し、十分な配慮が必要である。

とくに、高層建物内では、床の揺れが上階にいくほど激しく、地動よりかなり増幅される場合があることを考慮のうえ、慎重な対策を考える必要があるだろう。

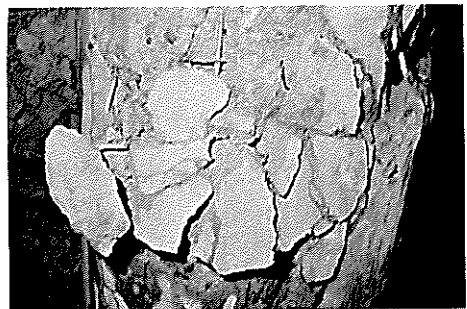
写真IV-7-3 杭の圧壊

この調査によって，A棟の傾斜は杭の圧壊によることが明確になった。また，南側の杭はすべてが破壊しているものと判断された。

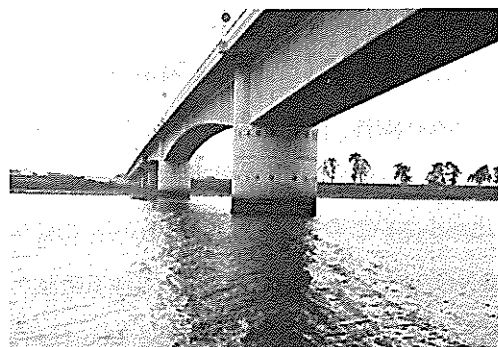
写真V-3-9 連続桁

写真V-3-9の橋梁は、中央スパン92メートルのPC連続桁で、各桁は、各スパンの中央で相互にヒンズで結合されている。この橋梁の橋脚にも、曲げせん断によるひび割れが発生した。写真V-3-10の橋脚は、写真V-3-9の連続桁の隣りのスパンの単純桁を支える橋脚で、曲げによるひび割れとせん断によるひび割れのほかに、ひび割れが亀甲状に発生した。

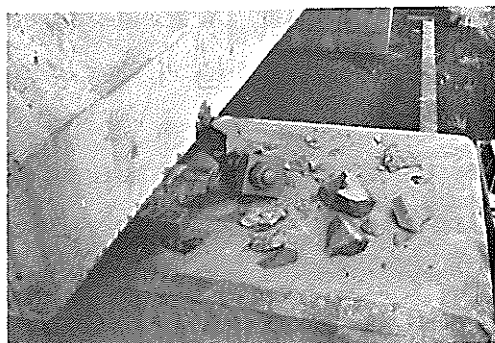
今回の地震では、写真 V-3-12 のように、支承が破壊した例が多い。支承の破壊が生じている場合には、桁座やコンクリート桁が被害を受けていないものが多い。また逆に、桁座やコンクリート桁に大きいひび割れが生じている所では、支承が写真 V-3-12 のように大きく破壊した例は少ない。

このような破壊を生じた支承は、もはや水平荷重を受けることはできないが、なお幾分か鉛直荷重を受けることが可能な状態になっているものが多い。

写真V-3-12 支承の破壊
