1978年宮城県沖地震・伊豆大島近海地震

調 査 報 告 書

横 浜 市

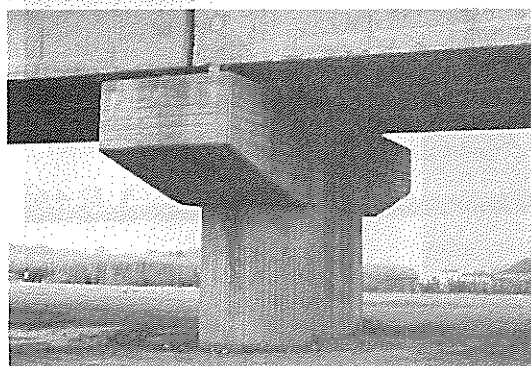
P₂ 正 常

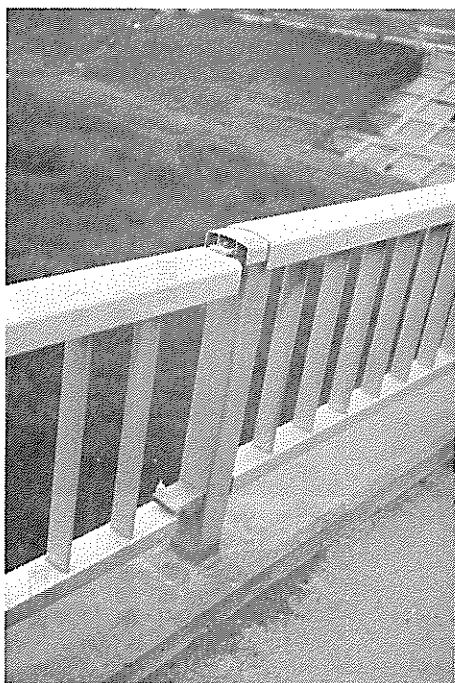
高欄のすれ

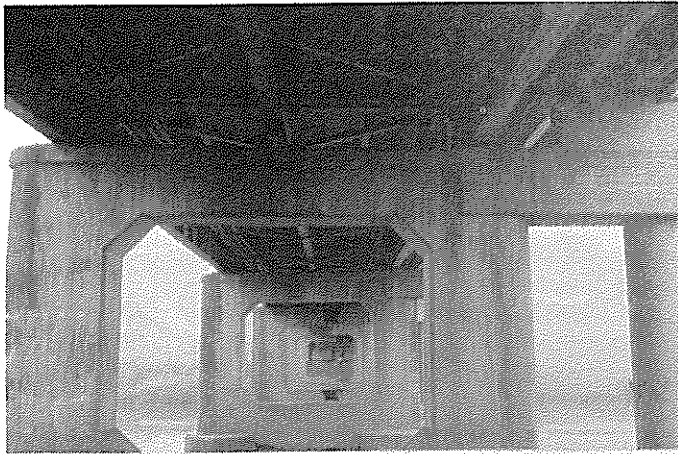
歩道橋取合

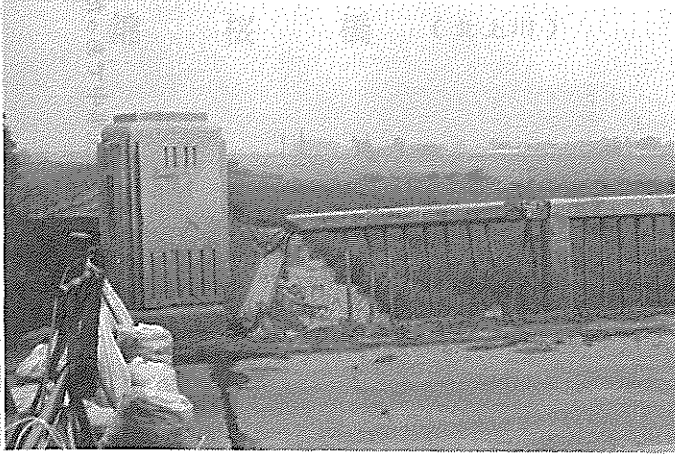
高欄破損

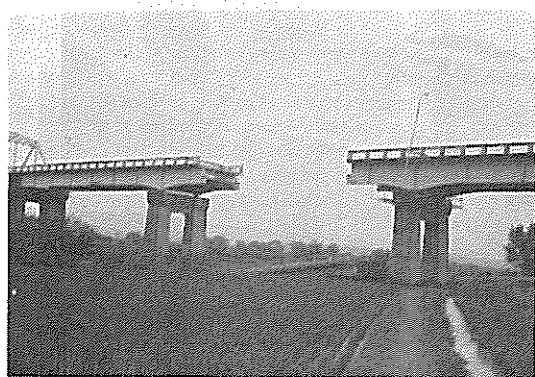
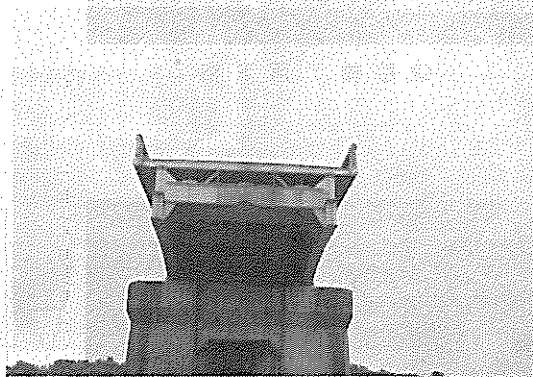
1. 路線名 一般国道346号線(県管理)
1. 河川名 北上川
1. 上部型式 単純鋼鈹桁橋(1経間), 単純ワーレントラス(5経間), 鋼鈹桁ゲルバー橋(9経間)
1. 架設年次 昭和31年
1. 施工業者 (株)横河橋梁
1. 被災状況
 - (1) P₇~P₈間吊桁部落橋
 - (2) P₈~P₁₄ 支点移動(60cm~30cm 沓からはずれる)
 - (3) P₈~P₁₄ 沓のボルト(φ36)切断, 変位, 移動制限装置破壊
 - (4) P₈クラック発生
 - (5) パラペット背面舗装ハクリ
 - (6) 横河橋梁の話によると, 2月の地震の際にA₁, P₂, P₆, A₂が破損し, 現在工事中であった。
A₂は補強工事が完了したが, 沓及び沓座の破壊は顕著であった。
1. 措 置 全面交通止

錦 桜 橋 落 橋 部

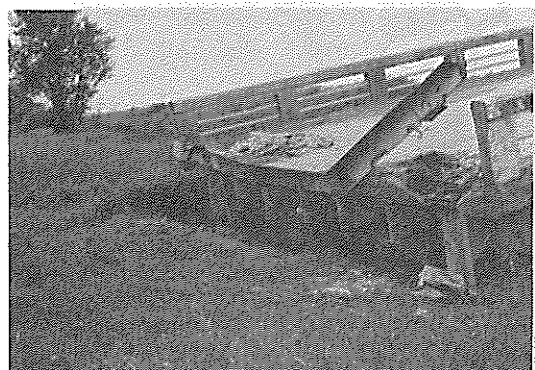
錦 桜 橋 落 下 桁 (M)

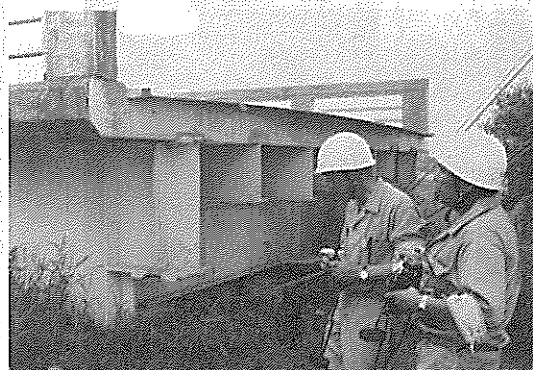
錦 桜 橋 落 下 桁 (下)

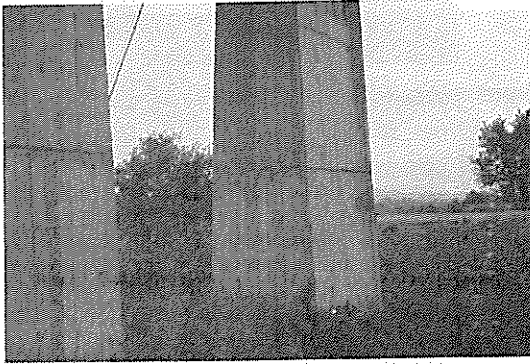
(錦桜橋) P₈(M) クラック
(正面)

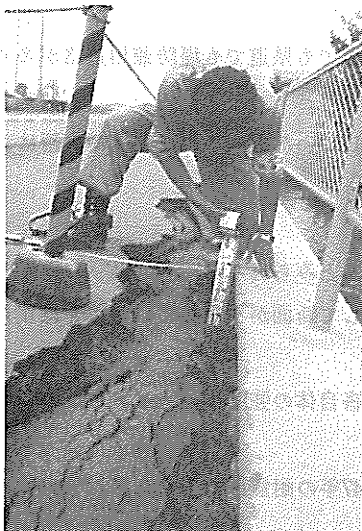
県道歩道拡中部石積裏陥没

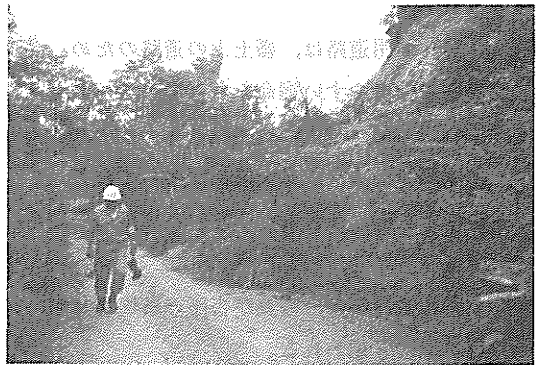
(13) 県道大郷利府線はおおむね2車線の砂利道であるが、山間部を横断しているため、上法が崩壊していた。また、下法路肩部分に大きな亀裂が発生しており、雨による2次災害が心配される。

県道大郷利府線 上法崩壊

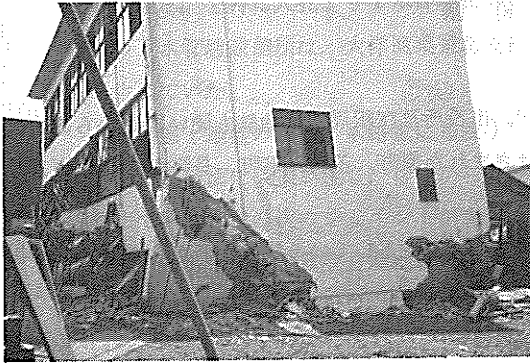
3階建鉄筋コンクリート造ラーメン構造であり、被害は1階の柱に著しいせん断破壊を生じ、2階以上が西側を残して落階し、東側に傾いた。

パロマ仙台営業所 昭和30年建設

1階 倉庫
2階 事務所
3階 会議室

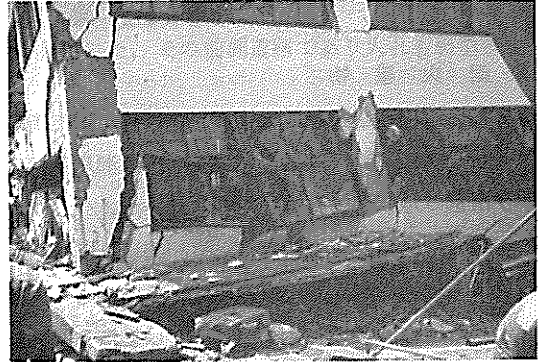
パロマ仙台営業所 昭30年建設

1階	倉庫
2階	事務所
3階	会議室

道路に沿って建てられた細長い3階建鉄筋コンクリート造の事務所である。被害は1階の柱が南北方向にせん断破壊し、落階している。

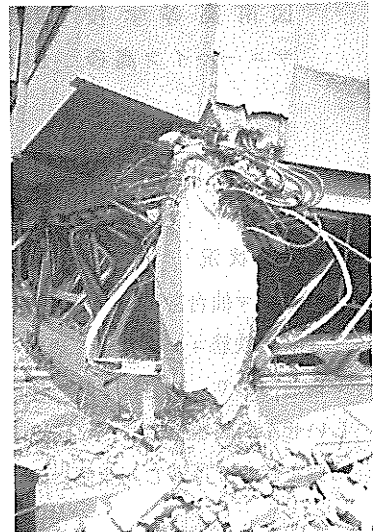
3階建鉄筋コンクリート造の事務所である。被害は1階柱のせん断破壊であり、主筋が座屈している。

丸吉ビル(卸町三丁目)
柱の剪断状況

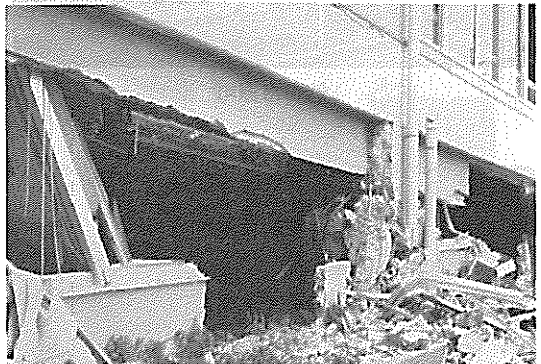
矢崎総業ビル

鉄筋コンクリート造の事務所で、被害は1階の柱がせん断破壊し、建物は大きく傾いた。

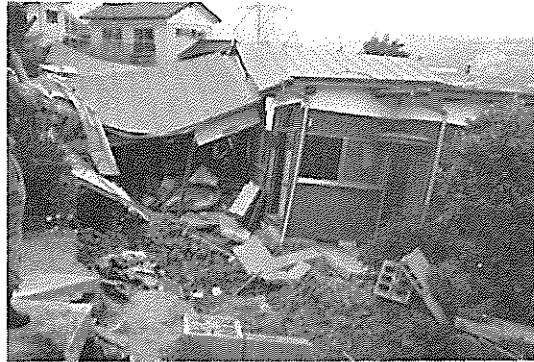
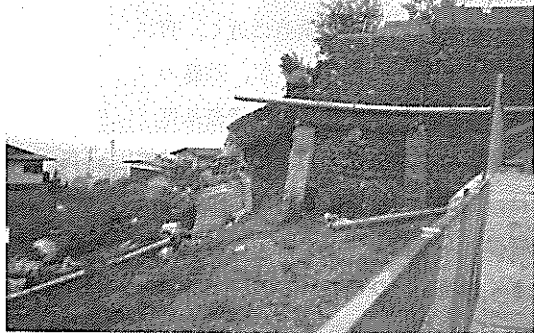
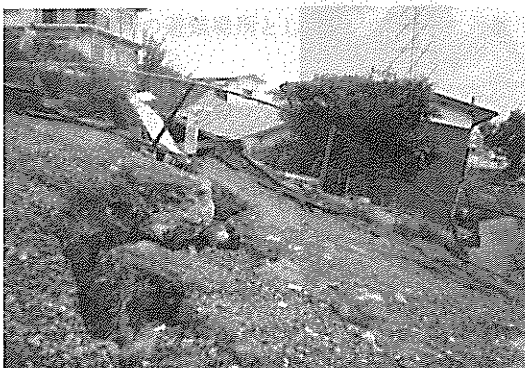
仙台市緑ヶ丘地区

36年制定の宅地造成等規制法による規制以前に造成された造成工事現場が殆んどといえる。そのうち特に被害の状況が顕著な地区は緑ヶ丘地域であり、擁壁自体も玉石積で、水抜穴も不十分であり、擁壁の勾配も垂直に近く、裏込めコンクリートもない。又、基礎の根入れも浅い、など規制法の構造基準には適合しない擁壁であった。その他には、斜面地を階段上に造成した擁壁の特徴として盛土部分を押える擁壁が大きく崩壊し、ひび割れが入って被害の大きさが目立った。

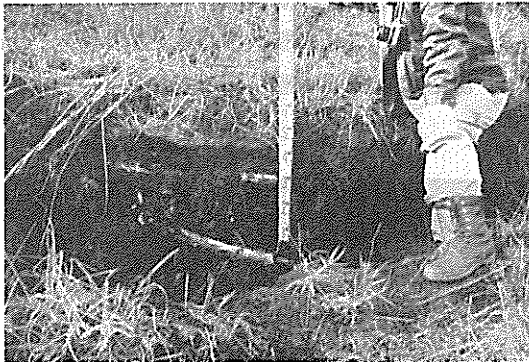
東伊豆町 浅間山(標高516m)の中腹の活断層

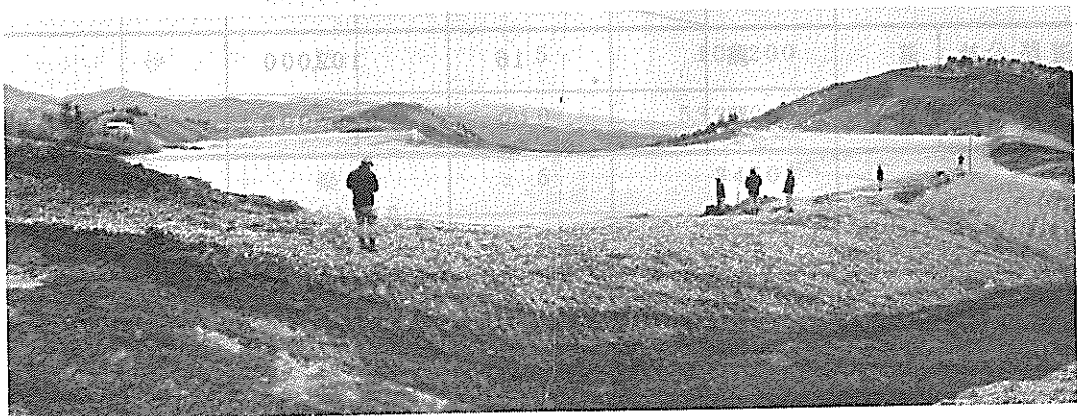
天城湯ヶ島 中外鉦業 鉦さい沈泥池全景

持越鉱山のシアン鉱さい流出事故は、防災ダムの構造基準の問題、廃棄物処理法の適用外という問題もさることながら、普段付近の居住者にもわからない状態で各所になにげなく保管または処分されている有害物を含む廃棄物が地震時には、突然大きな脅威となって現われるという教訓を与えた。

恒久的な防災工事は、工法の検討も含め、あらゆる角度から徹底した見直しが必要である。
